1～3号機のシールドプラグ付近の放射線測定及び線量評価

原子力規制庁原子力規制部

東京電力福島第一原子力発電所事故対策室

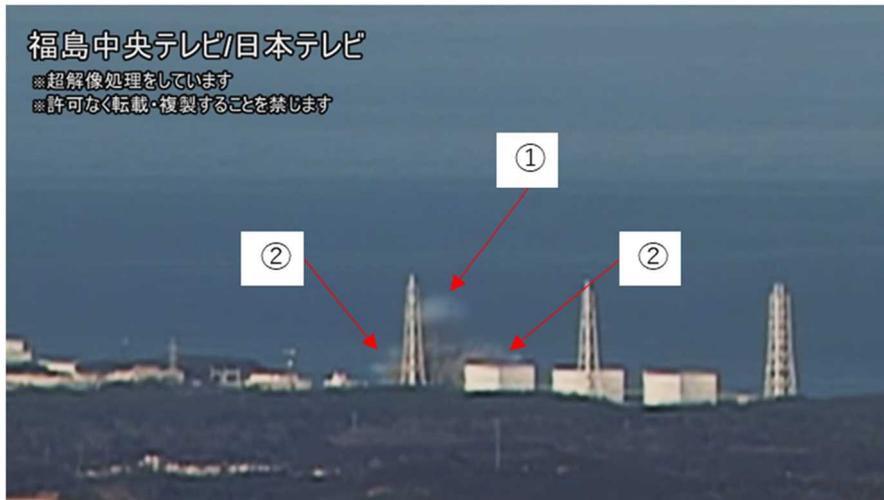
図 4—3 1号機の水素爆発における噴煙等の状況 15/60 秒

① 白い帯状の波が確認できる

② 噴煙及び破片の多くが左右に拡散し、上方には上昇はほとんど見られない

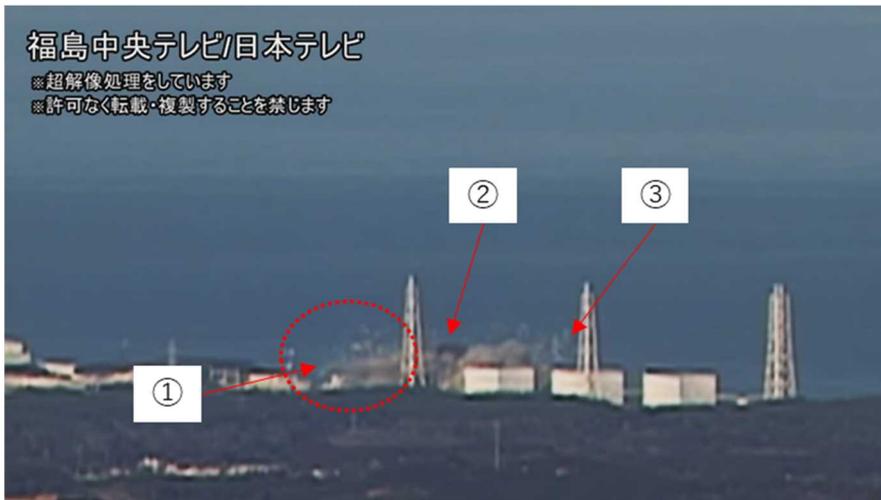
図 4—4 1号機の水素爆発における噴煙等の状況 60/60 秒

① 破片が遠方に飛散している

② 原子炉建屋頂部付近には大きな破片等の上昇は見られない

③ ①と同様に破片が2号機側にも飛散している

15/60 秒以降の画像からは、特に図 4 - 4 に示した 60/60 秒の時点より、原子炉建屋の南北方向に破片が散乱、噴煙よりも遠方に散乱している様子がわかる。

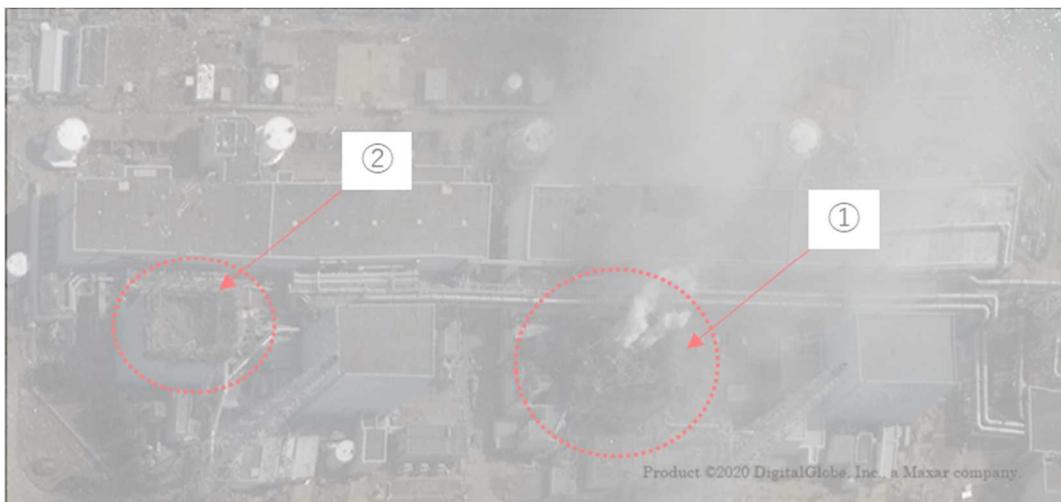
図8 水素爆発直後（2011年3月14日11:04頃）の衛星写真

3号機の水素爆発に関して、水素爆発直後（2011年3月14日11:04頃）の衛星写真(図8)によれば、3号機のシールドプラグ部分から激しく水蒸気が噴出している。更に第三章で論じているように、水素爆発の約3時間前から格納容器トップヘッドフランジからの漏えいが拡大したと考えられることから、水素爆発時点では原子炉建屋内部に水蒸気が相当量存在したと考えられる。ちなみに水素爆発以降の水蒸気の発生量は、6t/h程度と推定されている。

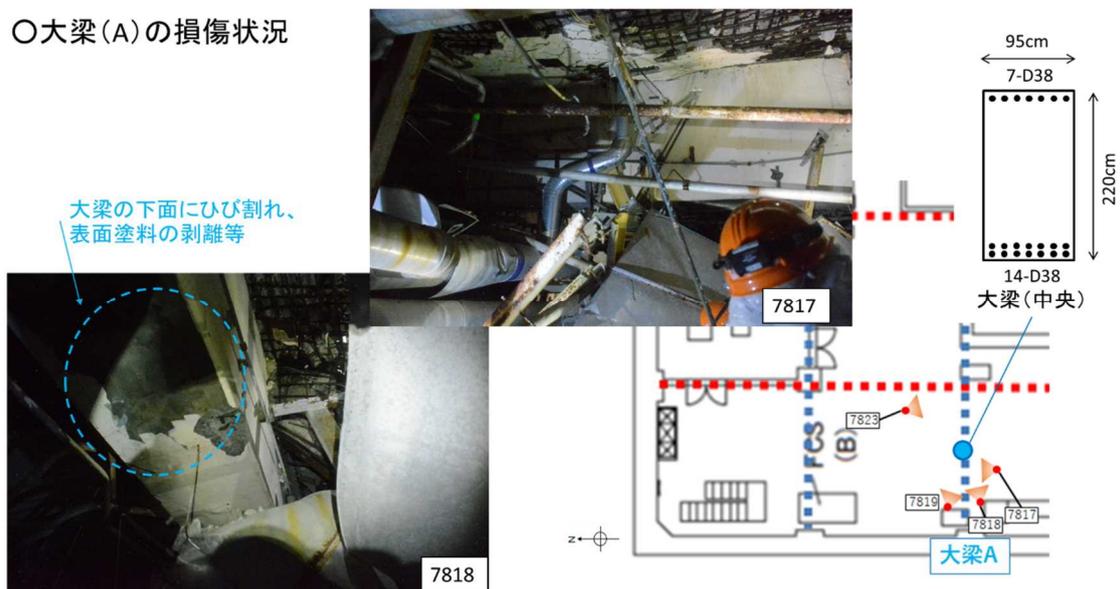
図10 3号機原子炉建屋3階天井部の大梁(A)の損傷状況(1/2)
(2020年9月の現地調査において確認されたもの)

確認された梁の損傷等のうち、小梁については、同建屋3階西側中央部付近で小梁の両端部が大きく損傷しており、損傷状況から「せん断破壊」に至ったものと考えられる。また、大梁については、同建屋3階西側中央部付近で大梁の中央部付近の梁下面および側面にひび割れが発生しており、損傷状況から「曲げ破壊」に至ったものと考えられる。

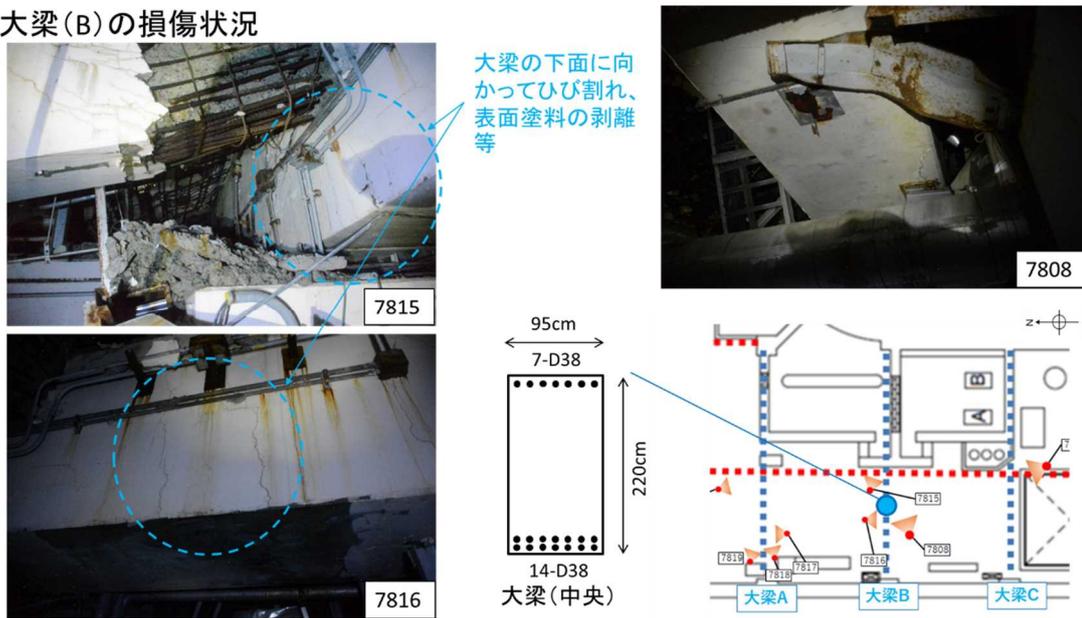
図 1 2 3号機原子炉建屋3階天井部の大梁(B)の損傷状況(1/2)
(2020年9月の現地調査において確認されたもの)

本検討においては、曲げ破壊に至ったと考えられる 3 号機原子炉建屋 3 階天井部の大梁のうち、図 1 2 及び図 1 3 に示す「大梁 (B)」を対象として試算を行った。

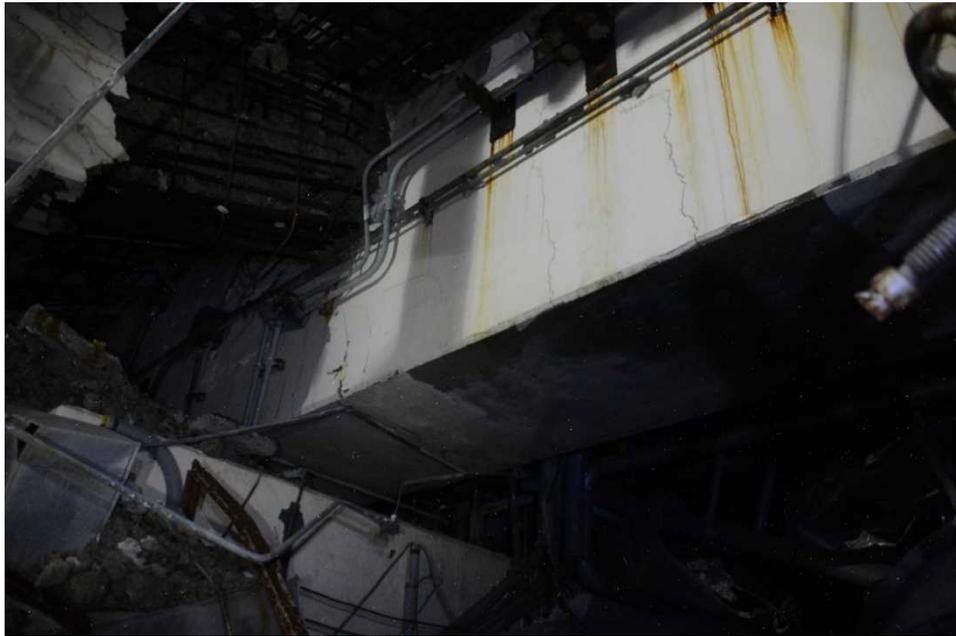
図 1 3 3号機原子炉建屋3階天井部の大梁(B)の損傷状況(2/2)
(2020年9月の現地調査において確認されたもの)

図 1 3 に示す大梁（B）の損傷状況から、梁の中央部の残留変位は計算値である 2～27mm よりもやや大きいように見える。したがって、大梁（B）には本条件を上回る力が作用していたと推察される。

235mmの変位が生じていると試算された。たとえば、圧力 300～500kPa では、作用時間 20～40ms で最大変位は 69mm～203mm と試算され、ひび割れのみならず目視でも十分確認が可能な相当の変形が生じることとなる。図 1 3 に示す大梁 (B) の状況と対比すると、本計算結果は概ね妥当なものと判断される。

- ・ 写真（図 1 3）より、大梁は、曲げ破壊によって目視でも明らかに認めうるほどの下方向の変位が生じている。
- ・ 解析の結果、作用圧力 50～500kPa、作用時間 20～100ms の圧力（爆風圧）においては、大梁に 2～235mm の変位が生じた。その中で、大梁とその周囲の床版に 300～500kPa 程度の圧力（爆風圧）が 20～40ms 程度の間作用すると、今回大梁に観察された変形と同程度の変形が生じうる。
- ・ 3 号機原子炉建屋の水素爆発時の映像によると、同建屋 4 階での爆発が前駆爆発と同じ爆発であるとした場合、建屋変形の継続時間は 30～50ms 程度であり、本検討で設定した作用時間（20ms～100ms）とも整合している。

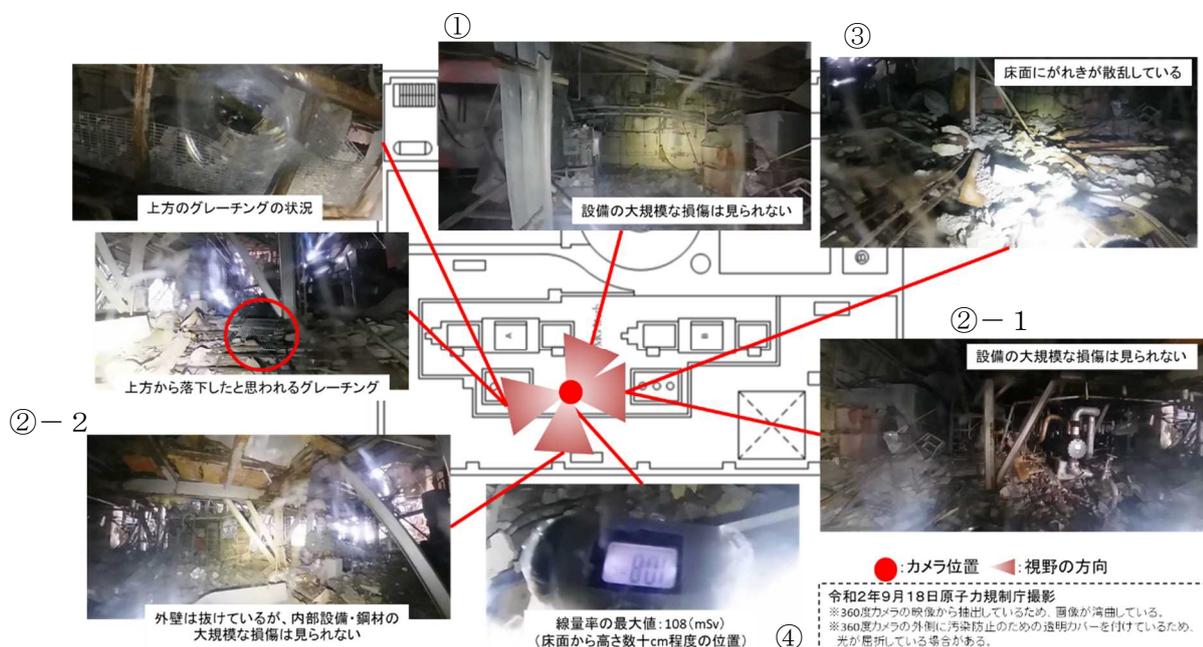
図 1 3号機4階西側における状況図（360度カメラの動画から画像抜粋）

配管、支持構造物、設備等について、大規模な損傷は確認されなかった。また、原子炉格納容器側の壁が損傷している様子は確認されなかった。床面にはがれきが散乱して

おり、西側の外壁は柱から剥がれて空隙となっている様子が確認された。

また、空間線量率は最大で 108mSv/h の値が計測された。

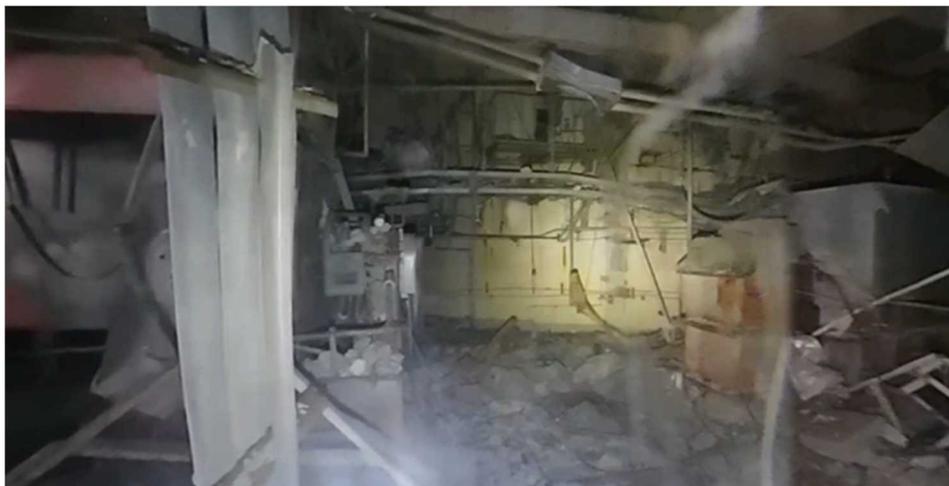
図2 3号機4階原子炉格納容器側の壁の状況（図1の写真①）

図 2 に示すように、原子炉格納容器側の壁面（建屋の外部から撮影したガンマカメラ画像において確認された高線量箇所）では、線源となり得るような破損口などの損傷は認められなかった。むしろ壁面は爆発による影響はほとんどみられず、映像で確認できる範囲において健全な状態が維持されているように見える。このほか壁面近傍に取り付けられているケーブルトレイや高所の足場などの脱落もみられない。

また、手前左右に配置されている MG セットはケーシングが一部変形・破損している箇所がみられる一方、端子箱やゲージは原形を留めている箇所もみられる。

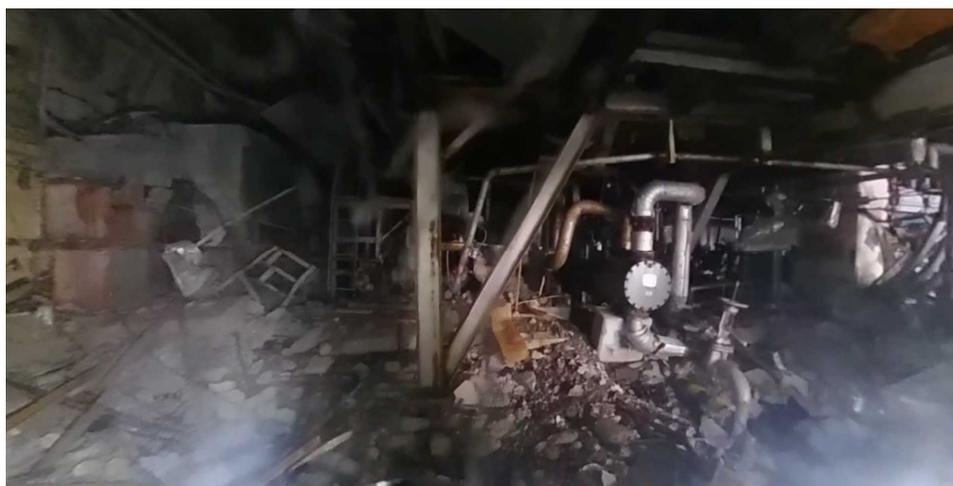
図3 4階に設置されている設備の状況（図1の写真②-1）

図3に示すように、熱交換器及びその配管には損傷がみられない。さらに配管の保温材は一部に凹み等がみられるが、ほぼ無傷の状態に残っており、爆発の影響を受けた様子はみられない。

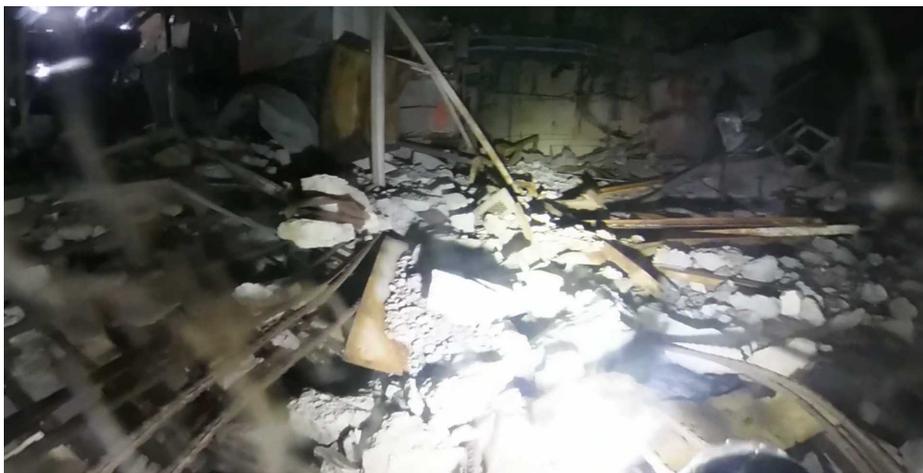
図5 4階床面のがれきの状況（図1の写真③）

図5に示すように、4階の床面は、3階天井との間で貫通損傷がある場所を除き、大量のがれきが床面に一様に散乱している。これらのがれきは、爆発によって損傷した4階天井からのコンクリートがれきや、東京電力福島第一原子力発電所事故後、使用済燃料プールからの燃料取出しのために、5階オペフロ上のがれき撤去工事によって、4階天井部の隙間から4階床面に落下したものと考えられる。調査チームが3号機原子炉建屋の調査ルートを検討する際、東京電力から、「3階にアクセスする際の建屋東側の階段は、事故後に窒素封入ラインを敷設した時点ではがれきがなかったが、オペフロのがれき撤去工事後にはがれきが堆積していた。」という説明を受けており、4階西側エリアにおいても工事によるがれきが堆積していると考えられる。

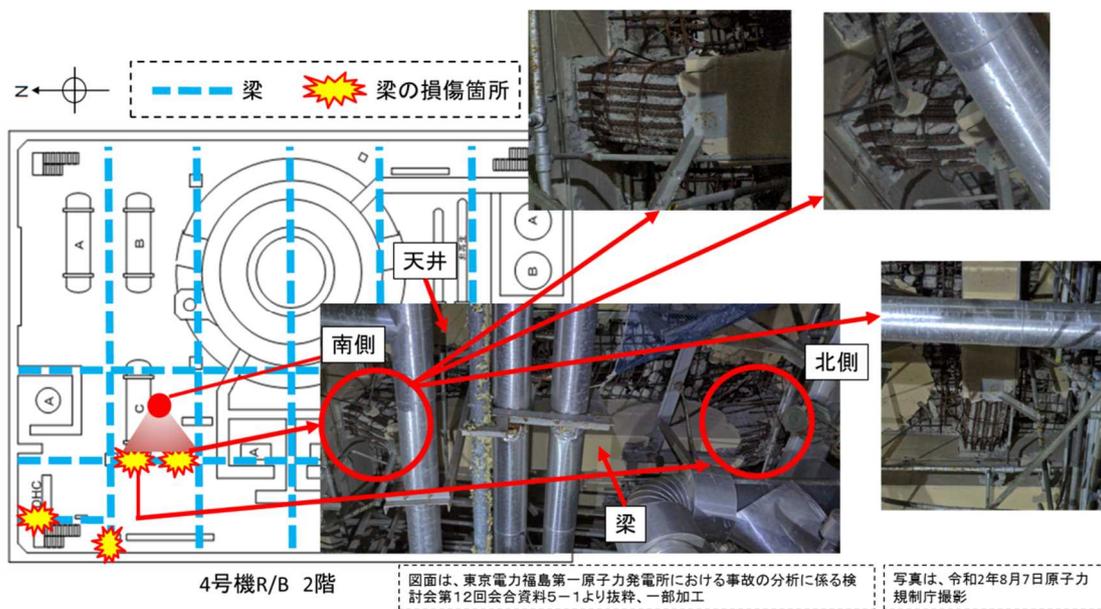
図6 4号機原子炉建屋2階の損傷状況（天井部の梁の損傷状況（1／2））

図6に示すように、2階北西部天井の梁の両端部はコンクリートが剥がれ落ち鉄筋が剥き出しになっている状況が確認された。また、図7に示すように、両端部が損傷している梁は、中心部が落ち込んでいる状況が確認された。これらより、2階北西部天井の梁は、終局耐力を超える力が梁に作用した結果、両端部がせん断破壊に至ったものと考えられる。

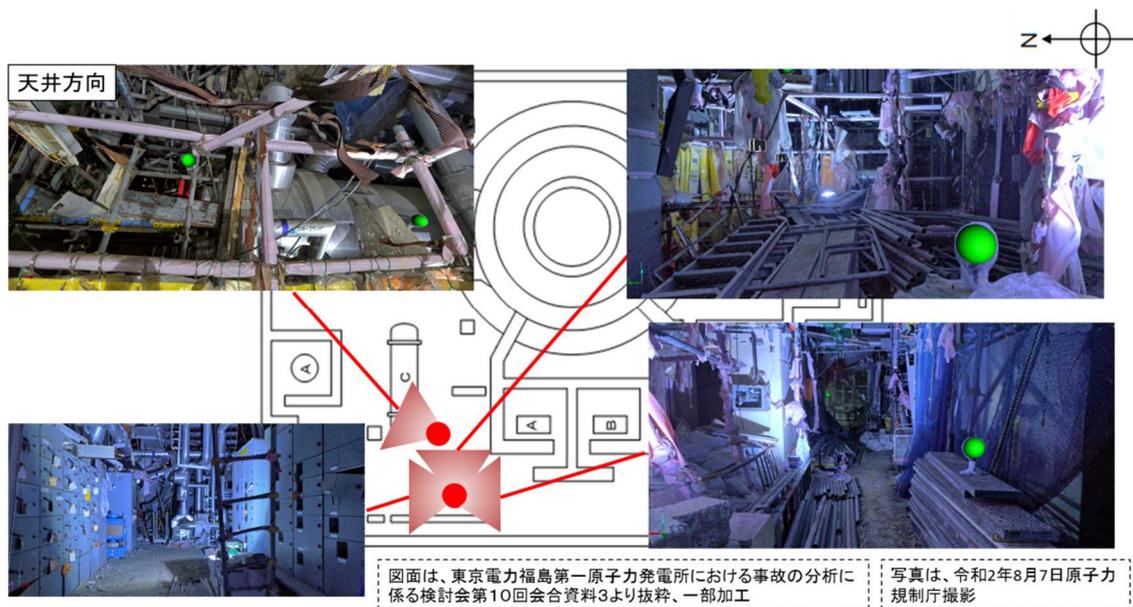
図8 4号機原子炉建屋2階の損傷状況（設備等の状況）

また、図8に示すように、2階の設備等の損傷状況について、調査した北西部付近では資材等の散乱は見られるが、設備及び壁の大規模な損傷は確認されなかった。

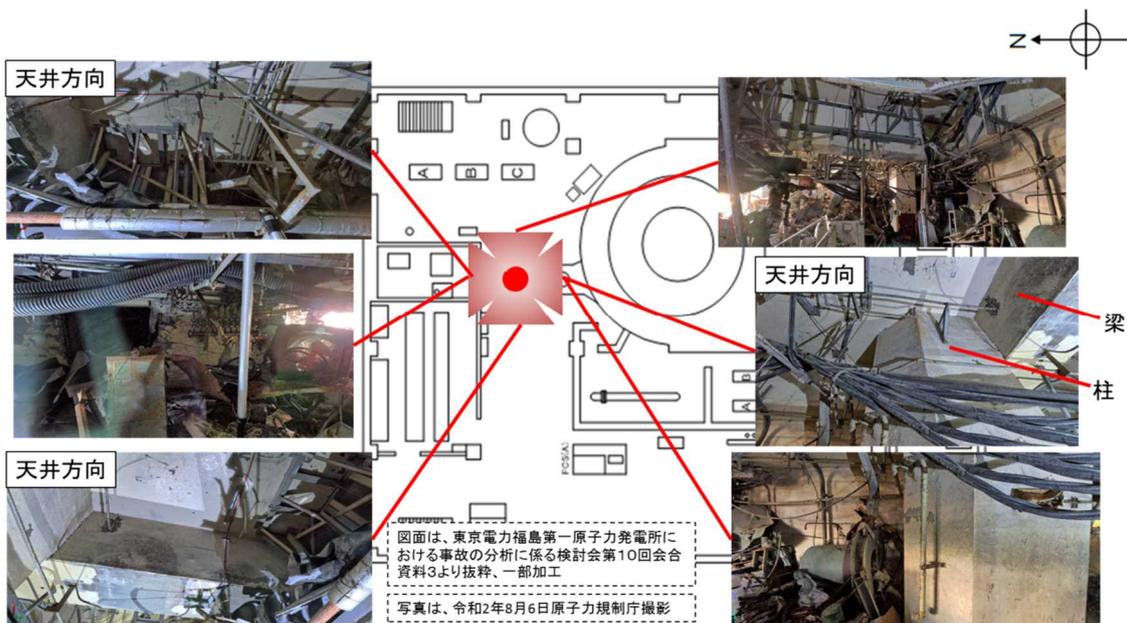
図9 4号機原子炉建屋3階の損傷状況
(北側 CRD リペア室付近 (1 / 3))

- ✓ 図9に示すように、CRDリペア室の外側（北側フロア）は、配管等の設備は損傷しているが確認されたが、梁、柱、壁といった建屋の構造部材には大規模な損傷は確認されなかった。
- ✓ 図10に示すように、CRDリペア室（東側）では、サポートと思われる鋼材が壁から外れている様子（図10の左側中央の写真）や壁が部屋の内側から外側に膨らんだ形跡（図10の左側上の写真）が確認された。
- ✓ 図10に示すように、CRDリペア室（東側）の出入口の壁の鉄筋が部屋の外側に曲がっている様子（図10の下側右から2番目の写真）が確認された。また、部屋の扉は外れていた（図10の下側左から2番目の写真）。
- ✓ 図10に示すように、CRDリペア室（東側）内には、燃えかすのようなものが壁に貼り付いている様子が確認された（図10の左側下の写真）
- ✓ 図11に示すように、CRDリペア室（西側）内には、燃えかすのようなものが垂れ下がっている様子が確認された（図11の左側の写真）。
- ✓ 図11に示すように、CRDリペア室（西側）の天井は損傷していないことが確認された（図11の右側下の写真）。

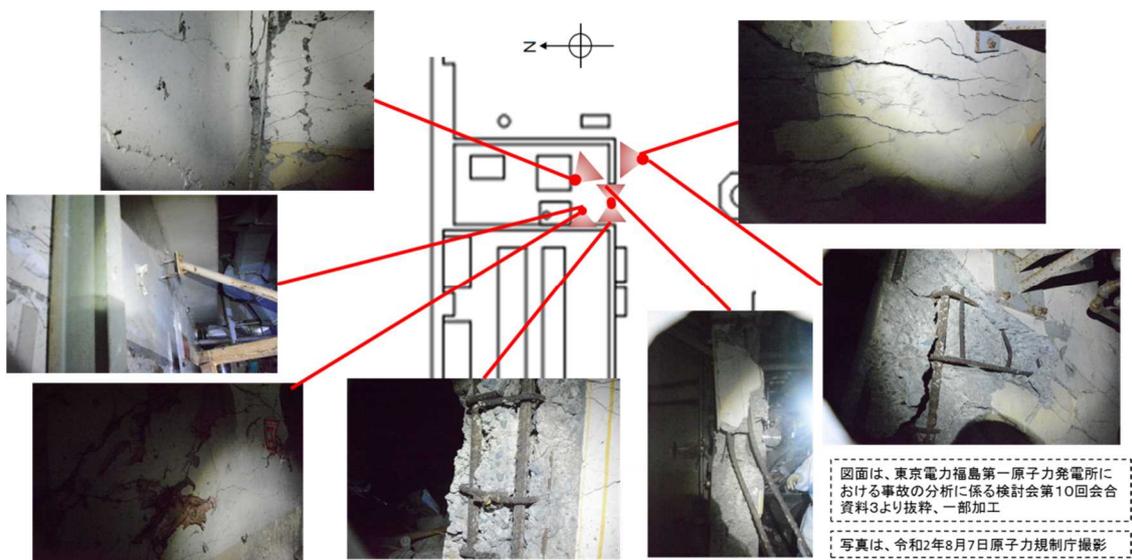
図 1 0 4号機原子炉建屋3階の損傷状況
(北側 CRD リペア室付近 (2 / 3))

されたこと、同室（東側）内の燃えかすのようなものが壁に貼り付いた様子が確認されたことから、3階では、CRD リペア室（東側）内で爆発或いは燃焼が生じ、扉が吹き飛ばされた。

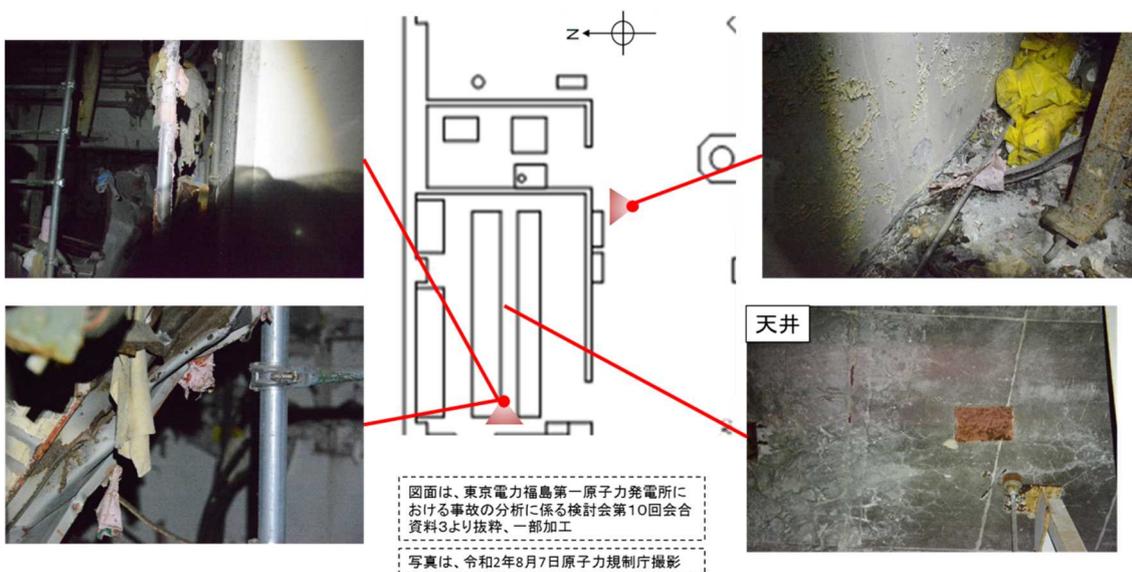
図 1 1 4号機原子炉建屋3階の損傷状況
(北側 CRD リペア室付近 (3 / 3))

- ✓ 瞬間的な爆発が生じた場合、CRD リペア室（西側）内で確認された垂れ下がった燃えかすのようなものは残らないと考えられるため、CRD リペア室内での爆発或いは燃焼は比較的時間を要するものであった可能性が高い。

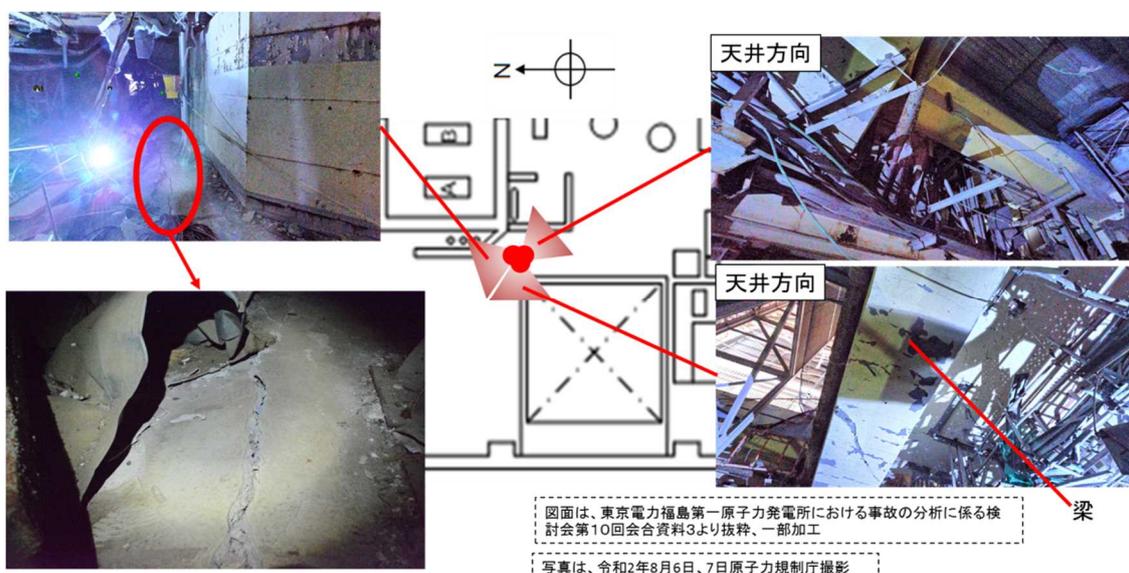
図12 4号機原子炉建屋3階の損傷状況(南西側ハッチ付近(1/2))

図 1 2 に示すように、3 階床面南西部ハッチ付近のひび割れは、通常のひび割れよりも割れ幅が大きく、ひび割れに砂利が溜まったような状況になっている様子が確認され

(図12の左側下の写真)、当該ひび割れ付近には瞬間的に相当大きな力が作用したと考えられる。また、ひび割れを境にハッチ側(壁側と反対方向)へ床が落ち込んでいる様子が確認された(図12の左側上の写真)。このひび割れ付近の床の落ち込み(変形)は、ひび割れが生じた時点から、さらに落ち込みが進行して現在の状況になったと考えられる。

なお、図12に示すように、南西部ハッチ付近の天井の梁は、表層のコンクリートの剥落が確認されたが、梁の大規模な損傷やひび割れの存在は確認されなかった(図12の右側の写真)。

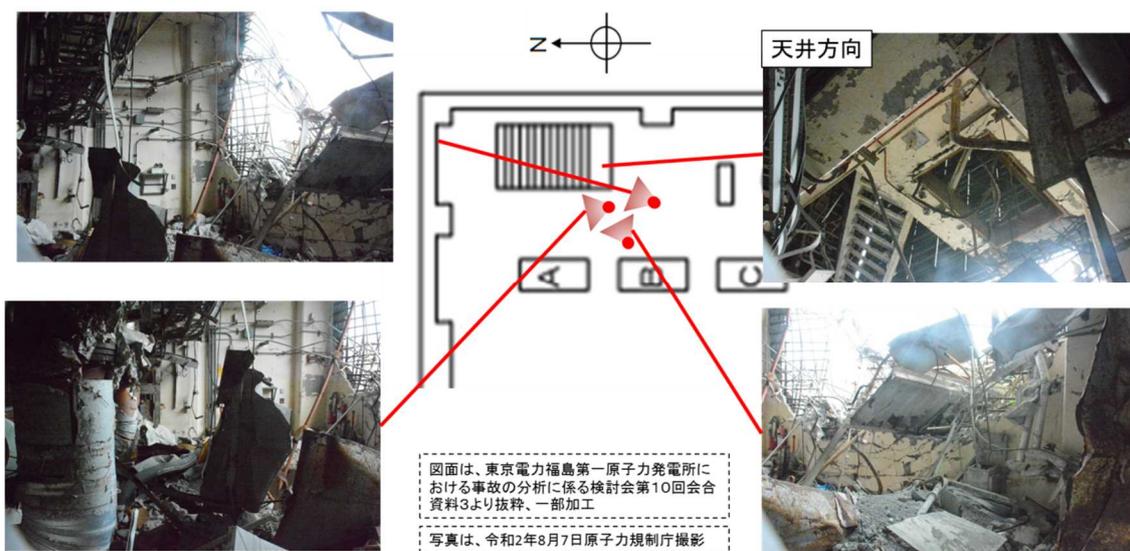
図 1 3 4号機原子炉建屋3階の損傷状況（北東側階段付近）

図13に示すように、東側は壁がなくなっており、階段も存在していない状況が確認された(図13の右側上の写真)。また、階段付近の設備も激しく損傷していたが、北側の壁は残っている様子が確認された(図13の左側の写真)。

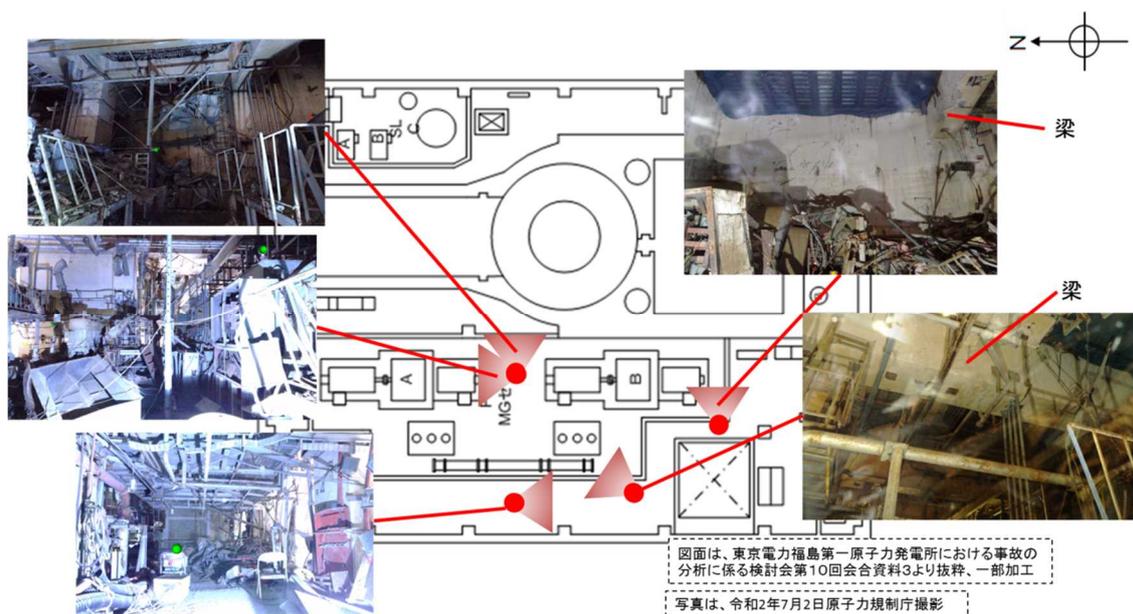
図 1 4 4号機原子炉建屋4階の損傷状況（設備等の状況）

4階の西側では、ダクトの落下等が確認された（図 1 4 の左側上の写真）が、設備、壁、梁の大規模な損傷は確認されなかった。

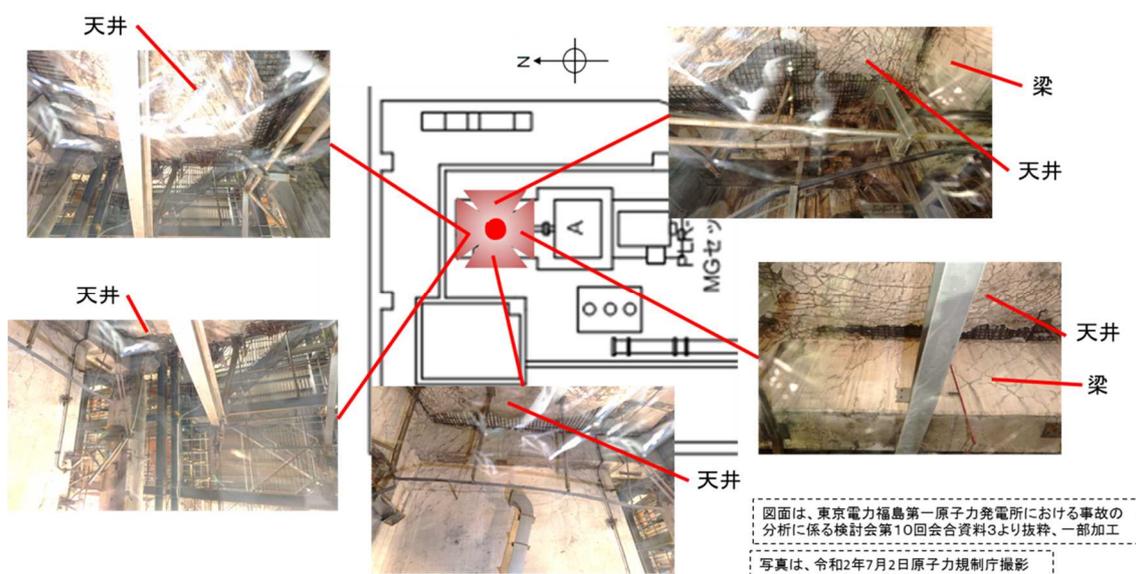
図15 4号機原子炉建屋4階の損傷状況(北西側天井付近)

天井には網目状のひび割れが天井一面に入っている様子が確認された(図15の右側の写真)。外壁に近い天井では、北東側に向かって屋根が大きく垂れ下がっている様子が確認された(図15の左側上の写真、図16)。天井部の梁には、ひび割れが多数確認されたが、梁が大規模に損傷している様子は確認されなかった(図15の右側下の写真)。

これらのひび割れ形状等を踏まえると、北西側天井は、一度下から上に突き上げられ、その後、下に垂れ下がった可能性が考えられる。なお、図16に示すように、北西側天井は北東側に大きく垂れ下がっているが、この垂れ下がりには天井が損傷した時点から時間の経過とともに進行していると考えられる。

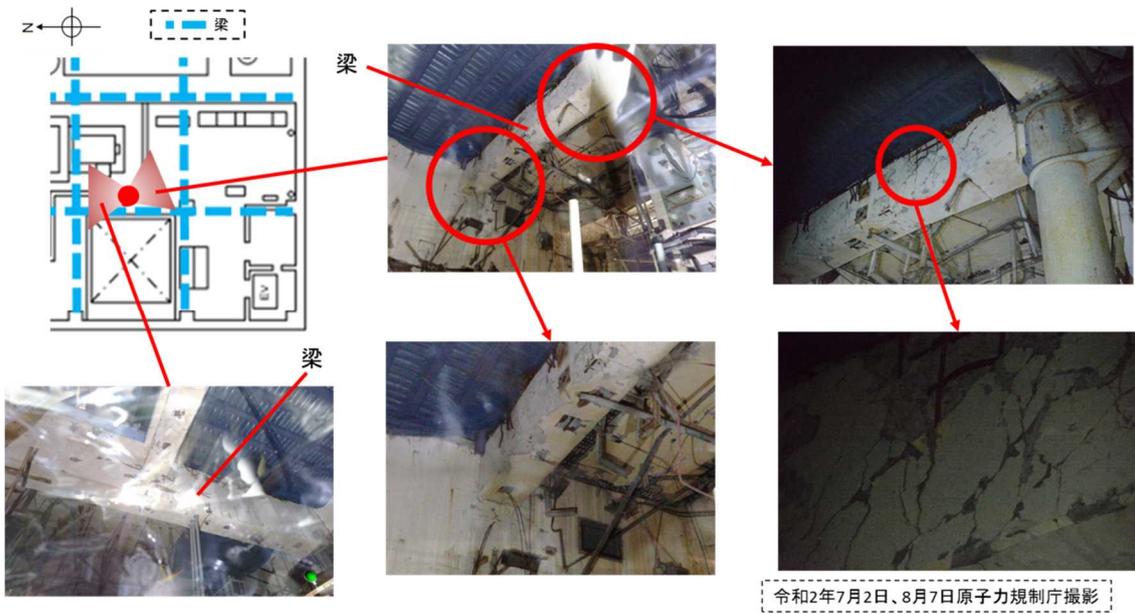
図 1 7 4号機原子炉建屋4階の損傷状況（南西側の梁（1／2））

天井部の梁には、表層のコンクリートの剥落及び鉄筋が剥き出しになっている様子が確認された（図 1 7 の上側の写真）。また、梁には斜め方向のひび割れが複数確認された（図 1 7 の右側下の写真）。

これらの状況を踏まえると、この梁は、下から上に終局耐力以上の力が作用して曲げ破壊が生じて変形し、その後、元の形状に戻ったと考えられる。なお、梁が大規模に損傷していないように見えるのは、梁に荷重がかかった際に引張鉄筋が損傷せず、せん断破壊には至らなかったためと考えられる。

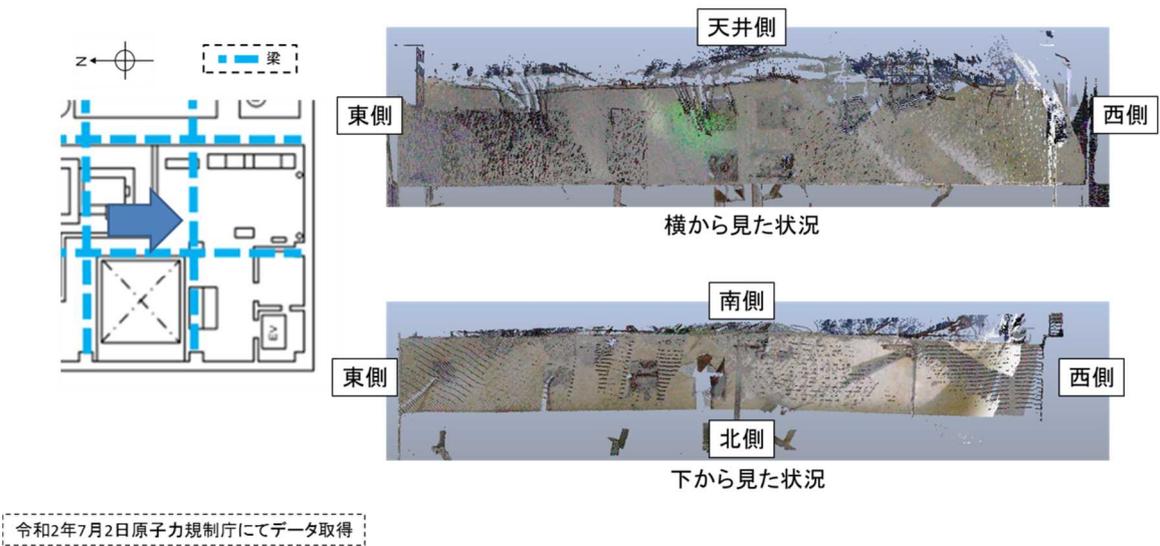
図 1 8 4号機原子炉建屋4階の損傷状況（南西側の梁（2／2））

さらに、図 1 8 に示すように、梁の変形状況を 3D レーザースキャナによる測定データから確認したところ、梁はほとんど変形していないことが確認された。
