東京電力福島第一原子力発電所における  
事故の分析に係る検討会  
第18回会合

## 東京電力福島第一原子力発電所 事故の調査・分析に係る中間取りまとめ ～2019年9月から2021年●月までの検討～

東京電力福島第一原子力発電所における  
事故の分析に係る検討会

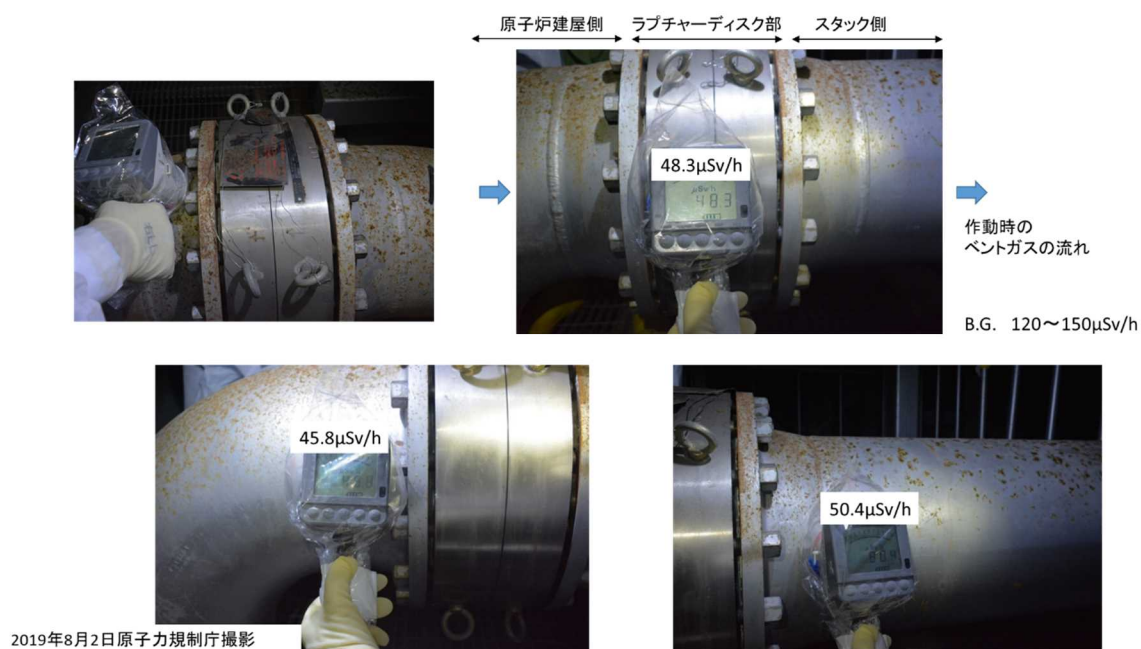
図 1 2 号機ラプチャーディスク及びその前後の配管表面近くの測定結果

その結果、2 号機 SGTS 室内のバックグラウンド（ $120\sim 150\mu\text{Sv/h}$ ）に対して、ラプチャーディスク及びその前後の配管表面近くの線量率はそれぞれ約  $50\mu\text{Sv/h}$ （ $0.05\text{ mSv/h}$ ）であった。（図 1、2）

これらの線量率の測定結果や 3 号機との比較から、2 号機のラブチャーディスクが破裂していないことは確定的なものと考えられる。

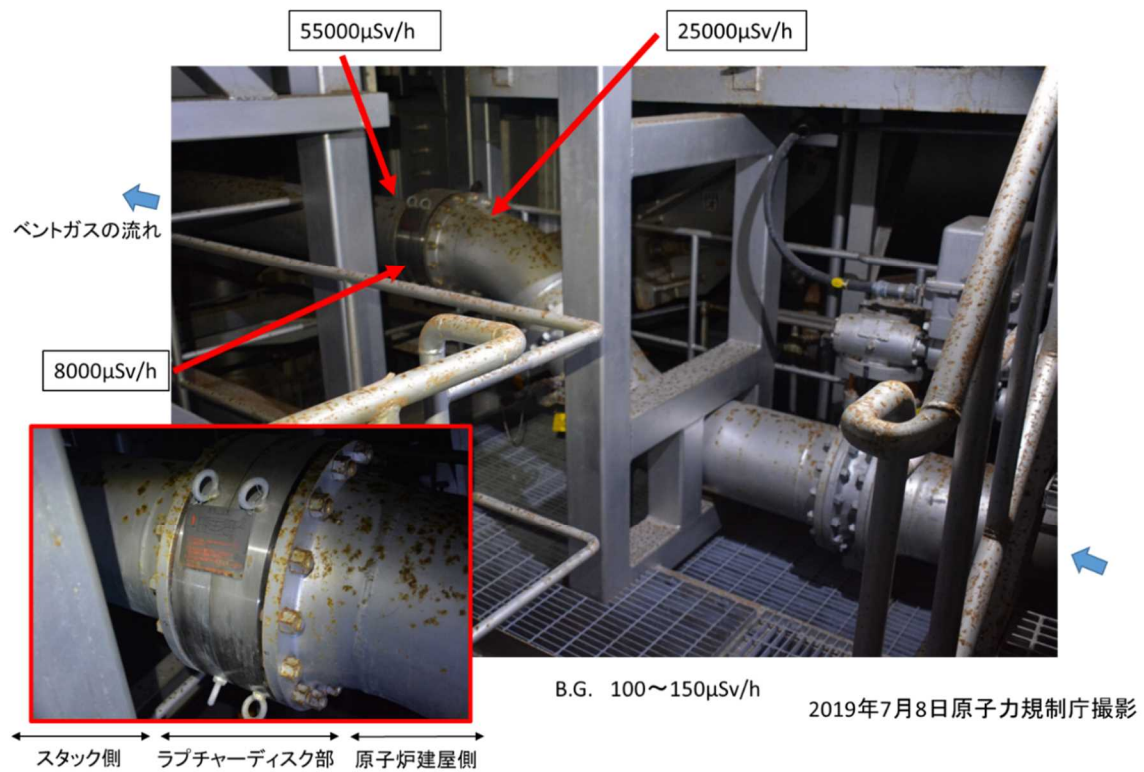
図3 3号機ラプチャーディスクのごく近傍の測定結果

一方、2019年7月8日に測定した3号機ラブチャーディスクのごく近傍の線量率は、3号機SGTS室内のバックグラウンド ( $100 \sim 150 \mu\text{Sv/h}$ ) に対して、最大で  $55,000 \mu\text{Sv/h}$  ( $55 \text{ mSv/h}$ ) (ベントガスの下流側) であり、ラブチャーディスクに高い汚染の程度が確認されている。(図3、4)

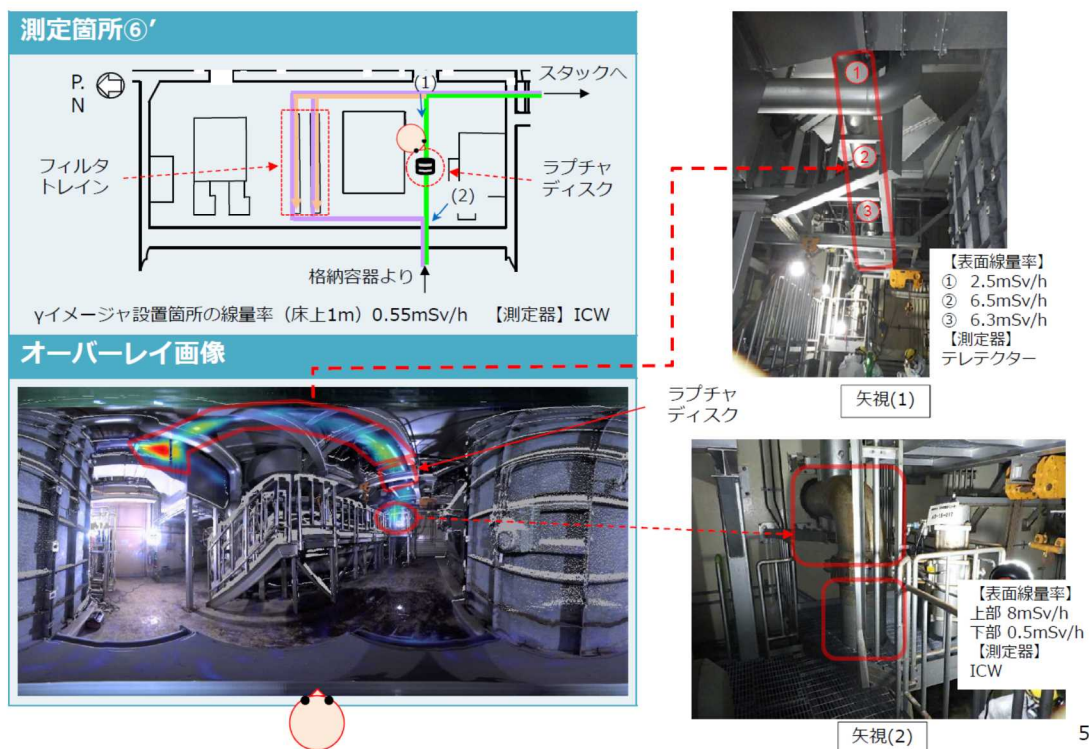
図 5 3 号機 SGTS 室内の測定結果

また、東京電力が 2020 年 9 月に実施した 3 号機 SGTS 室内の γ イメージャ<sup>1</sup>を用いた線量分布の測定並びに電離箱式サーベイメータ<sup>2</sup>及びテレテクター (GM 計数管) による配管の表面線量率の測定<sup>3</sup>では、ラブチャードディスク付近の配管 (ベントガスの下流側) で 6.3 mSv/h が測定されており、ベントガスによる汚染のあとが確認されている。(図 5)

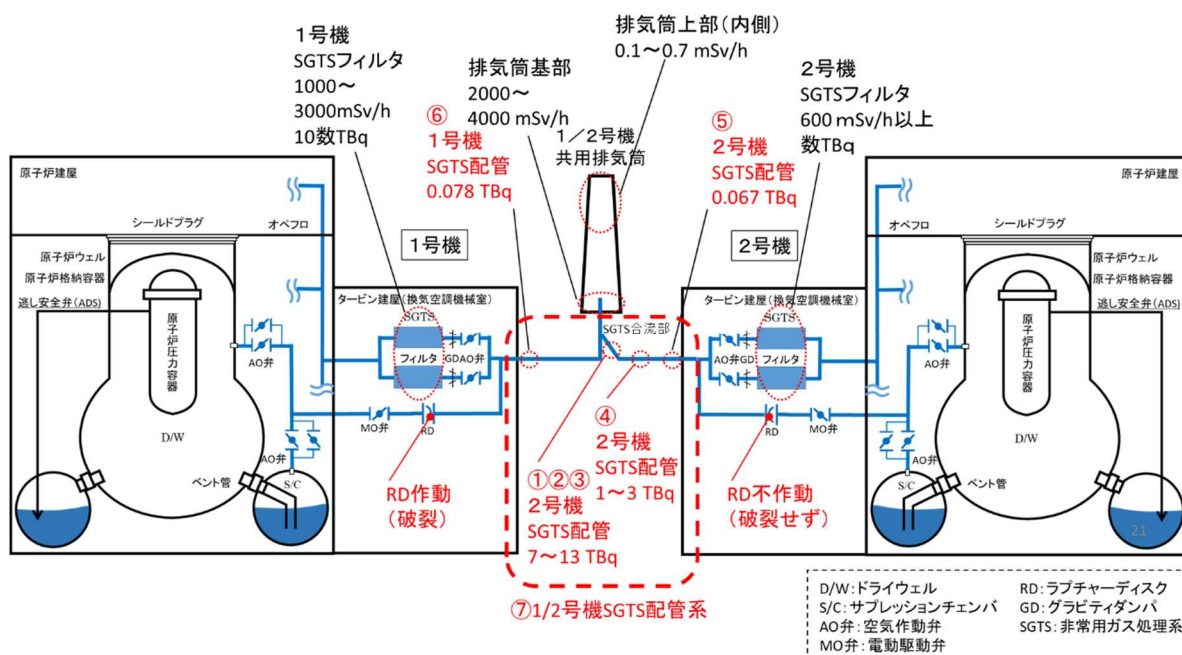
図 1 1/2 号機 SGTS 配管系の汚染状況（概要図）

現地調査の結果、2 号機 SGTS 配管系は、1 号機 SGTS 配管系より相対的に汚染の程度が高く、ベントに成功してない 2 号機の SGTS 配管の下流（SGTS 配管合流部に近い配管）部分の方が、ベントに成功した 1 号機の SGTS 配管（SGTS 配管合流部に近い配管）よりも汚染の程度が高いことが確認された。（図 1）

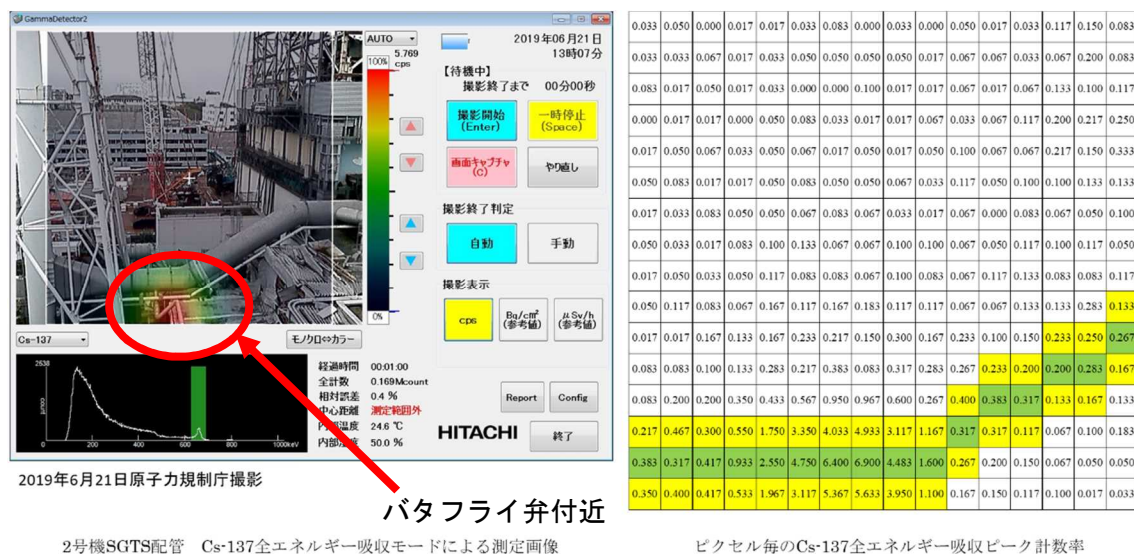
図 1－② 2号機 SGTS 配管の汚染状況（ガンマカメラ）

2 号機 SGTS 配管系では、図 1-②及び図 1-③のようにバタフライ弁の付近や配管の曲がり部で汚染の程度が高くなっている。

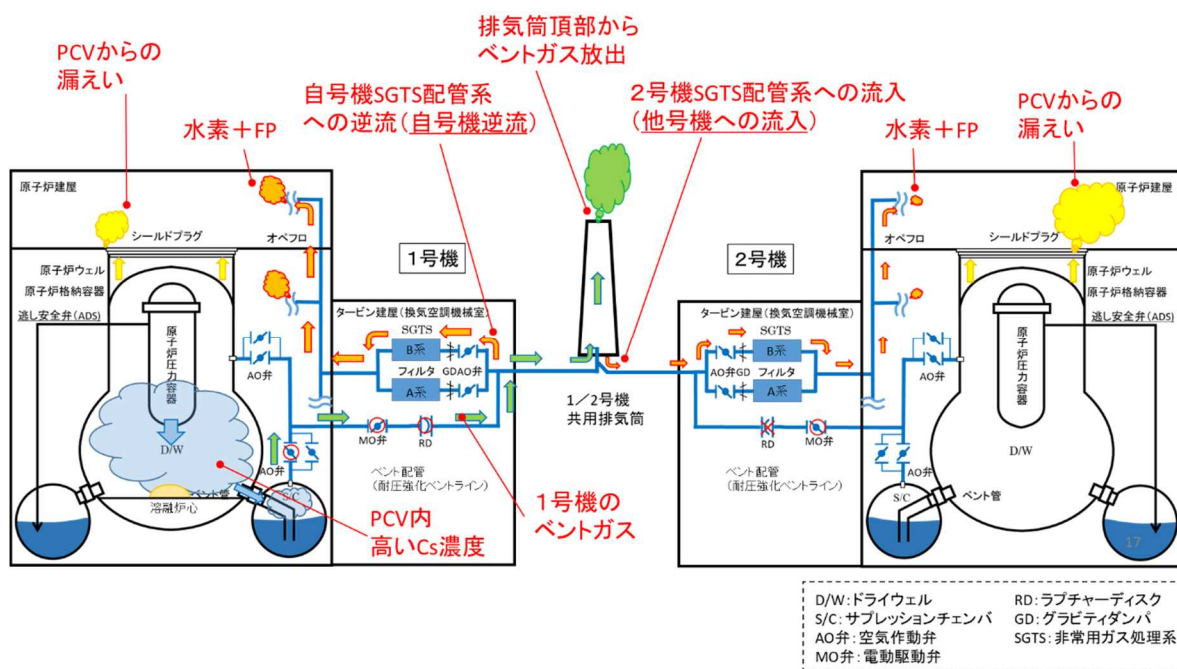
図9 自号機逆流と他号機への流入

1/2号機SGTS配管系の汚染状況については、現地調査の結果及びJAEAの報告（別添3-1）等から図9に示すように、1号機のベントガスが1号機SGTSフィルタトレイン側に逆流（自号機への逆流）するとともに2号機SGTS配管系に流入（他号機への流入）が生じたことによるものと考えられる。ただし、セシウム（Cs）の配管内側への付着に関するメカニズムについては、ベントガス中の水蒸気の凝縮やエアロゾルの沈降による影響の推定など更なる検討が必要である。

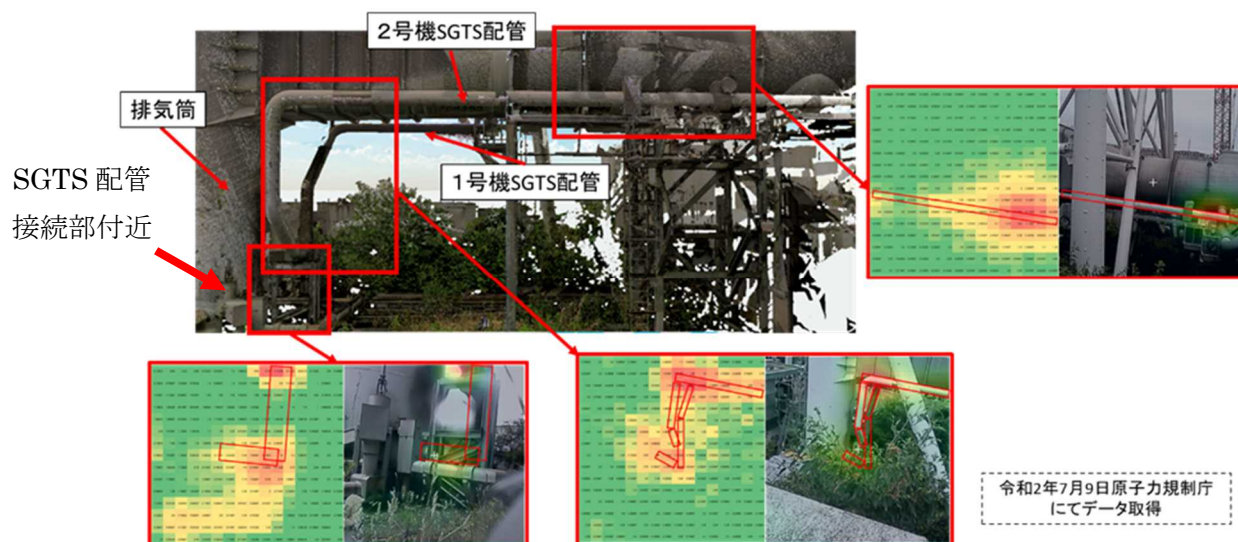
図2 1/2号機 SGTS 配管接続部付近（ガンマカメラ）

1/2号機共用排気筒については、東京電力における調査でも東京電力福島第一原子力発電所事故直後に10 Sv/hを超える線量率が測定される<sup>4</sup>など、高い汚染が確認されている。2020年2月に東京電力が実施した排気筒下部周辺SGTS配管の線量率の調査<sup>5</sup>でも、1/2号機SGTS配管接続部付近の配管水平部において、約4.3 Sv/hが測定されている。

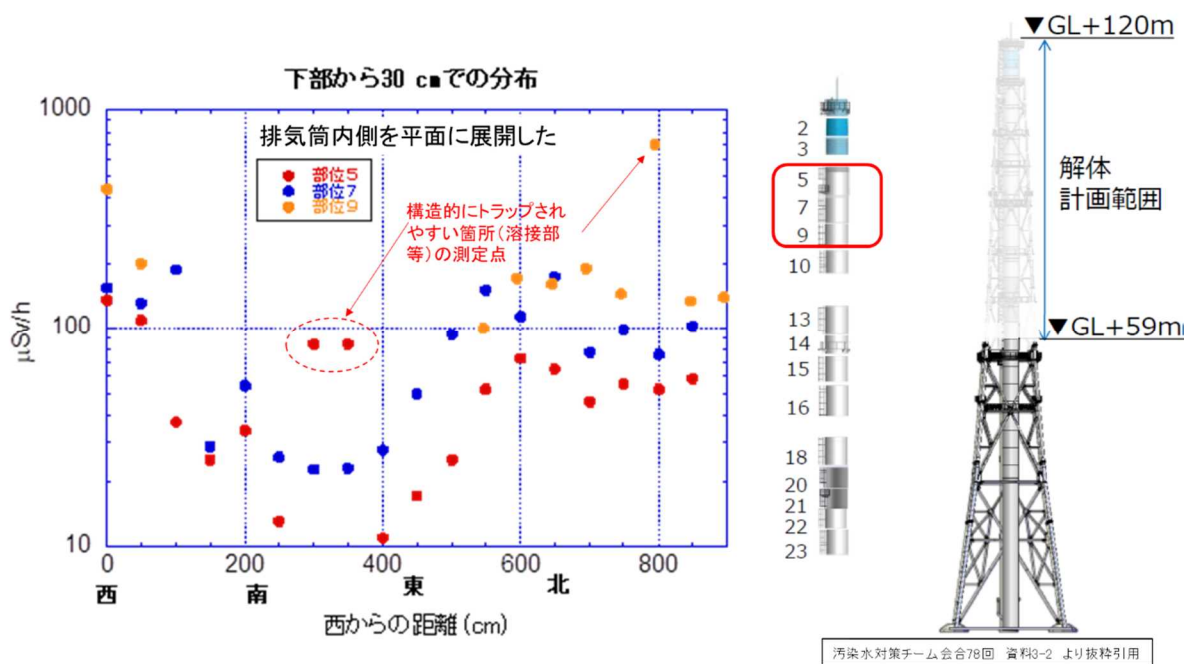
図14 電離箱による線量率の測定結果（調査チーム）

測定結果から、排気筒の周方向については、汚染は一定ではなく、東西南北の方向によって分布があること、上下方向については、下部に向かうほど汚染の程度が

このことから、1号機ベント時のベントガスの排気筒内における流動は内面に対して均一な流れではなかったと考えられる。（図14）

なお、 $\beta$ 線の測定結果によると、 $\gamma$ 線による汚染に比べて $\beta$ 線による汚染の程度が高く、 $500\text{Bq}/\text{cm}^2$ の部位も確認され、さらに高くなる傾向にあった。これらの汚染は、主にCs-137によるものであり、今回の調査では、Sr-90-Y-90による $\beta$ 線による汚染は確認されていない。

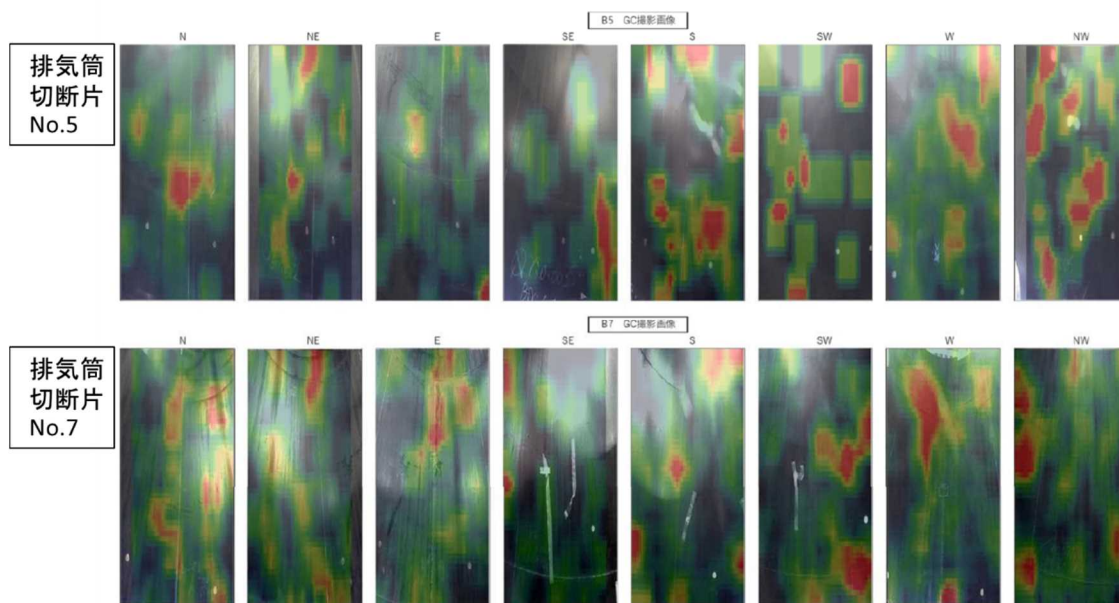
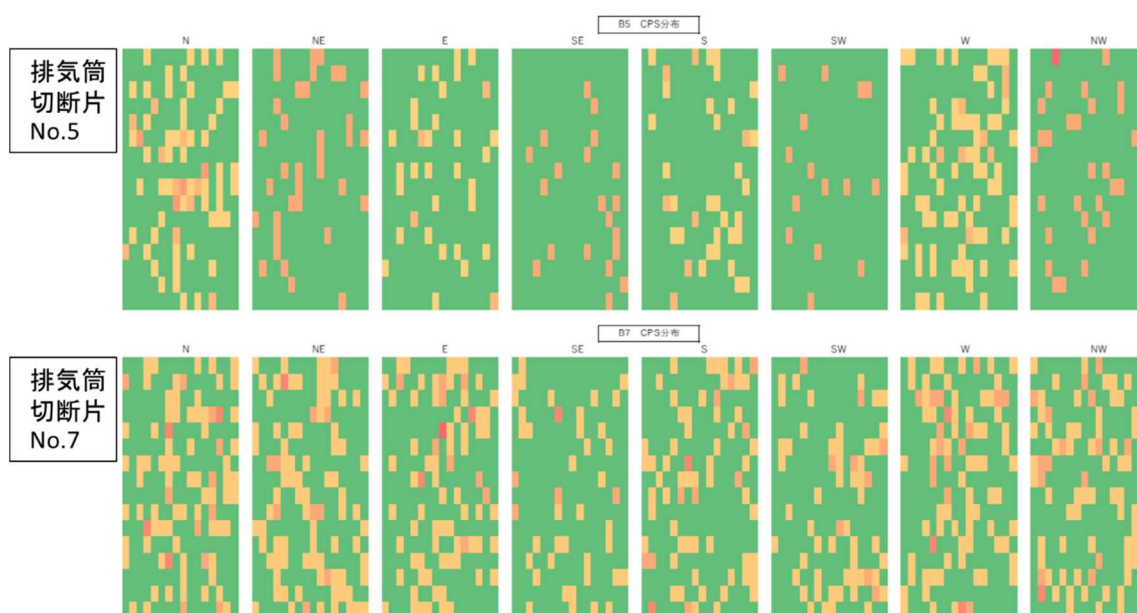
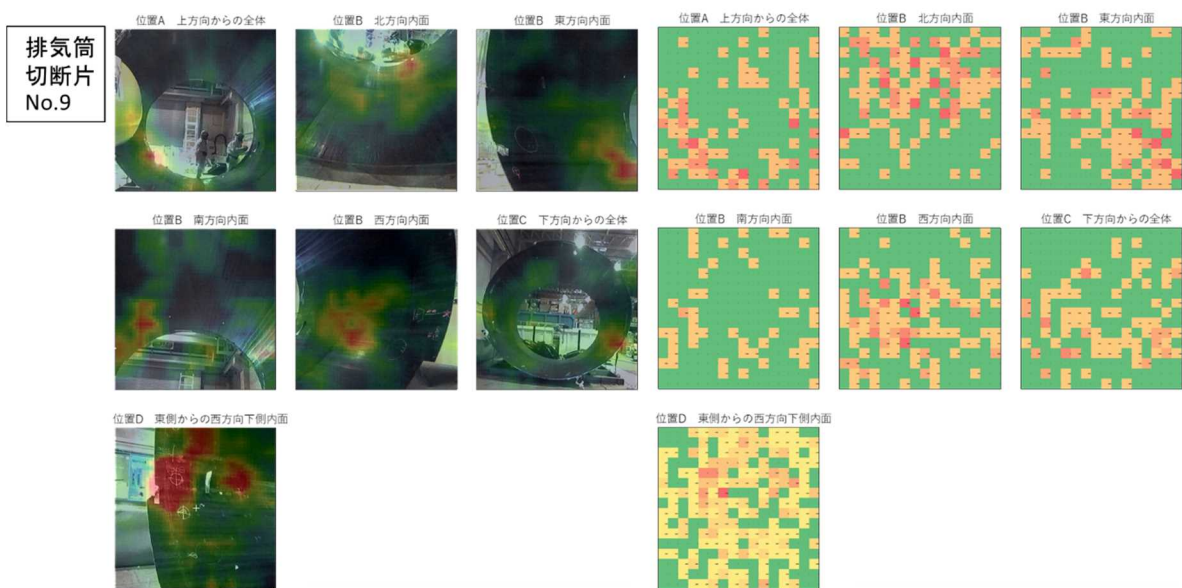
排気筒の周方向における汚染密度の分布は、ガンマカメラによる排気筒内面の汚染密度分布の測定でも確認されている。（図15～17）

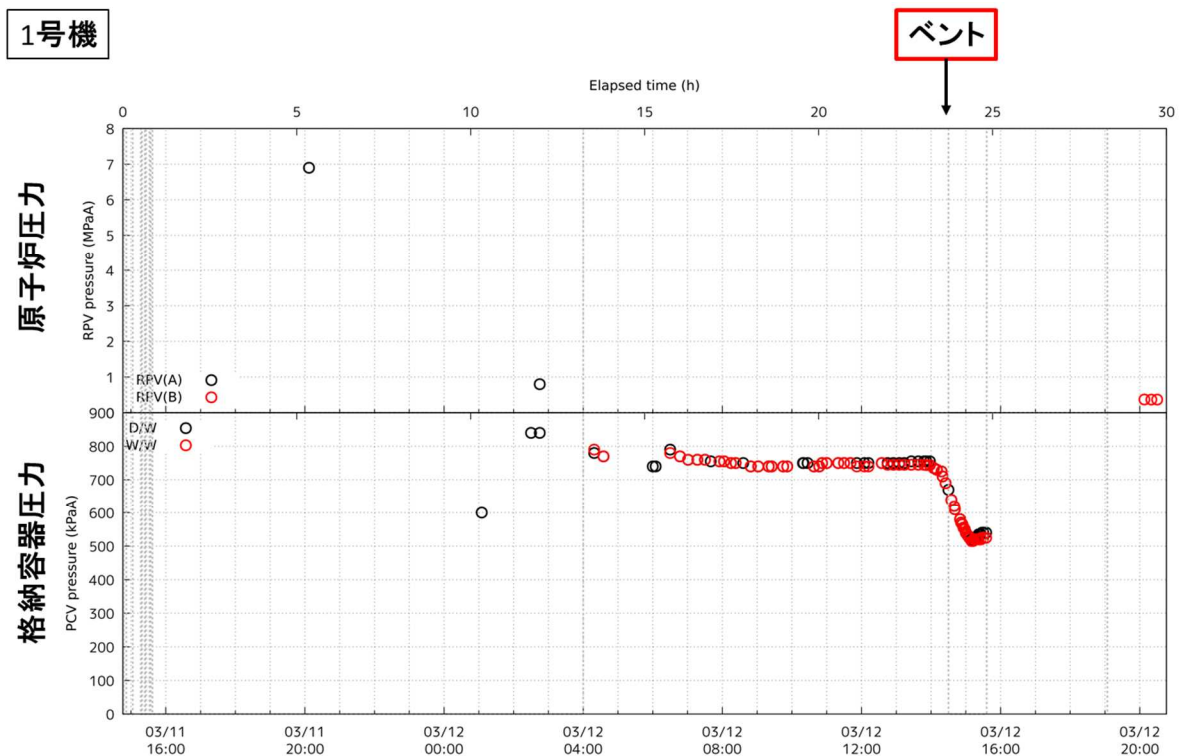
図3 1号機原子炉圧力の推移

1 号機については、図 3 に示すようにベントの約 12 時間前には原子炉圧力容器（RPV）圧力が 1MPa を下回り、この時点で原子炉圧力容器（RPV）下部の大きな破損が想定される。

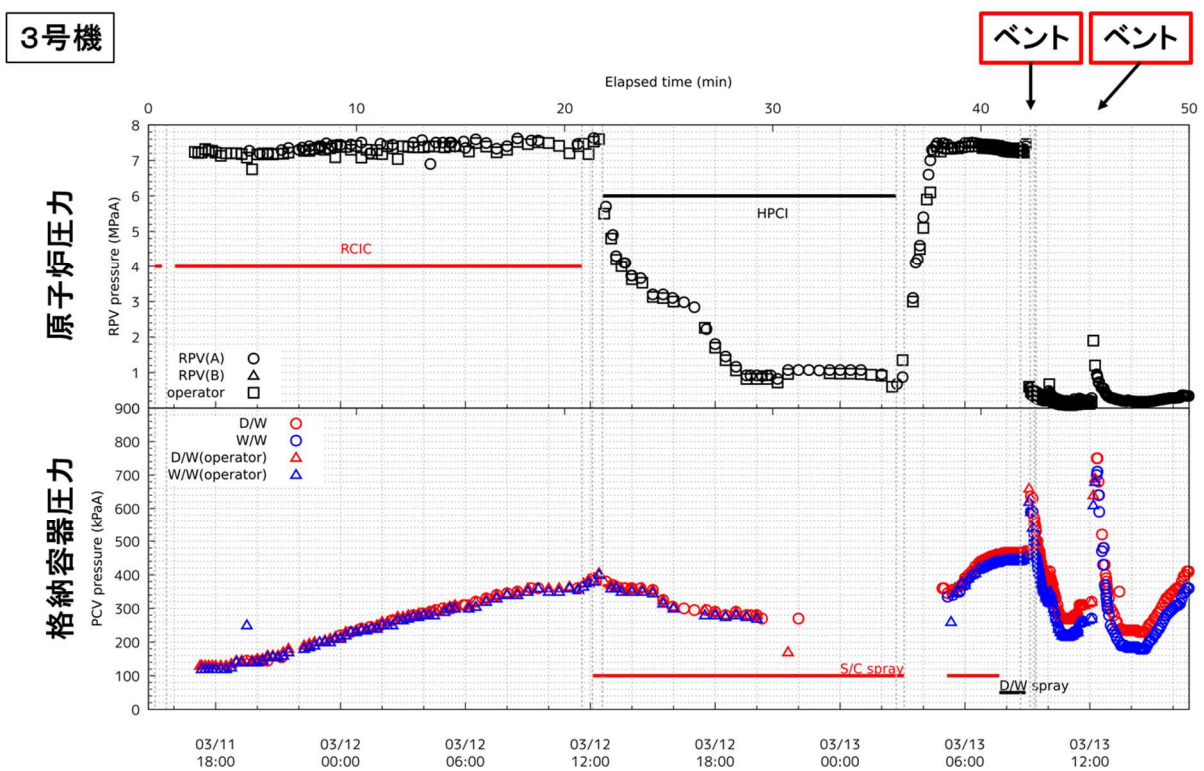
図4 3号機原子炉圧力の推移

一方、3 号機では、図 4 に示すようにベント時点まで原子炉圧力容器（RPV）圧力は 7MPa 付近を維持しており、その時点までに原子炉圧力バウンダリから原子炉格納容器（PCV）への漏えいが多少あったとしても、炉心が原子炉圧力容器（RPV）下部に落下するような事態には至っていなかったと判断している。

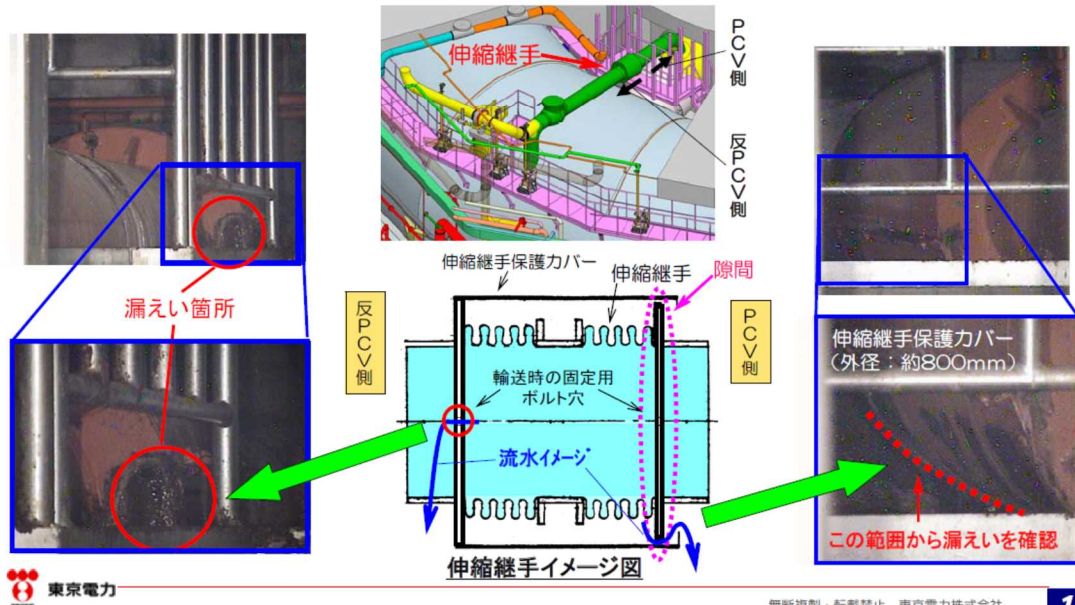
- 真空破壊ラインの伸縮継手保護カバーのPCV側と反PCV側からの漏えいを確認。

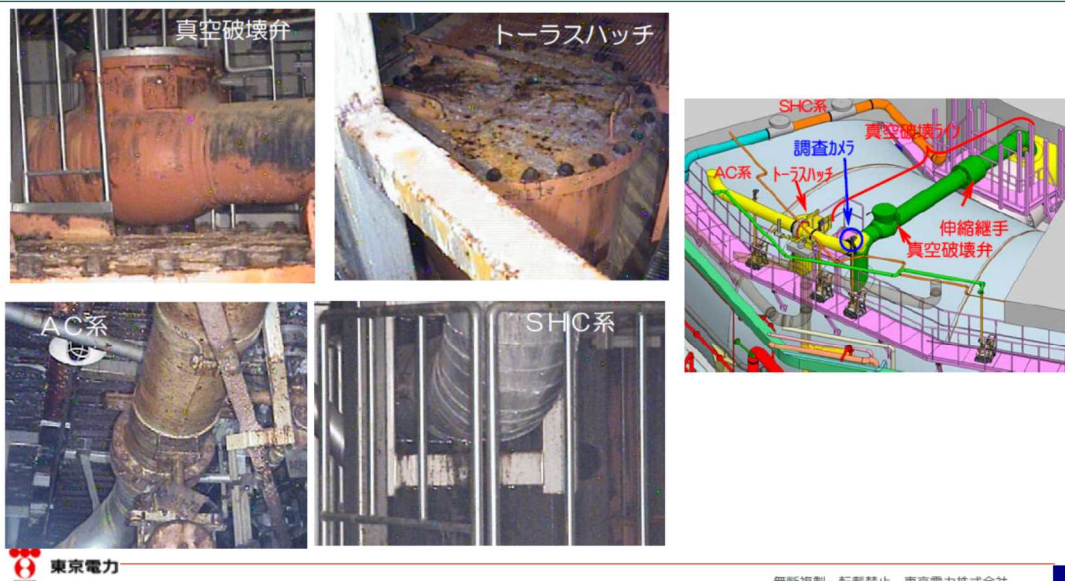
- 真空破壊弁・トラスハッチ・SHC系配管・AC系配管に漏えいは確認されなかった。

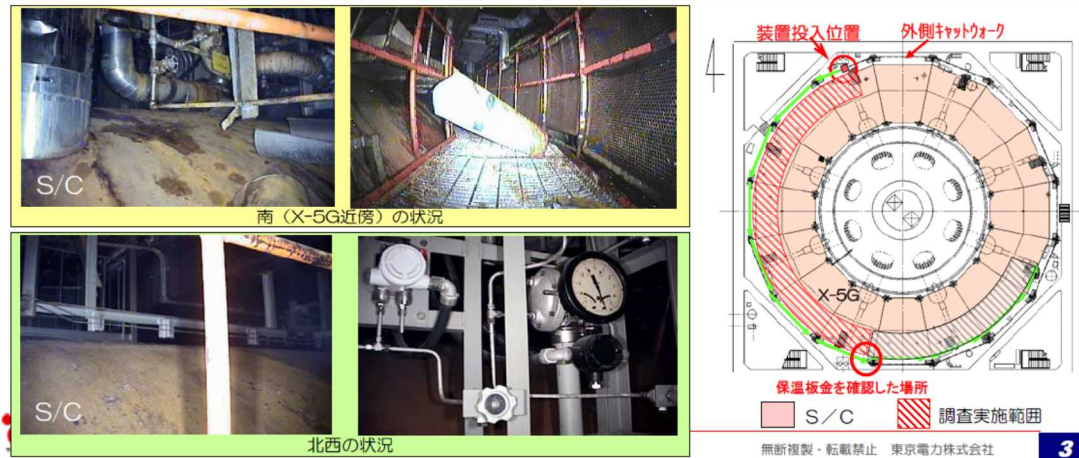
図 10 1号機 S/C 上部調査の結果（X-5G 近傍）

- 北西～南の範囲の外側キャットウォーク側の真空破壊ラインおよびS/C上部に、漏えいは確認されなかった。
- X-5G近傍の周辺配管は、他のエリアより汚れているのが確認された。
- X-5G近傍で線量の上昇が確認された。

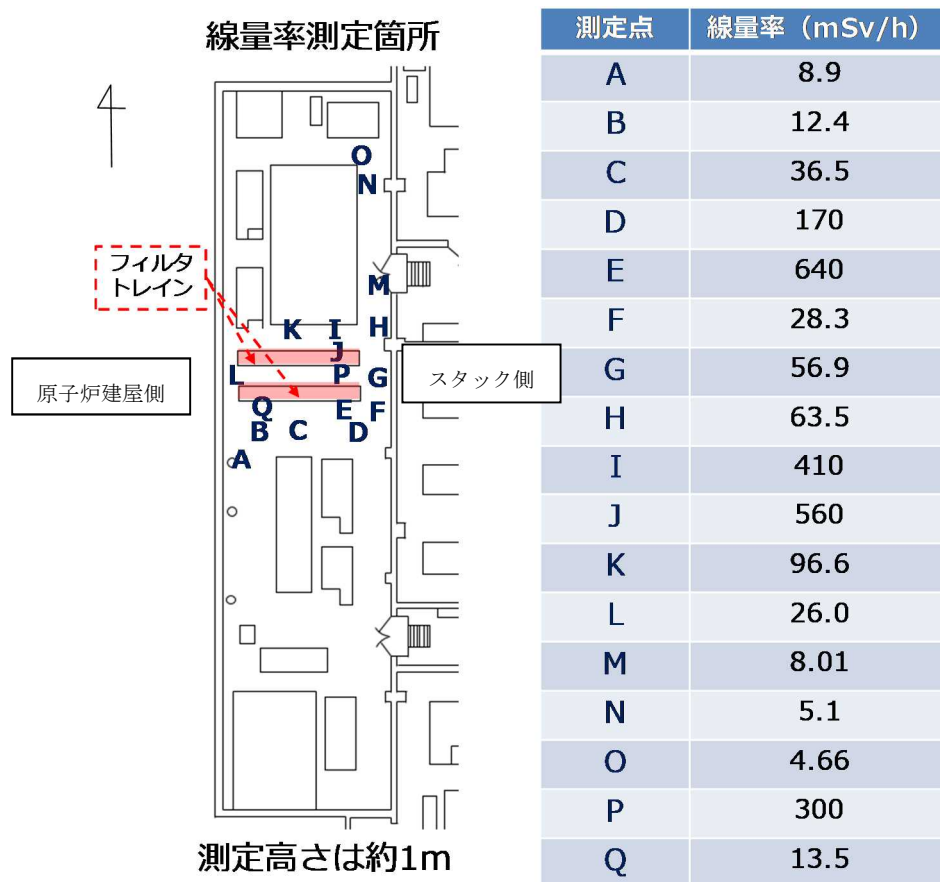
図5 東京電力による2号機SGTSフィルタトレイン周辺の線量率調査結果※

さらに、東京電力によるロボットを用いた2号機SGTSフィルタトレイン周辺の線量率測定結果（図5）においても、両系のフィルタ出口側（スタック側）が、入口（原子炉建屋側）側よりも高い線量率となっている。

2号機ではベント配管上のラプチャーディスクが破裂していないことから、2号機SGTSフィルタトレインの高線量率の原因は、1号機のベントガスが2号機SGTSフィルタトレインに逆流していたことによるものと判断する。

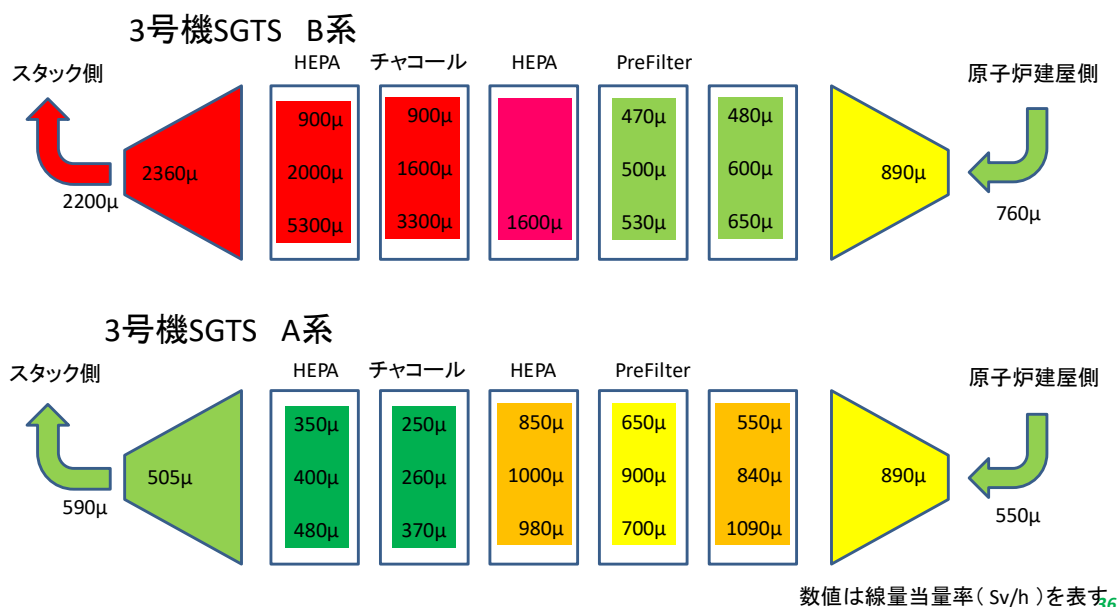
図6 3号機 SGTS フィルタトレインの線量率測定結果

3号機 SGTS トレインは、1号機及び2号機に比べて線量率が低いことから、これまでの調査で詳細な測定結果が得られている。調査チームは、3号機の両系統の SGTS フィルタトレインに対し、コリメートした線量計を用いてフィルタが位置する箇所の上・中・下部における表面線量率を測定した（図6）。測定結果によると、B系では出口側（スタック側）の線量率が高く、入口側（原子炉建屋側）の線量率が低いのに対し、A系では逆の関係になっている。また、B系では出口側フィルタの下部の線量率が上部に比べて高くなっている。このことから、3号機 SGTS フィルタトレインではB系において3号機のベントガスが逆流していたと考えられる。

なお、A系のフィルタトレインでは入口側（原子炉建屋側）の線量率が高く、逆流の関係がみられないのは、出口側のグラビティダンパの漏えい率がB系よりも小さいことによるものと考えられる。

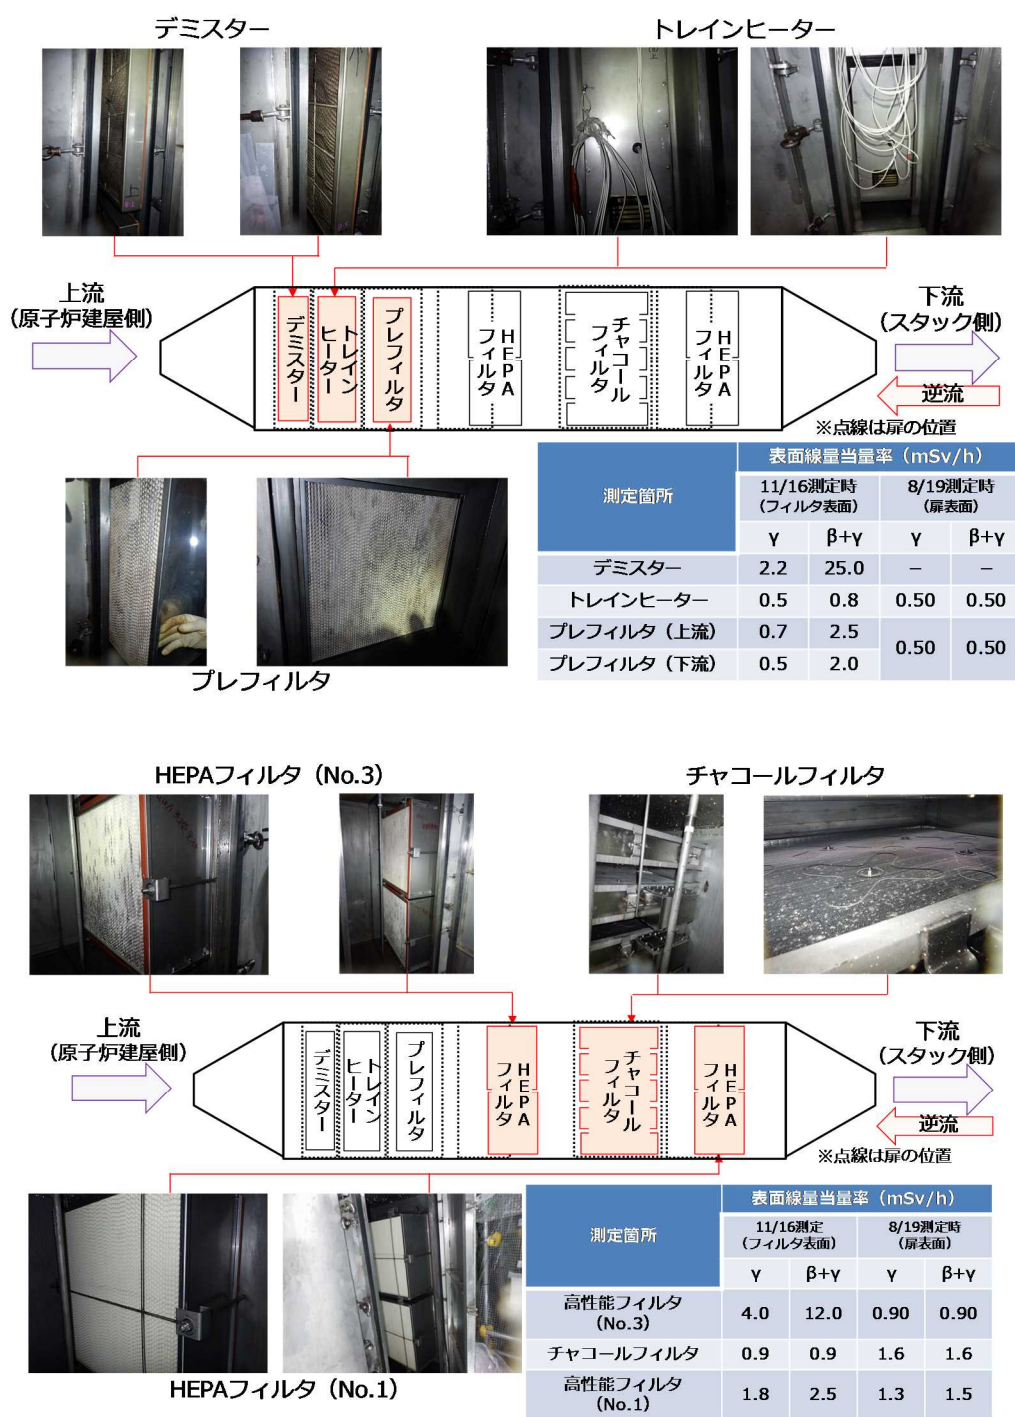
図7 東京電力による3号機SGTSフィルタトレイン(B系)内部調査結果(令和2年11月16日撮影)※

また、東京電力によると、B系の開放時に内部から水が約50リットル流出し、フィルタトレイン内に残水が底部から5～10cm程度溜まっているとしている。また、A系のフィルタトレイン内部においても扉の内側や内壁等に約3リットルの水滴を確認したとしている。このことから、3号機のベント時の水蒸気が3号機SGTSフィルタトレインに逆流し、凝縮したことによって水が溜まったことが考えられる。この凝縮水については、今後核種組成等の分析を行うことにより、ベント時の原子炉格納容器内の状況を推測する有力な手掛かりになると考えられる。

以上の調査結果から、3号機はベント時の原子炉格納容器内のガスがSGTSフィルタトレインに逆流していたものと判断する。
