高浜発電所4号機 蒸気発生器伝熱管の損傷について

発電用原子炉施設故障等報告書

件名	高浜発電所4号機 蒸気発生器伝熱管の損傷について										
事象発生の日時	2020年11月20日 13時00分 (技術基準に適合していないと判断した日時)										
事象発生の場所	高浜発電所4号機 原子炉格納容器内										
事象発生の発電用原子炉施設名	原子炉冷却系統施設 一次冷却材の循環設備 蒸気発生器 (AおよびC)										
事象の状況	<p>1. 事象発生の状況</p> <p>高浜発電所4号機 (加圧水型軽水炉、定格電気出力87万kW、定格熱出力266万kW) は、2020年10月7日より第23回定期検査中であり、3台ある蒸気発生器 (以下「SG」という。) の伝熱管^{*1}全数について、健全性を確認するため渦流探傷試験^{*2} (以下「ECT」という。) を実施した。</p> <p>その結果、A-SGの伝熱管1本およびC-SGの伝熱管3本について、管支持板^{*3}付近に、外面からの減肉とみられる有意な信号指示^{*4}が認められたことから、実用発電用原子炉及びその附属施設の技術基準に関する規則第18条並びに第56条に適合しておらず、実用発電用原子炉の設置、運転等に関する規則第134条に該当することを、2020年11月20日13時00分に判断した。</p> <p>^{*1} SGの中で一次冷却材 (1次側) と給水 (2次側) の熱交換を行う逆U字形の管群。一次冷却材は入口管板部 (高温側) から入り、給水と熱交換後に出口管板部 (低温側) へ流れる。</p> <p>^{*2} 高周波電流を流したコイルを伝熱管に挿入することで伝熱管に渦電流を発生させ、伝熱管の欠陥により生じる渦電流の変化を電気信号として取り出すことで欠陥を検出する試験 (ECT; Eddy Current Test)。全周に対して渦電流の発生と検出を別々のコイルを用いた24組のコイルで伝熱管の欠陥による渦電流の変化を信号として検出する。</p> <p>^{*3} 伝熱管を支持する部品。</p> <p>^{*4} ノイズレベル (雑音信号レベル) を超える信号であって、SG管支持板等の外部構造物あるいは伝熱管の形状等に起因する信号 (疑似信号) ではない信号指示。</p> <p>2. ECT結果</p> <p>(1) 検査期間</p> <p>2020年10月24日～2020年11月20日 (定期事業者検査終了日)</p> <p>探傷検査・データ整理期間 2020年10月24日～2020年11月17日</p> <p>解析・評価検査期間 2020年11月18日～2020年11月20日</p> <p>(2) 検査範囲</p> <p>SGの施栓^{*5}

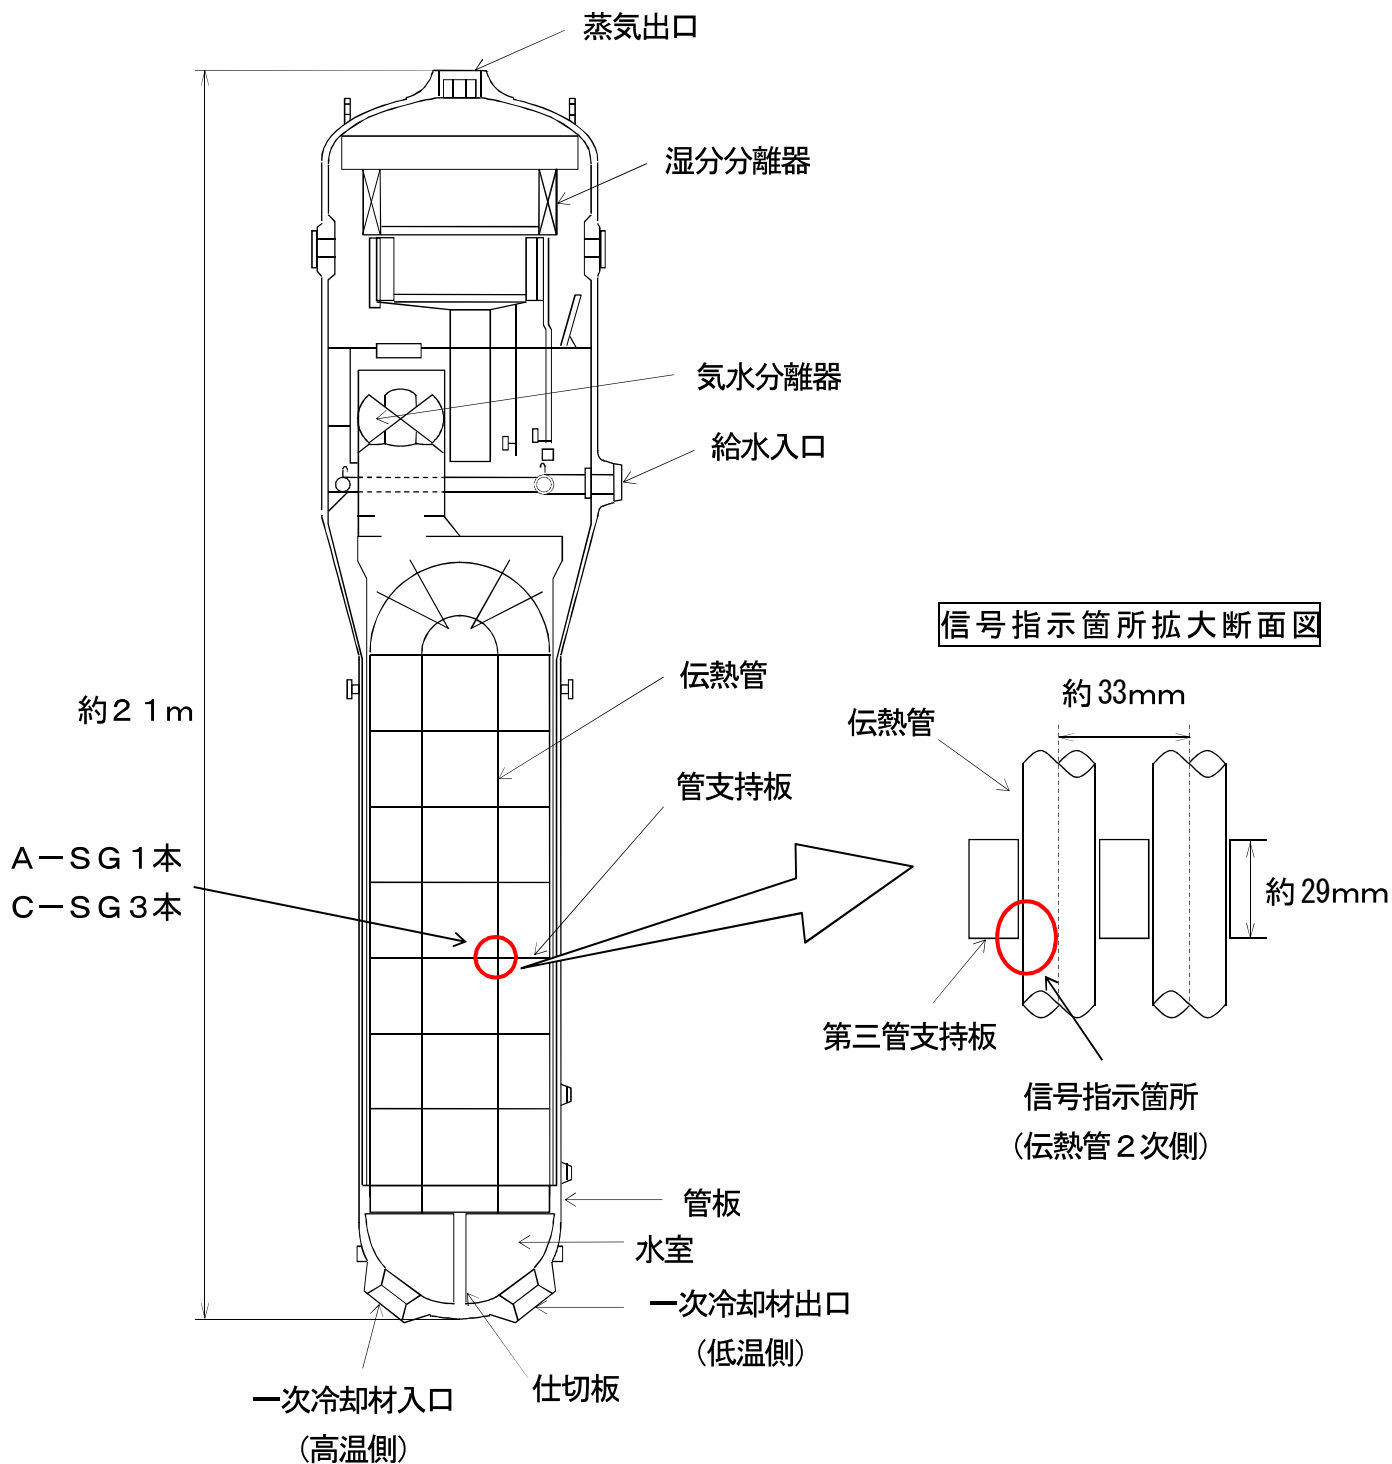
SG伝熱管信号指示箇所概要図 (SG管支持板部)

A-SG

第三管支持板 X51, Y4 : 減肉率 約33%

C-SG

第三管支持板 X55, Y3 : 減肉率 約25%

第三管支持板 X55, Y8 : 減肉率 約32%

第三管支持板 X21, Y8 : 減肉率 約36%

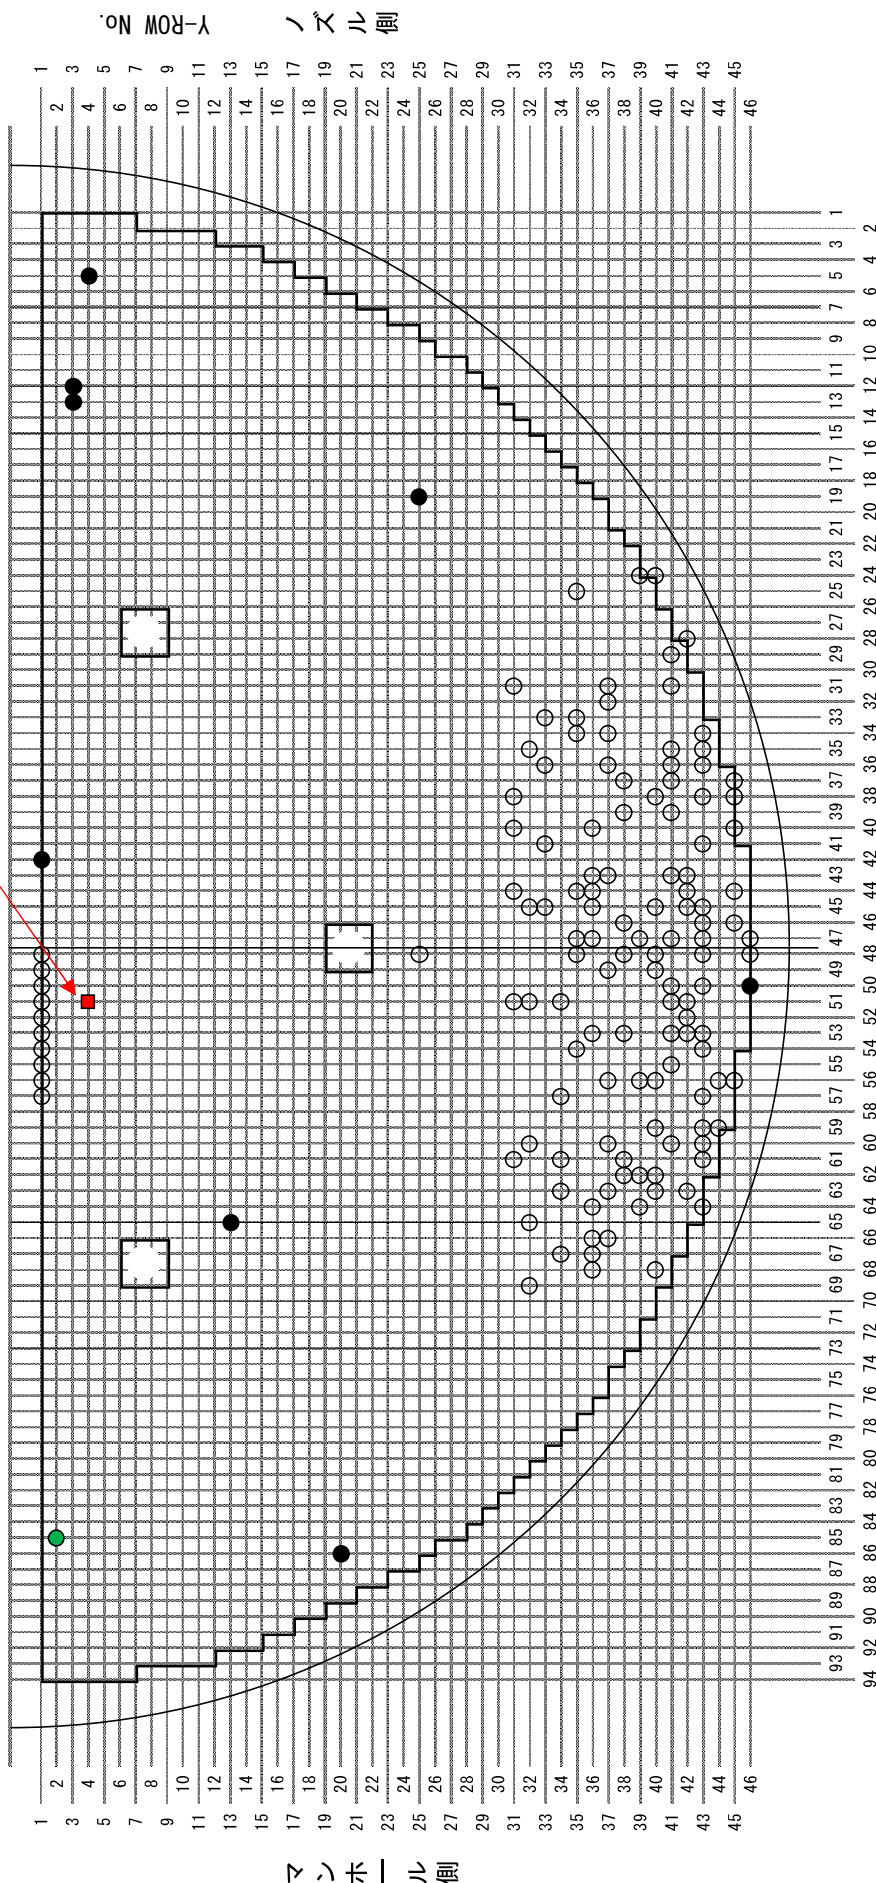
SG伝熱管ECT信号指示位置図
A-SG (低温側)

<第三管支持板>
 有意な信号指示管
 (051, Y4)

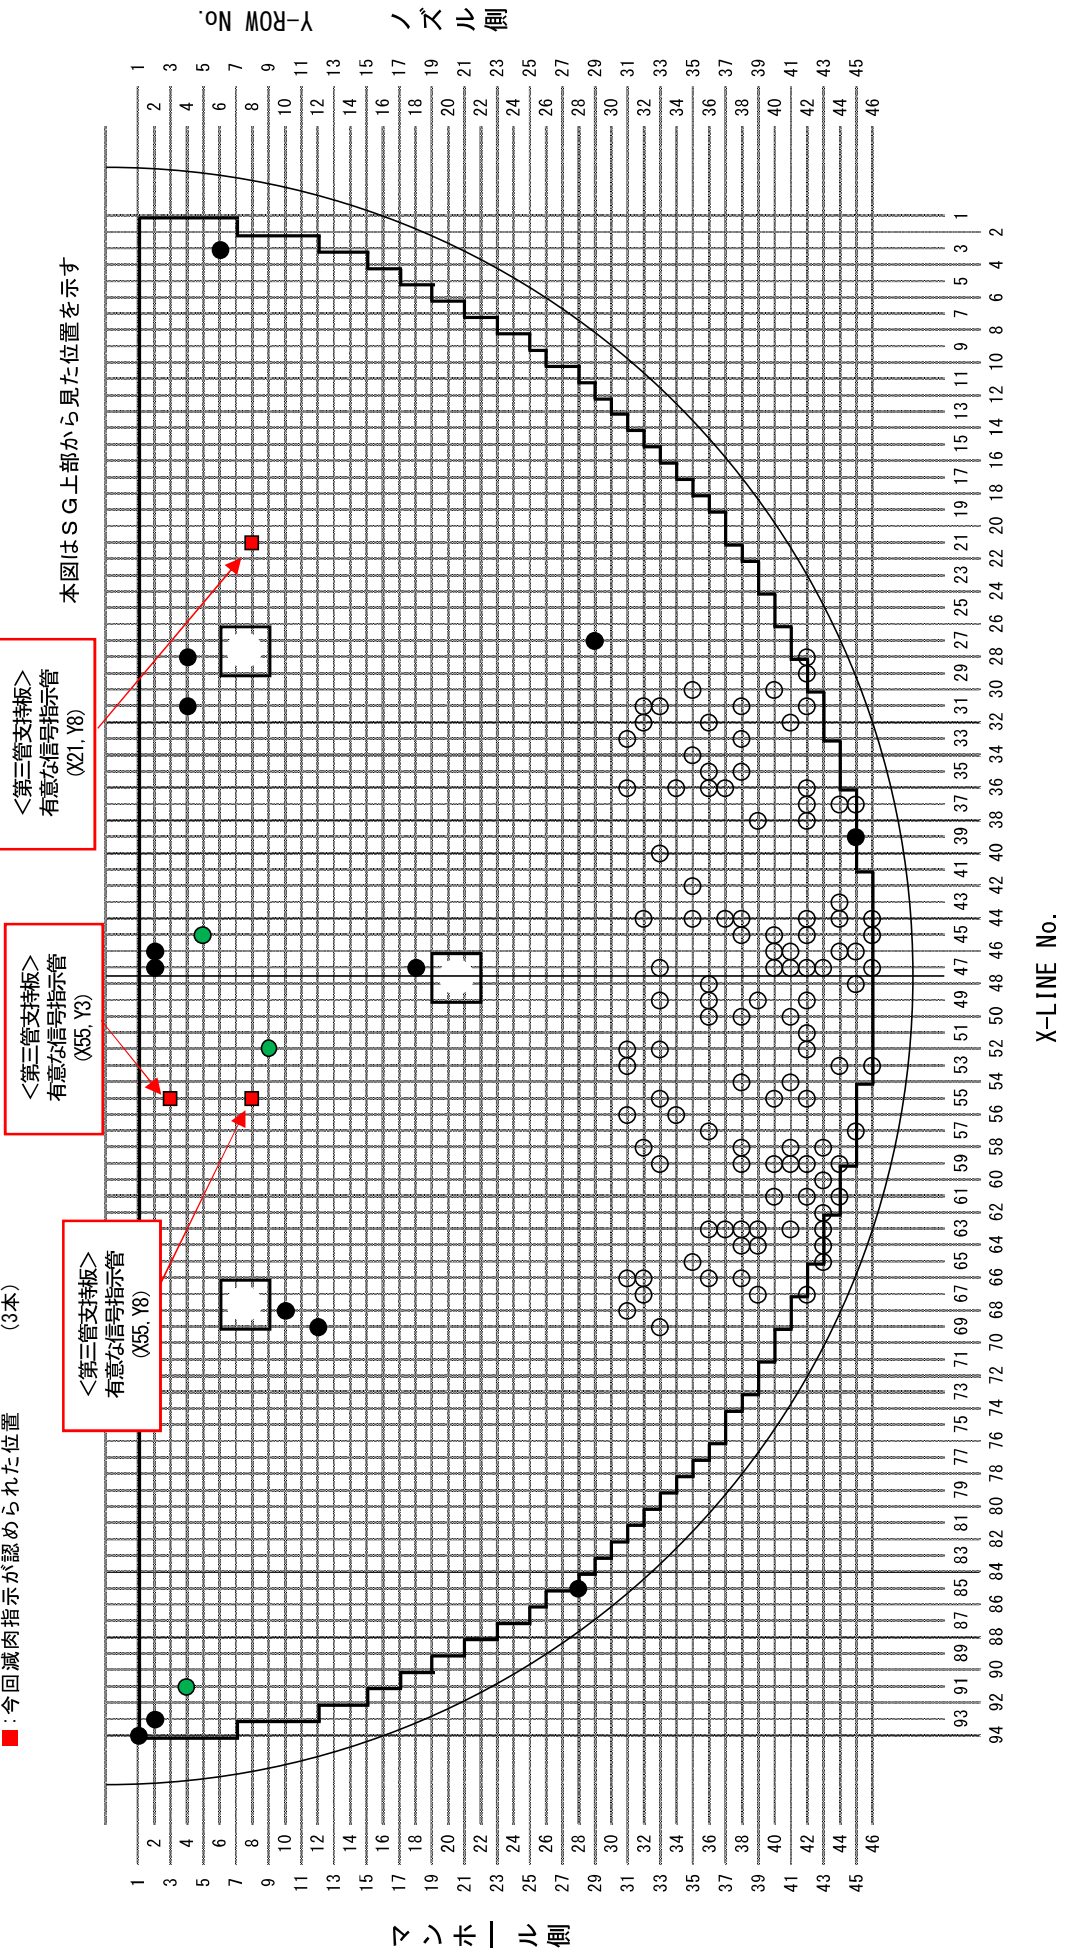
SG伝熱管ECT信号指示位置図
C-SG (低温側)

- : 既施栓管 (拡管部応力腐食割れ以外) (110本)
- : 既施栓管 (外面減肉) (3本)
- : 既施栓管 (拡管部応力腐食割れ) (13本)
- : 今回減肉指示が認められた位置 (3本)

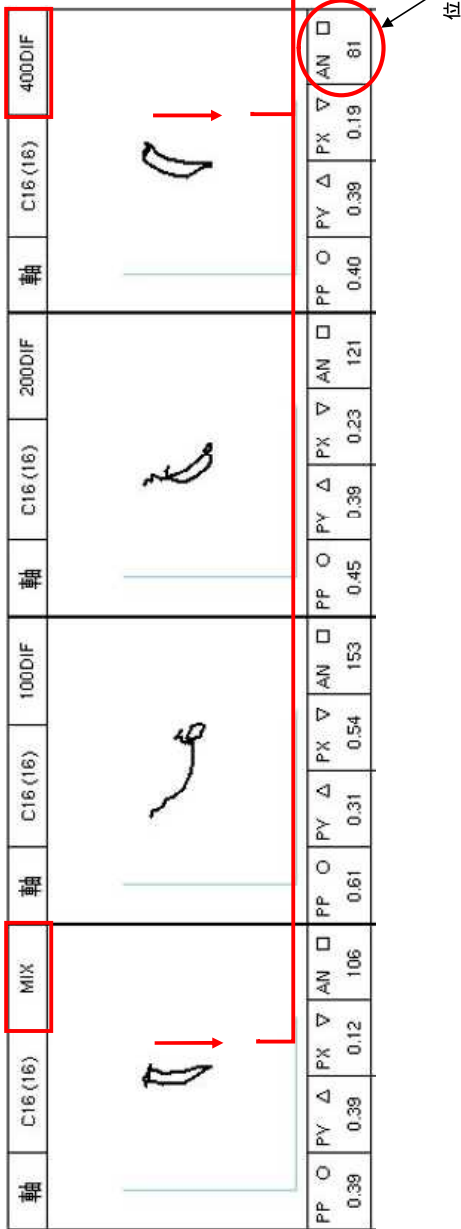
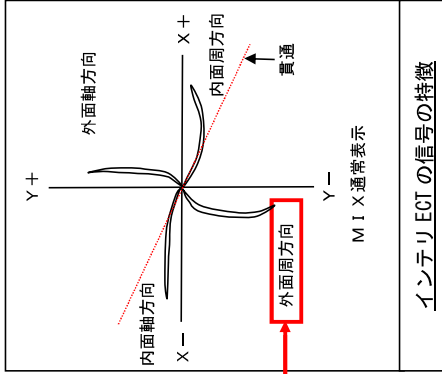
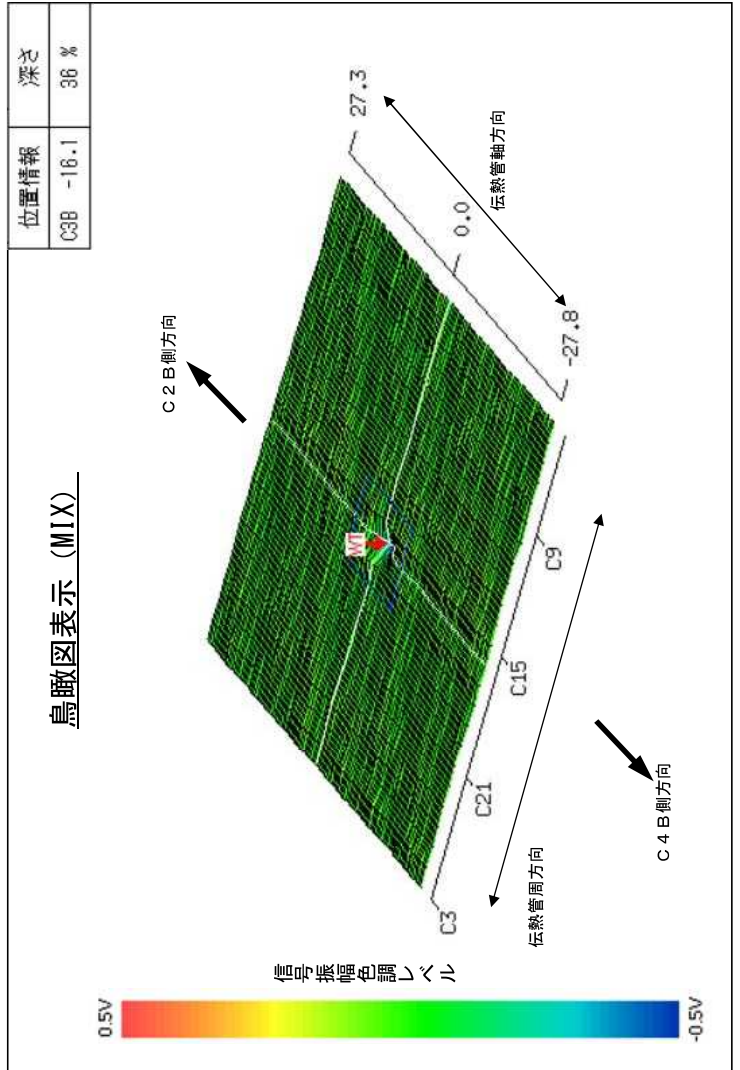
当該管リサージュ表示 (C-SG X21-Y8)

(1)内面軸方向信号の特徴との比較
インテリジェント ECT の信号の特徴と今回の当該信号を比較したところ、今回の当該信号は 400kHz および MIX の位相角で Y-方向の外周方向向きの特徴を示している。そのため、伝熱管内面 (1 次側) からの損傷ではないと考えられる。

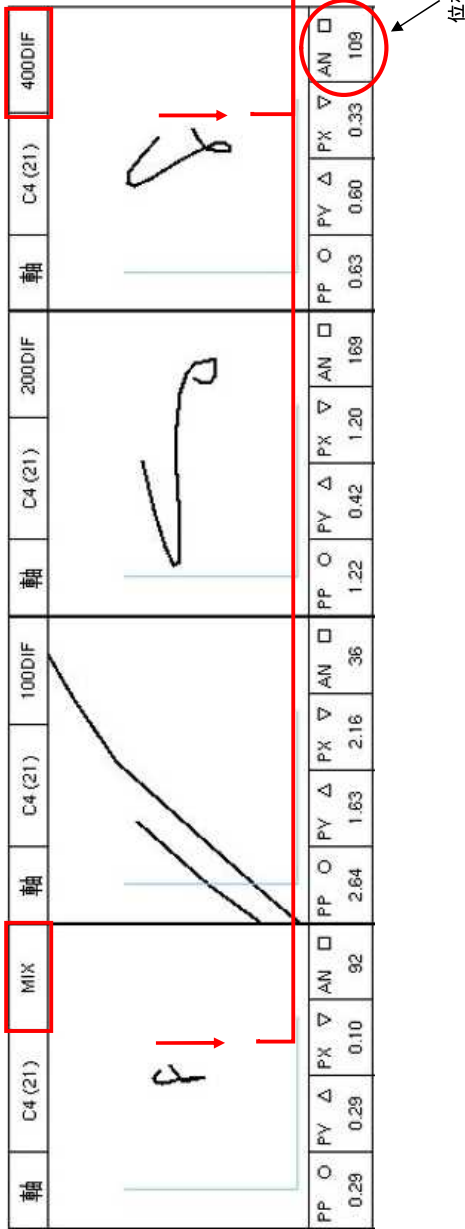
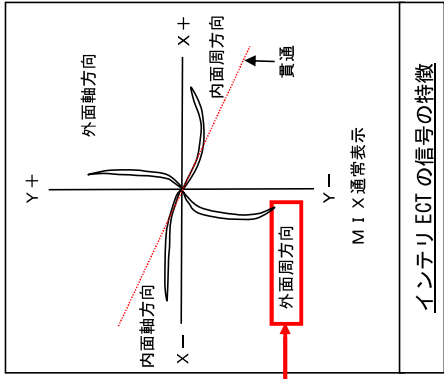
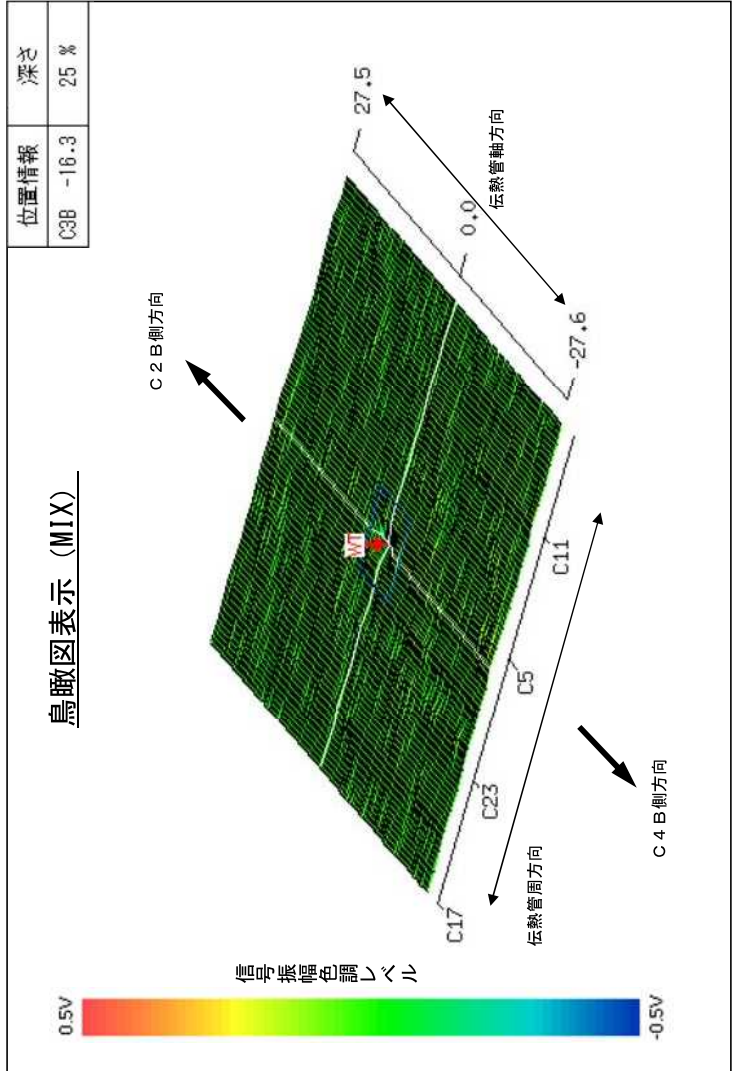
当該管リサーチ表示 (C-SG X55-Y3)

(1)内面軸方向信号の特徴との比較
インテリ ECT の信号の特徴と今回の当該信号を比較したところ、今回の当該信号は 400kHz および MIX の位相角で Y-方向の外周方向向きの特徴を示している。そのため、伝熱管内面 (1 次側) からの損傷ではないと考えられる。

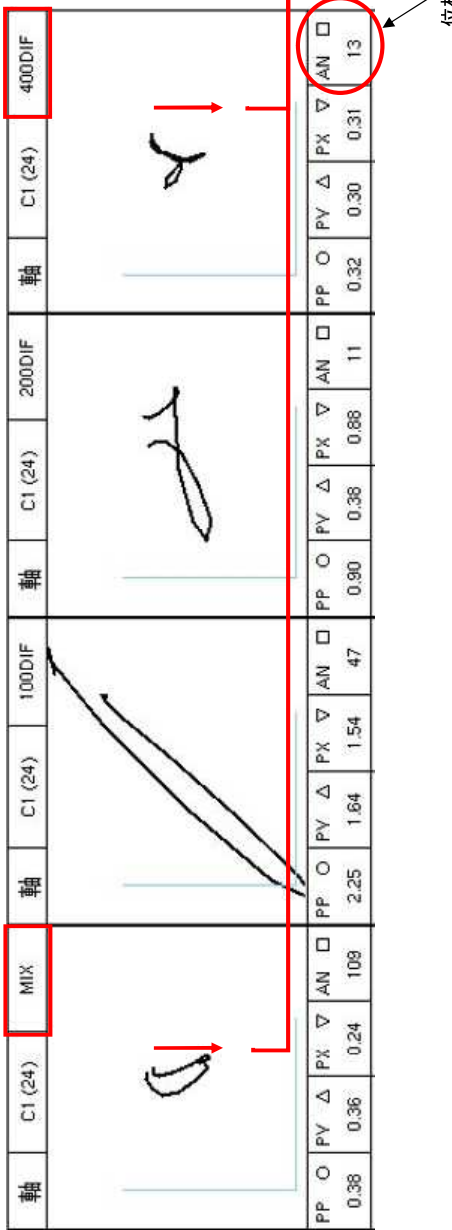
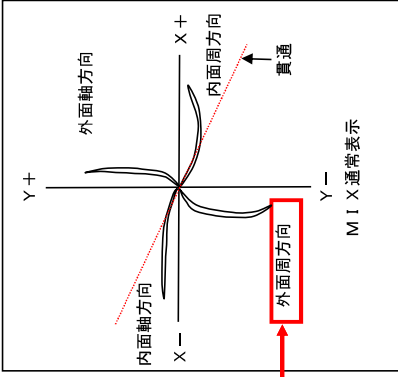
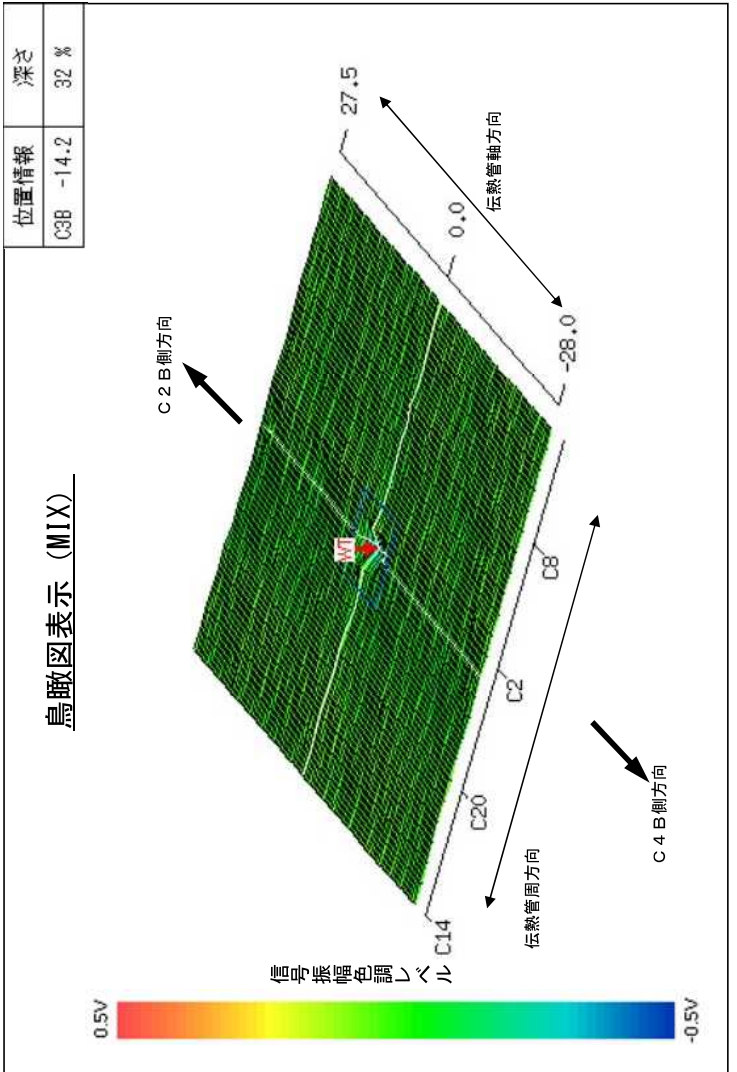
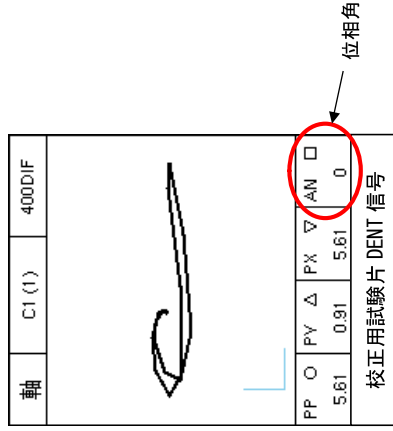
当該管リサージェ表示 (C-SG X55-Y8)

(1)内面軸方向信号の特徴との比較
 インテリジェント ECT の信号の特徴と今回の当該信号を比較したところ、今回の当該信号は 400kHz および MIX の位相角で Y-方向の外周方向を示している。そのため、伝熱管内面 (1 次側) からの損傷ではないと考えられる。

校正用試験片の DENT 信号と今回の当該信号を比較したところ、DENT 信号は“全振幅を直線で結ぶと、位相角がほとんど 0° となる”という特徴を持っているが、今回の当該信号は Y-方向の位相を示しており、DENT 信号の特徴を持たず外周方向を示していると言える。そのため、DENT 信号のような局所変形ではないと考えられる。

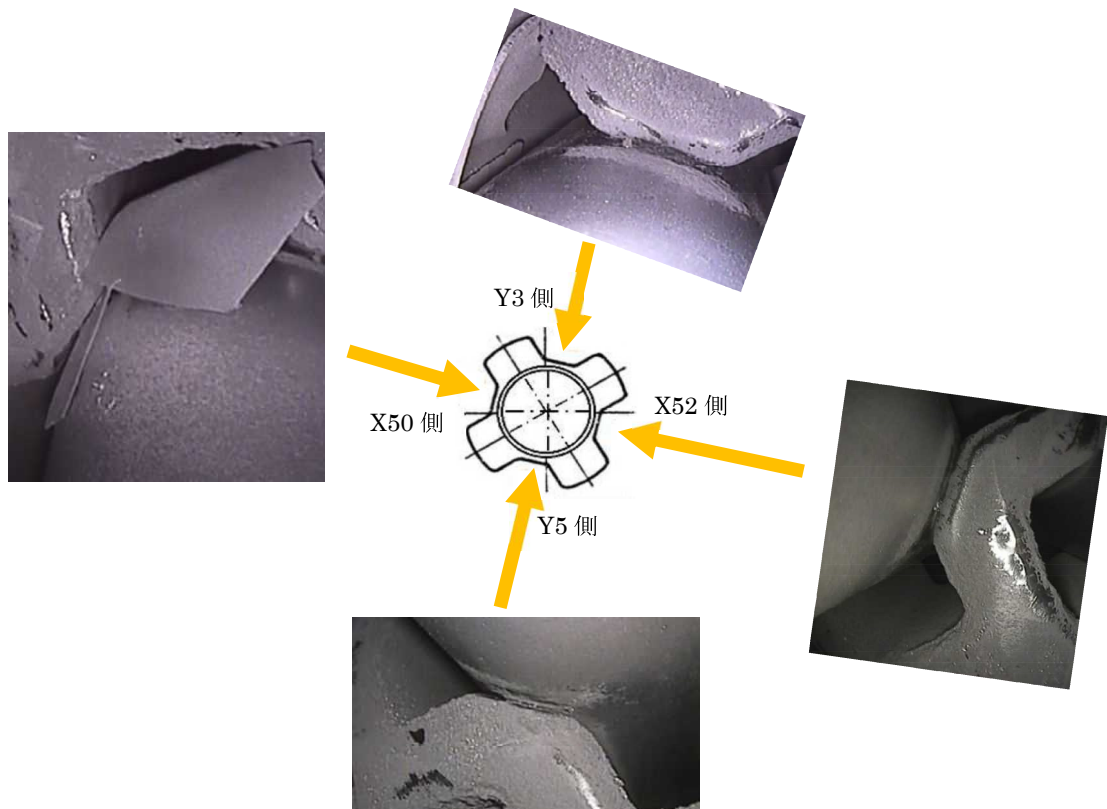
図2 減肉とランド部の位置関係(A-SG X51,Y4)

今回、減肉指示が確認された位置の目視点検を行った結果、図 2～図 5 に示すとおり、減肉は管支持板下端位置にしか発生していない、かつ、ランド部の位置に発生していない、又はランド部の位置に発生していても接触部 4 ヶ所のうち 1 ヶ所しか発生していないことから、前述の傾向とは異なり、減肉が管支持板との接触・摩耗によって発生した可能性はないと考えられる。

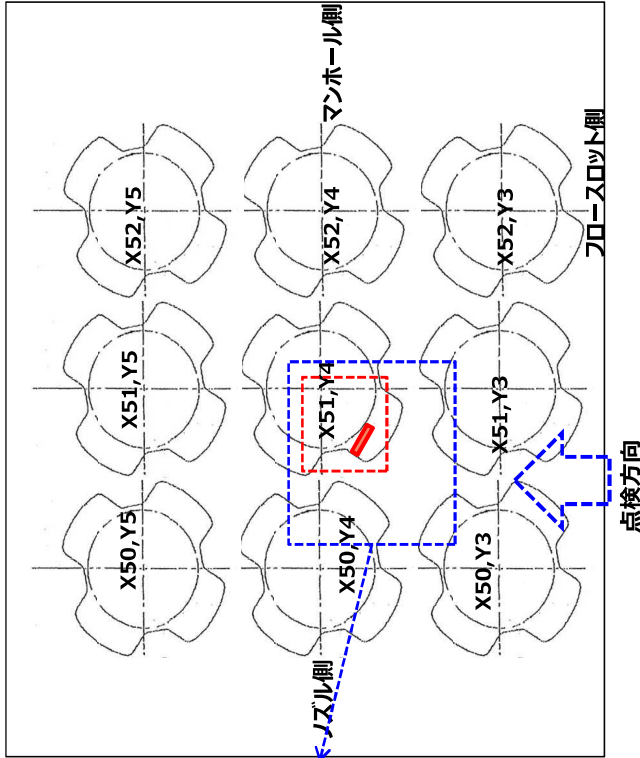
対象：A-SG 第三管支持板下面 伝熱管 X51, Y4 @Cold

第三管支持板下面付近(減肉率 約33%) :

周方向約4.0mm、軸方向1.0mm以下(X51, Y4)

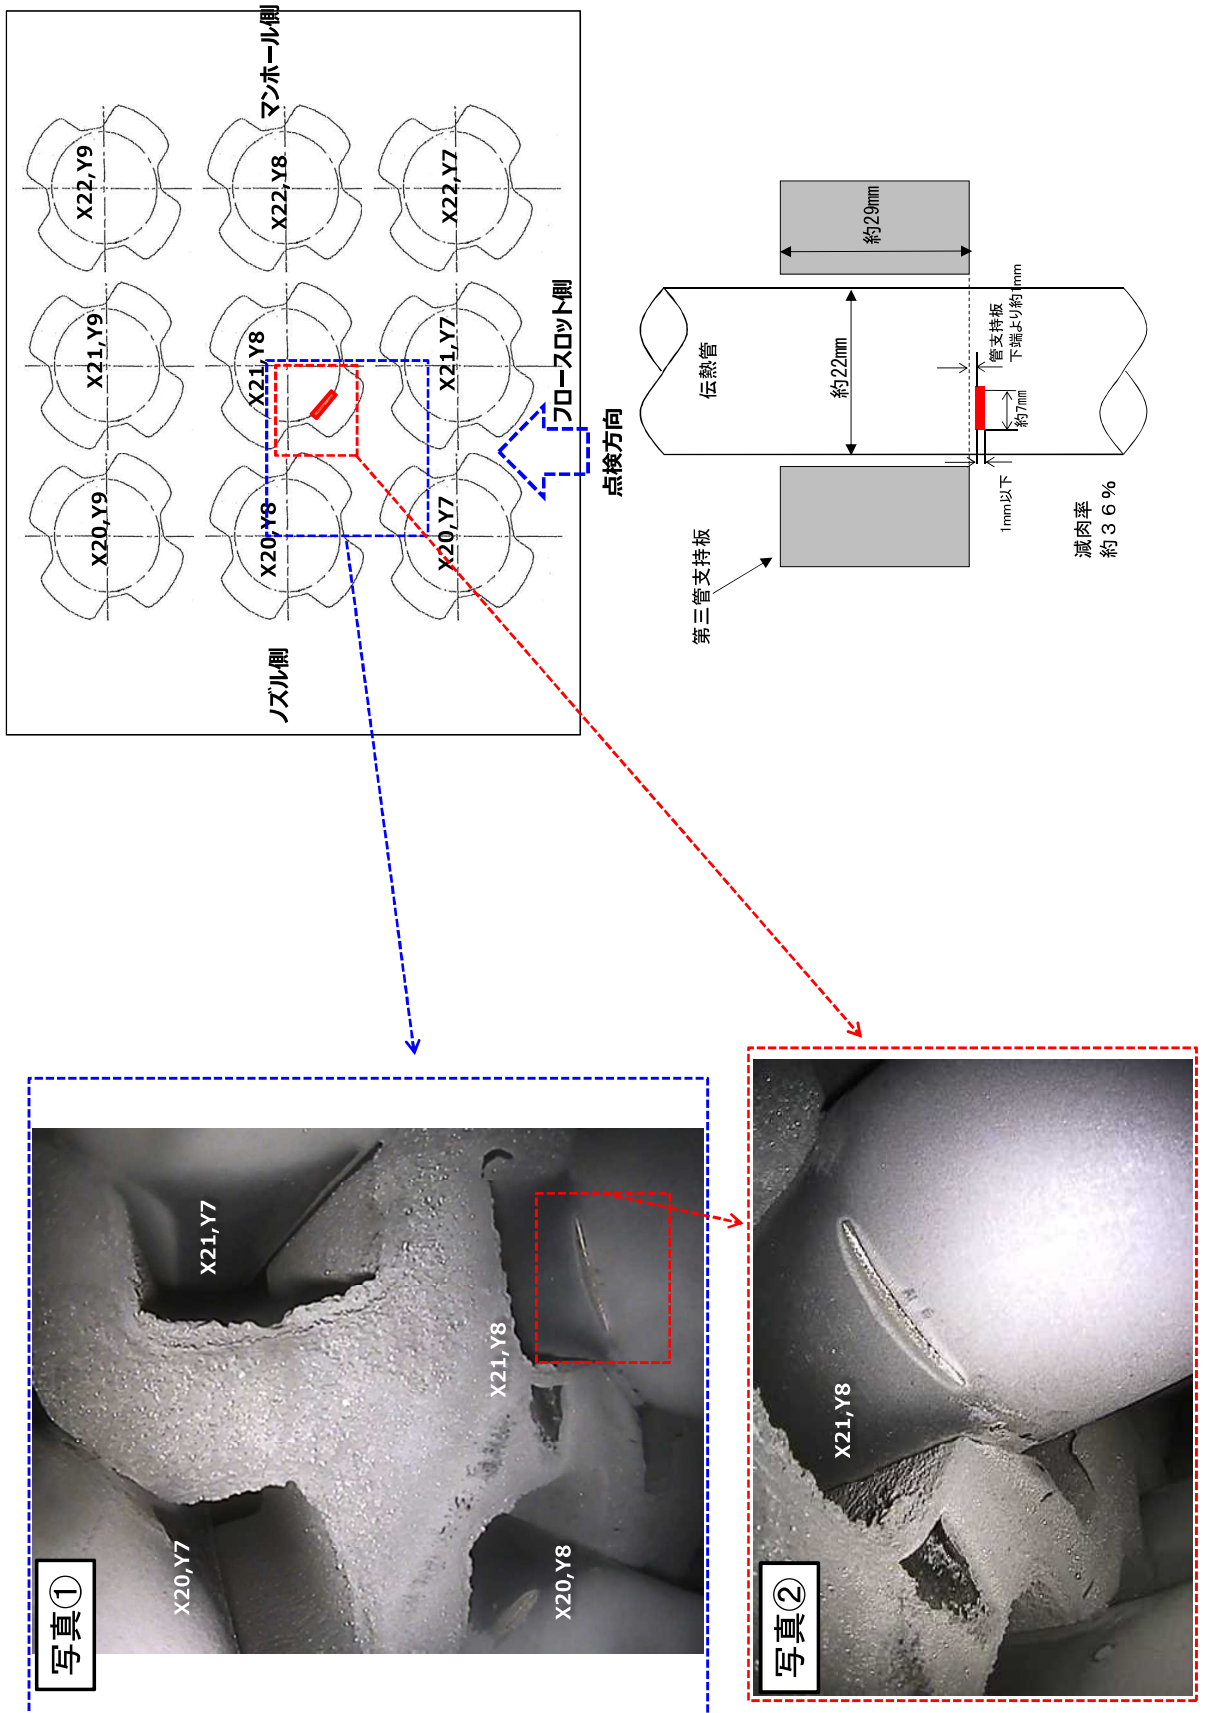
対象：C-SG 第三管支持板下面 伝熱管 X21, Y8 @Cold

第三管支持板下面付近(減肉率 約36%) :

周方向約7.0mm、軸方向1.0mm以下(X21, Y8)

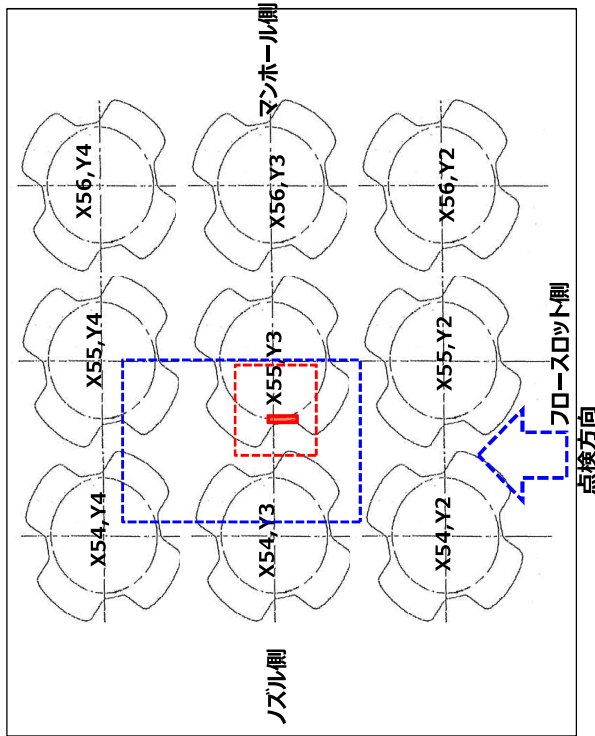
対象：C-SG 第三管支持板下面 伝熱管 X55, Y3 @Cold

第三管支持板下面付近(減肉率 約25%) :

周方向約2.0mm、軸方向約1.0mm(X55, Y3)

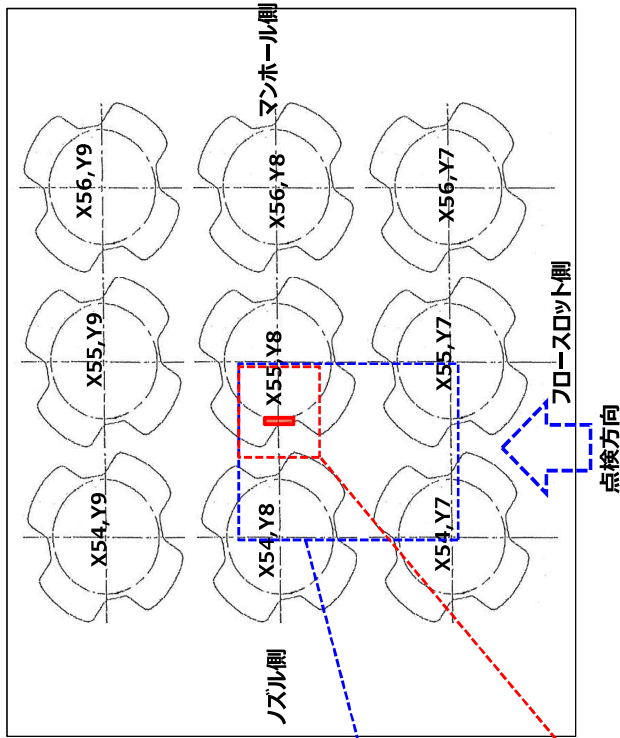
対象：C-SG 第三管支持板下面 伝熱管 X55, Y8 @Cold

第三管支持板下面付近(減肉率 約32%) :

周方向約6.0mm、軸方向1.0mm以下(X55, Y8)

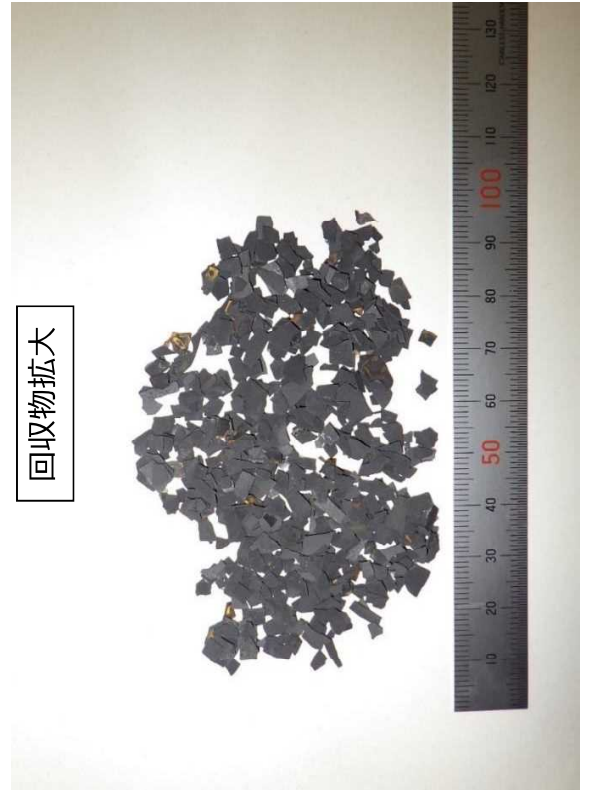
回収物拡大

回収物はスケールおよびスラッジであり、これまで当該ストレーナで回収されたものと同様である。

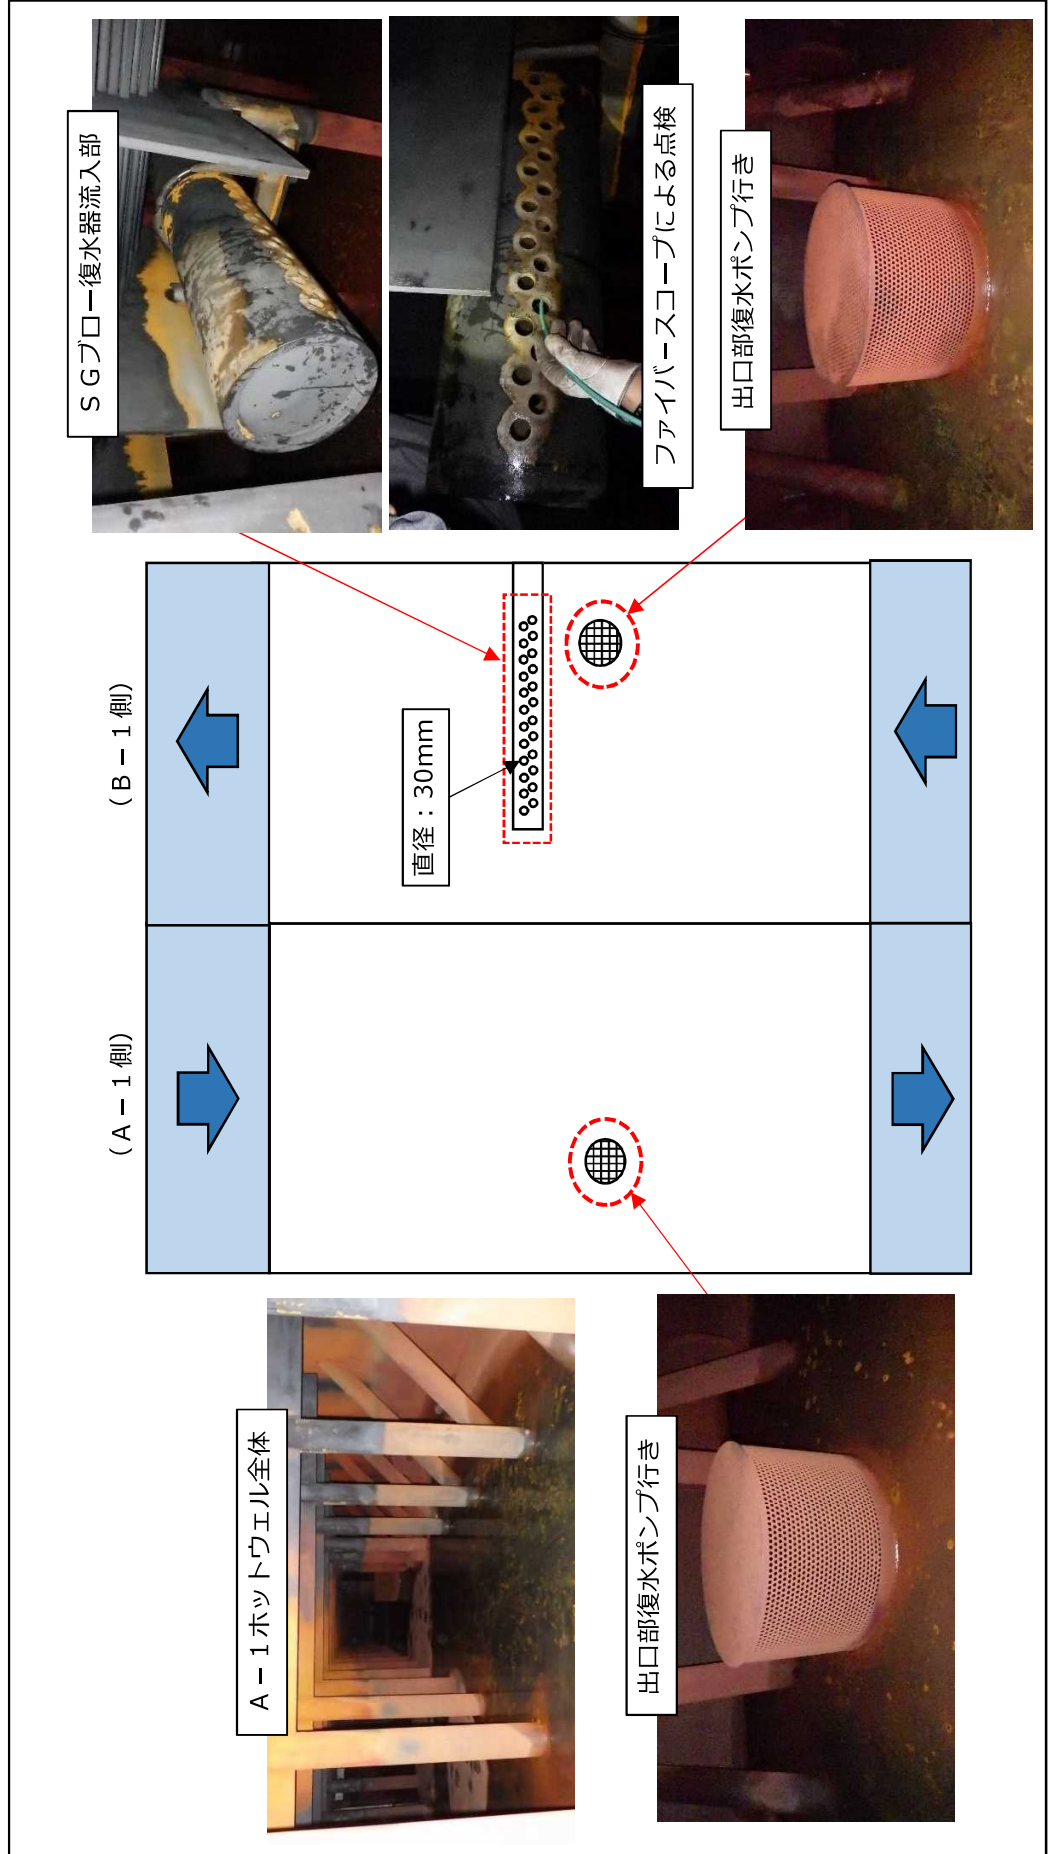
④復水器ホットウエルNo. 1 (異物なし)

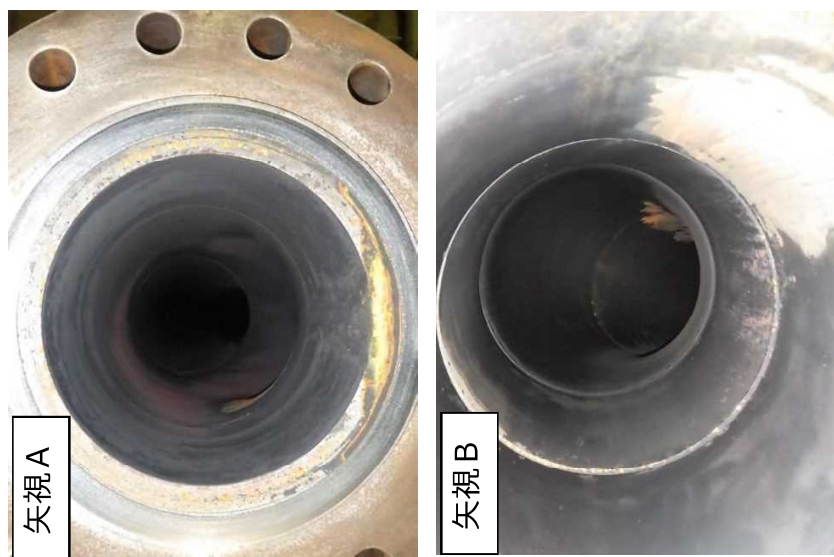
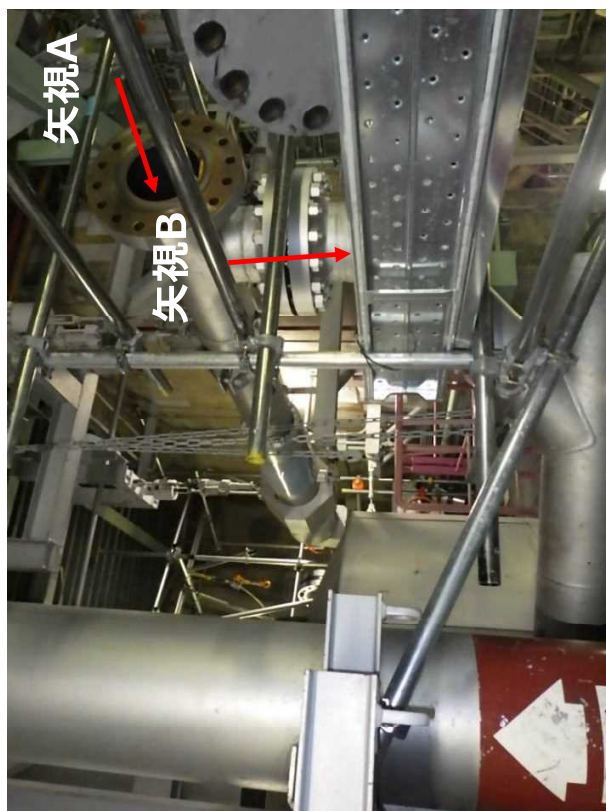
⑦-1 A-SGブローダウンシステム ターゲットプレート (異物なし)

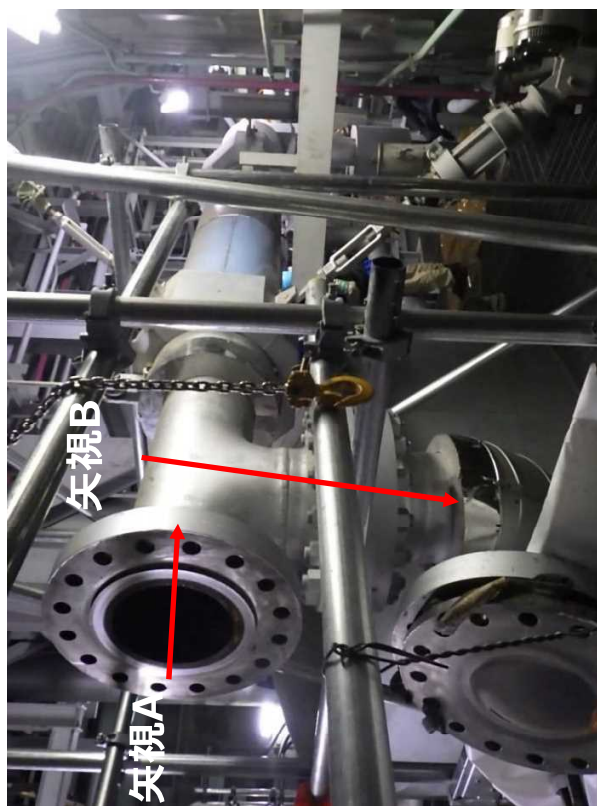
⑦-2 C-SGブローダウンシステム ターゲットプレート (異物なし)

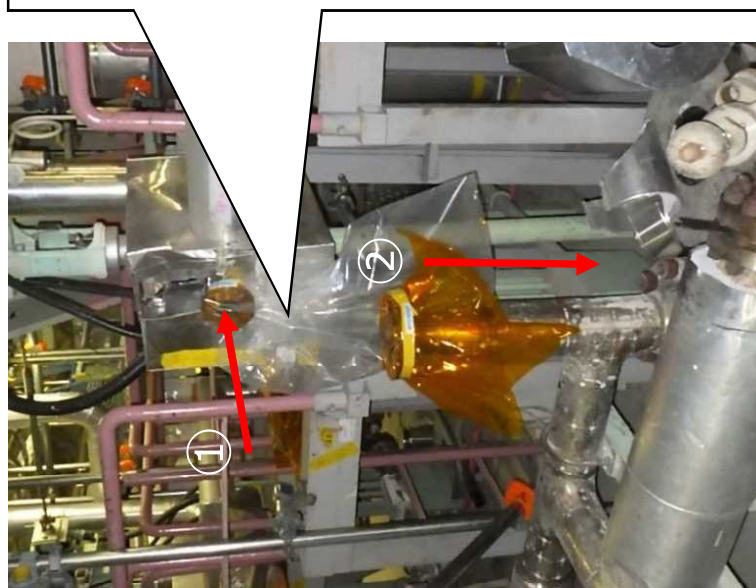
⑨-1 流量調整弁 (BD-123A) (異物なし)

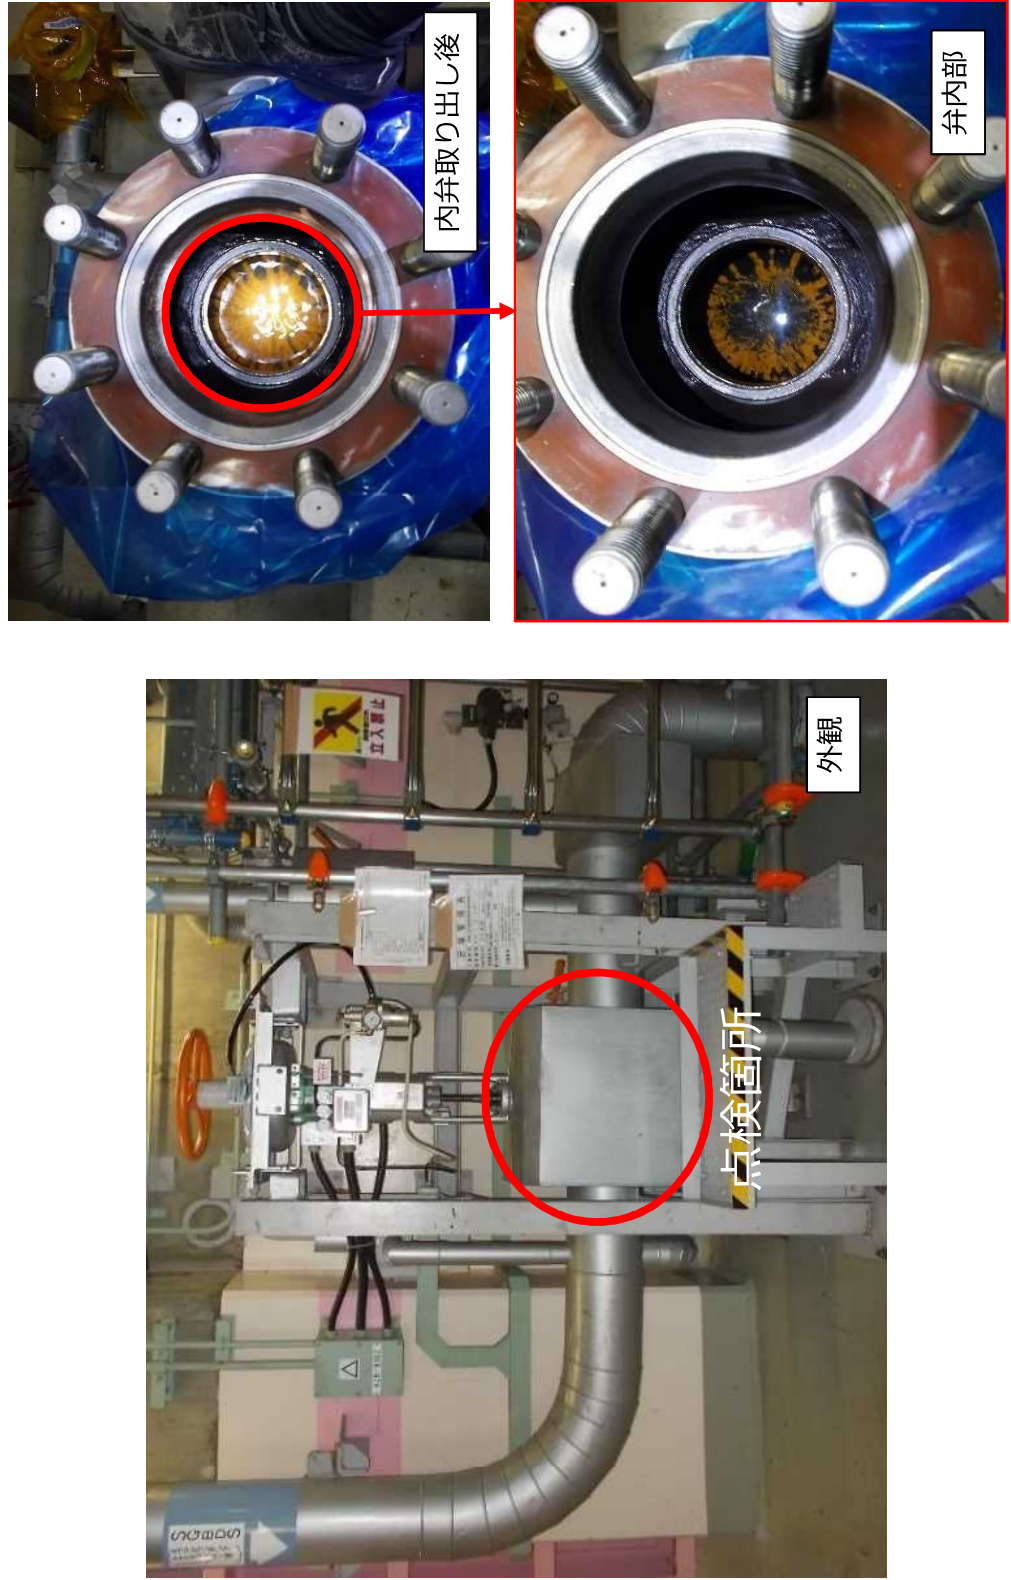
⑩-1 水位制御弁 弁内部 (異物なし)

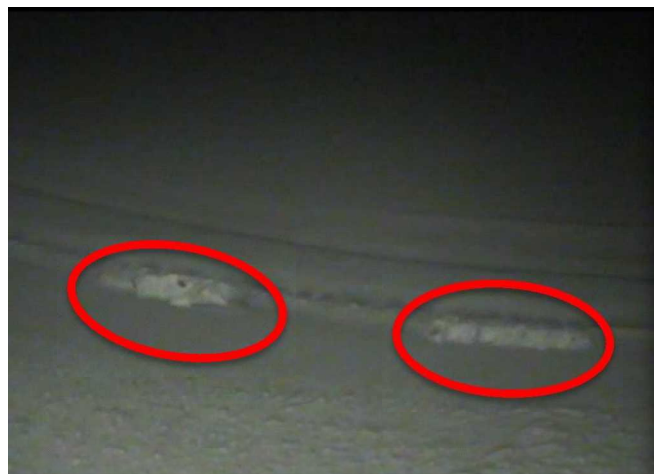
給水内管裏当金部点検結果(例)

目視点検の結果、給水内管内部全周にわたり裏当金が脱落せずに設置されている様子が確認できた。また、隅肉溶接も剥離等がない様子が確認できた。（B－SG：前回定期検査において損傷なし）

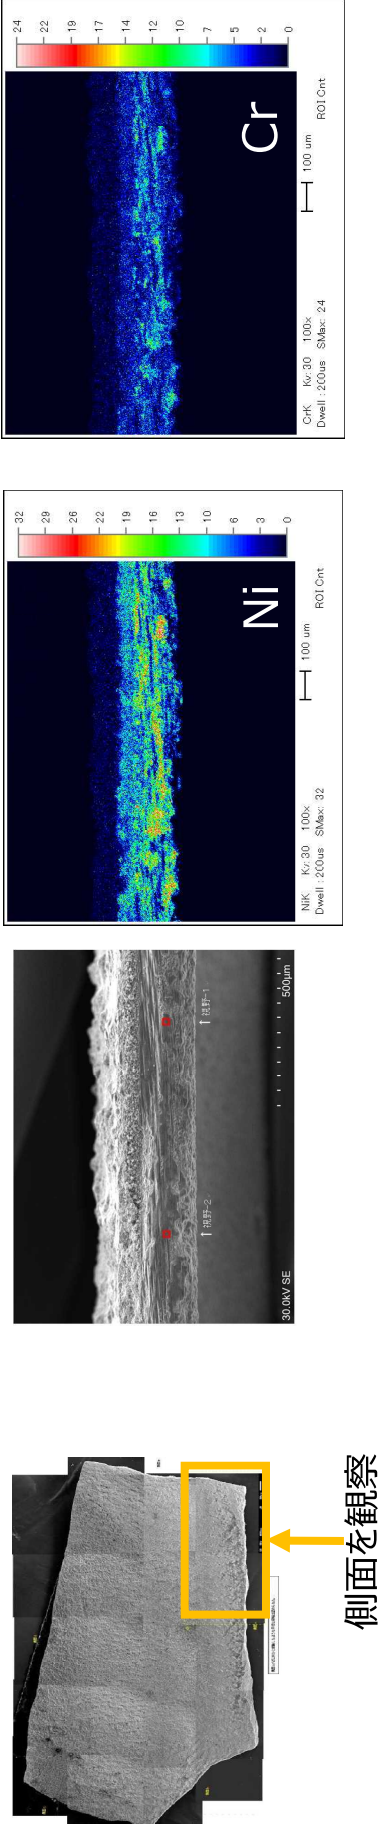
- スケールC 2側面の接触痕が認められた部分の表面の化学成分分析の結果、伝熱管（インコネル600）の主成分であるNi成分とCr成分を検出した。

スケールC 2は、管支持板下面と接触しながら、伝熱管に減肉を与えた可能性があると推定した。
