高浜発電所4号機 蒸気発生器伝熱管の損傷について

発電用原子炉施設故障等報告書

件名	高浜発電所4号機 蒸気発生器伝熱管の損傷について										
事象発生の日時	2020年11月20日 13時00分 (技術基準に適合していないと判断した日時)										
事象発生の場所	高浜発電所4号機 原子炉格納容器内										
事象発生の発電用原子炉施設名	原子炉冷却系統施設 一次冷却材の循環設備 蒸気発生器 (AおよびC)										
事象の状況	<p>1. 事象発生の状況</p> <p>高浜発電所4号機 (加圧水型軽水炉、定格電気出力87万kW、定格熱出力266万kW) は、2020年10月7日より第23回定期検査中であり、3台ある蒸気発生器 (以下「SG」という。) の伝熱管^{*1}全数について、健全性を確認するため渦流探傷試験^{*2} (以下「ECT」という。) を実施した。</p> <p>その結果、A-SGの伝熱管1本およびC-SGの伝熱管3本について、管支持板^{*3}付近に、外面からの減肉とみられる有意な信号指示^{*4}が認められたことから、実用発電用原子炉及びその附属施設の技術基準に関する規則第18条並びに第56条に適合しておらず、実用発電用原子炉の設置、運転等に関する規則第134条に該当することを、2020年11月20日13時00分に判断した。</p> <p>^{*1} SGの中で一次冷却材 (1次側) と給水 (2次側) の熱交換を行う逆U字形の管群。一次冷却材は入口管板部 (高温側) から入り、給水と熱交換後に出口管板部 (低温側) へ流れる。</p> <p>^{*2} 高周波電流を流したコイルを伝熱管に挿入することで伝熱管に渦電流を発生させ、伝熱管の欠陥により生じる渦電流の変化を電気信号として取り出すことで欠陥を検出する試験 (ECT; Eddy Current Test)。全周に対して渦電流の発生と検出を別々のコイルを用いた24組のコイルで伝熱管の欠陥による渦電流の変化を信号として検出する。</p> <p>^{*3} 伝熱管を支持する部品。</p> <p>^{*4} ノイズレベル (雑音信号レベル) を超える信号であって、SG管支持板等の外部構造物あるいは伝熱管の形状等に起因する信号 (疑似信号) ではない信号指示。</p> <p>2. ECT結果</p> <p>(1) 検査期間</p> <p>2020年10月24日～2020年11月20日 (定期事業者検査終了日)</p> <p>探傷検査・データ整理期間 2020年10月24日～2020年11月17日</p> <p>解析・評価検査期間 2020年11月18日～2020年11月20日</p> <p>(2) 検査範囲</p> <p>SGの施栓^{*5}

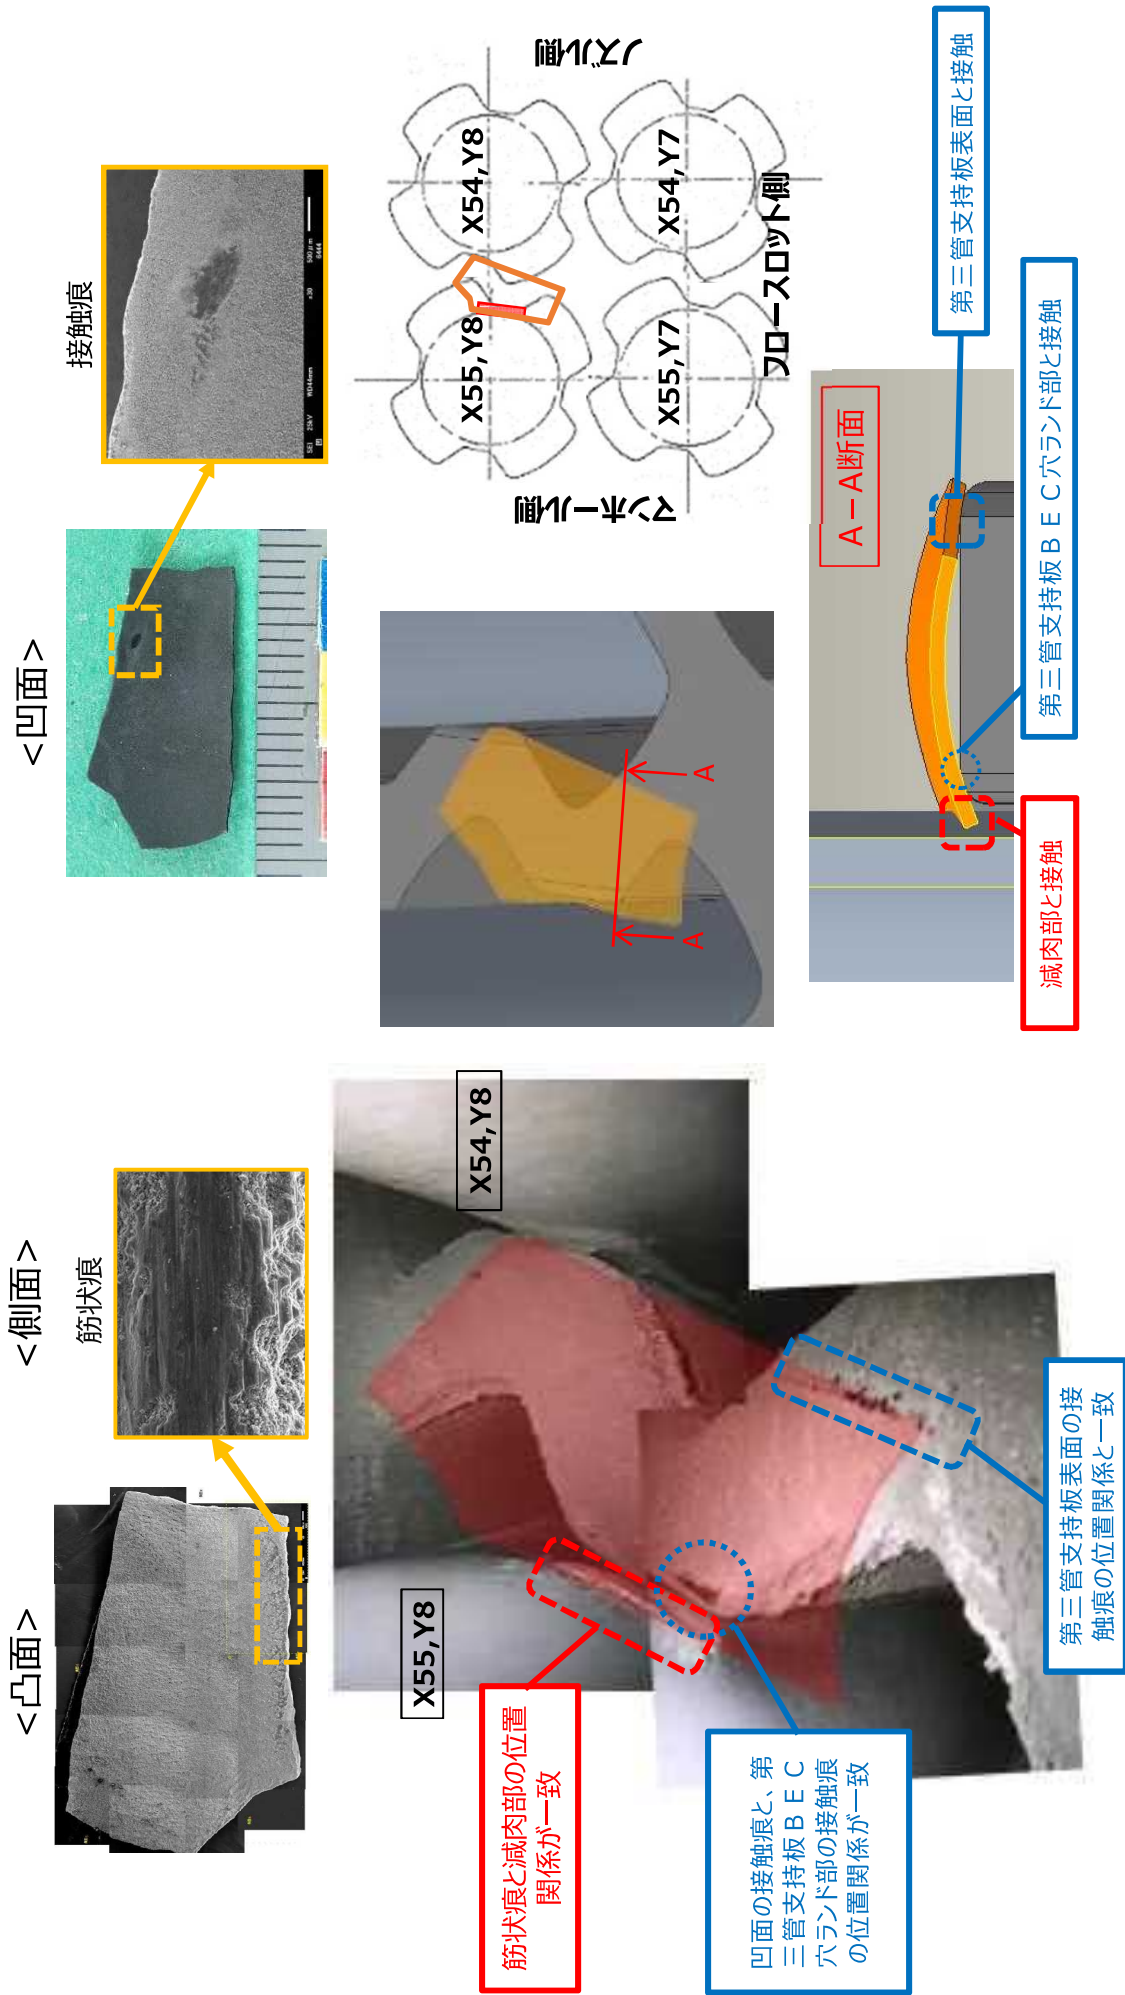
- スケールC2の形状や筋状痕、接触痕の位置は、以下の通りX55,Y8の減肉箇所や周辺の第三管支持板表面の接触痕の位置と一致することを確認した。

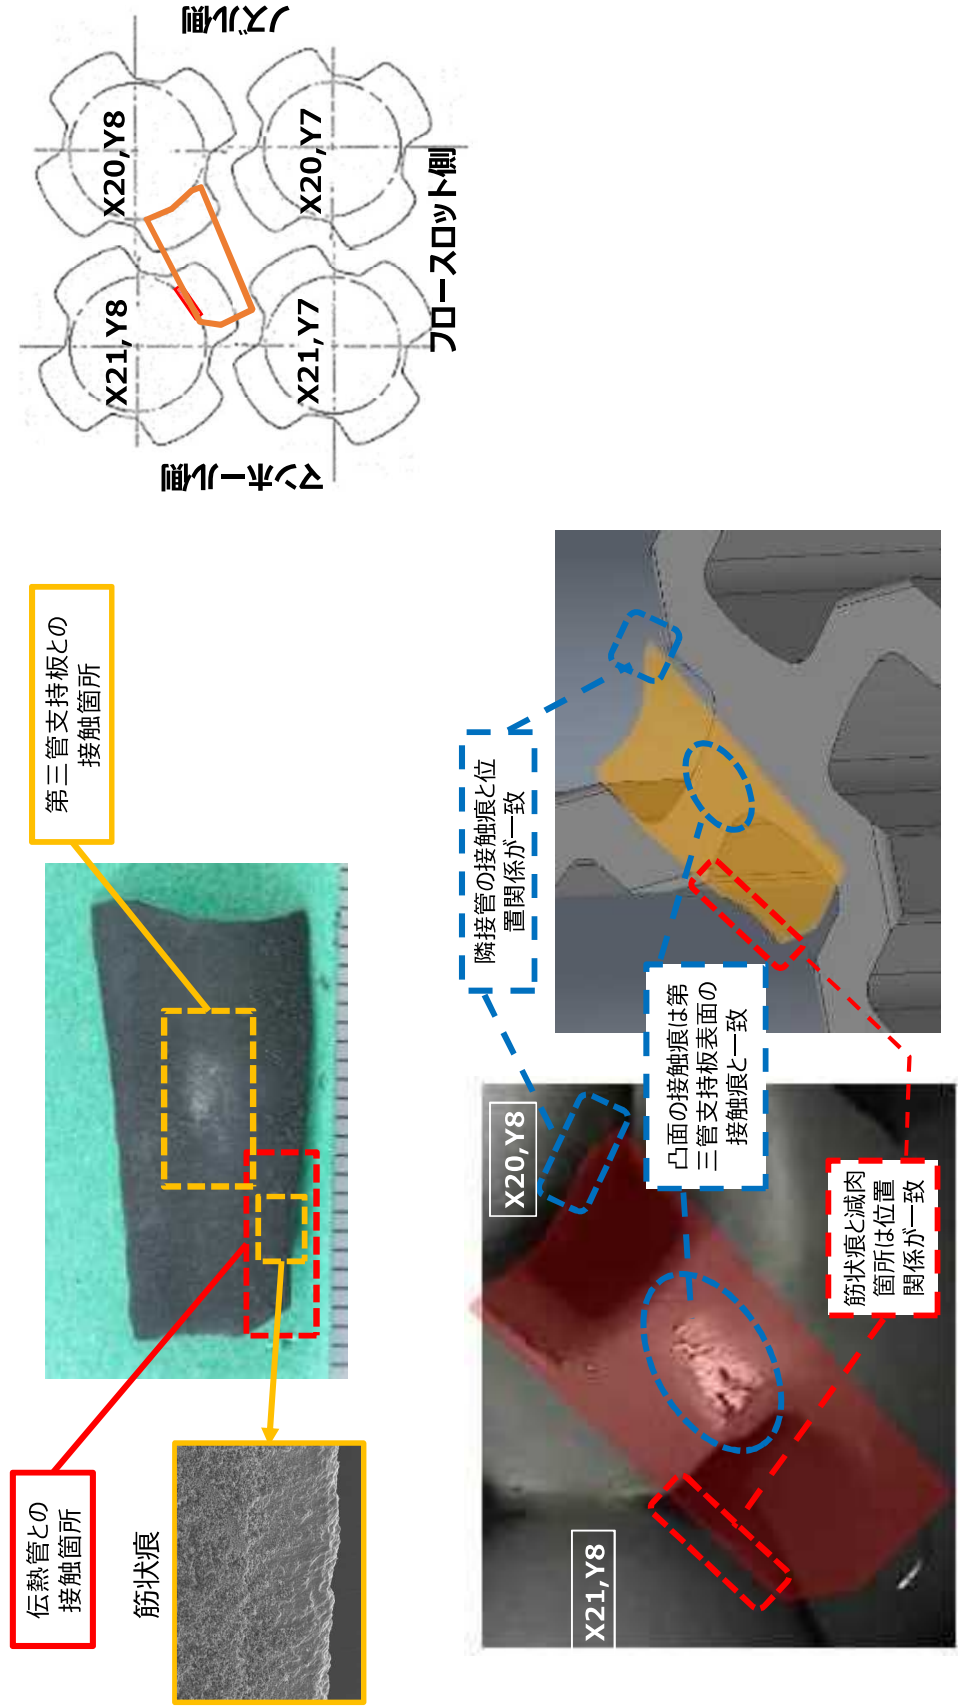
- スケールC3の形状や筋状痕、接触痕の位置は、以下の通りX21,Y8の減肉箇所および周辺の第三管支持板表面並びに隣接管 (X20,Y8) の接触痕の位置と一致することを確認した。

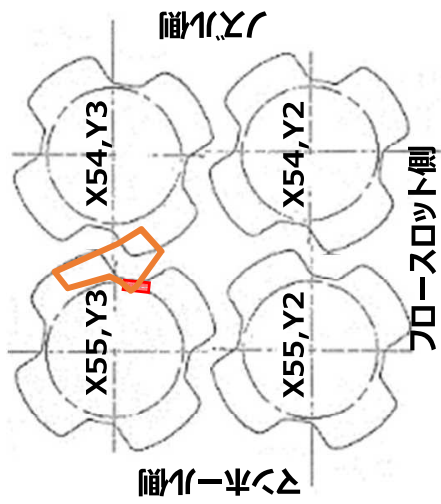
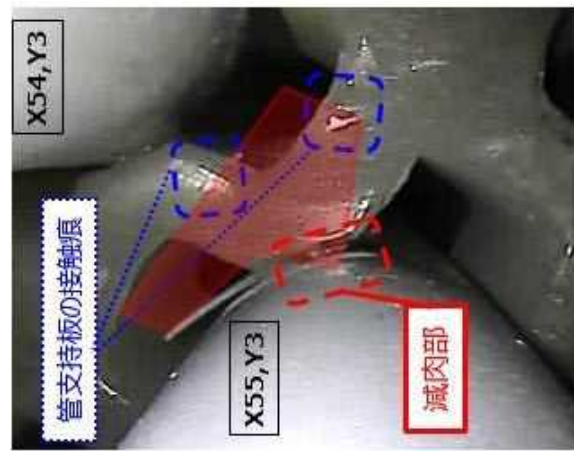
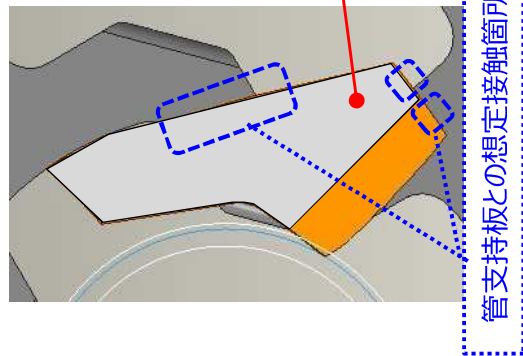
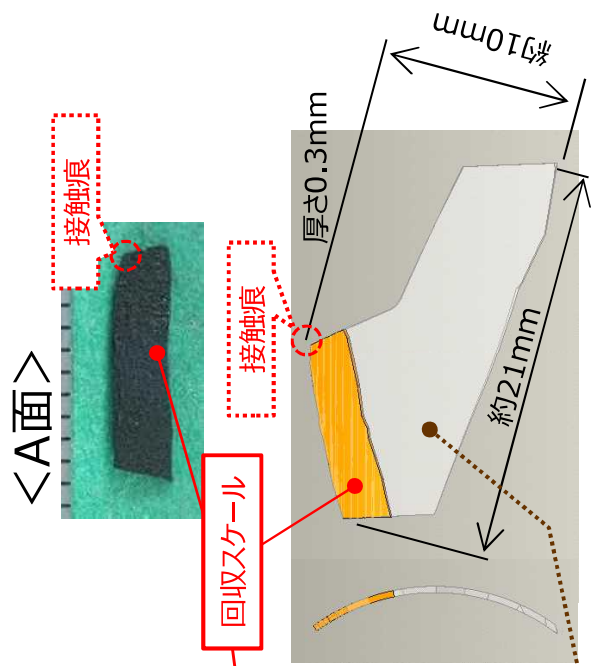
スケールC4の破損前の想定形状
(灰色部)

スケールC 4については、角部の筋状痕、X55, Y3の減肉箇所およびX55, Y3周辺にある第三管支持板表面の接触痕を踏まえ、回収スケールは一部が欠損した形状と想定すると、減肉箇所と接触状態になることを確認した。

- スケールC4の角部に接触痕が確認されたことから、減肉形状が三角型と推定されるX55,Y3伝熱管との接触条件を検討。
- 管支持板接触痕との位置関係を踏まえ、スケールの一部(伝熱管との接触部以外の箇所)が破損したとすると、減肉箇所と接触状態になることを確認した。
