2月13日の地震対応状況について

2021年2月22日

東京電力ホールディングス株式会社

1. 2月13日地震発生後の福島第一原子力発電所の状況
2. 1号機および3号機原子炉格納容器における
水位低下について

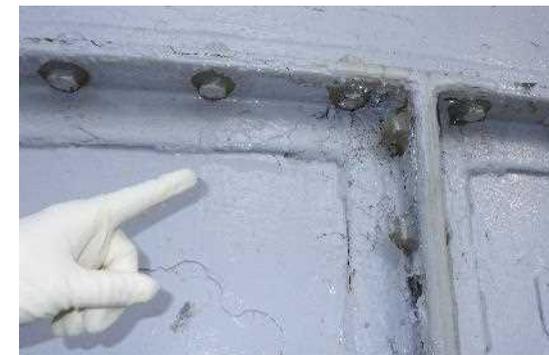
5/6号機FタンクエリアH3タンクフランジ下部からの漏えい

発生（確認時刻）：2月14日午前5時00分頃

概要：5カ所合計で鉛筆芯約1本分の漏えい、堰内にとどまっており、外部への影響はなし。

モニタリングポスト・敷地境界ダストモニタ・構内排水路モニタ・海水モニタに有意な変動なし。貯留水は5 / 6号機滞留水及び淡水化装置の戻り水。

対応：2月15日午前8時15分頃、当該漏えい部位より水位を下げ、漏えい停止。今後、修理予定

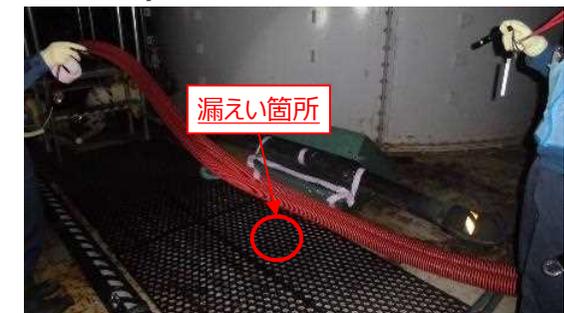
5/6号機FタンクエリアI7タンク上部フランジ部漏えい

発生（確認時刻）：2月14日午後4時50分頃（現場パトロール(区分Ⅱ)）

概要：FタンクエリアI7タンク上部フランジ部からの漏えい（1滴/3秒程度、直ちに受けを設置し水溜まり無し）。水位を下げるため内包水を移送する系統を構成したところ午後7時4分頃、移送系統から漏えい（3m×4m×1mm、1m×1m×10mm）

貯留水は5 / 6号機滞留水及び淡水化装置の戻り水。

対応：系統構成を中止し移送系統からの漏えい停止（I7タンクは継続中）、I7タンク・移送系統ともに受け設置済み、漏えい水は回収済

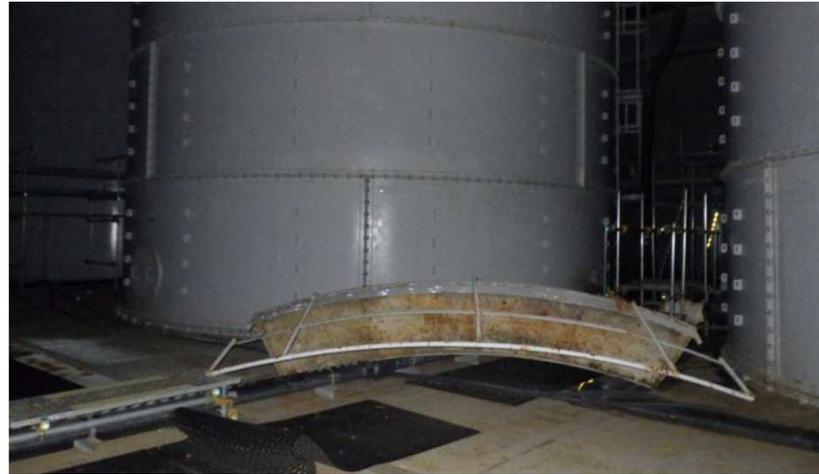
5/6号機Fタンクエリアでフランジタンク歩廊落下

- ・発生（確認時刻）：2月14日午前4時30分頃
- ・概要：Fタンクエリア（J3,J4,J5,J6,I2,I3,I7,H4）8基のフランジタンクで9カ所の歩廊が落下
- ・対応：立ち入り制限を実施済み。ケガ人やタンク等の破損は無し。今後、修理予定。

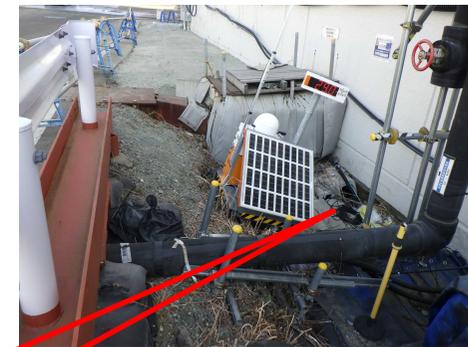
滞留水移送ライン周辺の陥没

- ・発生（確認時刻）：2月14日午前10時54分頃
- ・概要：高温焼却炉建屋（HTI）へ向かう滞留水移送ラインの内、高温焼却建屋付近のライン周辺の地面が陥没していることを確認。水漏れ等は現時点で確認されていない。
- ・対策：滞留水移送ラインの系統を切り換えているため、運転に影響はない。また、今後、詳細に現場調査するとともに、損傷等があった場合は、速やかに対策を講じていく。

陥没箇所

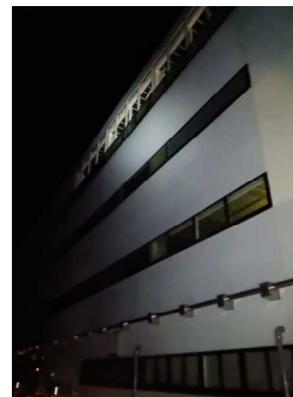
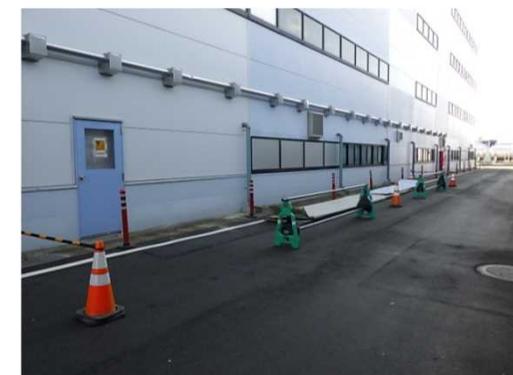
大型メンテナンス建屋北側壁面パネルが落下

- ・発生（確認時刻）：2月14日未明
- ・概要：大型メンテナンス建屋北側壁面パネルが落下しているのを確認、現地を立入制限している。また、落下する可能性のあるものは、仮固定を実施。（けが人なし）
- ・対応：今後修理予定

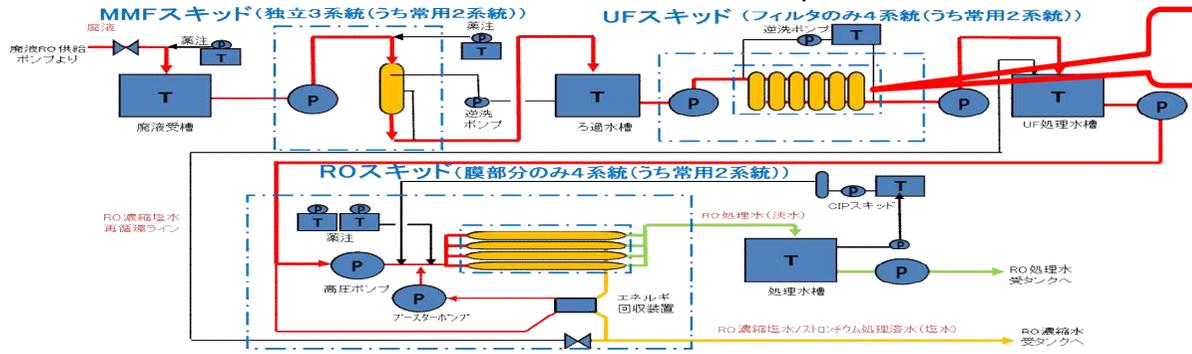
淡水化装置（RO-3）のフィルタ（UF-2-2）からの滴下（養生内）

- ・発生（確認時刻）：2月14日午前10時18分
- ・概要：主配管とドレン配管の融着部より2～3滴/秒の滴下あり、ただし養生内に留まっている。漏えい水（約15リットル）の回収完了。環境への影響なし。
- ・対策：主配管当該部の前後弁を閉操作実施。
- ・その他：当該システムは4系統のうち2系統使用、2系統予備のためRO-3の運転への支障はない。

主配管当該部の前後弁を閉操作実施

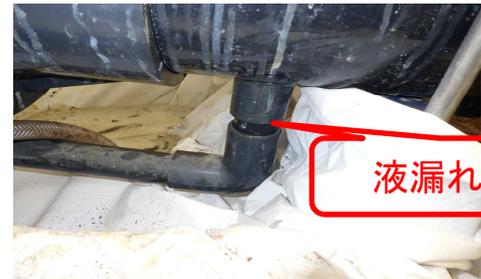
液漏れ箇所

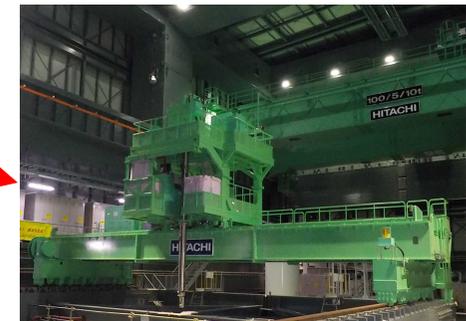
4号機原子炉建屋天井クレーンから油滴下

- ・発生（確認時刻）：2月14日午前1時43分頃
- ・概要：4号機原子炉建屋天井クレーンから油滴下を確認。漏えい範囲は約40cm×30cm×1mmと限定的であり環境への影響はなし。
- ・対応：クレーンは休止中で拭き取りにて対応済み。3月予定の定期点検にて確認予定。

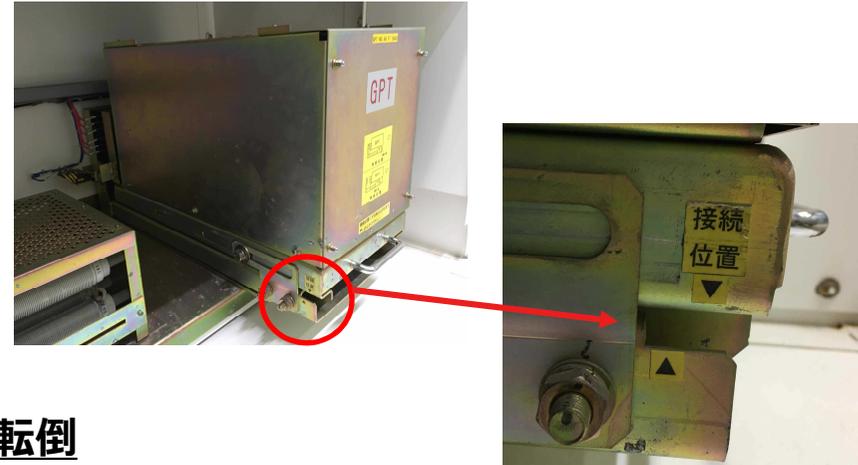
所内共通P/C（パワーセンター）3B電圧不足警報の誤発報

- ・発生（確認時刻）：2月14日午後3時頃
- ・概要：不足電圧を検出する装置（GPT変圧器）が地震により断路位置となったため誤動作
- ・対応：2月16日、所内共通P/Cを停止し点検実施。GPT変圧器を正常位置に戻し復旧済み。

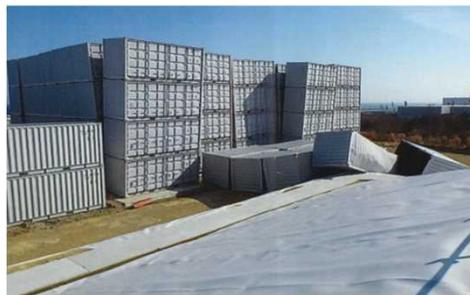
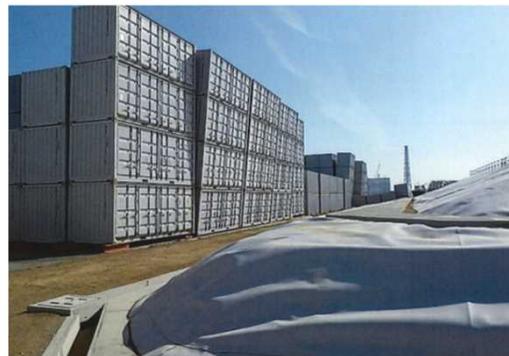
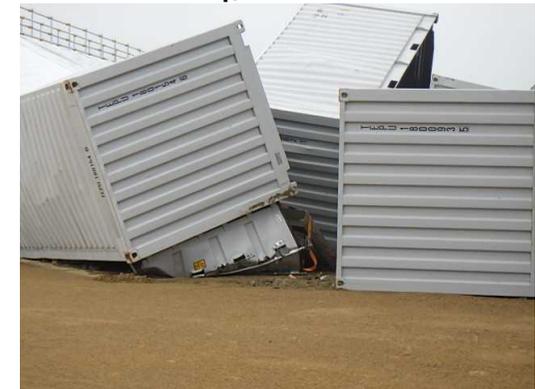
瓦礫保管エリア一時保管施設でのコンテナ傾き及び転倒

- ・発生（確認時刻）：2月14日午後1時51分頃
- ・概要：瓦礫保管エリア一時保管施設（AAエリア）の瓦礫コンテナの一部が転倒及び傾き（転倒2箇所、12台程度、傾き数箇所、10列程度）
内容物は除染済みのフランジタンク片であり汚染やダストの飛散なし。（2/16測定）
内容物の表面汚染密度 $<1.0\text{Bq}/\text{cm}^2$ 付近のダスト濃度 $<1.7\times 10^{-5}\text{Bq}/\text{cm}^3$
- ・対応：現地に立入制限、今後修復予定

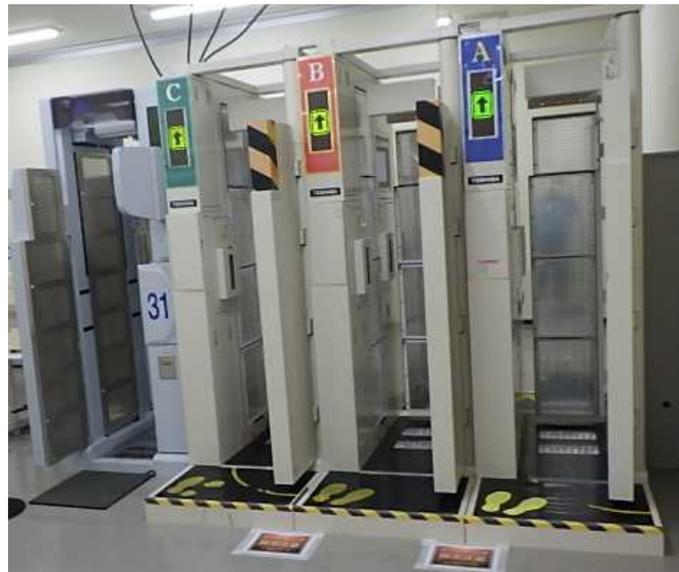
体表面汚染モニタ動作不能

- ・発生（確認時刻）：2月14日未明
- ・概要：入退域管理施設（3台）、免震重要棟（3台）、車両スクリーニング場（1台）の体表面汚染モニタ動作不能（地震に伴い位置センサーのリセットが必要となったもの等）
- ・対応：動作不能時は残りのモニタに加え手サーベイにより対応。車両スクリーニング場以外は全台復旧済み（午後3時頃）。車両スクリーニング場の体表面汚染モニタは2月16日復旧済み。

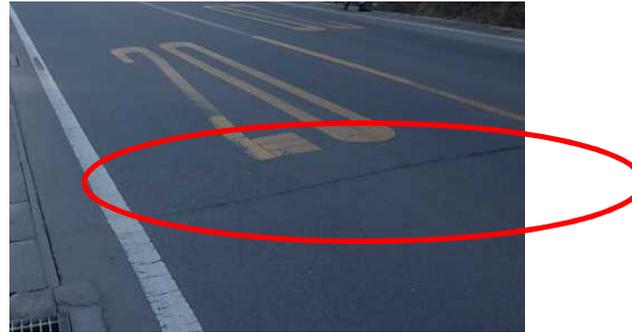
5号機西側道路亀裂

- ・発生（確認時刻）：2月14日午後2時40分頃
- ・概要：5号機西側道路亀裂を確認
- ・対応：車両の通行に問題なし（必要に応じて補修）

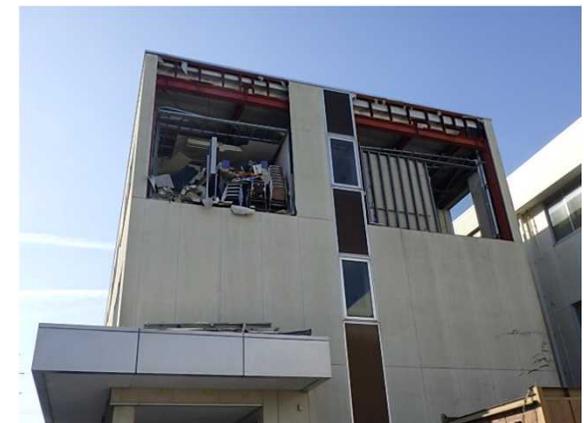
協力企業棟外壁および天井パネル落下

- ・発生（確認時刻）：2月14日未明
- ・概要：協力企業棟外壁および天井パネルが落下しているのを確認し、現地を立入制限している。（けが人なし）
- ・対応：今後修理予定

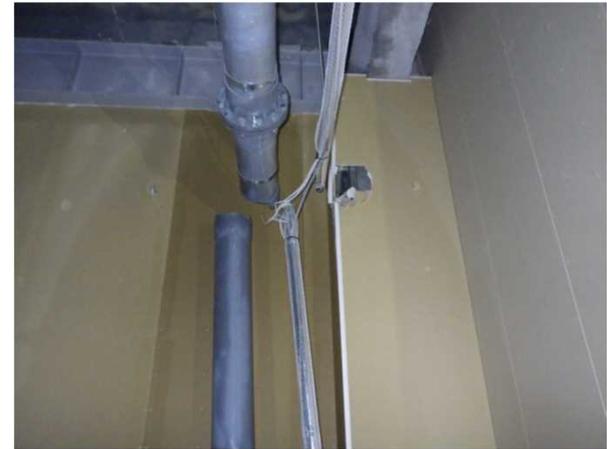
大型休憩所8階給水管配管損傷

- ・ 発生（確認時刻）：2月14日未明
- ・ 概要：大型休憩所8階給水管配管が損傷し水漏れが発生。配管が損傷したため、給水ができなくなった。そのため、バルブを閉じることで、損傷箇所を切り離し仮復旧（午後0時30分頃）した。（給水管は右側）
- ・ 対応：今後修理予定

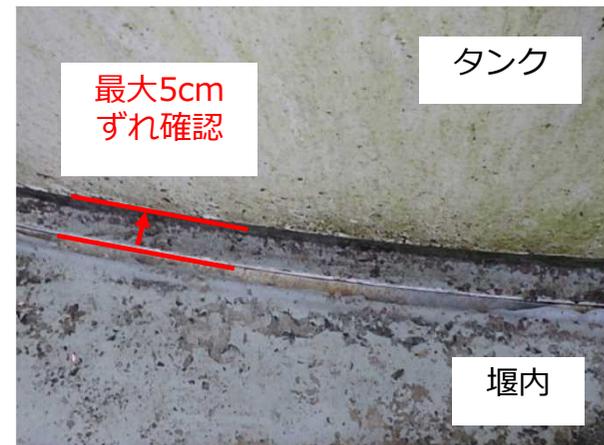
増設/高性能ALPSサンプルタンク・処理水タンクの位置ずれ

発生（確認時刻）：2月14日午後1時00分頃

概要：増設ALPSサンプルタンク1基（全3基）、高性能ALPSサンプルタンク2基（全3基）にタンクの位置ずれ（最大5cm）を確認。目視点検により、タンク及び周辺配管（PE管）に有意な変形がないこと及び漏えいがないことを確認。

処理水タンクについてもDエリア等においてタンクの位置ずれを確認。同様に目視点検によりタンクに有意な変形や漏えいがないこと及び接続配管等に漏えいがないことを確認。

対応：今後、サンプルタンクについては処理水移送時に運転圧力における漏えい確認を実施予定。処理水タンクについては、連結管の変異量を計測予定。

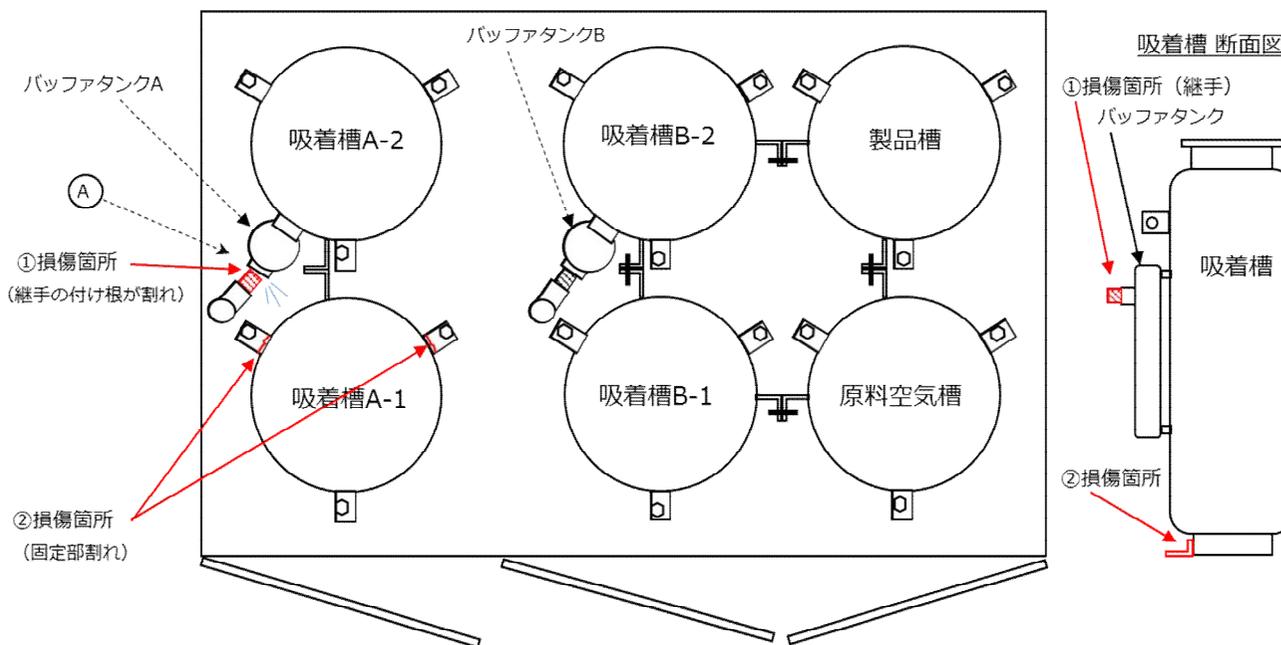
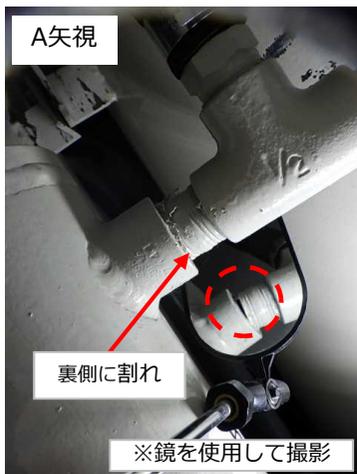
窒素ガス分離装置C号機の流動変動について

- 発生（確認期間） 2月14日～2月20日
- 概要 吸着槽(A-1)の損傷(2箇所)とバッファタンクの配管接続部に損傷を確認。地震により、吸着槽(A-1)の下部固定部が割れたことにより揺れが発生。揺れた吸着槽(A-1)が隣接するバッファタンクの配管接続部に接触し、配管接続部の割れが発生。割れのある配管接続部から窒素が漏れ、流量変動が起きたものと推定。
- 対応 復旧対策については検討中。今後修理予定

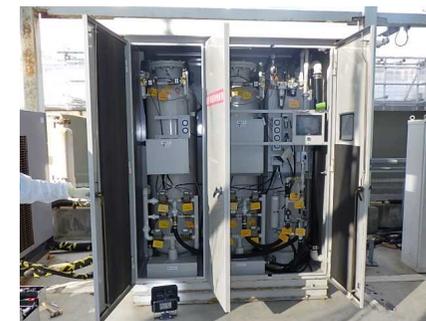
②損傷箇所（固定部割れ）

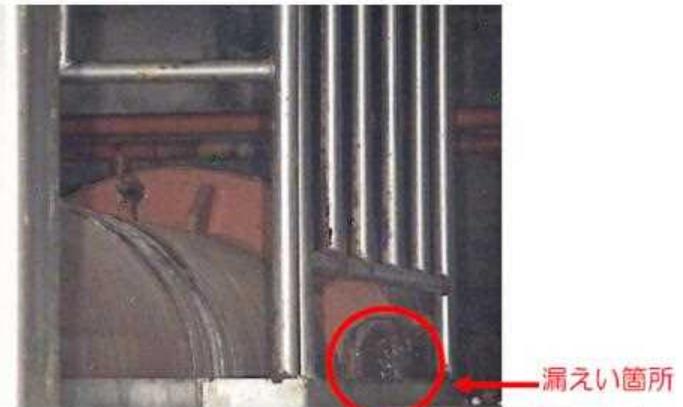
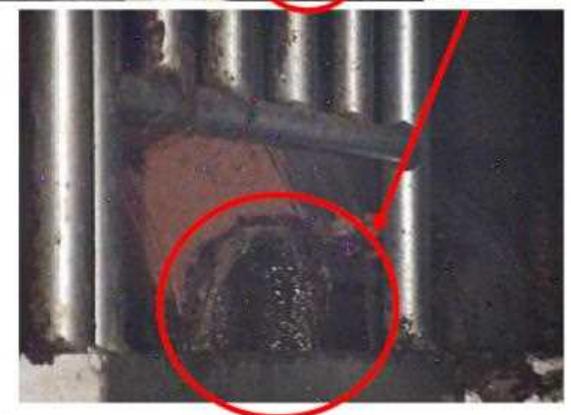
(真空破壊ラインベローズ漏えい状況：2014年調査時)

- 1号機では、これまでの調査により、真空破壊ラインベローズおよびサンドクッションドレン配管の破断箇所から、漏洩が確認されている。
- 真空破壊ラインベローズの設置高さについては、原子炉注水停止試験時のD/W圧力の挙動から推定される漏洩箇所の高さと概ね合致。

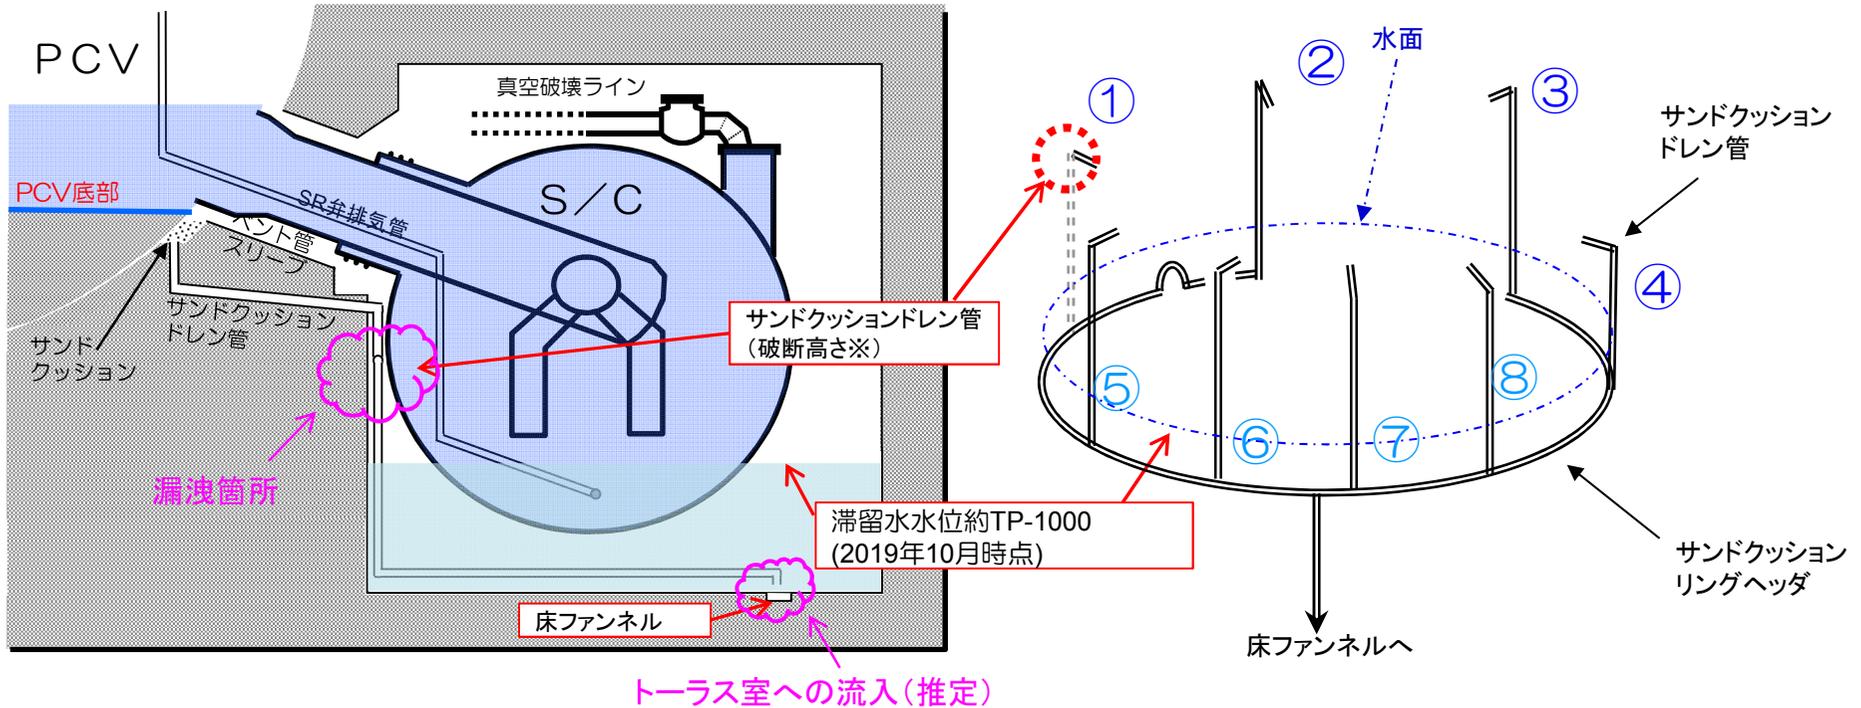
(参考) 1号機 これまでのPCV漏洩箇所の推定状況 (2/2)

※ サンドクッションドレン管は8本あり、うち1本が気中で破断していることが確認されている。

- サンドクッションドレン配管からの漏洩が確認されているのは、気中で破断している1箇所のみであるが、他の7本についても、水中（たとえば床ファンネル付近）において、PCVから漏洩している可能性がある。

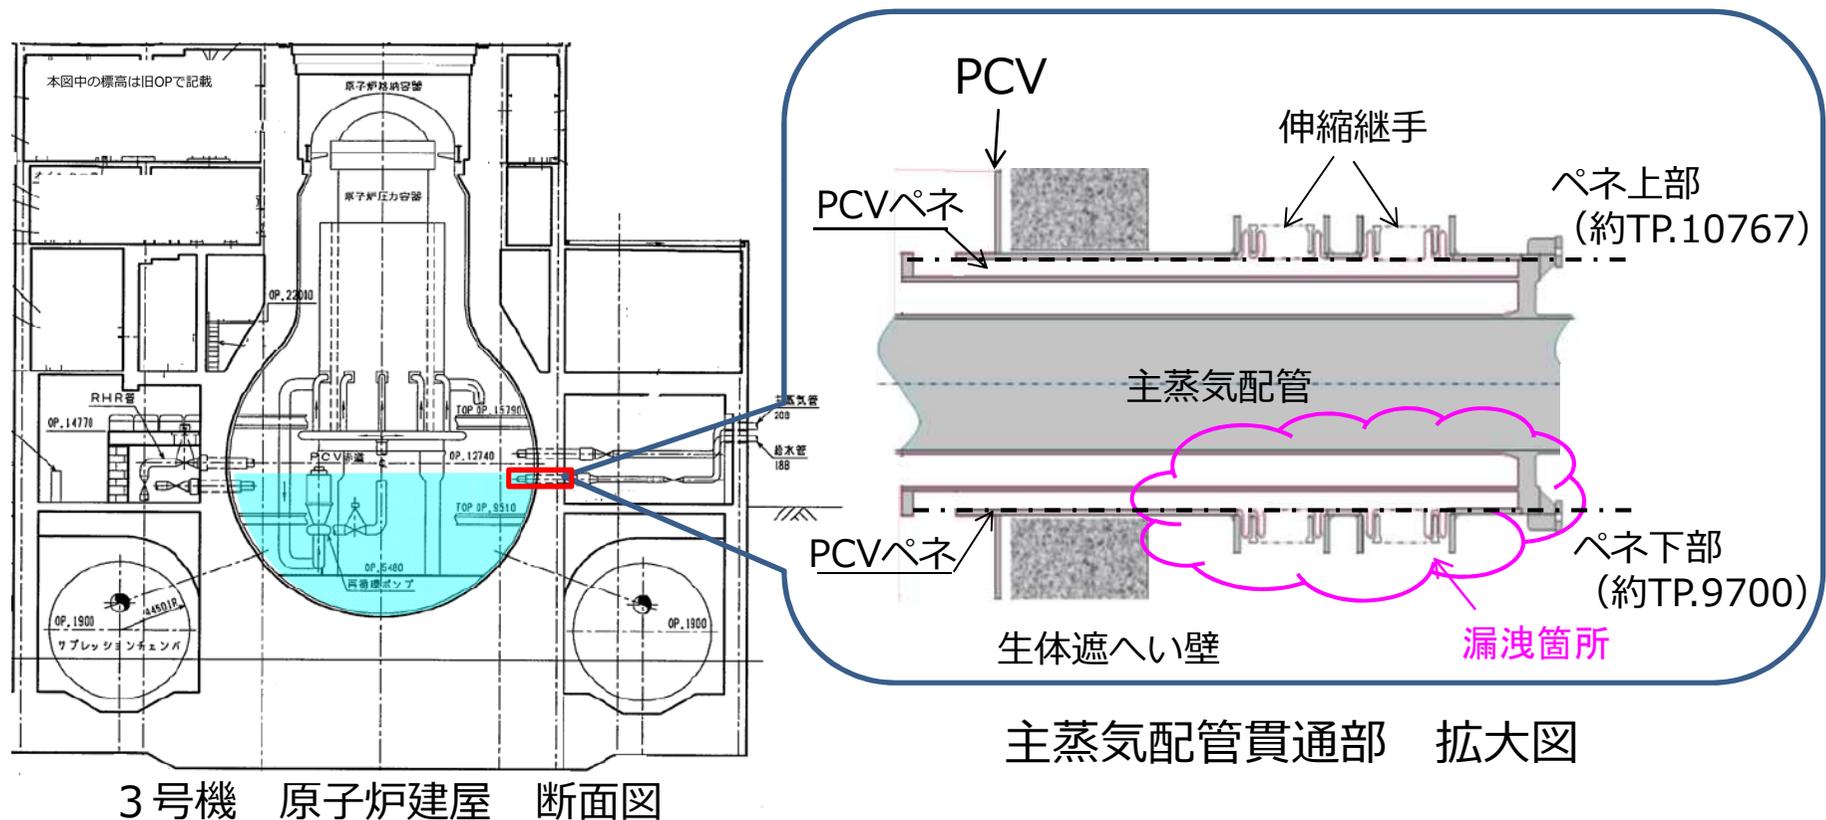
(参考) 3号機 これまでのPCV漏洩箇所への推定状況

- 3号機では、これまでの調査により、主蒸気配管の伸縮継手部から、漏洩が確認されている。
