関西電力株式会社大飯発電所 3 号機加圧器スプレイライン配管における亀裂の調査を踏まえた対策について

令和 3 年 2 月 2 4 日
原子力規制庁

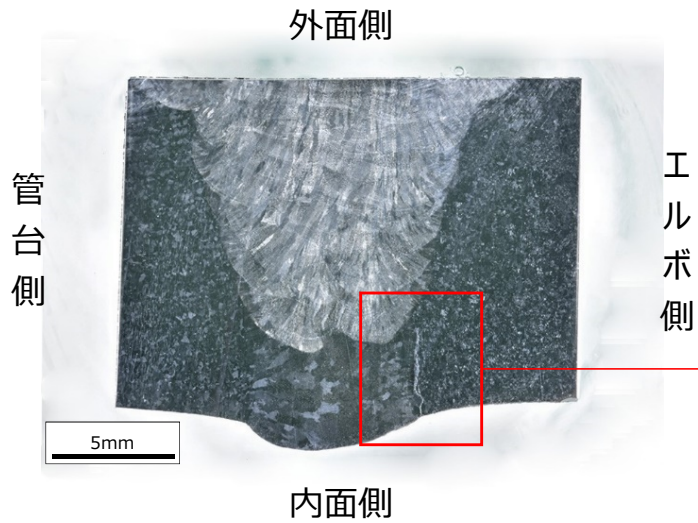
図1：断面マクロ観察

- 断面マクロ・ミクロ観察の結果、当該部の割れは溶接境界極近傍の母材部を起点としており、主亀裂の進展経路は母材部の溶接境界付近を粒界に沿って進展している。
(分岐した亀裂が溶接金属に接したのも一部あり)

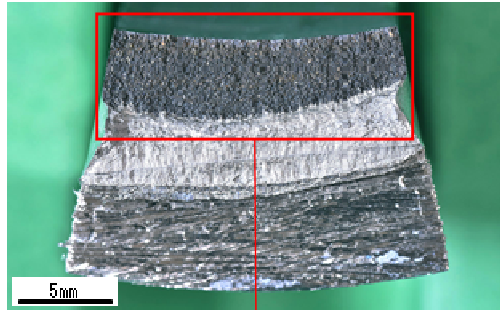
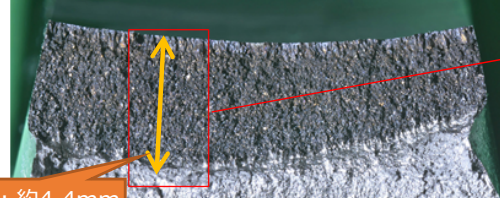
図1：破面マクロ観察

最深部：約4.4mm

- 亀裂最深部の破面ミクロ観察の結果、**破面全体にわたって応力腐食割れ**がよく見られる、**粒界割れが認められた**。
- **疲労による割れの特徴であるビーチマークやストライエーションは認められなかった**。
- 破面観察から**Cl-SCCの特徴である粒内割れ**は殆ど認められず、付着物EDS分析から**Cl等の有害な元素**は認められなかった。

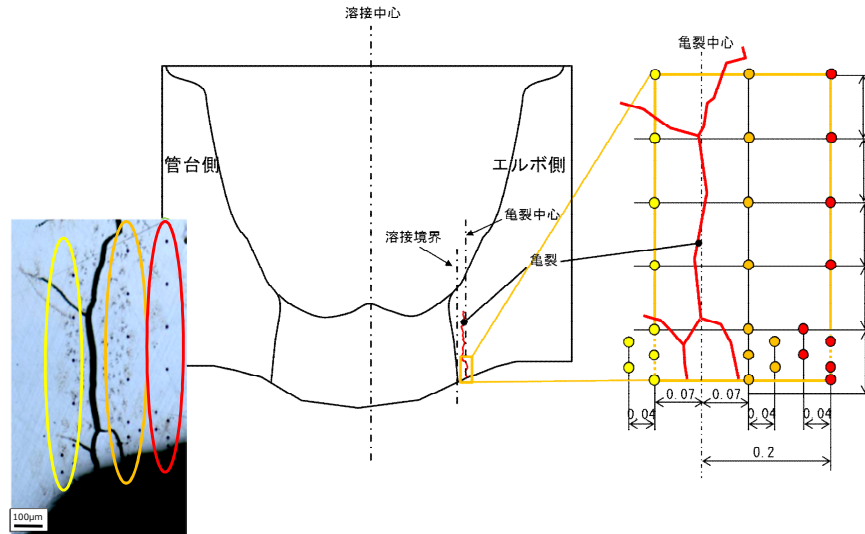
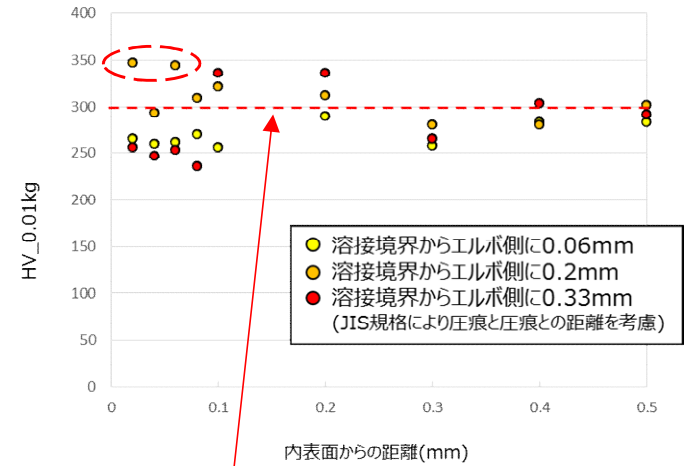
図1：硬さ計測結果 (荷重：10g)

硬さによるSCC発生の知見のある値 (300HV5)

➤ 硬さ計測の結果、割れ近傍の表層で350HV、内部で200HV~240HVが認められ、SCC発生・進展の知見のある値を超えて著しく硬くなっている※ことを確認した。

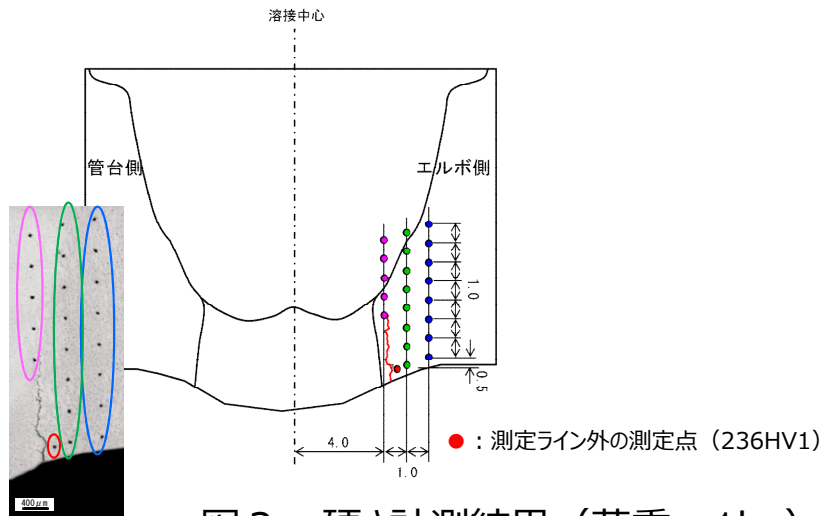
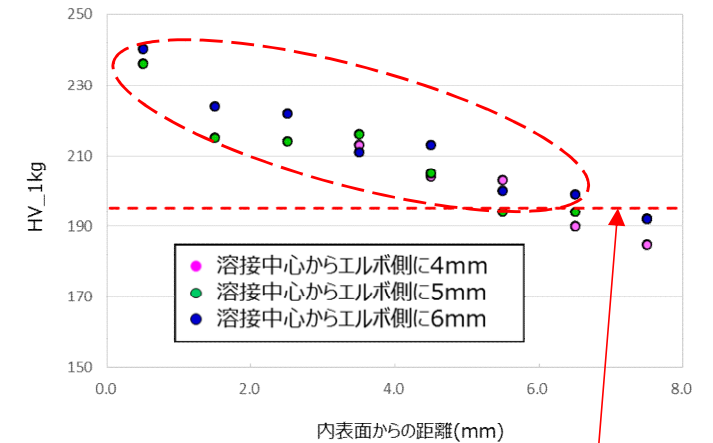
図2：硬さ計測結果 (荷重：1kg)

硬さによるSCC進展の知見のある値 (195HV1)

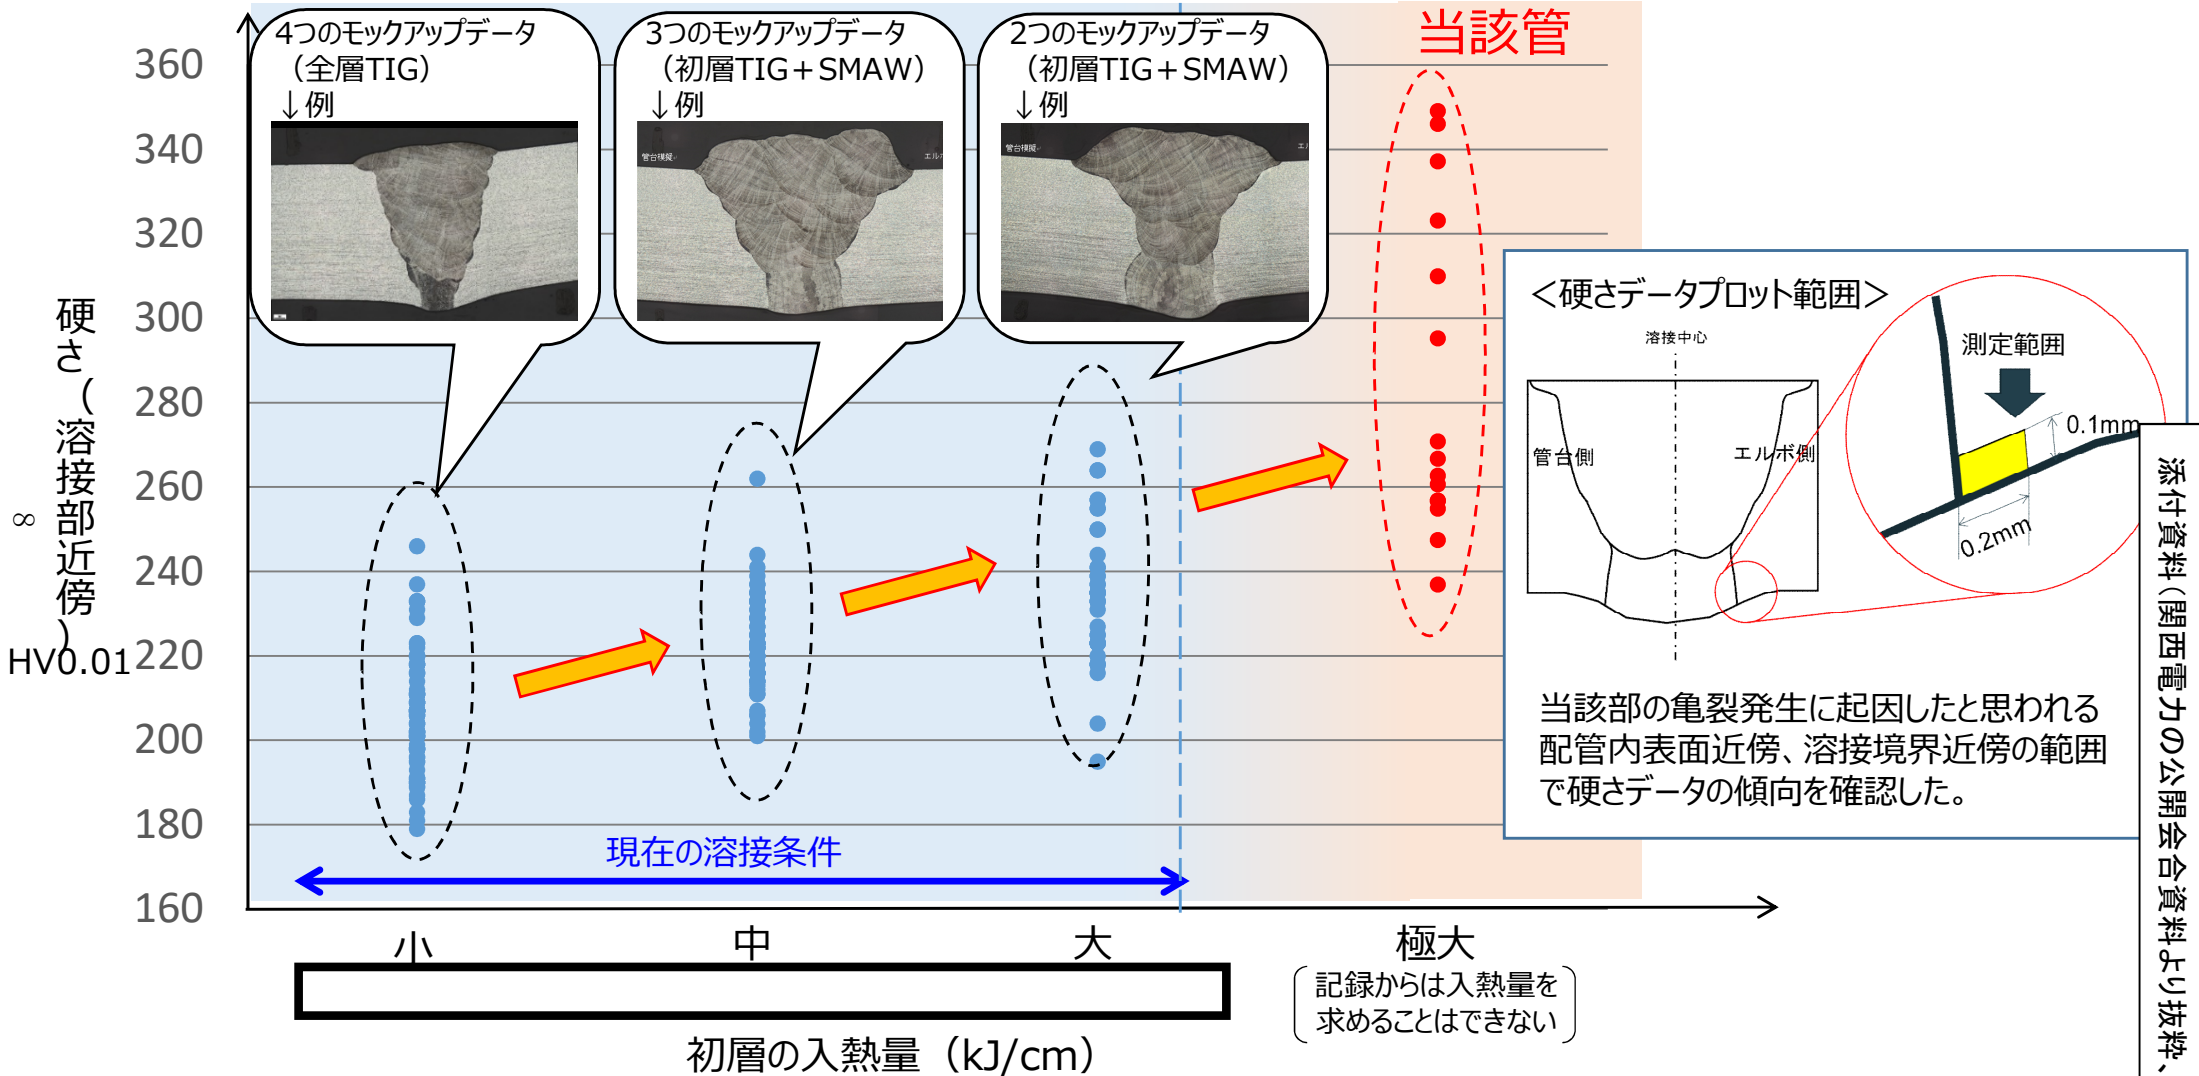
- モックアップ調査の結果、**入熱量が増加するに伴い硬くなる傾向**が認められた。
- このことから**当該部においては、大きな入熱が付与されたものと推察**される。
- なお、**現在の溶接条件では、当該管と同程度の硬さまで硬くならないことは確認**された。

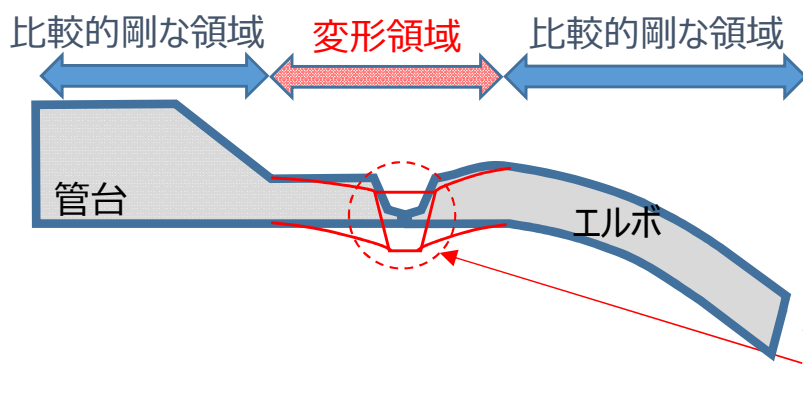
周囲が比較的剛であるため、落ち込みを吸収できる範囲が狭い
（変形できる領域が狭く、歪みは比較的大きい）

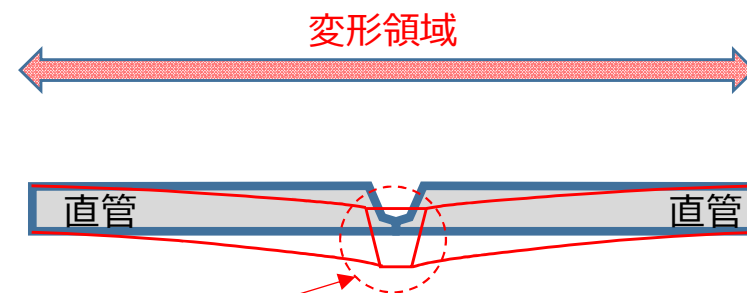
落ち込みを吸収できる範囲が広い
（変形できる領域が広く、歪みは比較的小さい）
