## 関西電力株式会社からの高浜発電所 4 号機 蒸気発生器伝熱管の損傷に係る報告内容について

令和 3 年 2 月 2 4 日  
原子力規制庁

高浜発電所4号機  
蒸気発生器伝熱管の損傷について  
(概要版)

2021年2月5日

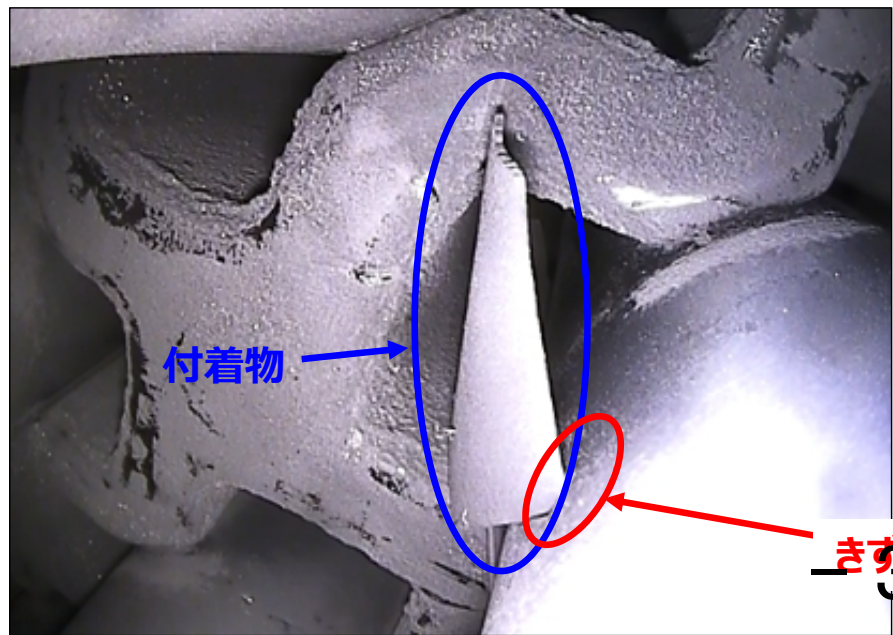
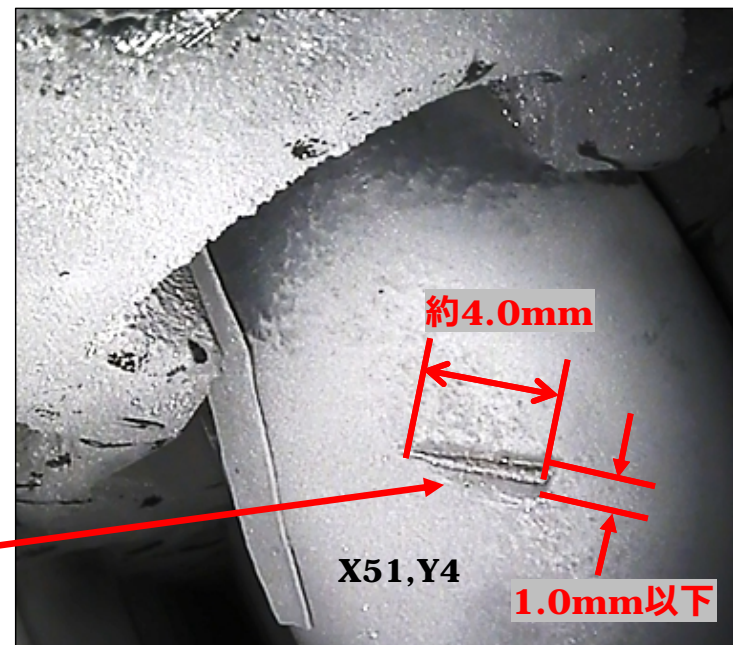
A - S G ( X 5 1 , Y 4 )

E C Tで減肉とみられる信号指示が認められた伝熱管を、2次側から小型カメラにて点検した結果、摩耗減肉痕とみられる箇所を確認した。なお、E C Tの信号指示による位置およびサイズと相違はなかった。

また、A - S G (X51,Y4) およびC - S GのうちX55,Y3の信号指示部付近において付着物を確認したことから、付着物を回収した。

第三管支持板：長さ約4.0mm、幅 1.0mm以下 (X51,Y4) 減肉率：約33%

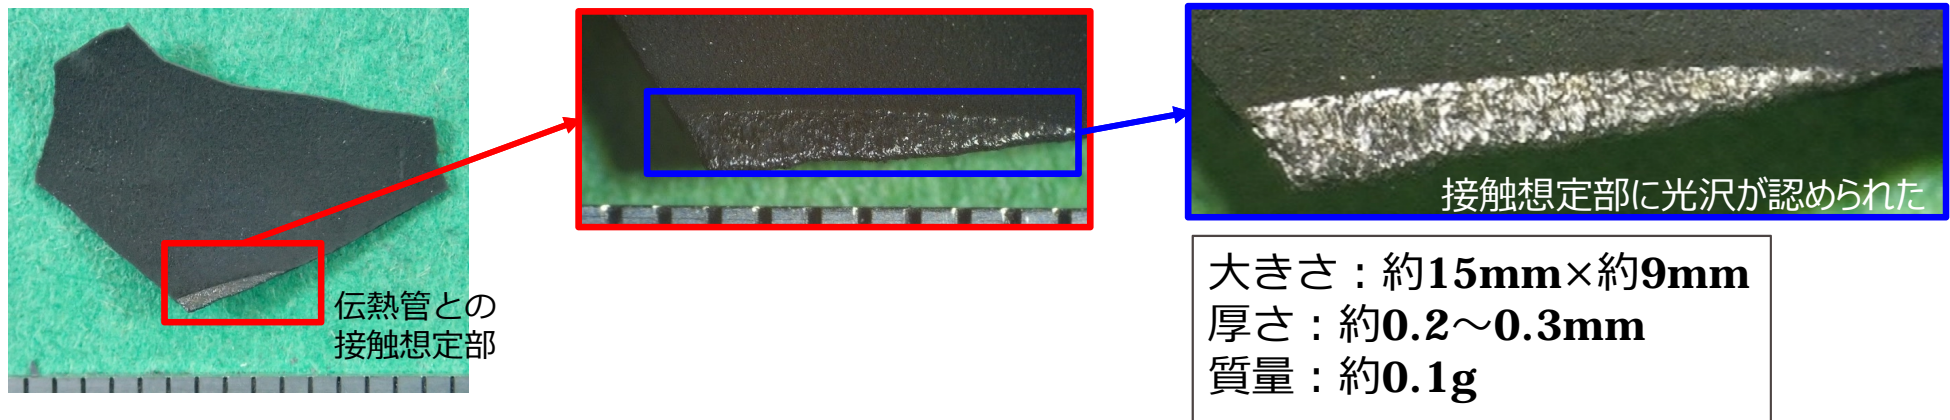
< A - S Gで確認した付着物（X51, Y4 第三管支持板下面） >

- 伝熱管減肉部と付着物の接触想定部（角部）には、接触痕があり、光沢が認められた。
- 形状（**R**形状）を計測した結果、直径約22.5mmの円筒状に沿った形状であり、これは伝熱管の外径22.23mmに近い形状である。

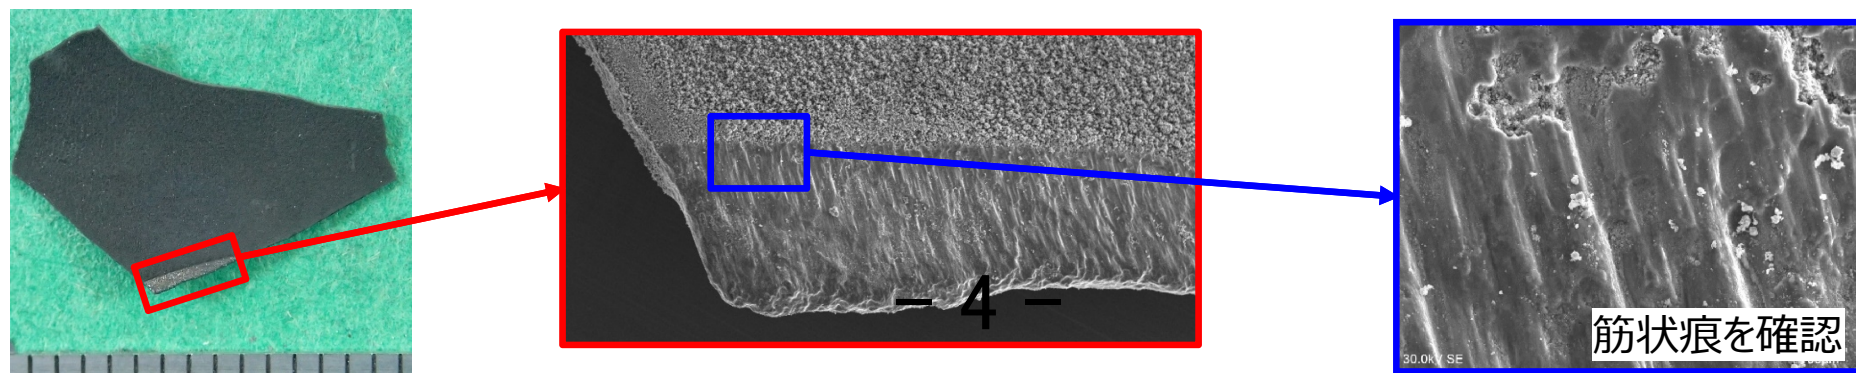
- 接触想定部（角部）を拡大観察した結果、筋状痕を確認した。

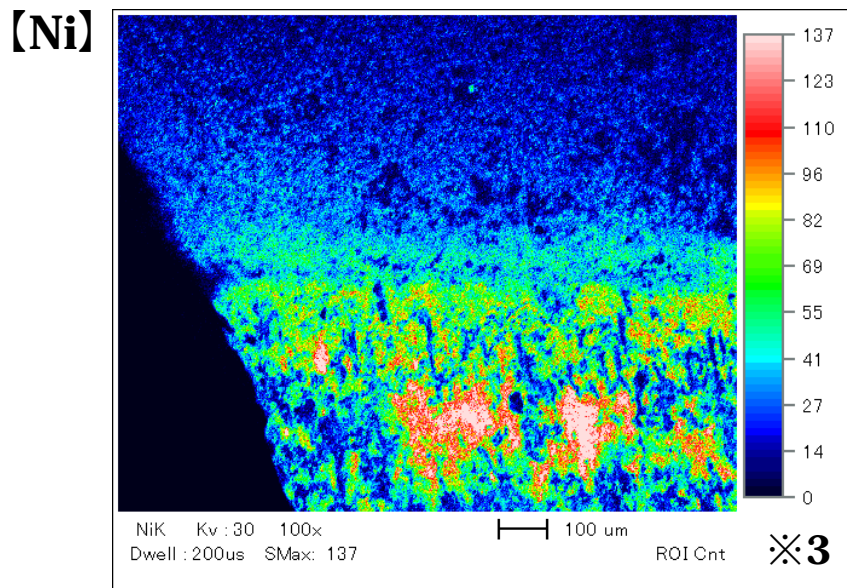
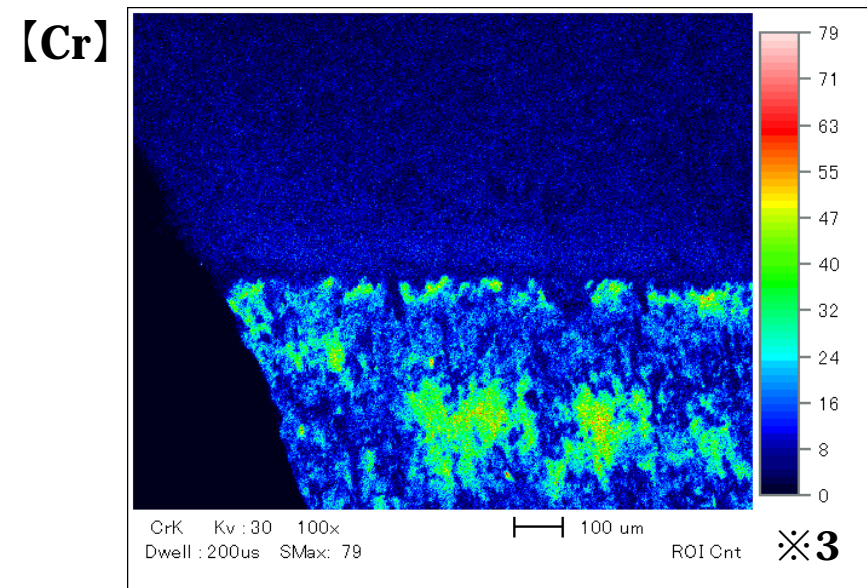
- 表面の化学成分分析を実施した結果、中央部の主成分が酸化鉄（主にマグネタイト）であったことから、スケールであると推定した。（以下、スケールA）
- 接触想定部（角部）の成分分析した結果、伝熱管の母材のNiおよびCrの成分を検出した。

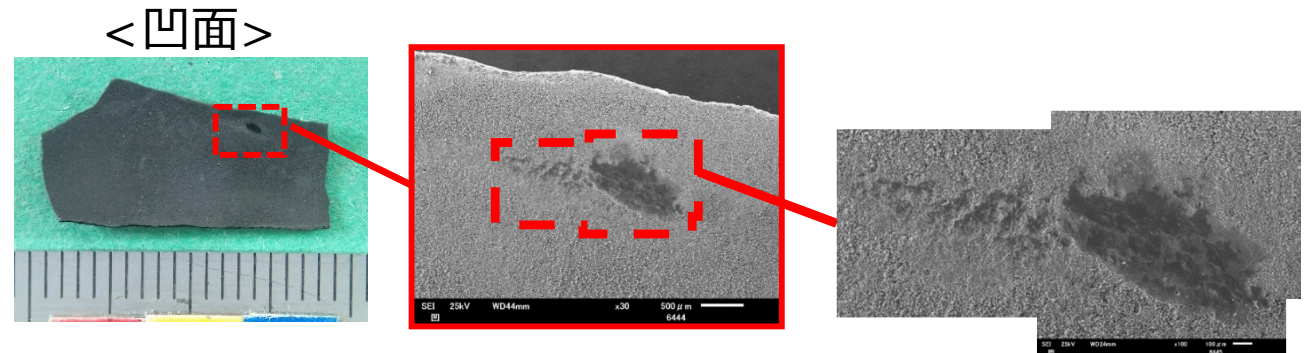
- スケールC2の表面を観察した結果、凹面の一部に接触痕を確認した。また、側面にも一部に接触痕を確認した。形状（R形状）を計測した結果、直径約22.3mmの円筒状に沿った形状であり、これは伝熱管の外径22.23mmに近い形状である。

大きさ：約18mm×約10mm  
厚さ：約0.3mm  
質量：約0.19g

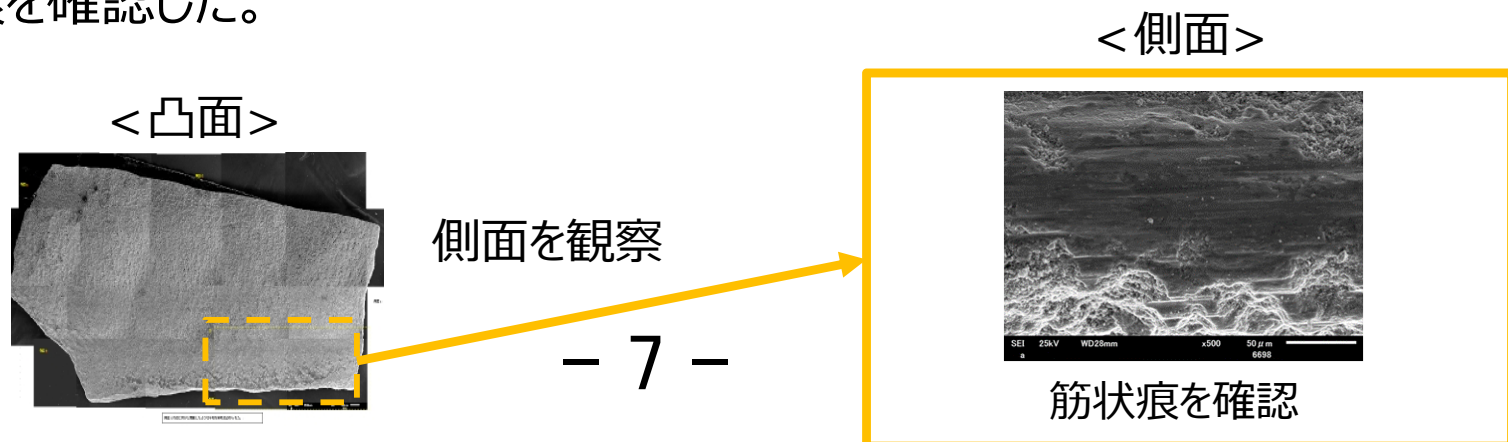
- 拡大観察した結果、凹面の接触痕には筋状痕が確認できなかったものの、側面の接触痕では筋状痕を確認した。

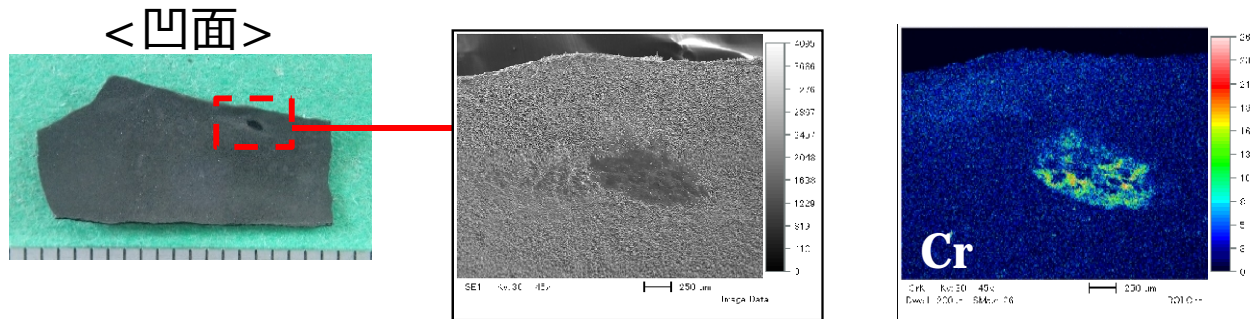
○スケールC 2凹面の接触痕が認められた部分の表面の化学成分分析を実施した結果、管支持板（SUS405）の主成分であるCr成分を検出した。

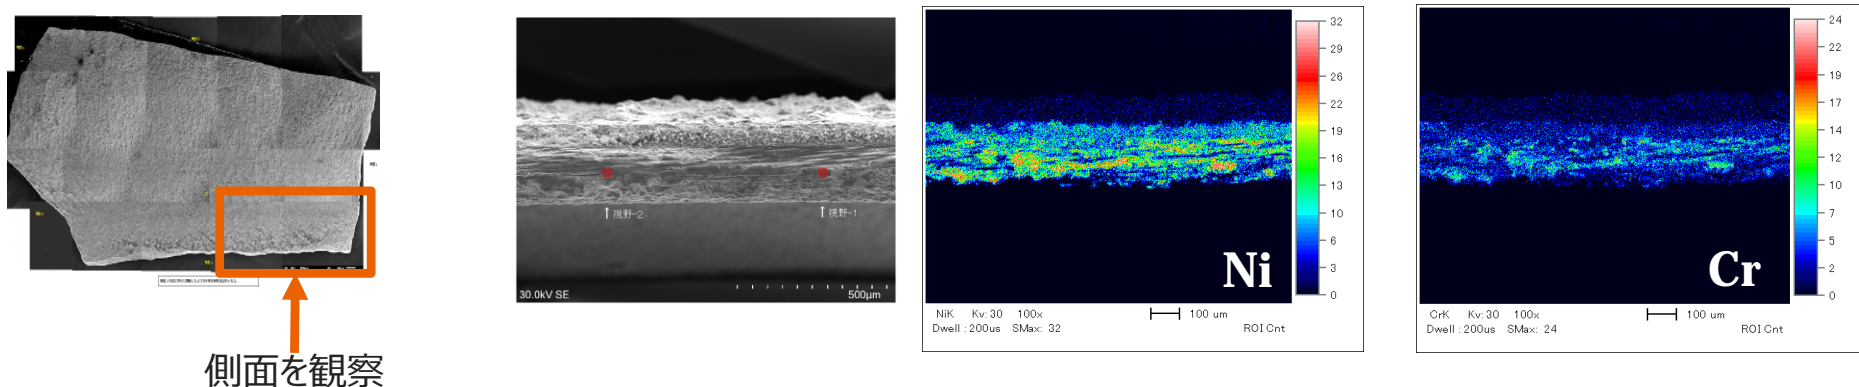
○スケールC 2側面の接触痕が認められた部分の表面の化学成分分析の結果、伝熱管（インコネル600）の主成分であるNi成分とCr成分を検出した。

スケールC 2は、管支持板下面と接触しながら、伝熱管に減肉を与えた可能性があると推定した。

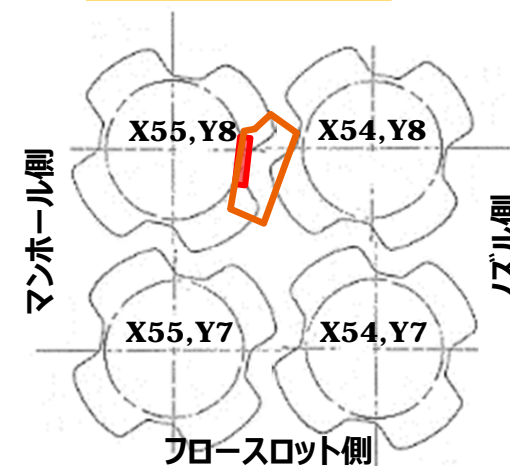
○スケールC 2の形状や筋状痕、接触痕の位置は、以下の通りX55, Y8の減肉箇所や周辺の第三管支持板表面の接触痕の位置と一致することを確認した。

筋状痕と減肉部の位置  
関係が一致

凹面の接触痕と、第  
三管支持板 B E C  
穴ランド部の接触痕  
の位置関係が一致

第三管支持板表面の接  
触痕の位置関係と一致

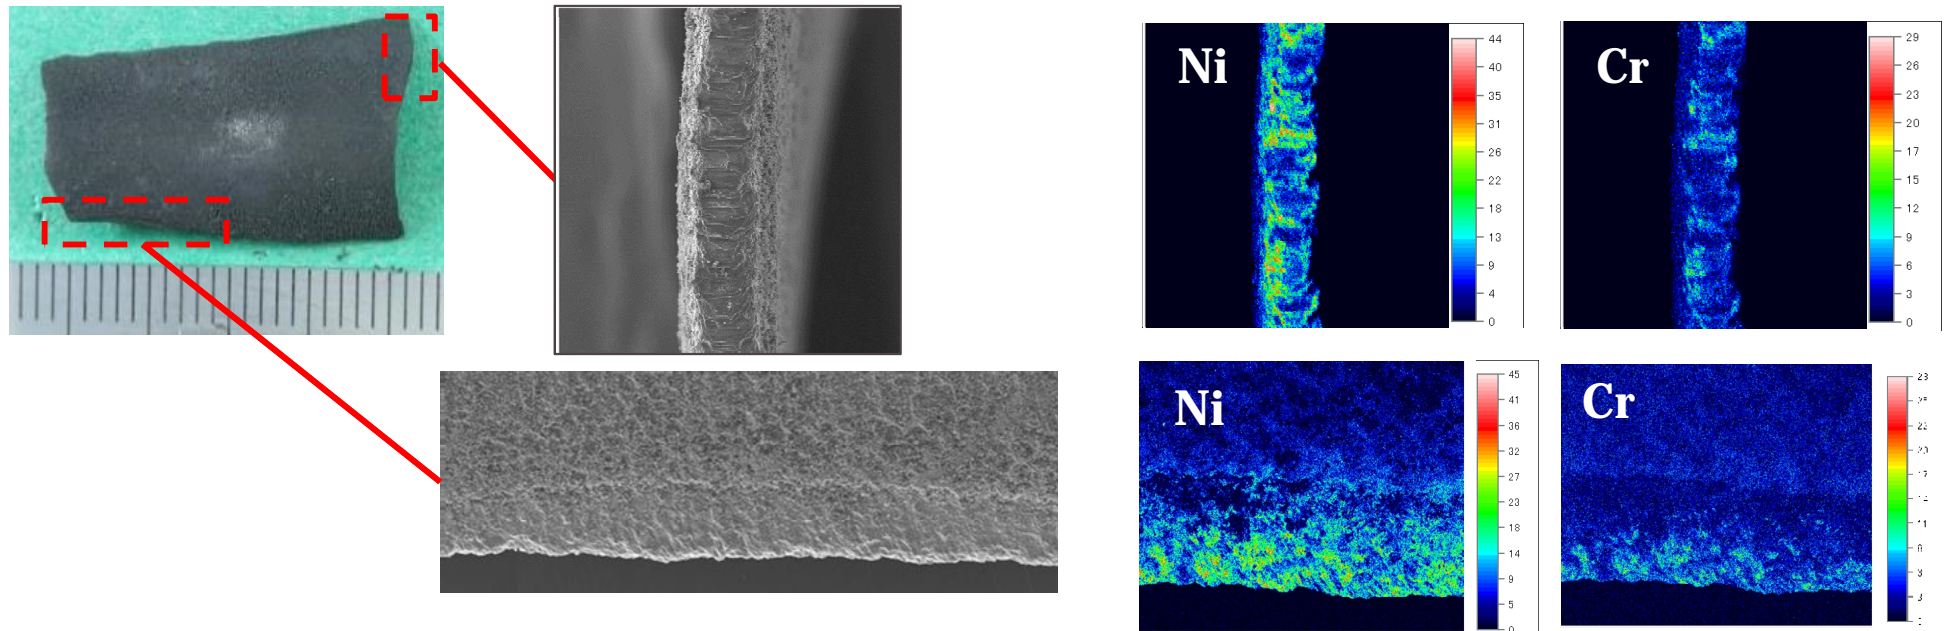
○スケールC3側面の接触痕が認められた部分の表面の化学成分分析を実施した結果、伝熱管（インコネル600）の主成分であるNi成分とCr成分を検出した。

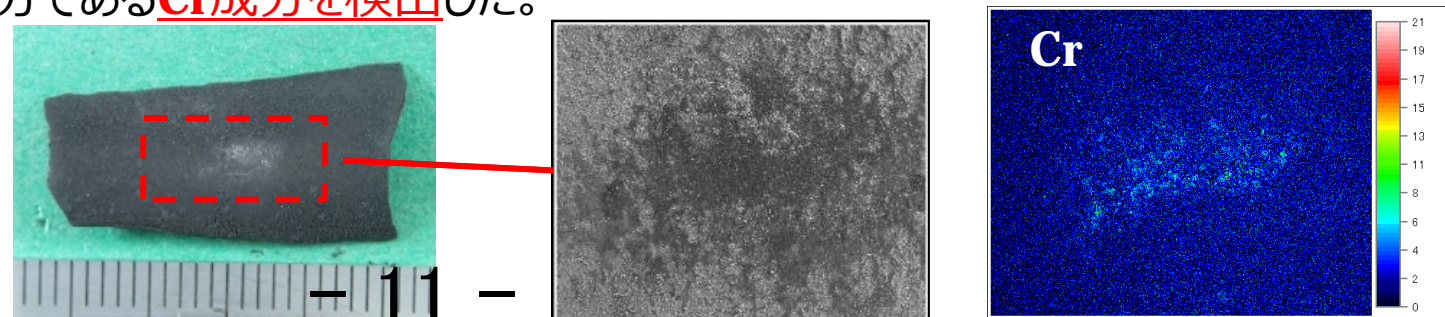
○スケールC3の凸面の接触痕が認められた部分の表面の化学成分分析を実施した結果、管支持板（SUS405）の主成分であるCr成分を検出した。

スケールC3は、管支持板下面と接触しながら、伝熱管に減肉を与えた可能性があるかと推定した。

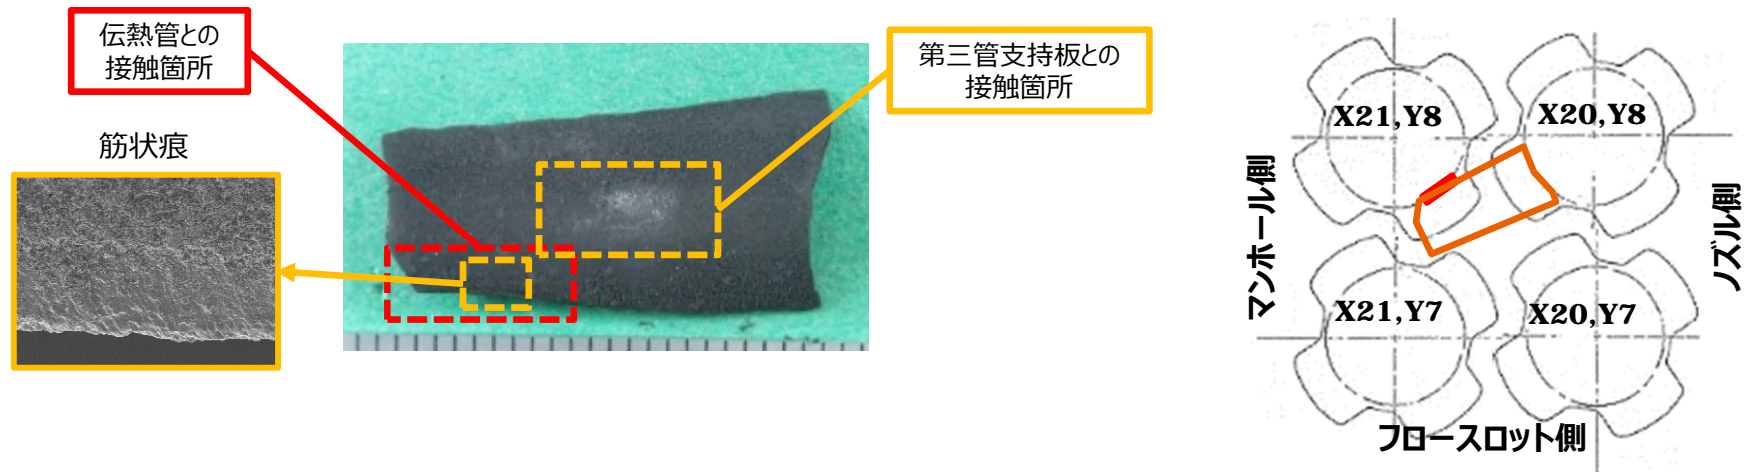
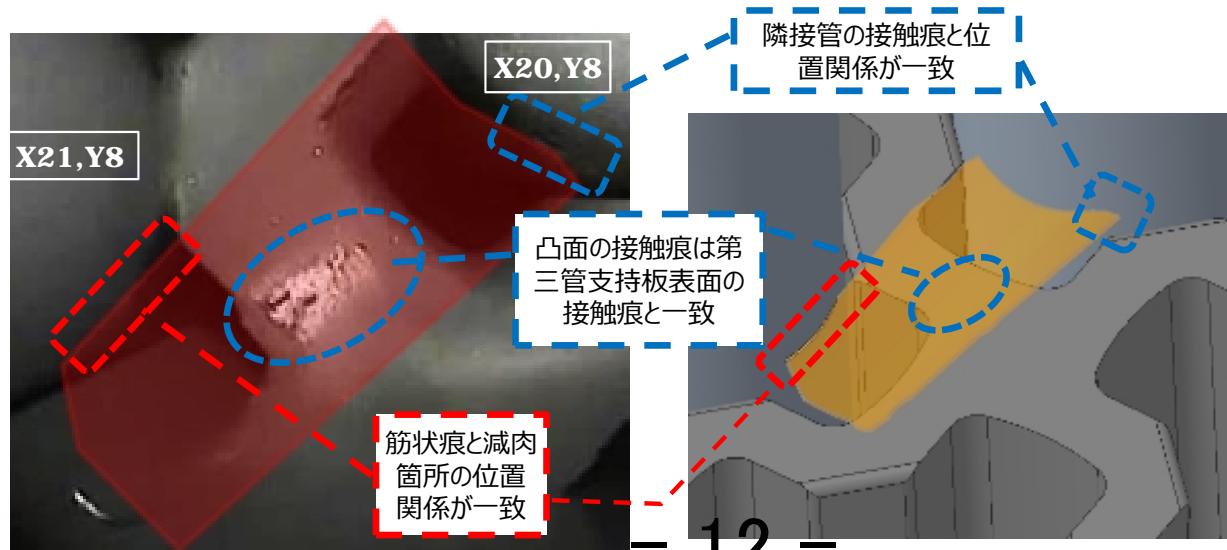
○スケールC3の形状や筋状痕、接触痕の位置は、以下の通りX21,Y8の減肉箇所および周辺の第三管支持板表面並びに隣接管 (X20,Y8) の接触痕の位置と一致することを確認した。

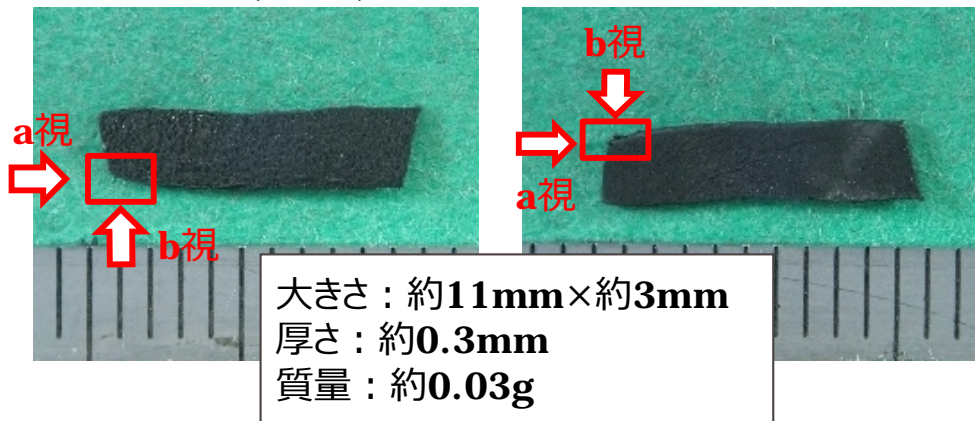
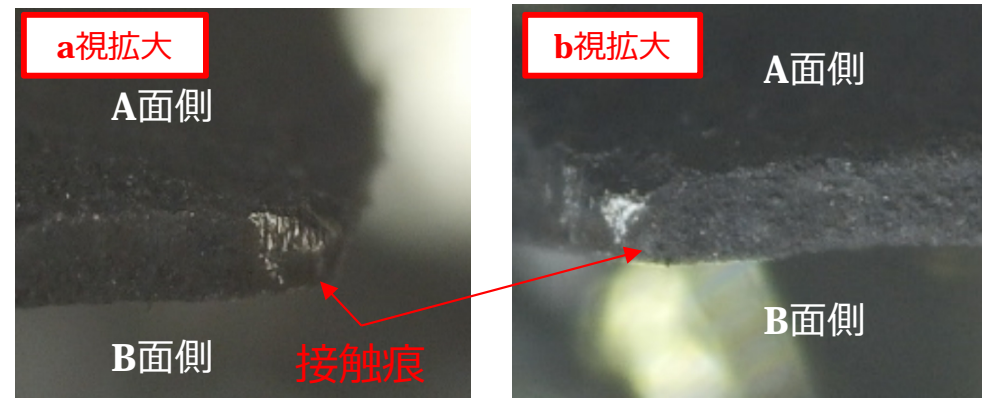
○スケールC4の表面を観察した結果、角部に接触痕を確認した。また、形状 (R形状) を計測した結果、直径約22.2mmの円筒状に沿った形状であり、これは伝熱管の外径22.23mmに近い形状である。

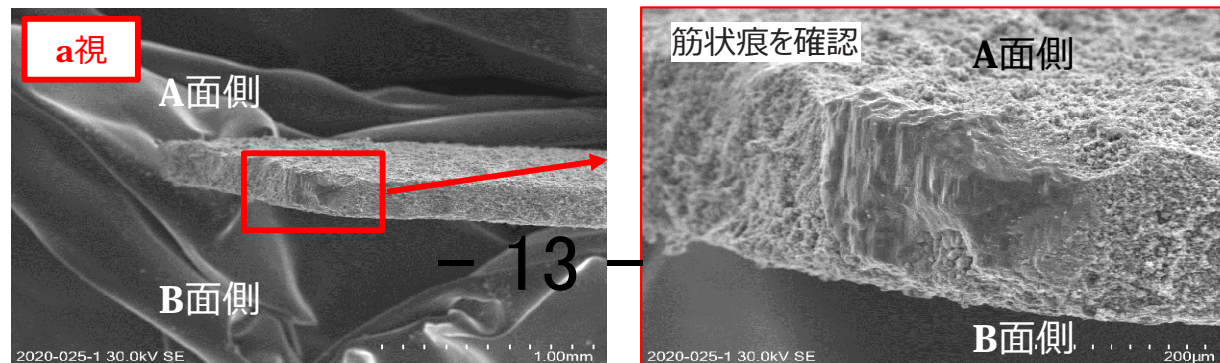
○接触痕を拡大観察した結果、筋状痕を確認した。

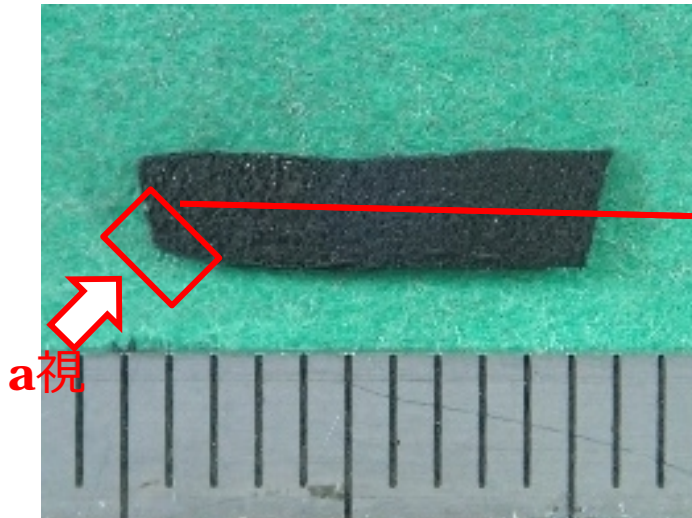
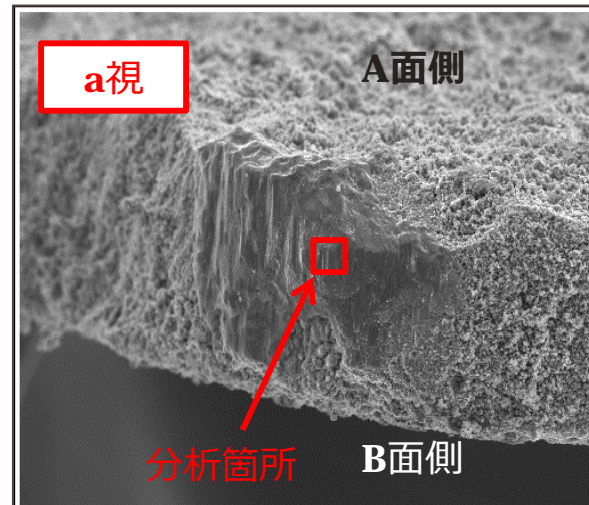
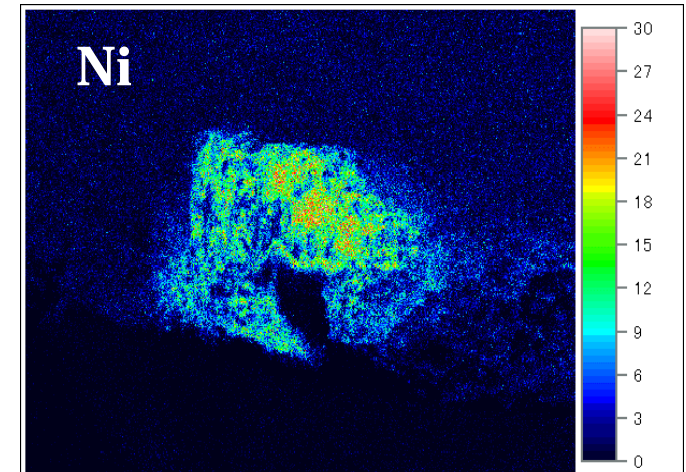
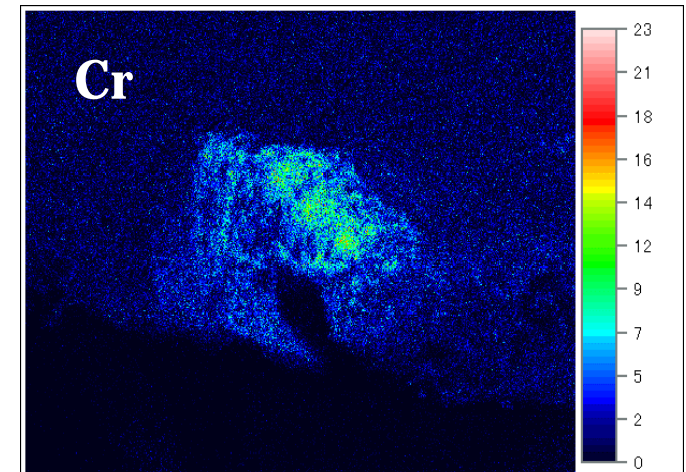
○スケールC4角部の接触痕が認められた部分の表面の化学成分分析を実施した結果、伝熱管（インコネル600）の主成分であるNi成分とCr成分を検出した。

スケールC4は、管支持板下面と接触しながら、伝熱管に減肉を与えた可能性があると推定した。

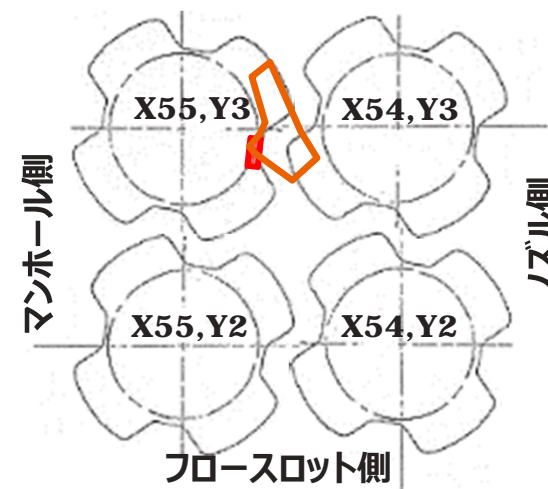
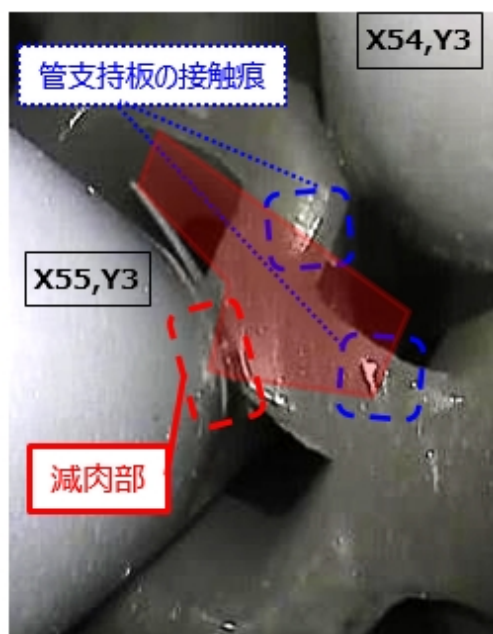
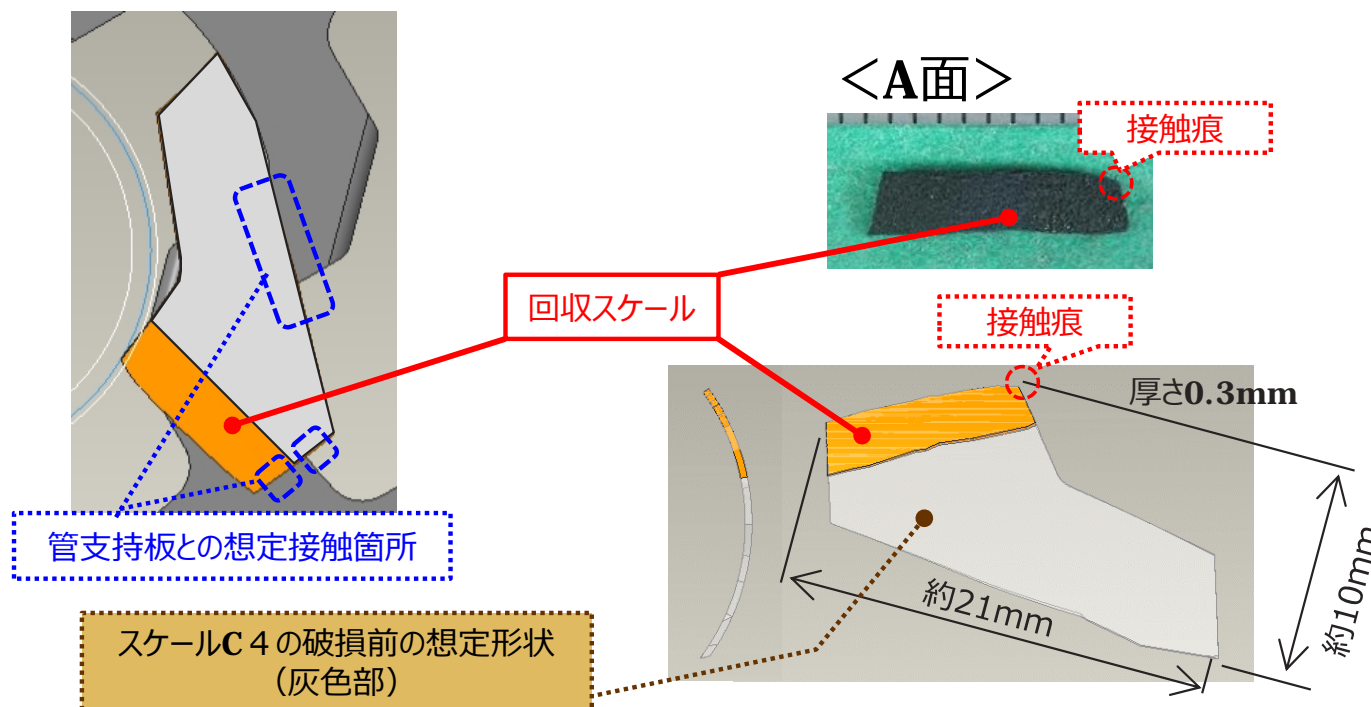
- スケールC 4の角部に接触痕が確認されたことから、減肉形状が三角型と推定されるX55, Y3伝熱管との接触条件を検討。
- スケールの一部（伝熱管との接触部以外の箇所）が破損したとすると、スケールC 4の破損前の想定形状が管支持板接触痕の位置と一致することを確認した。

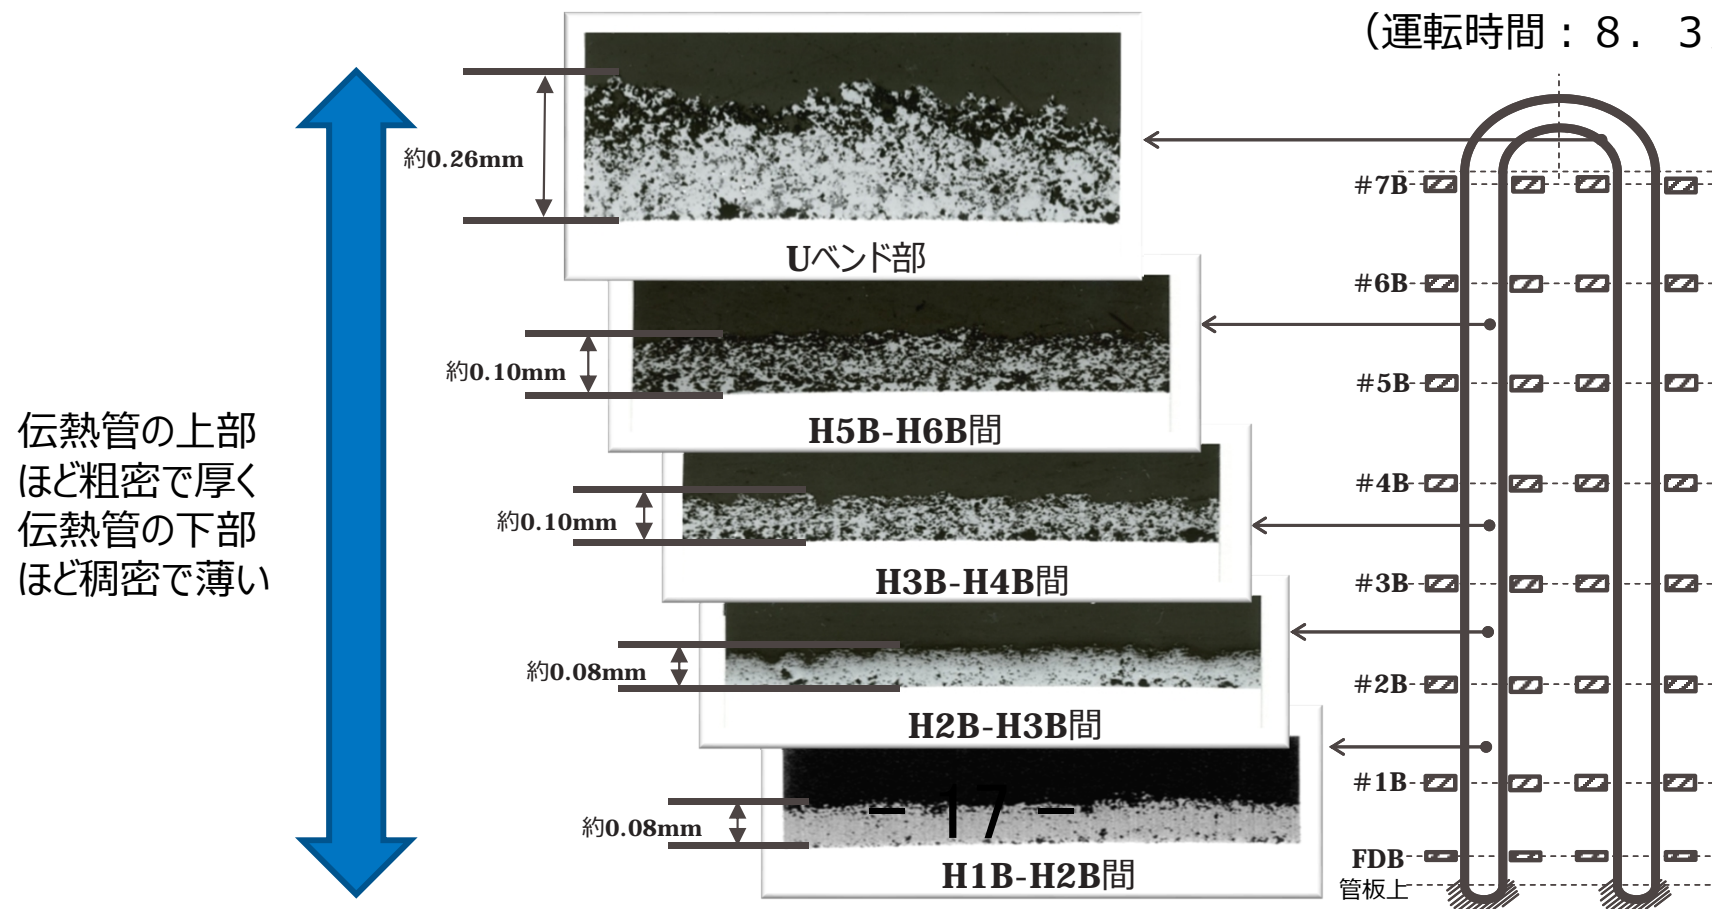
(高浜発電所3号機 抜管調査時 断面マイクロ観察)

平成8年に高浜発電所3号機第9回定期検査で健全性確認を目的に伝熱管の抜管調査を実施した際、伝熱管各部位 (SG上方からUバンド部、第六から第五管支持板の間、第四から第三管支持板の間、第三から第二管支持板の間、第二から第一管支持板の間) のスケールについて、断面マイクロ観察を実施している。その結果、伝熱管の上部のスケールほど粗密で厚く、伝熱管の下部ほど稠密で薄いということを確認した。

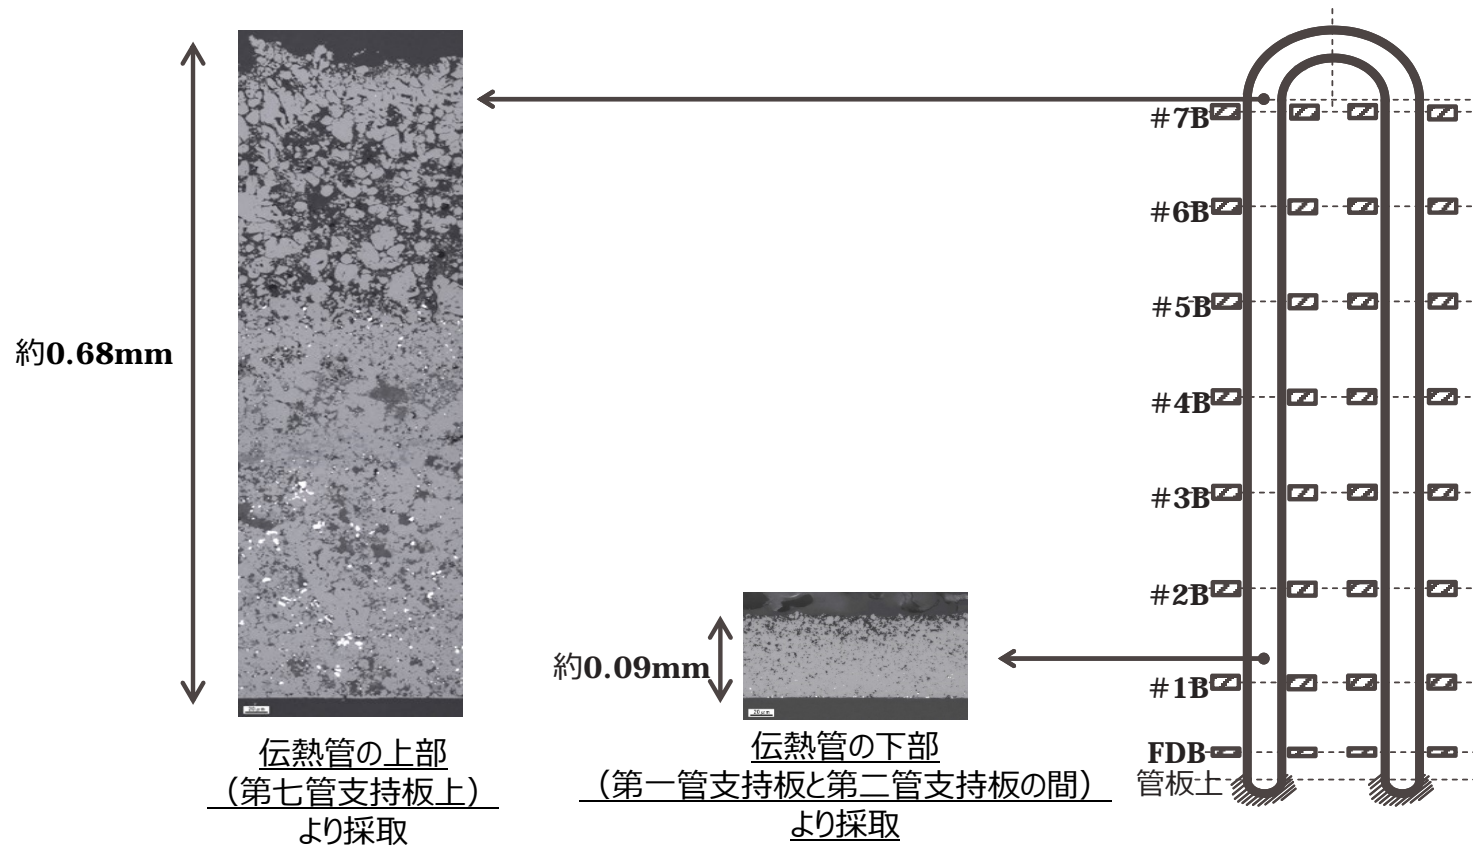
(高浜発電所 4号機におけるスケール調査実績)

高浜発電所 4号機今回 (第23回) 定期検査において、伝熱管の上部 (第七管支持板上) および伝熱管の下部 (第一管支持板と第二管支持板の間) から1サンプルずつスケールを回収し、性状を確認した結果、伝熱管の上部 (第七管支持板上) のスケールは粗密で厚く、伝熱管の下部 (第一管支持板と第二管支持板の間) では稠密で薄いということを確認した。

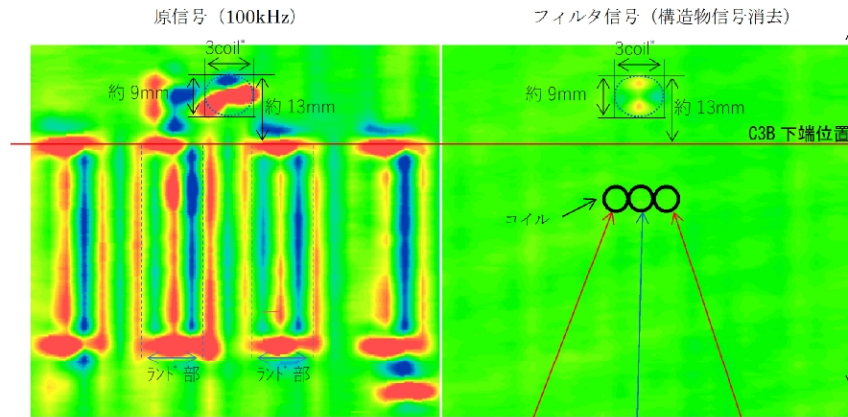
A-SG低温側第三管支持板 (X51, Y4) のECT結果

ECTデータを分析した結果、伝熱管外面の周方向に沿った非貫通のきずの特徴を有していた。

減肉率: 約33%

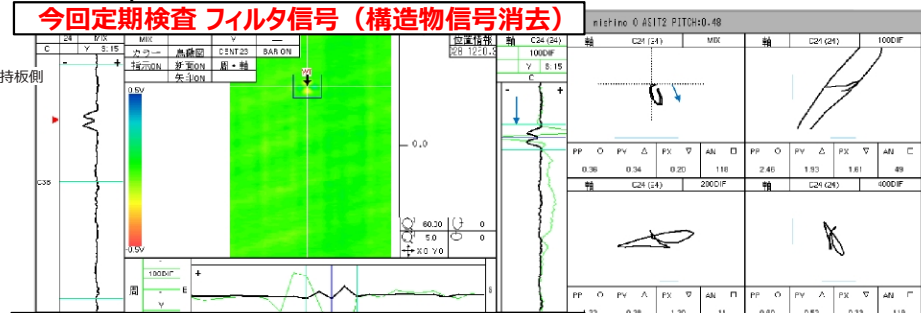
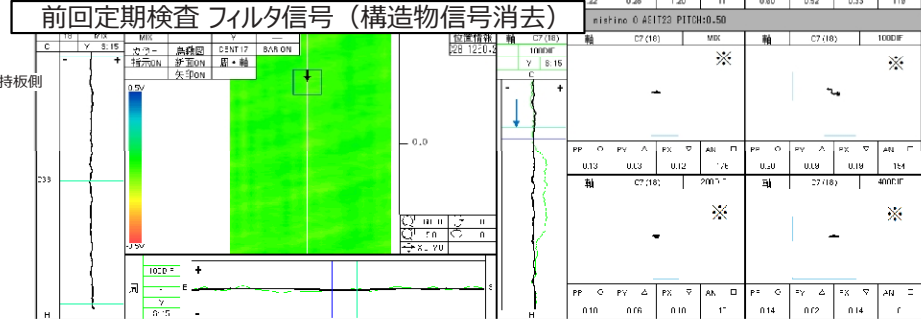
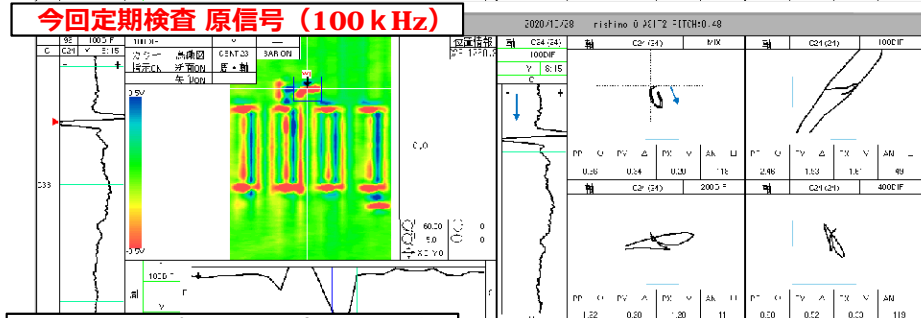
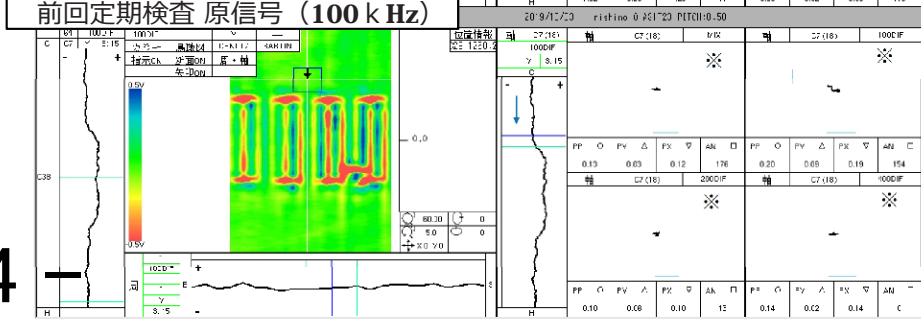
- ・位相角評価から、外面指示の特徴を持っている。
- ・指示は複数のコイルで検出されており、指示の中心部のコイルは周方向成分、両端部のコイルでは軸方向成分の特徴を持っている。

上記の通り軸方向成分および周方向成分の両方の成分が読み取れるため、広がりを持つ減肉と評価する。(下図参照)

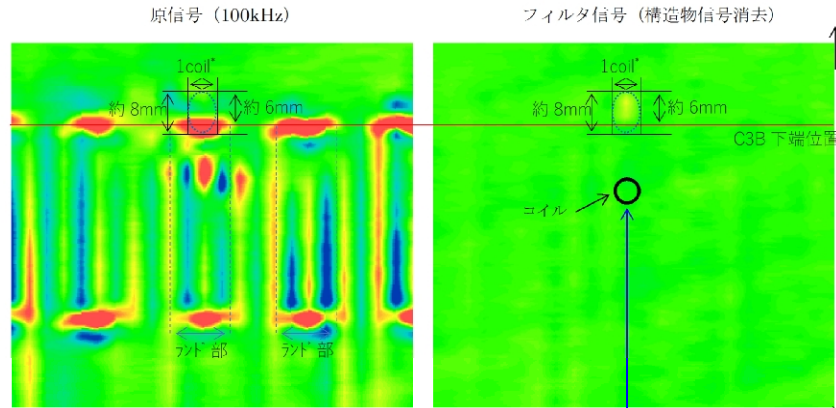
C-SG低温側第三管支持板 (X55, Y3) のECT結果

ECTデータを分析した結果、伝熱管外面の周方向に沿った非貫通のきずの特徴を有していた。

減肉率: 約25%

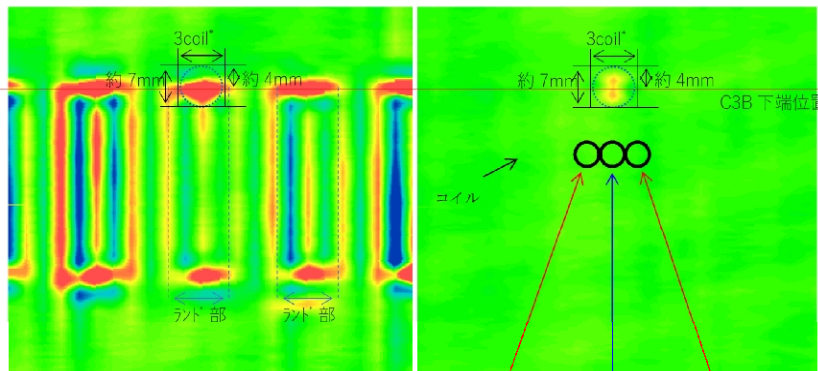
C-SG低温側第三管支持板 (X55, Y8) のECT結果

ECTデータを分析した結果、伝熱管外面の周方向に沿った非貫通のきずの特徴を有していた。

減肉率: 約32%

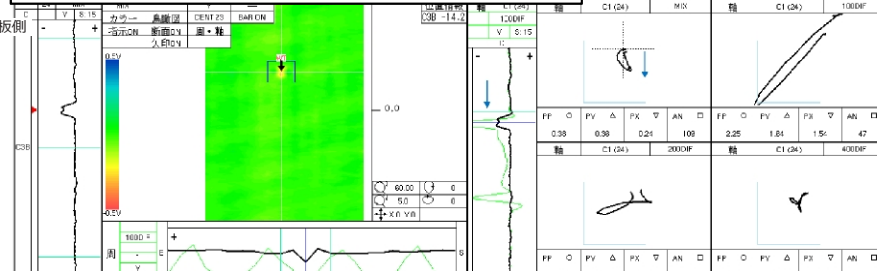
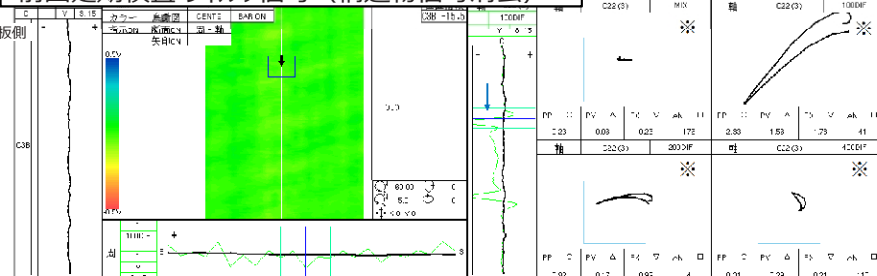
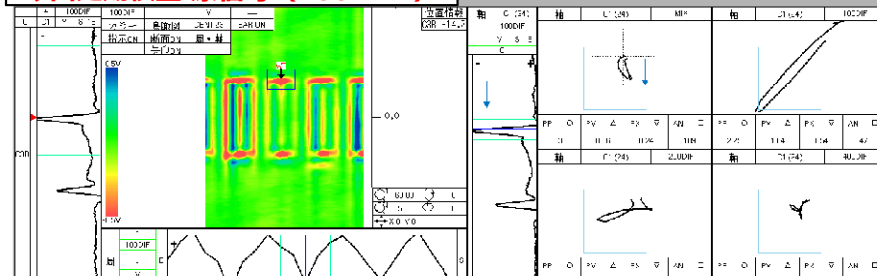
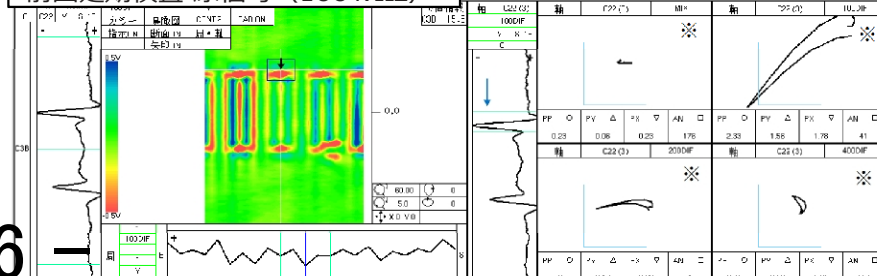
- ・位相角評価から、外面指示の特徴を持っている。
- ・指示は複数のコイルで検出されており、指示の中心部のコイルは周方向成分、両端部のコイルでは軸方向・周方向成分の特徴を持っている。

上記の通り軸方向成分および周方向成分の両方の成分が読み取れるため、広がりを持つ減肉と評価する。(下図参照)

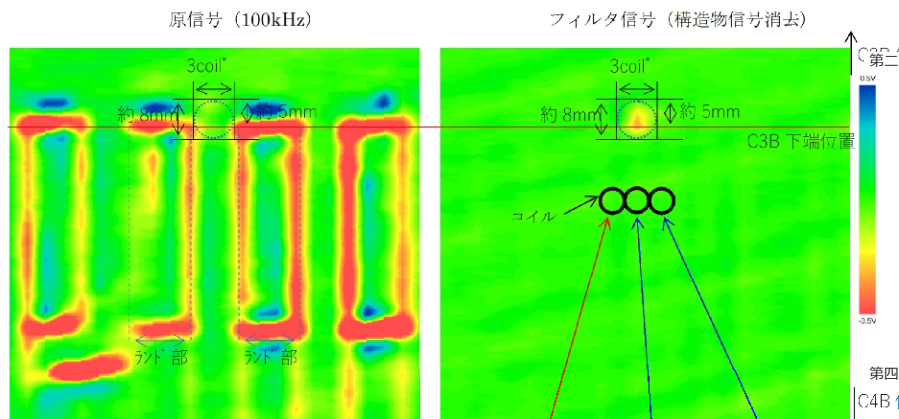
C-SG低温側第三管支持板 (X21, Y8) のECT結果

ECTデータを分析した結果、伝熱管外面の周方向に沿った非貫通のきずの特徴を有していた。

減肉率: 約36%

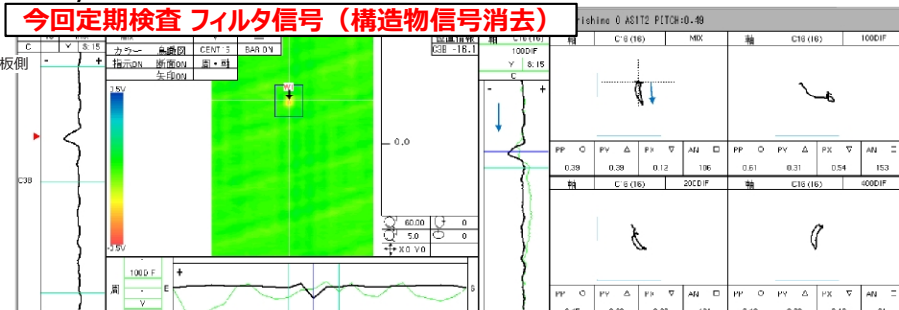
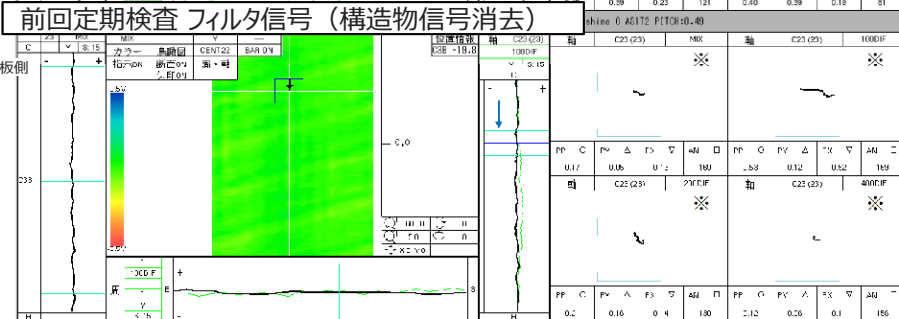
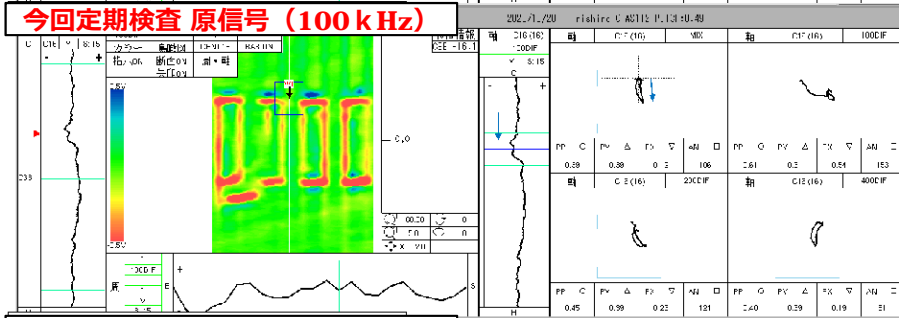
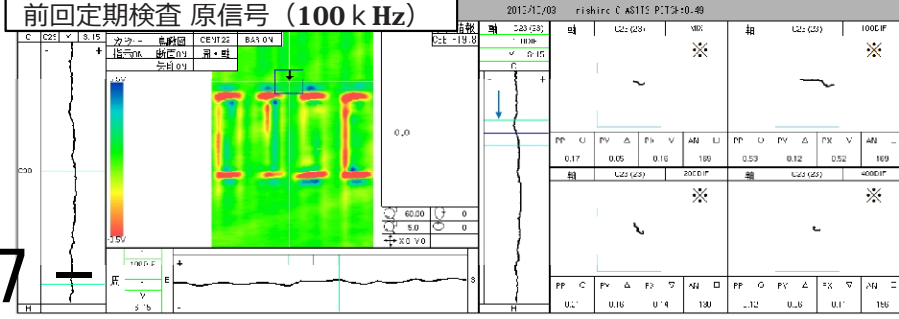
- ・位相角評価から、外面指示の特徴を持っている。
- ・指示は複数のコイルで検出されており、指示の中心部のコイルは周方向成分、両端部のコイルでは軸方向・周方向成分の特徴を持っている。

上記の通り軸方向成分および周方向成分の両方の成分が読み取れるため、広がりを持つ減肉と評価する。(下図参照)

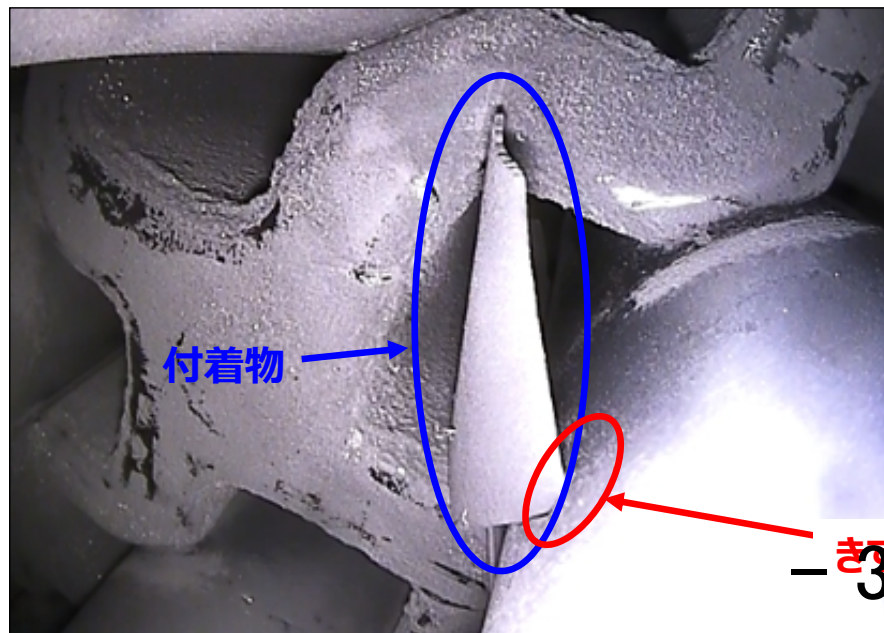
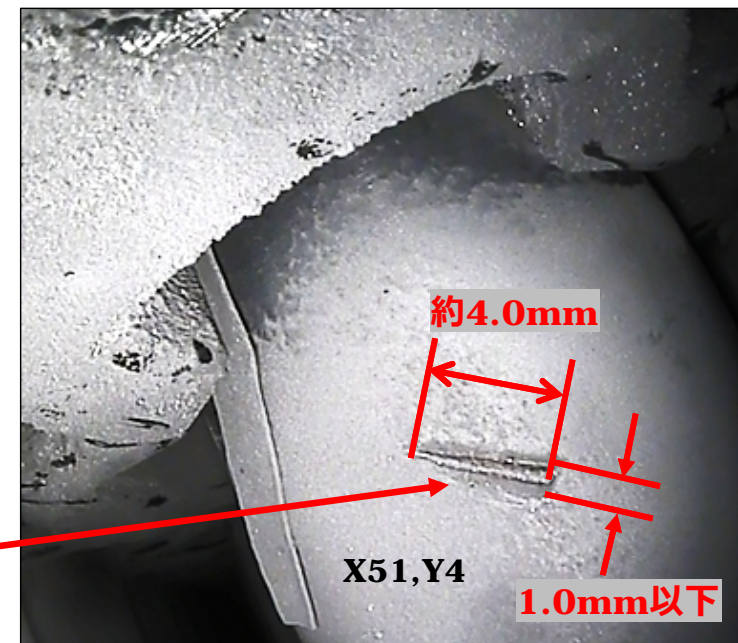
A - S G ( X 5 1 , Y 4 )

E C Tで減肉とみられる信号指示が認められた伝熱管を、2次側から小型カメラにて点検した結果、摩耗減肉痕とみられる箇所を確認した。なお、E C Tの信号指示による位置およびサイズと相違はなかった。

また、A - S G (X51,Y4) およびC - S GのうちX55,Y3の信号指示部付近において付着物を確認したことから、付着物を回収した。

第三管支持板：長さ約4.0mm、幅1.0mm以下 (X51,Y4) 減肉率：約33%

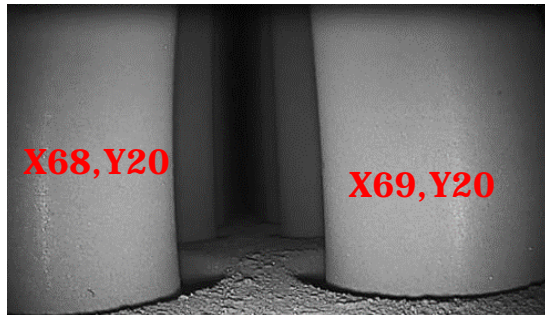
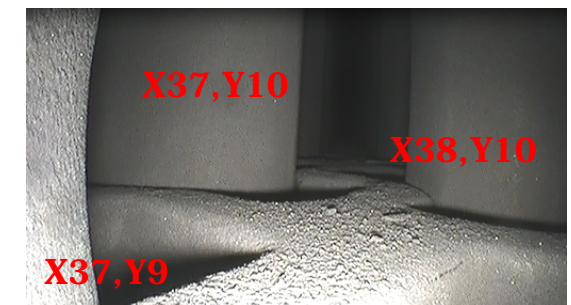
- 伝熱管から剥離したスケールおよびスラッジ以外の異物は確認できなかった。
