## 関西電力株式会社からの高浜発電所 4 号機 蒸気発生器伝熱管の損傷に係る報告内容について

令和 3 年 2 月 2 4 日  
原子力規制庁

高浜発電所4号機  
蒸気発生器伝熱管の損傷について  
(概要版)

2021年2月5日

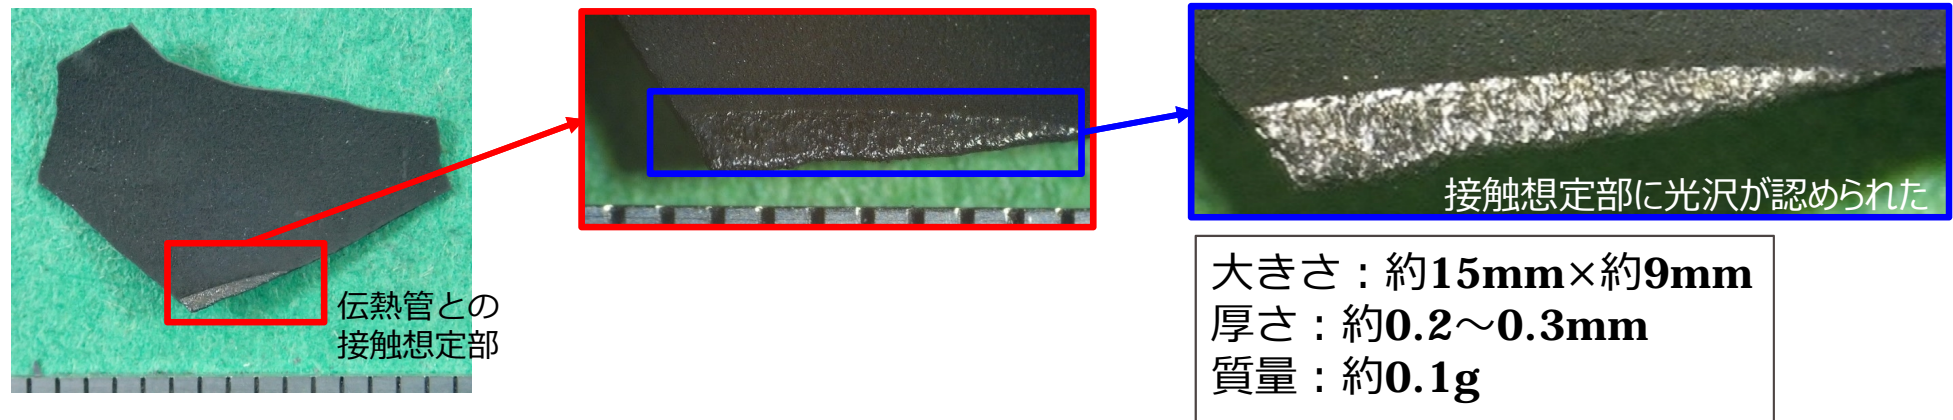
< A - S Gで確認した付着物（X51, Y4 第三管支持板下面） >

- 伝熱管減肉部と付着物の接触想定部（角部）には、接触痕があり、光沢が認められた。
- 形状（**R**形状）を計測した結果、直径約22.5mmの円筒状に沿った形状であり、これは伝熱管の外径22.23mmに近い形状である。

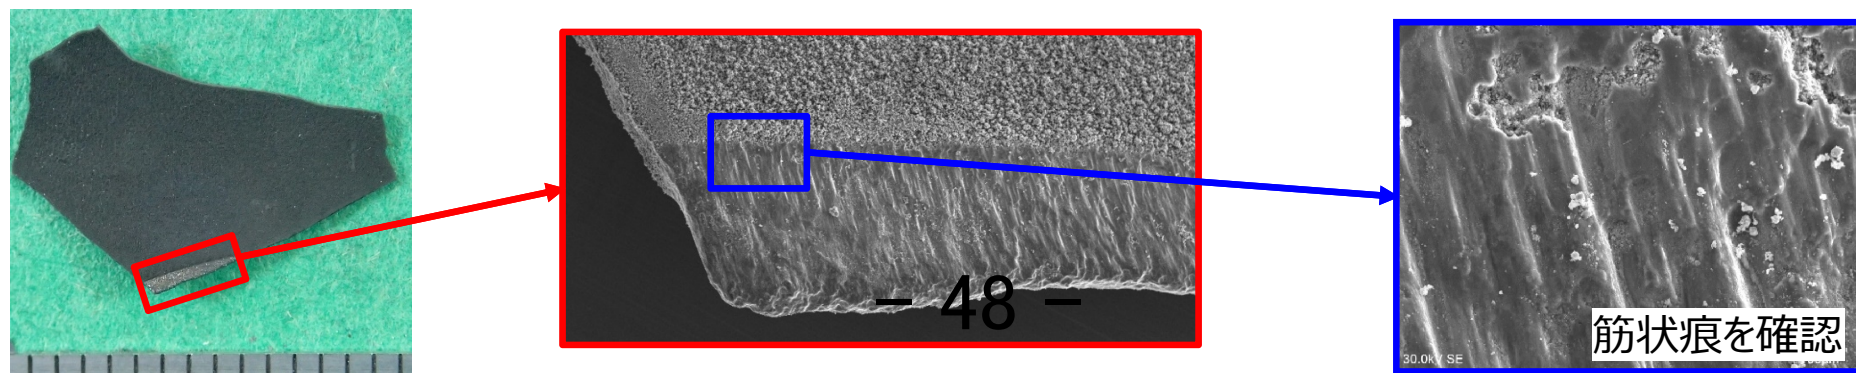
- 接触想定部（角部）を拡大観察した結果、筋状痕を確認した。

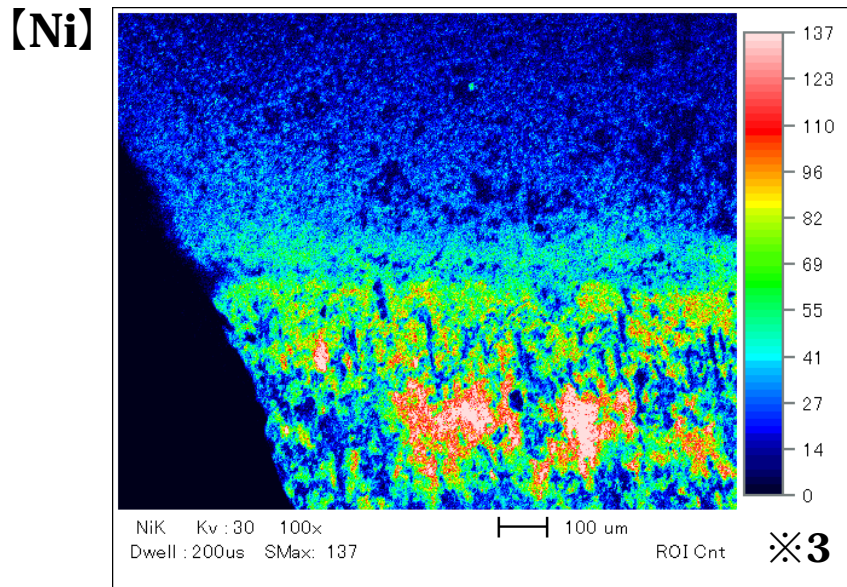
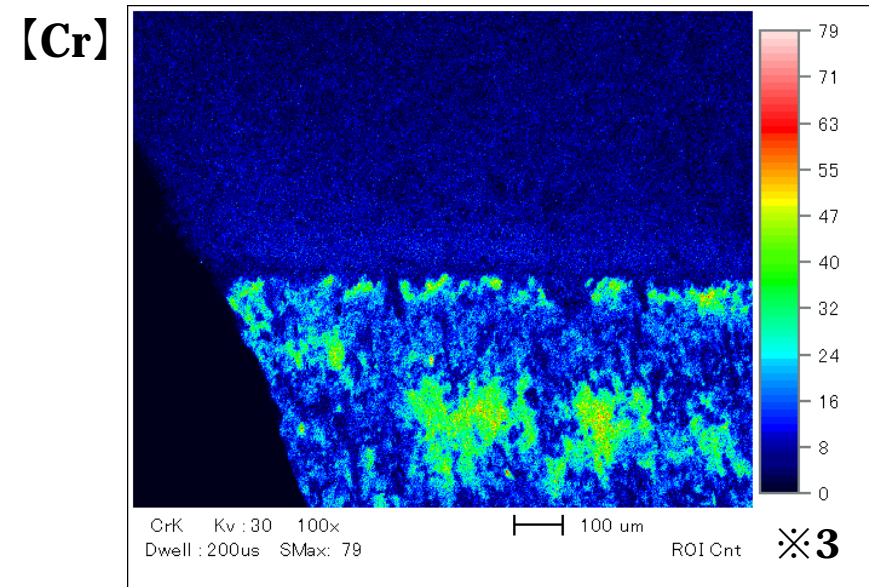
- 表面の化学成分分析を実施した結果、中央部の主成分が酸化鉄（主にマグネタイト）であったことから、スケールであると推定した。（以下、スケールA）
- 接触想定部（角部）の成分分析した結果、伝熱管の母材のNiおよびCrの成分を検出した。

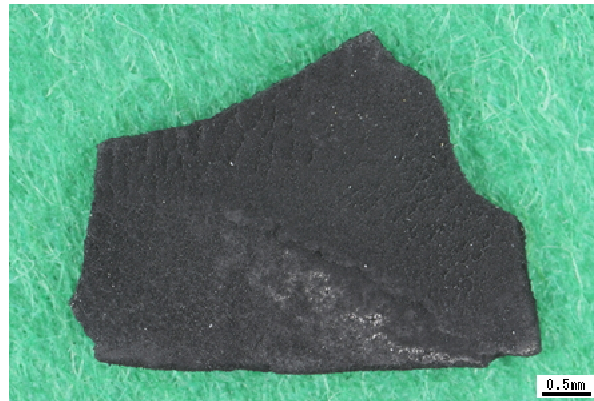
< C - S Gで確認した付着物（X55, Y3 第三管支持板下面） >

- 付着物の表面を観察した結果、接触痕および光沢は確認できなかった。
- 形状（**R**形状）を計測した結果、直径約21.9mmの円筒状に沿った形状であり、これは伝熱管の外径22.23mmに近い形状である。

大きさ：約5mm×約3mm  
厚さ：約0.4mm  
質量：約0.02g

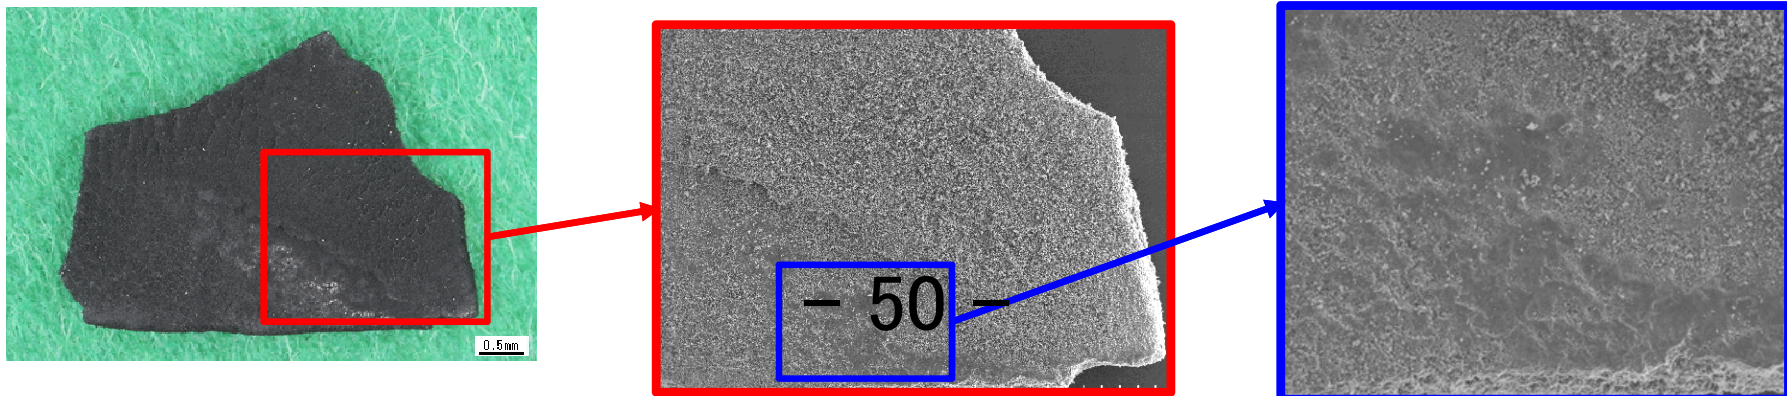
- 拡大観察した結果、凹面の一部に接触痕はあったが、筋状痕は確認できなかった。

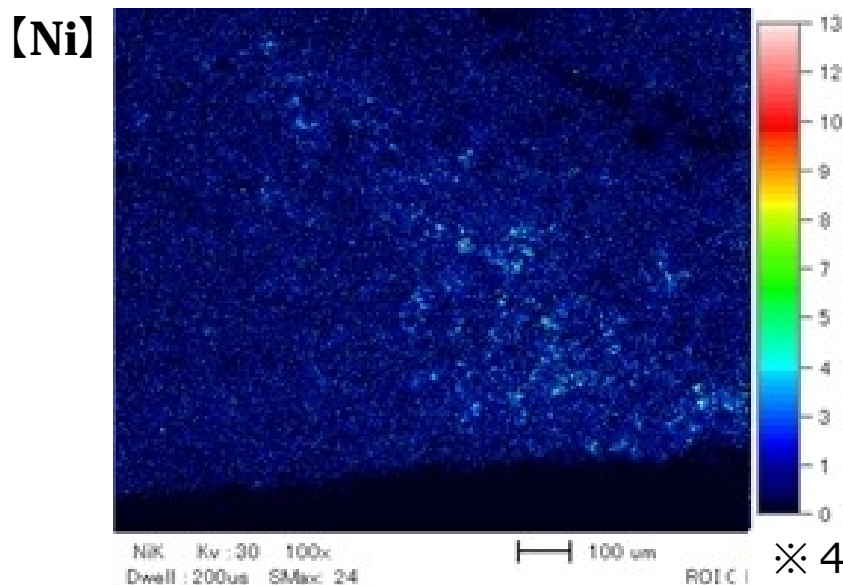
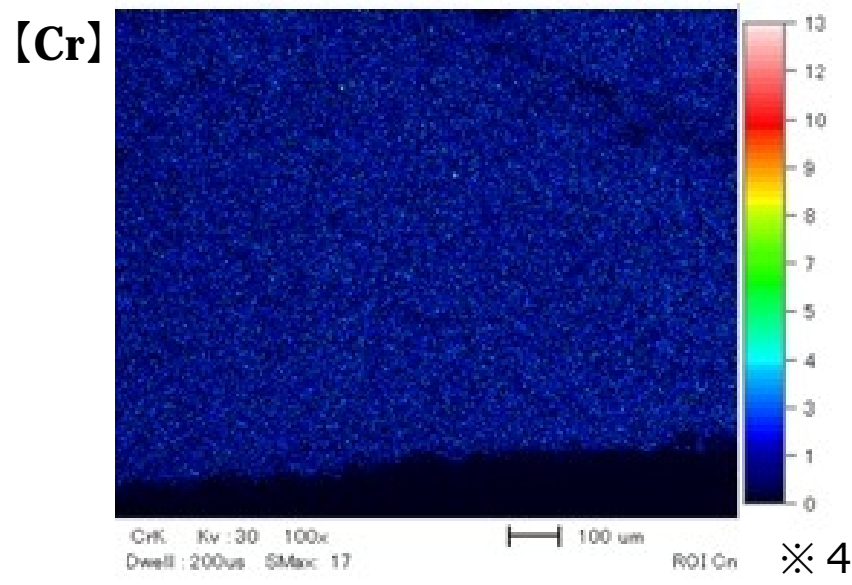
- 表面の化学成分分析を実施した結果、中央部の主成分が酸化鉄（主にマグネタイト）であったことから、スケールであると推定した。（以下、スケールC1）
- 凹面の接触痕を成分分析した結果、伝熱管の母材のNiは僅かに検出したが、Crは検出できなかった※3。

※3：Ni成分は3%以下、Cr成分は検出限界以下
