(2)開削調査箇所(南側)

③小断層上端付近の詳細観察-検討方針及び検討結果(1/6) -

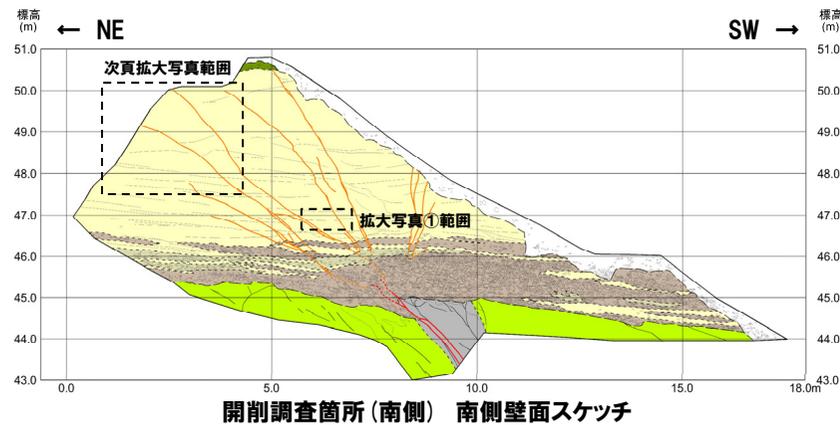
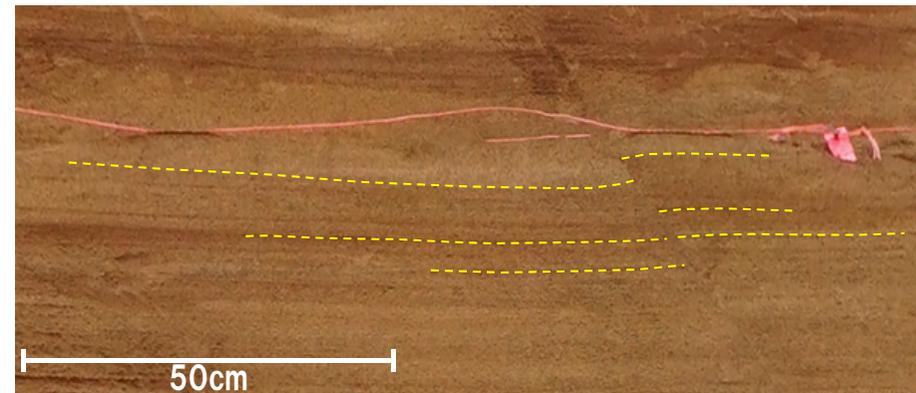
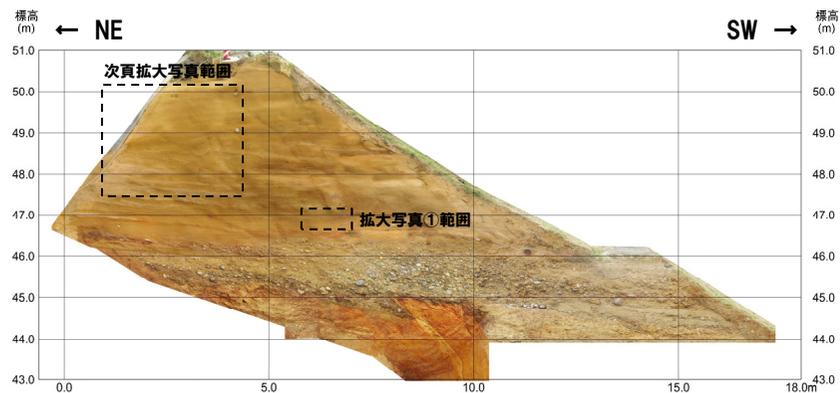
開削調査箇所(南側) 南側壁面写真

- M1ユニットの砂層中には、小断層による変位だけでなく、変形を受けている可能性が示唆される葉理が認められる(拡大写真①参照)。
- また、標高約49mの砂層中には、撓曲様の葉理(葉理(b))が認められる(次頁拡大写真参照)。
- 葉理(a)は、下位の葉理と平行であり、直線的であるため、変形を受けていないと考えられる。
- 葉理(b)は、葉理(a)に比べ、傾斜が変化する。
- 葉理(b)については、露頭下方からの系統性が認められないことから、堆積構造と考えられるが、小断層が当該箇所付近を通るため、変形を受けている可能性も示唆される。

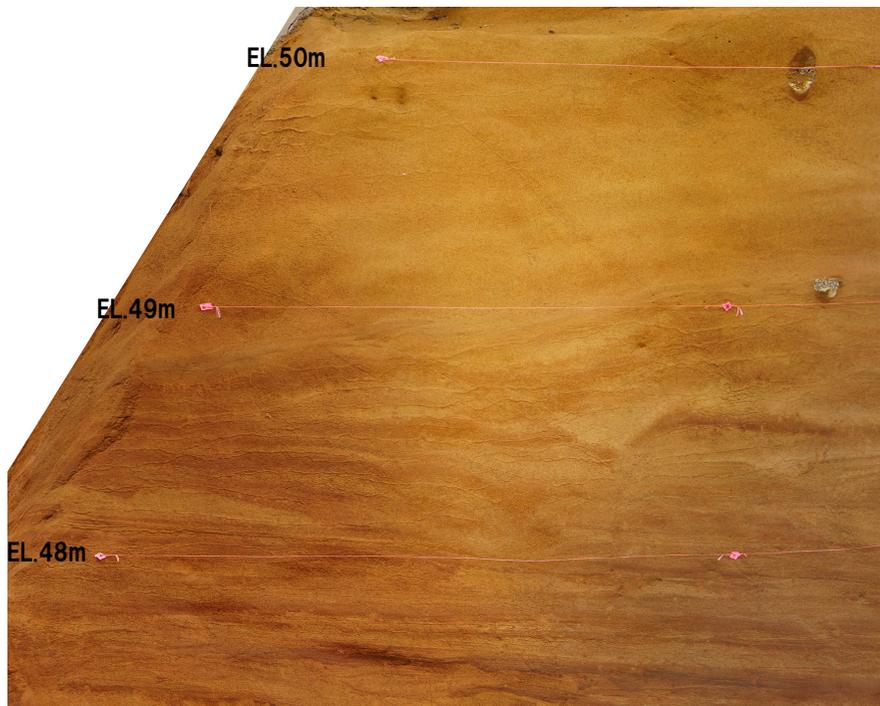
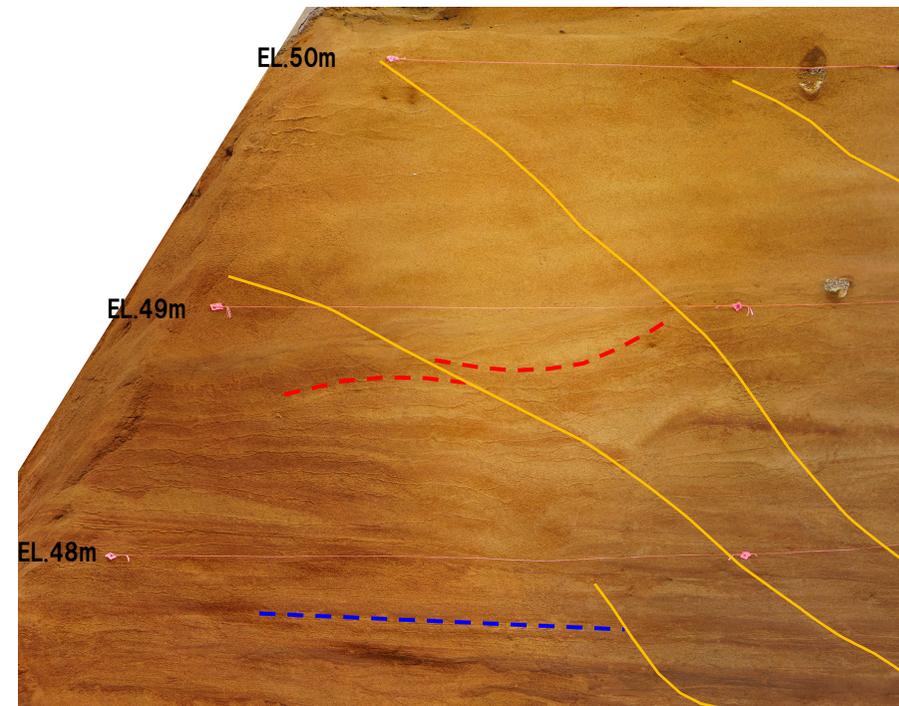
開削調査箇所(南側)南側壁面 拡大写真(解釈線なし)

— — — — — : 小断層

- - - - - : 変形を受けていない葉理 (a)

- - - - - : 撓曲様の葉理 (b)

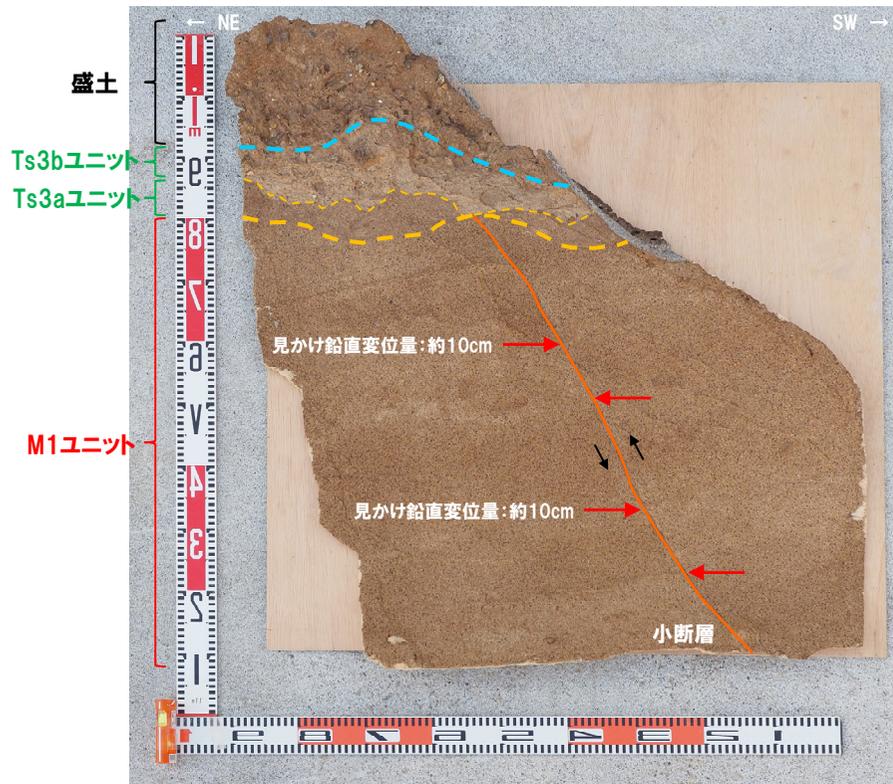
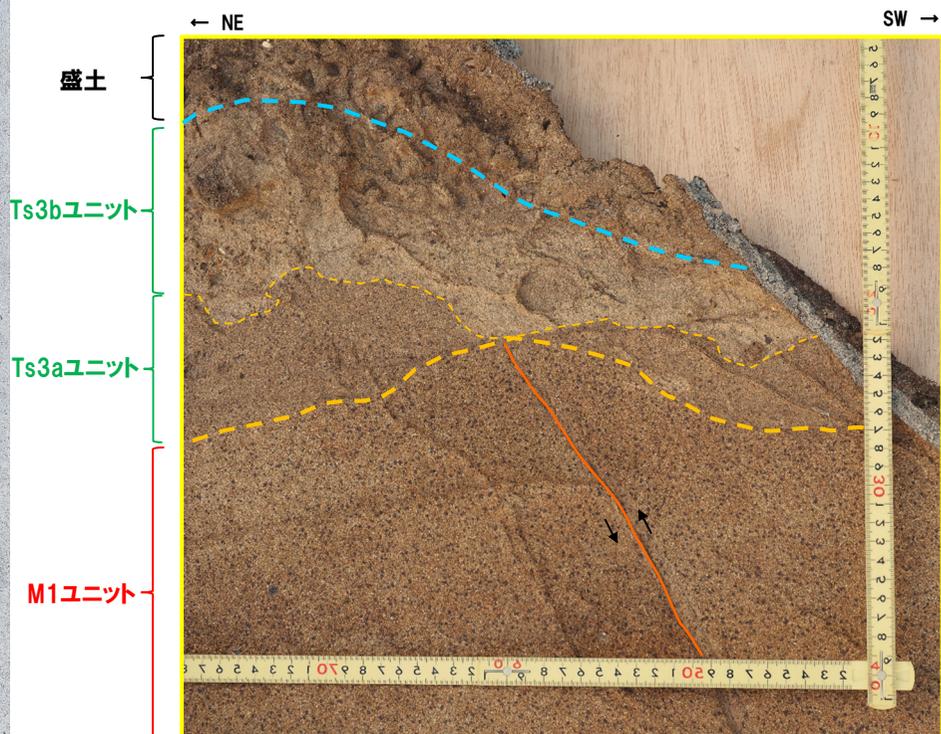
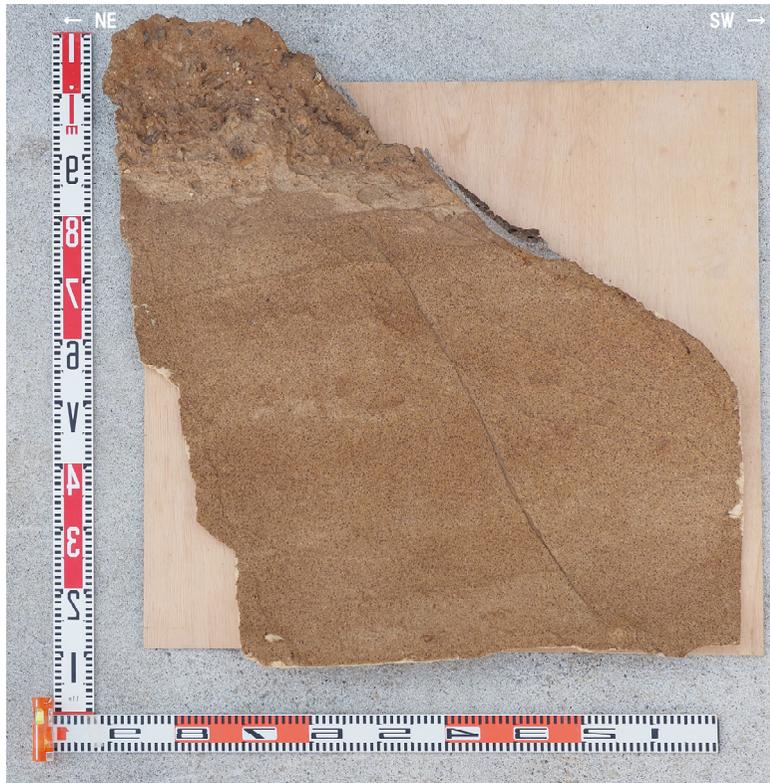
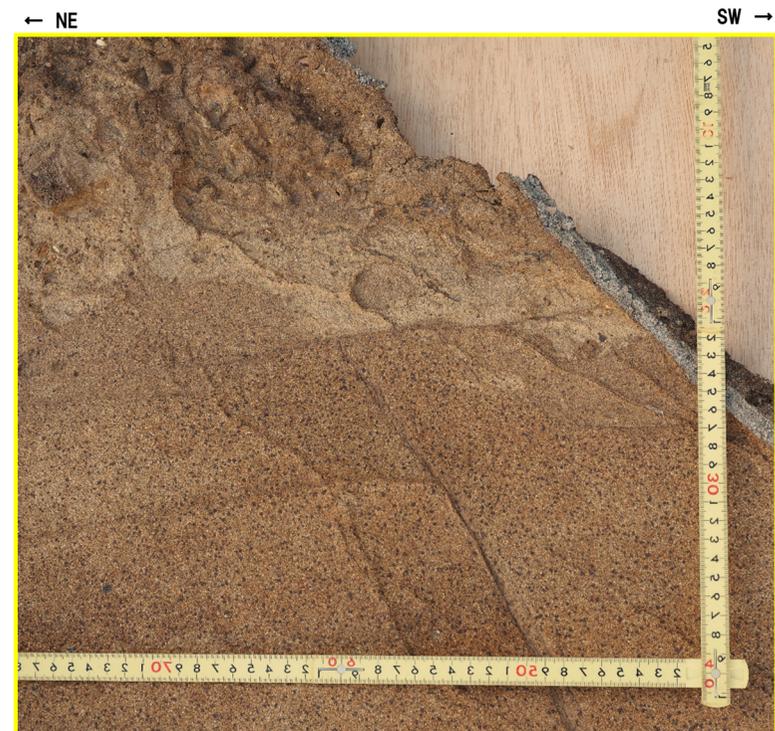
はぎとり転写試料1 写真(左右反転)(解釈線あり)

(南側壁面はぎとり転写試料1)

- ・小断層は、M1ユニットに変位を与えており、Ts3bユニットの基底面直下まで剪断面が連続する。
- ・小断層に見かけ鉛直変位量の減衰は認められない。
- ・Ts3bユニットの基底面に、小断層による変位は認められない。
- ・Ts3bユニット中に、剪断面は認められない。

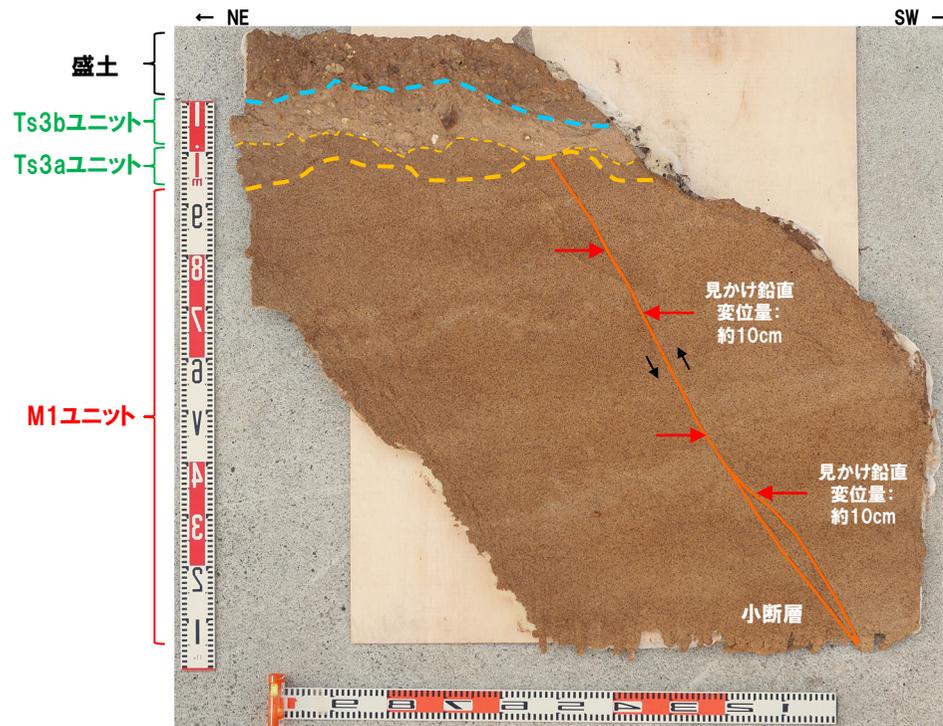
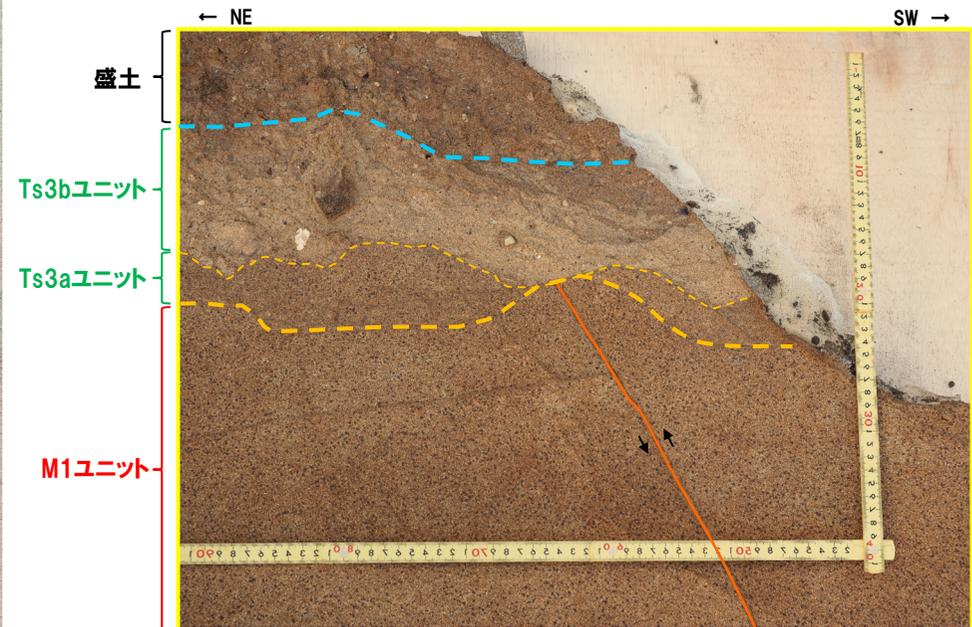
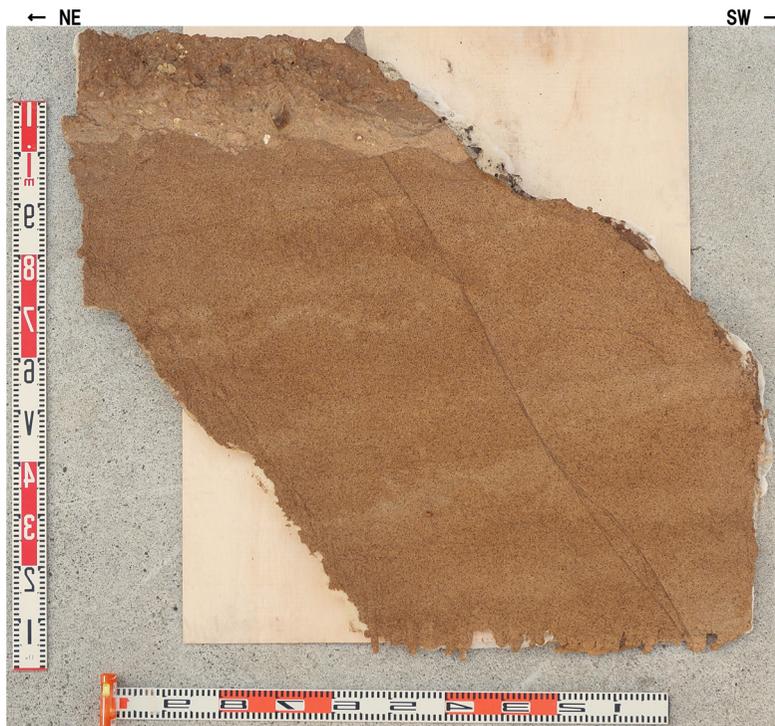
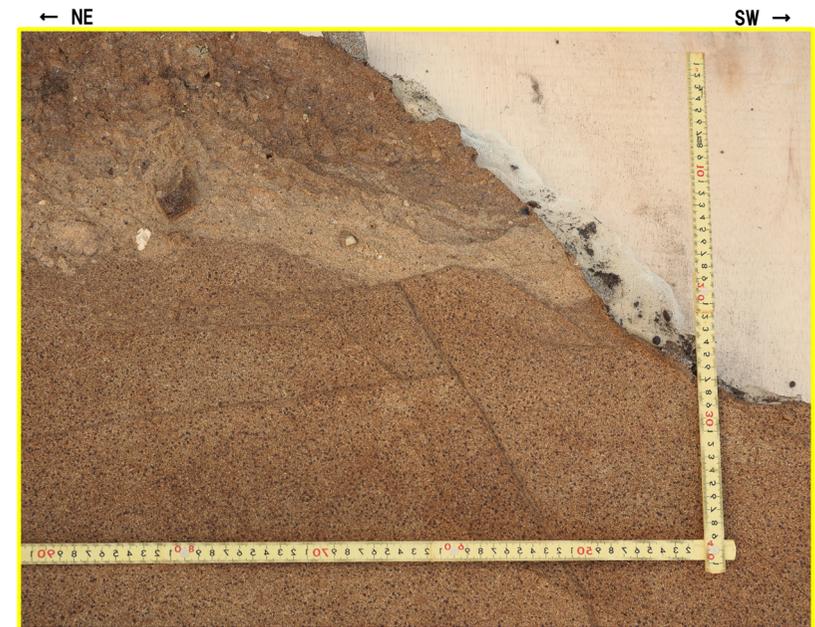
はぎとり転写試料2 写真(左右反転)(解釈線あり)

(南側壁面はぎとり転写試料2)

- ・小断層は、M1ユニットに変位を与えており、Ts3bユニットの基底面直下まで剪断面が連続する。
- ・小断層に見かけ鉛直変位量の減衰は認められない。
- ・Ts3bユニットの基底面に、小断層による変位は認められない。
- ・Ts3bユニット中に、剪断面は認められない。

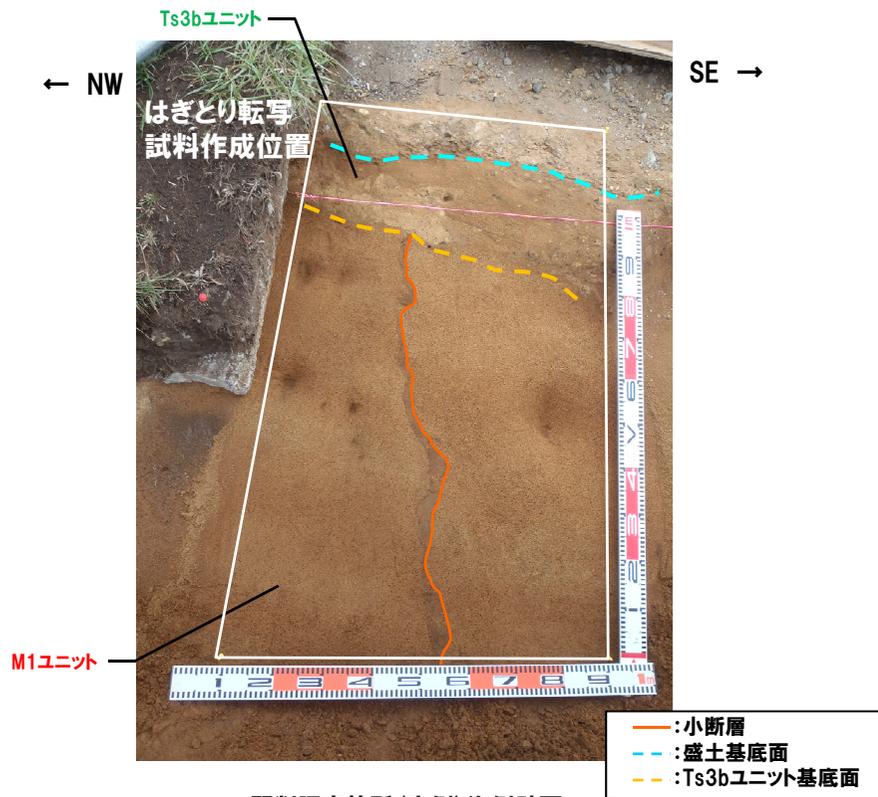
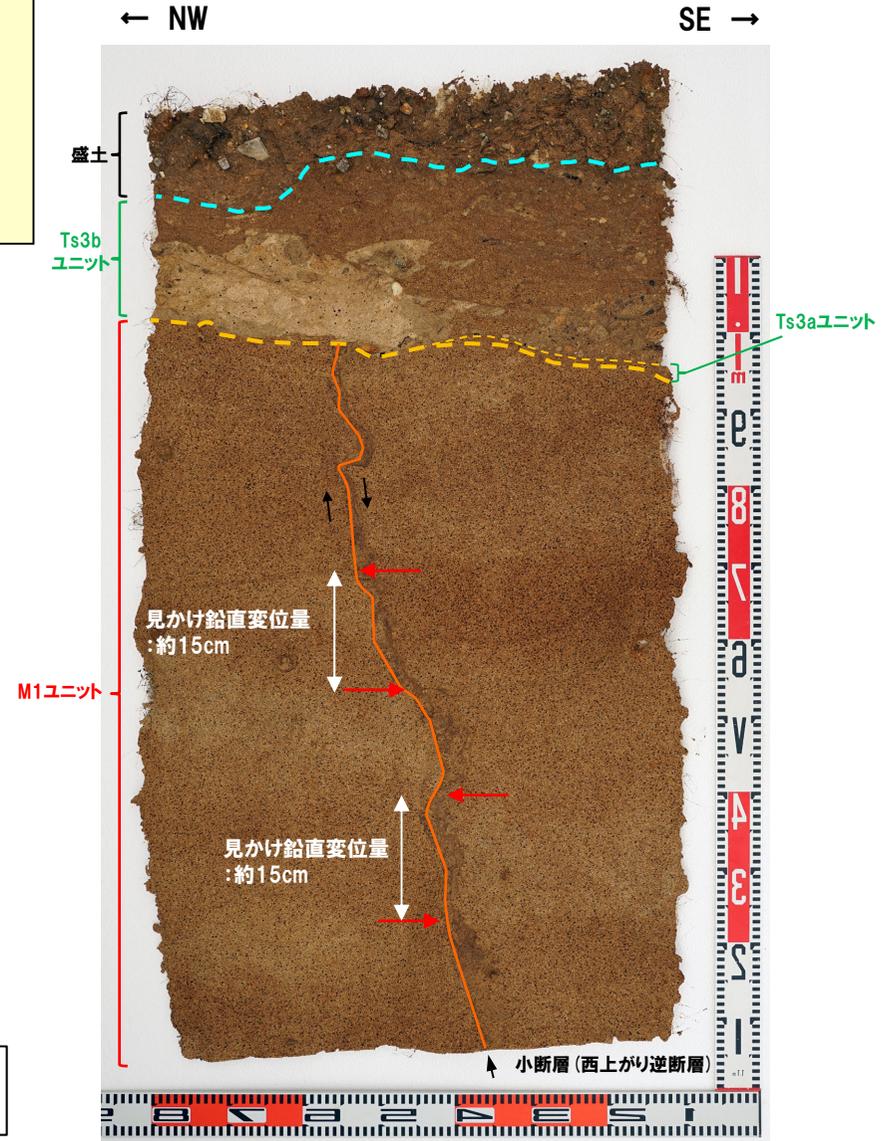
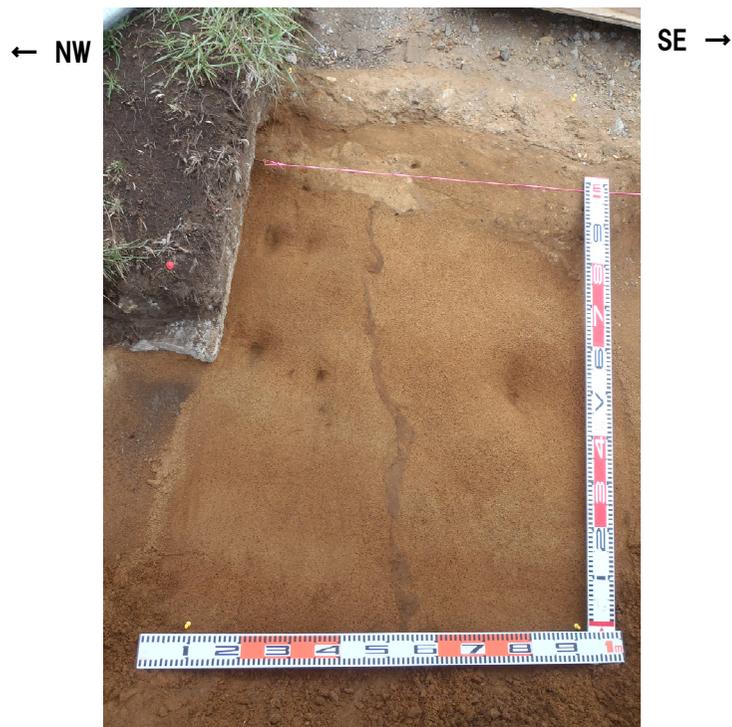
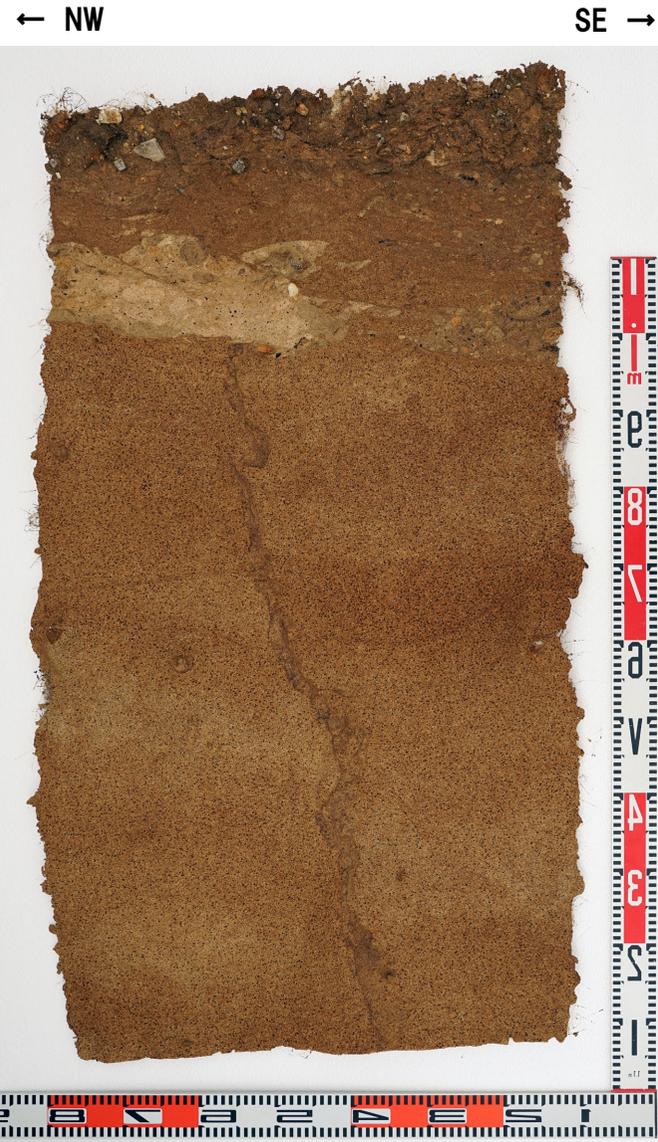
はぎとり転写試料 写真(左右反転)(解釈線あり)

- 本はぎとり転写試料において、以下の状況を確認した。
- ・小断層は、M1ユニットに変位を与えており、Ts3bユニットの基底面直下まで剪断面が連続する。
 - ・小断層に見かけ鉛直変位量の減衰は認められない。
 - ・Ts3bユニットの基底面に、小断層による変位は認められない。
 - ・Ts3bユニット中に、剪断面は認められない。

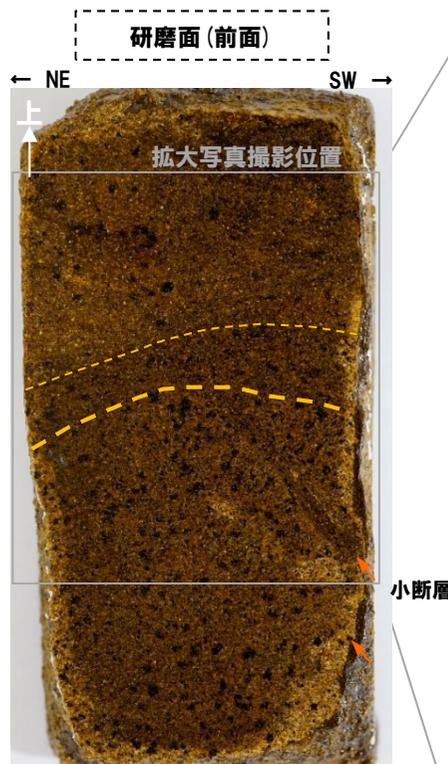
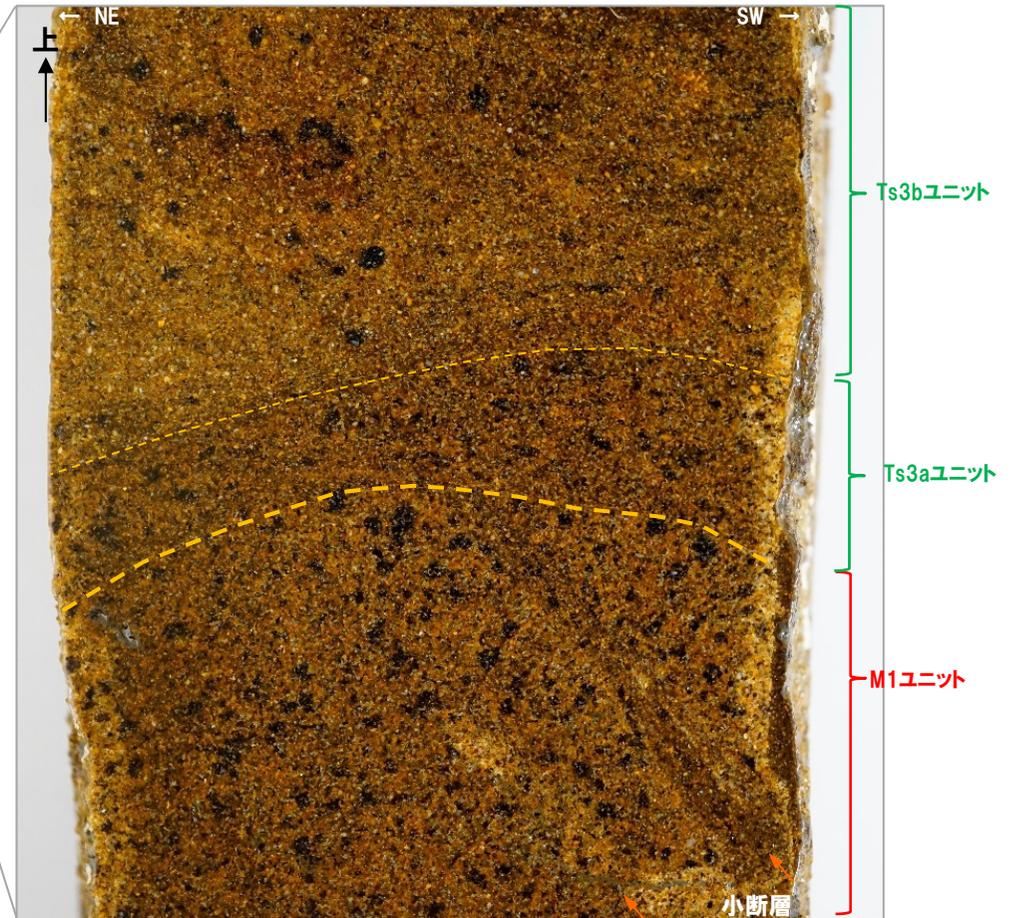
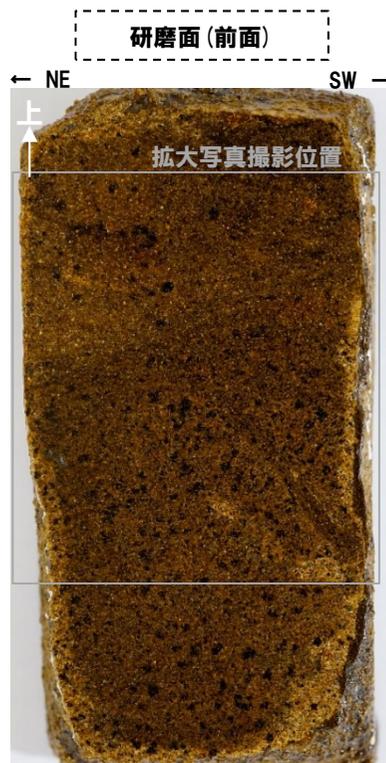
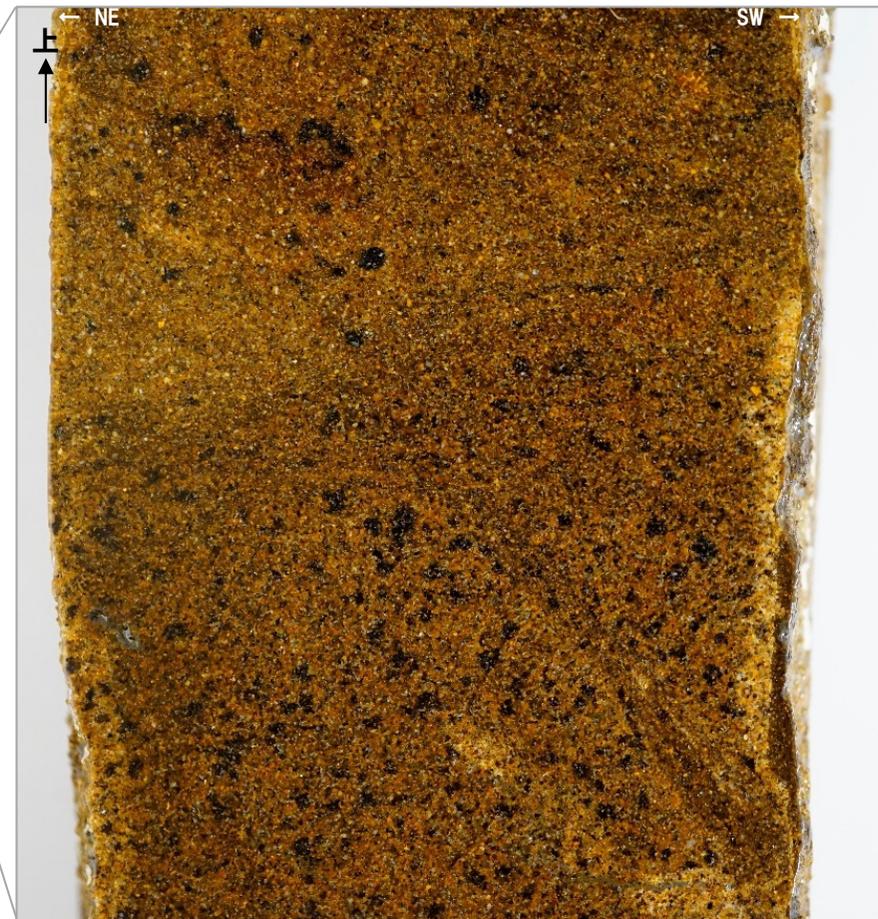
傾斜方向研磨片
(解釈線あり)

- ・小断層は、M1ユニットに変位を与えており、Ts3aユニットの基底面直下まで剪断面が連続する。
- ・Ts3aユニットの基底面に、小断層による変位は認められない。
- ・Ts3aユニット中に、剪断面は認められない。

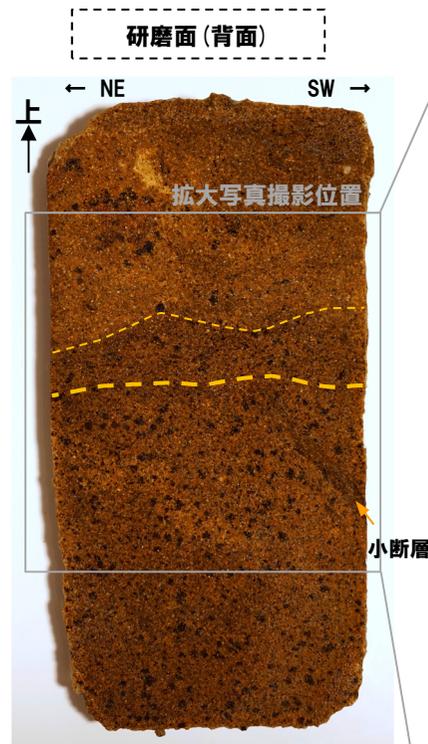
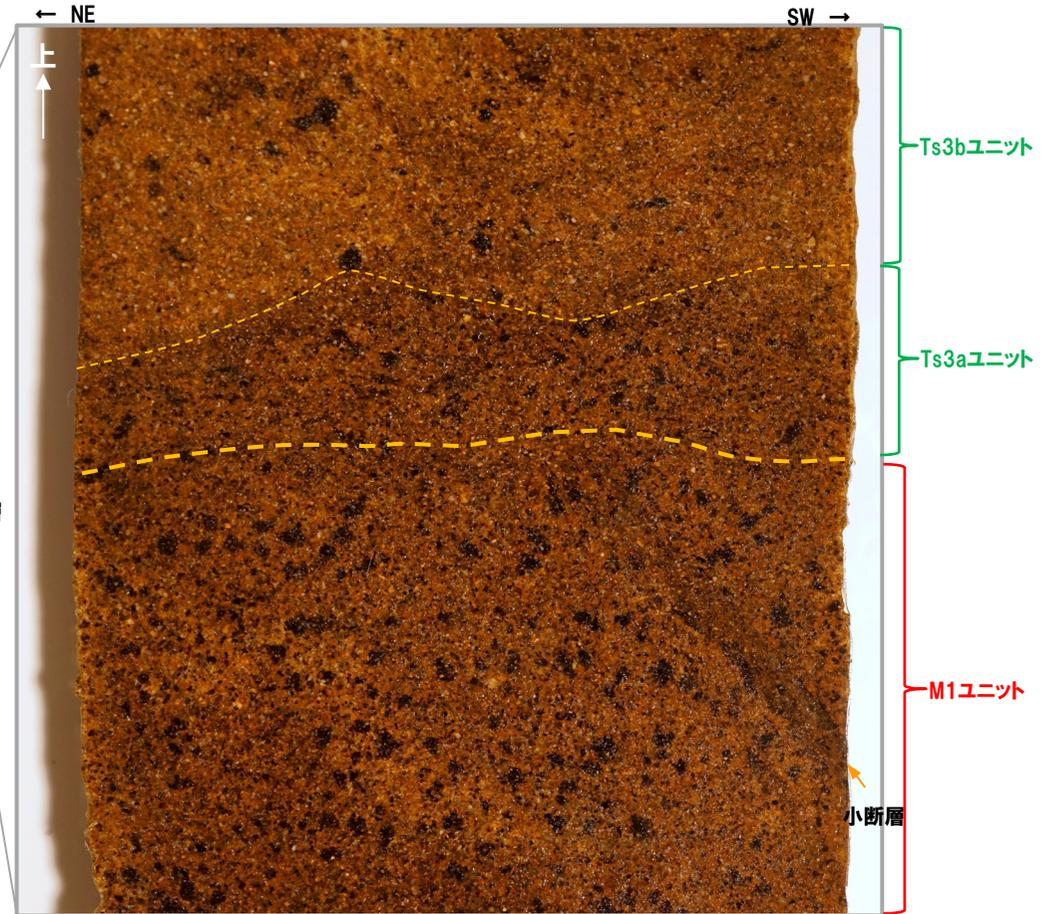
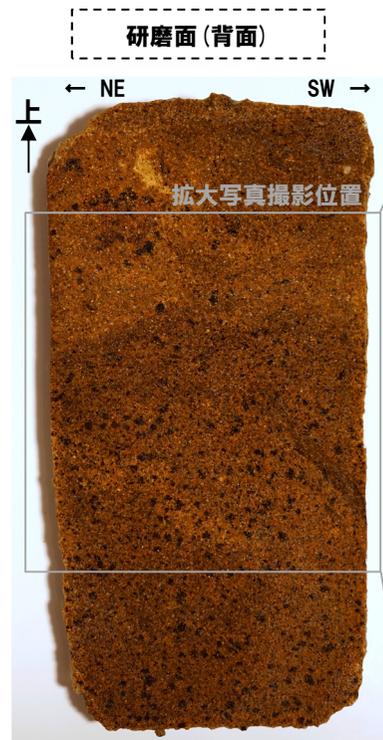
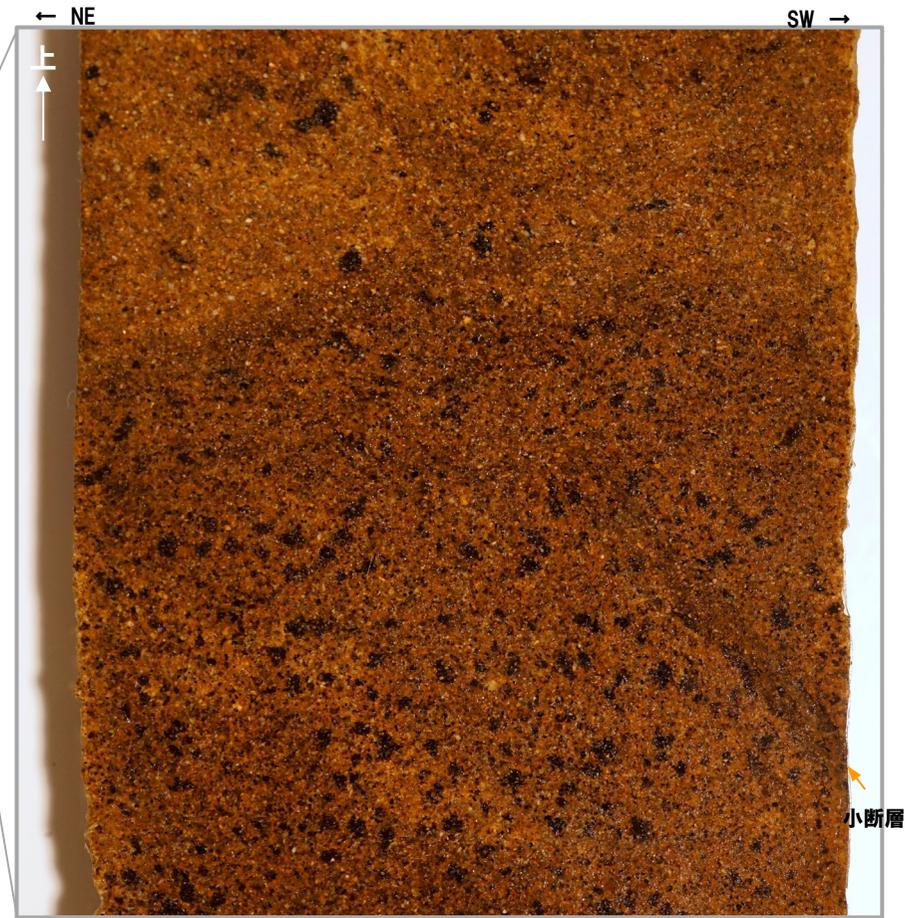
傾斜方向研磨片
(左右反転, 解釈線あり)

○研磨面(背面)においても, P507及びP509に示す研磨面(前面)と同様, 以下の状況を確認した。

- ・小断層は, M1ユニットに変位を与えており, Ts3aユニットの基底面直下まで剪断面が連続する。
- ・Ts3aユニットに剪断面は認められない。

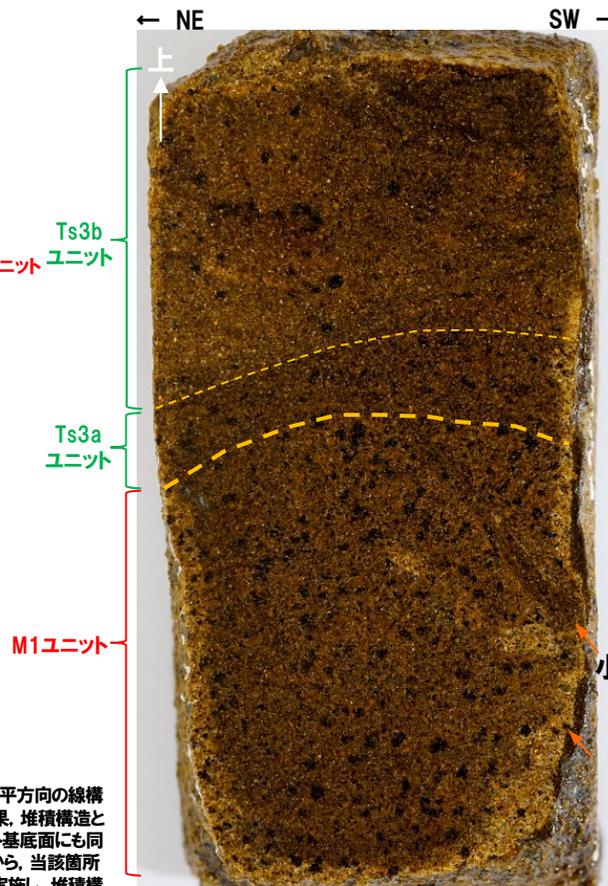
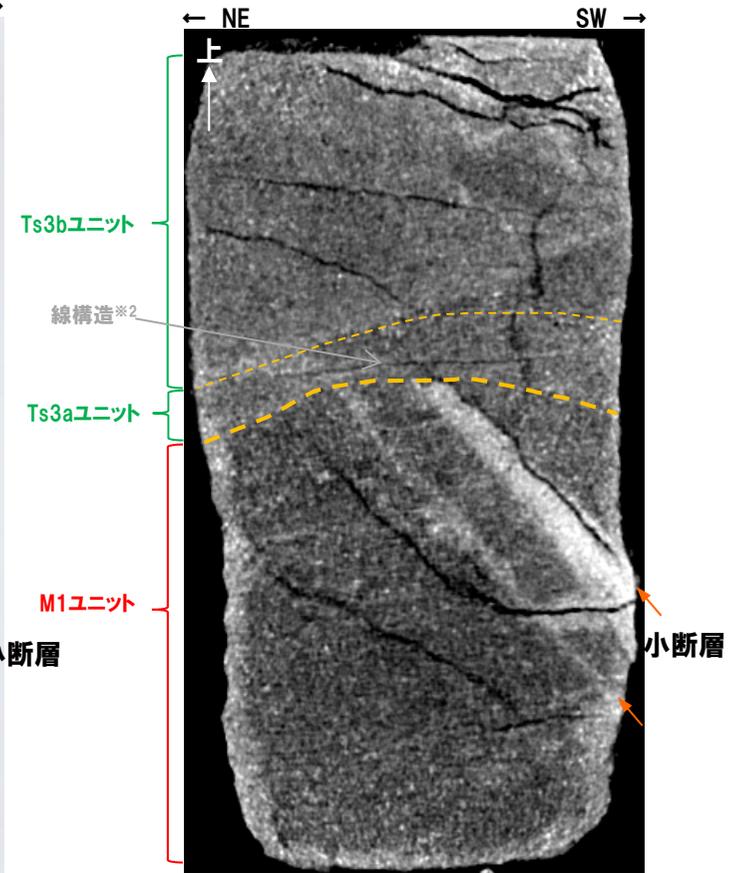
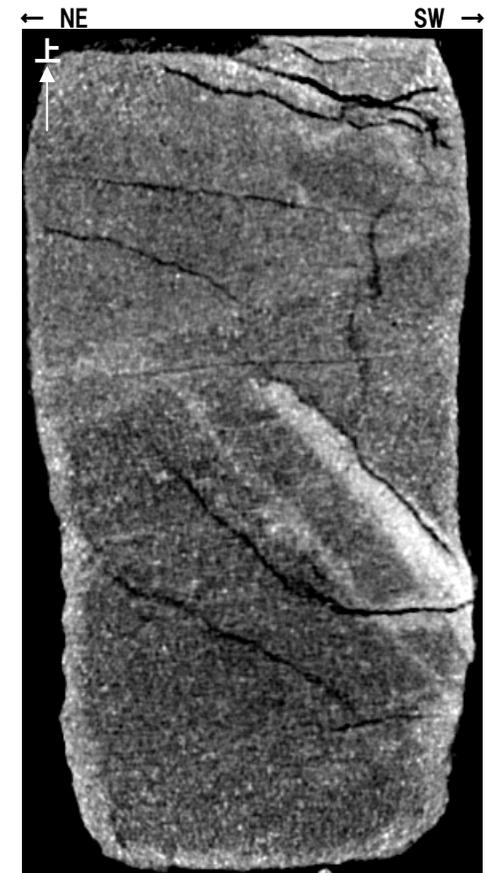
X線CT画像

- ブロック試料を用いたX線CT画像観察の結果は、以下の状況が認められることから、研磨片観察の結果 (P507~P511参照) と調和的である。
 - ・Ts3aユニット中に、剪断面は認められない。
 - ・Ts3aユニットの基底面に、小断層による変位は認められない。
- 複数断面※1において、同様の状況を確認した(詳細は、補足説明資料1.2章参照)。

※2 Ts3aユニット中に認められる水平方向の線構造については、薄片観察の結果、堆積構造と判断される。また、Ts3aユニット基底面にも同様な線構造が認められることから、当該箇所についても併せて薄片観察を実施し、堆積構造と判断している (P364~P375参照)。
