## 7. 凍結融解作用の影響に関する検討について

## ①R2.9.10,11現地調査時の説明概要(1/2)

## ①-1 凍結融解作用に関する文献レビュー結果

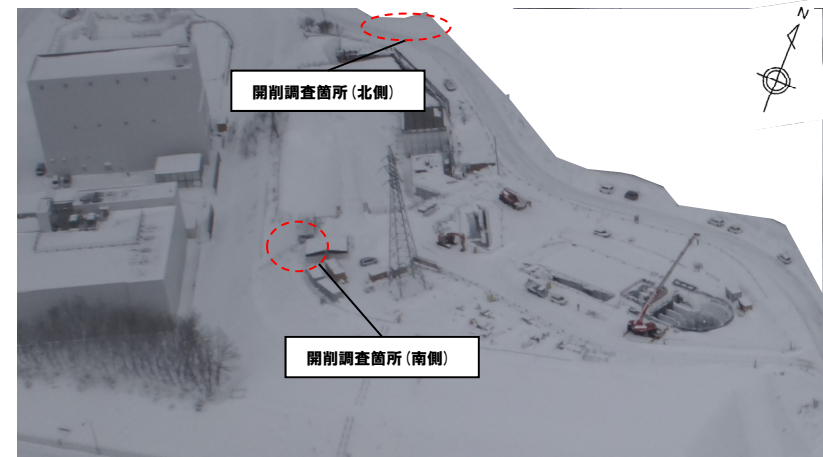
写真① 開削調査箇所(南側)付近空撮写真(平成27年1月撮影)

- 開削調査箇所(南側)付近の積雪状況について確認を行った。
- ・開削調査箇所(南側)付近は写真①に示すように冬季には積雪状態となっている(次頁に敷地の積雪深データを示す)。
  - ・写真②に示すように開削調査箇所(南側)天端付近は法肩に位置していることから、人や車両の通行が無く除雪もされない箇所であり、自然積雪状態となっているため、積雪の断熱効果により凍結深さが抑制されていると考えられる。

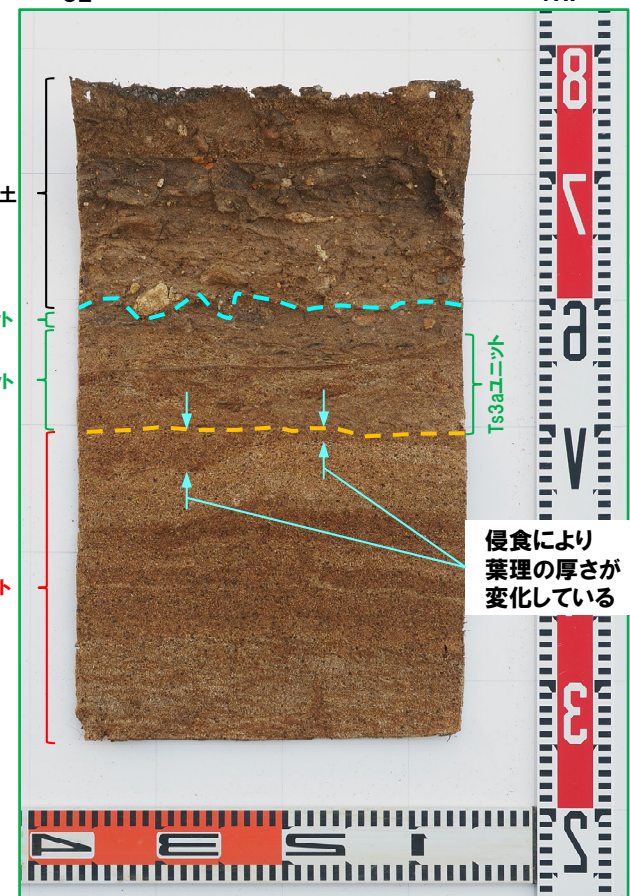
範囲②拡大写真 (はぎとり転写試料 写真 (左右反転) (解釈線あり))

Ts3aユニット基底面付近のM1ユニットは、葉理が認められ、乱れが認められない

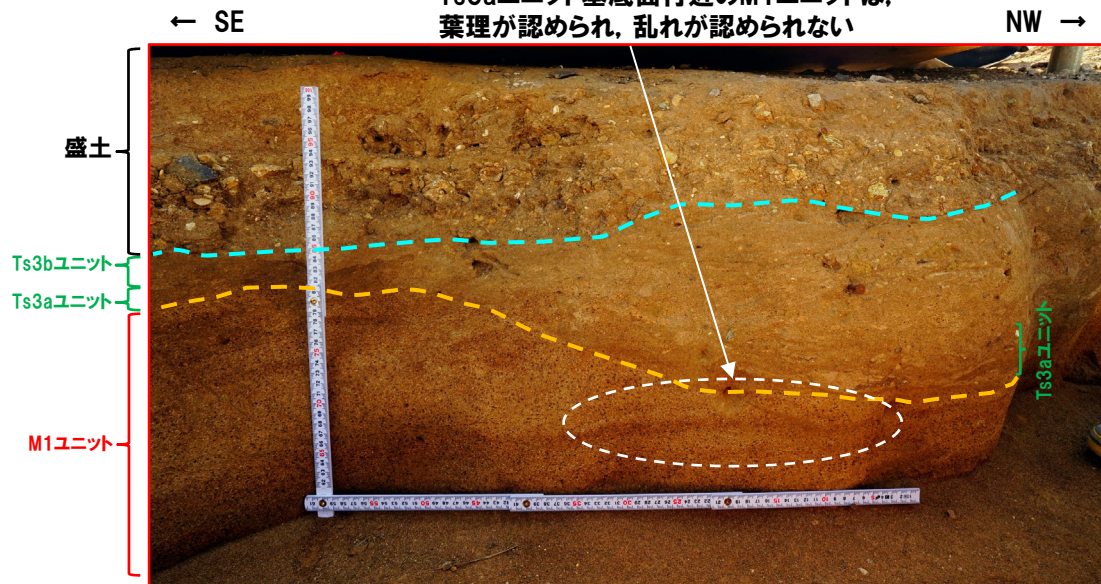
範囲①拡大写真 (側溝設置跡 海側壁面 (北側) (解釈線あり))

M1ユニットとTs3aユニットの境界は、明瞭な侵食面が認められる

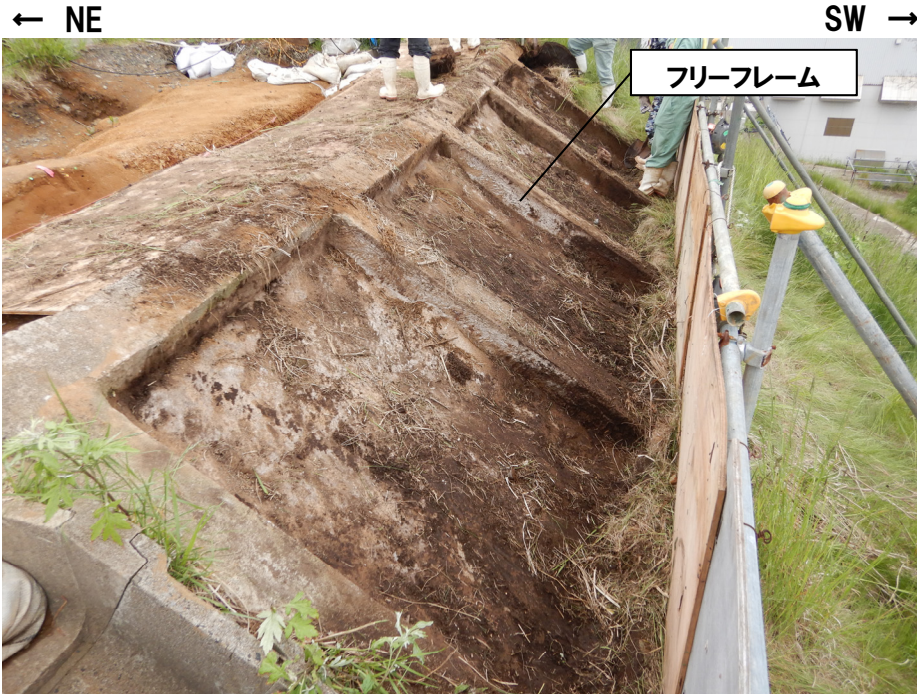
開削調査箇所（南側）海側壁面  
フリーフレーム撤去前の状況（令和元年5月撮影）

- 開削調査箇所（南側）海側壁面においては、Ts3aユニット、Ts3bユニット等の分布状況を確認するため、令和元年5月より、順次フリーフレームの撤去を実施している（撤去範囲については右下図参照）。
- なお、当該箇所のフリーフレームは1,2号炉建設時に施工されたものである。
- フリーフレーム撤去前の状況を左下写真に示す。
- 開削調査箇所（南側）海側壁面に施工されていたフリーフレームには、浮き上がり、変形破損等は確認されていない。

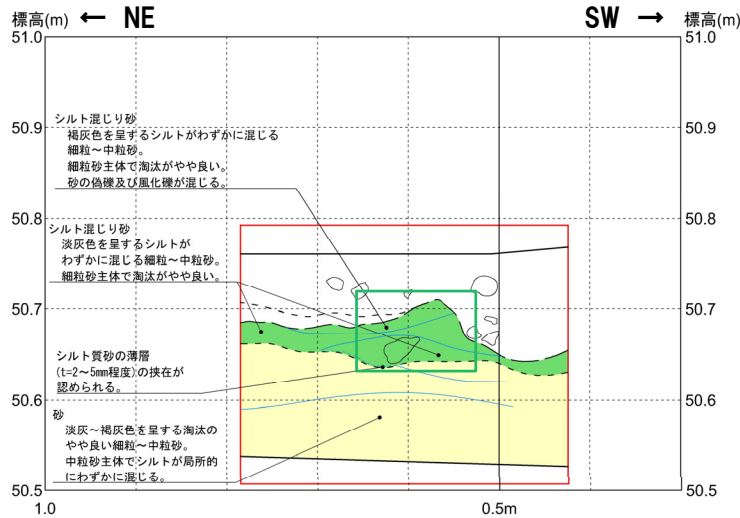
開削調査箇所 (南側) 横断掘削箇所② (南側壁面) スケッチ

- 本壁面においては、下位より、M1ユニット、Ts3aユニット及び盛土が認められ、Ts3aユニットは、下位のM1ユニットを侵食して堆積している。
- 盛土の基底には不陸が認められる。
- Ts3aユニットには、葉理が認められ、上に凸様の構造を示すものの、礫を覆うように分布していることから、堆積構造であると判断される。

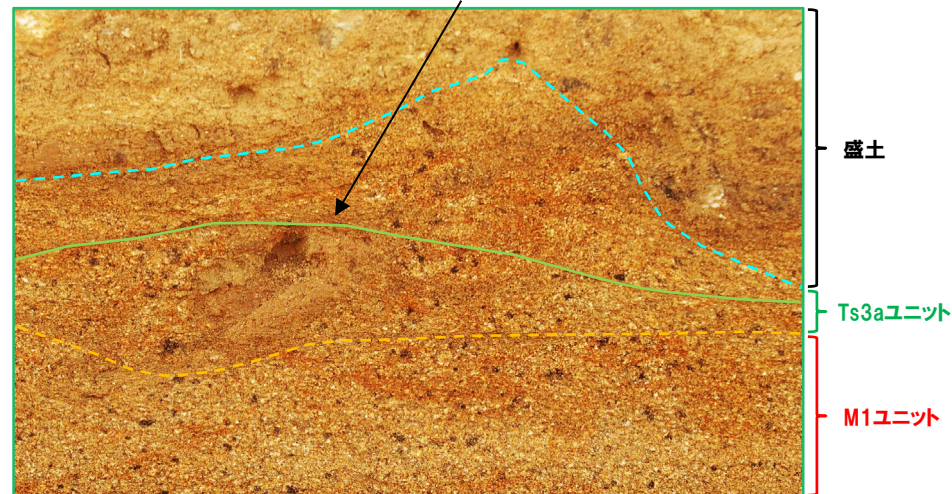
拡大写真 (解釈線あり)

- ・本壁面においては、下位より、M1ユニット、Ts3aユニット及び盛土が認められ、Ts3aユニットは、下位のM1ユニットを侵食して堆積している。
- ・Ts3aユニットには、葉理が認められ、上に凸様の構造を示すものの、礫を覆うように分布していることから、堆積構造であると判断される。

上に凸様の構造が認められる

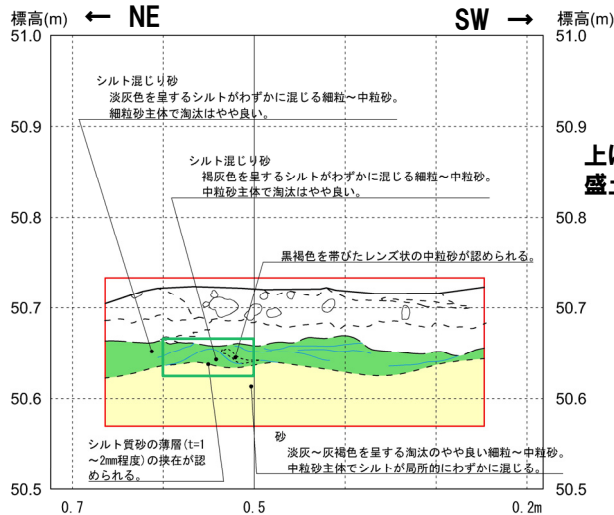
開削調査箇所 (南側) 横断掘削箇所⑤ (南側壁面) スケッチ

- 本壁面においては、下位より、M1ユニット、Ts3aユニット及び盛土が認められる。
- Ts3aユニットには、葉理が認められ、局所的に上に凸様の構造を示すものの、盛土によって切断されている。
- また、葉理を切断している盛土基底面に、同様の構造は認められず、加えてM1ユニット基底面においても、同様の構造は認められないことから、堆積構造であると判断される。

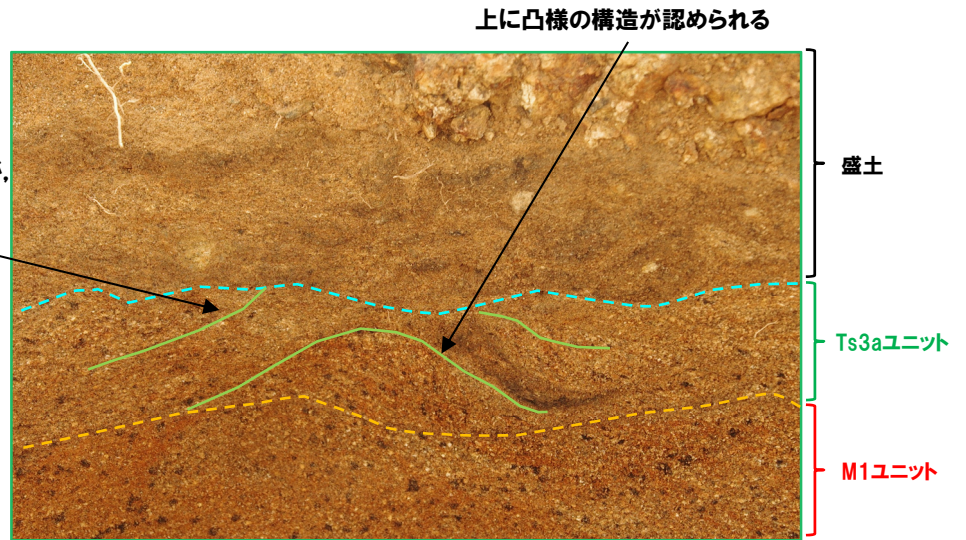
拡大写真 (解釈線あり)

- ・本壁面においては、下位より、M1ユニット、Ts3aユニット及び盛土が認められる。
- ・Ts3aユニットには、葉理が認められ、局所的に上に凸様の構造を示すものの、盛土によって切断されている。
- ・また、葉理を切断している盛土基底面に、同様の構造は認められず、加えてM1ユニット基底面においても、同様の構造は認められないことから、堆積構造であると判断される。

上に凸様の構造が認められるが、盛土によって切断されている。

上に凸様の構造が認められる

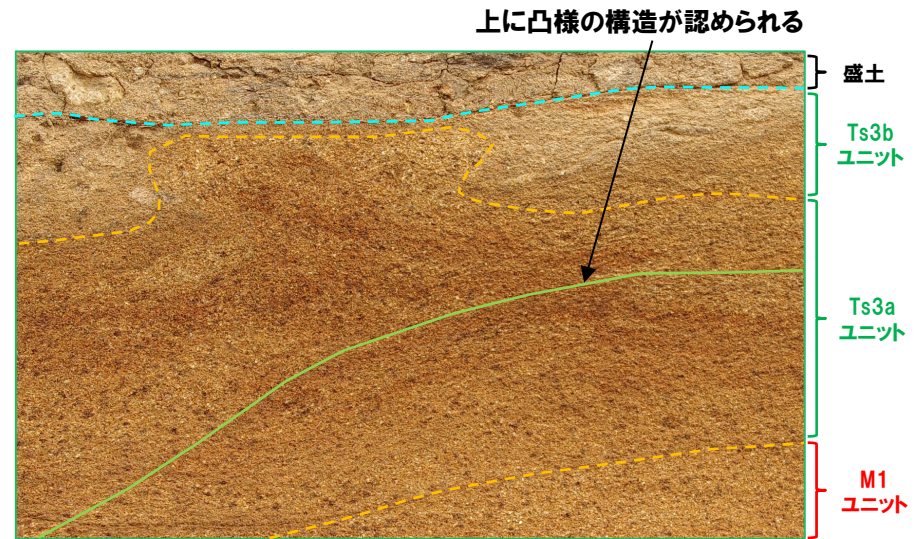
拡大写真(解釈線あり)

- 本壁面においては、下位より、M1ユニット、Ts3aユニット、Ts3bユニット及び盛土が認められ、Ts3aユニットは、下位のM1ユニットを侵食して堆積している。
- 盛土の基底には不陸が認められる。
- Ts3aユニットには葉理が認められ、局所的に上に凸様の構造を呈しているが、M1ユニット上面及び盛土基底面に同様の構造は認められないことから、系統的な構造ではなく、堆積構造であると判断される。

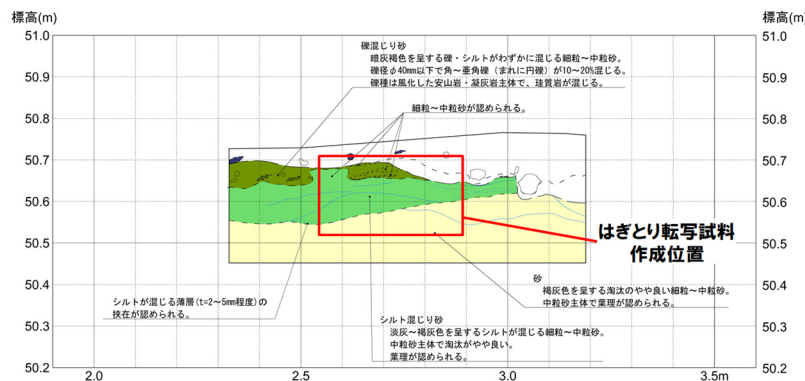
海側壁面距離呈2.0~3.5m付近 詳細スケッチ

○はぎとり転写試料観察の結果, Ts3aユニット中には上に凸様の構造が2箇所認められ, 以下に示す状況を呈する。

- ・連続性が悪く, Ts3aユニット中の葉理を切断していない (拡大写真①の箇所)。
- ・系統的な構造ではない (はぎとり転写試料写真②の箇所)。

○なお, 拡大写真③の箇所においては, Ts3bユニット中の堆積構造を切断することから, 盛土基底面に認められる不陸に起因するものと判断される。

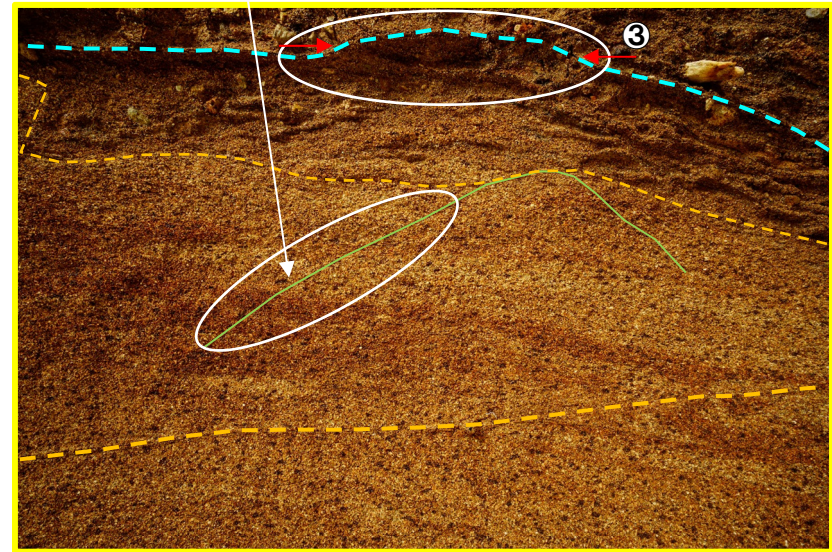
拡大写真 (左右反転) (解釈線あり)

Ts3aユニット中の葉理を切断していない

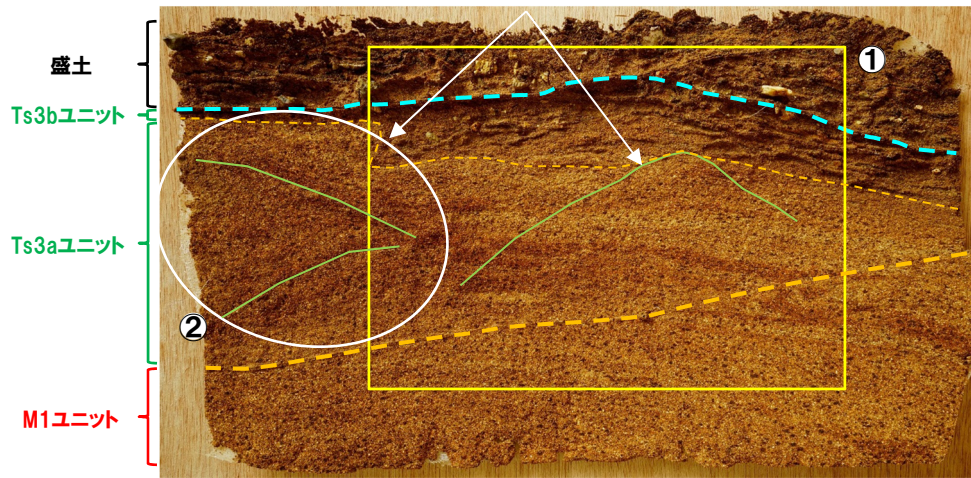
はぎとり転写試料写真 (左右反転) (解釈線あり) 10cm

上に凸様の構造が認められる

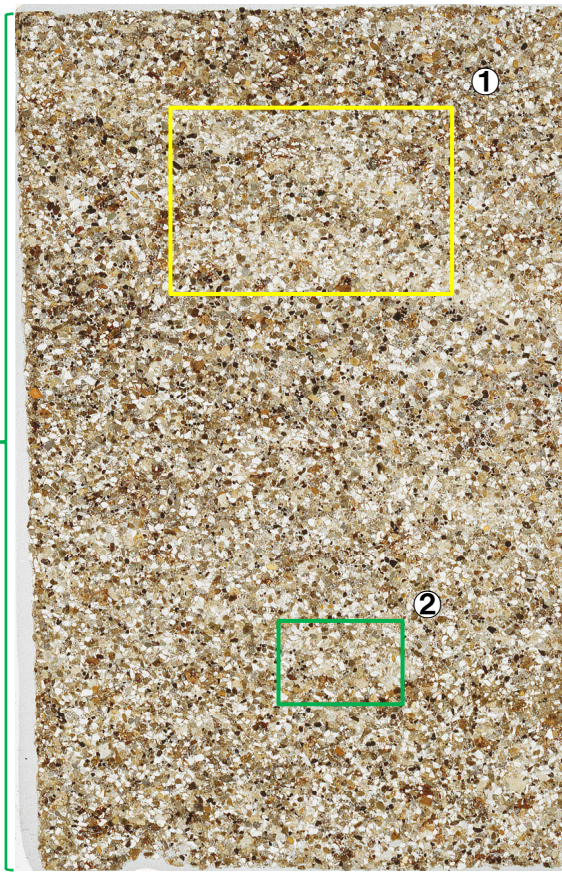
<拡大写真①>

- 薄片観察は、はぎとり転写試料においてTs3aユニット中に確認される上に凸様の構造を対象に実施した。
- 薄片観察の結果、以下の状況が認められる。
  - ・当該箇所に認められる堆積構造に対応した水平方向の構造が認められる。
  - ・堆積構造に乱れは認められず、鉛直方向の碎屑物粒子の定向配列は認められない。

水平方向の構造
