F-1断層の可能性を有する劣化部

R1敷地-4ボーリング (49.45m) -条線観察結果-

R1敷地-5ボーリング-まとめ-

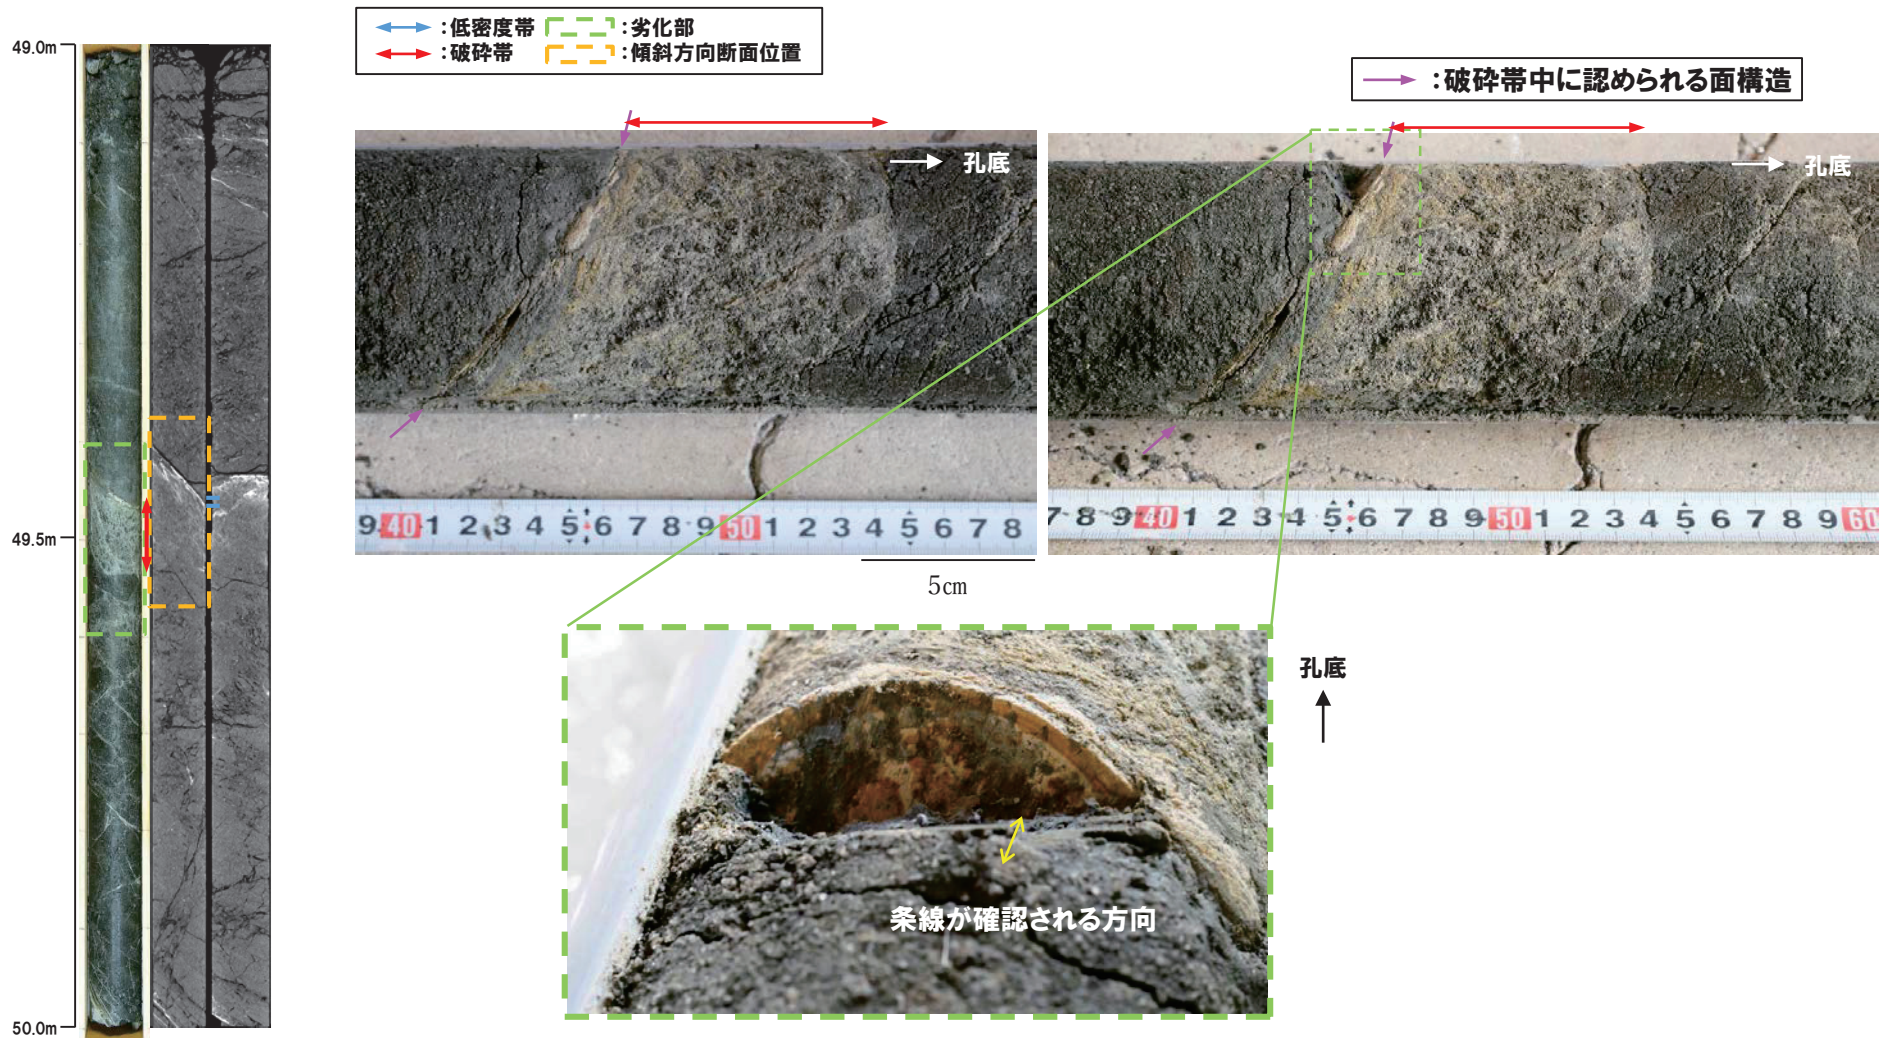
- 破碎帯中に認められる面構造を浅部側から深部側へ観察を行った。
- 厚さ約7~11mmの軟質粘土の挟在が認められる。
- 最急勾配方向と約15° 斜交する条線が認められ、浅部から深部方向に読み直すとレイク角は75° Lとなる。

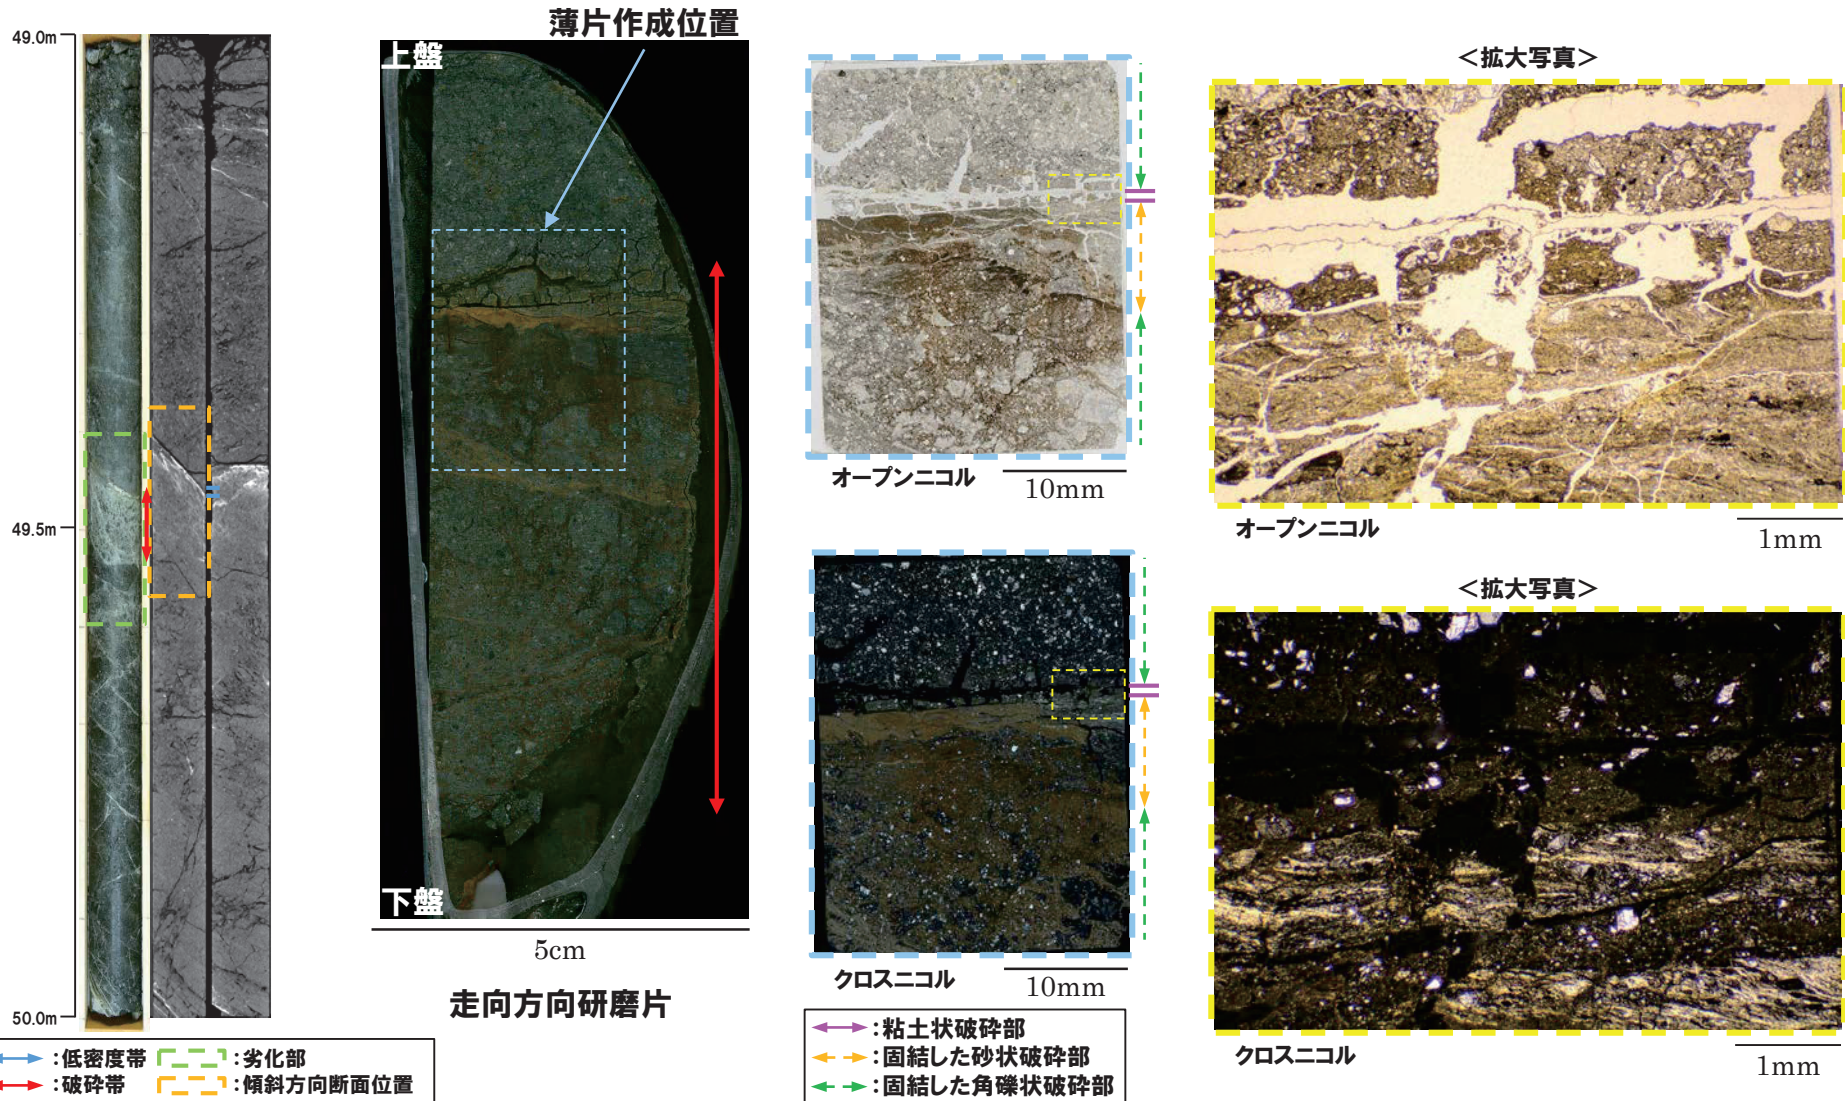
R1敷地-4ボーリング (49.45m) - 走向方向薄片観察結果 (1/2) -

- 粘土状破碎部はやや不明瞭なもの、直線的に分布する。
- 変位センスを示す明瞭な複合面構造は認められない。

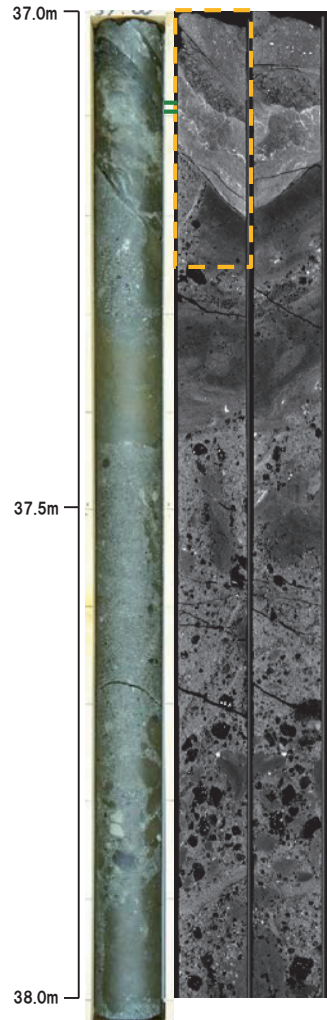
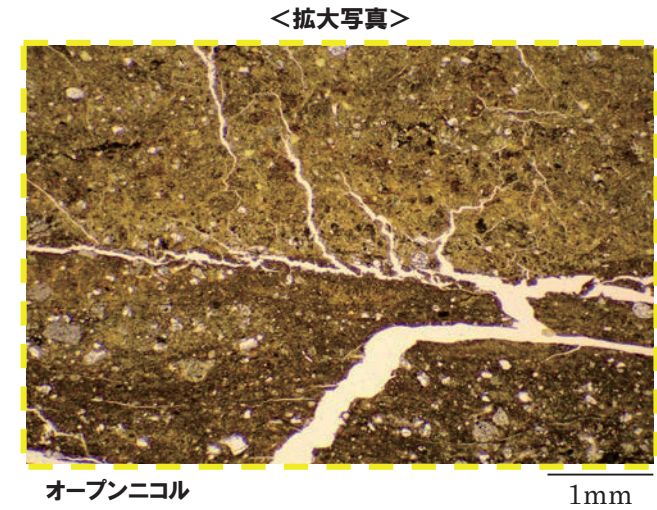
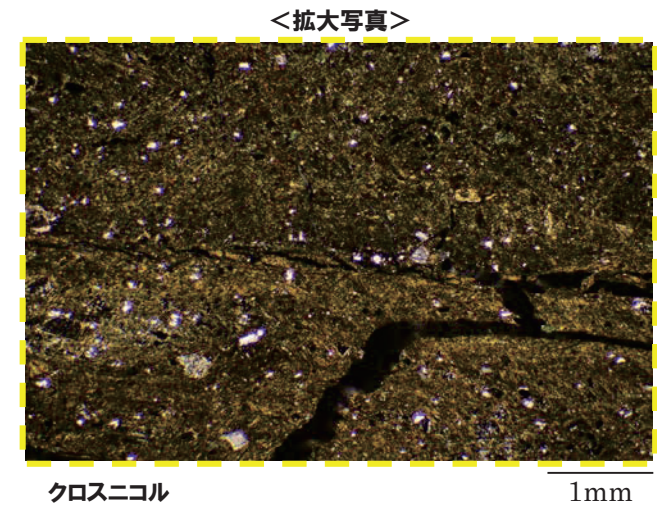
R1敷地-5ボーリング (37.04m) - 走向方向薄片観察結果 (1/2) -

- 固結した粘土状破碎部は、直線的に分布する。
- 変位センスを示す明瞭な複合面構造は認められない。

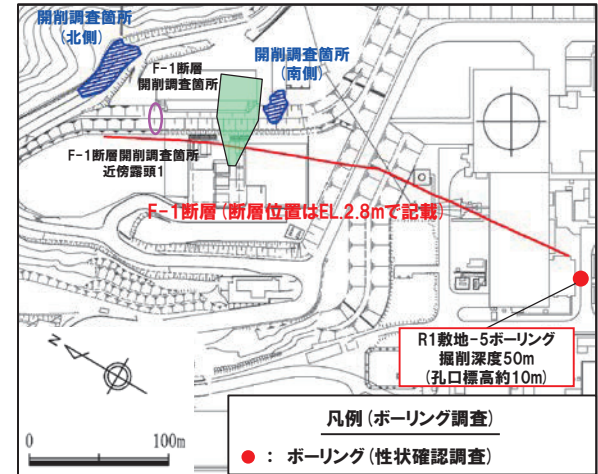
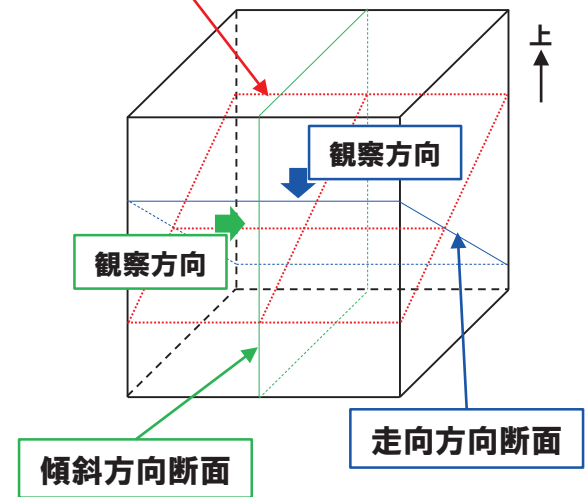
R1敷地-5ボーリング (37.19m) -X線CT画像観察結果-

○X線CT画像観察の結果, 連続する直線的な低密度部は認められない。

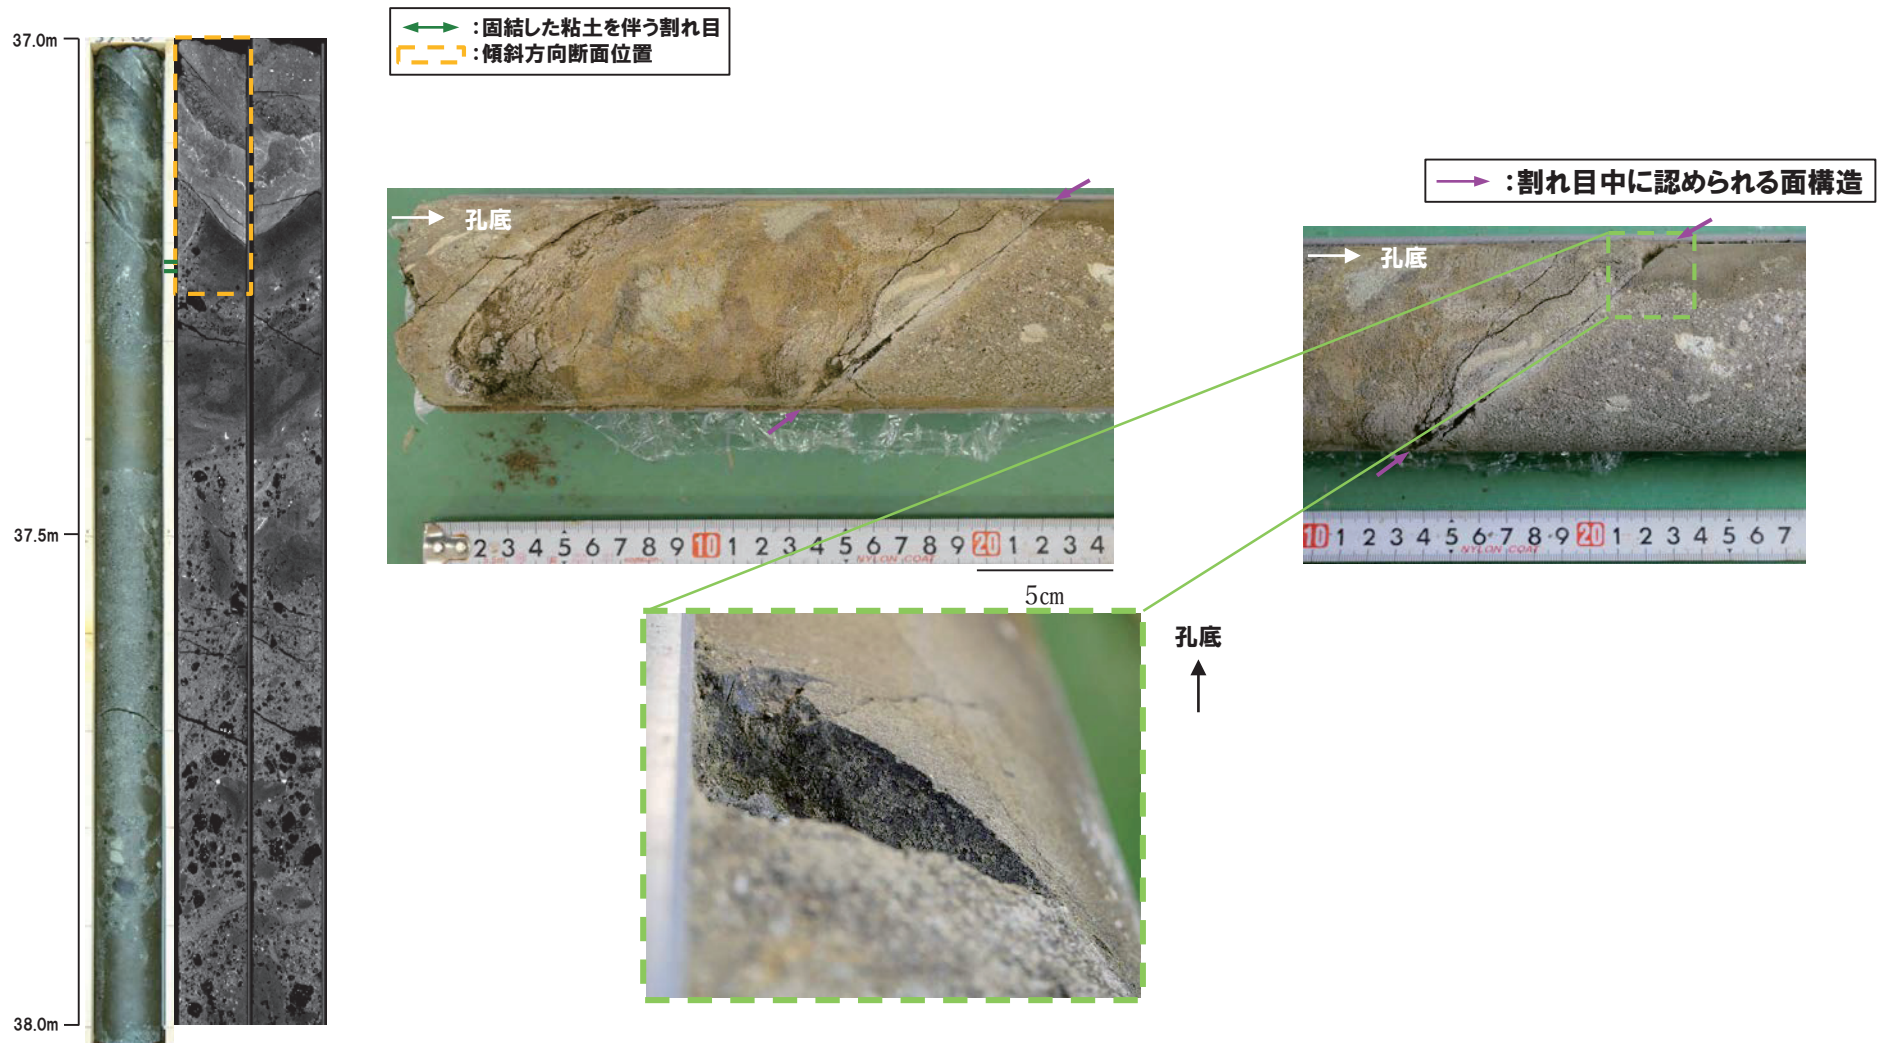
R1敷地-5ボーリング(37.19m)-条線観察結果-

- 割れ目中の面構造を浅部側から深部側へ観察を行った。
- 硬質粘土の挟在が認められる。
- 当該面は平滑に剥離するものの、条線及び鏡肌は認められない。

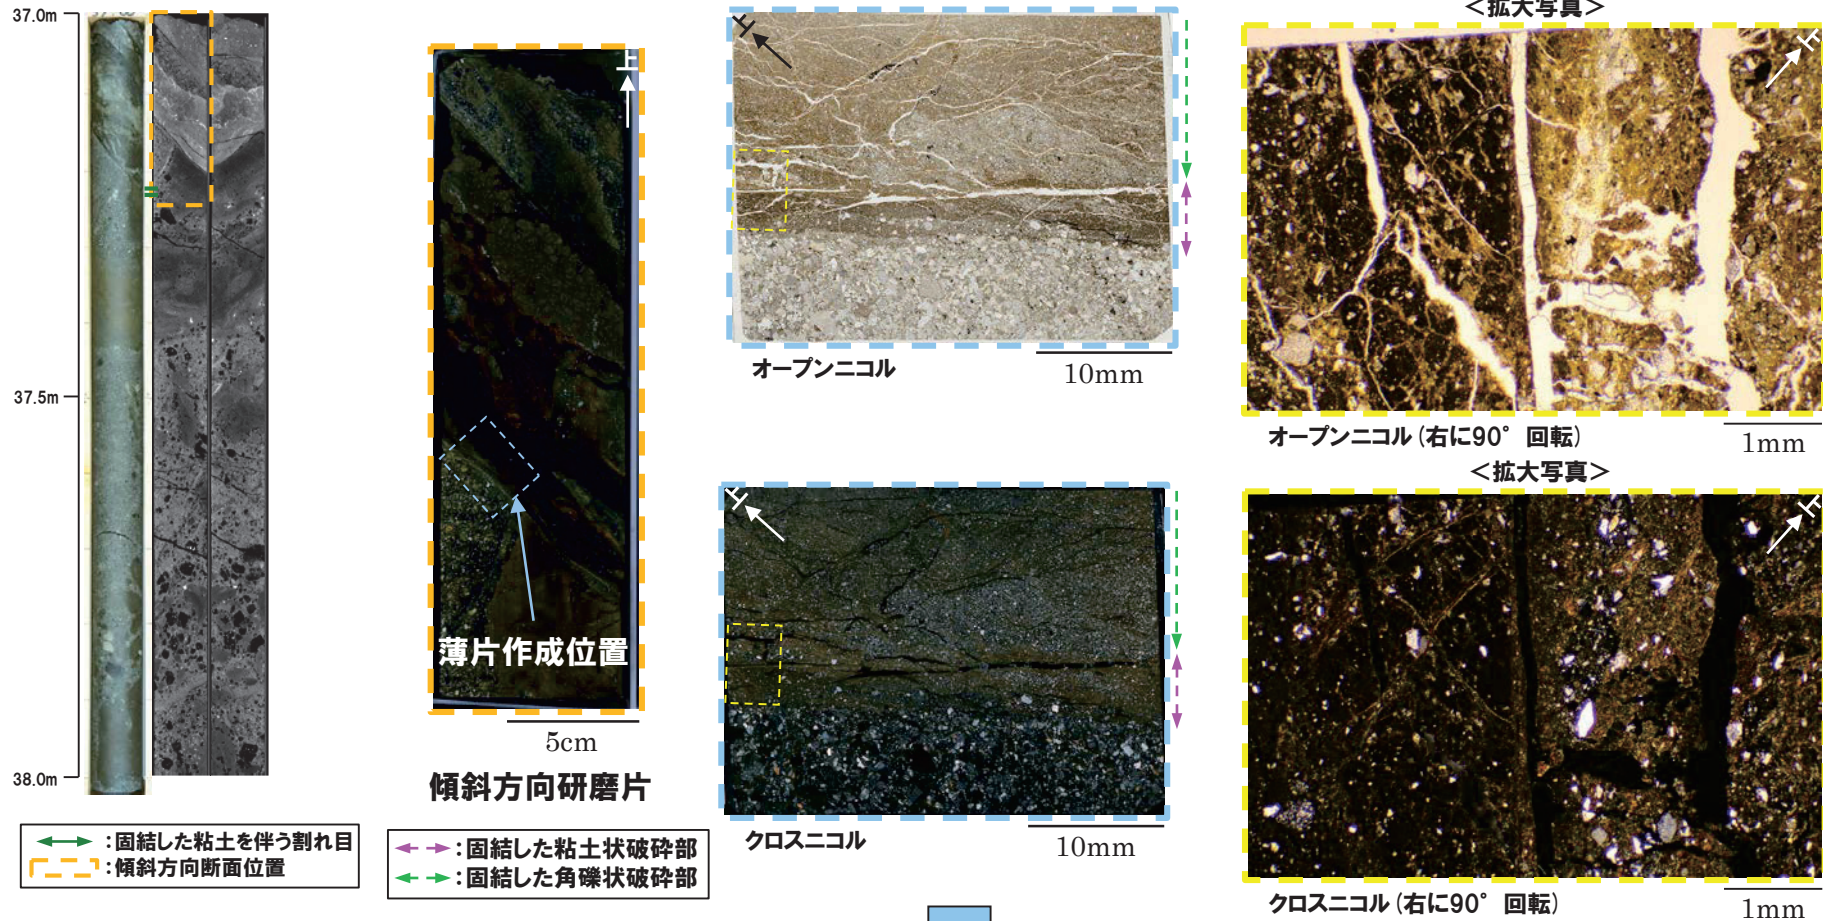
R1敷地-5ボーリング (37.19m) - 傾斜方向薄片観察結果 (1/2) -

- 固結した粘土状破碎部は直線的に連続し、周辺では細粒化が認められる。
- 粘土状破碎部周辺では、逆断層センスを示すP面が認められる。

○ 当該割れ目は、逆断層センスを示す複合面構造が認められるが、粘土は硬質であることが、X線CT画像観察においても確認されることから、当該割れ目が劣化部に認定されないとの評価は妥当と考えられる。

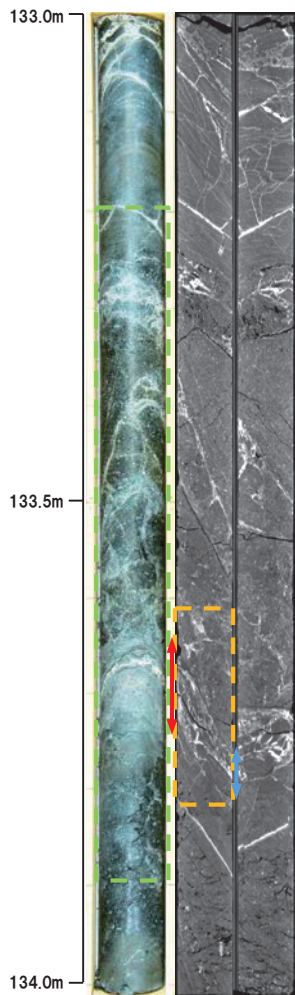
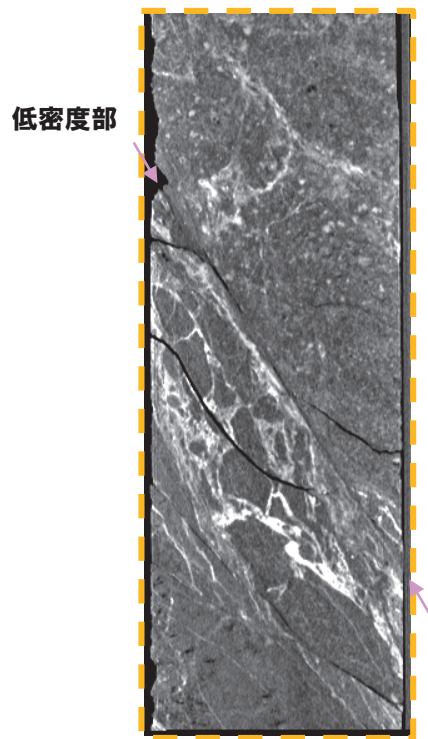
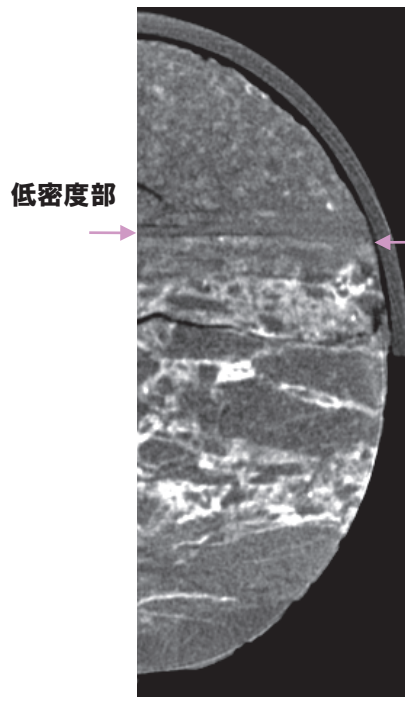
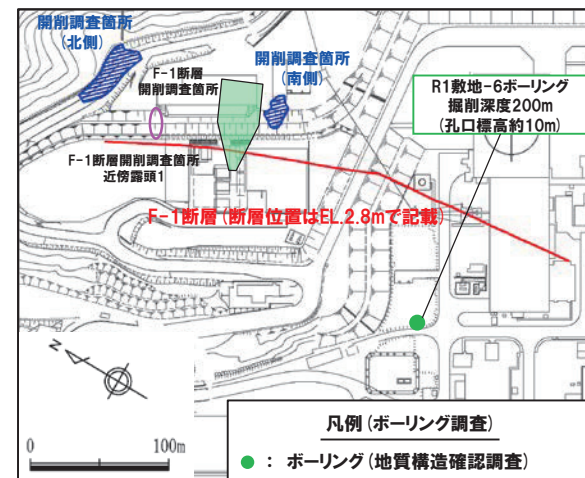
R1敷地-6ボーリング (133.65m) -X線CT画像観察結果-

○X線CT画像観察の結果, 連続する直線的な低密度部が認められる。

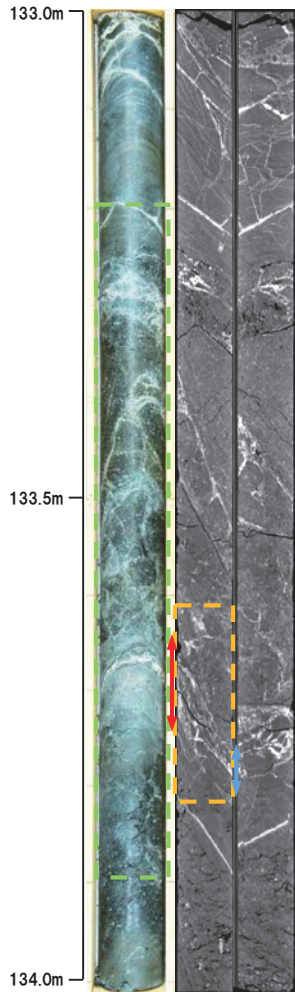
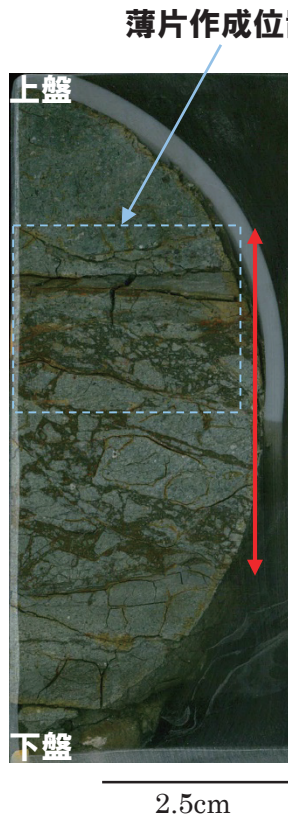
R1敷地-6ボーリング (133.65m) - 走向方向薄片観察結果 (1/2) -

- 粘土状破碎部は直線的に連続し、下盤側では細粒化が認められる。
- 変位センスを示す明瞭な複合面構造は認められない。

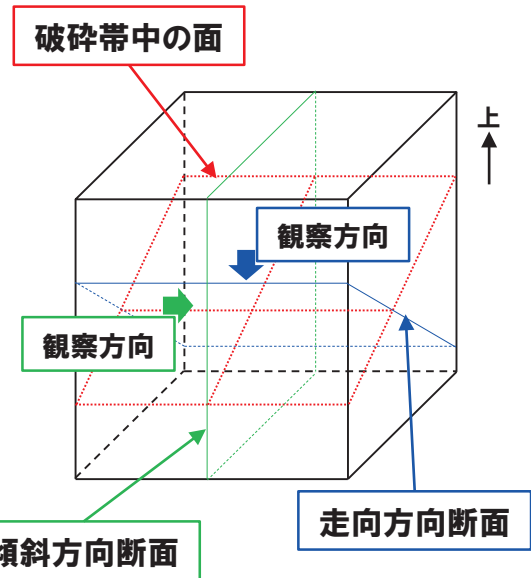
R1敷地-6ボーリング (134.81m) -X線CT画像観察結果-

○X線CT画像観察の結果、やや不明瞭なもの、連続する直線的な低密度部が認められる。

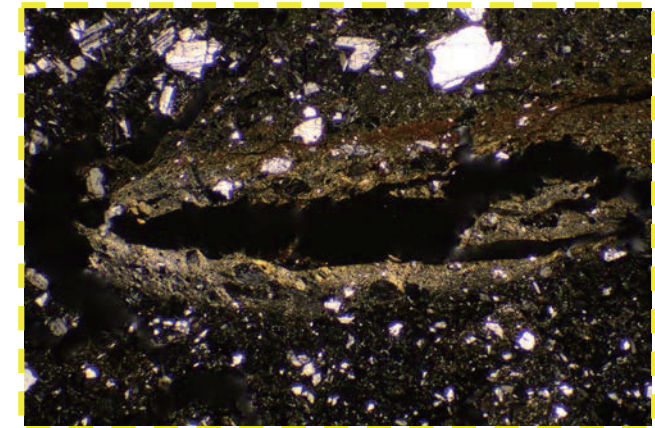
R1敷地-6ボーリング(134.81m) - 走向方向薄片観察結果(1/2) -

- 粘土状破碎部は直線的に連続し、下盤側では細粒化が認められる。
- 変位センスを示す明瞭な複合面構造は認められない。

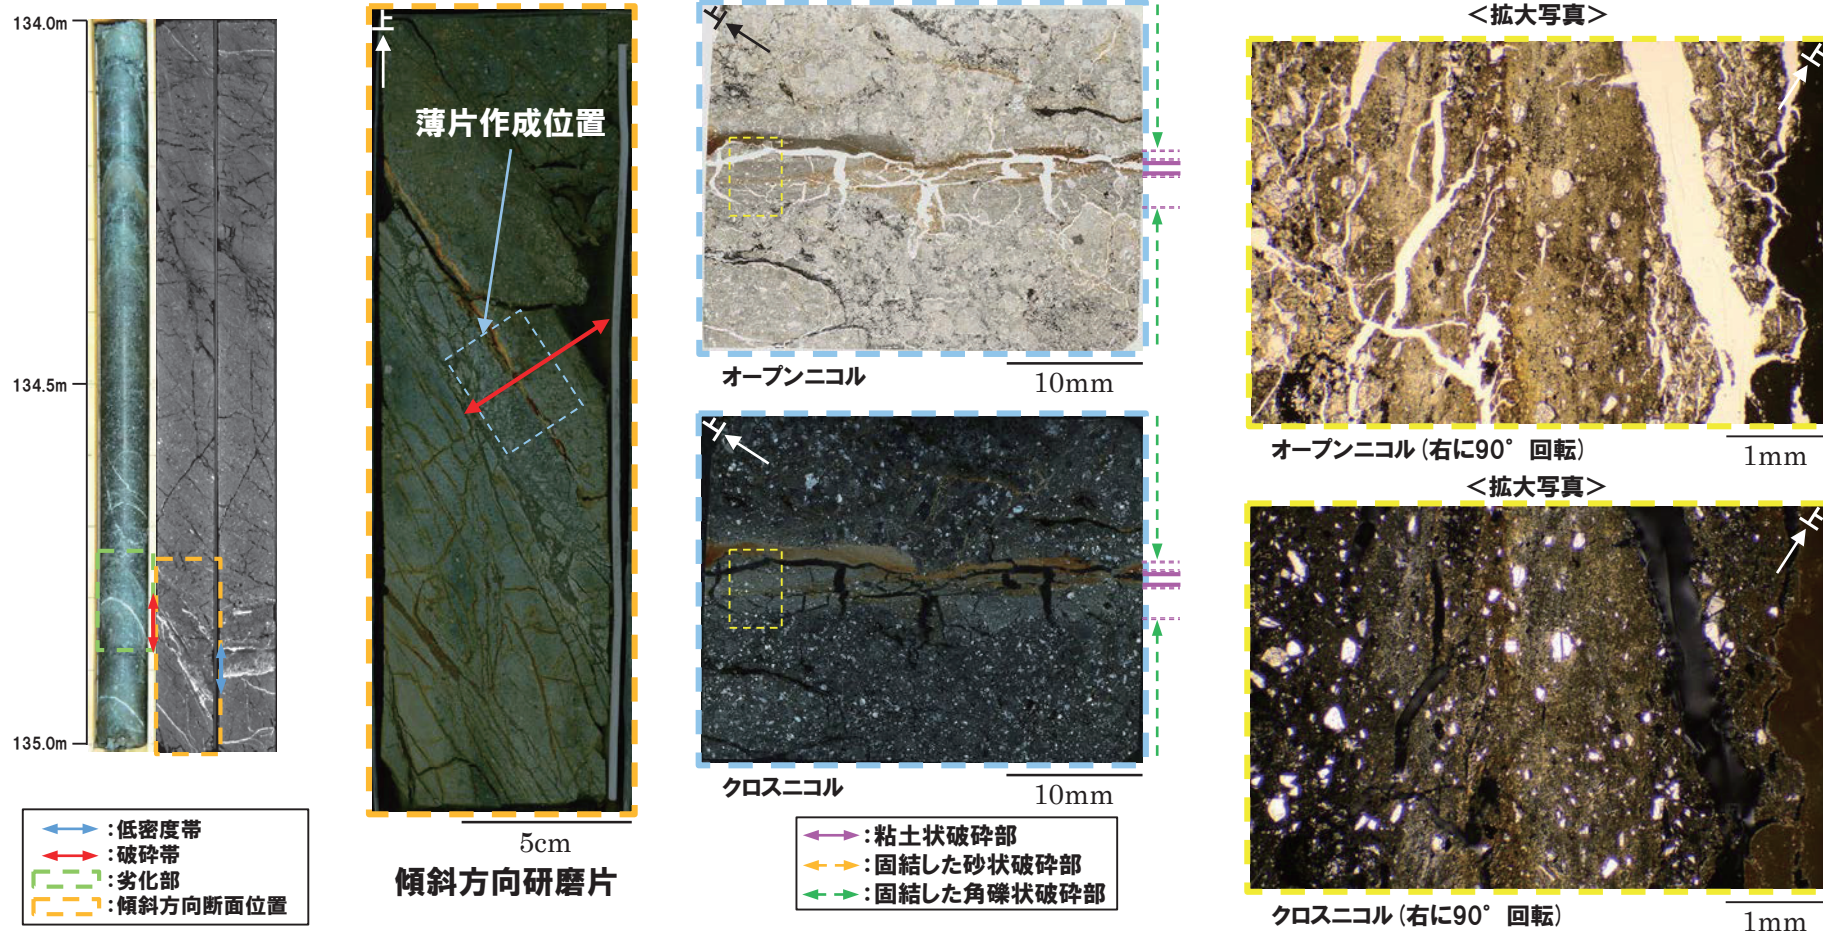
R1敷地-6ボーリング(134.81m) - 傾斜方向薄片観察結果(1/2) -

- 粘土状破碎部は直線的に連続し、下盤側では細粒化が認められる。
- 粘土状破碎部付近では、逆断層センスを示す鉱物片の配列が認められる。

○X線CT画像観察、条線観察及び薄片観察の結果、当該破碎帯はF-1断層の最新活動部であると判断される。

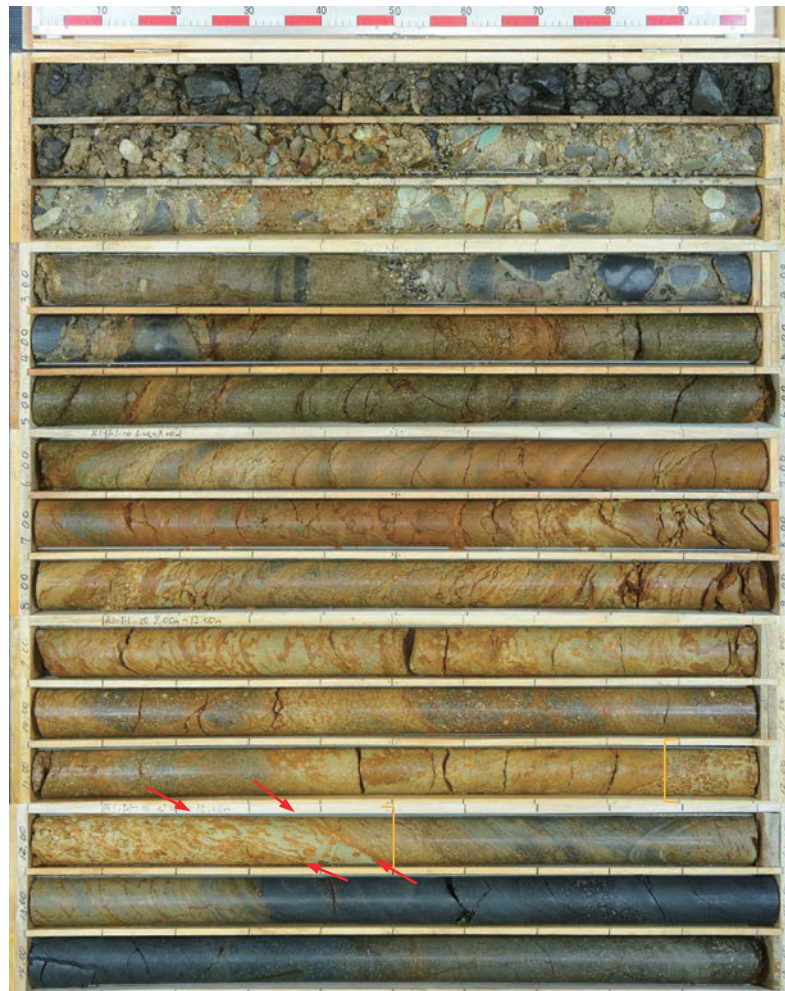
コア写真(確認-2ボーリング:深度0~15m)

- 確認-1ボーリング地点に近接(約10m)する確認-2ボーリングにおいて認められる深度12.30m及び12.43mの破碎帯については、F-1断層の最新活動部として判断している(P422~P435参照)。
- 当該破碎帯は、「砂質凝灰岩のうち、強風化を受けている範囲」(深度約11.90~12.40m)に認められる。

- ← :F-1断層の最新活動部と判断される破碎帯
- [] :砂質凝灰岩のうち、強風化を受けている範囲

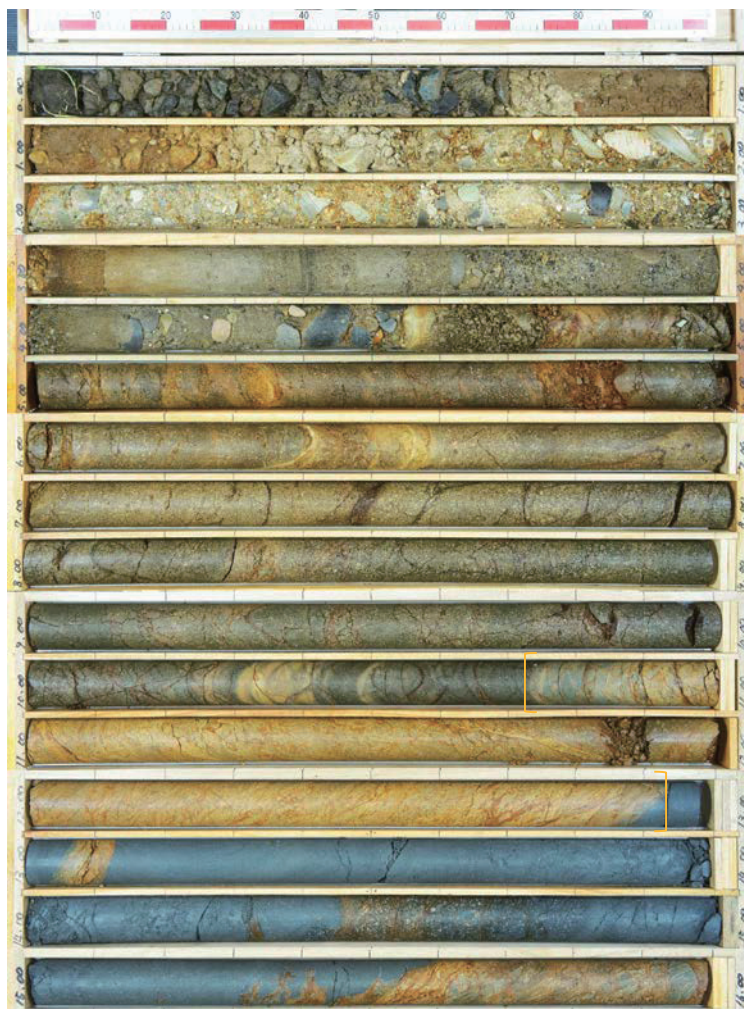
コア写真(確認-1(別孔)ボーリング:深度0~16m※)

○確認-1ボーリングにおいては、ボーリングコア観察の結果、F-1断層の推定深度(約17m)付近である深度約10.70~12.90mにおいて、「砂質凝灰岩のうち、強風化を受けている範囲」が認められ、当該範囲には、数箇所の割れ目が認められる。

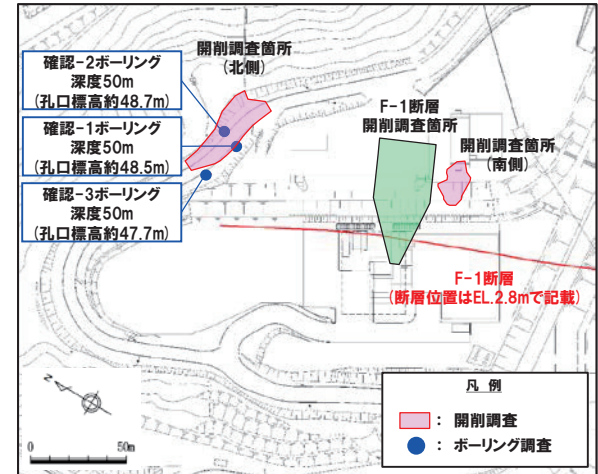
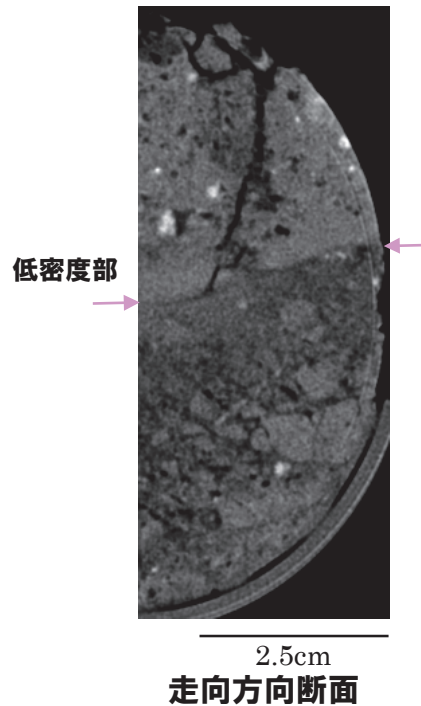
確認-1ボーリング(別孔)(6.41m)-X線CT画像観察結果-

○X線CT画像観察の結果, やや不明瞭なもの, 連続する直線的な低密度部が認められる。

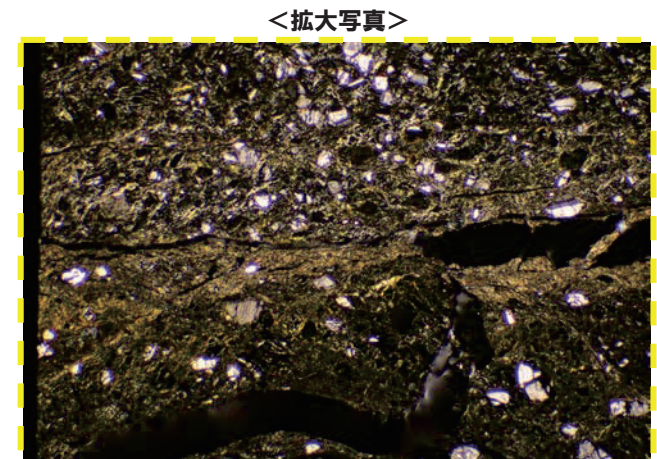
確認-1ボーリング(別孔)(6.41m)-走向方向薄片観察結果(1/2)-

- 粘土状破碎部はやや不明瞭なものの、直線的に分布する。
- 変位センスを示す明瞭な複合面構造は認められない。

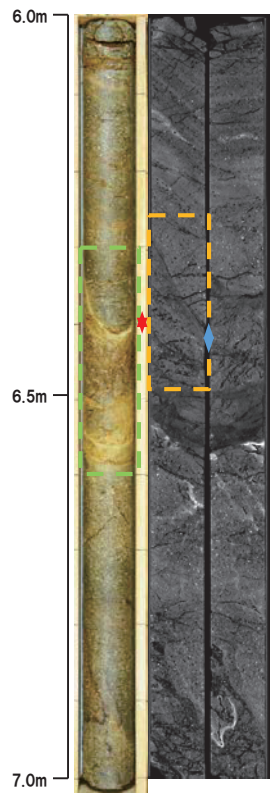
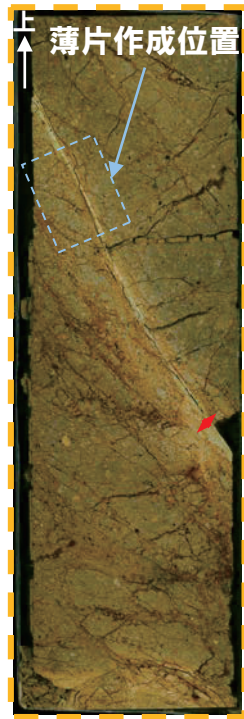
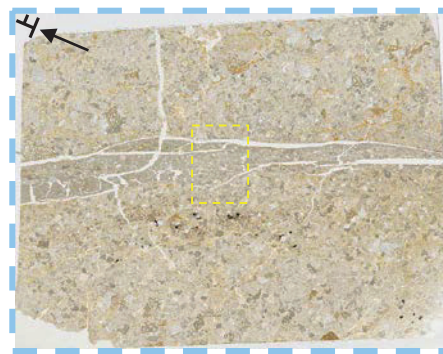
確認-1ボーリング(別孔)(6.41m)-傾斜方向薄片観察結果(1/2)-

- 粘土状破碎部は直線的に連続し、周辺では細粒化が認められる。
- 変位センスを示す明瞭な複合面構造は認められない。

○X線CT画像観察, 条線観察及び薄片観察の結果, 当該破碎帯はF-1断層の最新活動部ではないと判断される。
