R1敷地-2' ボーリング (14.65m) - 条線観察結果 -

4. 各ボーリング孔において認められる劣化部の評価及びF-1断層の認定

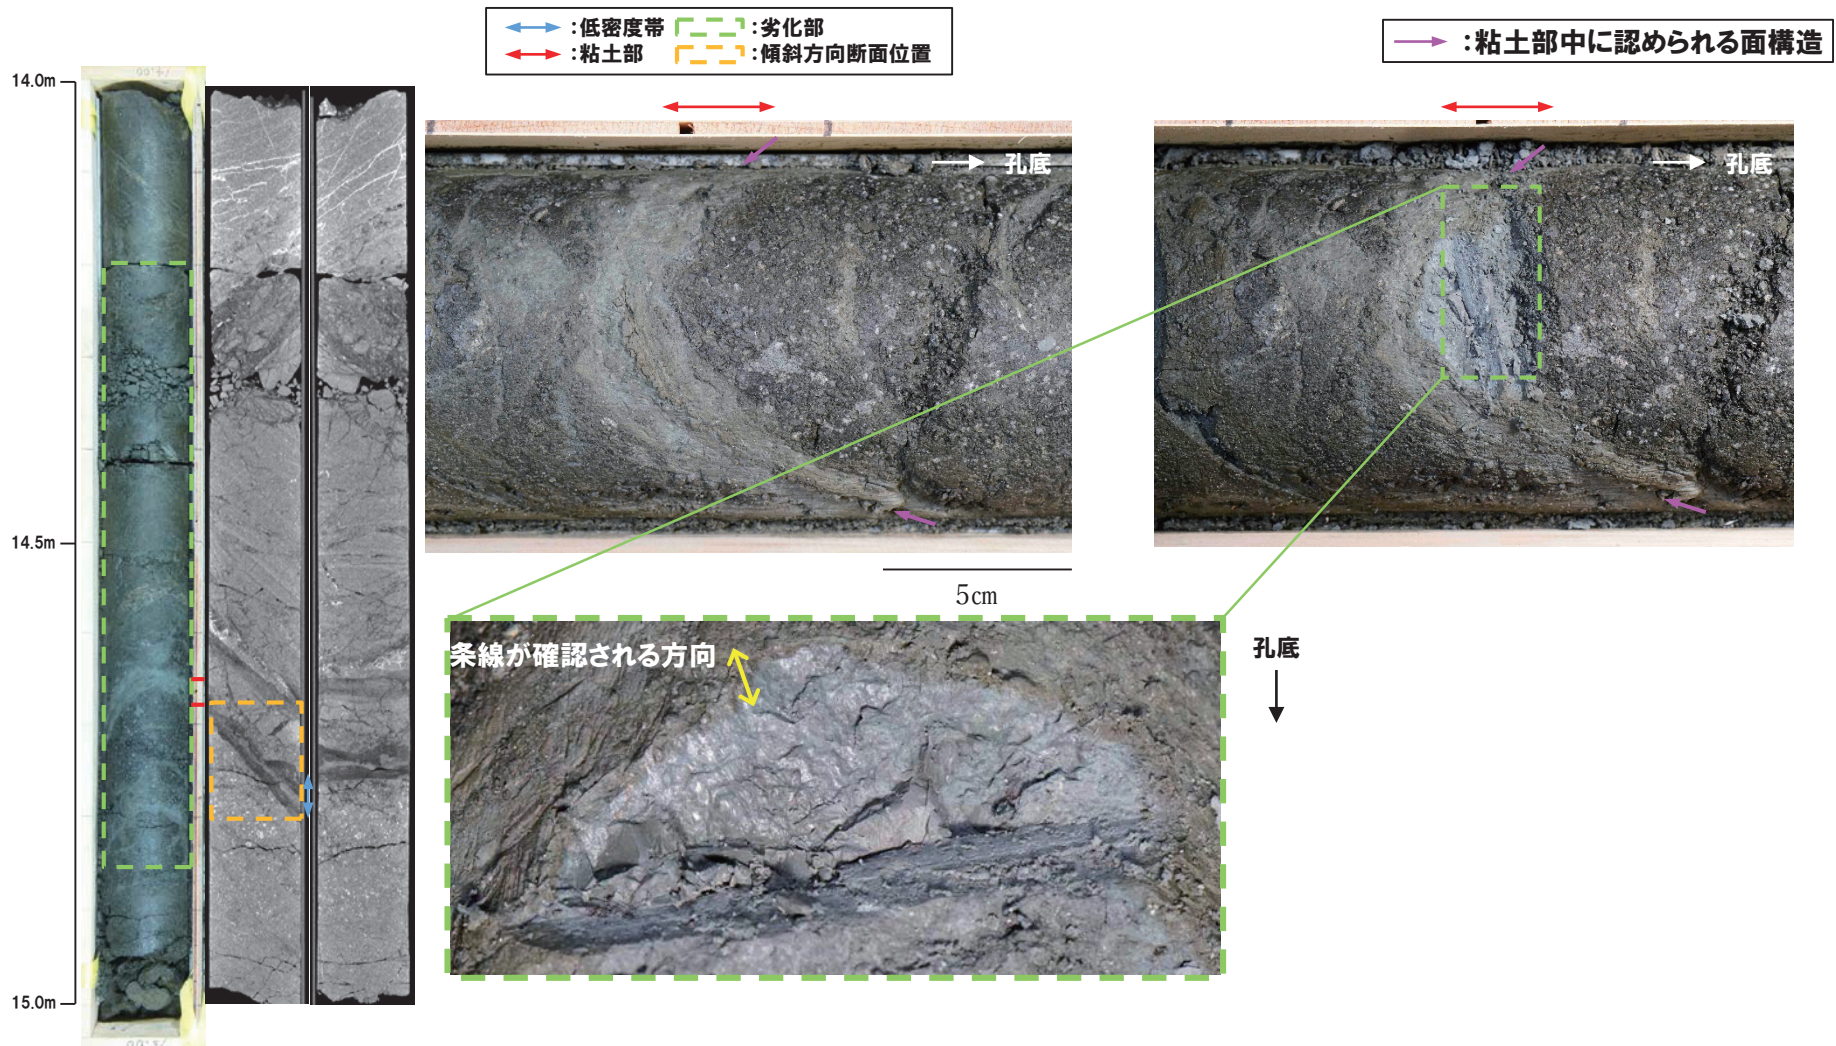
- 粘土部中に認められる面構造を深部側から浅部側へ観察を行った。
- 厚さ約15mmの軟質粘土の挟在が認められる。
- 最急勾配方向と約20° 斜交する条線が認められ、浅部から深部方向に読み直すとレイク角は70° Lとなる。

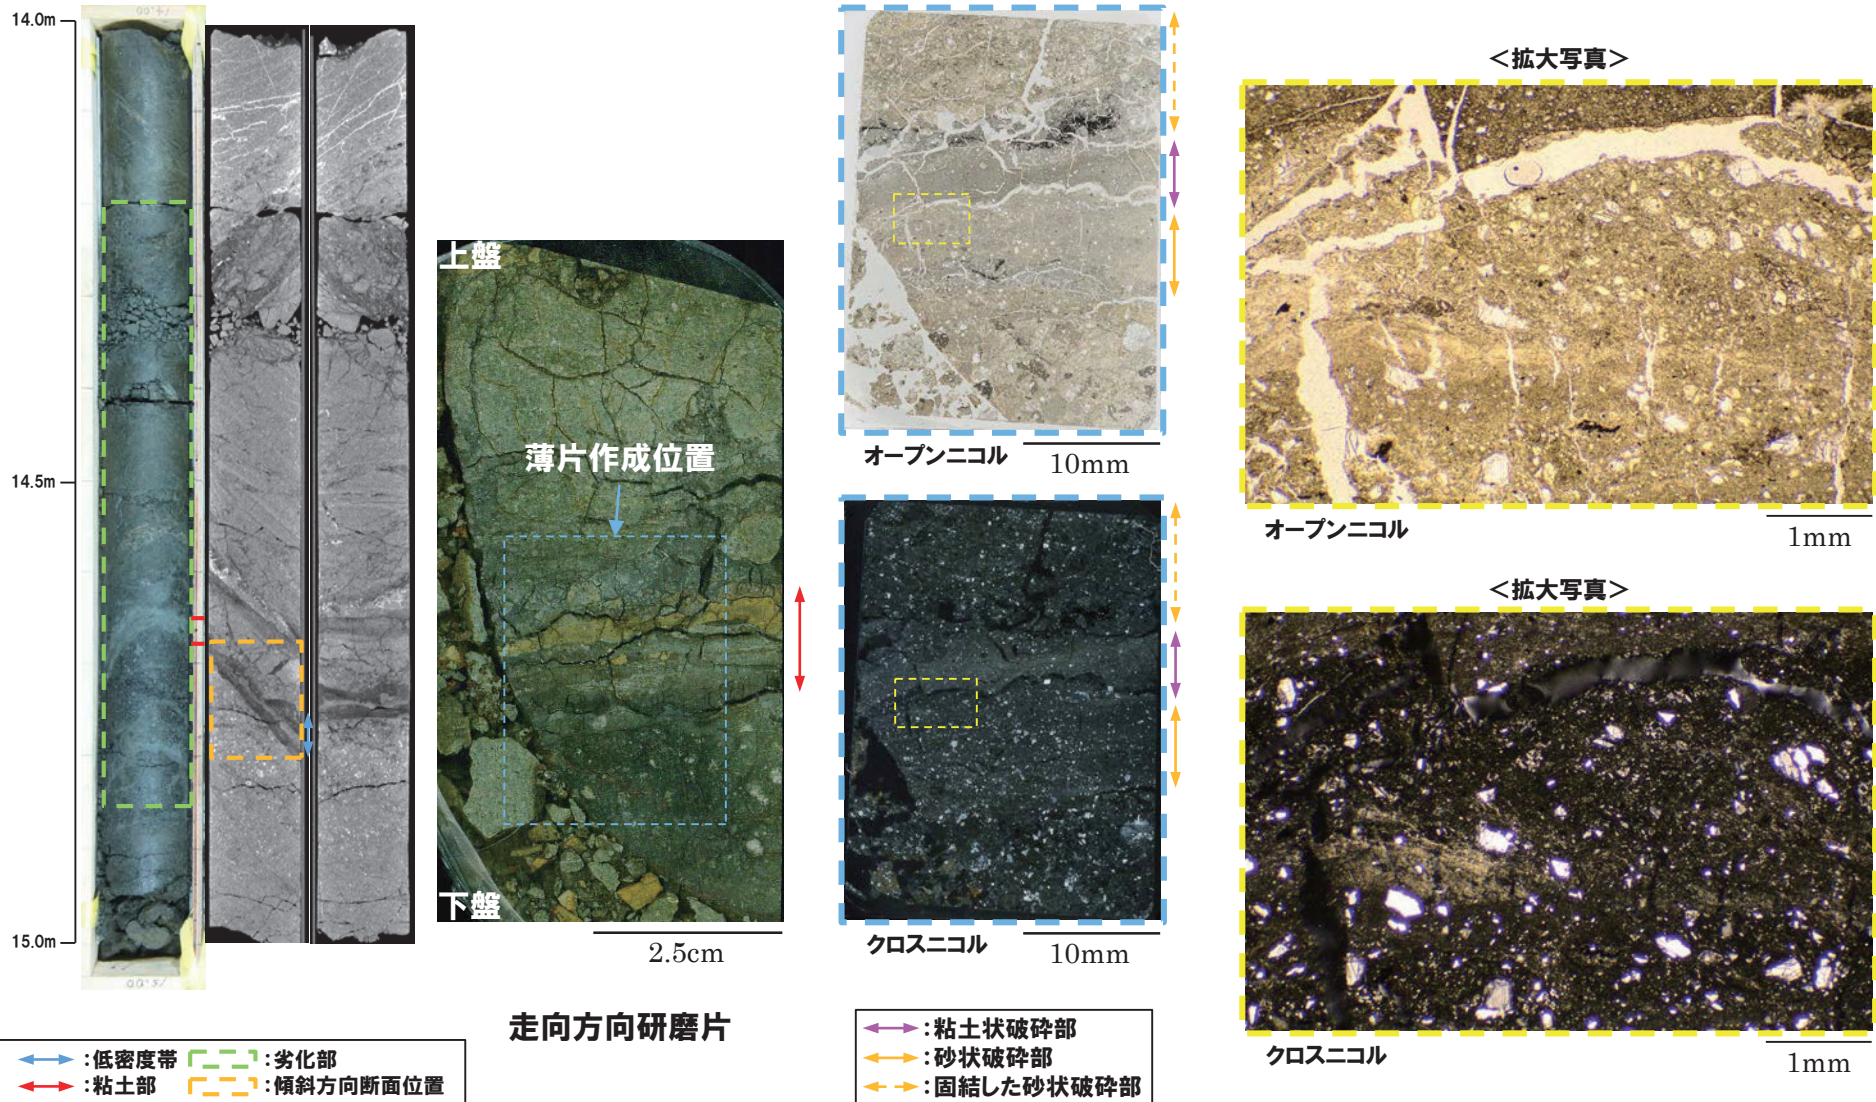
R1敷地-2' ボーリング (14.65m) - 走向方向薄片観察結果 (1/2) -

- 粘土状破碎部はやや不明瞭だが、直線的に連続する。
- 砂状破碎部は粘土状破碎部を伴わない高角な剪断面で変形を受けている。

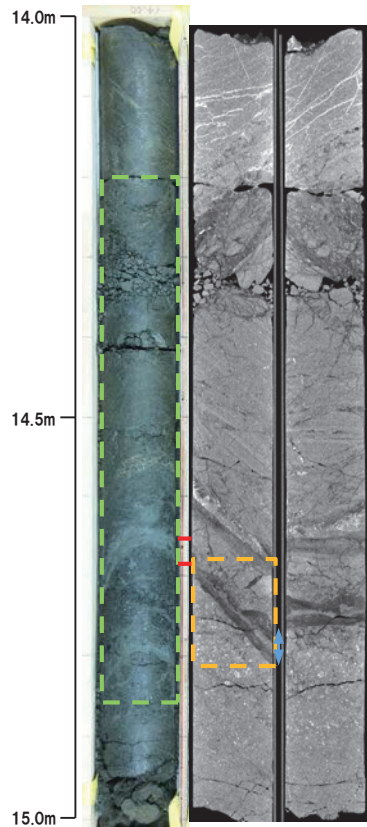
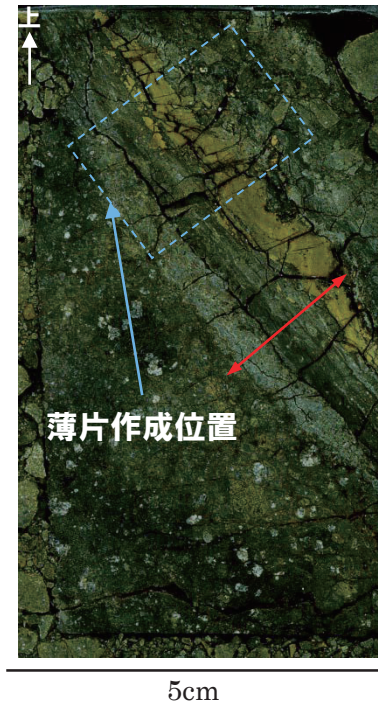
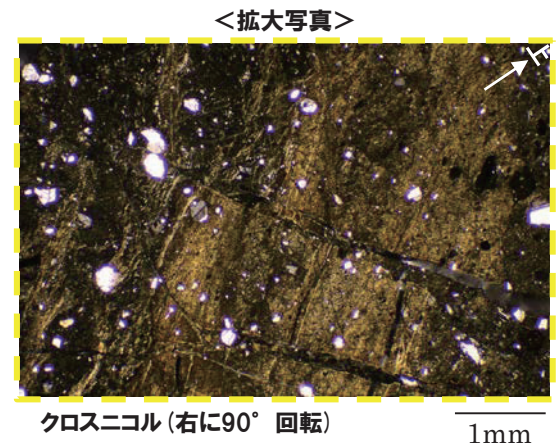
R1敷地-2' ボーリング (14.65m) - 傾斜方向薄片観察結果 (1/2) -

- 粘土状破碎部はやや不明瞭だが、直線的に分布する。
- 粘土状破碎部と砂状破碎部は粘土状破碎部を伴わない高角な剪断面で変位している。

○X線CT画像観察, 条線観察及び薄片観察の結果, 当該粘土部はF-1断層の最新活動部ではないものと判断される。

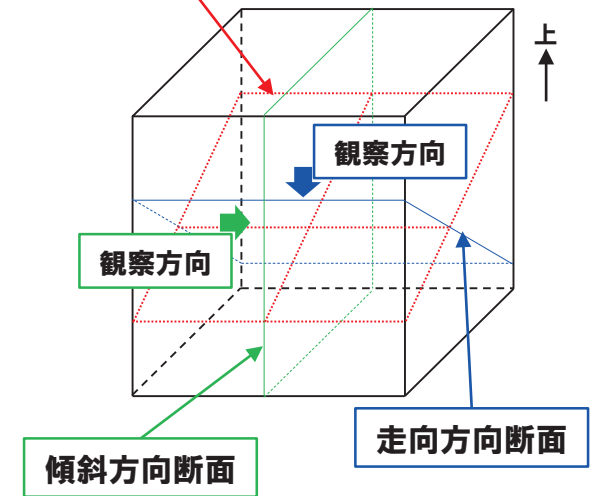
R1敷地-2' ボーリング (14.79m) -X線CT画像観察結果-

○X線CT画像観察の結果, 低密度帯が認められる。

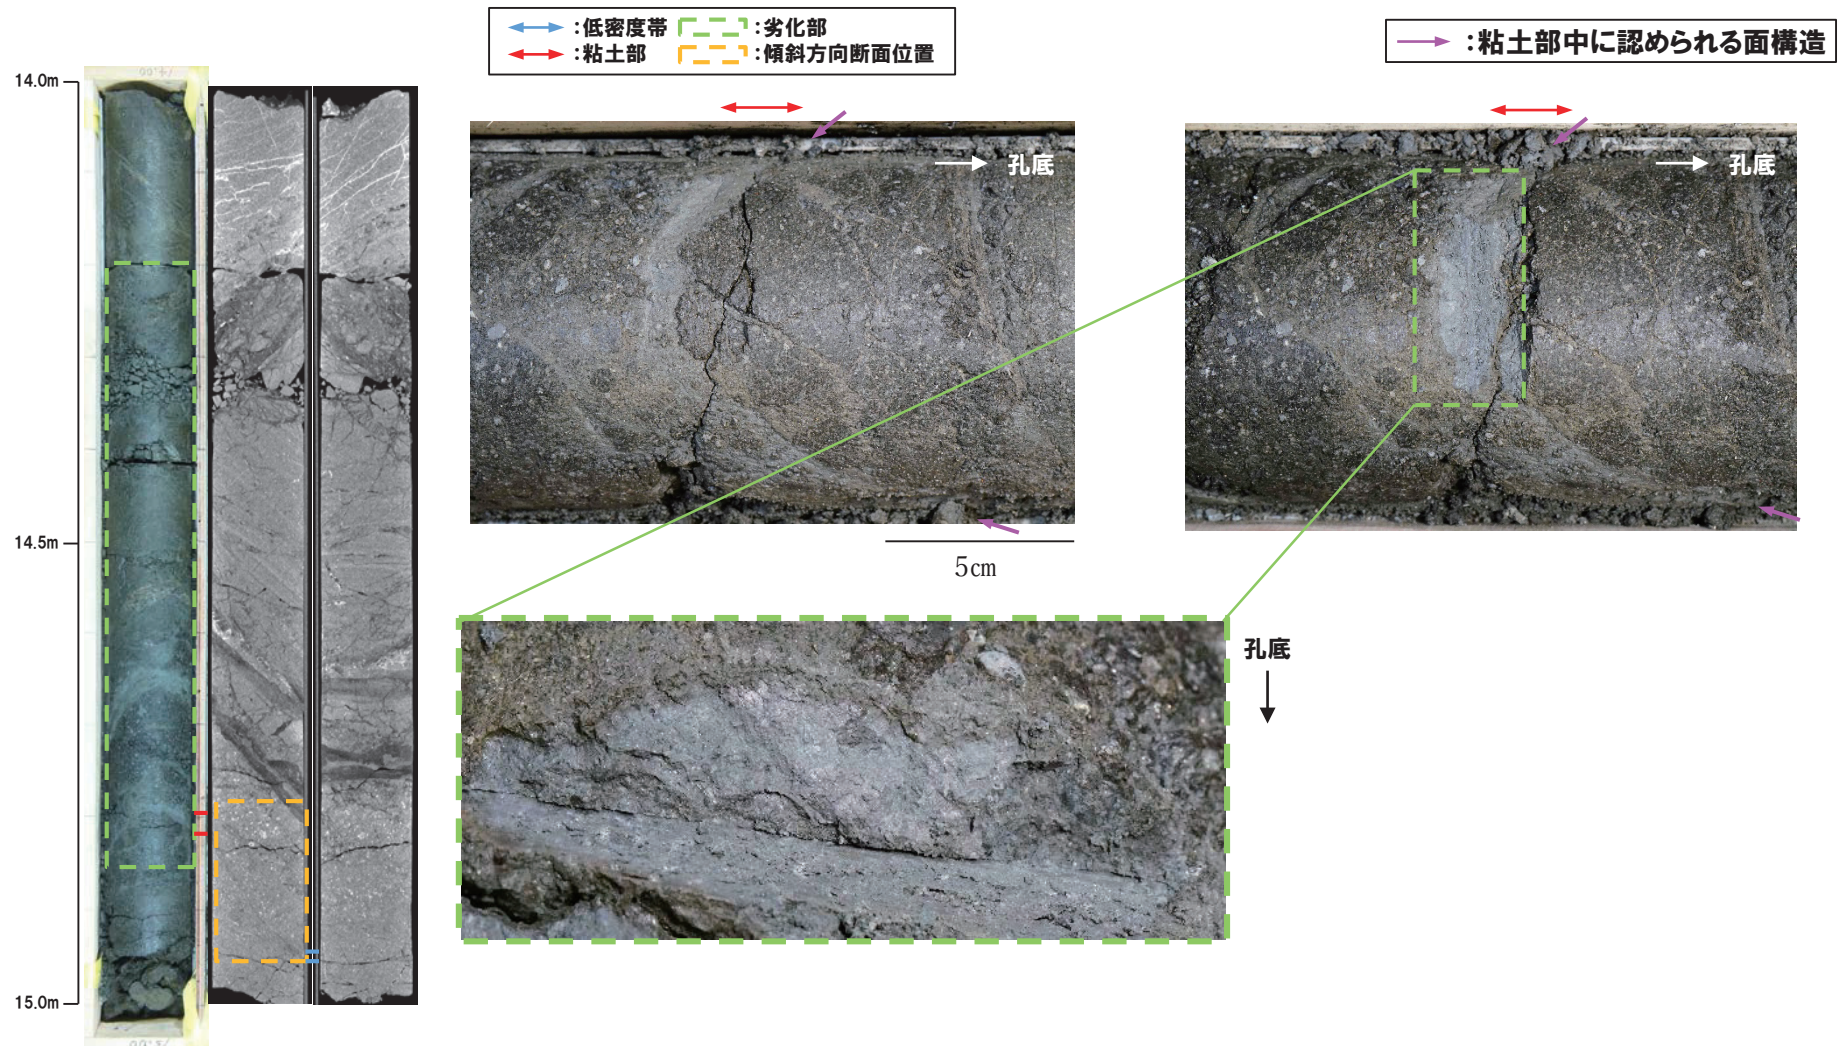
R1敷地-2' ボーリング (14.79m) - 条線観察結果 -

- 粘土部中に認められる面構造を深部側から浅部側へ観察を行った。
- 厚さ約1~8mmの軟質粘土の挟在が認められる。
- 当該面は平滑に剥離せず、条線及び鏡肌は認められない。

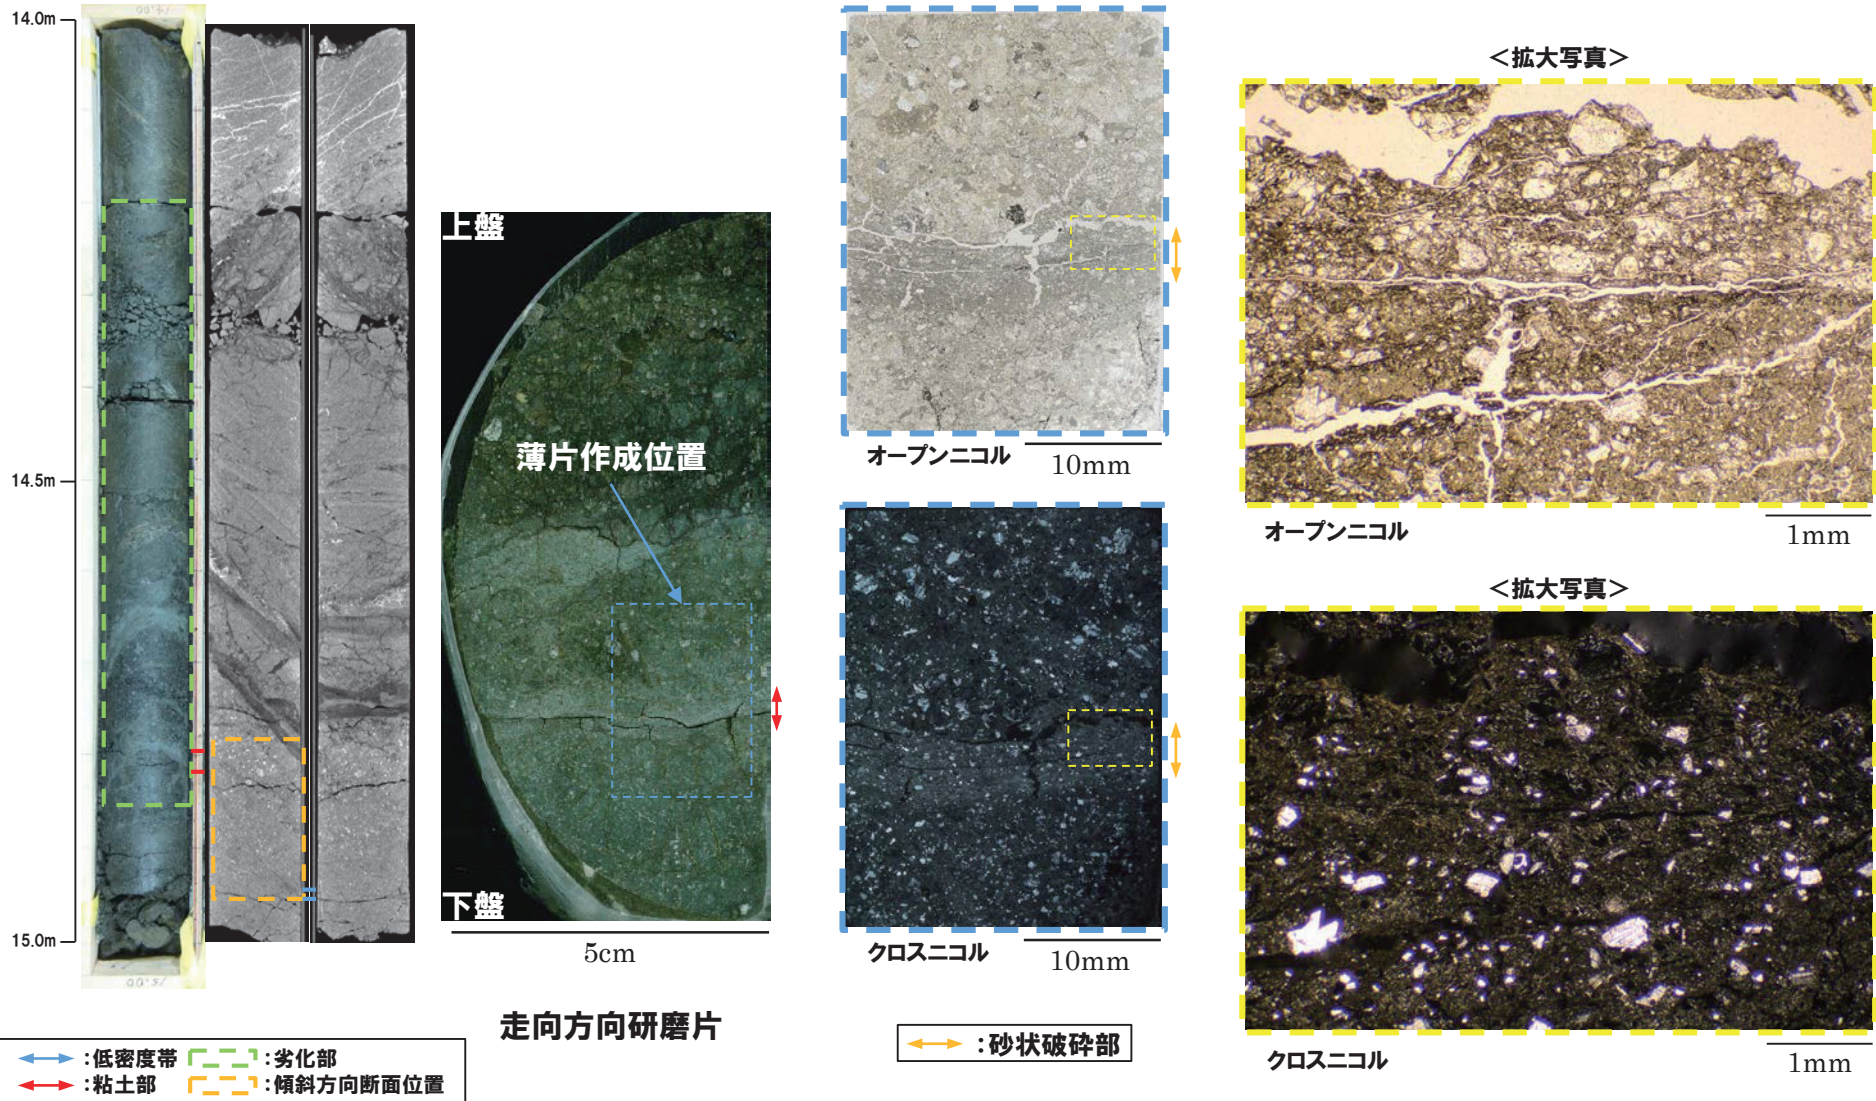
R1敷地-2' ボーリング (14.79m) - 走向方向薄片観察結果 (1/2) -

- 砂状破碎部は直線的に連続する。
- 変位センスを示す複合面構造は認められない。

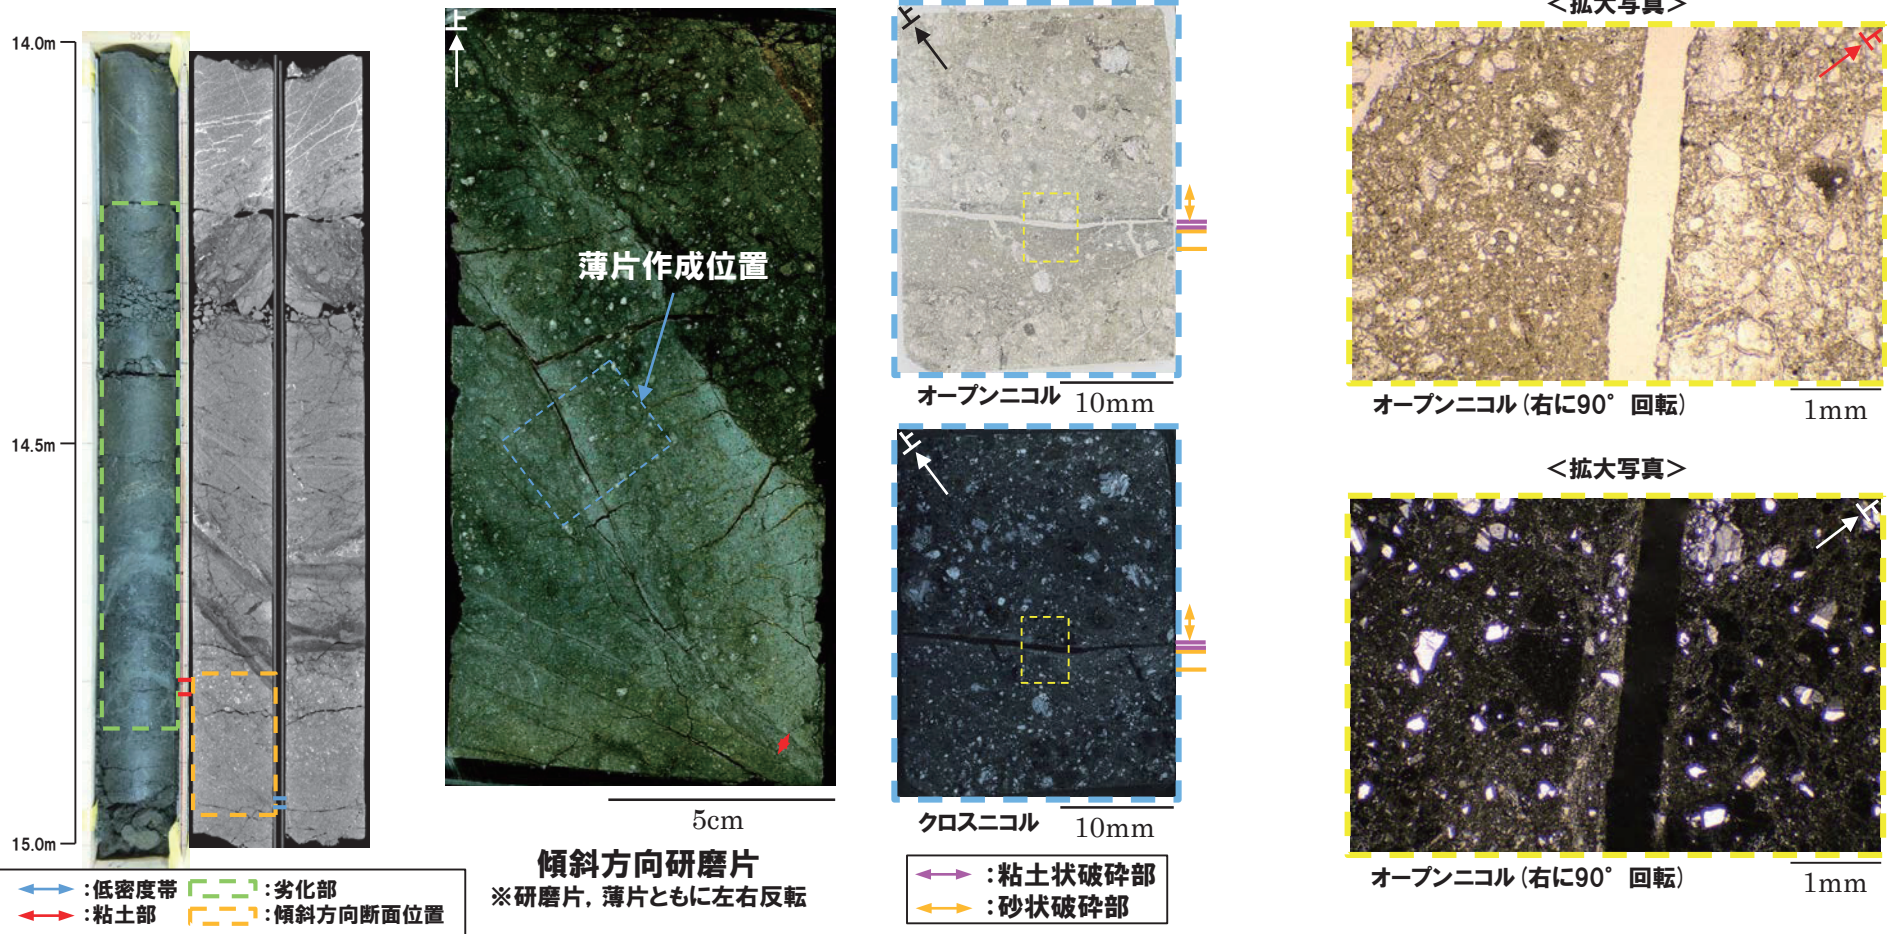
R1敷地-2' ボーリング (14.79m) - 傾斜方向薄片観察結果 (1/2) -

- 粘土状破碎部は連続するが、直線性に乏しい。
- 変位センスを示す複合面構造は認められない。

○X線CT画像観察, 条線観察及び薄片観察の結果, 当該粘土部はF-1断層の最新活動部ではないものと判断される。

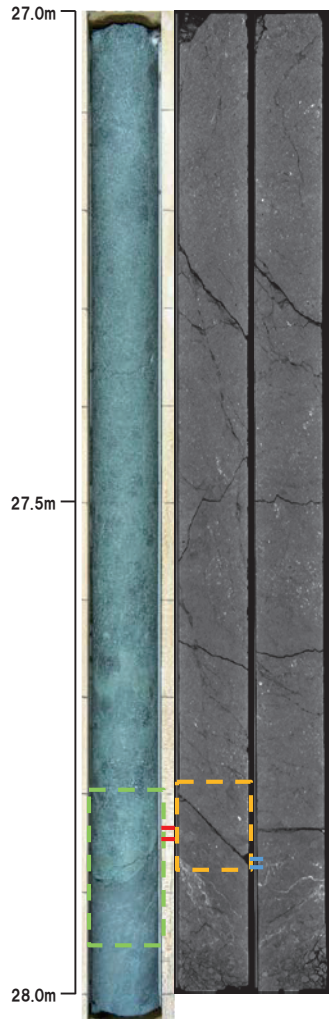
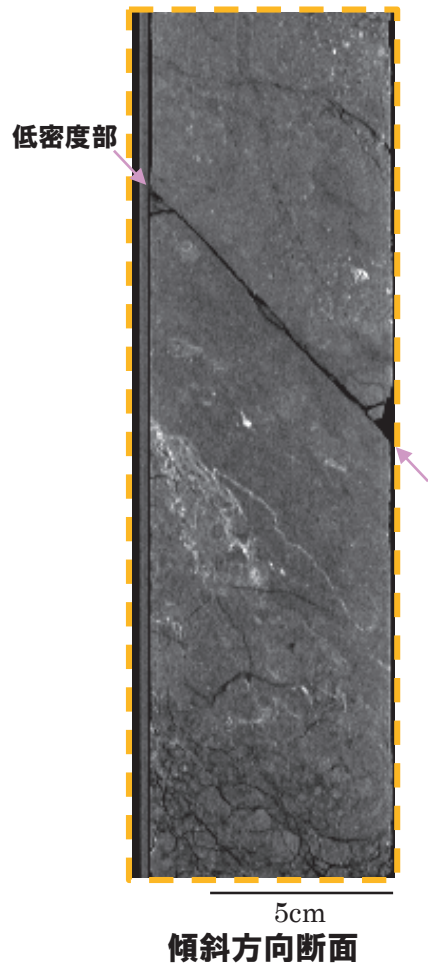
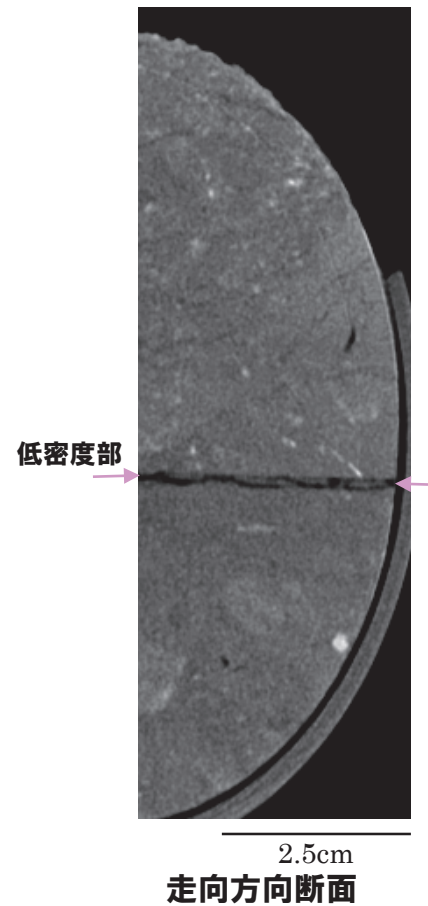
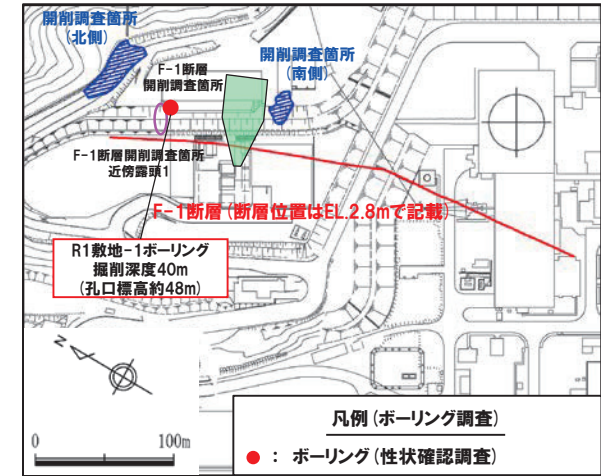
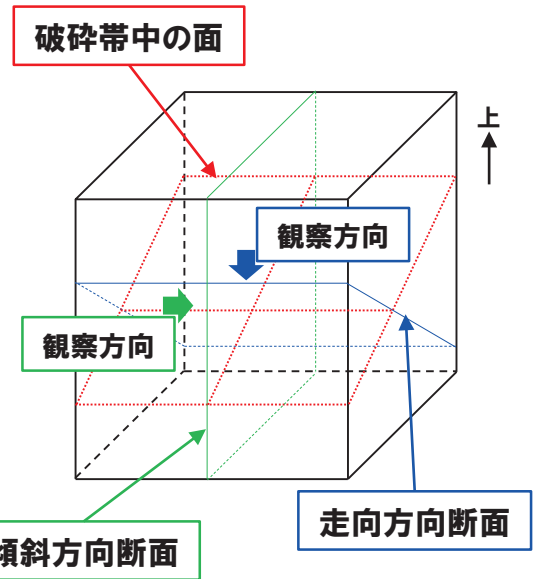
R1敷地-1ボーリング (27.89m) -X線CT画像観察結果-

○X線CT画像観察の結果, やや不明瞭なもの, 連続する直線的な低密度部が認められる。

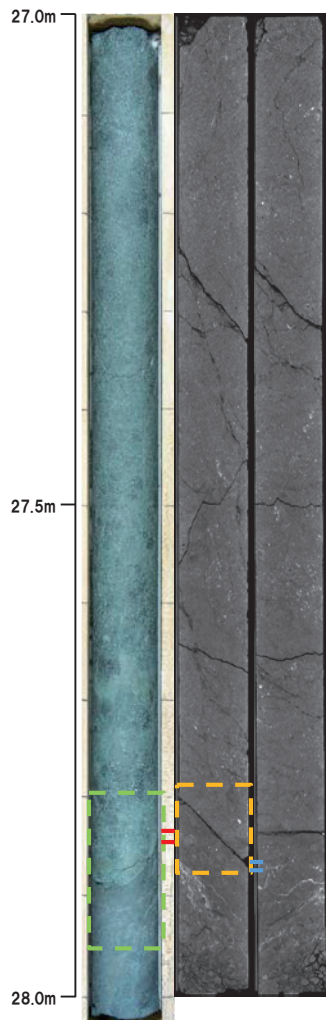
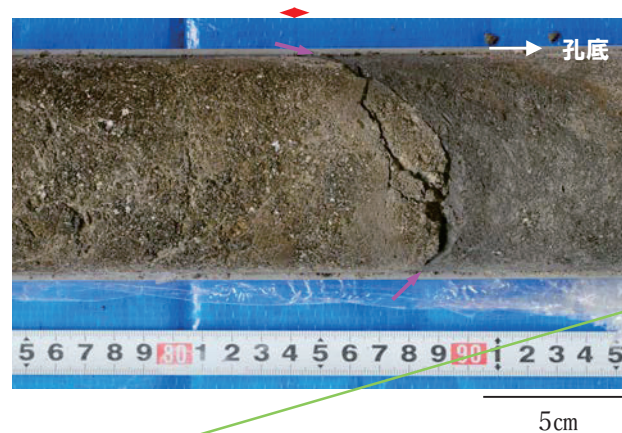
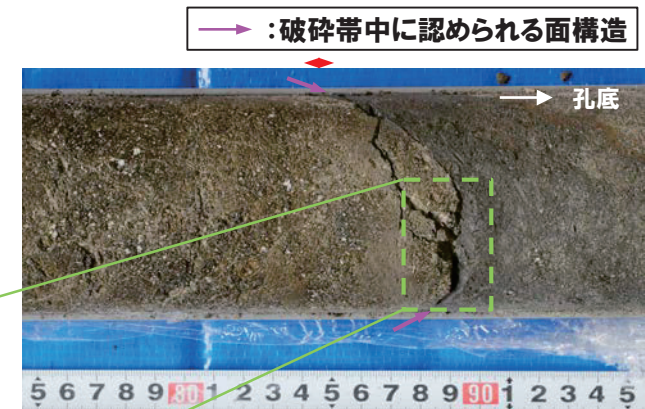
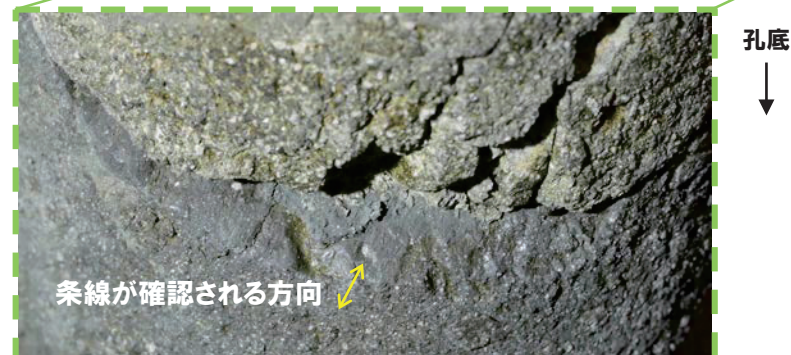
R1敷地-1ボーリング(27.89m)-条線観察結果-

- 破碎帯中に認められる面構造を浅部側から深部側へ観察を行った。
- 厚さ約1~4mmの軟質粘土の挟在が認められる。
- 最急勾配方向と約20° 斜交する条線が認められ、浅部から深部方向に読み直すとレイク角は70° Lとなる。

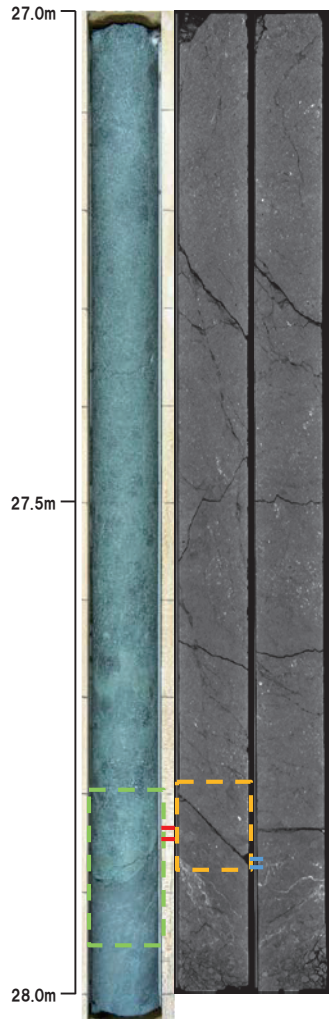
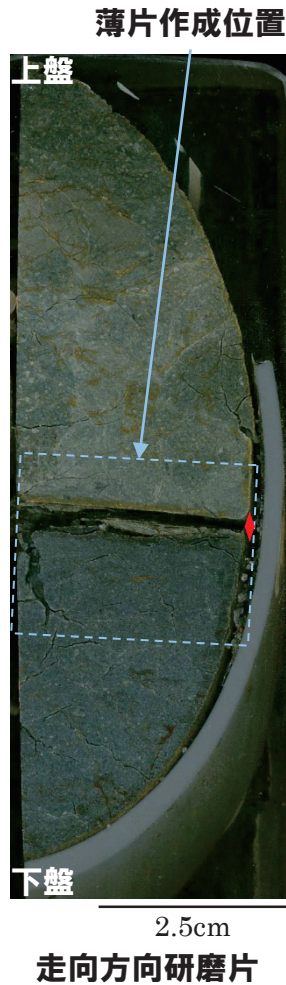
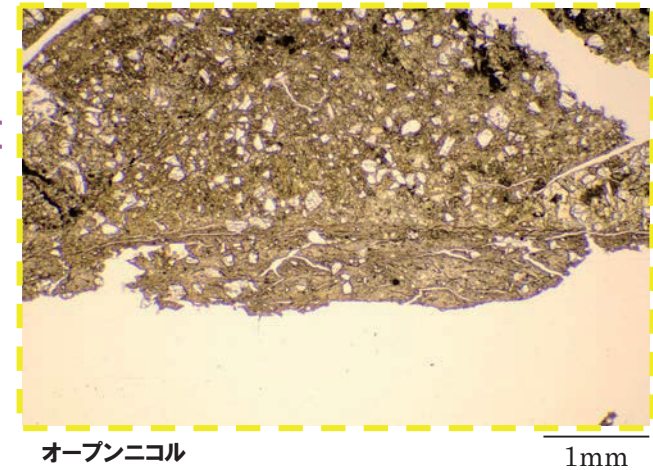
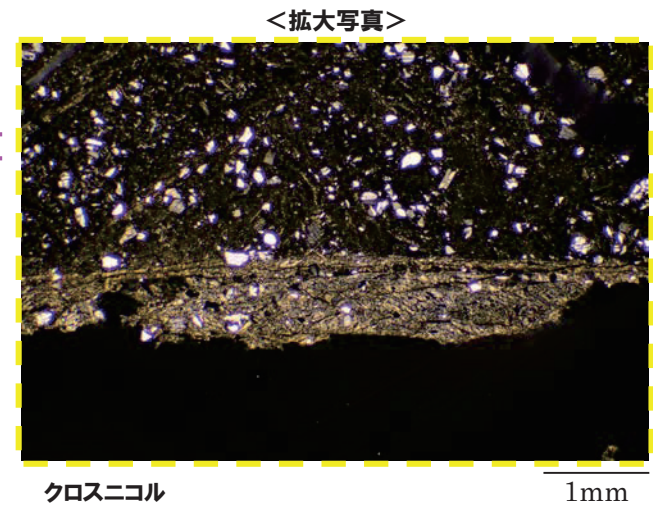
R1敷地-1ボーリング (27.89m) - 走向方向薄片観察結果 (1/2) -

- 粘土状破碎部は直線的に連続する。
- 変位センスを示す明瞭な複合面構造は認められない。

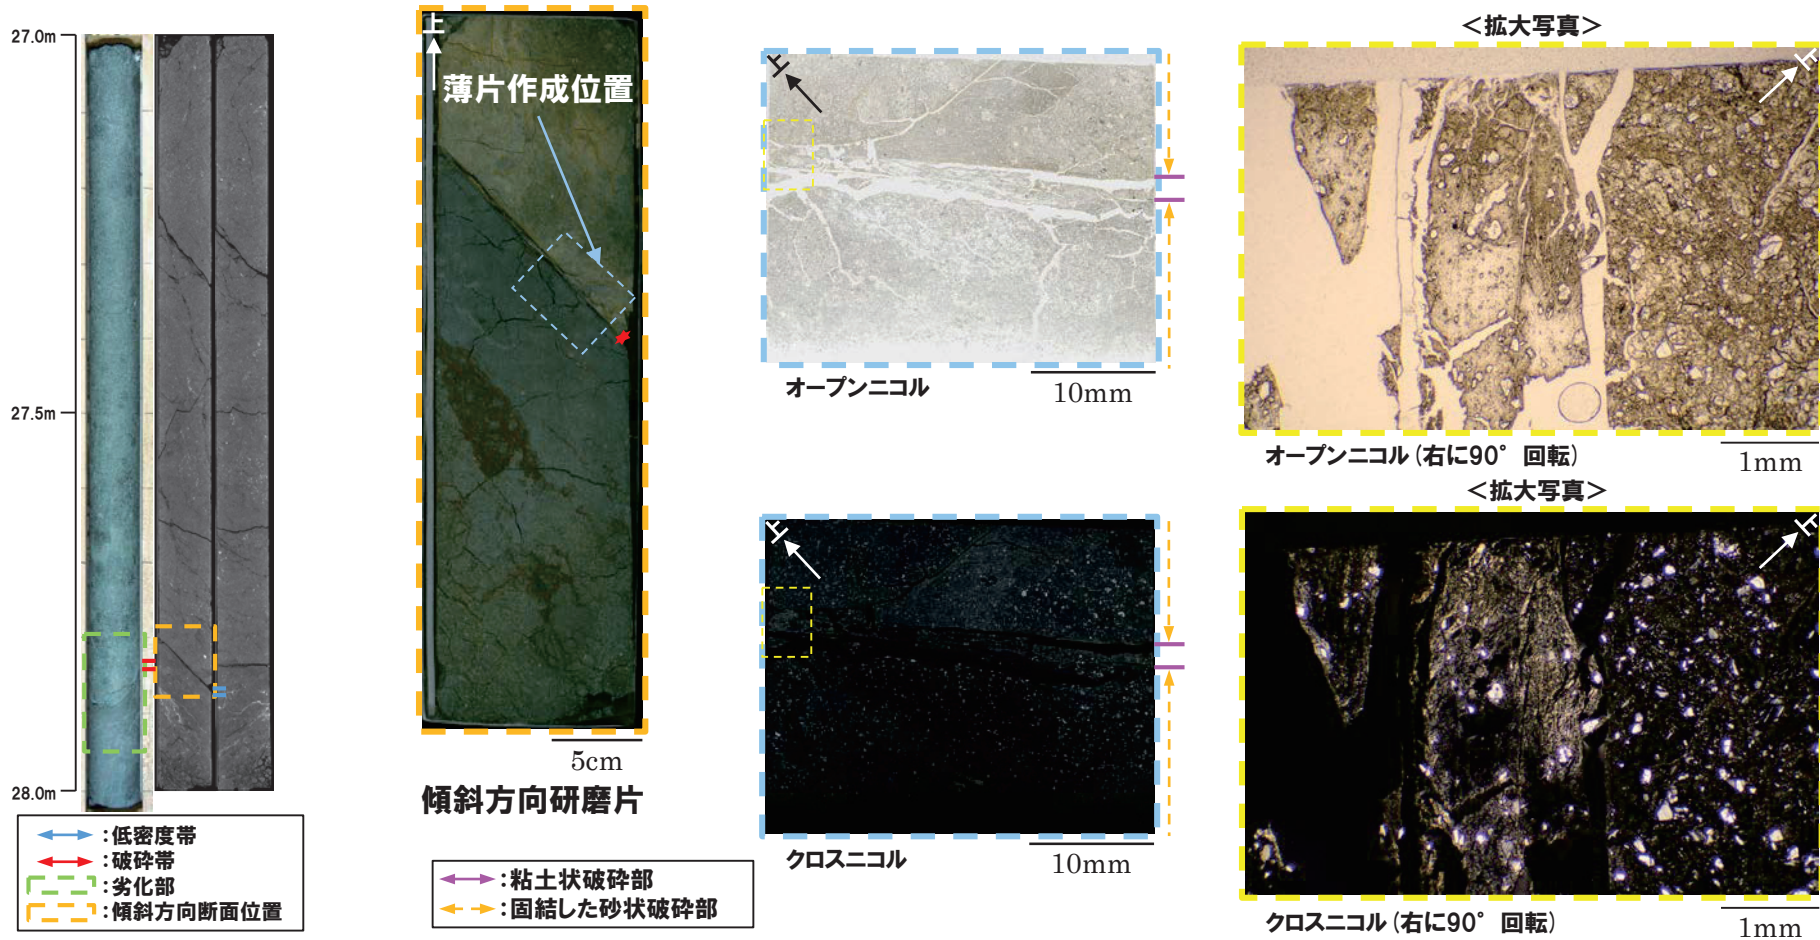
R1敷地-1ボーリング (27.89m) - 傾斜方向薄片観察結果 (1/2) -

- 粘土状破碎部は直線的に連続し、周辺では細粒化が認められる。
- 粘土状破碎部では、逆断層センスを示すP面が認められる。

○X線CT画像観察, 条線観察及び薄片観察の結果, 当該破碎帯はF-1断層の最新活動部であると判断される。

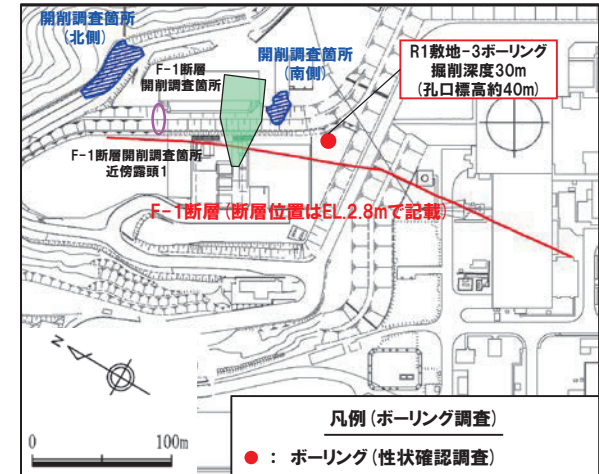
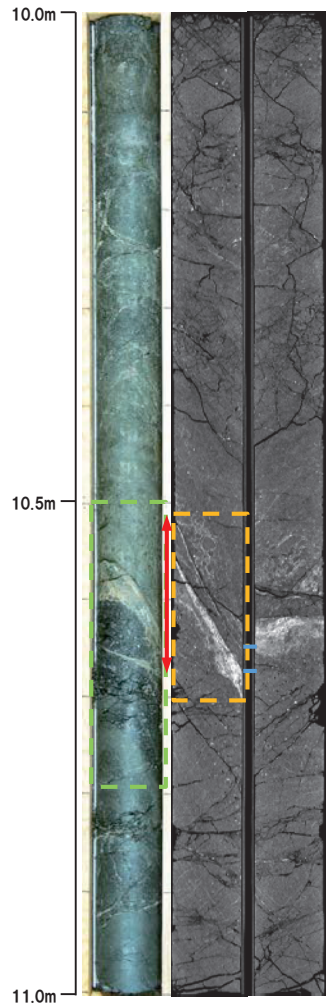
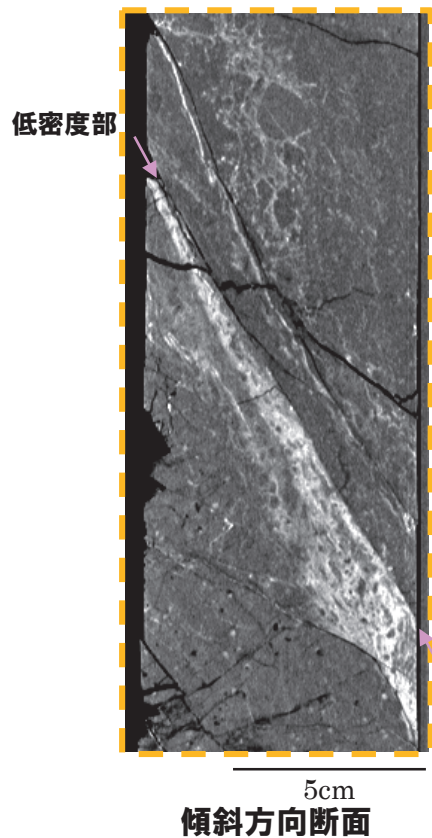
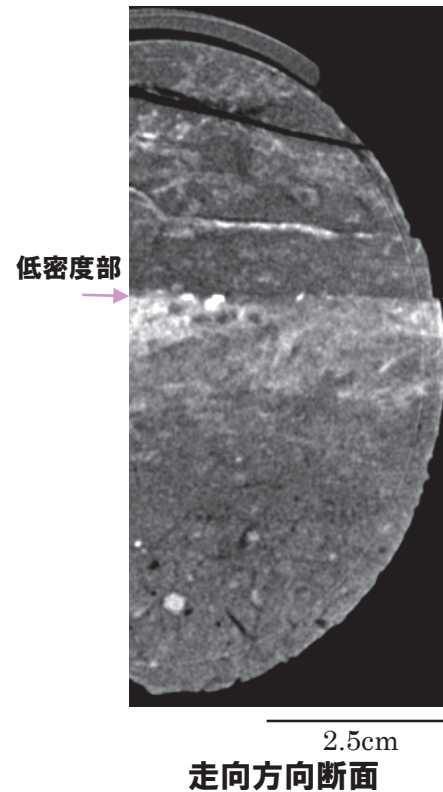
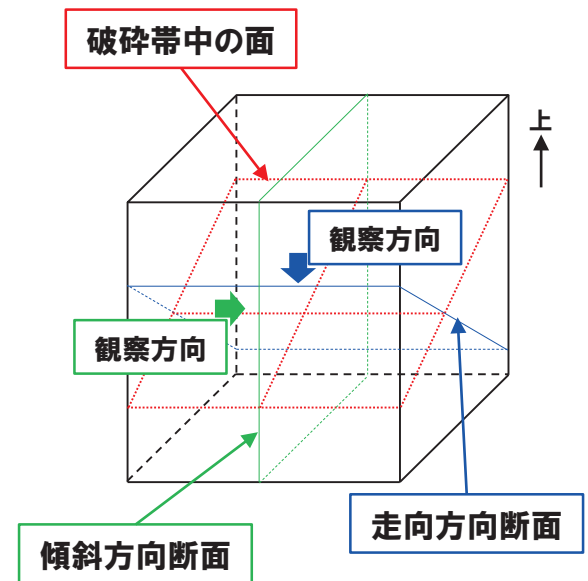
R1敷地-3ボーリング(10.57m)-X線CT画像観察結果-

○X線CT画像観察の結果、やや不明瞭なもの、連続する直線的な低密度部が認められる。

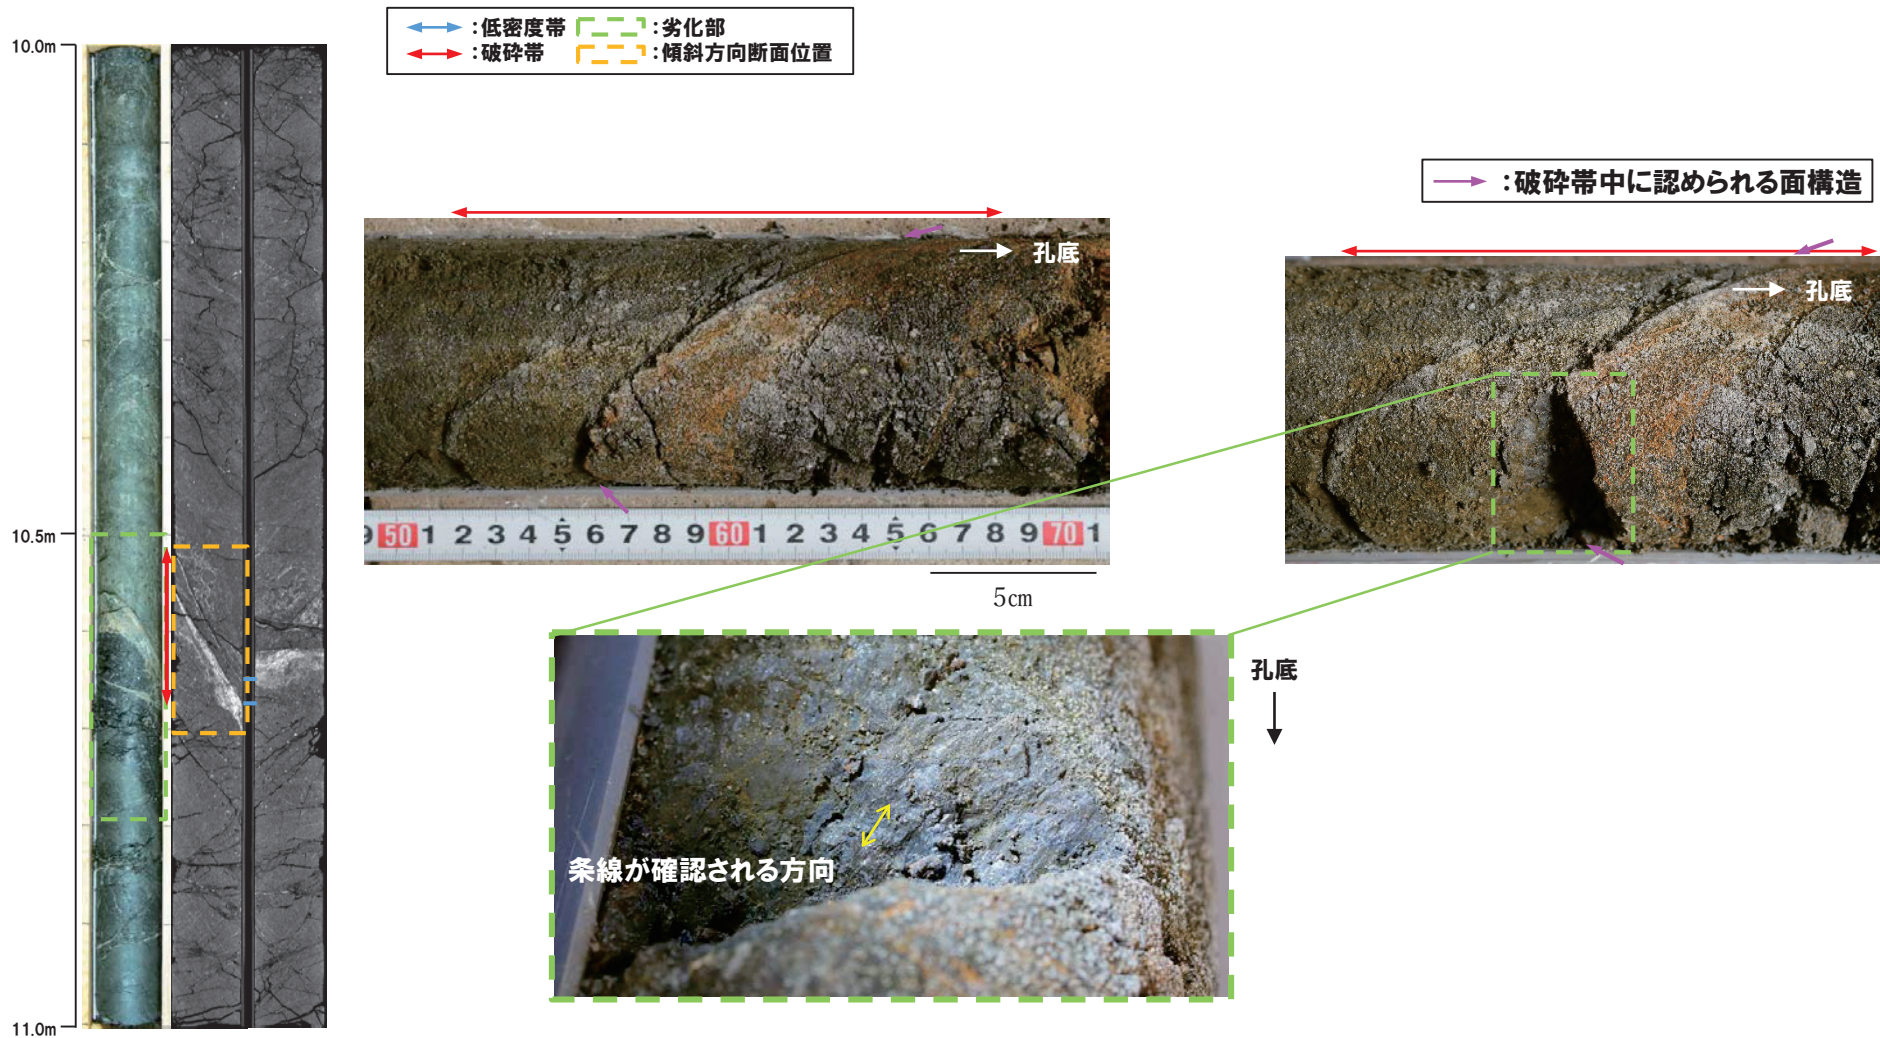
R1敷地-3ボーリング(10.57m)-条線観察結果-

- 破碎帯中に認められる面構造を深部側から浅部側へ観察を行った。
- 厚さ約1~5mmの軟質粘土の挟在が認められる。
- 最急勾配方向と約30°斜交する条線が認められ、浅部から深部方向に読み直すとレイク角は60°Rとなる。

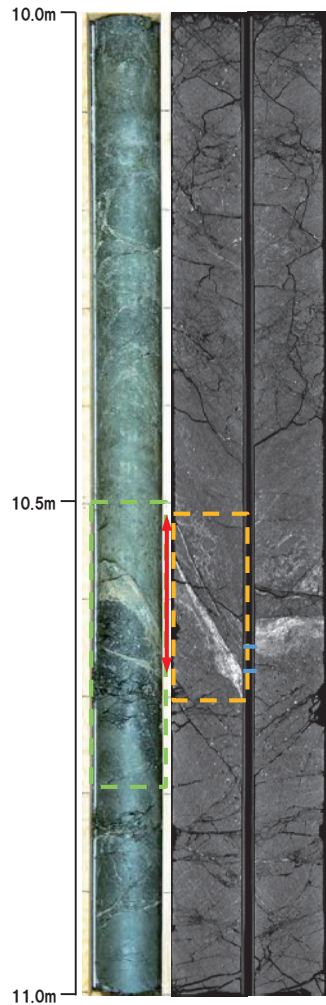
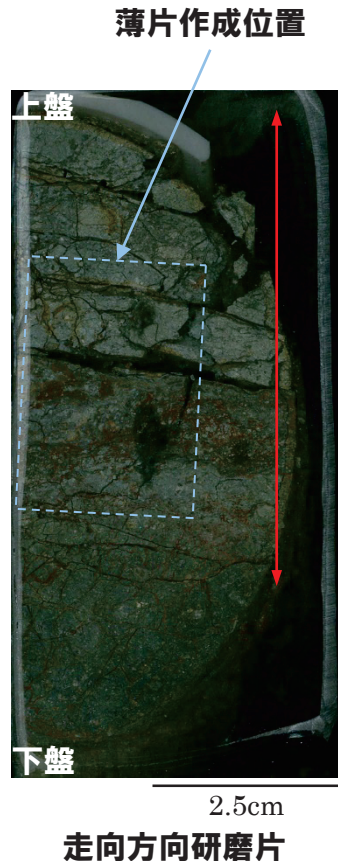
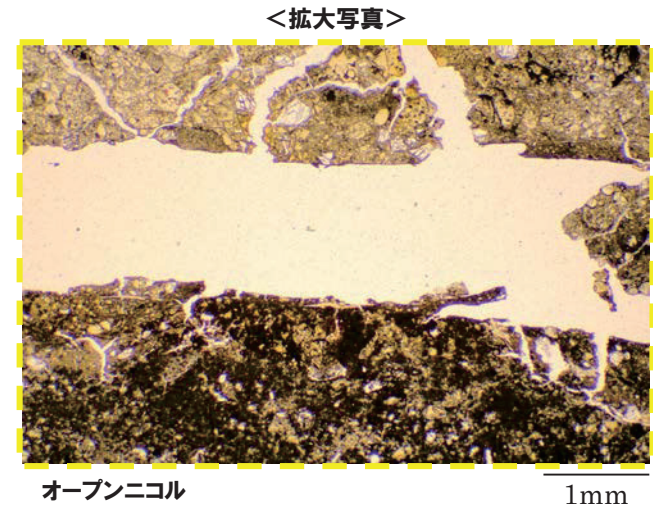
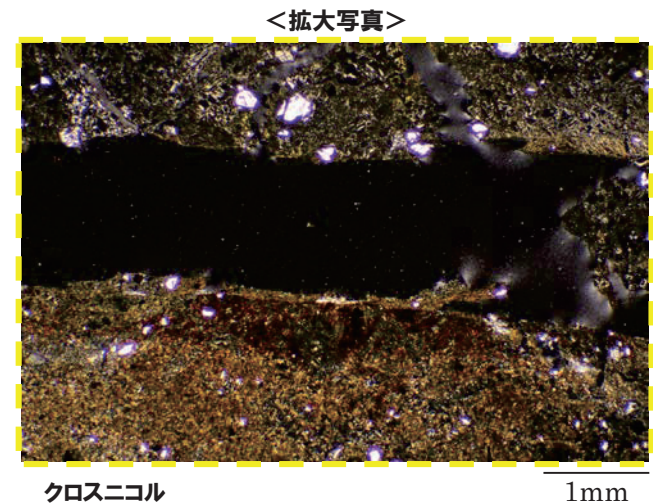
R1敷地-3ボーリング(10.57m)-走向方向薄片観察結果(1/2)-

- 粘土状破碎部は不明瞭であり、開口部の縁にわずかに認められる。
- 下盤は強く変質の影響を受けている。
