R1敷地-2' ボーリング (14.65m) - 条線観察結果 -

4. 各ボーリング孔において認められる劣化部の評価及びF-1断層の認定

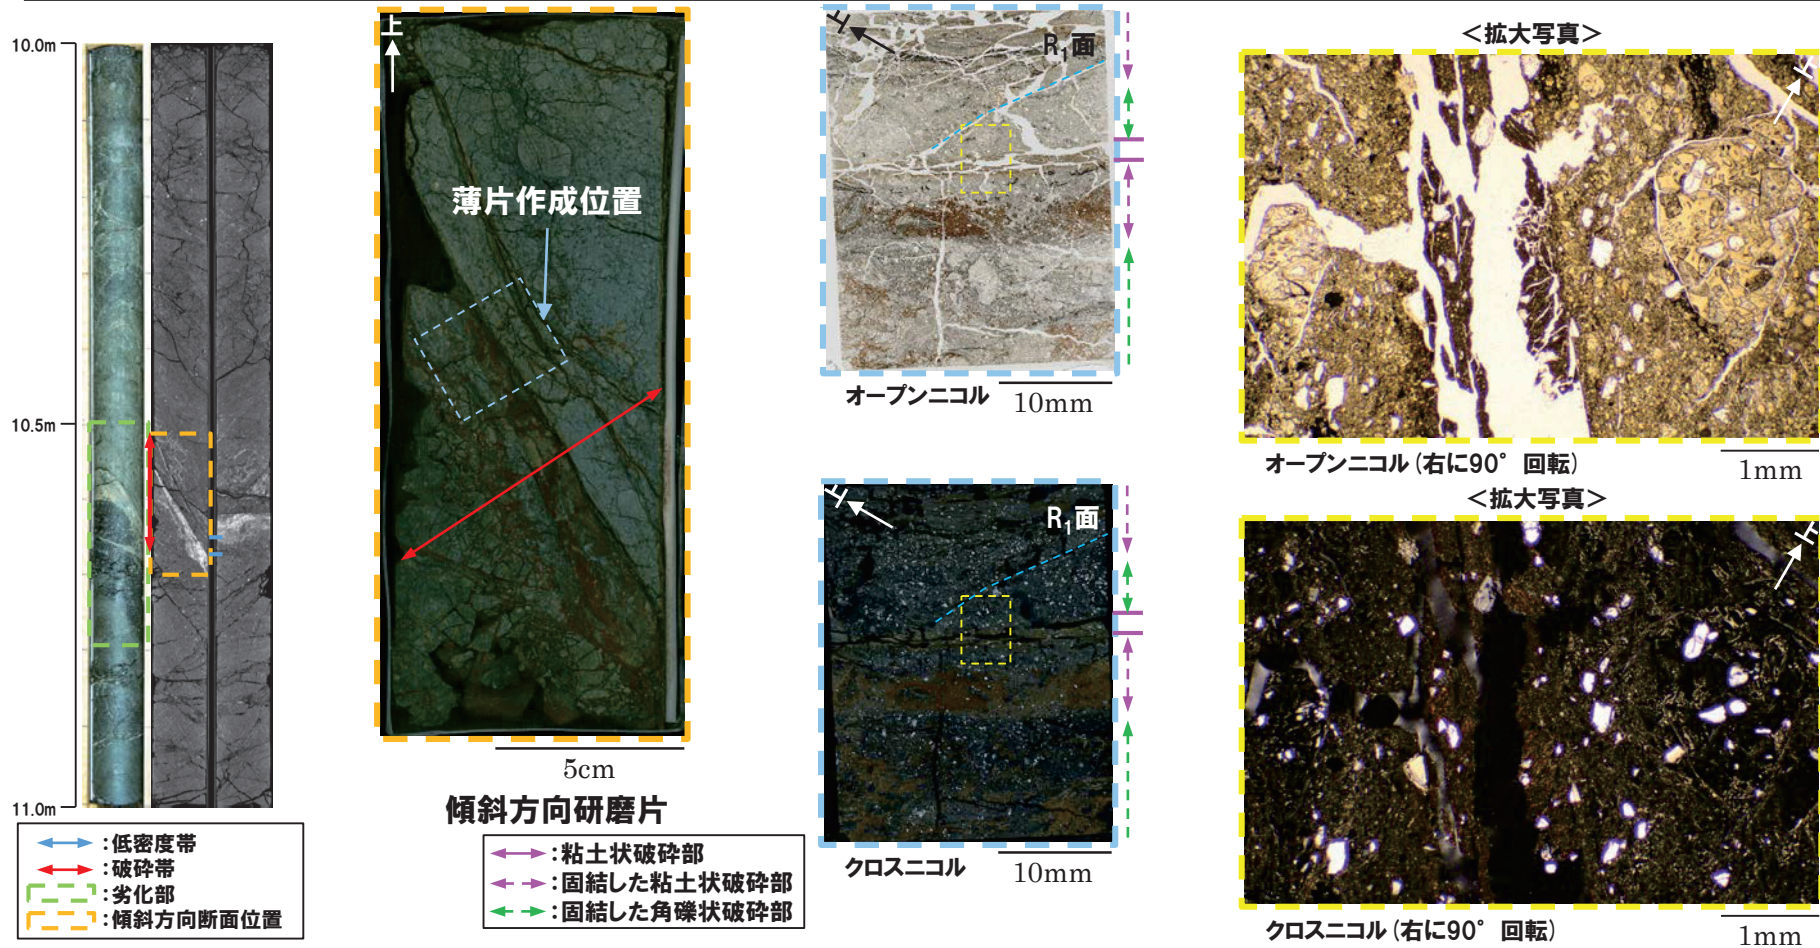
R1敷地-3ボーリング (10.57m) - 傾斜方向薄片観察結果 (1/2) -

- 粘土状破碎部は直線的に連続し、周辺では細粒化が認められる。
- 粘土状破碎部上盤側では、逆断層センスを示すR₁面が認められる。

○X線CT画像観察, 条線観察及び薄片観察の結果, 当該破碎帯はF-1断層の最新活動部ではないと判断される。

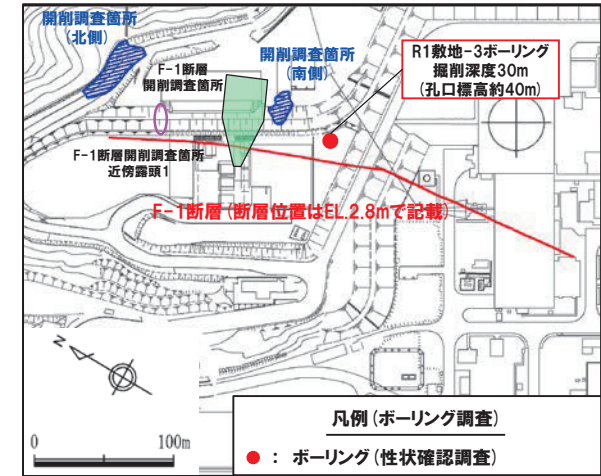
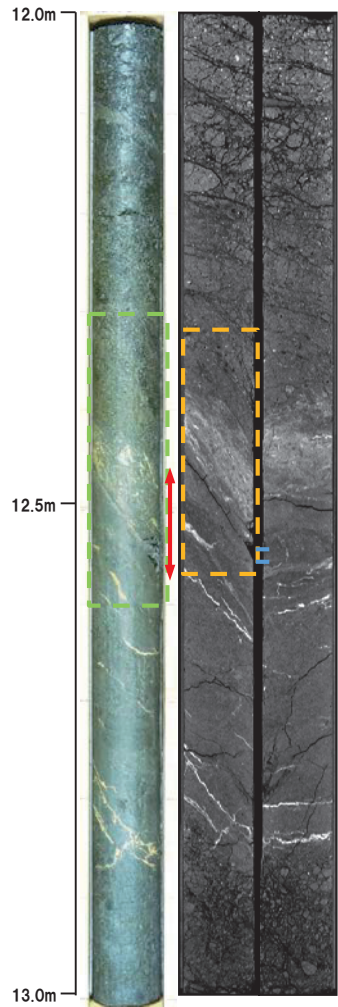
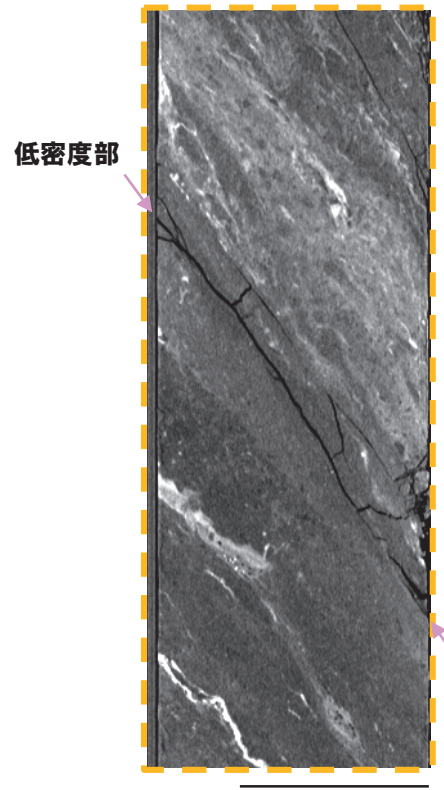
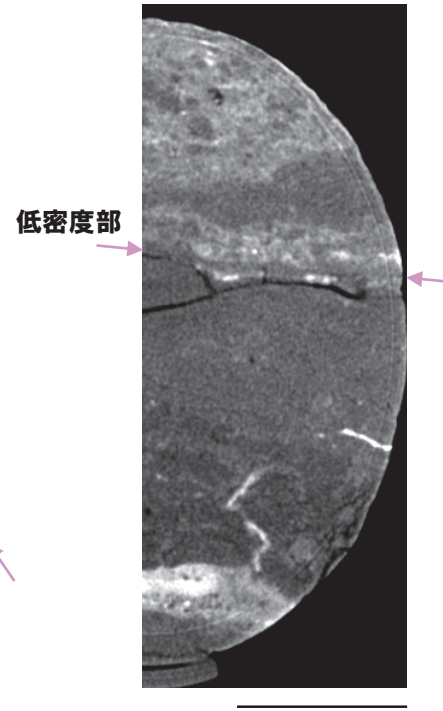
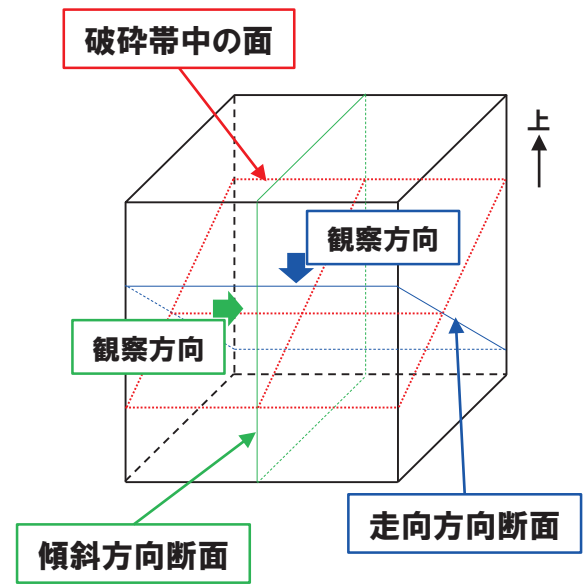
R1敷地-3ボーリング(12.51m)-X線CT画像観察結果-

○X線CT画像観察の結果、やや不明瞭なもの、連続する直線的な低密度部が認められる。

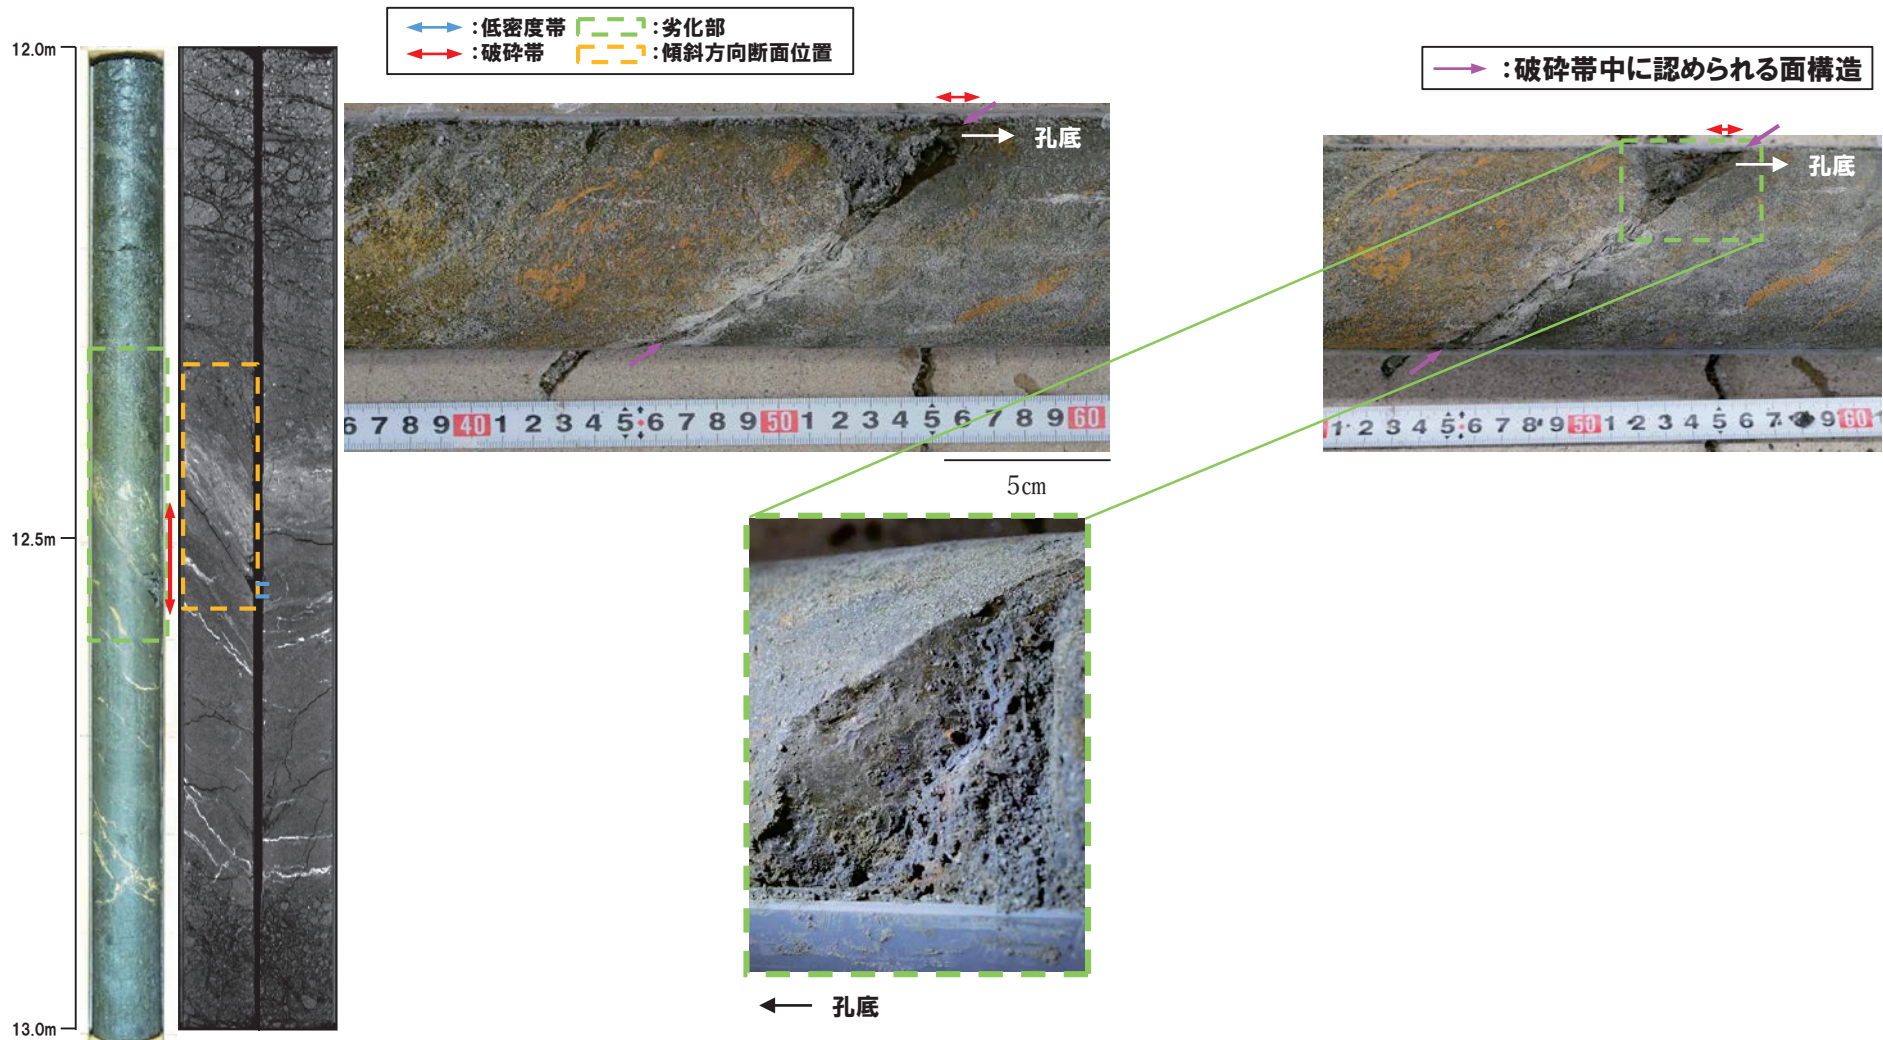
R1敷地-3ボーリング(12.51m)-条線観察結果-

- 破碎帯中に認められる面構造を浅部側から深部側へ観察を行った。
- 厚さ約1~5mmの軟質粘土の挟在が認められる。
- 当該部は平滑に剥離はするものの、条線及び鏡肌は認められない。

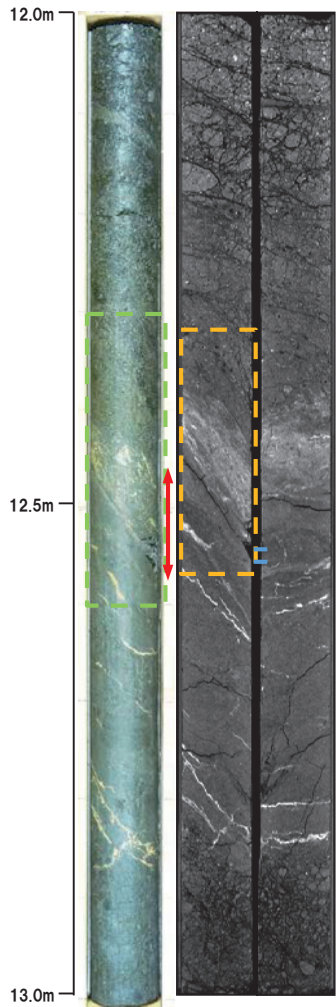
R1敷地-3ボーリング(12.51m)-走向方向薄片観察結果(1/2)-

- 粘土状破碎部は直線的に連続し、周辺では細粒化が認められる。
- 変位センスを示す明瞭な複合面構造は認められない。

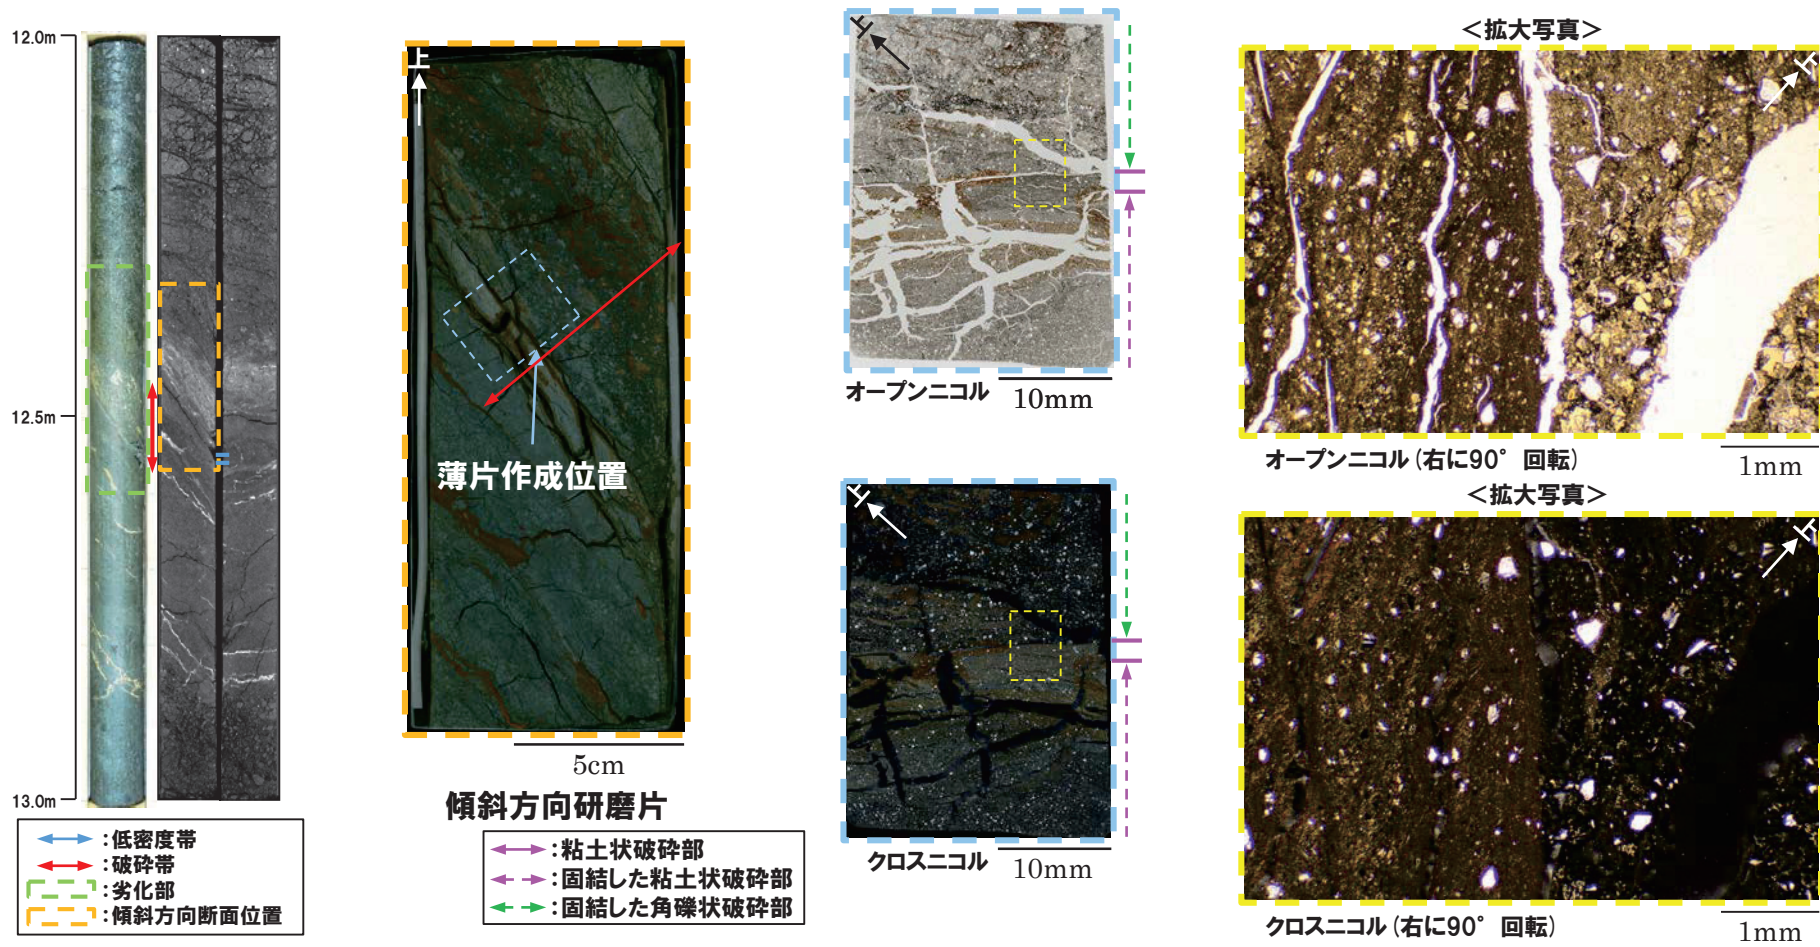
R1敷地-3ボーリング(12.51m)-傾斜方向薄片観察結果(1/2)-

- 粘土状破碎部は直線的に連続し、周辺では細粒化が認められる。
- 粘土状破碎部及び固結した粘土状破碎部では、逆断層センスを示す鉱物片の配列やR₁面が認められる。

○X線CT画像観察、条線観察及び薄片観察の結果、当該破碎帯はF-1断層の最新活動部であると判断される。

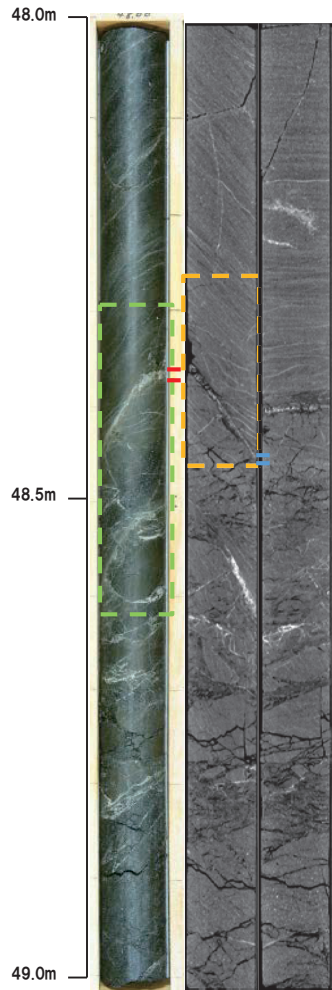
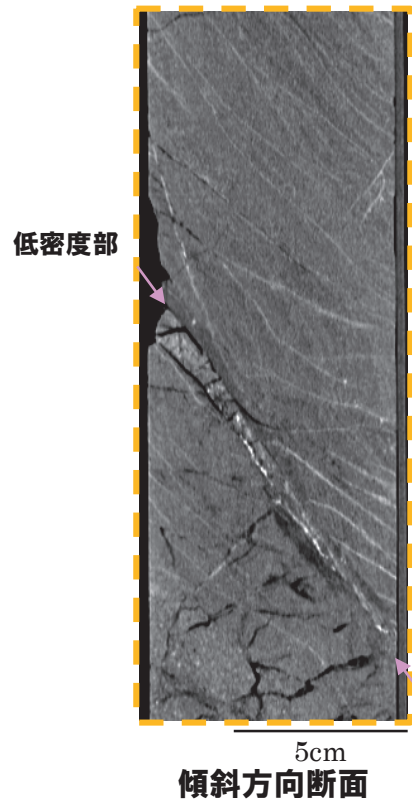
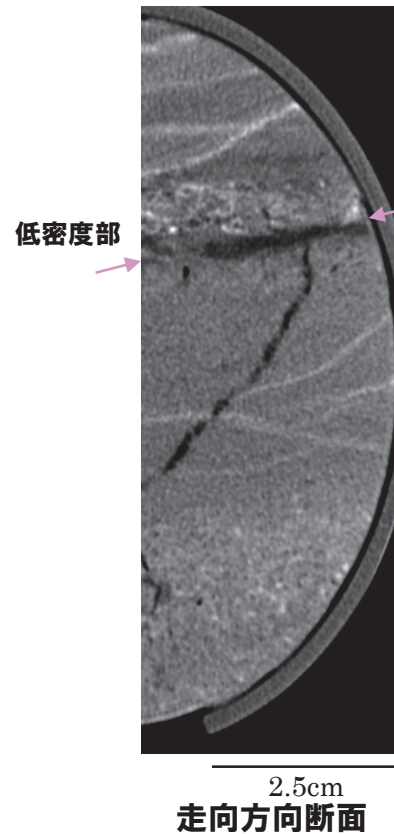
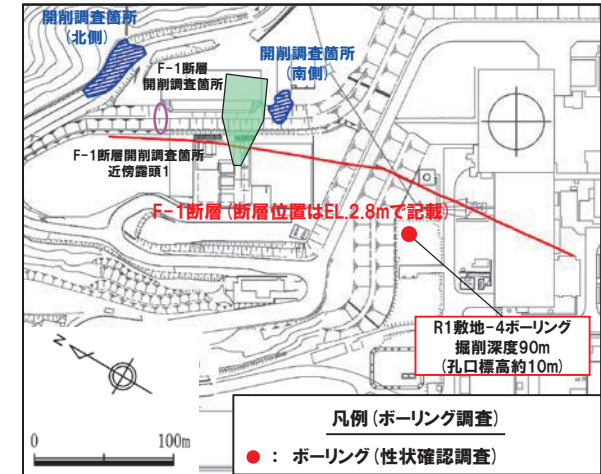
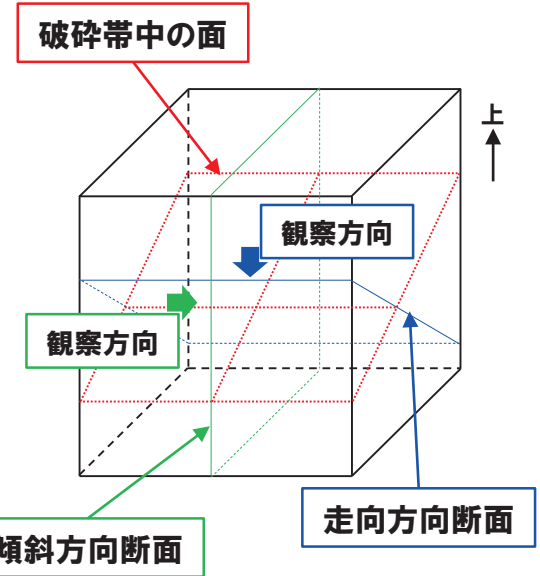
R1敷地-4ボーリング (48.39m) -X線CT画像観察結果-

○X線CT画像観察の結果、やや不明瞭なもの、連続する直線的な低密度部が認められる。

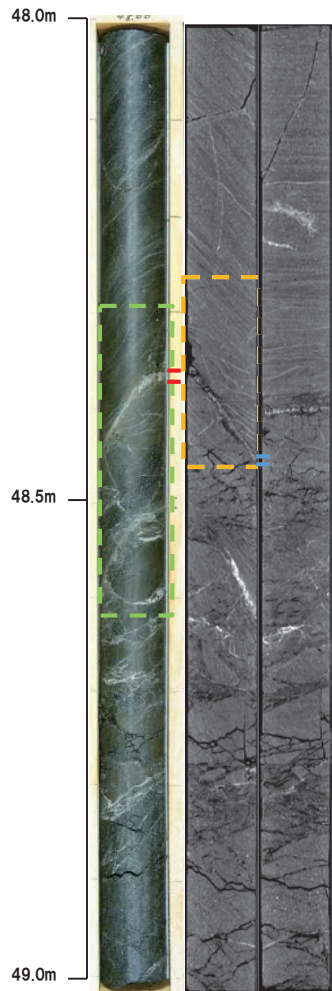
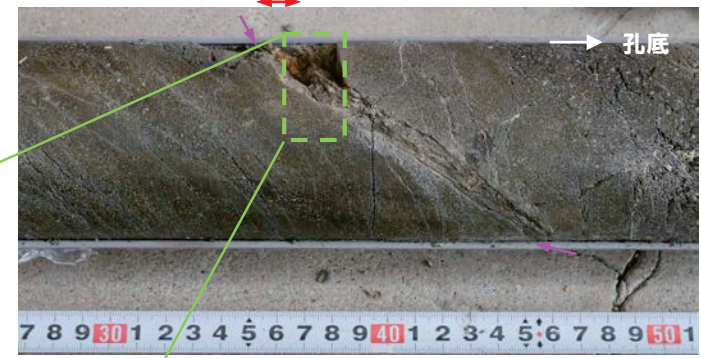
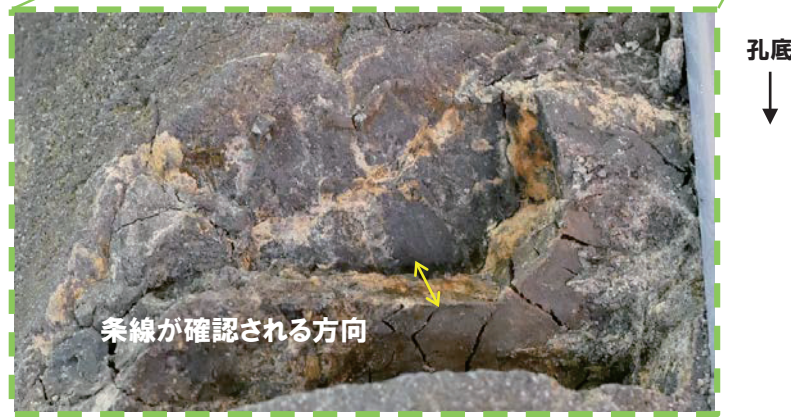
R1敷地-4ボーリング(48.39m)-条線観察結果-

- 破碎帯中に認められる面構造を深部側から浅部側へ観察を行った。
- 厚さ約7~9mmの軟質粘土の挟在が認められる。
- 最急勾配方向と約25° 斜交する条線が認められ、浅部から深部方向に読み直すとレイク角は65° Lとなる。

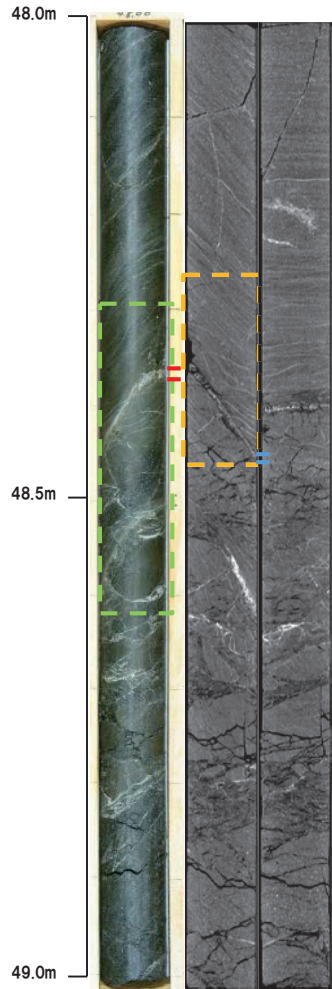
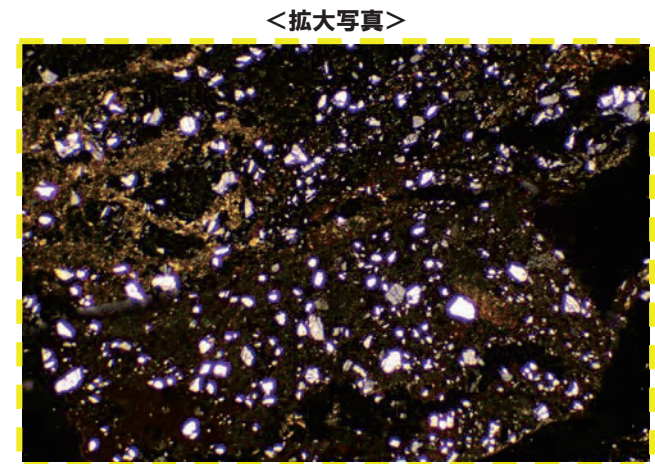
R1敷地-4ボーリング (48.39m) - 走向方向薄片観察結果 (1/2) -

- 粘土状破碎部は直線的に連続し、周辺では細粒化が認められる。
- 変位センスを示す明瞭な複合面構造は認められない。

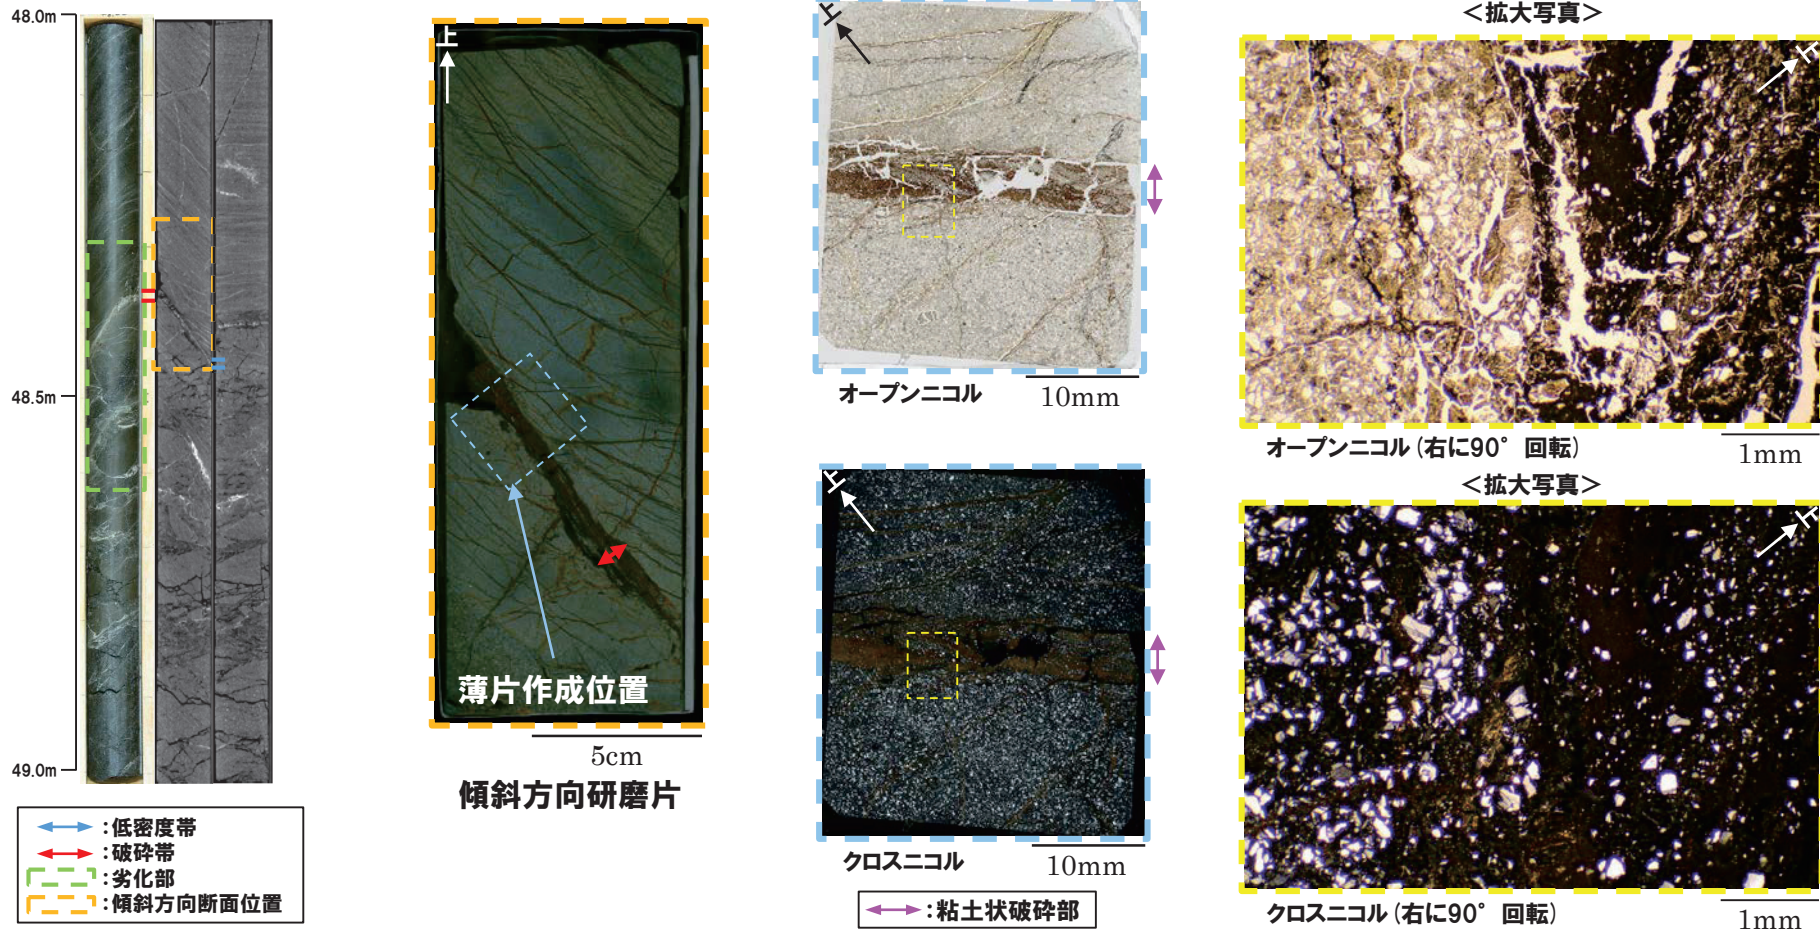
R1敷地-4ボーリング (48.39m) - 傾斜方向薄片観察結果 (1/2) -

- 粘土状破碎部は直線的に連続し、周辺では細粒化が認められる。
- 粘土状破碎部周辺及びその上盤側では、逆断層センスを示すP面や鉱物片の配列が認められる。

○X線CT画像観察, 条線観察及び薄片観察の結果, 当該破碎帯はF-1断層の最新活動部であると判断される。

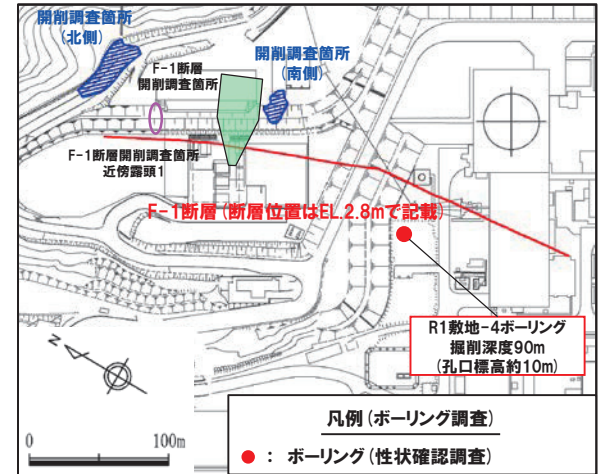
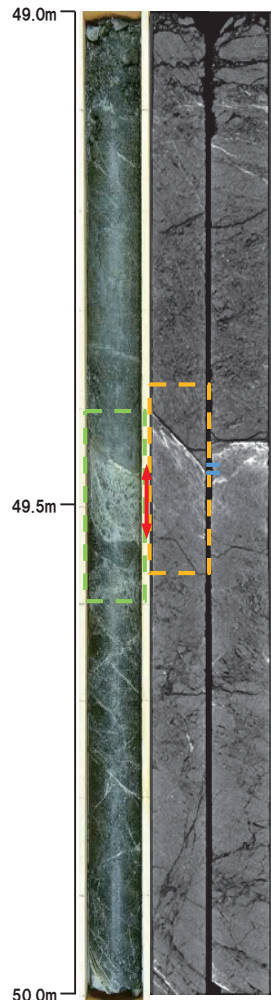
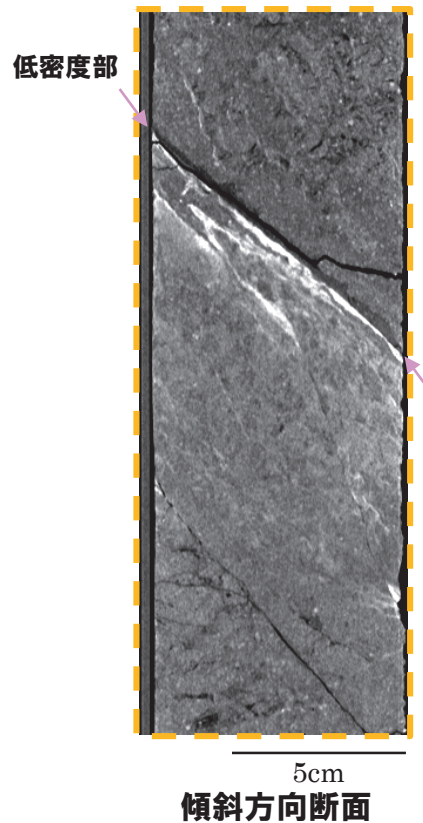
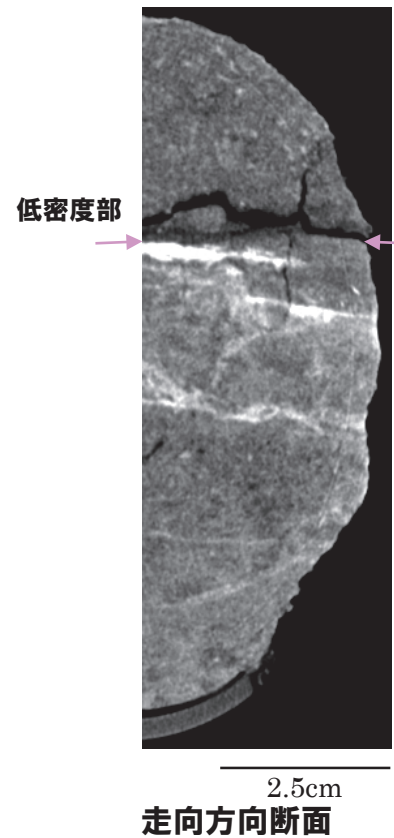
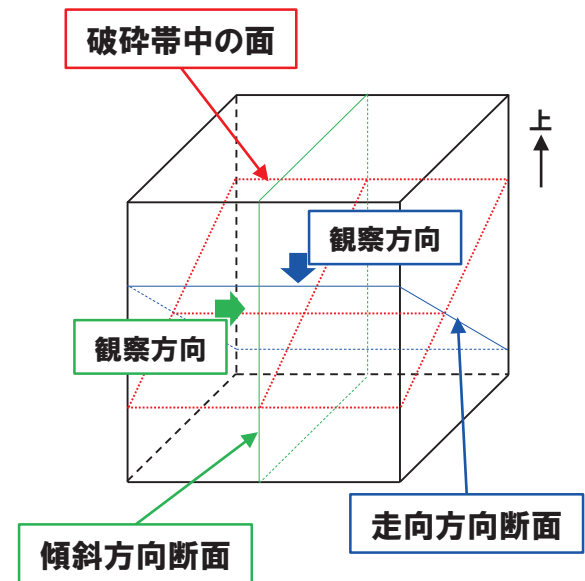
R1敷地-4ボーリング (49.45m) -X線CT画像観察結果-

○X線CT画像観察の結果, 連続する直線的な低密度部が認められる。
