東京電力福島第一原子力発電所における地震計及び波高計の設置状況等について

令和 3 年 3 月 3 日
原子力規制庁

2月13日の地震対応状況について

2月13日の地震によるタンクの滑動（ずれ）等発生状況と対応

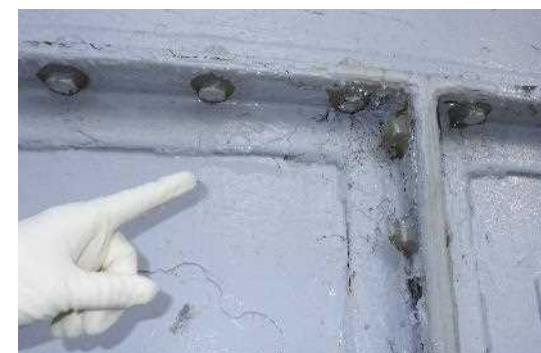
5/6号機FタンクエリアH3タンクフランジ下部からの漏えい

発生（確認時刻）：2月14日午前5時00分頃

概要：5カ所合計で鉛筆芯約1本分の漏えい、堰内にとどまっており、外部への影響はなし。

モニタリングポスト・敷地境界ダストモニタ・構内排水路モニタ・海水モニタに有意な変動なし。貯留水は5 / 6号機滞留水及び淡水化装置の戻り水。

対応：2月15日午前8時15分頃、当該漏えい部位より水位を下げ、漏えい停止。今後、修理予定

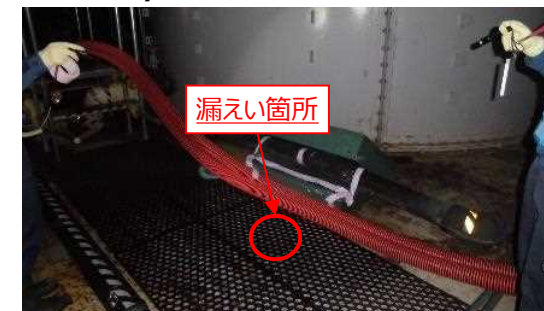
5/6号機FタンクエリアI7タンク上部フランジ部漏えい

発生（確認時刻）：2月14日午後4時50分頃（現場パトロール(区分Ⅱ)）

概要：FタンクエリアI7タンク上部フランジ部からの漏えい（1滴/3秒程度、直ちに受けを設置し水溜まり無し）。水位を下げるため内包水を移送する系統を構成したところ午後7時4分頃、移送系統から漏えい（3m×4m×1mm、1m×1m×10mm）

貯留水は5 / 6号機滞留水及び淡水化装置の戻り水。

対応：系統構成を中止し移送系統からの漏えい停止（I7タンクは継続中）、I7タンク・移送系統ともに受け設置済み、漏えい水は回収済

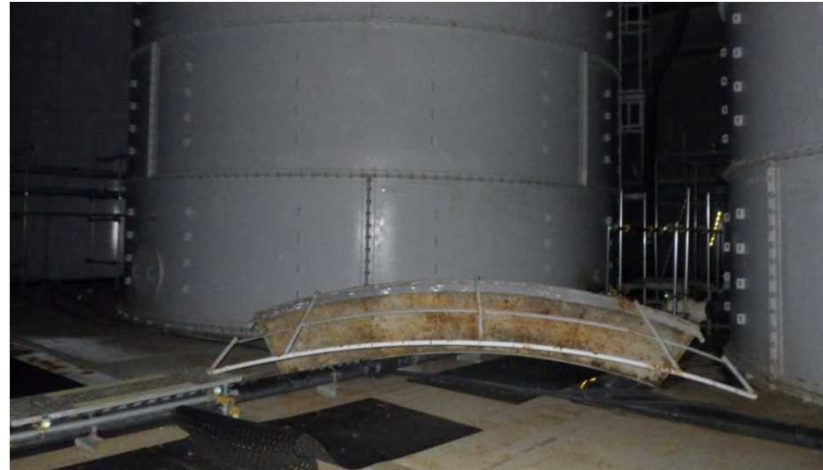
5/6号機Fタンクエリアでフランジタンク歩廊落下

- ・発生（確認時刻）：2月14日午前4時30分頃
- ・概要：Fタンクエリア（J3,J4,J5,J6,I2,I3,I7,H4）8基のフランジタンクで9カ所の歩廊が落下
- ・対応：立ち入り制限を実施済み。ケガ人やタンク等の破損は無し。今後、修理予定。

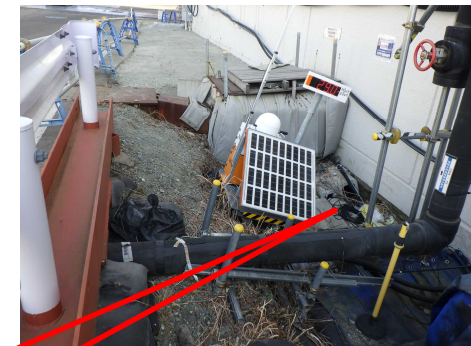
陥没箇所

滞留水移送ライン周辺の陥没

- ・発生（確認時刻）：2月14日午前10時54分頃
- ・概要：高温焼却炉建屋（HTI）へ向かう滞留水移送ラインの内、高温焼却建屋付近のライン周辺の地面が陥没していることを確認。水漏れ等は現時点で確認されていない。
- ・対策：滞留水移送ラインの系統を切り換えているため、運転に影響はない。また、今後、詳細に現場調査するとともに、損傷等があった場合は、速やかに対策を講じていく。

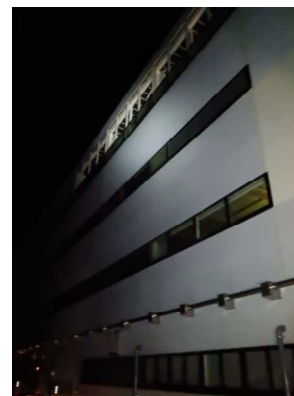
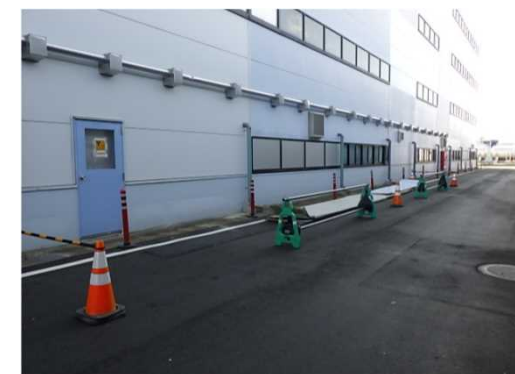
大型メンテナンス建屋北側壁面パネルが落下

- ・発生（確認時刻）：2月14日未明
- ・概要：大型メンテナンス建屋北側壁面パネルが落下しているのを確認、現地を立入制限している。また、落下する可能性のあるものは、仮固定を実施。（けが人なし）
- ・対応：今後修理予定

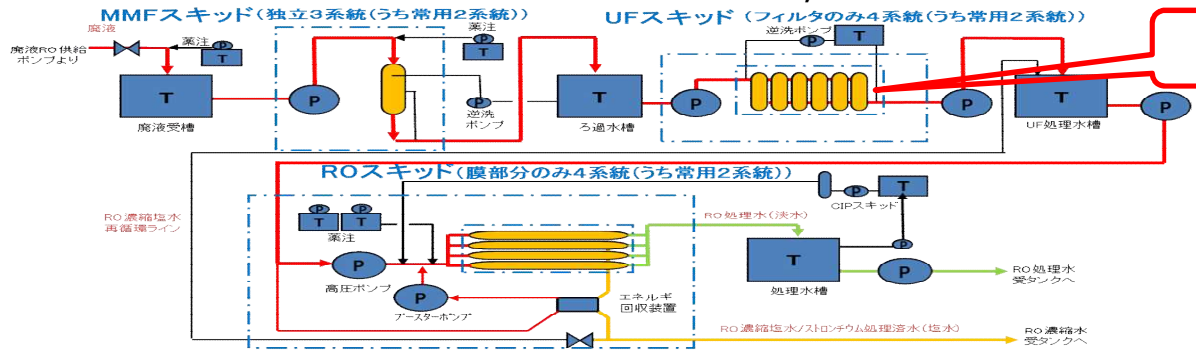
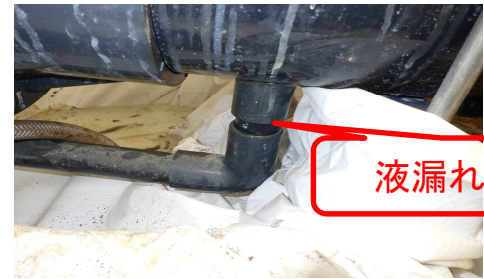
液漏れ箇所

淡水化装置（RO-3）のフィルタ（UF-2-2）からの滴下（養生内）

- ・発生（確認時刻）：2月14日午前10時18分
- ・概要：主配管とドレン配管の融着部より2～3滴/秒の滴下あり、ただし養生内に留まっている。漏えい水（約15リットル）の回収完了。環境への影響なし。
- ・対策：主配管当該部の前後弁を閉操作実施。
- ・その他：当該システムは4系統のうち2系統使用、2系統予備のためRO-3の運転への支障はない。

主配管当該部の前後弁を閉操作実施

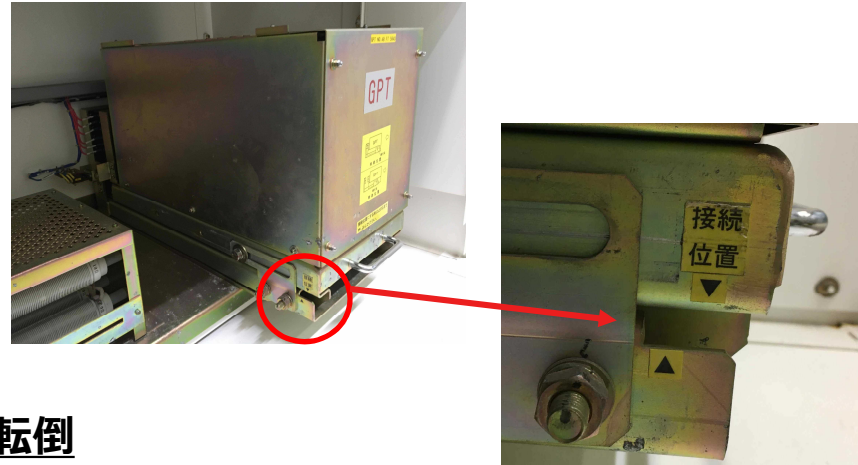
所内共通P/C（パワーセンター）3B電圧不足警報の誤発報

- ・発生（確認時刻）：2月14日午後3時頃
- ・概要：不足電圧を検出する装置（GPT変圧器）が地震により断路位置となったため誤動作
- ・対応：2月16日、所内共通P/Cを停止し点検実施。GPT変圧器を正常位置に戻し復旧済み。

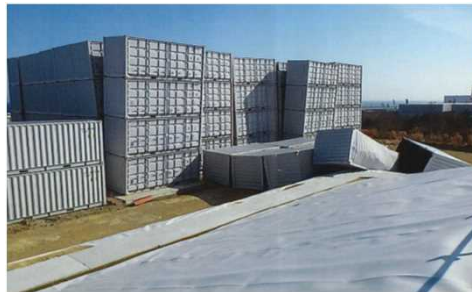
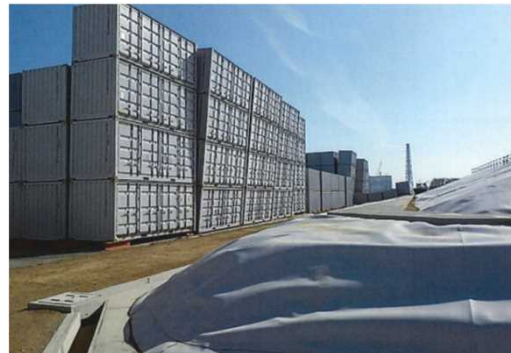
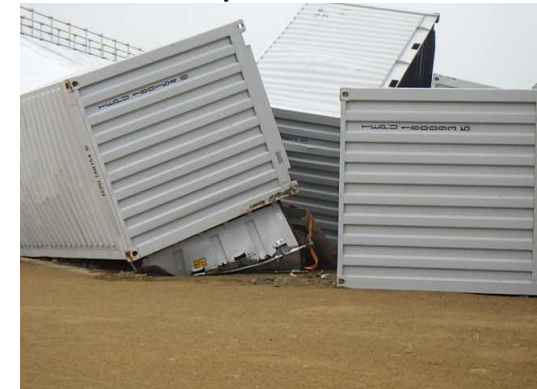
瓦礫保管エリア一時保管施設でのコンテナ傾き及び転倒

- ・発生（確認時刻）：2月14日午後1時51分頃
- ・概要：瓦礫保管エリア一時保管施設（AAエリア）の瓦礫コンテナの一部が転倒及び傾き（転倒2箇所、12台程度、傾き数箇所、10列程度）
内容物は除染済みのフランジタンク片であり汚染やダストの飛散なし。（2/16測定）
内容物の表面汚染密度 $<1.0\text{Bq}/\text{cm}^2$ 付近のダスト濃度 $<1.7\times 10^{-5}\text{Bq}/\text{cm}^3$
- ・対応：現地に立入制限、今後修復予定

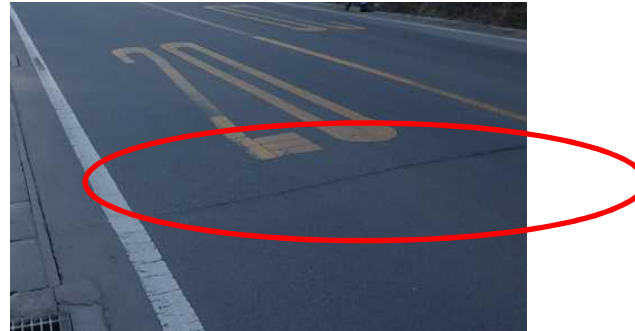
5号機西側道路亀裂

- ・発生（確認時刻）：2月14日午後2時40分頃
- ・概要：5号機西側道路亀裂を確認
- ・対応：車両の通行に問題なし（必要に応じて補修）

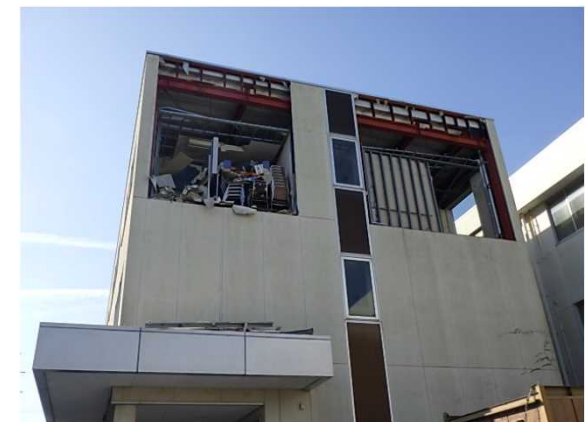
協力企業棟外壁および天井パネル落下

- ・発生（確認時刻）：2月14日未明
- ・概要：協力企業棟外壁および天井パネルが落下しているのを確認し、現地を立入制限している。（けが人なし）
- ・対応：今後修理予定

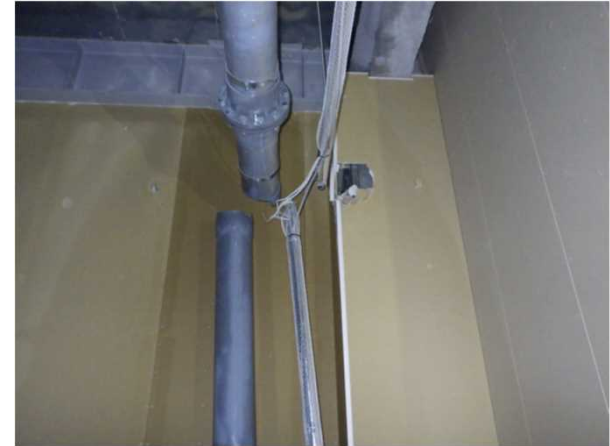
大型休憩所8階給水管配管損傷

- ・ 発生（確認時刻）：2月14日未明
- ・ 概要：大型休憩所8階給水配管が損傷し水漏れが発生。配管が損傷したため、給水ができなくなった。そのため、バルブを閉じることで、損傷箇所を切り離し仮復旧（午後0時30分頃）した。（給水配管は右側）
- ・ 対応：今後修理予定

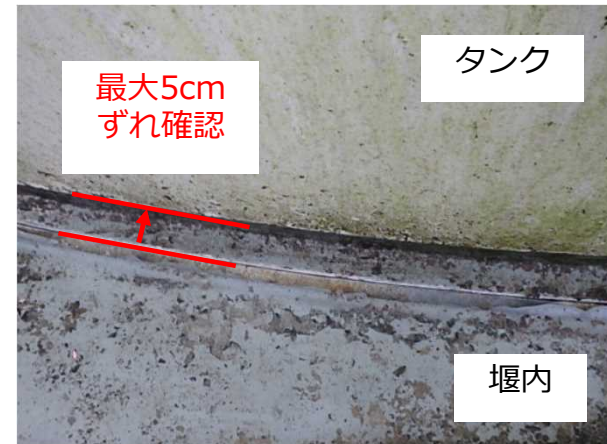
増設/高性能ALPSサンプルタンク・処理水タンクの位置ずれ

発生（確認時刻）：2月14日午後1時00分頃

概要：増設ALPSサンプルタンク1基（全3基）、高性能ALPSサンプルタンク2基（全3基）にタンクの位置ずれ（最大5cm）を確認。目視点検により、タンク及び周辺配管（PE管）に有意な変形がないこと及び漏えいがないことを確認。

処理水タンクについてもDエリア等においてタンクの位置ずれを確認。同様に目視点検によりタンクに有意な変形や漏えいがないこと及び接続配管等に漏えいがないことを確認。

対応：今後、サンプルタンクについては処理水移送時に運転圧力における漏えい確認を実施予定。処理水タンクについては、連結管の変異量を計測予定。

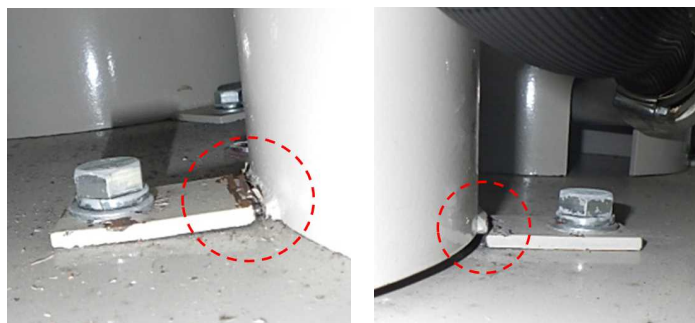
- 発生（確認期間） 2月14日～2月20日
- 概要 吸着槽(A-1)の損傷(2箇所)とバッファタンクの配管接続部に損傷を確認。地震により、吸着槽(A-1)の下部固定部が割れたことにより揺れが発生。揺れた吸着槽(A-1)が隣接するバッファタンクの配管接続部に接触し、配管接続部の割れが発生。割れのある配管接続部から窒素が漏れ、流量変動が起きたものと推定。
- 対応 復旧対策については検討中。今後修理予定

①損傷箇所（継手の付け根が割れ）

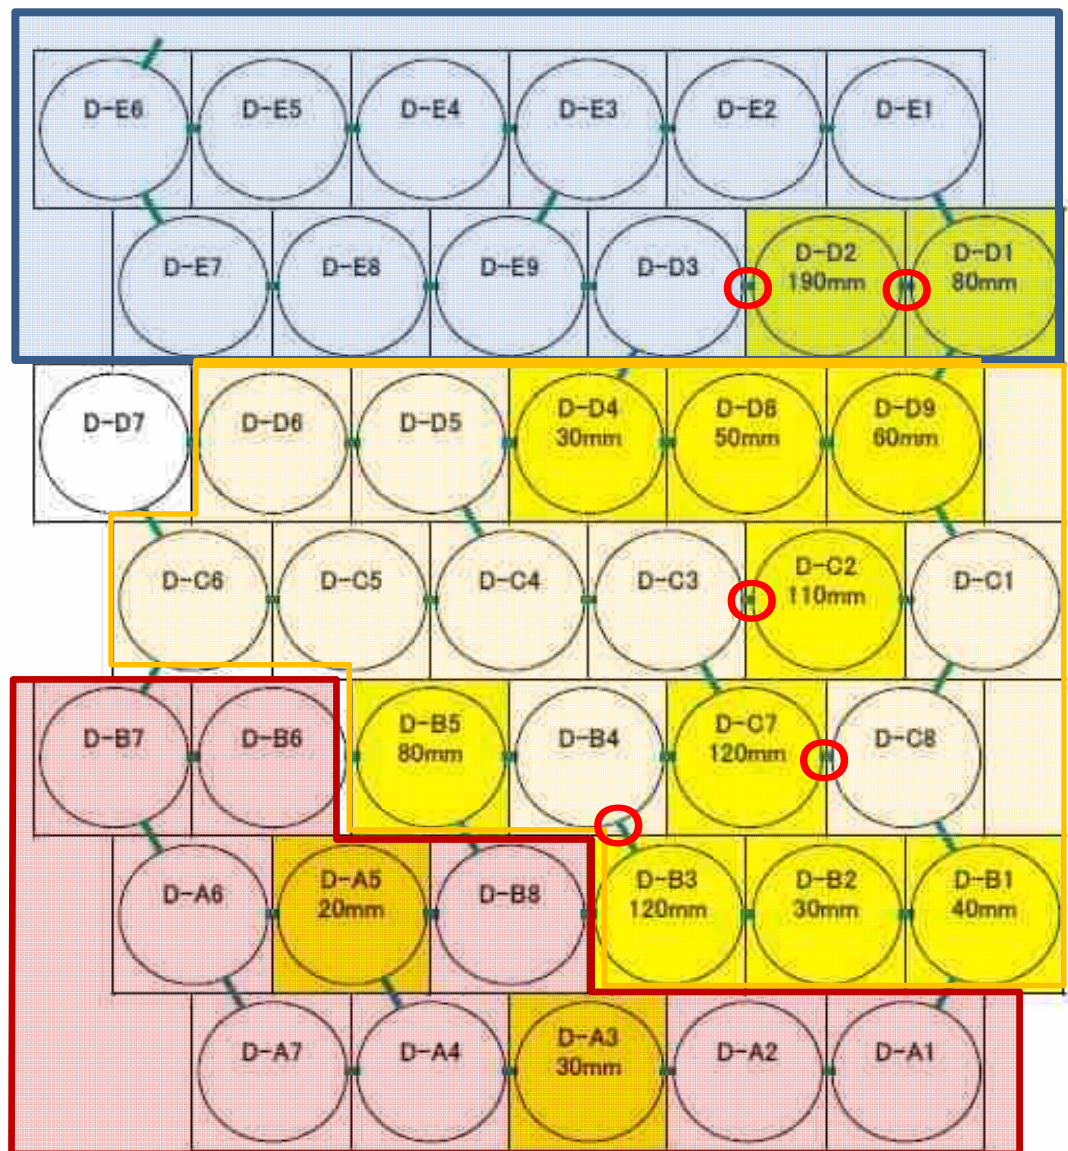
4. Dエリアタンク滑動状況

- 全タンクを調査した結果、53基のタンクで滑動が確認され、最大19cmの滑動量を確認。
- 特にDエリアにおいて大きな滑動を確認した。当該エリアはRO淡水、ストロンチウム処理水および濃縮廃液を貯留するタンクであるが、連結管を開運用しているRO淡水、ストロンチウム処理水タンクの滑動が顕著であった。
- Dエリアにて、保護材除去前の点検でメーカー推奨変位量を超過する連結管を5箇所確認。その他6エリアにおいても、メーカー推奨変位量以下のタンク滑動を確認。
- 現在、Dエリアにおいて、連結管の保護材（板金・保温）を外した詳細点検を実施中であり、変位量やメーカー推奨変位量超過箇所の数については今後増減する可能性有り。

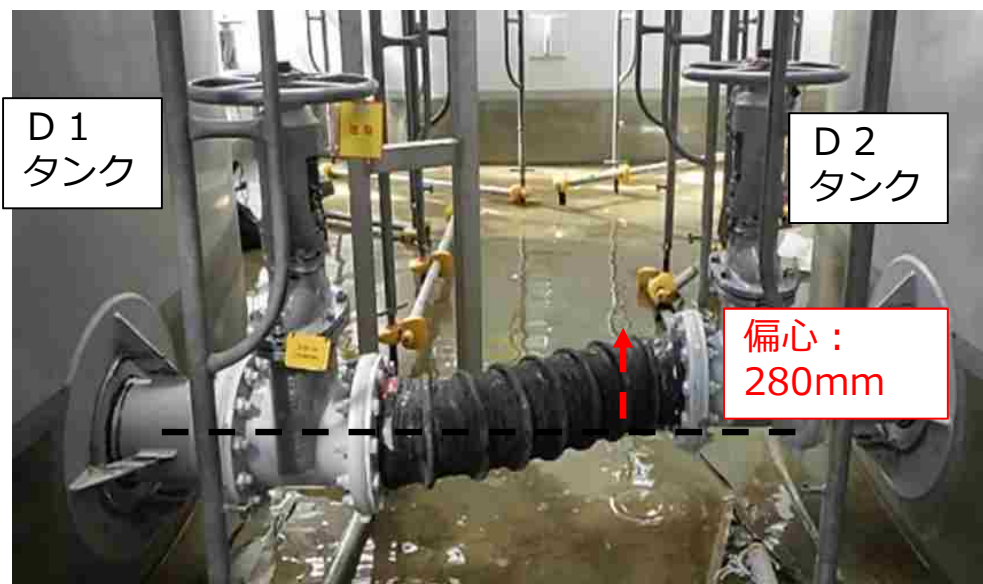
連結管 (D1 - D2間)
(堰内は少量の雨水が滞留)

- 今回変位が確認された連結管については、準備が整い次第、交換を進めていく。
- 今後、敷地内で得られた地震計のデータも踏まえながら、地震対策の必要性や地震発生時の対応手順の見直し、部品の在庫確保等について再検討していく。

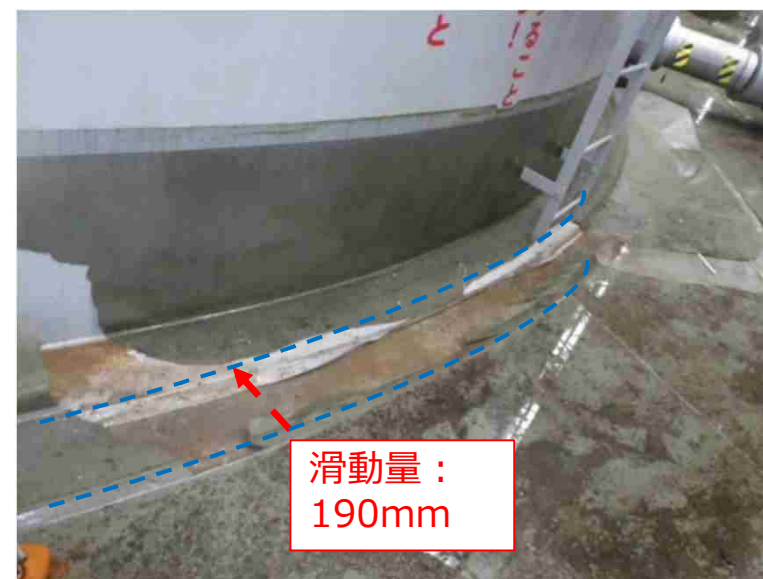
タンク滑動および防水塗装
(ポリウレタ) 損傷 (D2タンク)
(堰内は少量の雨水が滞留)
