関西電力株式会社からの高浜発電所4号機 蒸気発生器伝熱管の損傷に係る報告に対する 評価及び今後の対応について

令和3年3月3日
原子力規制庁

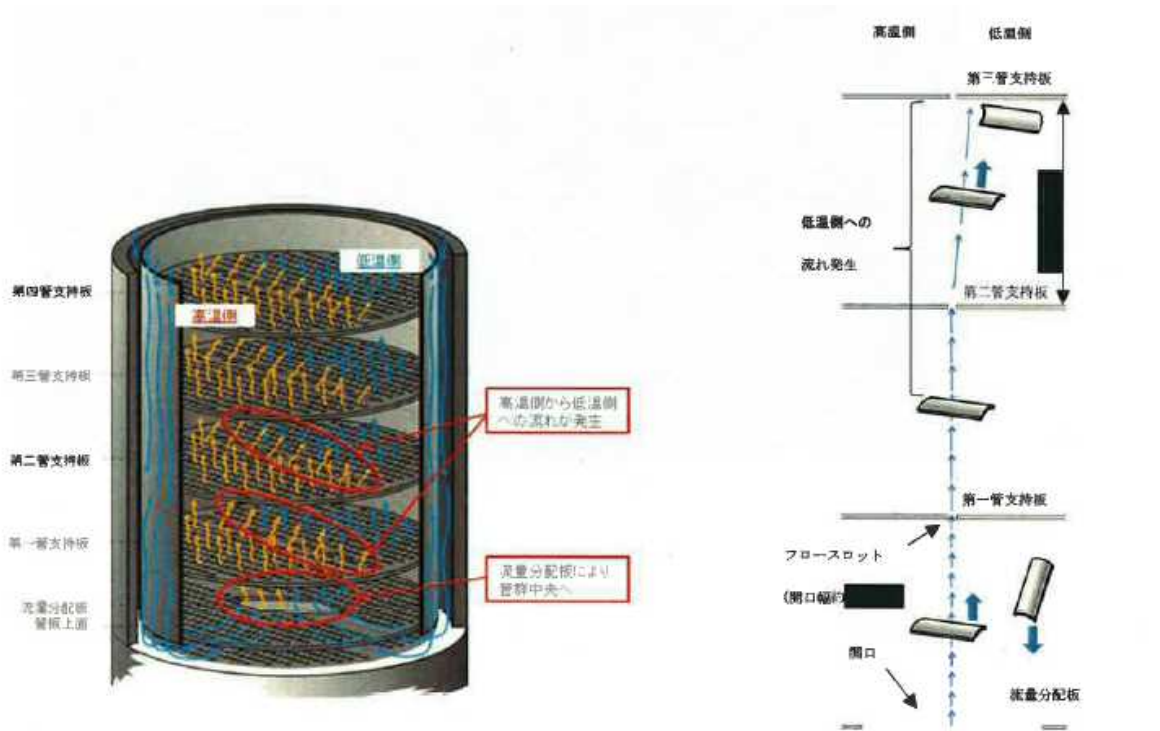
図7 SG 2次側下部の器内流況及びスケール挙動

プラント停止時に伝熱管から剥離し、管板上に落下したスケールは、運転中のSG2次側器内の流況下では流体抗力がスケールの落下力を上回ることから、伝熱管群内の上昇流に乗って流量分配板及び各管支持板フローロット部を通過したと考えられる。また、第一管支持板より上方では、上昇流に加え高温側から低温側への水平方向流があることから、第一管支持板及び第二管支持板フローロット部を通過したものが第三管支持板の低温側下面に保持されたと推定するとともに(図7参照)、SG2次側の流況モックアップ試験装置により、実機二相流相当の条件下において、推定した接触状態を再現できることを確認した。
