「東京電力福島第一原子力発電所事故の調査・分析に係る 中間取りまとめ（案）」について

令和3年1月27日
原子力規制庁

東京電力福島第一原子力発電所事故に係る 調査・分析の取りまとめのポイント

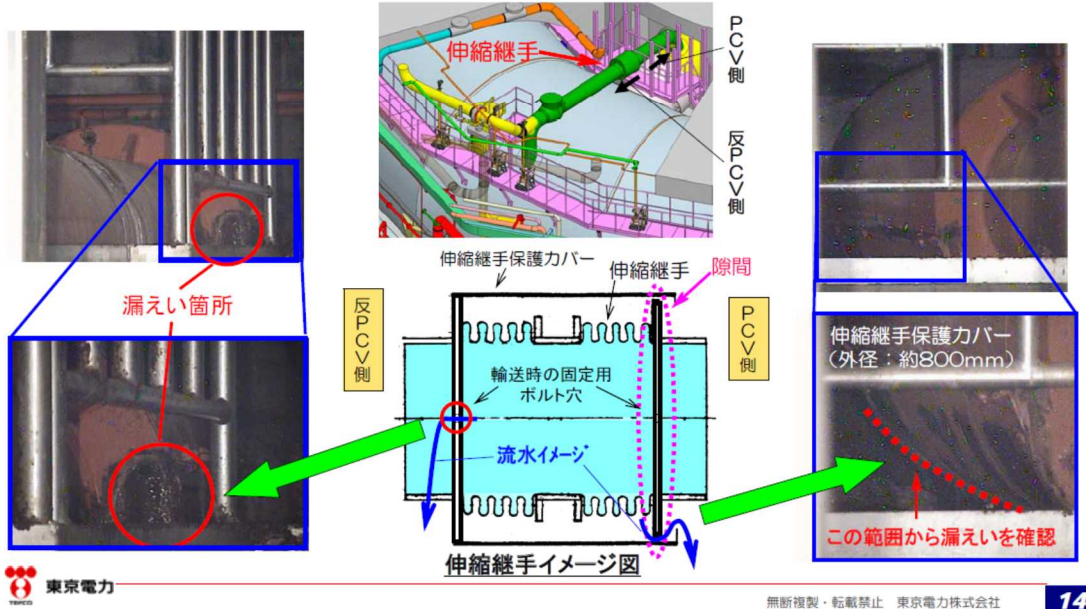
図8 1号機 S/C 上部調査の結果 (X-5E 近傍)

- S/C上部（X-5E近傍）の状況
 - 真空破壊ラインの伸縮継手保護カバーのPCV側と反PCV側からの漏えいを確認。

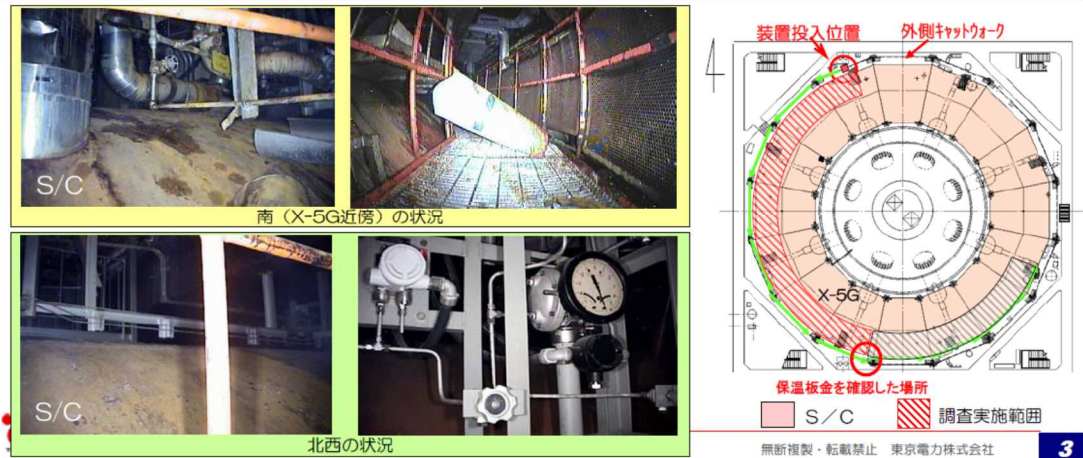
図 10 1号機 S/C 上部調査の結果 (X-5G 近傍)

- 北西～南の範囲の外側キャットウォーク側の真空破壊ラインおよびS/C上部に、漏えいは確認されなかった。
- X-5G近傍の周辺配管は、他のエリアより汚れているのが確認された。
- X-5G近傍で線量の上昇が確認された。

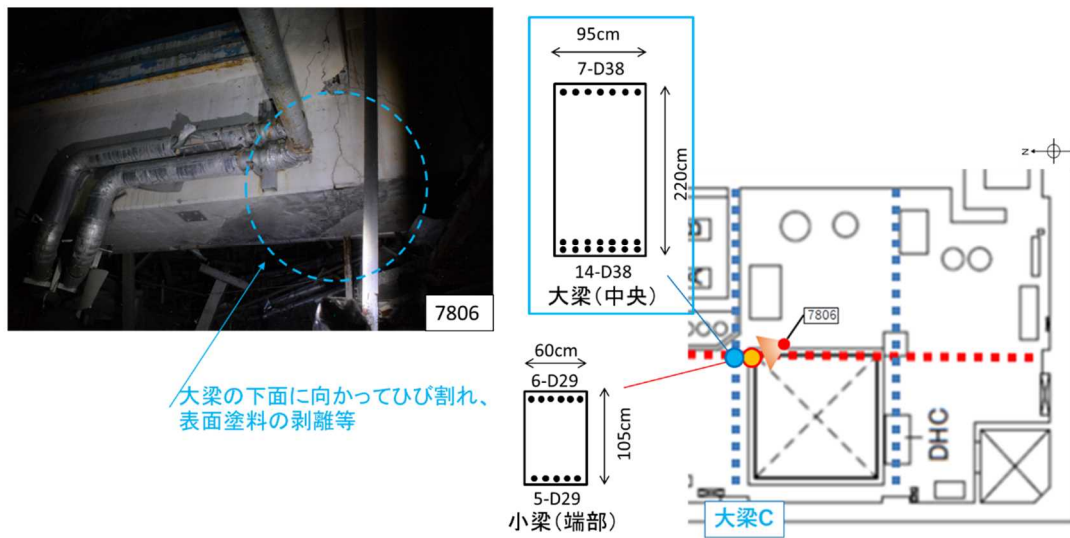
図 1 4 3号機原子炉建屋3階天井部の大梁(C)の損傷状況
(2020年9月の現地調査において確認されたもの)

○大梁(c)の損傷状況

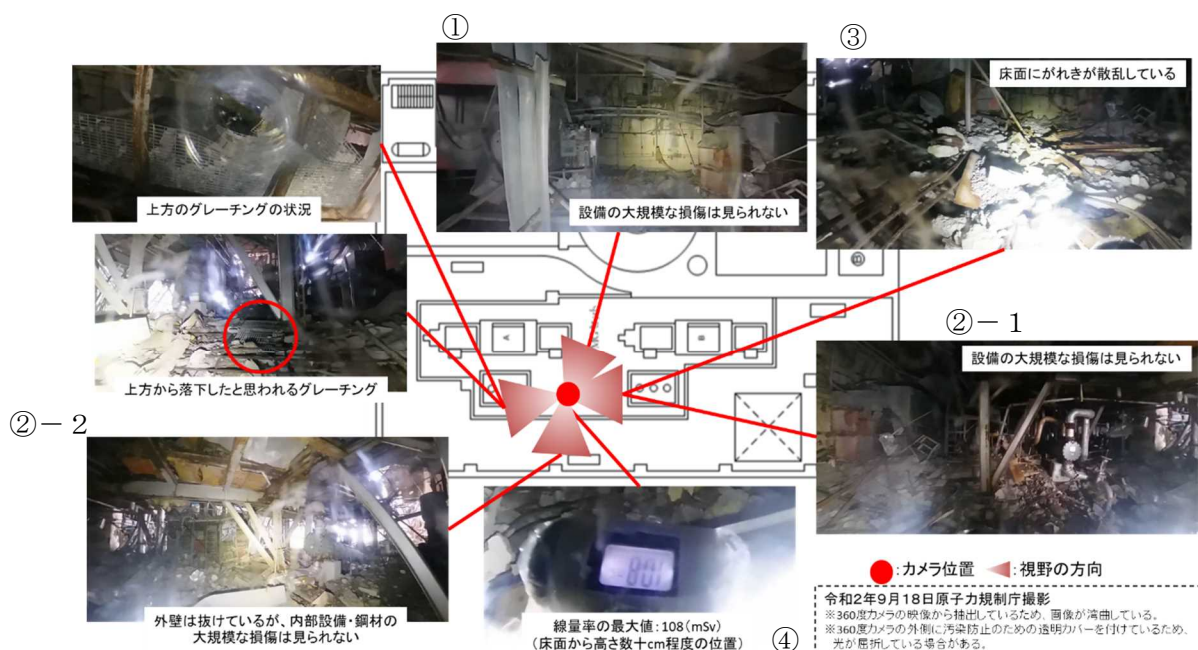
図 1 3号機 4階西側における状況図（360度カメラの動画から画像抜粋）

おり、西側の外壁は柱から剥がれて空隙となっている様子が確認された。
また、空間線量率は最大で 108mSv/h の値が計測された。
