東京電力福島第一原子力発電所事故の 調査・分析に係る中間取りまとめ（案） のポイント

第1章 原子炉格納容器からの放射性物質等の放出又は漏えい経路・箇所に関する検討

第2章 原子炉建屋における水素爆発の詳細分析

第3章 原子炉冷却のために機能すべき機器の動作状況に関する検討

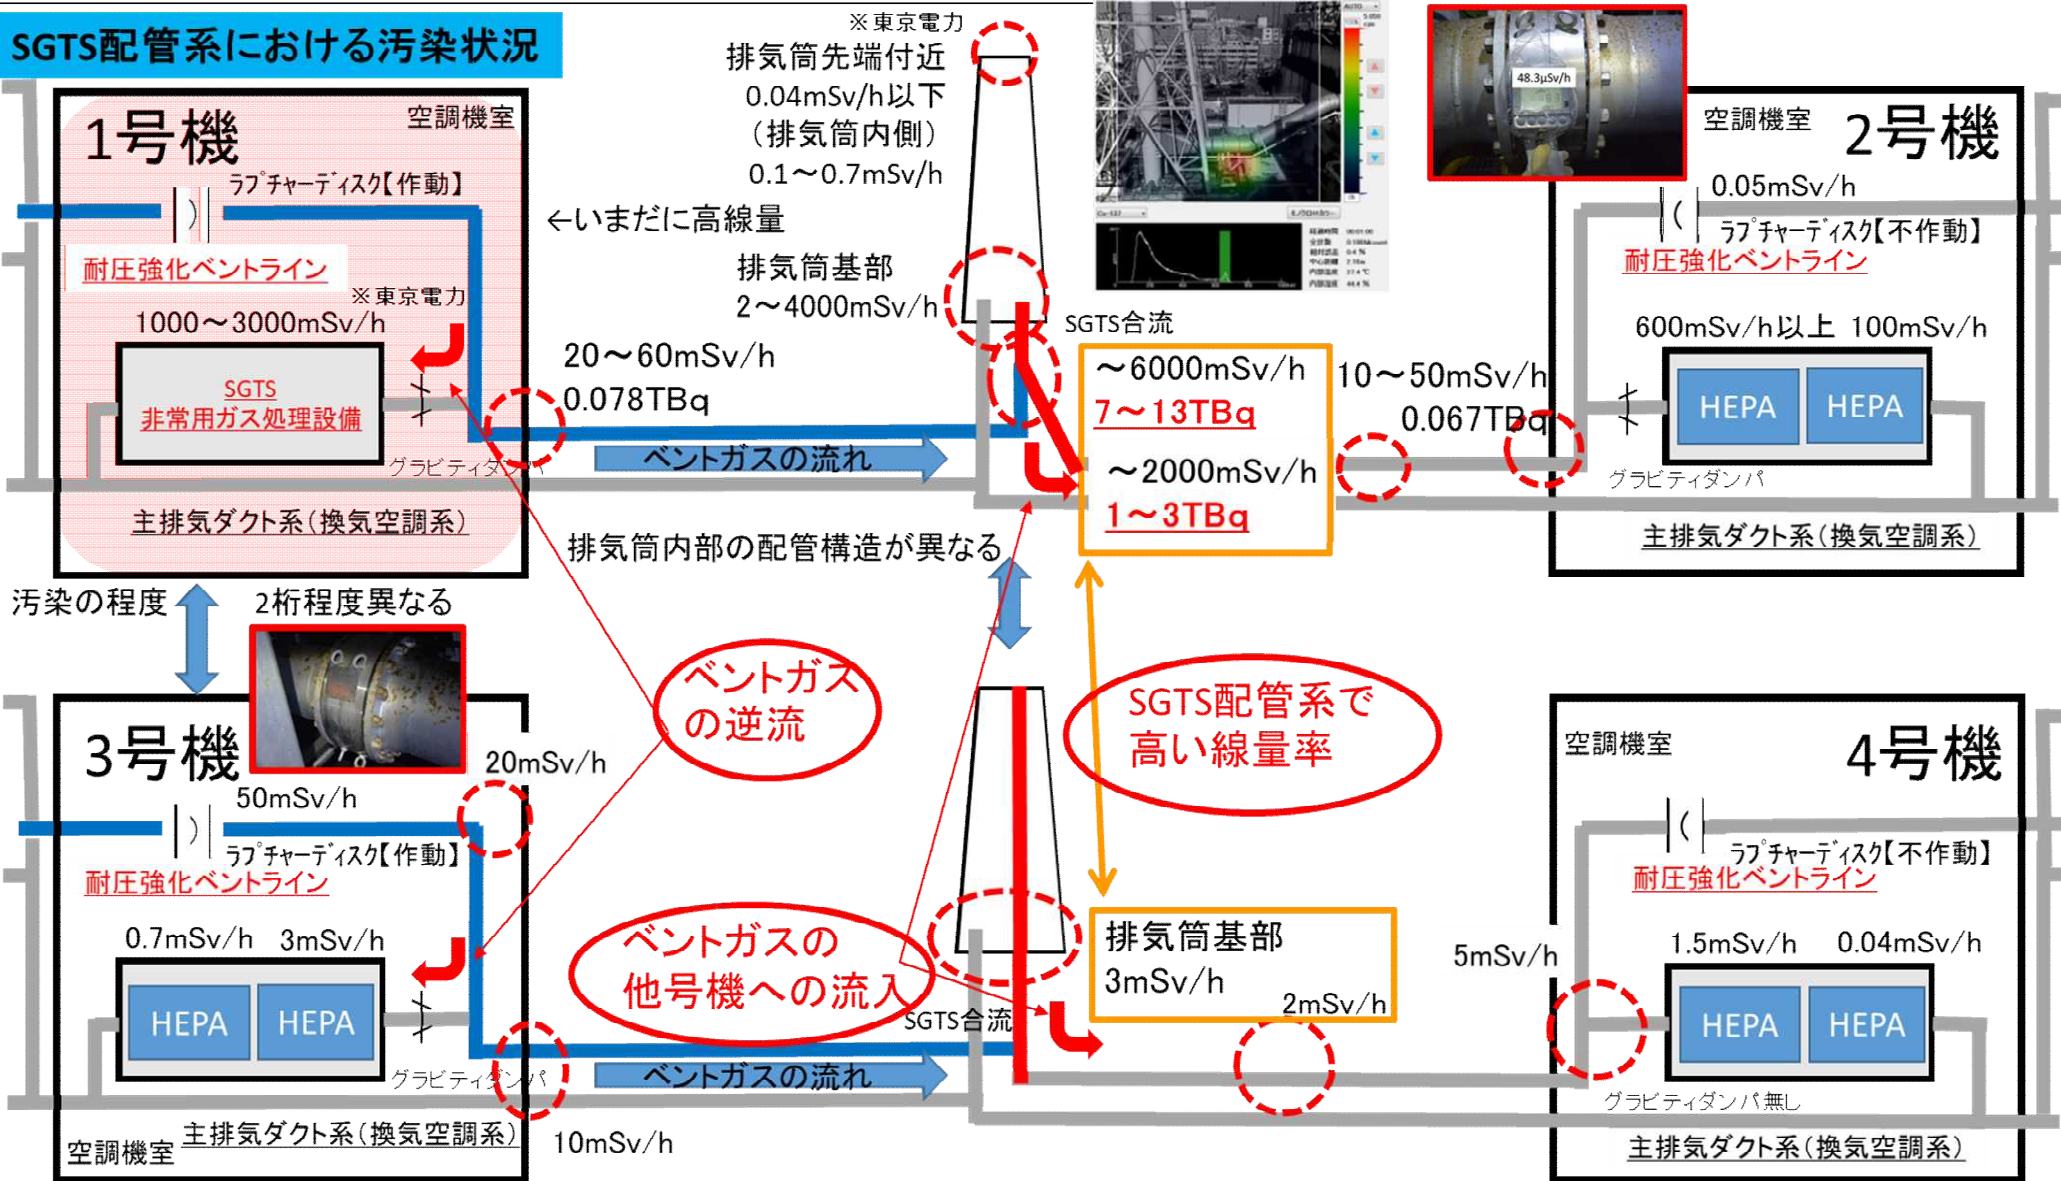
SGTS配管系における汚染状況

第1章 1. 1~4号機SGTS配管系の汚染状況とその形成メカニズム

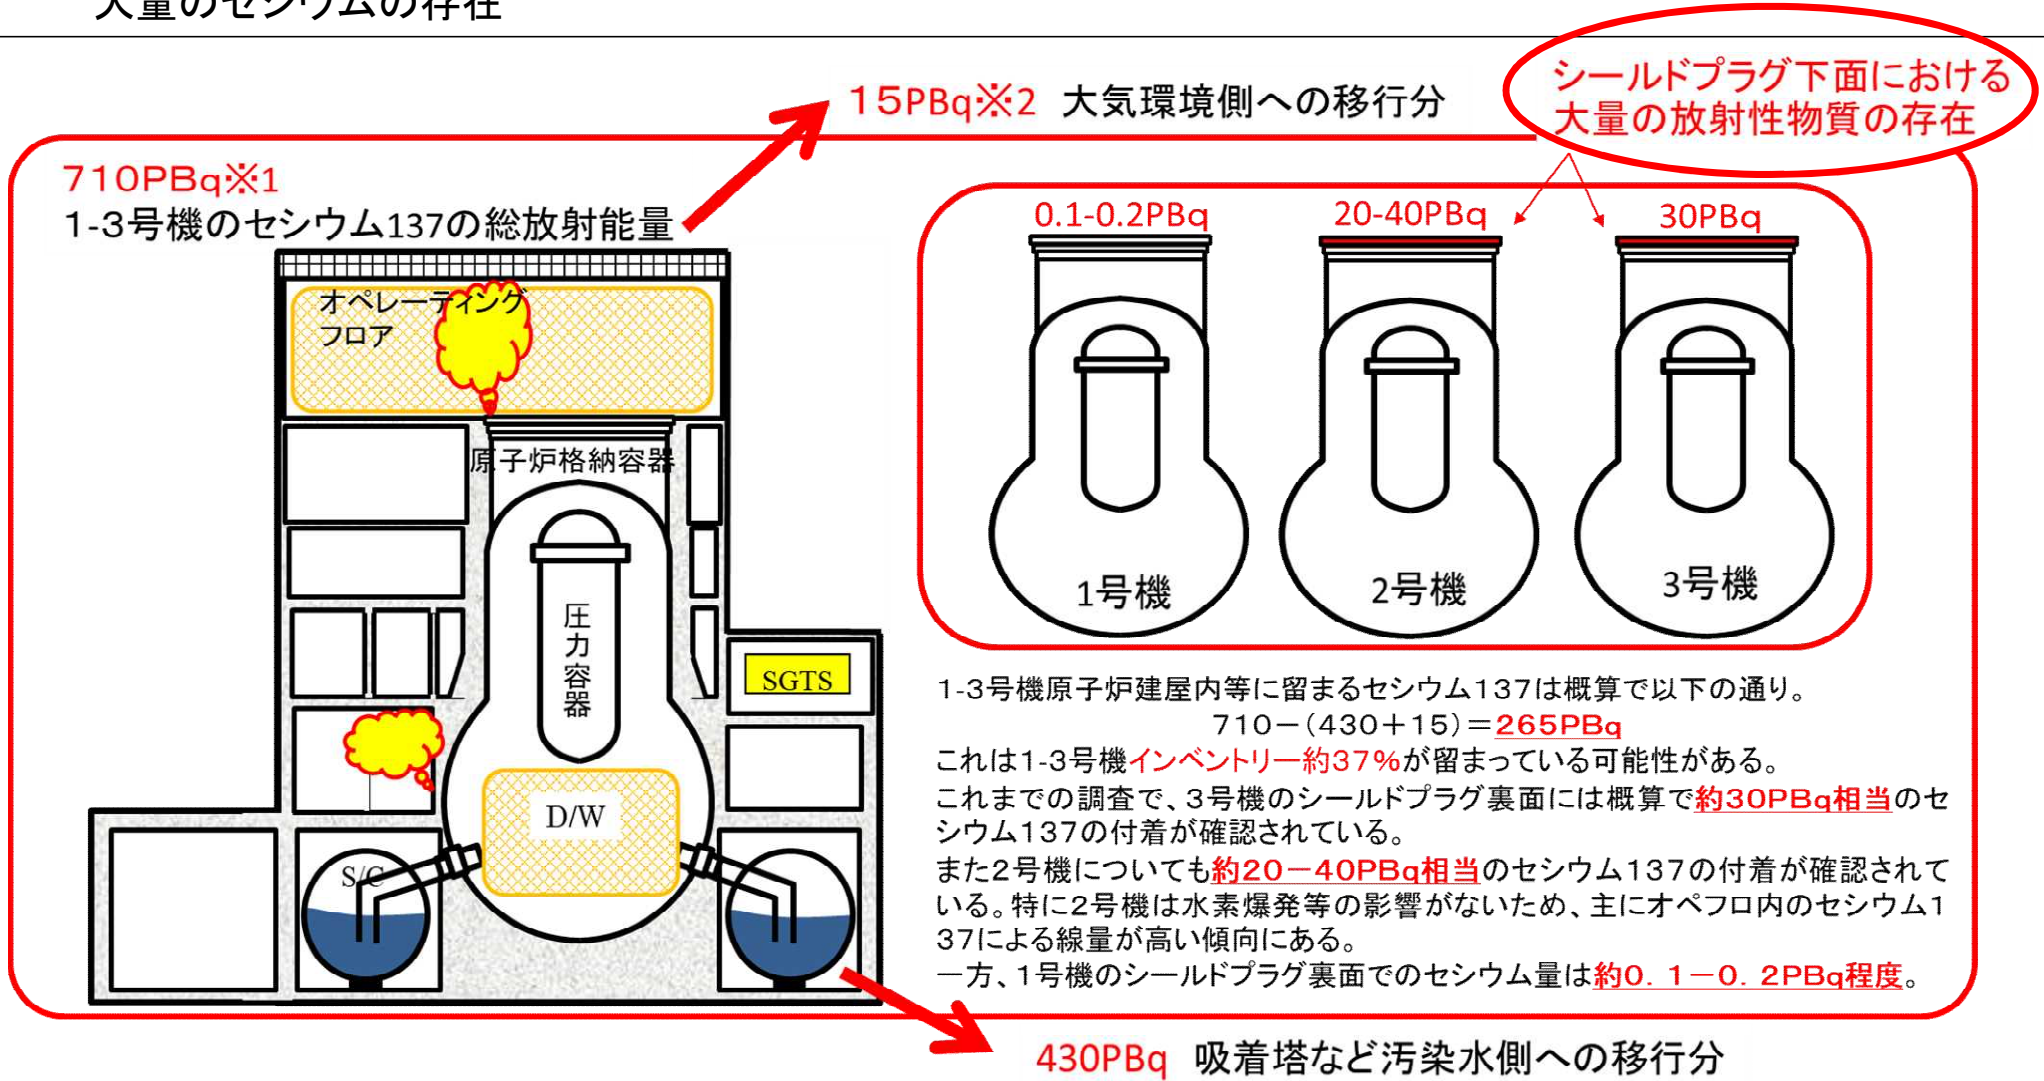
第1章 2. 1～3号機オペレーティングフロア及びシールドプラグ付近の放射線量と2、3号機シールドプラグ下面における大量のセシウム137の存在

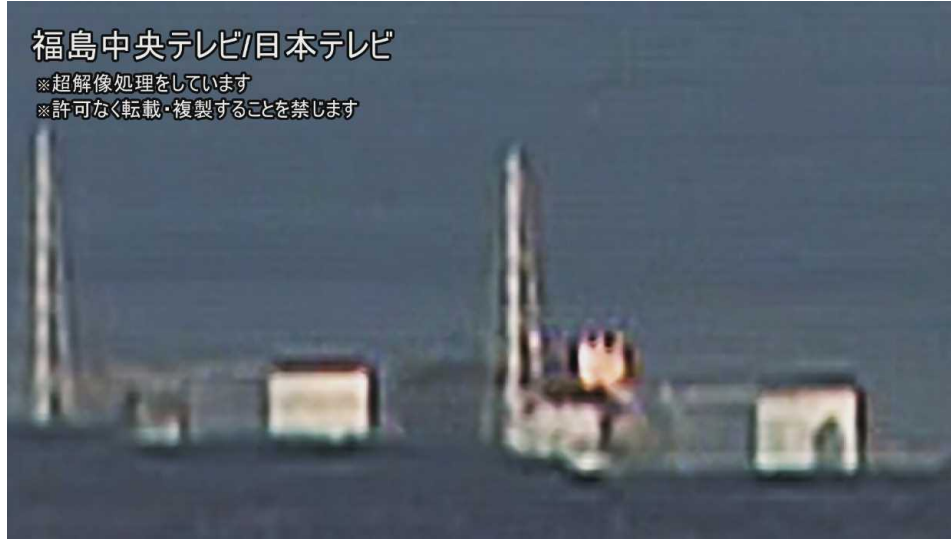
映像処理後（60コマ/秒）
0秒※

水素爆発（前駆爆発）による原子炉建屋の変形後、原子炉建屋南東部の屋根に発生した火炎（水素を含む可燃性ガスによるもの）

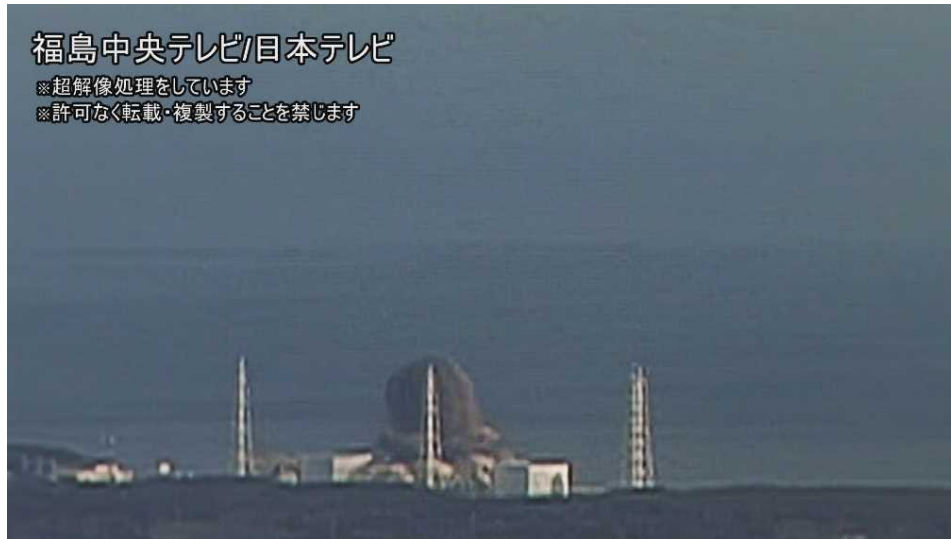
映像処理後（60コマ/秒）
1秒

原子炉建屋中央天井部から火炎を取り込みつつ噴煙が上昇、破片を吹き上げ

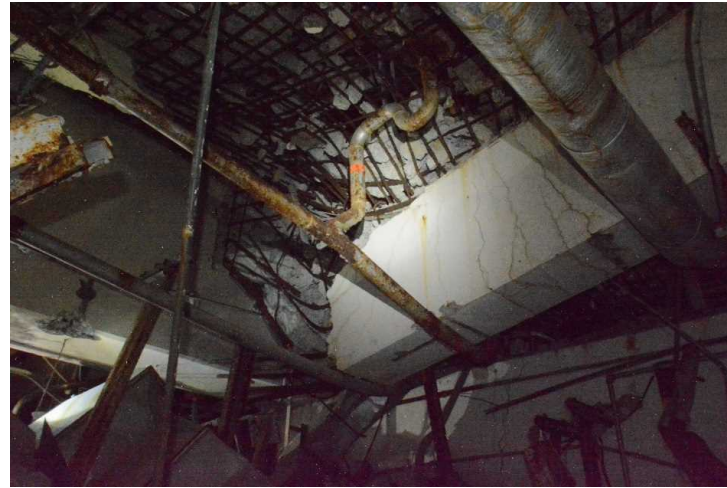
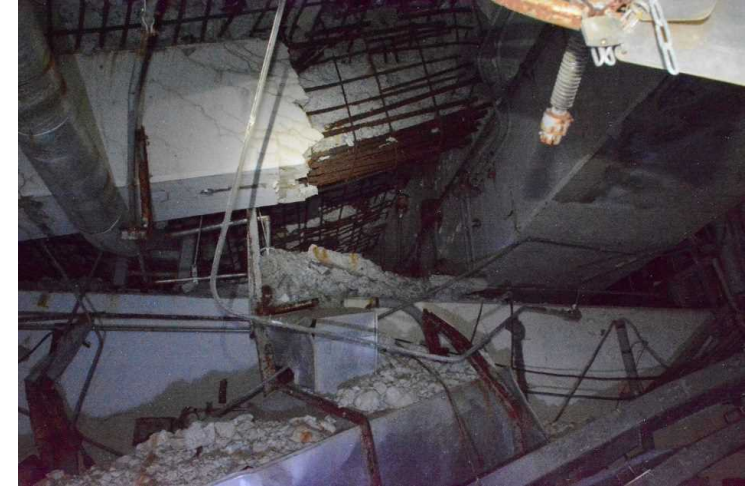
【3号機原子炉建屋 3階】

原子炉建屋3階西側で確認された小梁の損傷

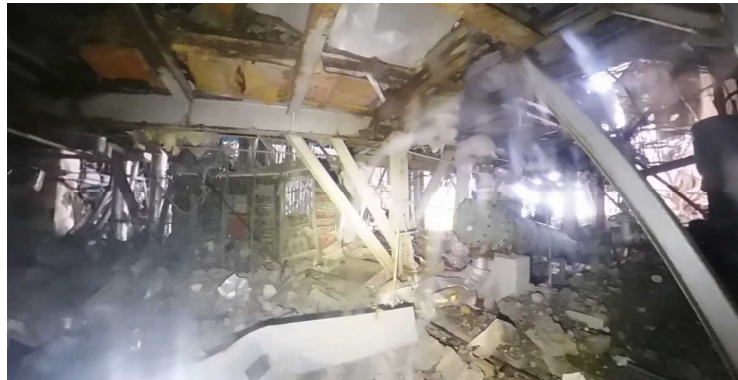
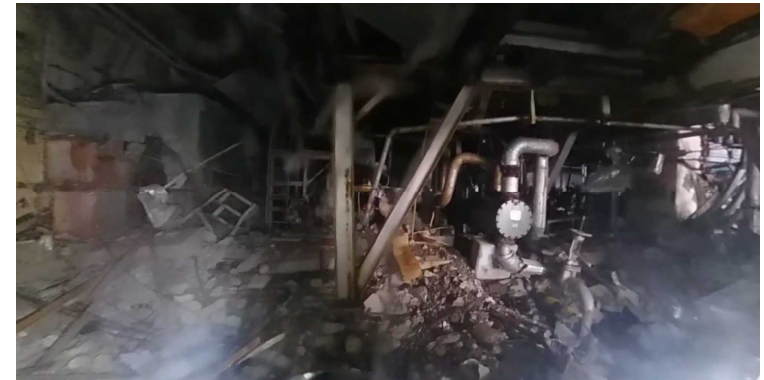
【3号機原子炉建屋 4階】

原子炉建屋4階西側では、外壁は抜けているが、内部設備・鋼材の大規模な損傷は見られない

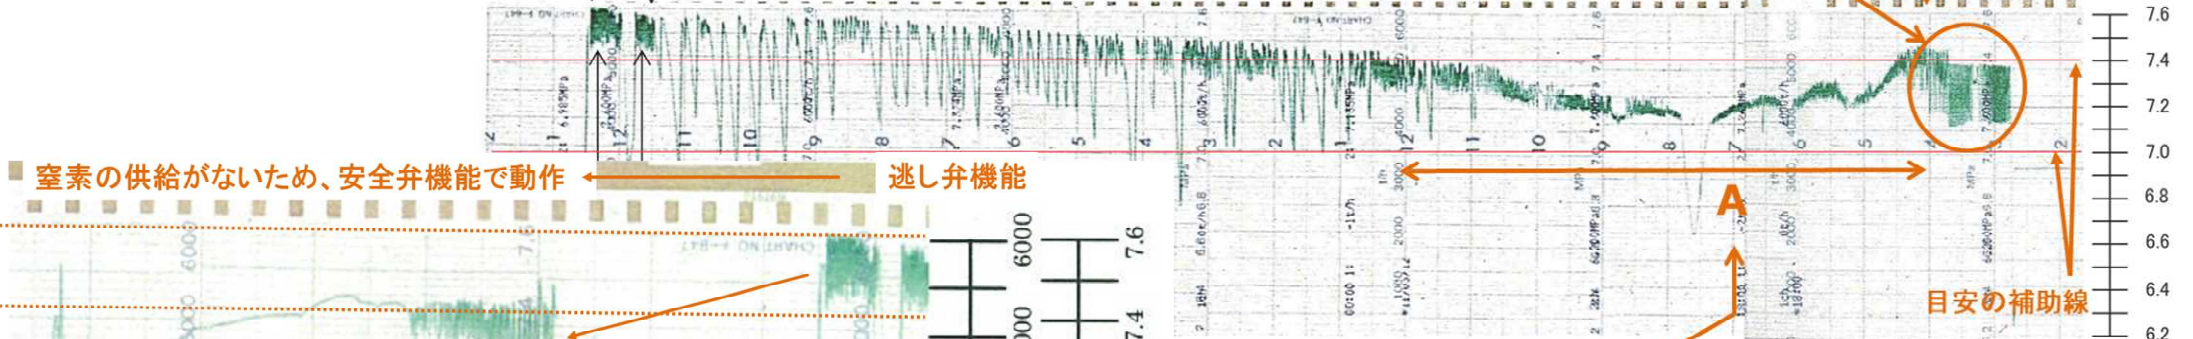
3号機原子炉圧力の挙動

窒素の供給がないため、安全弁機能で動作 ← 逃し弁機能

逃がし弁機能により動作したと考えられていたが、安全弁機能により動作。
(SRV(弁体を押さえつけるパネ)の温度上昇による影響)

(注) 欠測期間が存在する
SRV安全弁機能の作動開始圧力の低下

SRV逃がし弁機能が中間開の可能性。

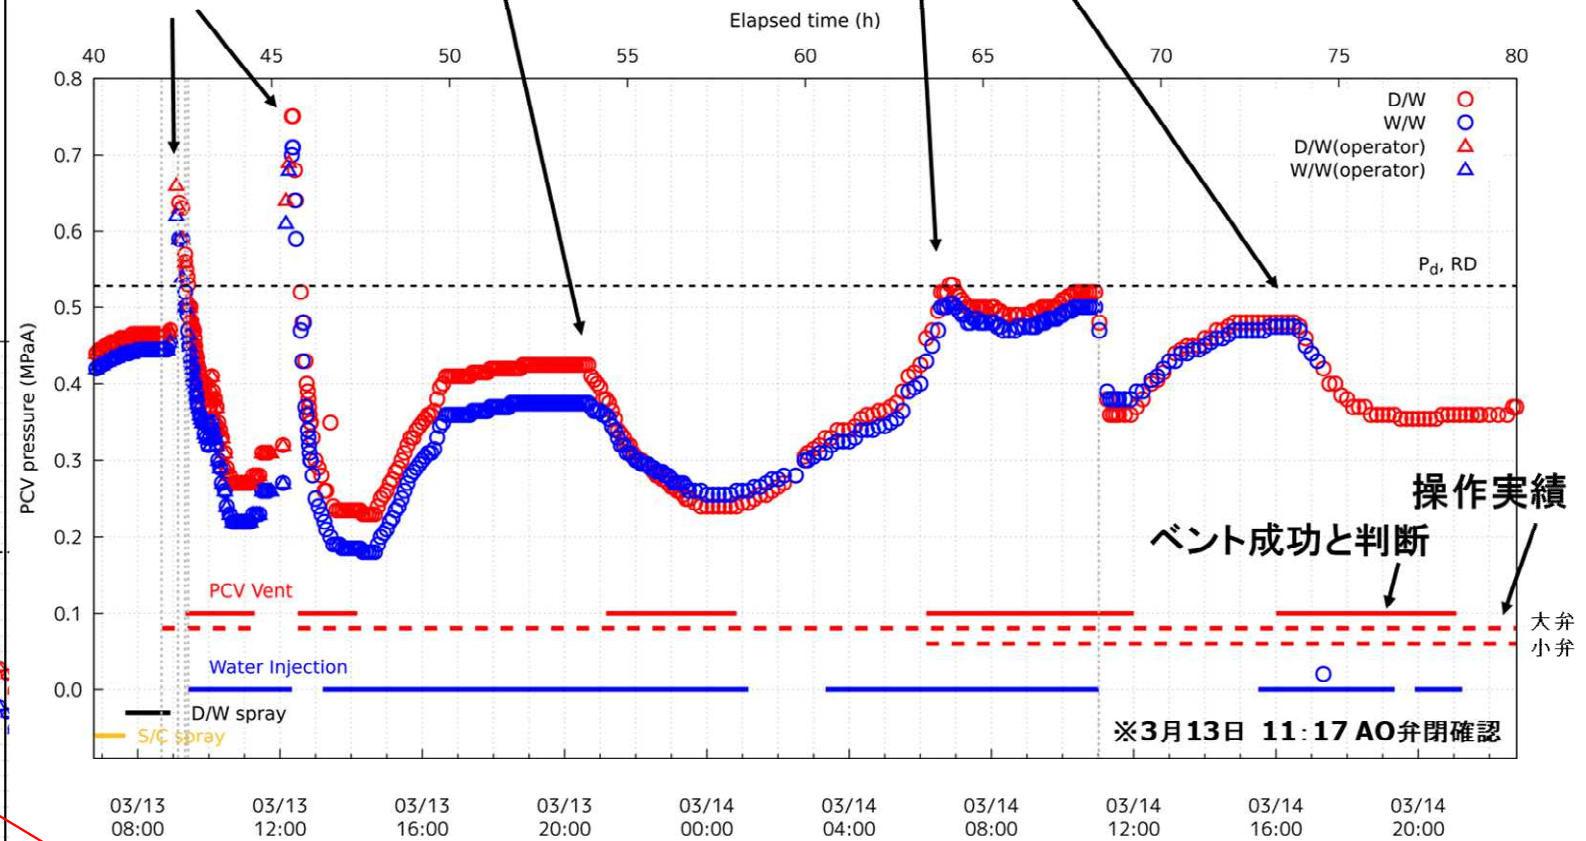
3号機原子炉格納容器内の圧力変動

事故後は、PCVベントによってPCV圧力が低下したと判断されていたが、成功したのは最初の2回のみである

自動減圧系(ADS)の動作を可能とする設計意図と異なる条件の成立
