# 関西電力株式会社からの高浜発電所4号機 蒸気発生器伝熱管の損傷に係る報告に対する 評価及び今後の対応について

令和3年3月3日  
原子力規制庁

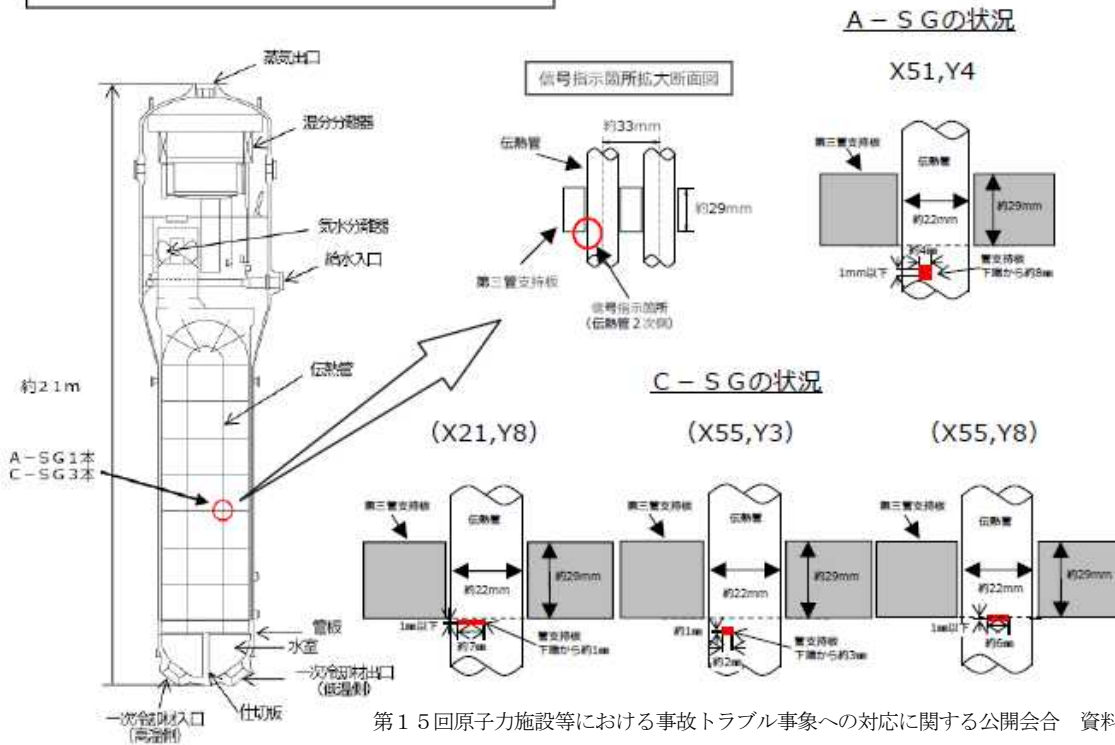
図1 SG伝熱管信号指示箇所概要図

関西電力株式会社（以下「関西電力」という。）は、第23回定期検査中の高浜発電所4号機（以下「4号機」という。）において、3台の蒸気発生器（以下「SG」という。）の全ての伝熱管<sup>1</sup>に対して渦流探傷試験（ECT）<sup>2</sup>を実施したところ、A-SGの伝熱管1本及びC-SGの伝熱管3本の管支持板部<sup>3</sup>付近に、外面（2次側）からの減肉とみられる有意な信号指示が認められた。なお、本事象に伴う外部への放射能の影響はなかった。

ECTで減肉とみられる信号指示が認められた伝熱管について、2次側から小型カメラによる外観観察を行ったところ、当該信号指示が認められた箇所<sup>8</sup>に摩耗痕が確認された。（図1、2参照）

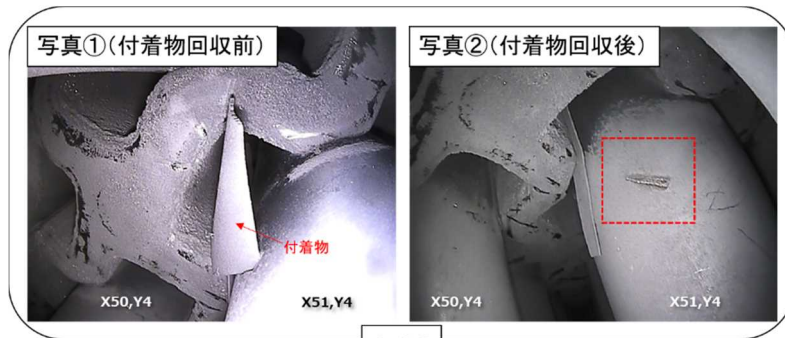
A-SG

伝熱管を小型カメラにて目視点検を実施した結果、A-SG伝熱管の傷に接触する付着物及びC-SG伝熱管1本と第三管支持板の間に挟まっている付着物を確認したため、それらを回収し調査を行った。

付着物の外観観察の結果、伝熱管減肉部と付着物の接触想定部には接触痕があり、光沢が確認された。

材質の成分分析の結果、主成分が酸化鉄(マグネタイト)であり、伝熱管の外径に近い形状であることから伝熱管に付着していたスケールが剥離したものであると推定した。また、接触想定部の表層に伝熱管の母材の成分であるニッケル及びクロムを検出した。

なお、摩耗減肉が認められたSG伝熱管については、高温側及び低温側のSG管板部で施栓し、供用外とする。

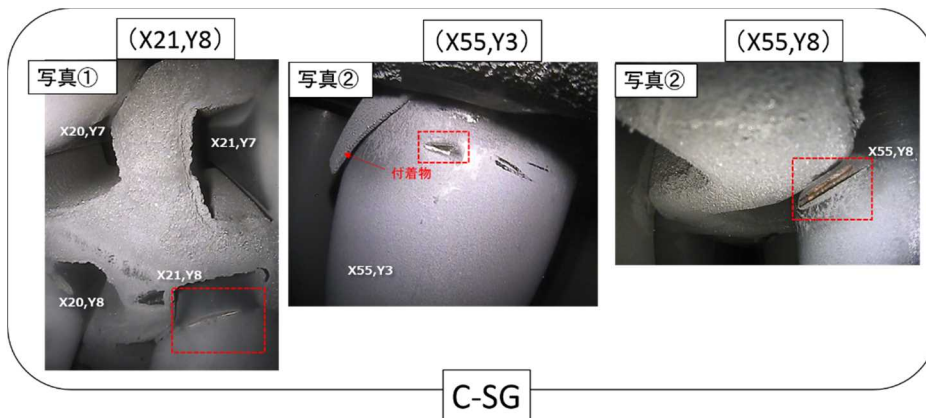
C-SG

付着物の外観観察の結果、接触痕や光沢が確認されなかった。

材質の成分分析の結果、主成分が酸化鉄(マグネタイト)であり伝熱管の外径に近い形状であることから伝熱管に付着していたスケールが剥離したものであると推定した。また、一部の平滑な面に伝熱管の母材の成分であるニッケルをわずかに検出した。

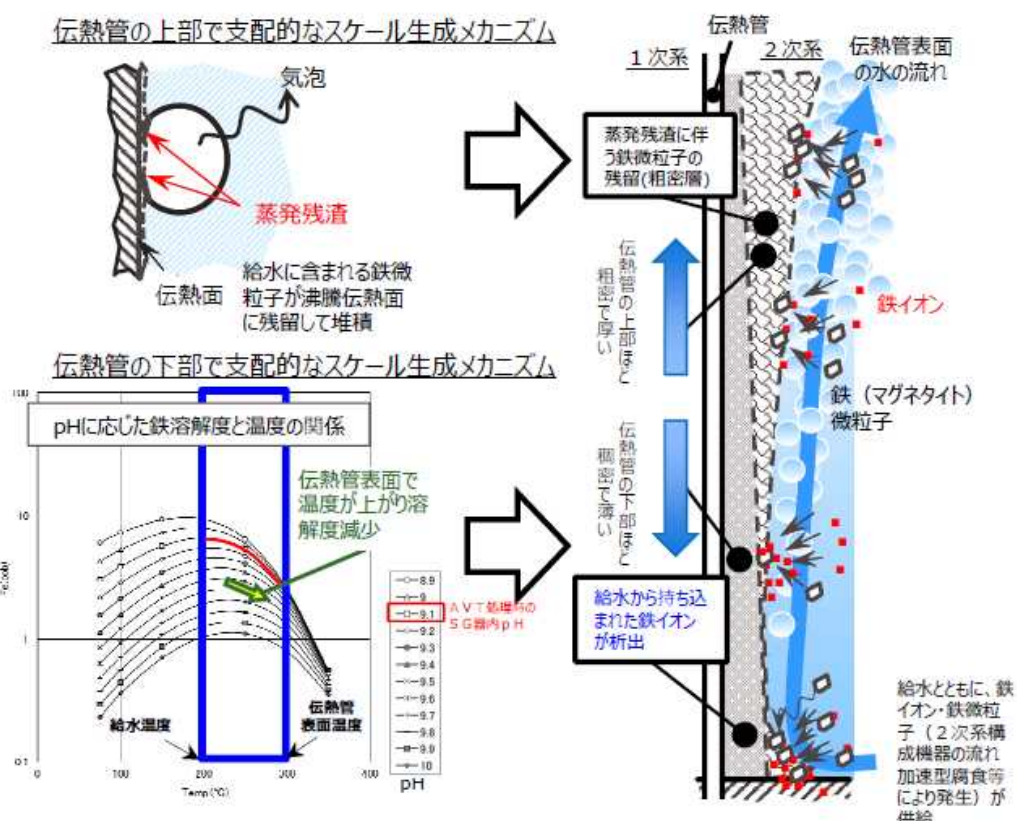
図4 スケール生成のメカニズム

これまでの水化学に関する知見から、2次系構成機器の流れ加速型腐食等で生じ  
る鉄イオンや鉄の微粒子が、給水とともにSG2次側へ持ち込まれることにより析  
出付着及び蒸発残渣が発生することで伝熱管の上部ほど密度が比較的low粗な性  
状（以下「粗密」という。）の厚いスケールが、伝熱管の下部ほど密度が比較的高  
い密な性状（以下「稠密」という。）の薄いスケールが付着することが確認されて  
いる。（図4参照）

過去の高浜発電所3号機（以下「3号機」という。）の伝熱管の抜管調査及び今回  
の4号機におけるスケール調査において、伝熱管の上部に付着したスケールほど粗  
密で厚く、伝熱管の下部に付着したスケールほど稠密で薄いことを確認した。

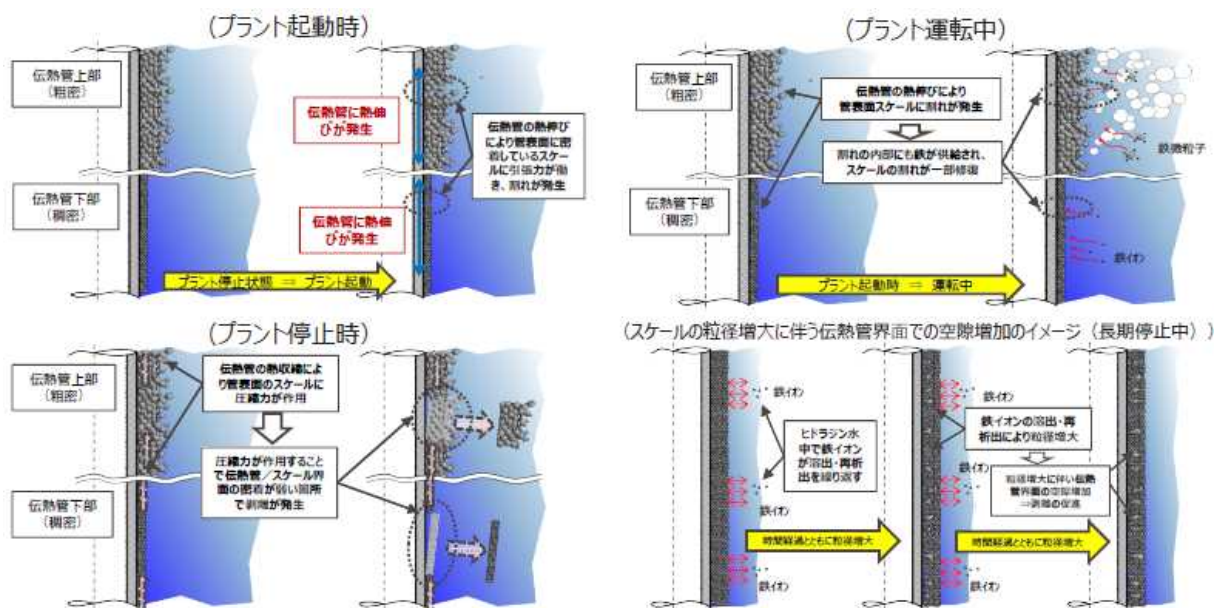
図5 スケール剥離のメカニズム

伝熱管表面に生成したスケールの剥離については、次のとおり起動停止時の伝熱  
管の熱伸びと収縮によるものと推定される。（図5参照）

- プラント起動時の伝熱管の熱伸びに伴い、当該伝熱管表面のスケールに割れ  
が生じる。
- プラント運転中に割れの隙間が新たに生成したスケールで埋まる。
- 隙間が埋まったため、プラント停止時の熱収縮に追従できずスケールが剥離  
する。

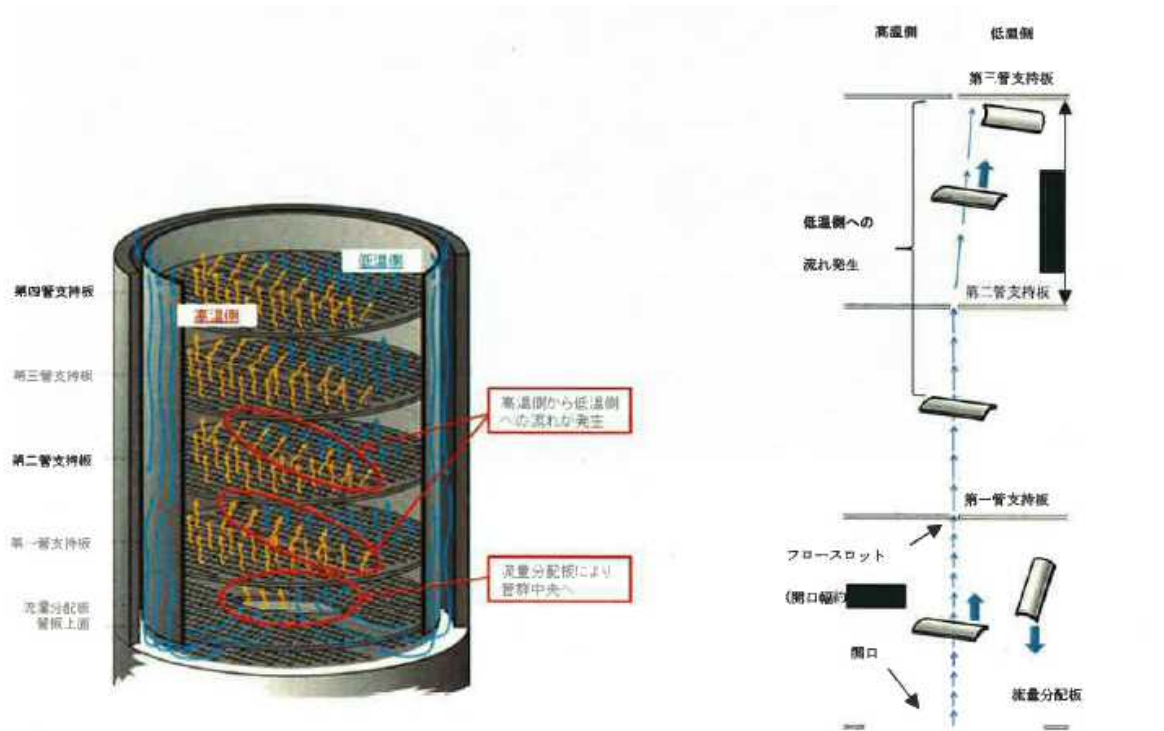
図7 SG 2次側下部の器内流況及びスケール挙動

プラント停止時に伝熱管から剥離し、管板上に落下したスケールは、運転中のSG2次側器内の流況下では流体抗力がスケールの落下力を上回ることから、伝熱管群内の上昇流に乗って流量分配板及び各管支持板フローロット部を通過したと考えられる。また、第一管支持板より上方では、上昇流に加え高温側から低温側への水平方向流があることから、第一管支持板及び第二管支持板フローロット部を通過したものが第三管支持板の低温側下面に保持されたと推定するとともに(図7参照)、SG2次側の流況モックアップ試験装置により、実機二相流相当の条件下において、推定した接触状態を再現できることを確認した。

以上のことから、伝熱管から剥離した稠密なスケールが、第三管支持板低温側下面へ移動するとともに、流体力により当該下面で保持されて伝熱管へ摩耗減肉を与えた可能性があるかと推定した。

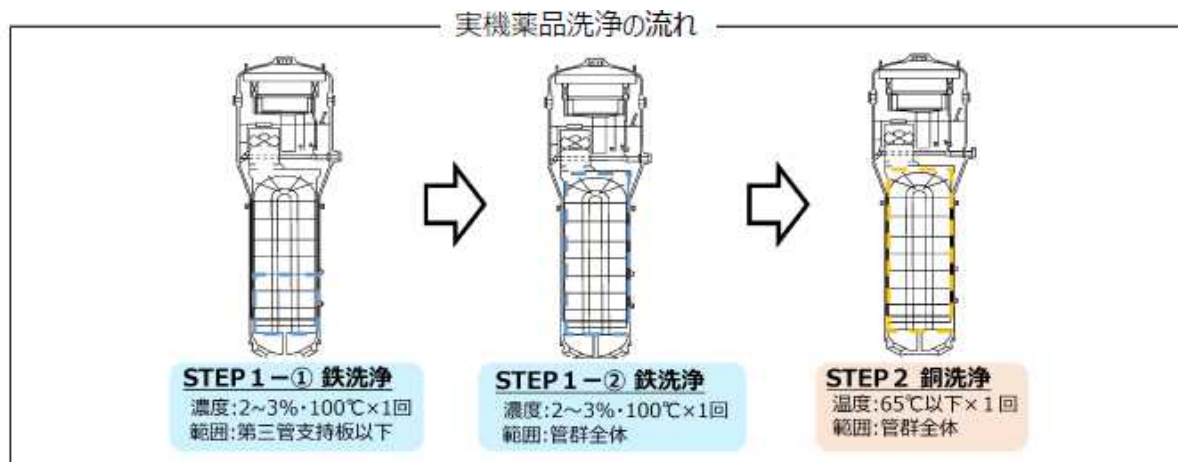
図8 高浜発電所3号機におけるSG実機の薬品洗浄方法

4号機と同様な性状のスケールが蓄積していると考えられる3号機のSGにおいて薬品洗浄を実施し、脆弱化の効果を確認した結果、上記の薬品洗浄試験と同様の結果が得られたことを確認した。（図8、9参照）

SG器内の薬品洗浄を行い、同器内の稠密な性状のスケールを脆弱化させる。

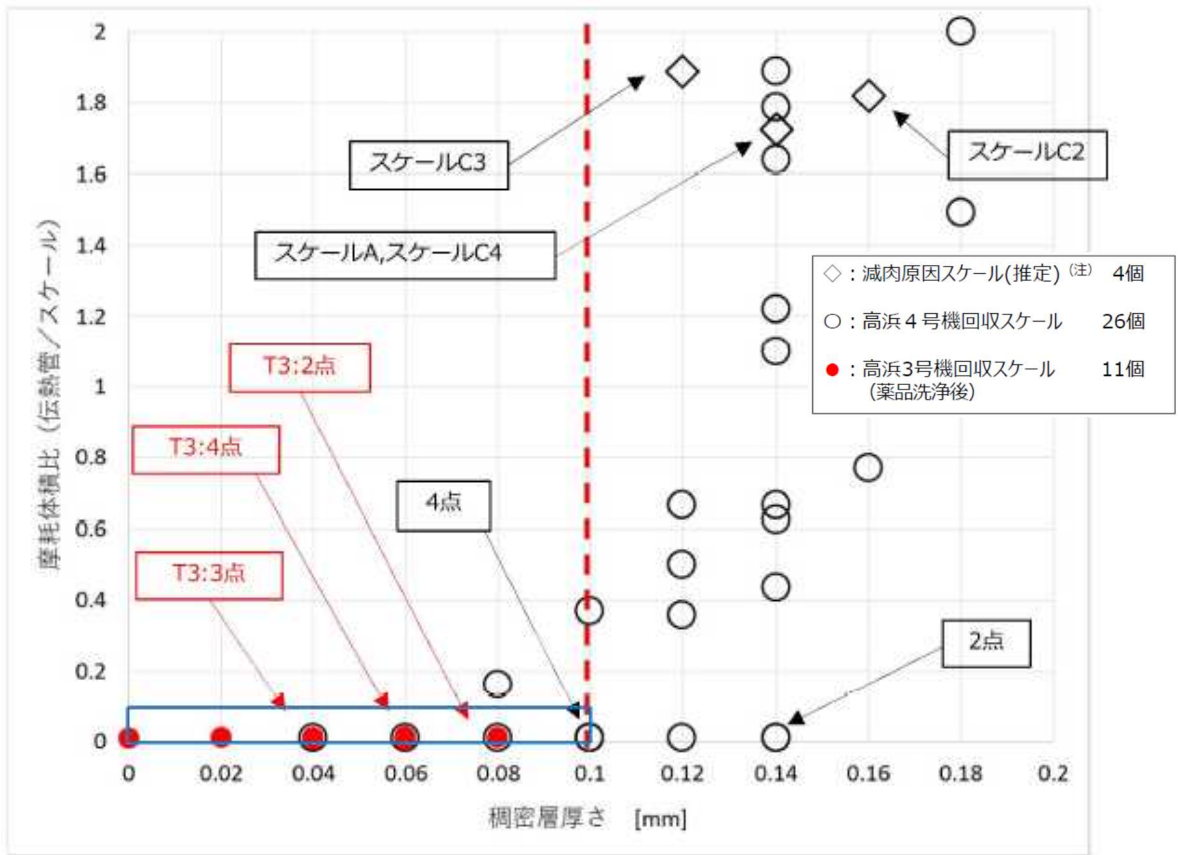
図10 高浜発電所3、4号機回収スケールの稠密層厚さと摩耗体積比の関係

また、今後の保全指標として、毎定期検査時にスケールの稠密層厚さ0.1mm未満及び摩耗体積比0.1未満であることを確認し、それを超えた場合は薬品洗浄を実施するとしたことは、SG器内から回収したスケール等の稠密層厚さと摩耗体積比の関係から妥当であると判断する。

今後は、3号機も含めて毎定期検査時にスケールの稠密層厚さの確認及び摩耗試験を実施する。稠密層厚さ0.1mm未満及び摩耗体積比0.1未満であることを確認し、それを超えた場合は薬品洗浄を実施する。(図10参照)
