意見募集の結果等を踏まえた  
中間取りまとめ（案）の  
修正案について

東京電力福島第一原子力発電所における  
事故の分析に係る検討会

東京電力福島第一原子力発電所  
事故の調査・分析に係る中間取りまとめ  
～2019年9月から2021年●3月までの検討～

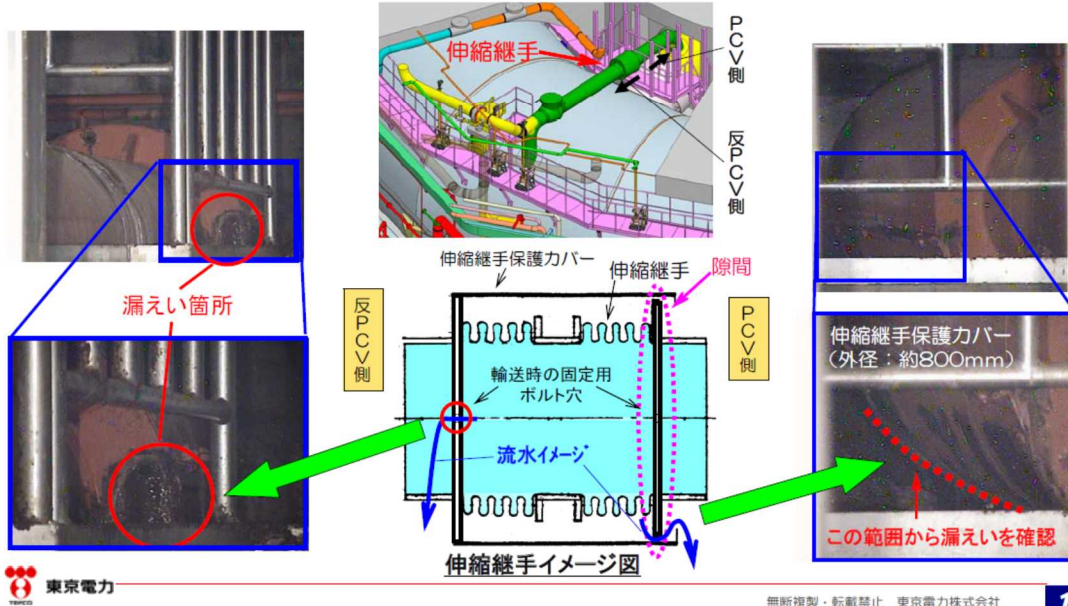
- 真空破壊ラインの伸縮継手保護カバーのPCV側と反PCV側からの漏えいを確認。

図8 1号機 S/C 上部調査の結果 (X-5E 近傍)

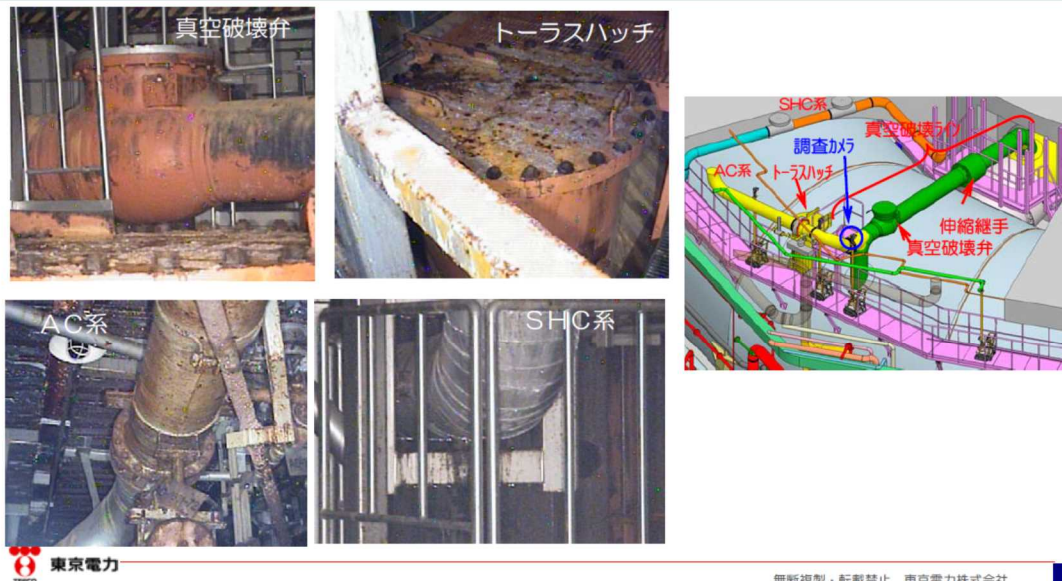
- 真空破壊弁・トラスハッチ・SHC系配管・AC系配管に漏えいは確認されなかった。

図9 1号機 S/C 上部調査の結果 (X-5E 近傍)

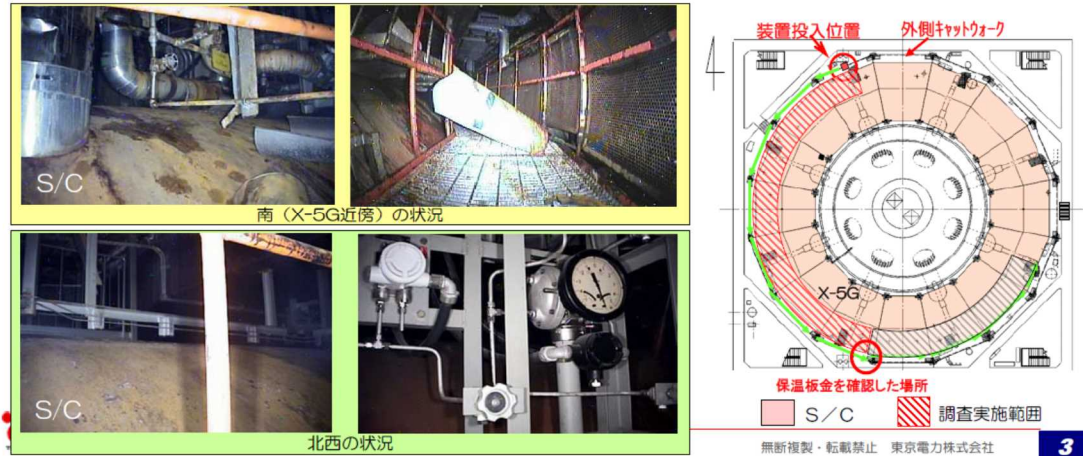
- 北西～南の範囲の外側キャットウォーク側の真空破壊ラインおよびS/C上部に、漏えいは確認されなかった。
- X-5G近傍の周辺配管は、他のエリアより汚れているのが確認された。
- X-5G近傍で線量の上昇が確認された。

図 10 1号機 S/C 上部調査の結果（X-5G 近傍）

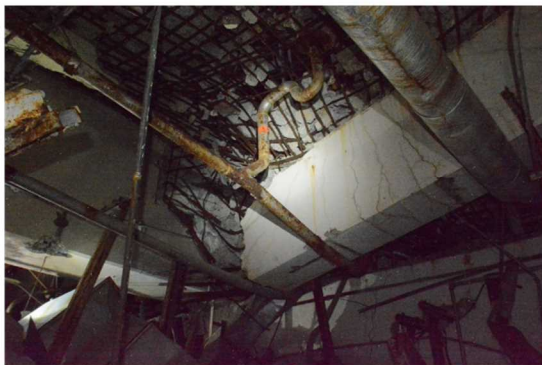
図2 3号機原子炉建屋3階天井部の小梁の損傷状況  
(2019年12月の現地調査において確認されたもの)

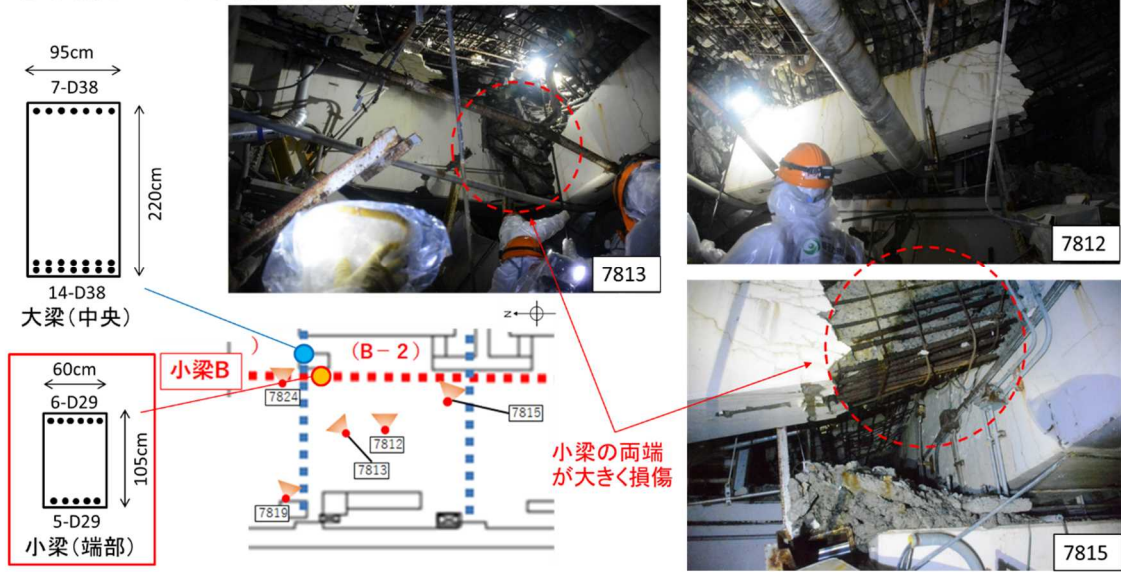
○小梁(B-2)の損傷状況

図5 3号機原子炉建屋3階天井部の小梁(B-2)の損傷状況  
(2020年9月の現地調査において確認されたもの)

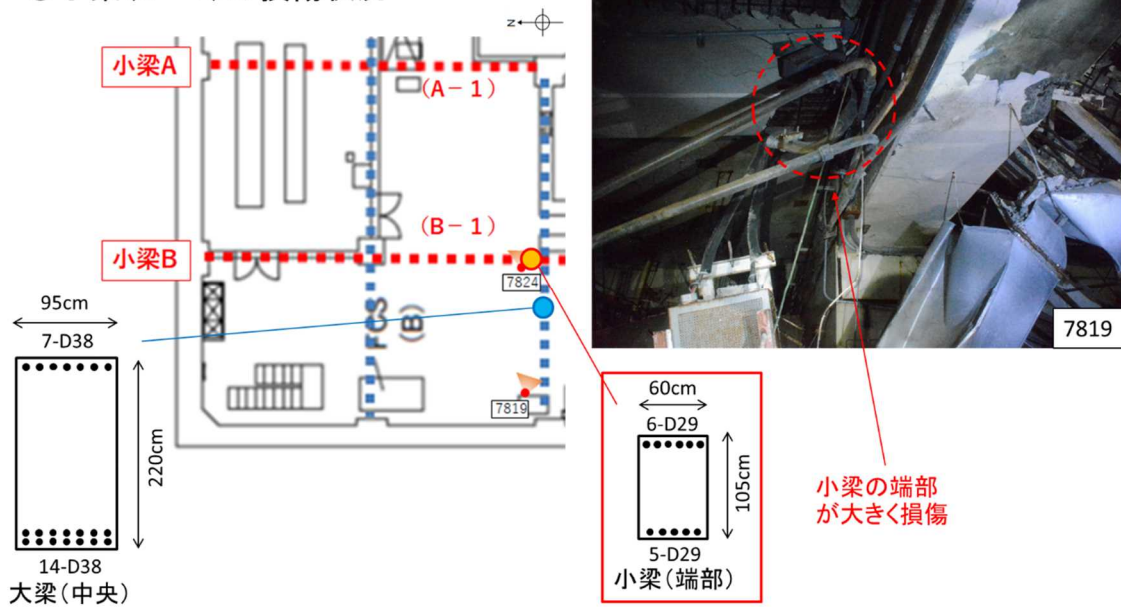
○小梁(B-1)の損傷状況

図6 3号機原子炉建屋3階天井部の小梁(B-1)の損傷状況  
(2020年9月の現地調査において確認されたもの)

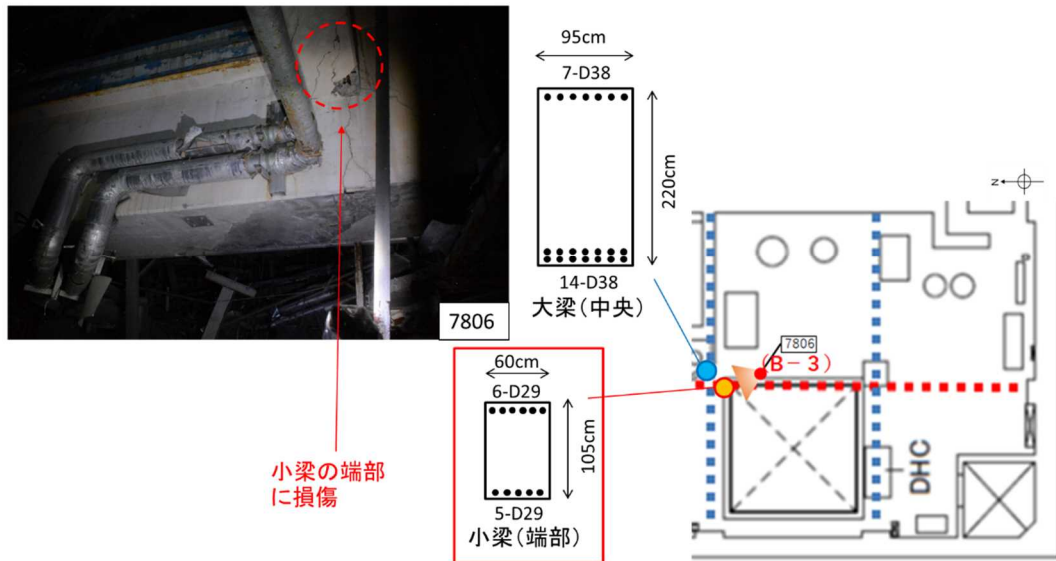
○小梁(B-3)の損傷状況

図7 3号機原子炉建屋3階天井部の小梁(B-3)の損傷状況  
(2020年9月の現地調査において確認されたもの)

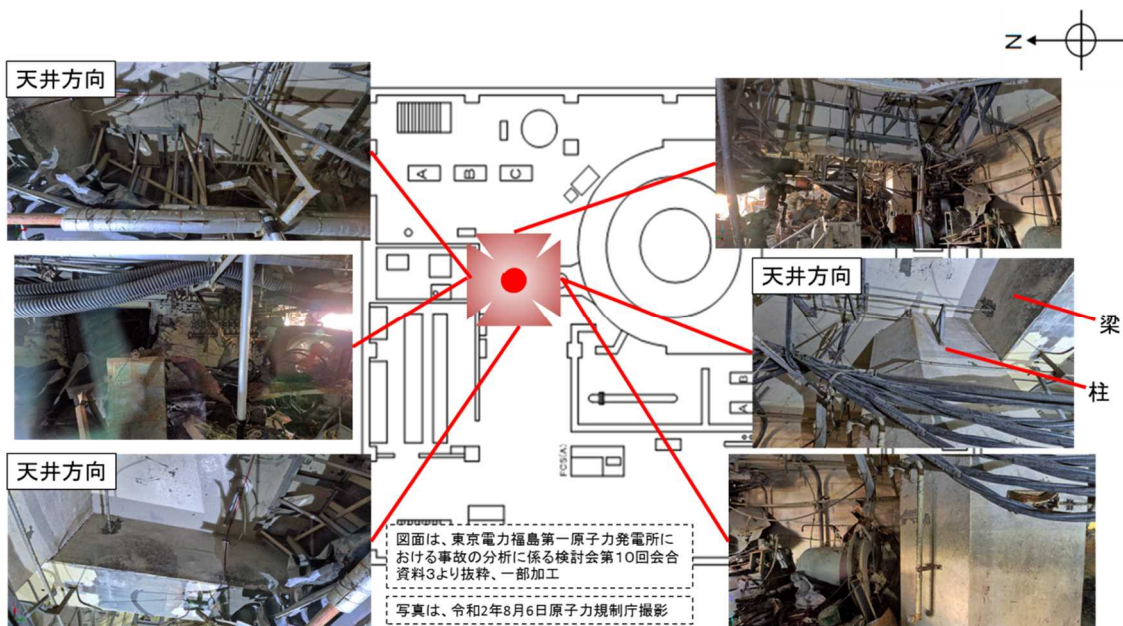
- ✓ 瞬間的な爆発が生じた場合、CRD リペア室（西側）内で確認された垂れ下がった燃えかすのようなものは残らないと考えられるため、CRD リペア室内での爆発或いは燃焼は比較的時間を要するものであった可能性が高い。

図9 4号機原子炉建屋3階の損傷状況  
(北側 CRD リペア室付近 (1 / 3))

図 1 0 4号機原子炉建屋3階の損傷状況  
(北側 CRD リペア室付近 (2 / 3))

図 1 1 4号機原子炉建屋3階の損傷状況  
(北側 CRD リペア室付近 (3 / 3))

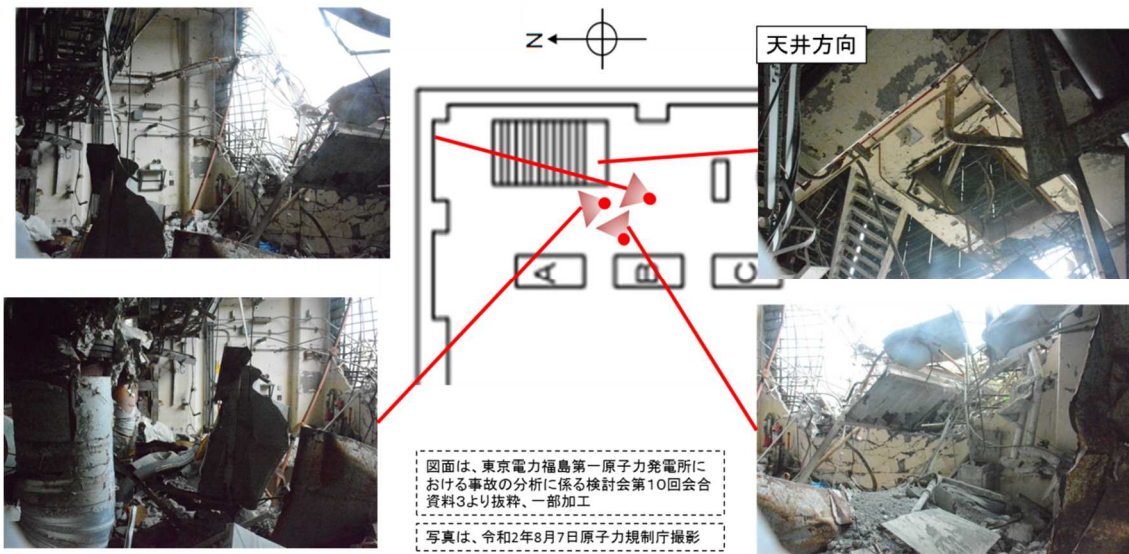
図13に示すように、東側は壁がなくなっており、階段も存在していない状況が確認された(図13の右側上の写真)。また、階段付近の設備も激しく損傷していたが、北側の壁は残っている様子が確認された(図13の左側の写真)。

図 1 3 4号機原子炉建屋3階の損傷状況（北東側階段付近）

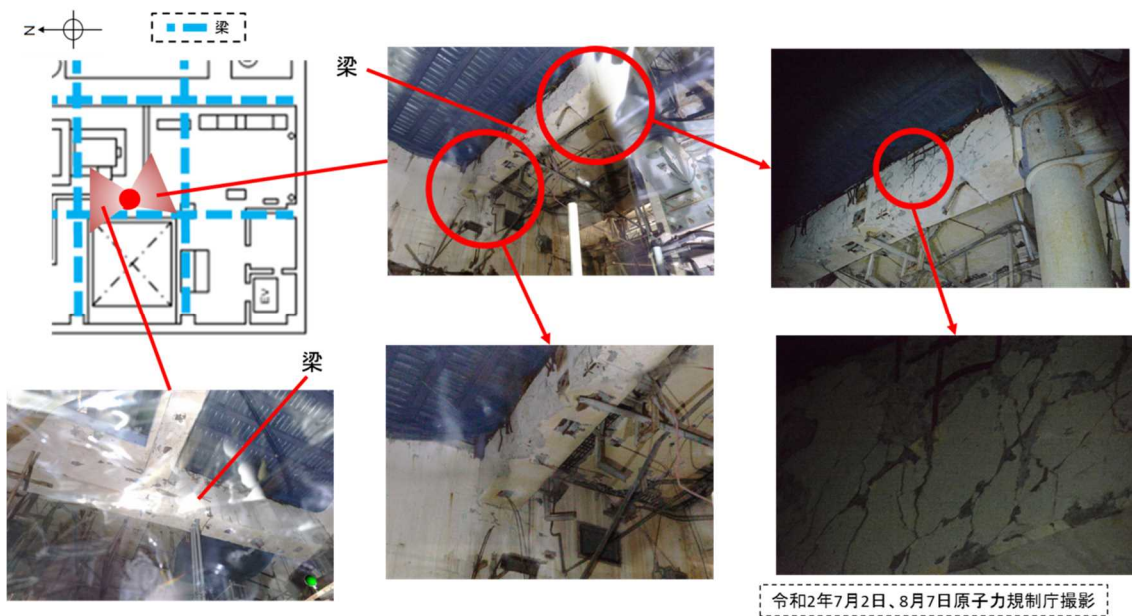
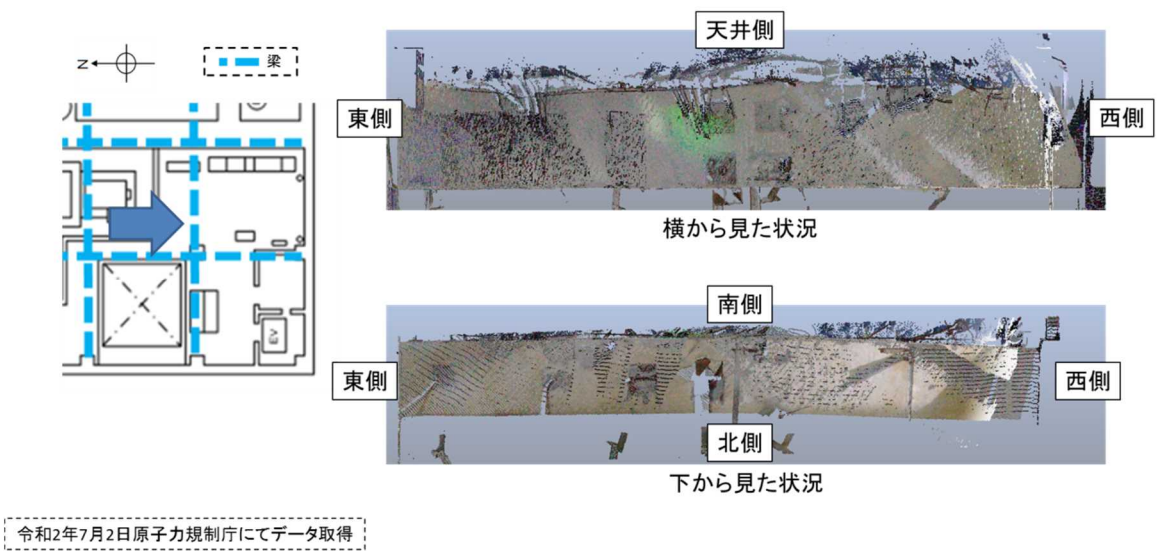
これらの状況を踏まえると、この梁は、下から上に終局耐力以上の力が作用して曲げ破壊が生じて変形し、その後、元の形状に戻ったと考えられる。なお、梁が大規模に損傷していないように見えるのは、梁に荷重がかかった際に引張鉄筋が損傷せず、せん断破壊には至らなかったためと考えられる。

図 1 7 4号機原子炉建屋4階の損傷状況（南西側の梁（1／2））

図 1 8 4号機原子炉建屋4階の損傷状況（南西側の梁（2／2））
