東京電力福島第一原子力発電所における  
事故の分析に係る検討会  
第19回会合

東京電力福島第一原子力発電所事故の調査・分析に係る中間取りまとめ（案）

### 第1章 原子炉格納容器からの放射性物質等の放出又は漏えい経路・箇所に関する検討

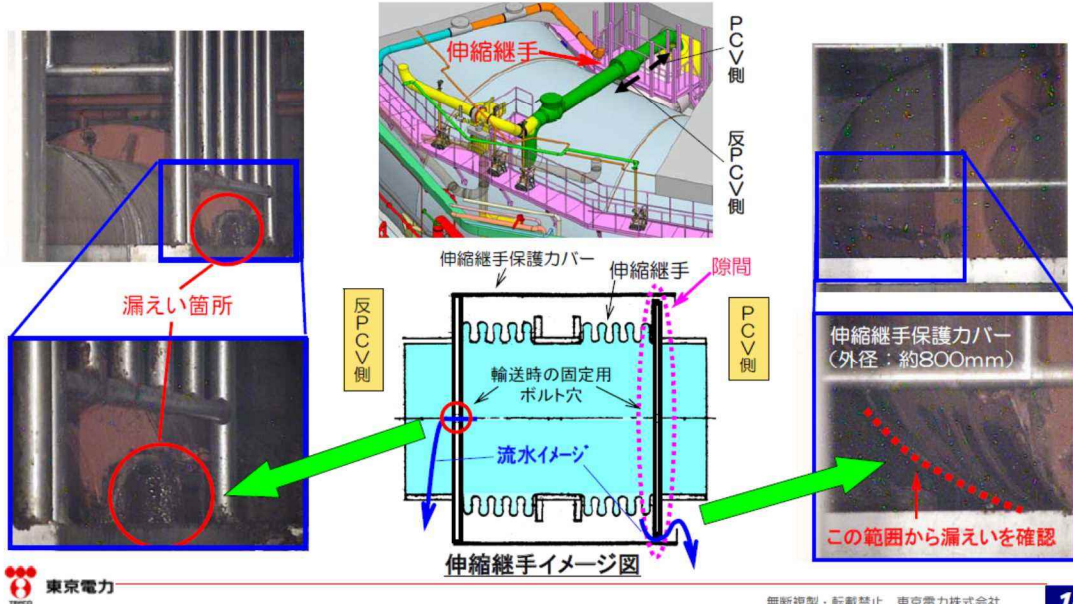
- 真空破壊ラインの伸縮継手保護カバーのPCV側と反PCV側からの漏えいを確認。

図8 1号機 S/C 上部調査の結果（X-5E 近傍）

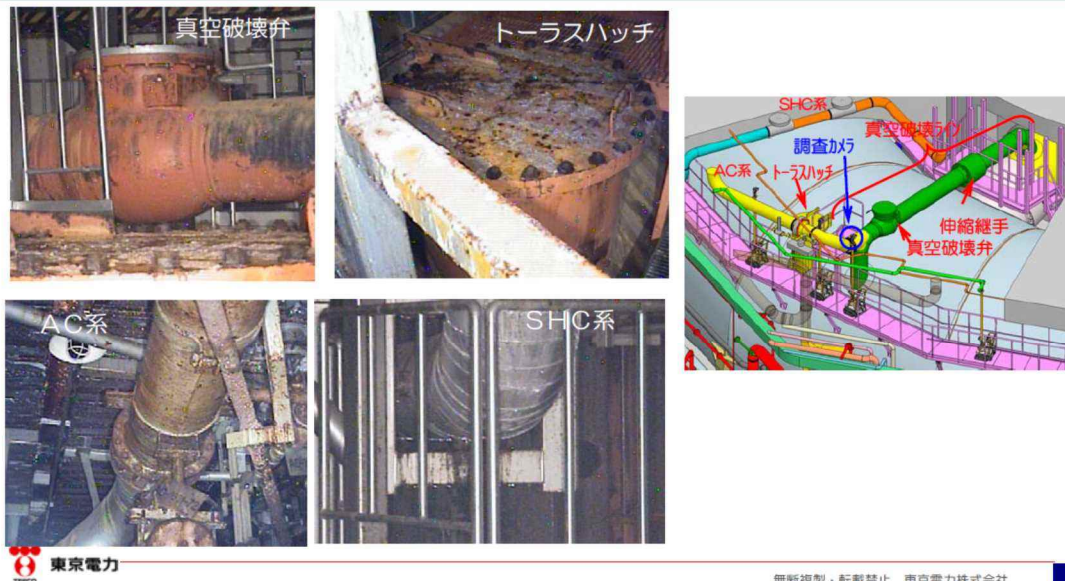
- 真空破壊弁・トラスハッチ・SHC系配管・AC系配管に漏えいは確認されなかった。

図9 1号機 S/C 上部調査の結果（X-5E 近傍）

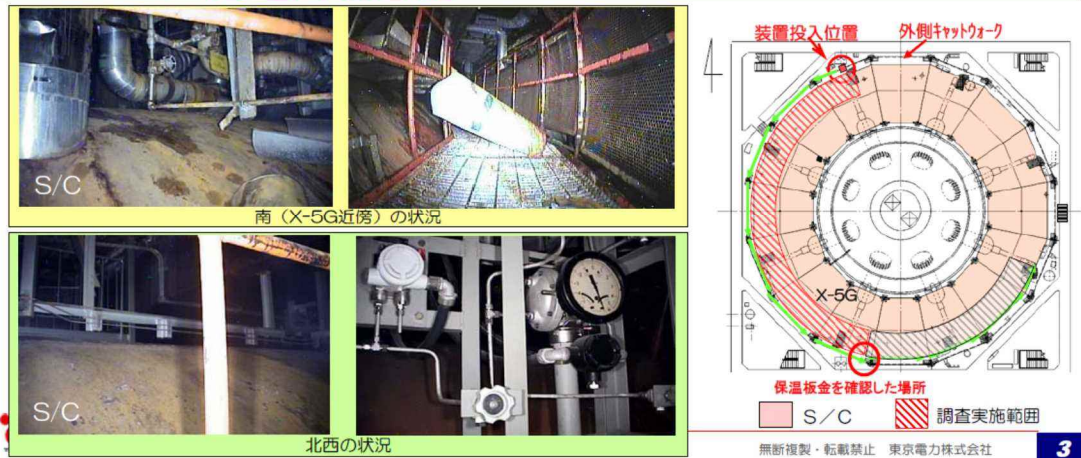
- 北西～南の範囲の外側キャットウォーク側の真空破壊ラインおよびS/C上部に、漏えいは確認されなかった。
- X-5G近傍の周辺配管は、他のエリアより汚れているのが確認された。
- X-5G近傍で線量の上昇が確認された。

図 10 1号機 S/C 上部調査の結果（X-5G 近傍）

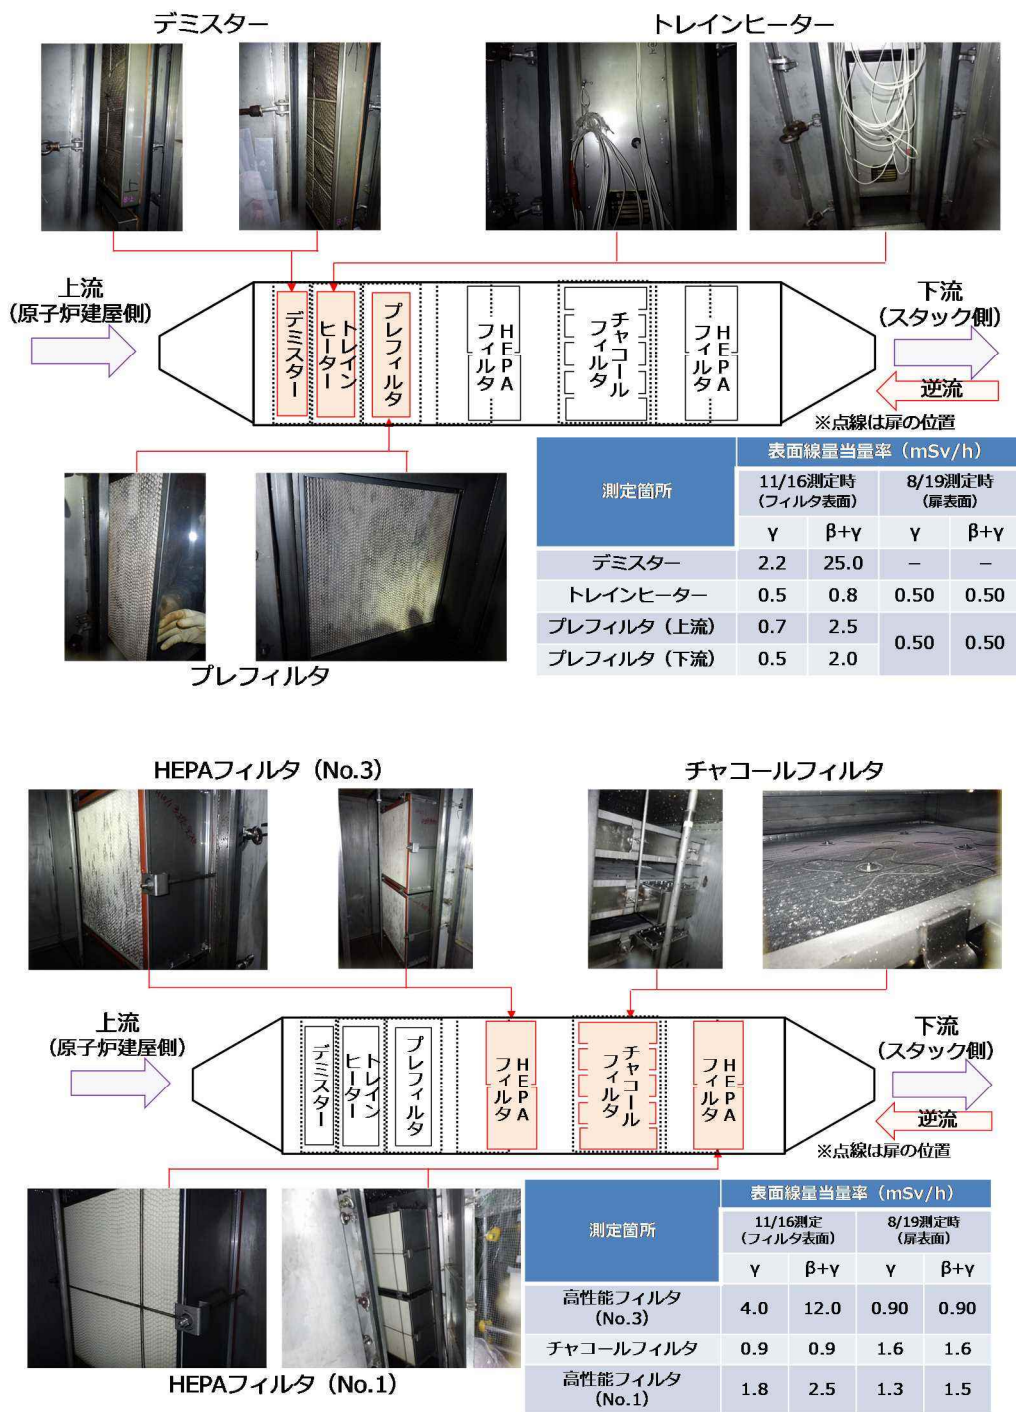
以上の調査結果から、3号機はベント時の原子炉格納容器内のガスがSGTSフィルタトレインに逆流していたものと判断する。

図7 東京電力による3号機SGTSフィルタトレイン(B系)内部調査結果(令和2年11月16日撮影)※  
 ※第16回事故分析検討会、資料4-1から抜粋

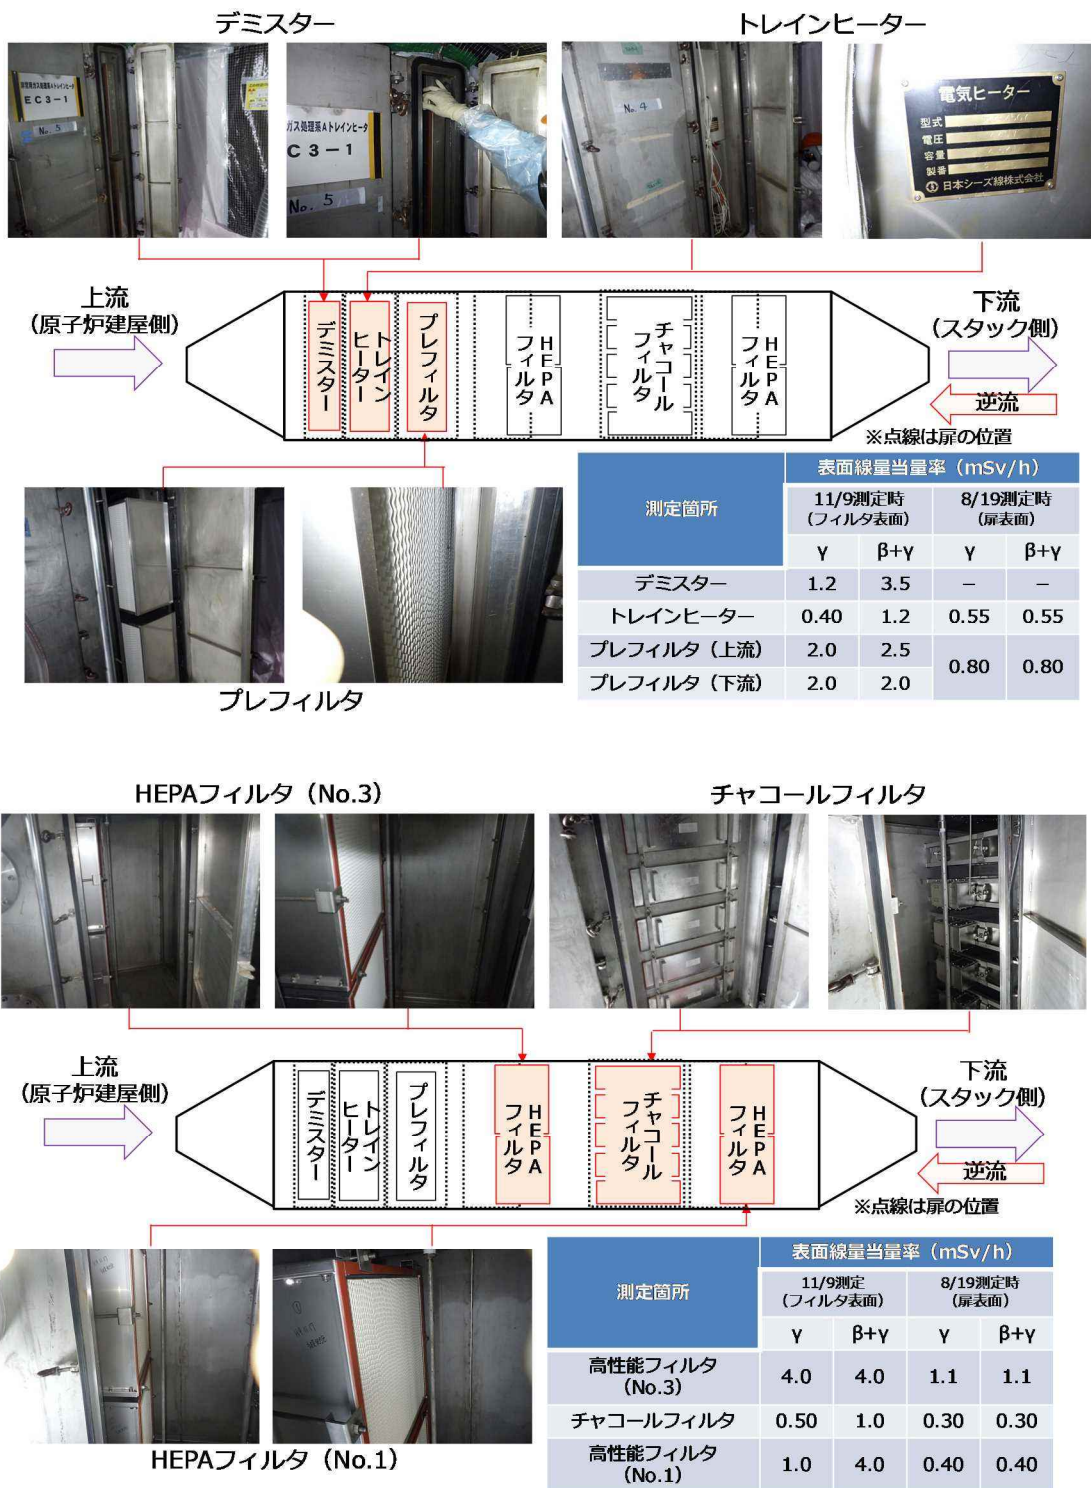
図8 東京電力による3号機SGTSフィルタトレイン(A系)内部調査結果(令和2年11月16日撮影)※

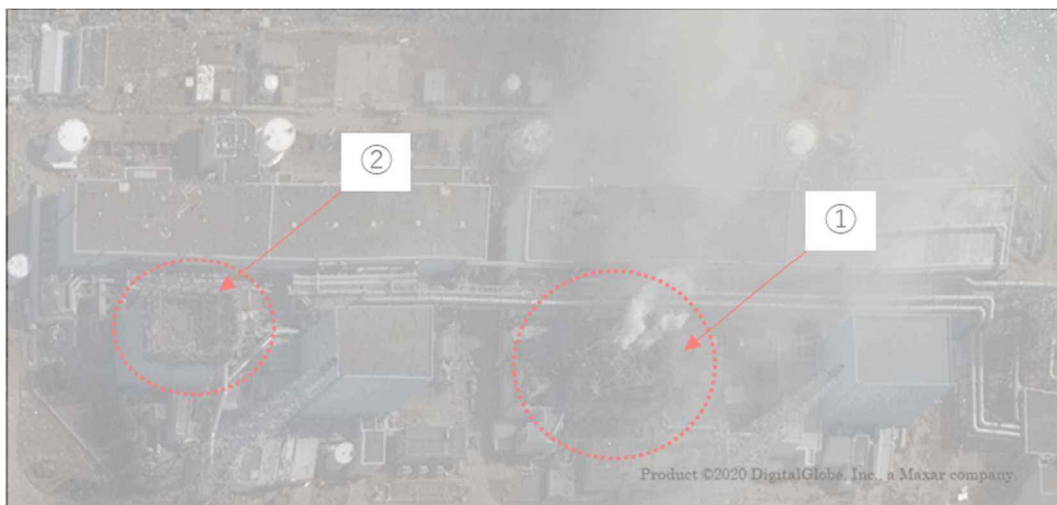
図8 水素爆発直後（2011年3月14日11:04頃）の衛星写真

3号機の水素爆発に関して、水素爆発直後（2011年3月14日11:04頃）の衛星写真(図8)によれば、3号機のシールドプラグ部分から激しく水蒸気が噴出している。更に第三章で論じているように、水素爆発の約3時間前から格納容器トップヘッドフランジからの漏えいが拡大したと考えられることから、水素爆発時点では原子炉建屋内部に水蒸気が相当量存在したと考えられる。ちなみに水素爆発以降の水蒸気の発生量は、6t/h程度と推定されている。

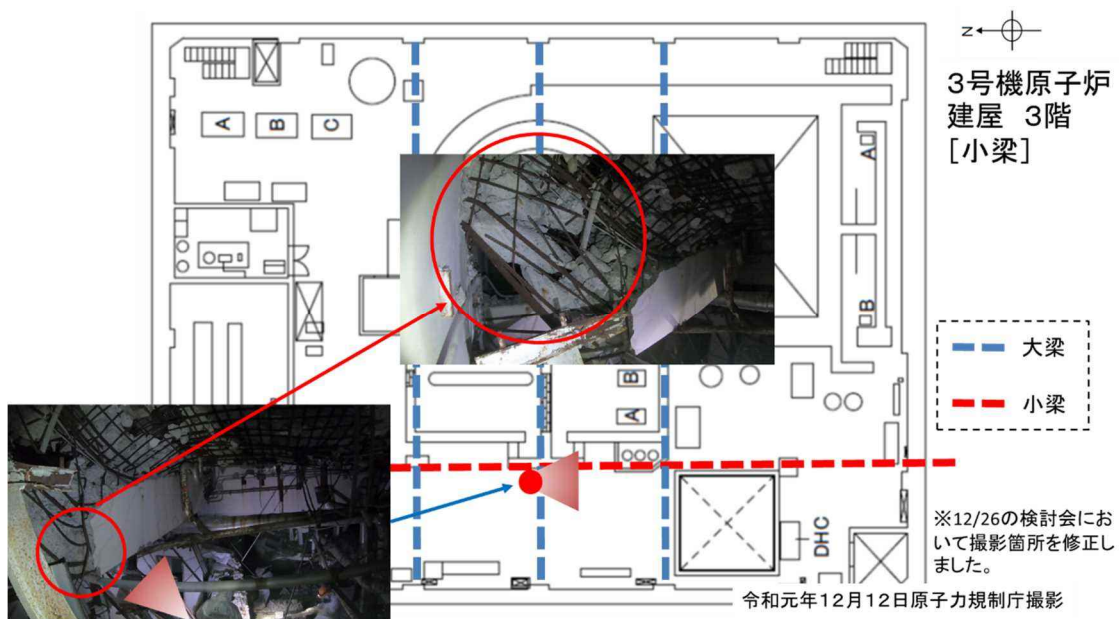
図1 3号機原子炉建屋3階天井部の小梁の損傷状況  
(2019年12月の現地調査において確認されたもの)

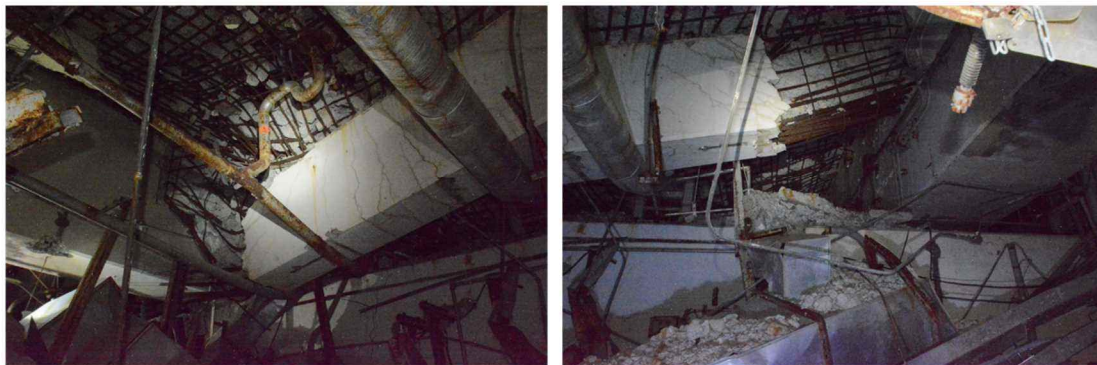
図2 3号機原子炉建屋3階天井部の小梁の損傷状況  
(2019年12月の現地調査において確認されたもの)

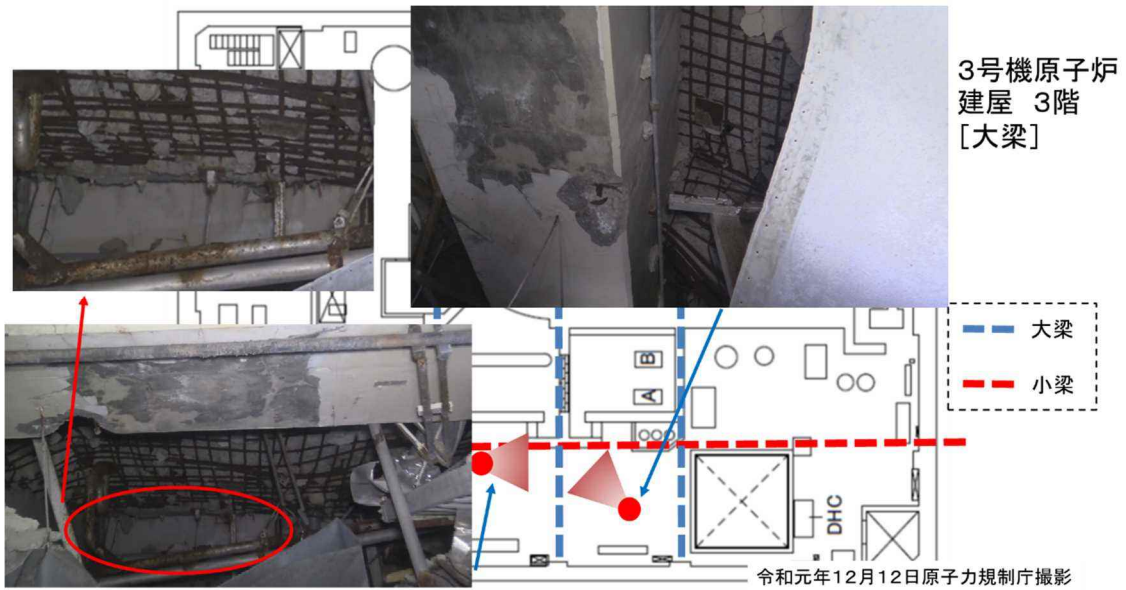
図3 3号機原子炉建屋3階天井部の小梁の損傷状況  
(2019年12月の現地調査において確認されたもの)

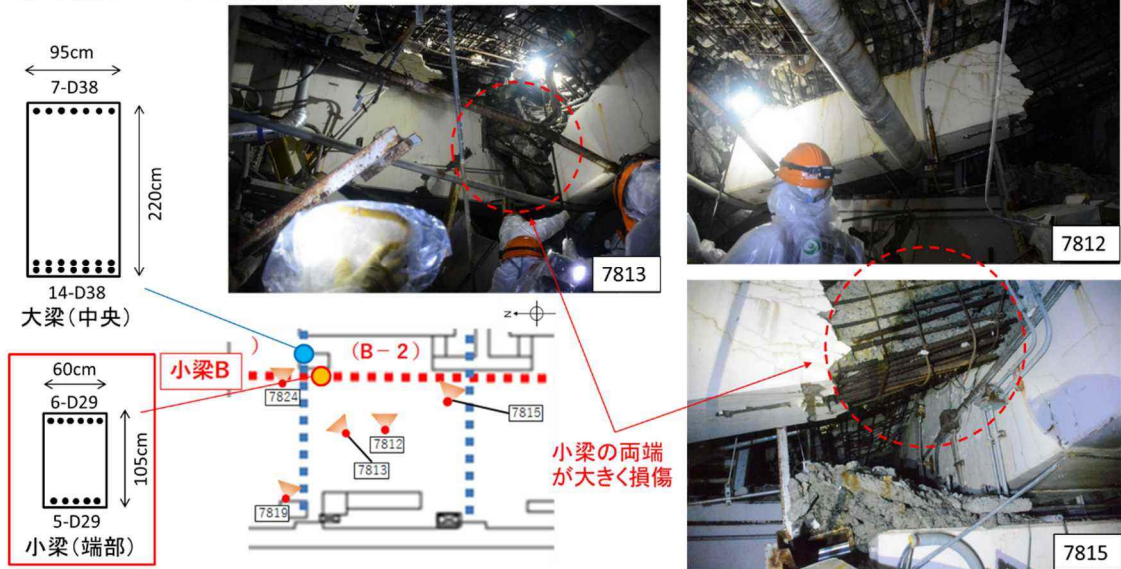
○小梁(B-2)の損傷状況

図5 3号機原子炉建屋3階天井部の小梁(B-2)の損傷状況  
(2020年9月の現地調査において確認されたもの)

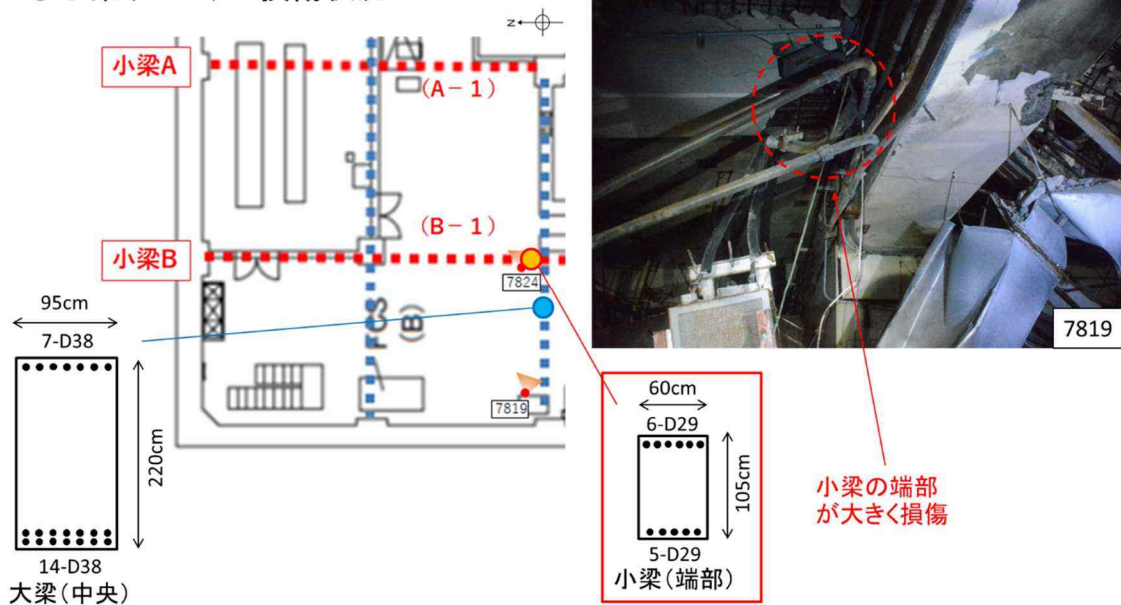
○小梁(B-1)の損傷状況

図6 3号機原子炉建屋3階天井部の小梁(B-1)の損傷状況  
(2020年9月の現地調査において確認されたもの)

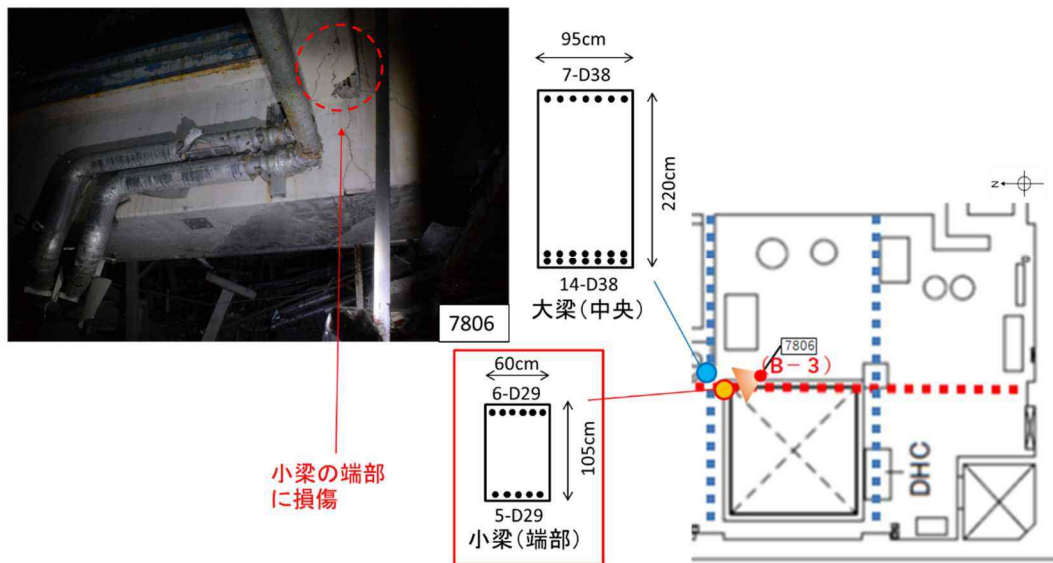
○小梁(B-3)の損傷状況

図7 3号機原子炉建屋3階天井部の小梁(B-3)の損傷状況  
(2020年9月の現地調査において確認されたもの)

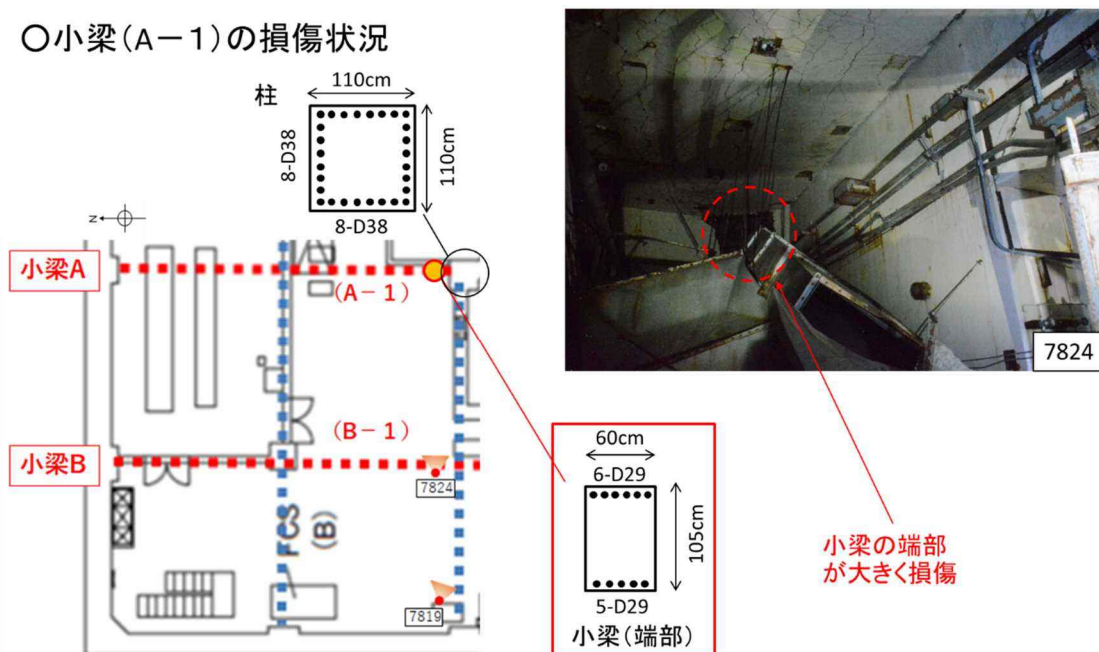
○小梁(A-1)の損傷状況

図8 3号機原子炉建屋3階天井部の小梁(A-1)の損傷状況  
(2020年9月の現地調査において確認されたもの)

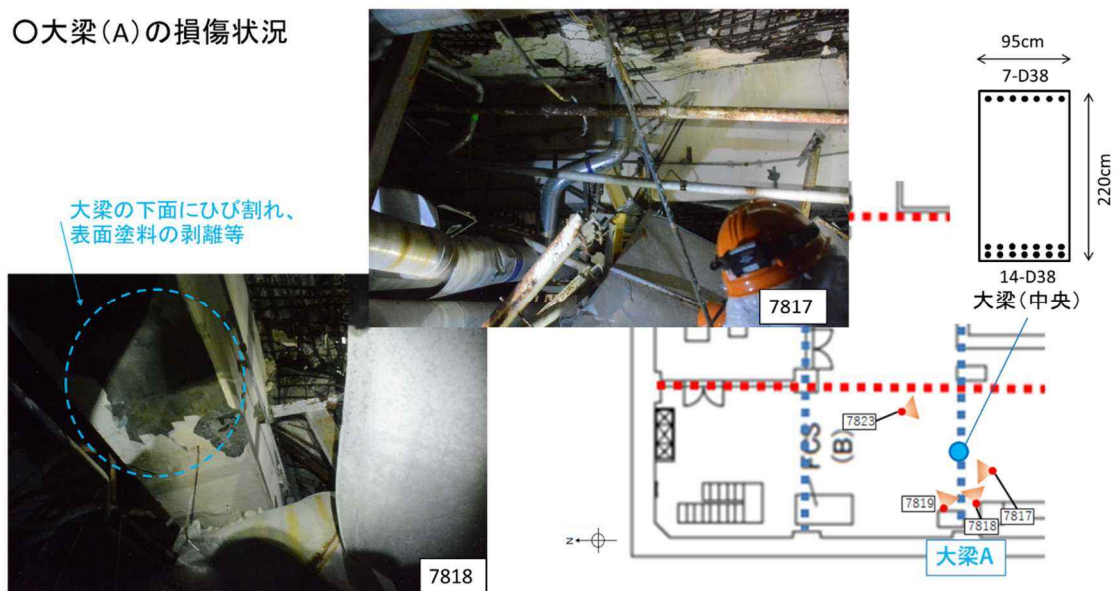
図10 3号機原子炉建屋3階天井部の大梁(A)の損傷状況(1/2)  
(2020年9月の現地調査において確認されたもの)

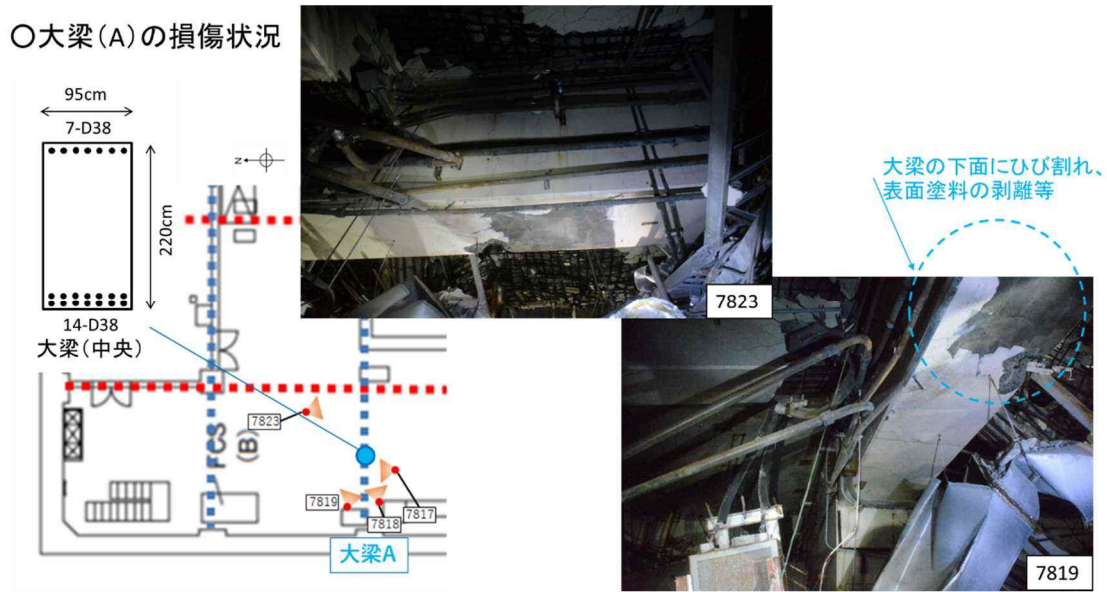
図 1 1 3号機原子炉建屋3階天井部の大梁(A)の損傷状況(2/2)  
(2020年9月の現地調査において確認されたもの)

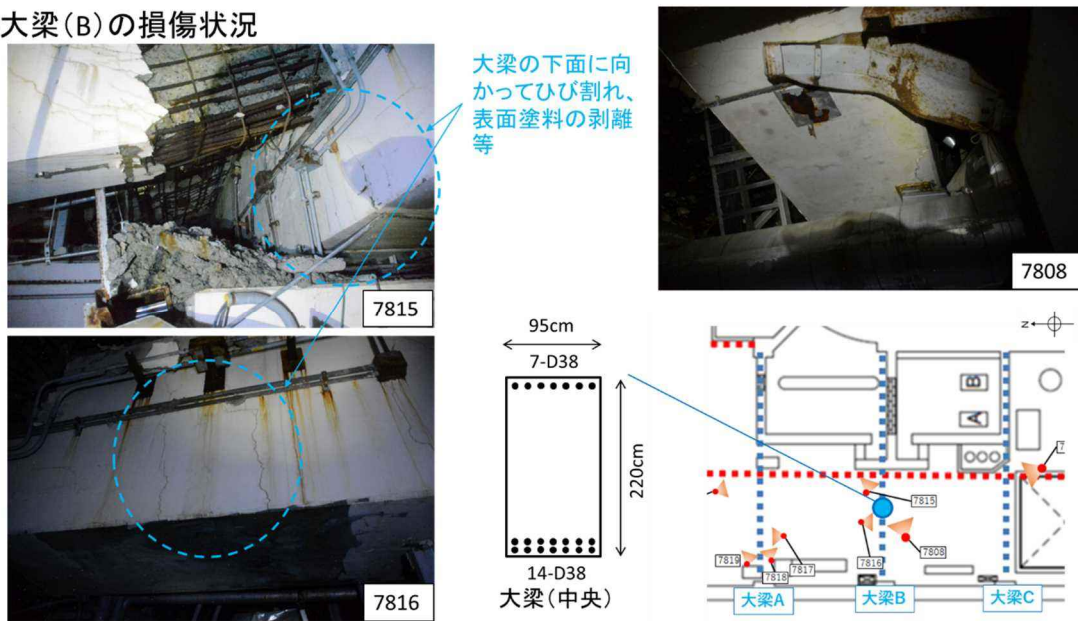
図 1 2 3号機原子炉建屋3階天井部の大梁(B)の損傷状況(1/2)  
(2020年9月の現地調査において確認されたもの)

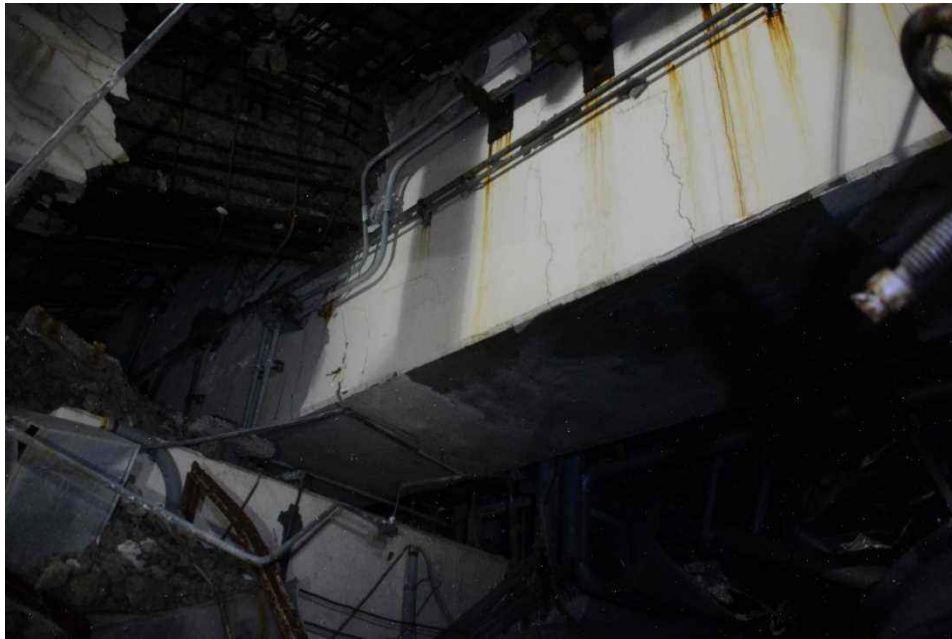
図 1 3 3号機原子炉建屋3階天井部の大梁(B)の損傷状況(2/2)  
(2020年9月の現地調査において確認されたもの)

図13に示す大梁（B）の損傷状況から、梁の中央部の残留変位は計算値である2～27mm よりもやや大きいように見える。したがって、大梁（B）には本条件を上回る力が作用していたと推察される。

235mmの変位が生じていると試算された。たとえば、圧力300～500kPaでは、作用時間20～40msで最大変位は69mm～203mmと試算され、ひび割れのみならず目視でも十分確認が可能な相当の変形が生じることとなる。図13に示す大梁(B)の状況と対比すると、本計算結果は概ね妥当なものと判断される。

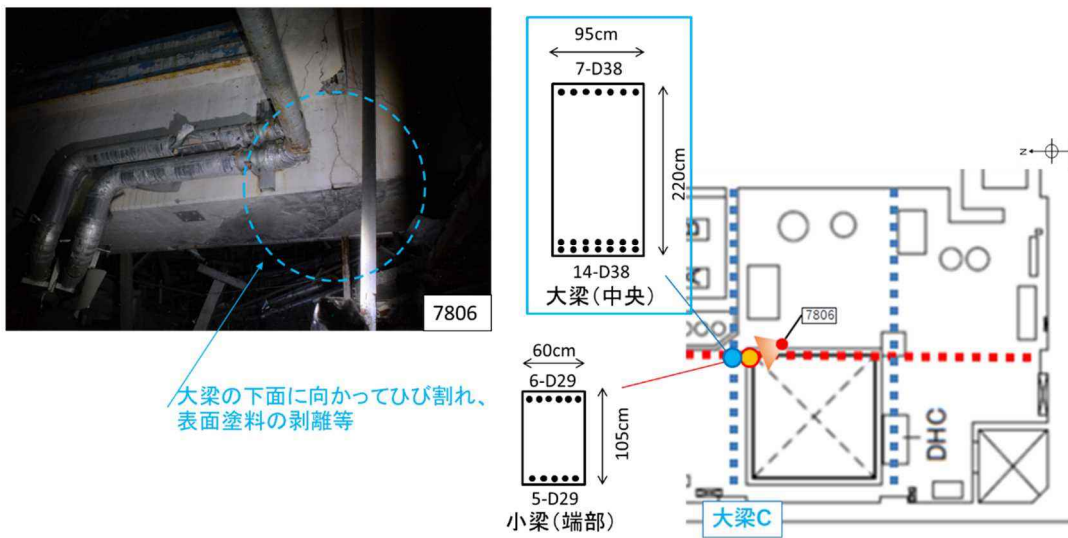
図 1 4 3号機原子炉建屋3階天井部の大梁(C)の損傷状況  
(2020年9月の現地調査において確認されたもの)

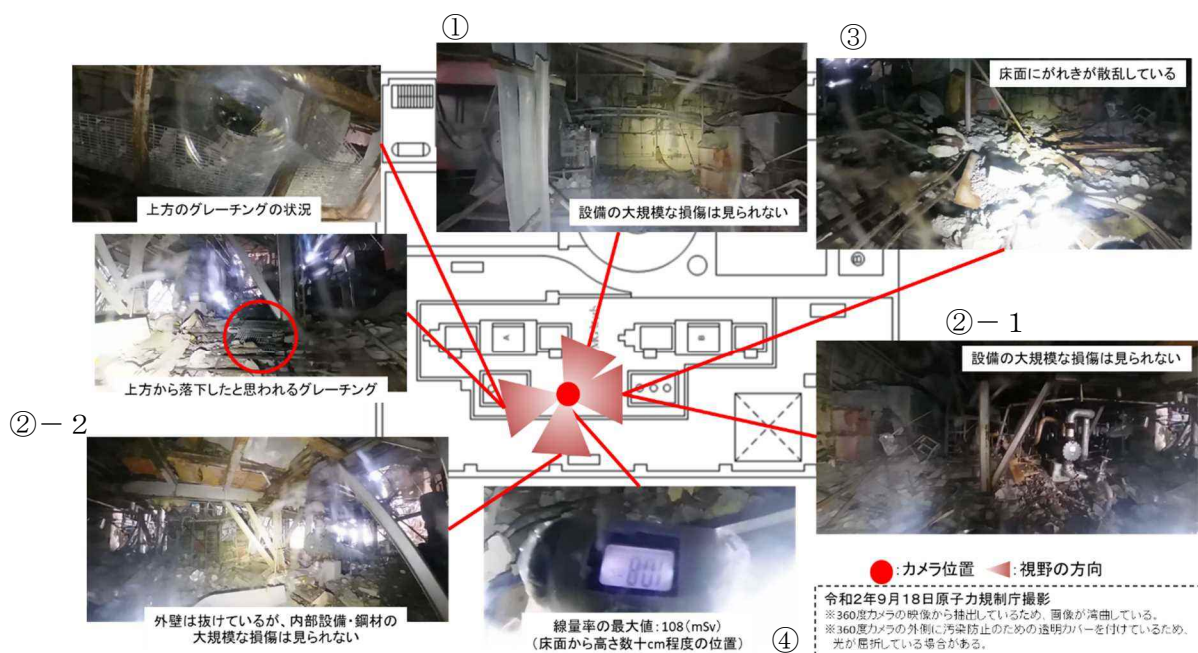
おり、西側の外壁は柱から剥がれて空隙となっている様子が確認された。  
また、空間線量率は最大で 108mSv/h の値が計測された。

図 1 3号機4階西側における状況図（360度カメラの動画から画像抜粋）

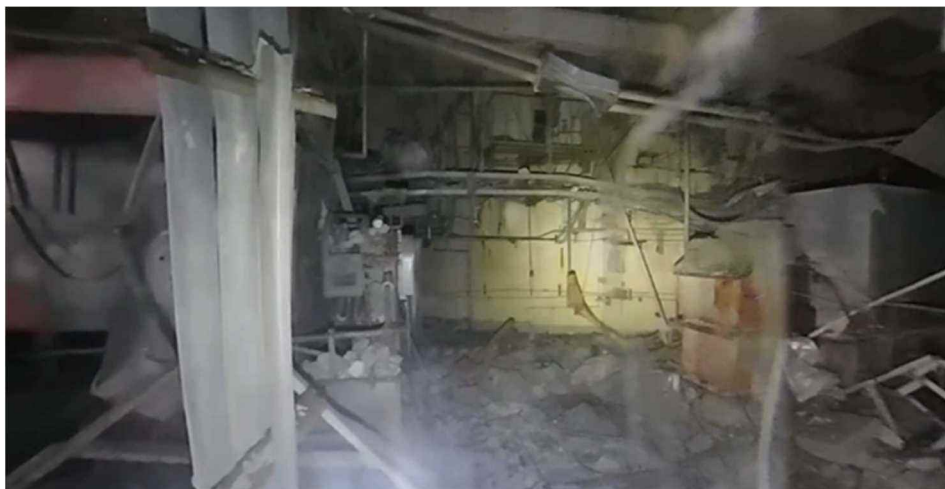
図2 3号機4階原子炉格納容器側の壁の状況（図1の写真①）

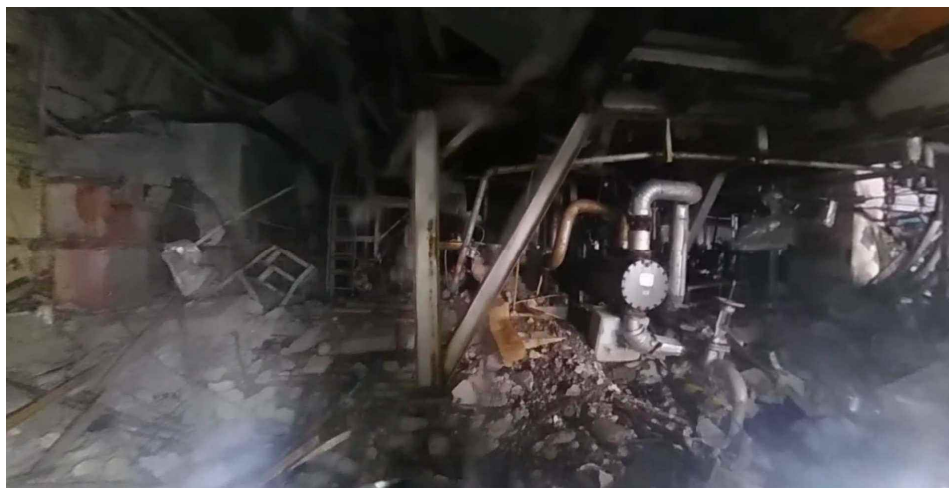
図4の熱交換器等においても図3と同様に損傷はみられず、保温材も原形を保っている。他方、外壁面に沿って設置されている分電盤と思われるラックは若干変形がみられ、内部の遮断器や盤の扉らしきものが脱落しているなど、少なからず爆発の影響は受けているように思われるものの、筐体自体は概ね原形が保たれていた。

図3 4階に設置されている設備の状況（図1の写真②-1）

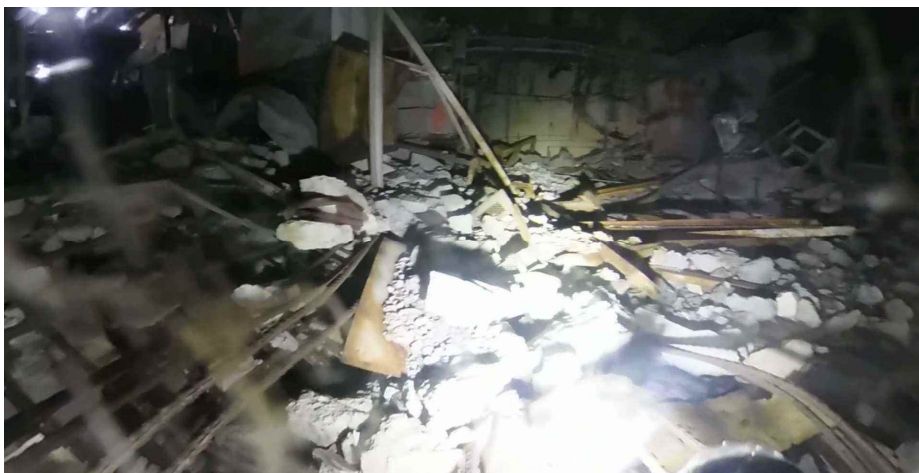
図5に示すように、4階の床面は、3階天井との間で貫通損傷がある場所を除き、大量のがれきが床面に一様に散乱している。これらのがれきは、爆発によって損傷した4階天井からのコンクリートがれきや、東京電力福島第一原子力発電所事故後、使用済燃料プールからの燃料取出しのために、5階オペフロ上のがれき撤去工事によって、4階天井部の隙間から4階床面に落下したものと考えられる。調査チームが3号機原子炉建屋の調査ルートを検討する際、東京電力から、「3階にアクセスする際の建屋東側の階段は、事故後に窒素封入ラインを敷設した時点ではがれきがなかったが、オペフロのがれき撤去工事後にはがれきが堆積していた。」という説明を受けており、4階西側エリアにおいても工事によるがれきが堆積していると考えられる。

図5 4階床面のがれきの状況（図1の写真③）

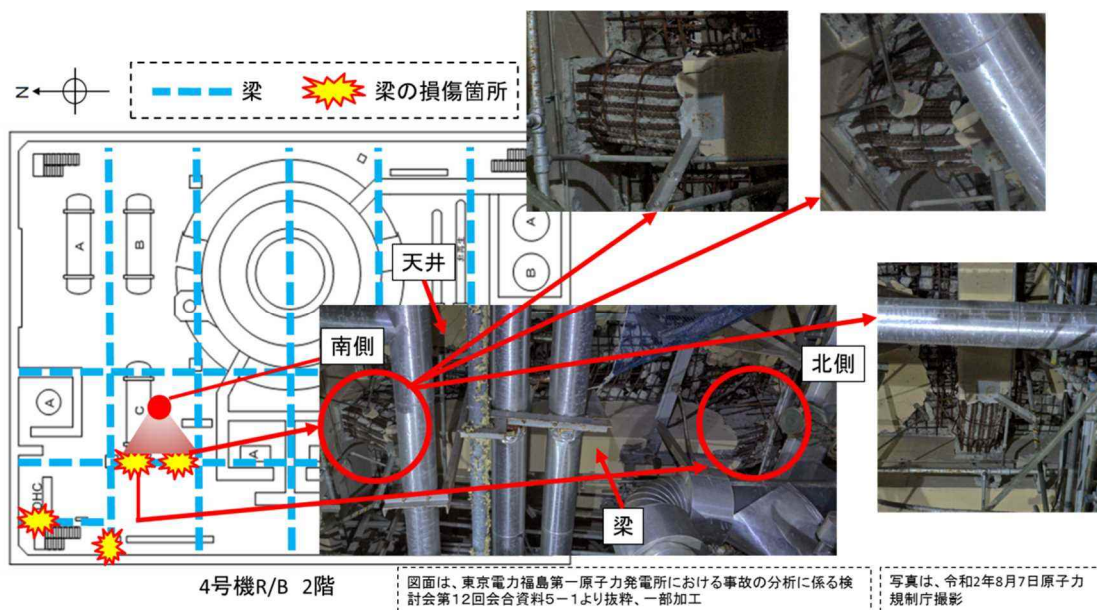
図6 4号機原子炉建屋2階の損傷状況（天井部の梁の損傷状況（1／2））

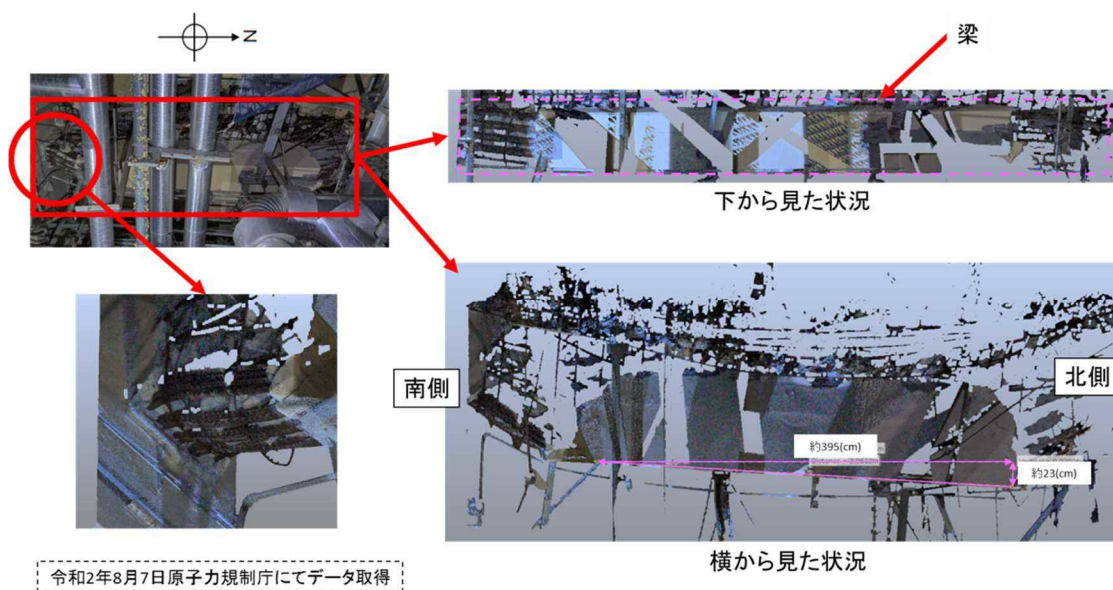
図7 4号機原子炉建屋2階の損傷状況（天井部の梁の損傷状況（2／2））

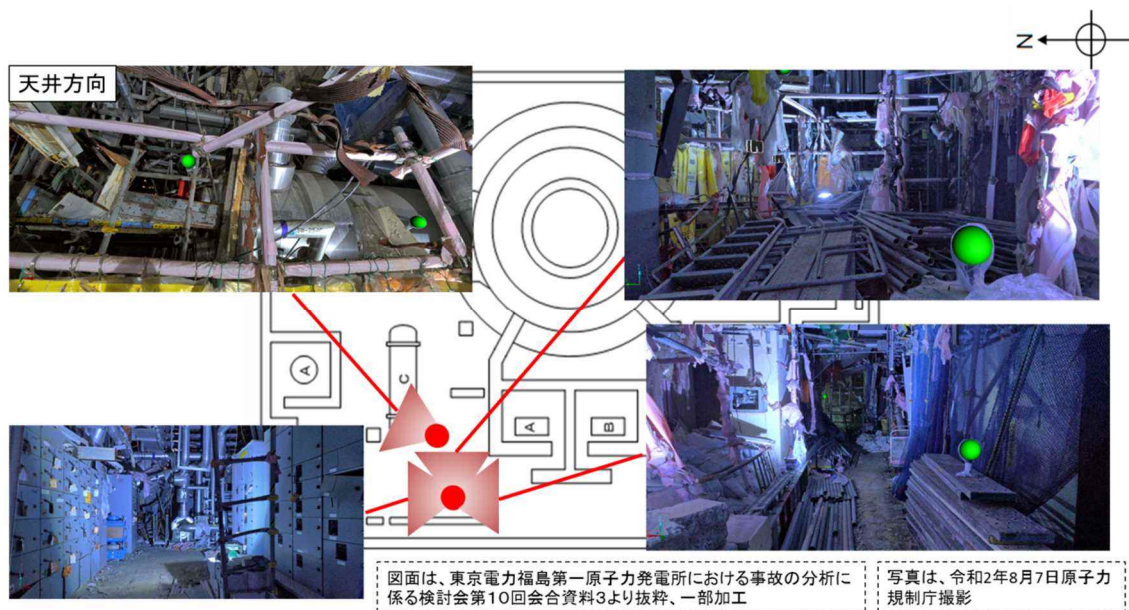
また、図8に示すように、2階の設備等の損傷状況について、調査した北西部付近では資材等の散乱は見られるが、設備及び壁の大規模な損傷は確認されなかった。

図8 4号機原子炉建屋2階の損傷状況（設備等の状況）

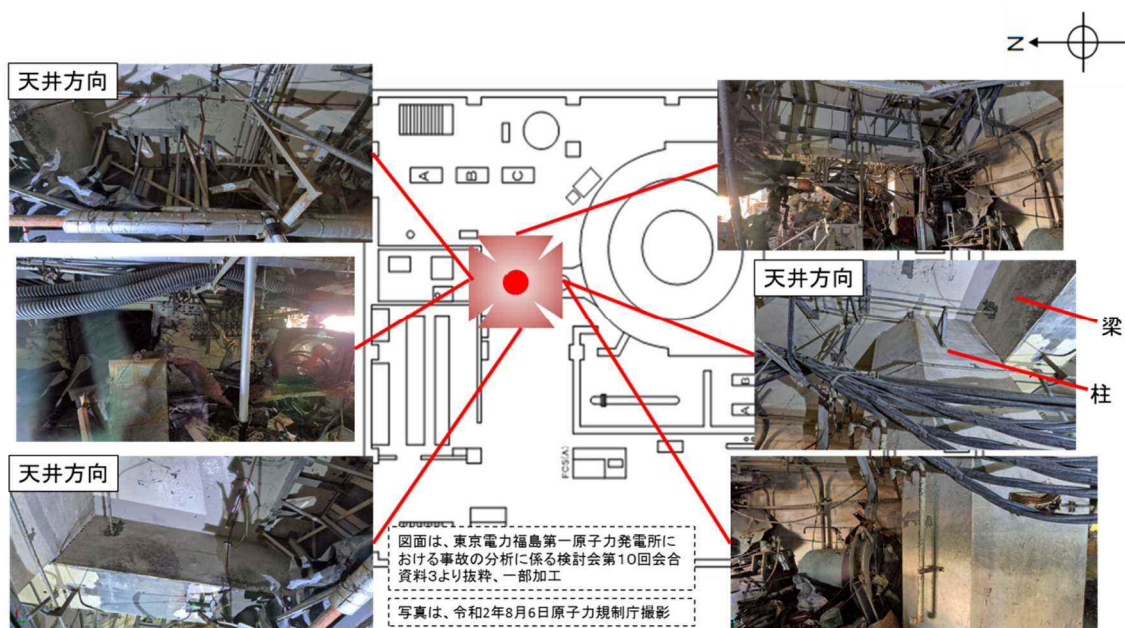
- ✓ 瞬間的な爆発が生じた場合、CRD リペア室（西側）内で確認された垂れ下がった燃えかすのようなものは残らないと考えられるため、CRD リペア室内での爆発或いは燃焼は比較的時間を要するものであった可能性が高い。

図9 4号機原子炉建屋3階の損傷状況  
(北側 CRD リペア室付近 (1 / 3))

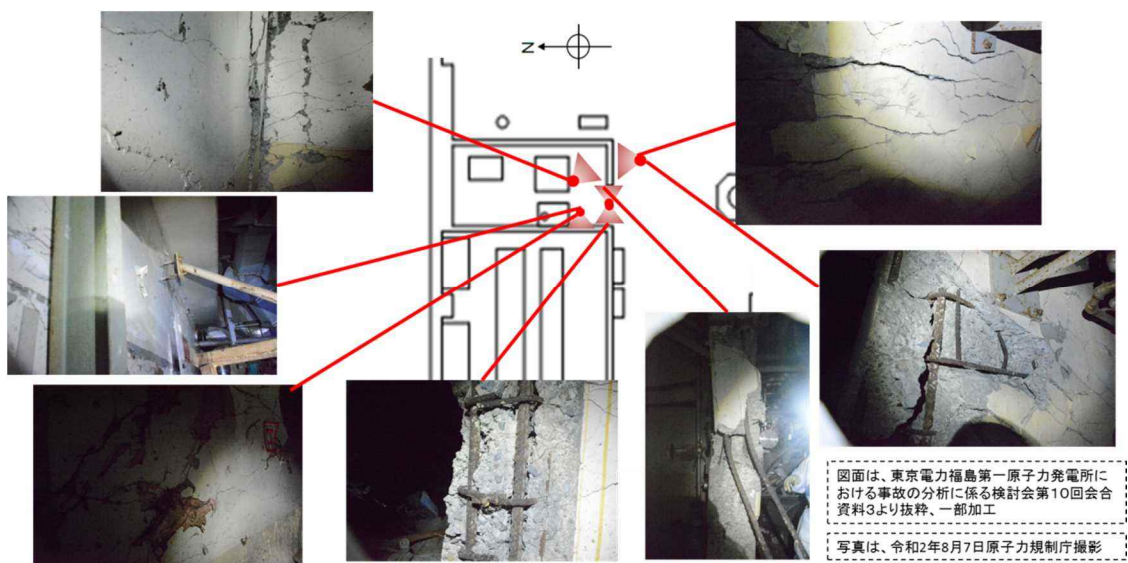
図 1 0 4号機原子炉建屋3階の損傷状況  
(北側 CRD リペア室付近 (2 / 3))

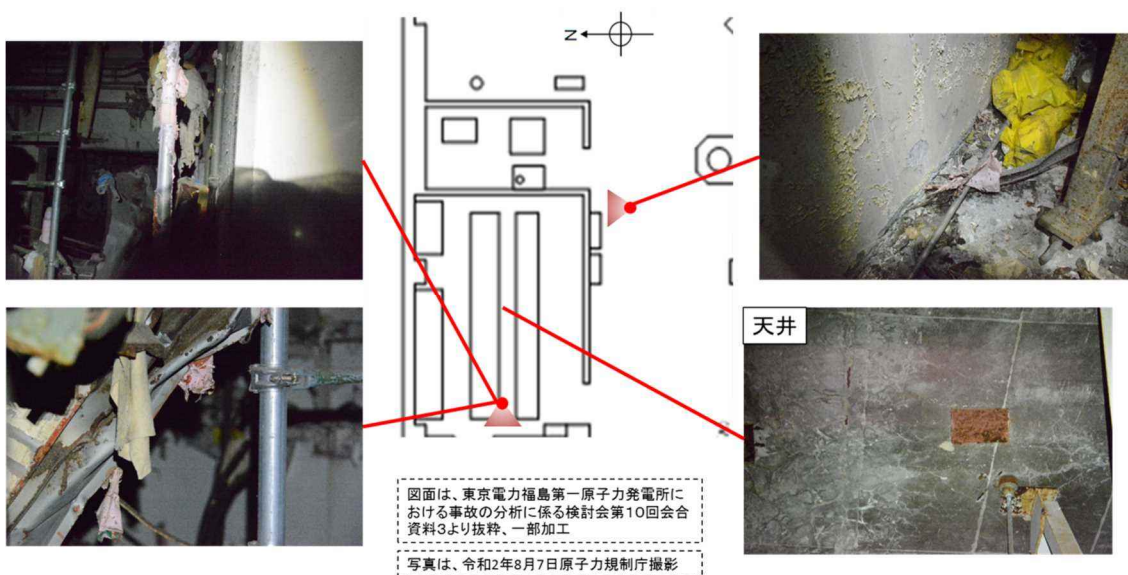
図 1 1 4号機原子炉建屋3階の損傷状況  
(北側 CRD リペア室付近 (3 / 3))

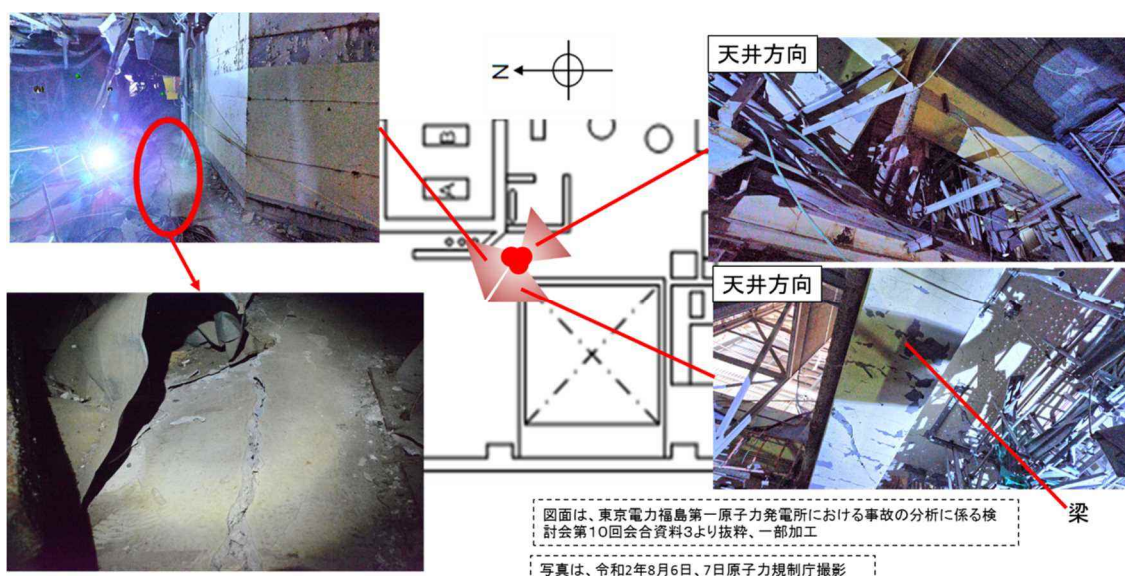
なお、図12に示すように、南西部ハッチ付近の天井の梁は、表層のコンクリートの剥落が確認されたが、梁の大規模な損傷やひび割れの存在は確認されなかった(図12の右側の写真)。

図12 4号機原子炉建屋3階の損傷状況(南西側ハッチ付近(1/2))

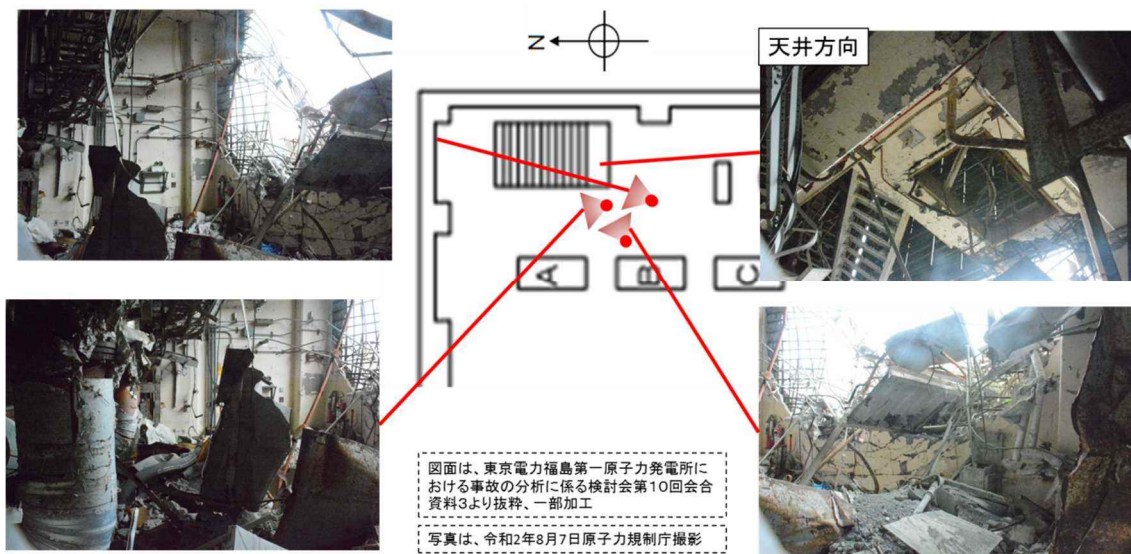
図13に示すように、東側は壁がなくなっており、階段も存在していない状況が確認された(図13の右側上の写真)。また、階段付近の設備も激しく損傷していたが、北側の壁は残っている様子が確認された(図13の左側の写真)。

図 1 3 4号機原子炉建屋3階の損傷状況（北東側階段付近）

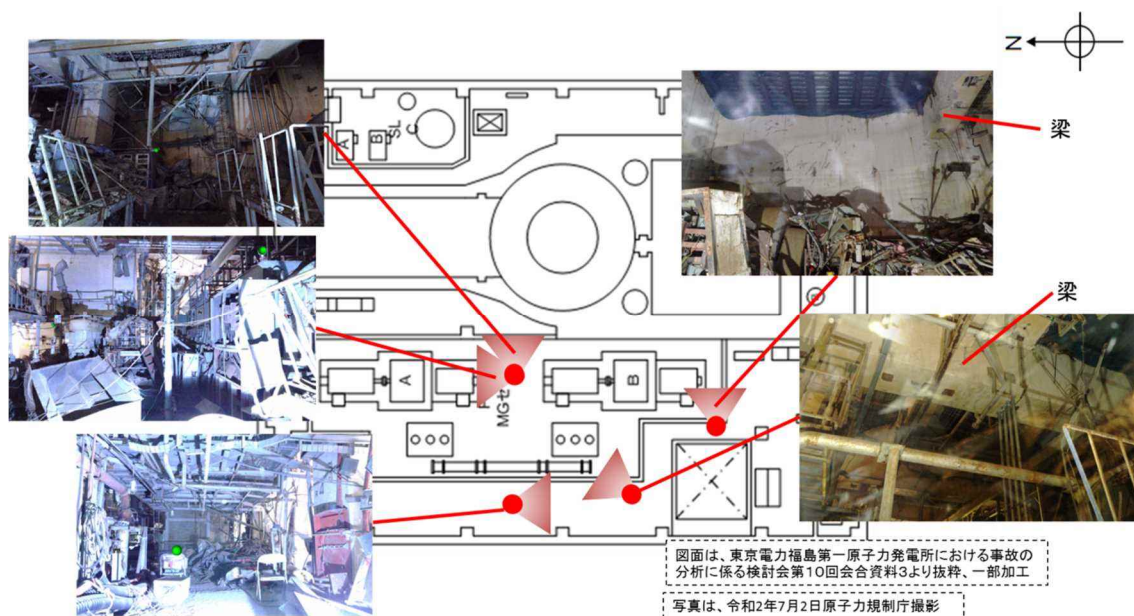
4階の西側では、ダクトの落下等が確認された（図 1 4 の左側上の写真）が、設備、壁、梁の大規模な損傷は確認されなかった。

図 1 4 4号機原子炉建屋4階の損傷状況（設備等の状況）

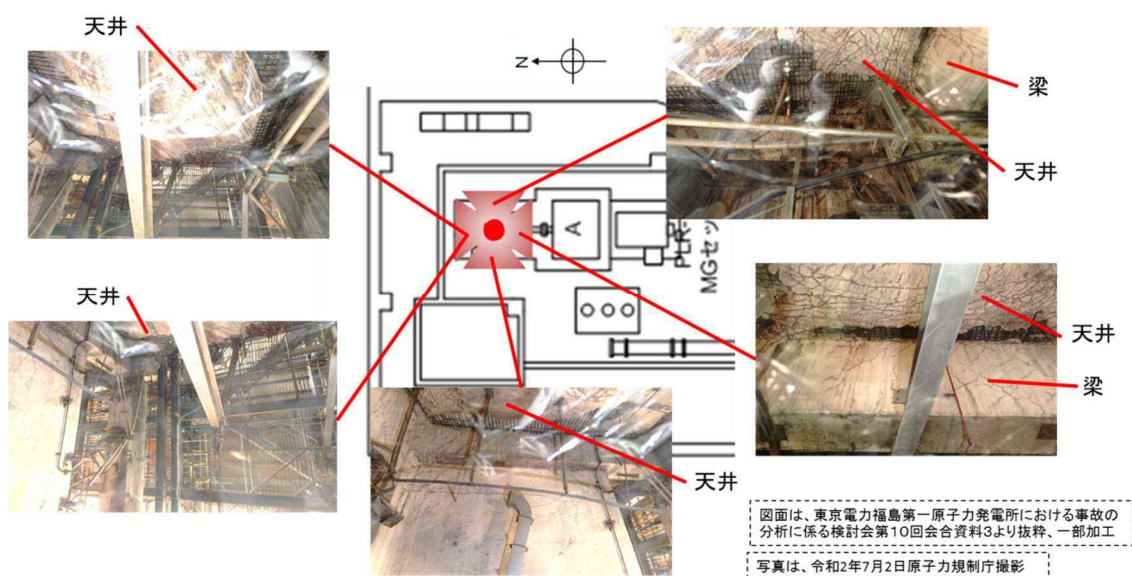
これらのひび割れ形状等を踏まえると、北西側天井は、一度下から上に突き上げられ、その後、下に垂れ下がった可能性が考えられる。なお、図16に示すように、北西側天井は北東側に大きく垂れ下がっているが、この垂れ下がりには天井が損傷した時点から時間の経過とともに進行していると考えられる。

図15 4号機原子炉建屋4階の損傷状況(北西側天井付近)

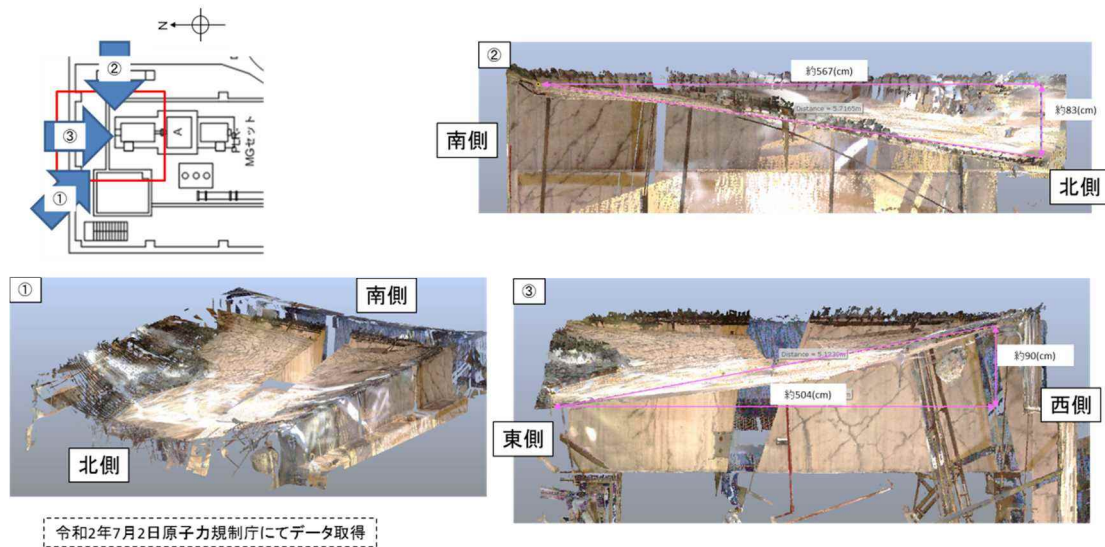
図 1 6 4号機原子炉建屋4階の損傷状況（北西側天井）
