東京電力福島第一原子力発電所における  
事故の分析に係る検討会  
第19回会合

東京電力福島第一原子力発電所事故の調査・分析に係る中間取りまとめ（案）

### 第1章 原子炉格納容器からの放射性物質等の放出又は漏えい経路・箇所に関する検討

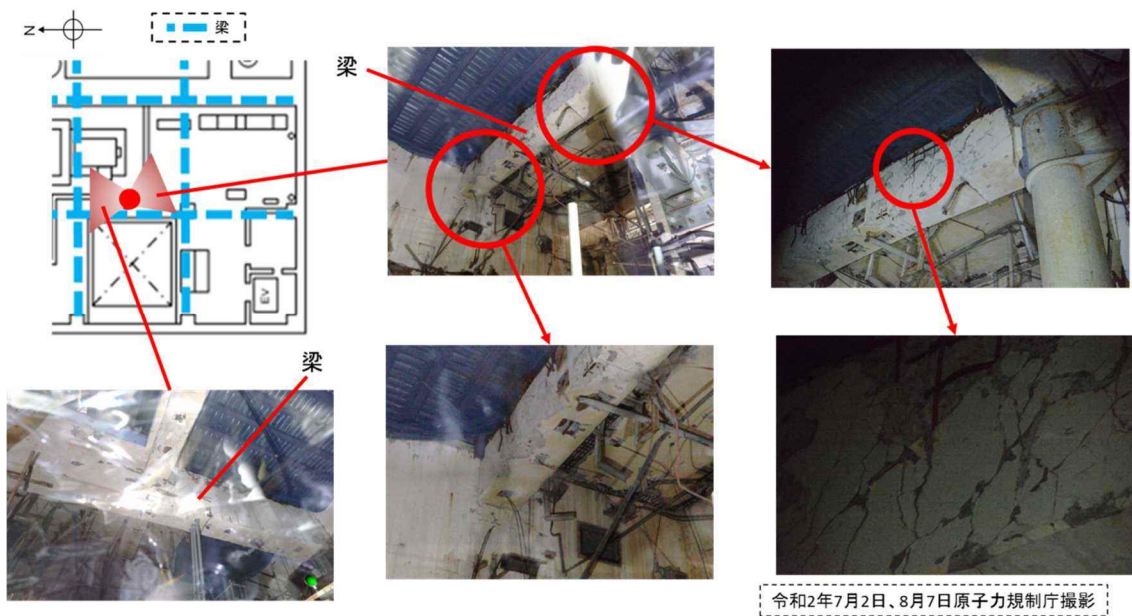
これらの状況を踏まえると、この梁は、下から上に終局耐力以上の力が作用して曲げ破壊が生じて変形し、その後、元の形状に戻ったと考えられる。なお、梁が大規模に損傷していないように見えるのは、梁に荷重がかかった際に引張鉄筋が損傷せず、せん断破壊には至らなかったためと考えられる。

図 1 7 4号機原子炉建屋4階の損傷状況（南西側の梁（1／2））

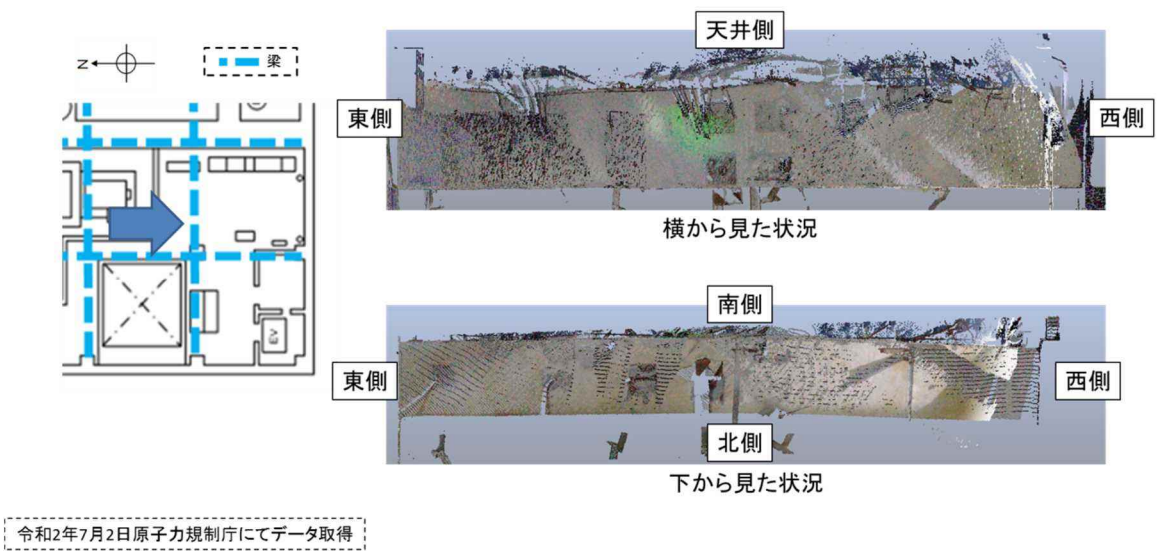
図 1 8 4号機原子炉建屋4階の損傷状況（南西側の梁（2／2））
