東京電力福島第一原子力発電所
事故の調査・分析に係る中間取りまとめ
～2019年9月から2021年3月までの検討～

2021年●月●日

東京電力福島第一原子力発電所における
事故の分析に係る検討会

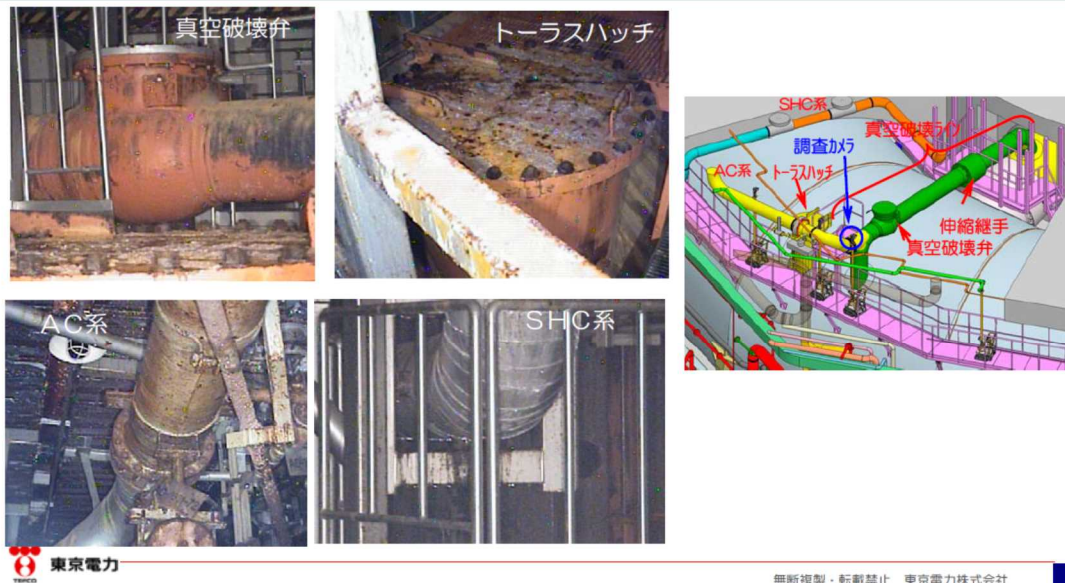
- S/C上部（X-5E近傍）の状況
 - 真空破壊弁・トラスハッチ・SHC系配管・AC系配管に漏えいは確認されなかった。

図9 1号機 S/C 上部調査の結果 (X-5E 近傍)

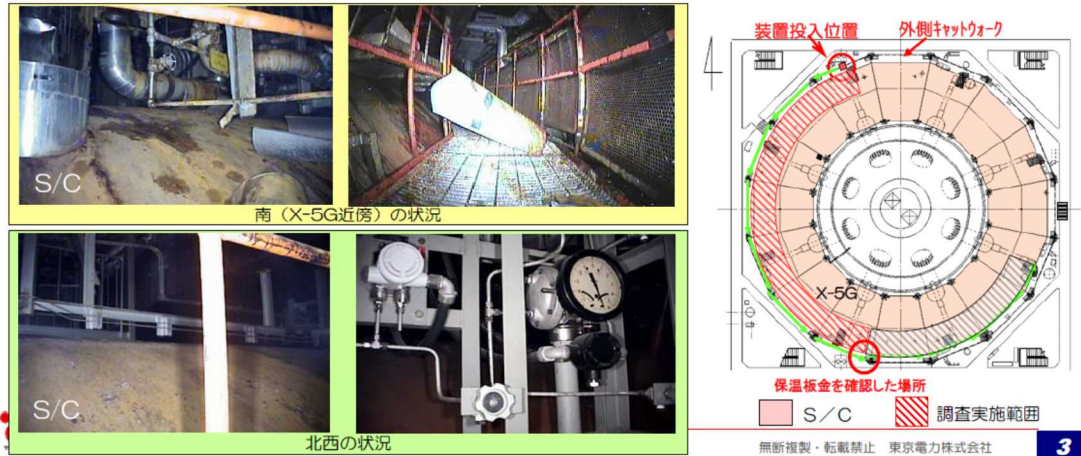
- 北西～南の範囲の外側キャットウォーク側の真空破壊ラインおよびS/C上部に、漏えいは確認されなかった。
- X-5G近傍の周辺配管は、他のエリアより汚れているのが確認された。
- X-5G近傍で線量の上昇が確認された。

図 10 1号機 S/C 上部調査の結果（X-5G 近傍）

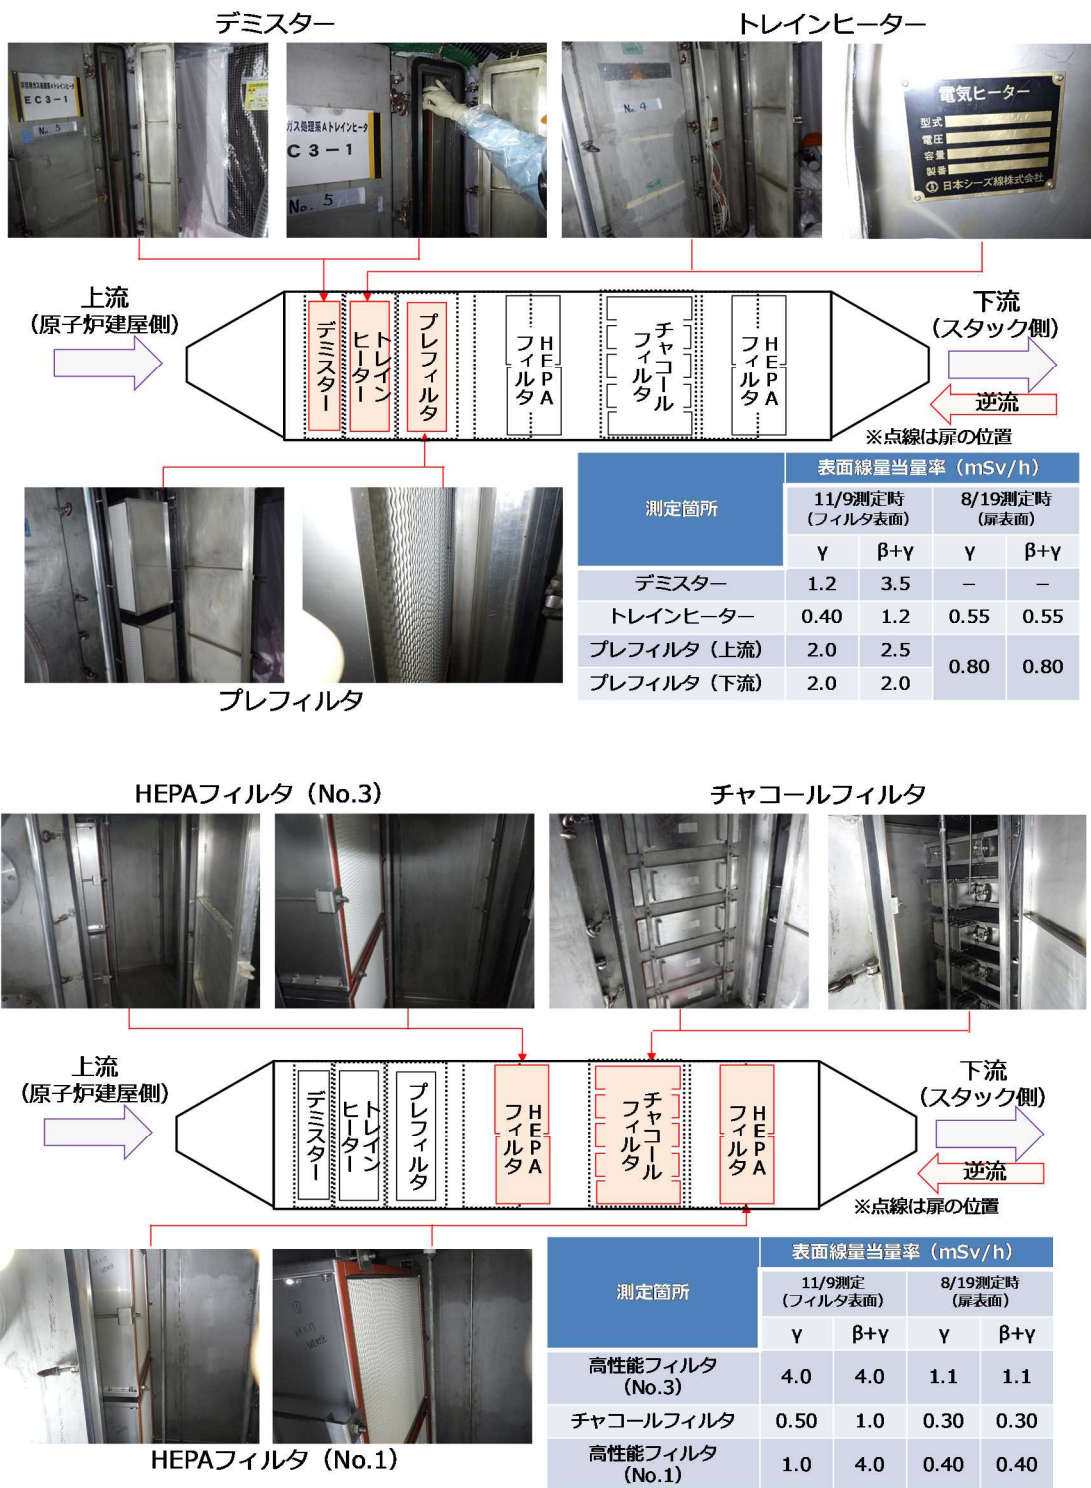
図8 東京電力による3号機SGTSフィルタトレイン(A系)内部調査結果(令和2年11月16日撮影)※

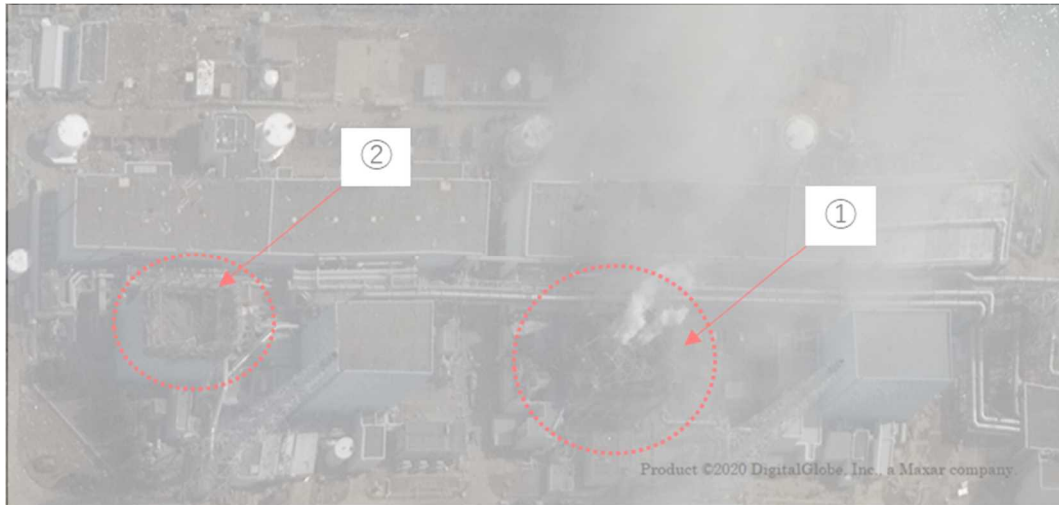
図8 水素爆発直後（2011年3月14日11:04頃）の衛星写真

3号機の水素爆発に関して、水素爆発直後（2011年3月14日11:04頃）の衛星写真(図8)によれば、3号機のシールドプラグ部分から激しく水蒸気が噴出している。更に第三章で論じているように、水素爆発の約3時間前から格納容器トップヘッドフランジからの漏えいが拡大したと考えられることから、水素爆発時点では原子炉建屋内部に水蒸気が相当量存在したと考えられる。ちなみに水素爆発以降の水蒸気の発生量は、6t/h程度と推定されている。

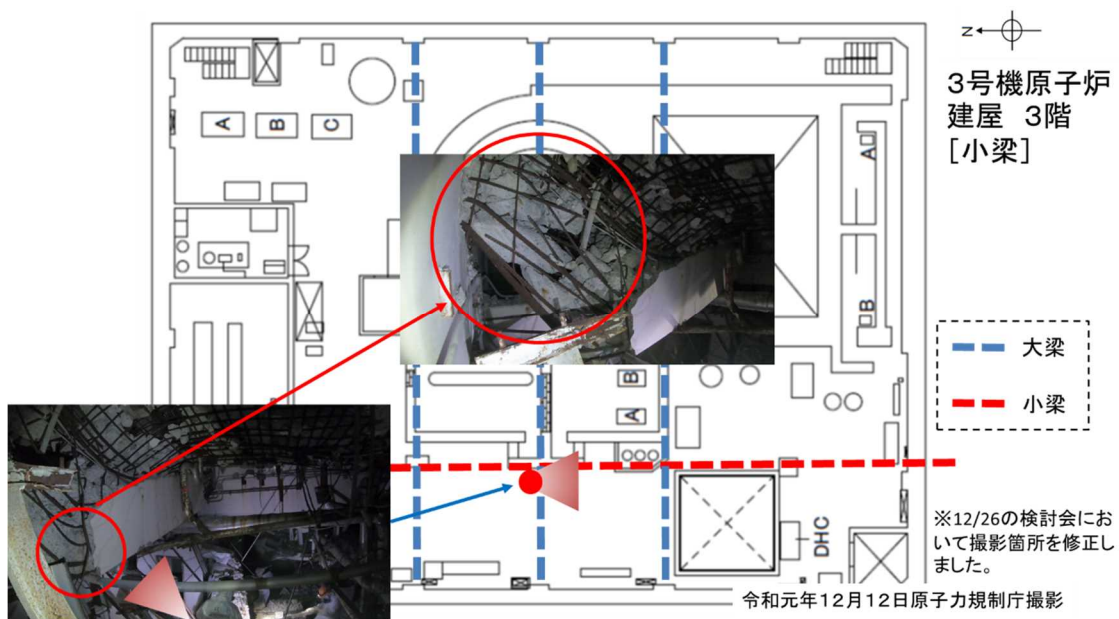
図1 3号機原子炉建屋3階天井部の小梁の損傷状況
(2019年12月の現地調査において確認されたもの)

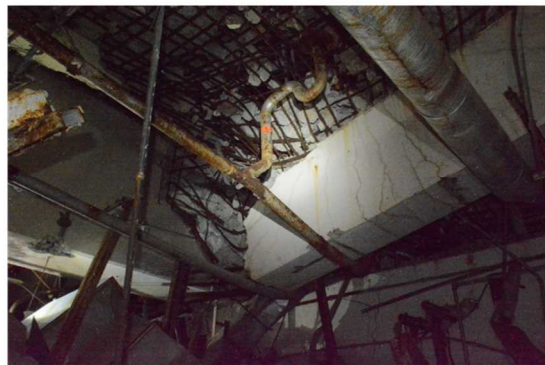
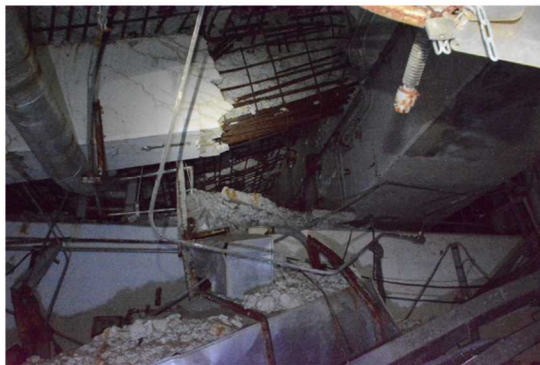
図2 3号機原子炉建屋3階天井部の小梁の損傷状況
(2019年12月の現地調査において確認されたもの)

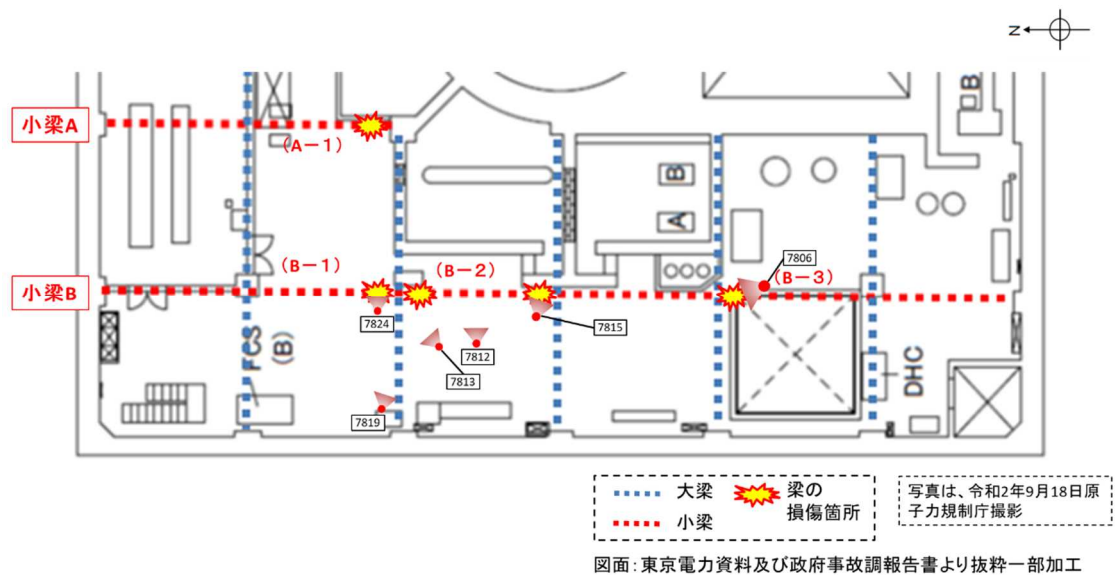
図4 3号機原子炉建屋3階天井部の小梁位置及び損傷箇所
(2020年9月の現地調査において確認されたもの)

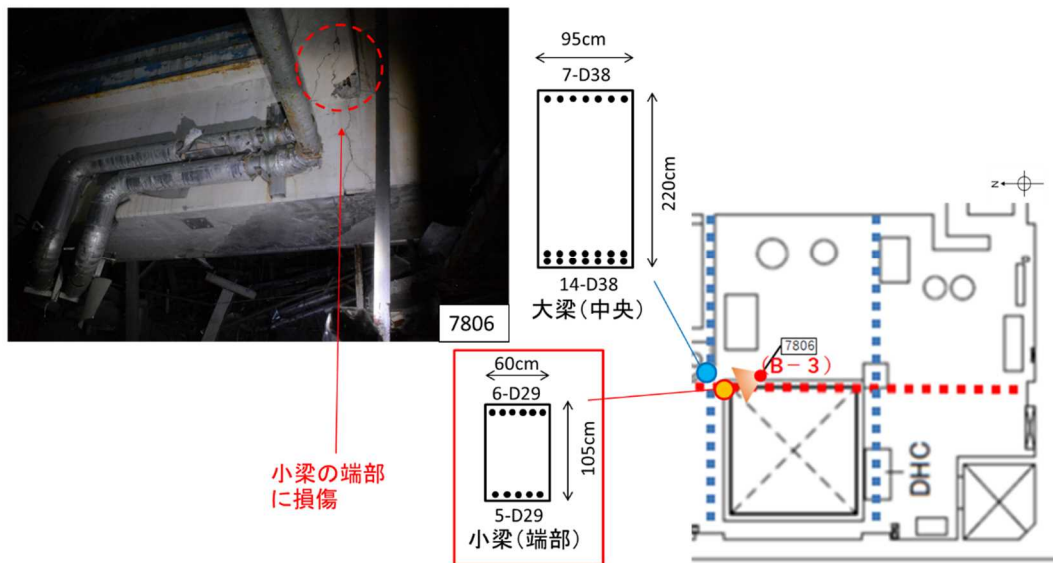
○小梁(B-3)の損傷状況

図7 3号機原子炉建屋3階天井部の小梁(B-3)の損傷状況
(2020年9月の現地調査において確認されたもの)

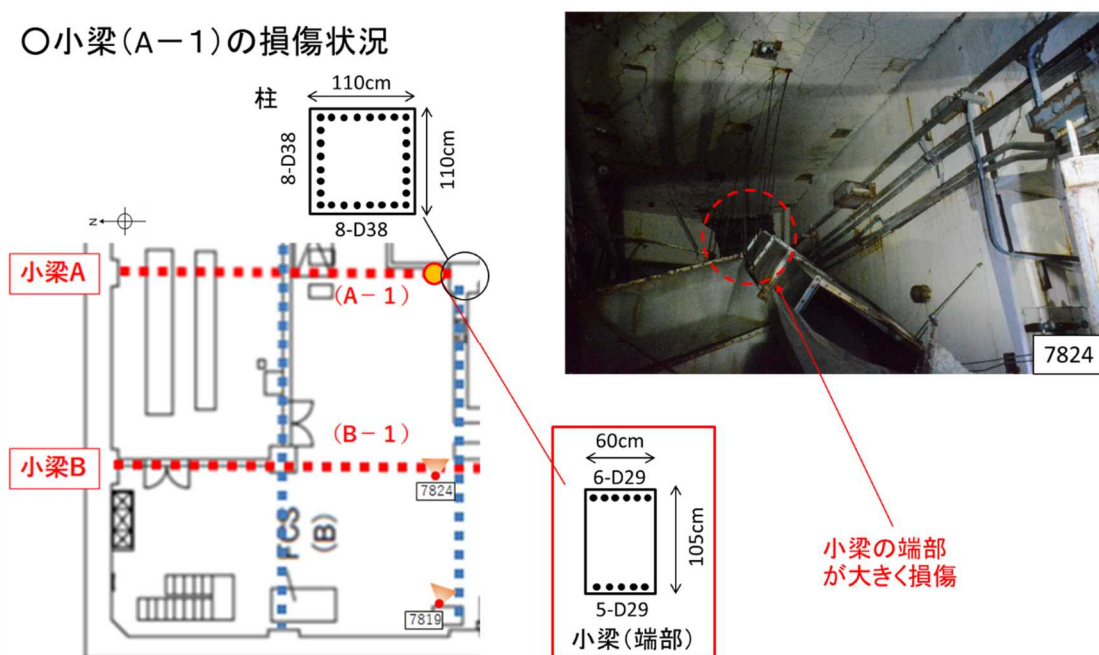
○小梁(A-1)の損傷状況

図8 3号機原子炉建屋3階天井部の小梁(A-1)の損傷状況
(2020年9月の現地調査において確認されたもの)

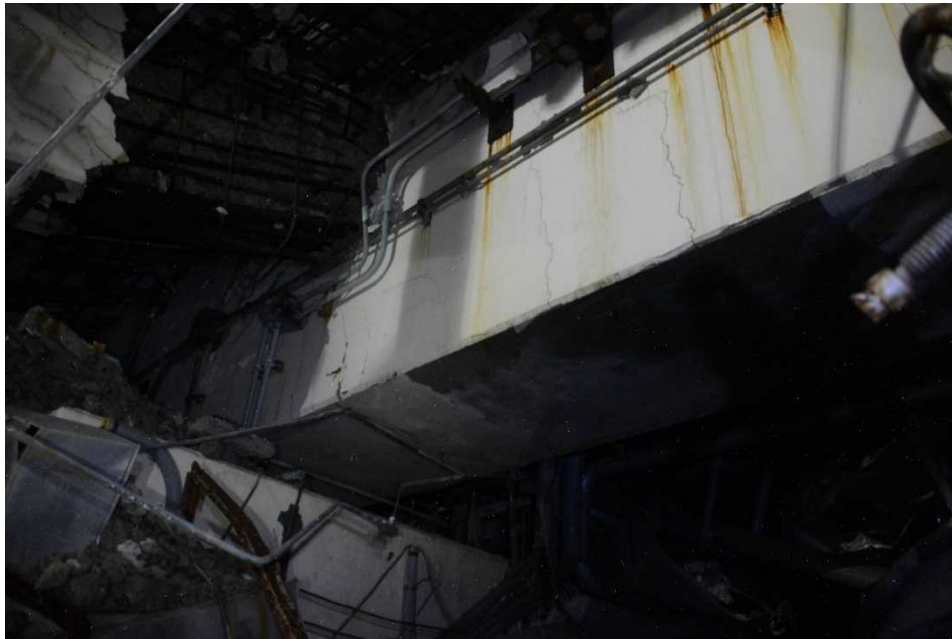
図 1 3 3号機原子炉建屋3階天井部の大梁(B)の損傷状況(2/2)
(2020年9月の現地調査において確認されたもの)

図13に示す大梁（B）の損傷状況から、梁の中央部の残留変位は計算値である2～27mm よりもやや大きいように見える。したがって、大梁（B）には本条件を上回る力が作用していたと推察される。

235mmの変位が生じていると試算された。たとえば、圧力 300～500kPa では、作用時間 20～40ms で最大変位は 69mm～203mm と試算され、ひび割れのみならず目視でも十分確認が可能な相当の変形が生じることとなる。図 1 3 に示す大梁 (B) の状況と対比すると、本計算結果は概ね妥当なものと判断される。

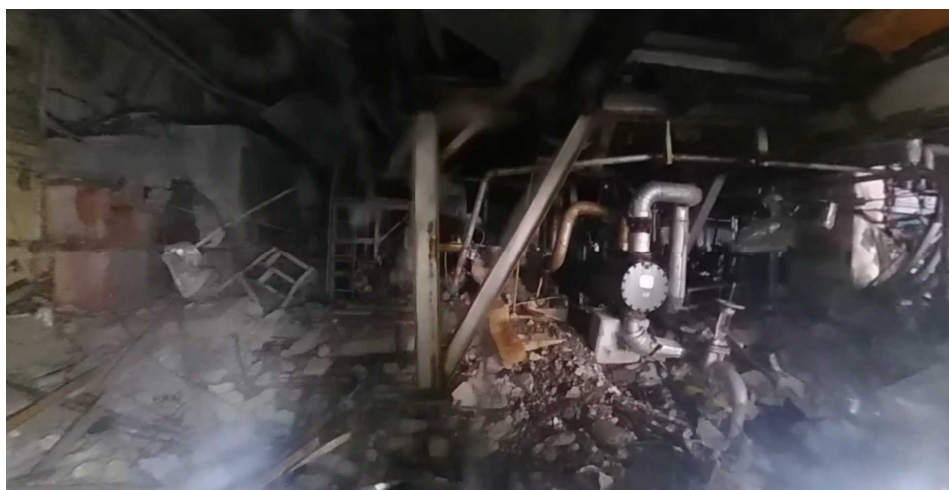
図3 4階に設置されている設備の状況（図1の写真②-1）

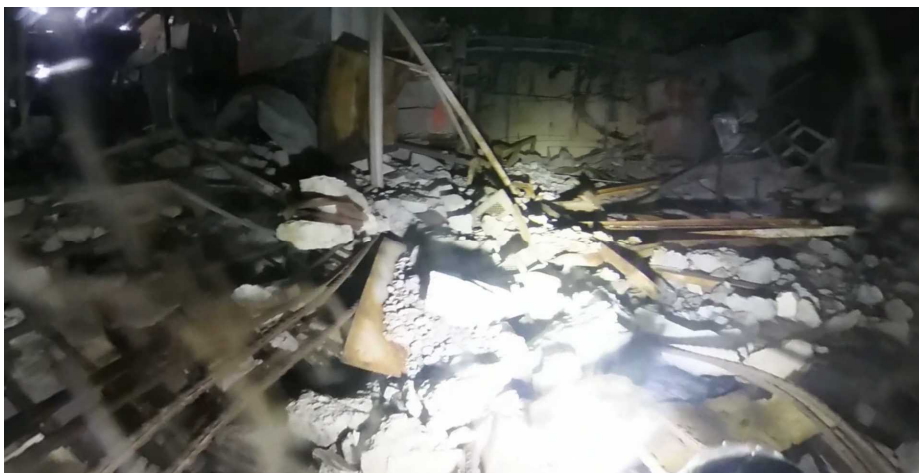
図5に示すように、4階の床面は、3階天井との間で貫通損傷がある場所を除き、大量のがれきが床面に一様に散乱している。これらのがれきは、爆発によって損傷した4階天井からのコンクリートがれきや、東京電力福島第一原子力発電所事故後、使用済燃料プールからの燃料取出しのために、5階オペフロ上のがれき撤去工事によって、4階天井部の隙間から4階床面に落下したものと考えられる。調査チームが3号機原子炉建屋の調査ルートを検討する際、東京電力から、「3階にアクセスする際の建屋東側の階段は、事故後に窒素封入ラインを敷設した時点ではがれきがなかったが、オペフロのがれき撤去工事後にはがれきが堆積していた。」という説明を受けており、4階西側エリアにおいても工事によるがれきが堆積していると考えられる。

図5 4階床面のがれきの状況（図1の写真③）

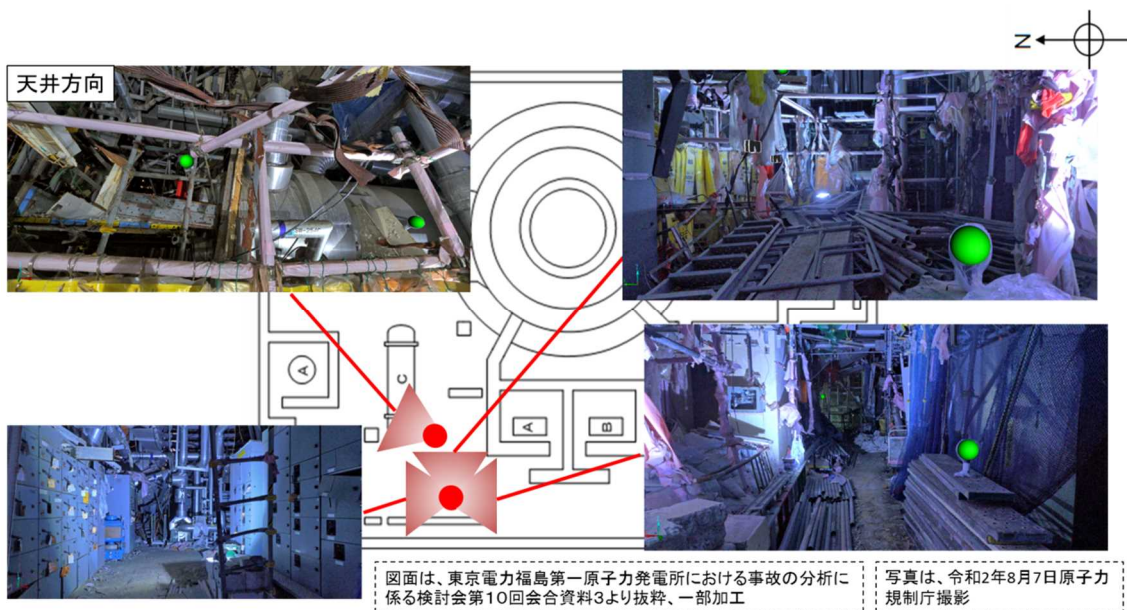
また、図8に示すように、2階の設備等の損傷状況について、調査した北西部付近では資材等の散乱は見られるが、設備及び壁の大規模な損傷は確認されなかった。

図8 4号機原子炉建屋2階の損傷状況（設備等の状況）

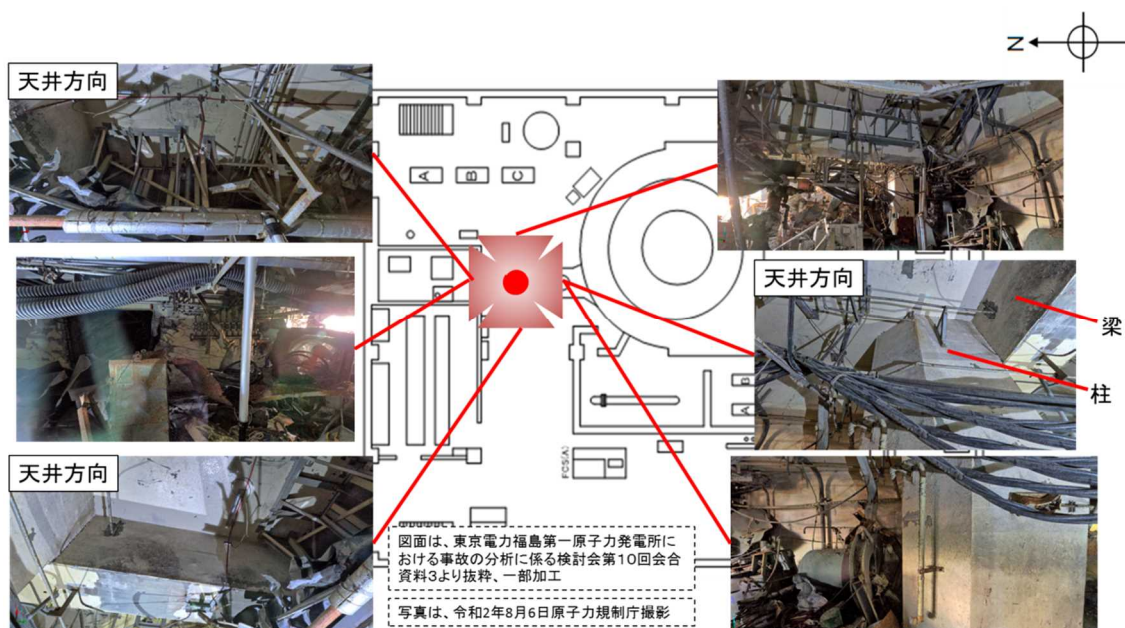
図9 4号機原子炉建屋3階の損傷状況
(北側 CRD リペア室付近 (1/3))

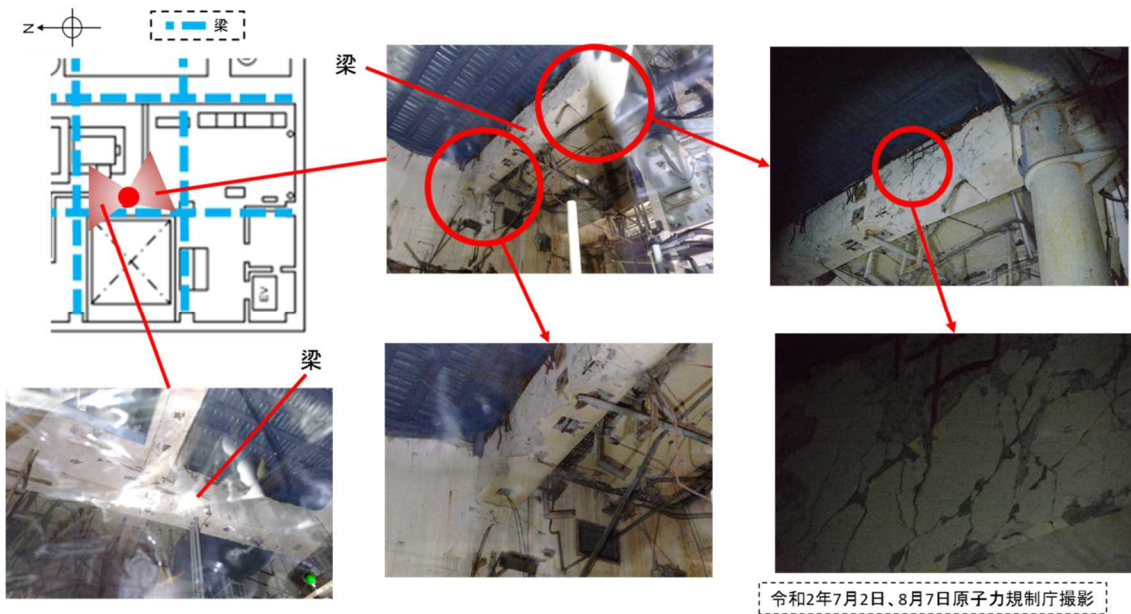
これらの状況を踏まえると、この梁は、下から上に終局耐力以上の力が作用して曲げ破壊が生じて変形し、その後、元の形状に戻ったと考えられる。なお、梁が大規模に損傷していないように見えるのは、梁に荷重がかかった際に引張鉄筋が損傷せず、せん断破壊には至らなかったためと考えられる。

図 1 7 4号機原子炉建屋4階の損傷状況（南西側の梁（1／2））
