東京電力福島第一原子力発電所
事故の調査・分析に係る中間取りまとめ
～2019年9月から2021年3月までの検討～

東京電力福島第一原子力発電所における
事故の分析に係る検討会

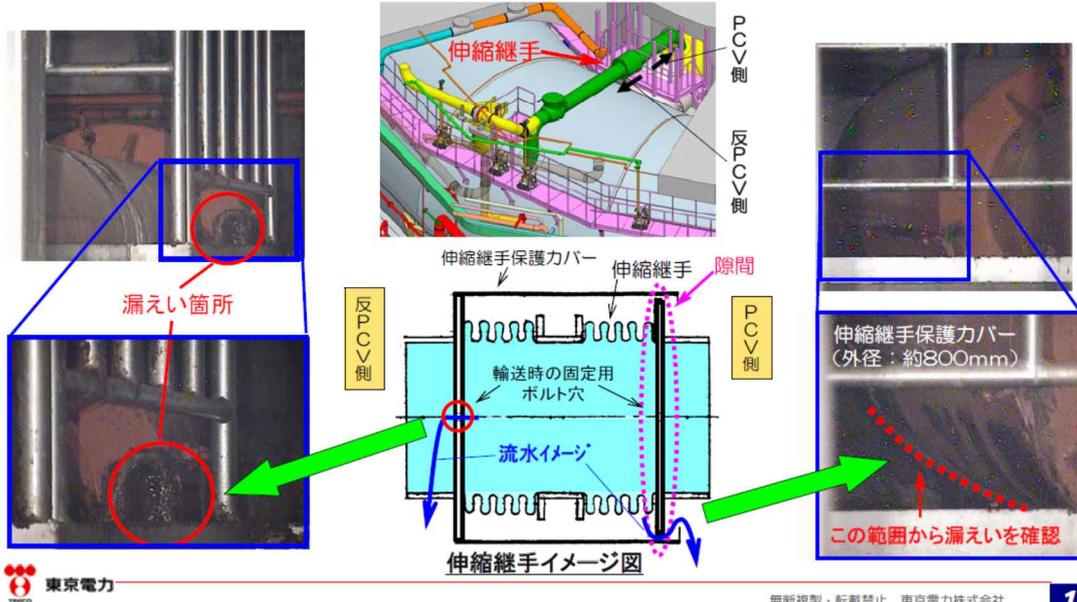
- S/C上部（X-5E近傍）の状況
 - 真空破壊ラインの伸縮継手保護カバーのPCV側と反PCV側からの漏えいを確認。

図8 1号機 S/C 上部調査の結果 (X-5E 近傍)

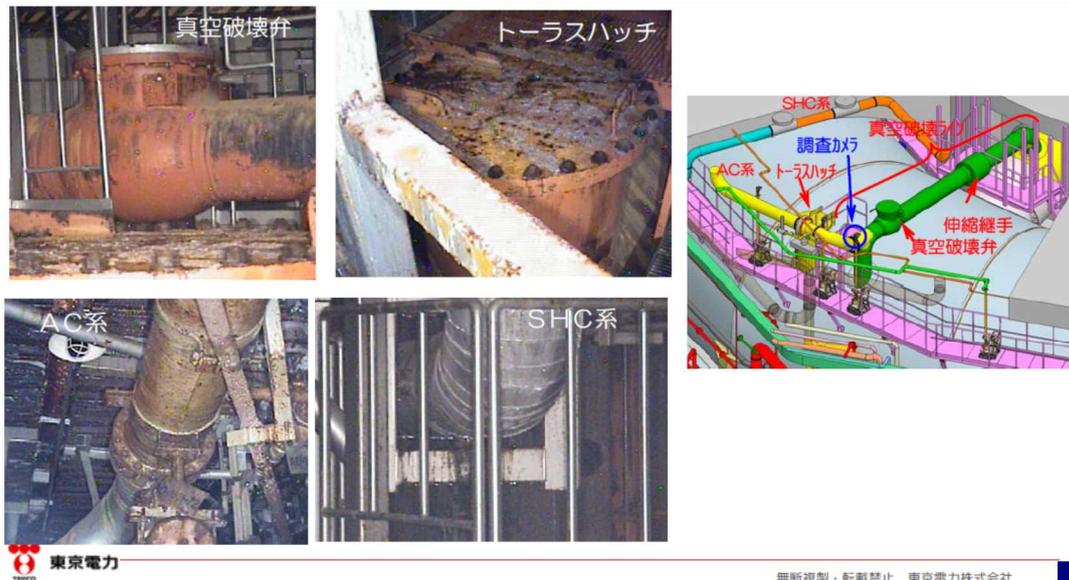
- S/C上部（X-5E近傍）の状況
 - 真空破壊弁・トラスハッチ・SHC系配管・AC系配管に漏えいは確認されなかった。

図9 1号機 S/C 上部調査の結果 (X-5E 近傍)

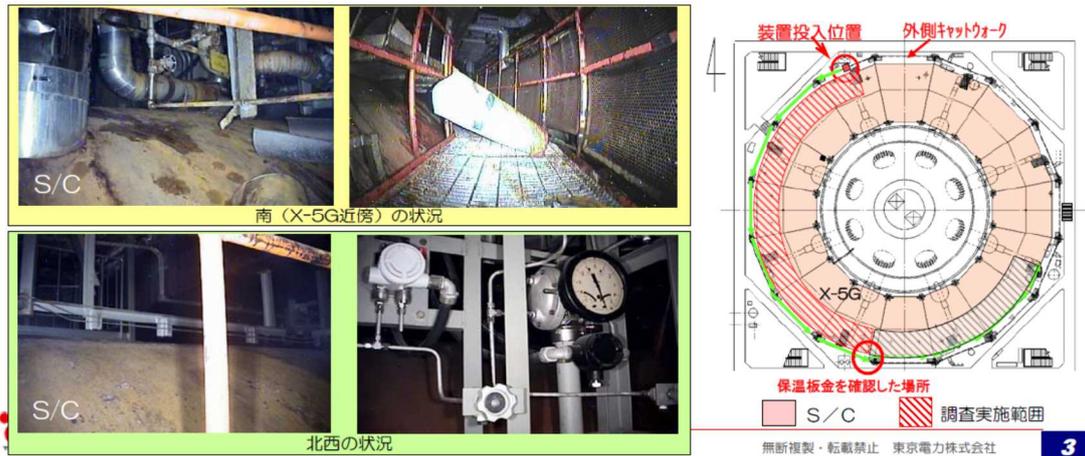
- 北西～南の範囲の外側キャットウォーク側の真空破壊ラインおよびS/C上部に、漏えいは確認されなかった。
- X-5G近傍の周辺配管は、他のエリアより汚れているのが確認された。
- X-5G近傍で線量の上昇が確認された。

図 10 1号機 S/C 上部調査の結果 (X-5G 近傍)

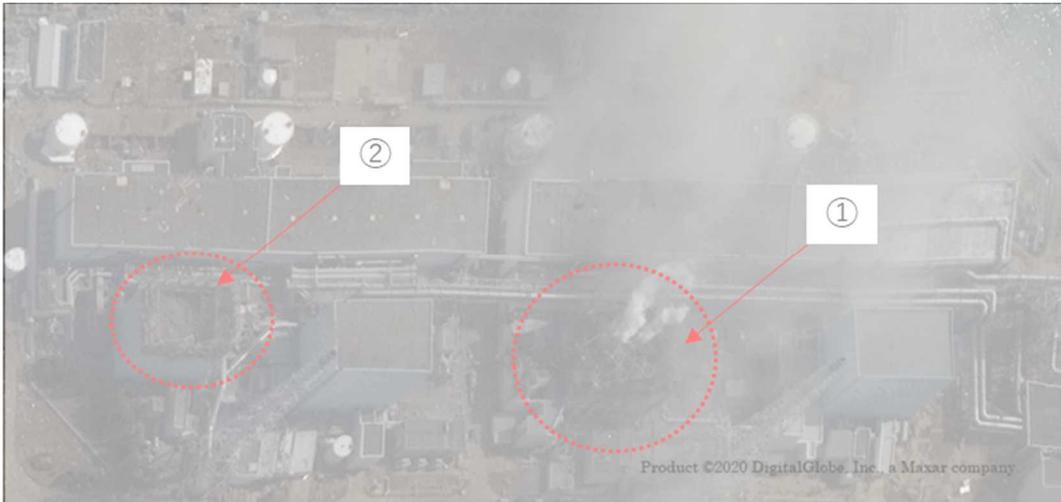
図8 水素爆発直後（2011年3月14日11:04頃）の衛星写真

3号機の水素爆発に関して、水素爆発直後（2011年3月14日11:04頃）の衛星写真(図8)によれば、3号機のシールドプラグ部分から激しく水蒸気が噴出している。更に第三章で論じているように、水素爆発の約3時間前から格納容器トップヘッドフランジからの漏えいが拡大したと考えられることから、水素爆発時点では原子炉建屋内部に水蒸気が相当量存在したと考えられる。ちなみに水素爆発以降の水蒸気の発生量は、6t/h程度と推定されている。

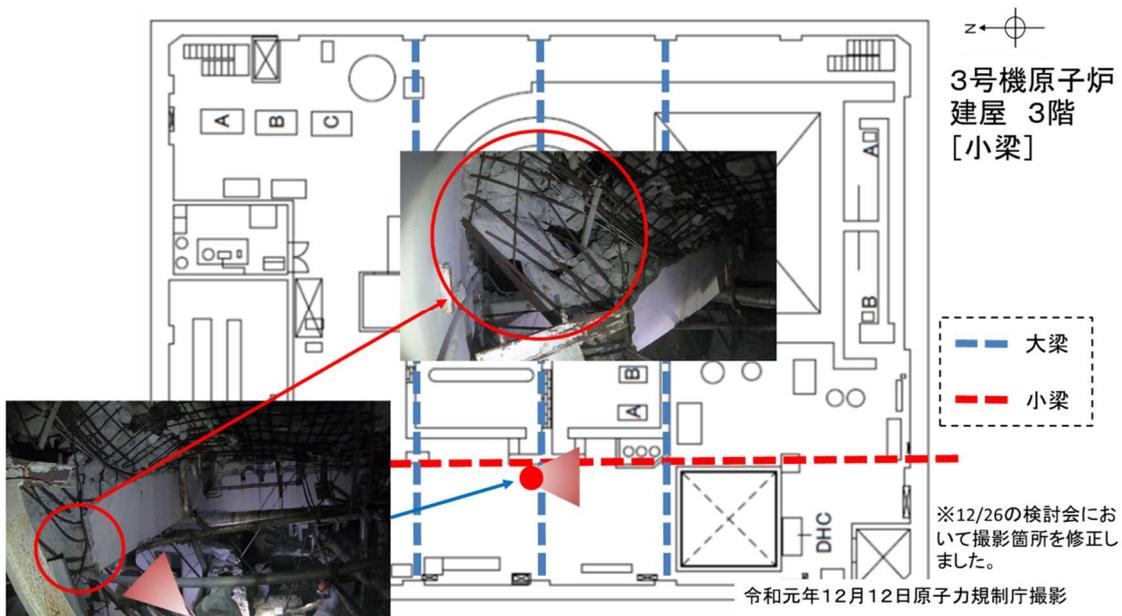
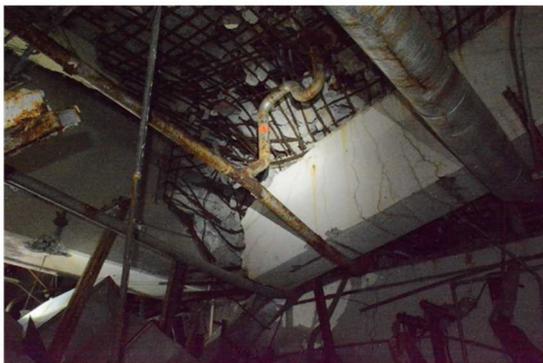
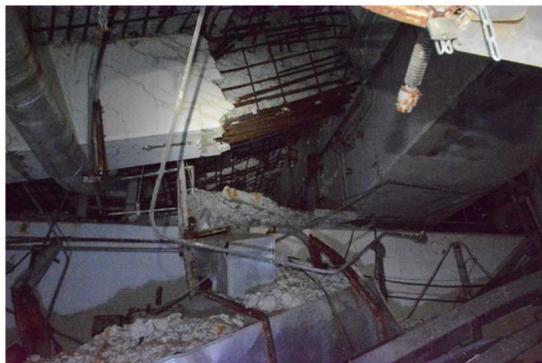
図1 3号機原子炉建屋3階天井部の小梁の損傷状況
(2019年12月の現地調査において確認されたもの)

図2 3号機原子炉建屋3階天井部の小梁の損傷状況
(2019年12月の現地調査において確認されたもの)

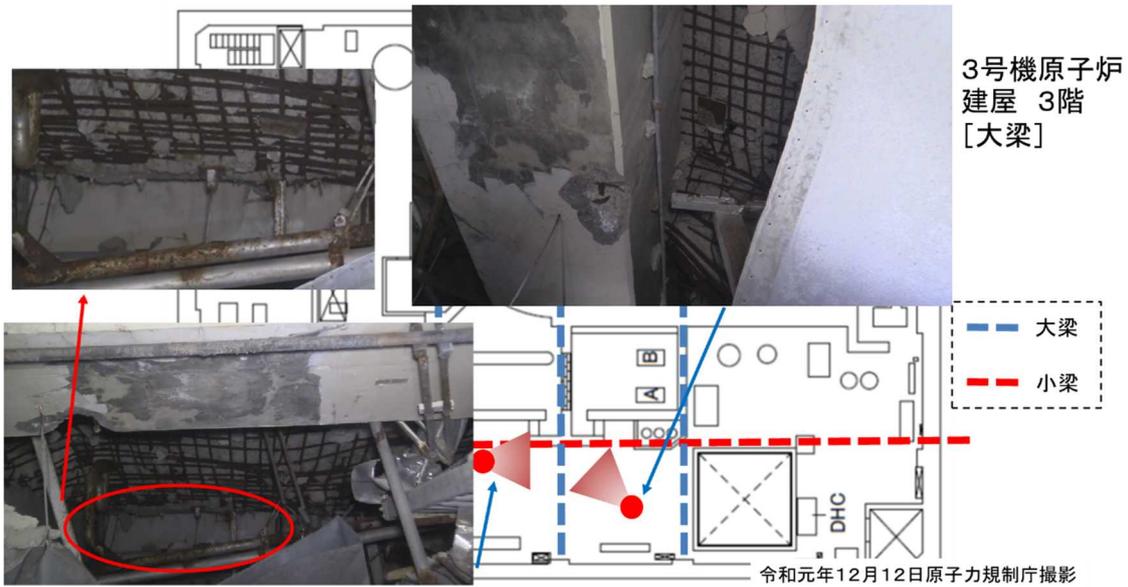
図3 3号機原子炉建屋3階天井部の小梁の損傷状況
(2019年12月の現地調査において確認されたもの)

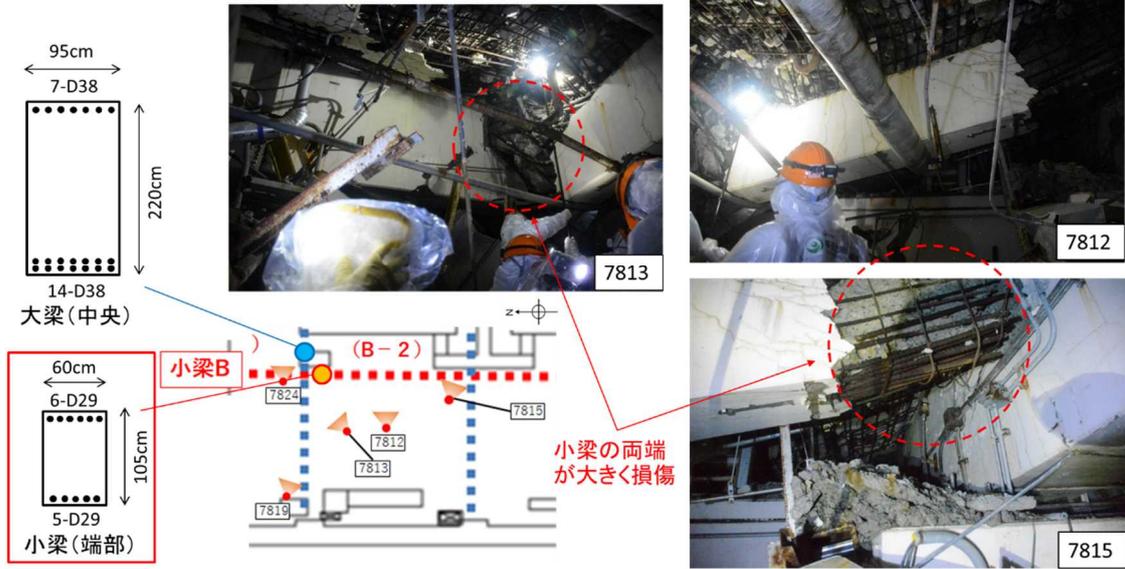
○小梁(B-2)の損傷状況

図5 3号機原子炉建屋3階天井部の小梁(B-2)の損傷状況
(2020年9月の現地調査において確認されたもの)

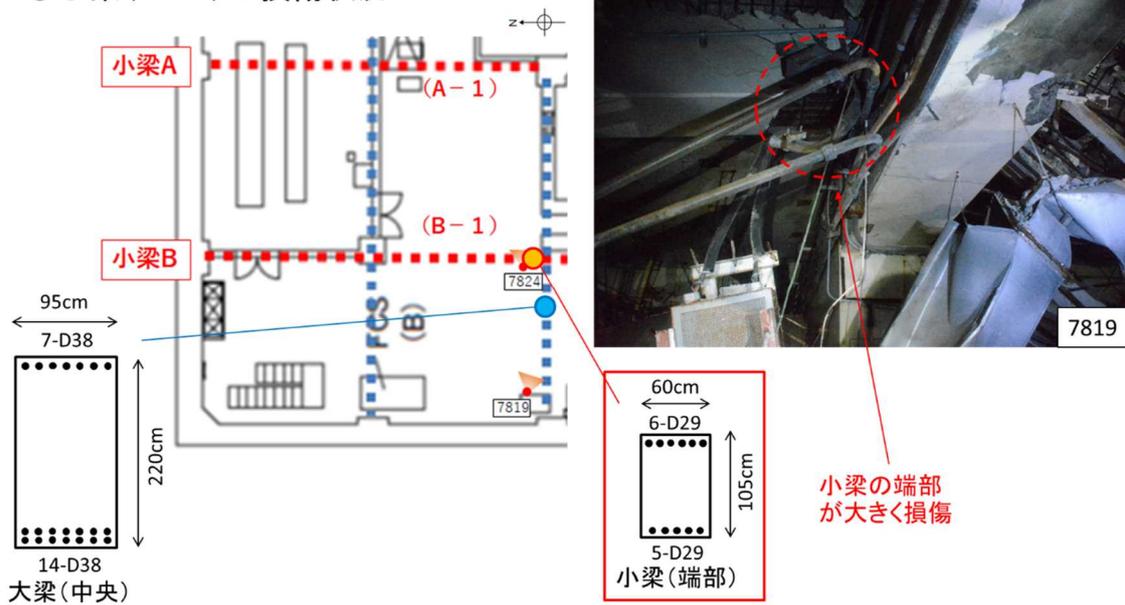
○小梁(B-1)の損傷状況

図6 3号機原子炉建屋3階天井部の小梁(B-1)の損傷状況
(2020年9月の現地調査において確認されたもの)

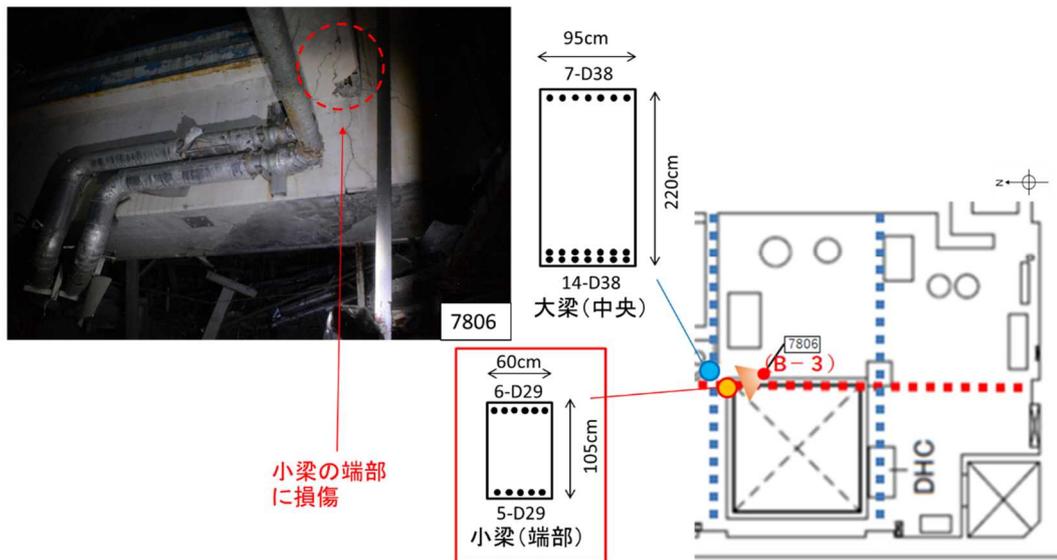
○小梁(B-3)の損傷状況

図7 3号機原子炉建屋3階天井部の小梁(B-3)の損傷状況
(2020年9月の現地調査において確認されたもの)

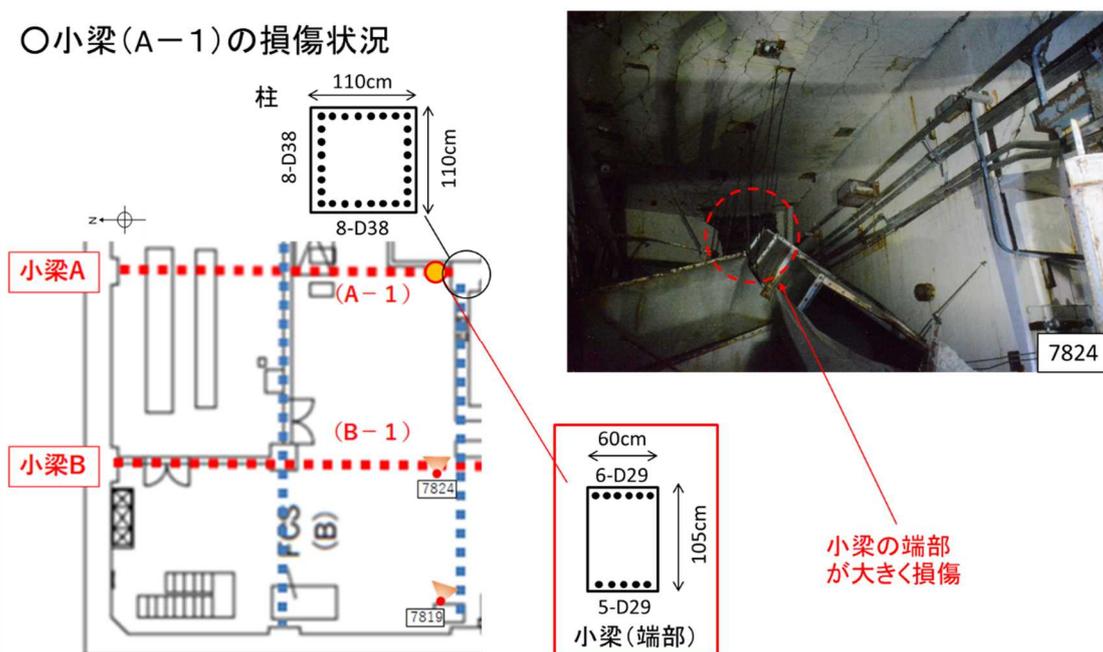
○小梁(A-1)の損傷状況

図8 3号機原子炉建屋3階天井部の小梁(A-1)の損傷状況
(2020年9月の現地調査において確認されたもの)

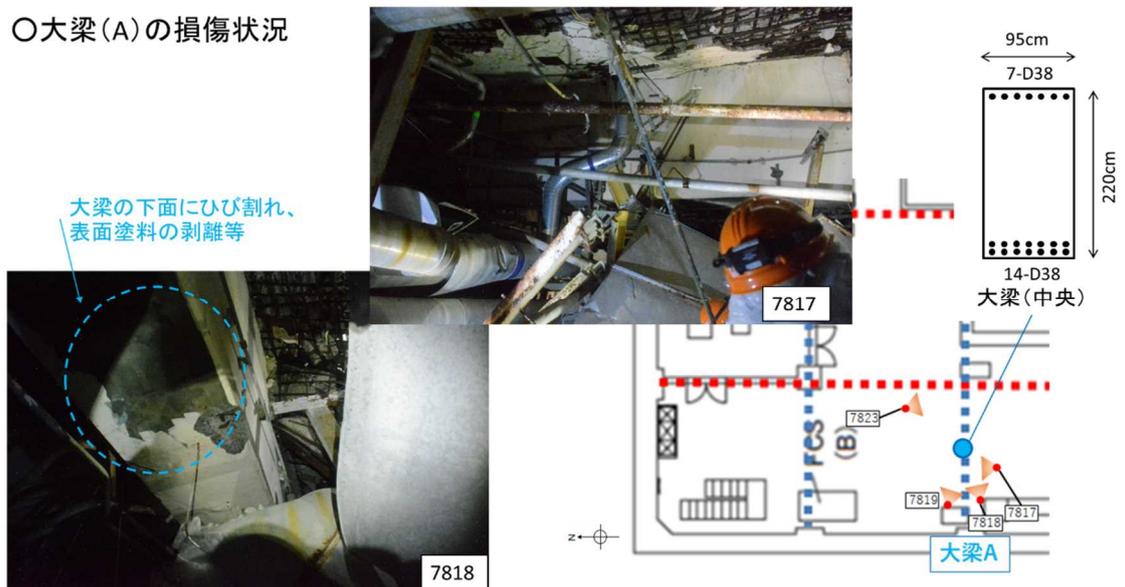
○大梁(A)の損傷状況

3号機原子炉建屋3階の現地調査で判明した同階天井部の梁の損傷が4階での水素爆発によって生じうるものか否かについて、2020年9月に現地調査において取得した大梁の変形状況に関するデータ(写真)を基に、市野准教授(防衛大学校)が原子炉建屋の構造を近似して算定した。その結果、300~500kPaの圧力が20~40msかかると、大梁の変形が生じるとの見解を得た。3号機原子炉建屋4階で発生した爆発が前述の前駆爆発であれば、映像上の建屋変形の継続時間は30~50ms程度であり、(1)で示した多段階事象説と整合的であると考えられる。

図10 3号機原子炉建屋3階天井部の大梁(A)の損傷状況(1/2)
(2020年9月の現地調査において確認されたもの)

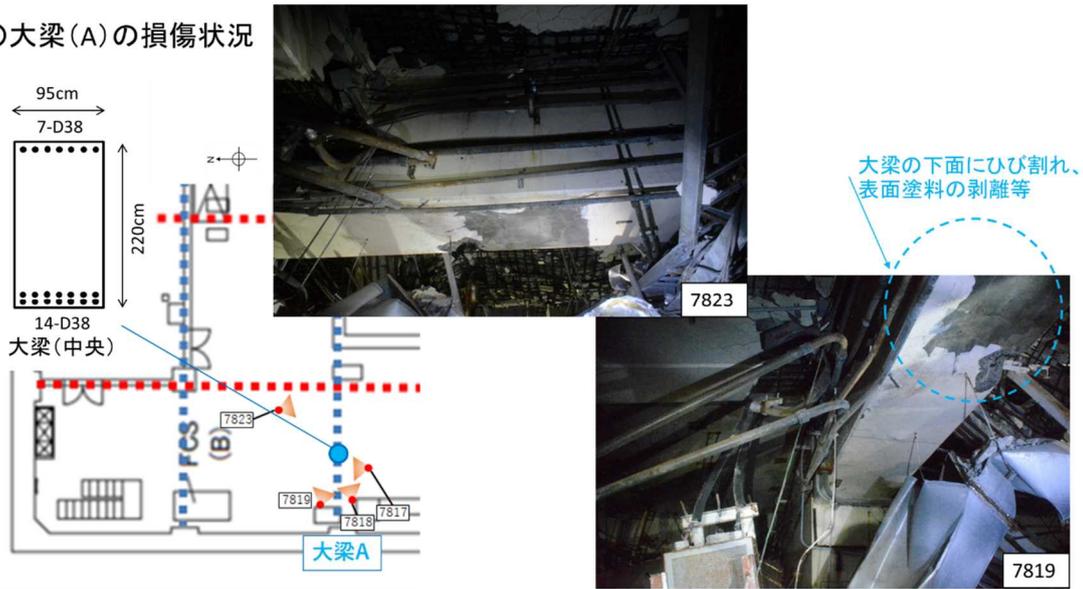
○大梁(A)の損傷状況

図 1 1 3号機原子炉建屋3階天井部の大梁(A)の損傷状況(2/2)
(2020年9月の現地調査において確認されたもの)

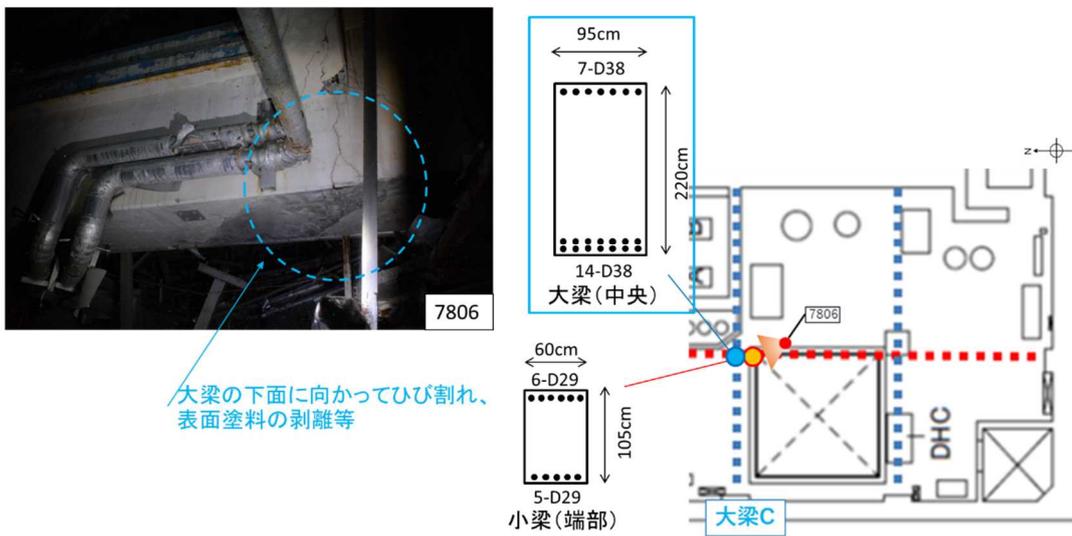
○大梁(c)の損傷状況

図 1 4 3号機原子炉建屋3階天井部の大梁(C)の損傷状況
(2020年9月の現地調査において確認されたもの)

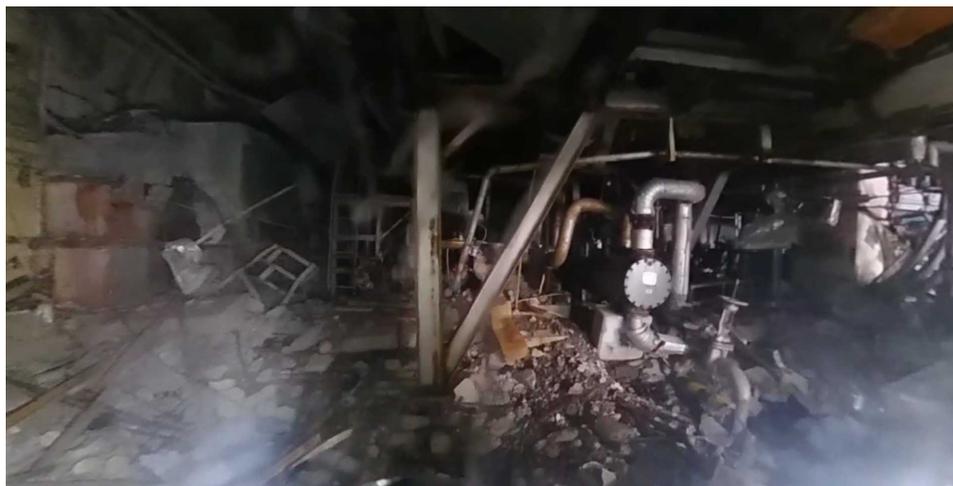
図4の熱交換器等においても図3と同様に損傷はみられず、保温材も原形を保っている。他方、外壁面に沿って設置されている分電盤と思われるラックは若干変形がみられ、内部の遮断器や盤の扉らしきものが脱落しているなど、少なからず爆発の影響は受けているように思われるものの、筐体自体は概ね原形が保たれていた。

図3 4階に設置されている設備の状況（図1の写真②-1）

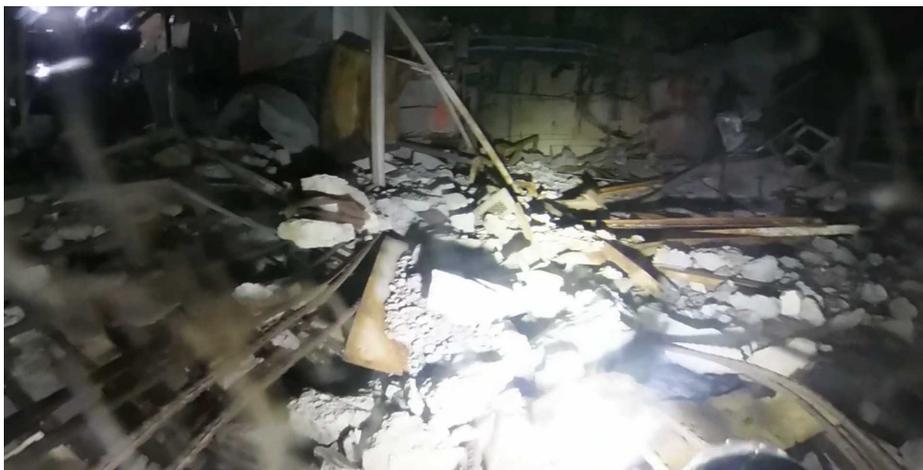
図5に示すように、4階の床面は、3階天井との間で貫通損傷がある場所を除き、大量のがれきが床面に一様に散乱している。これらのがれきは、爆発によって損傷した4階天井からのコンクリートがれきや、東京電力福島第一原子力発電所事故後、使用済燃料プールからの燃料取出しのために、5階オペフロ上のがれき撤去工事によって、4階天井部の隙間から4階床面に落下したものと考えられる。調査チームが3号機原子炉建屋の調査ルートを検討する際、東京電力から、「3階にアクセスする際の建屋東側の階段は、事故後に窒素封入ラインを敷設した時点ではがれきがなかったが、オペフロのがれき撤去工事後にはがれきが堆積していた。」という説明を受けており、4階西側エリアにおいても工事によるがれきが堆積していると考えられる。

図5 4階床面のがれきの状況（図1の写真③）

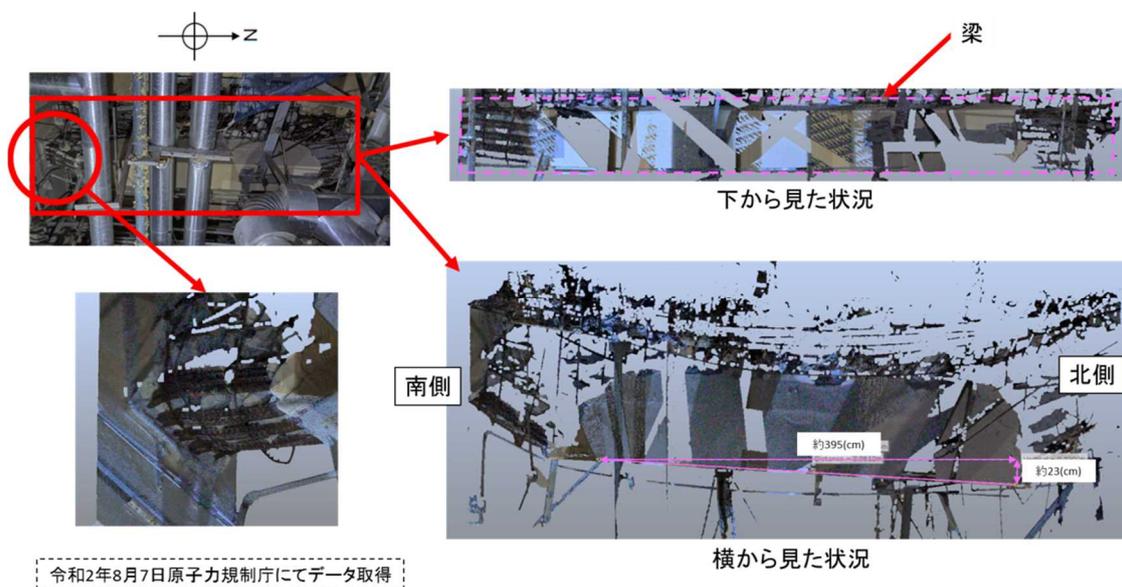
図7 4号機原子炉建屋2階の損傷状況（天井部の梁の損傷状況（2／2））

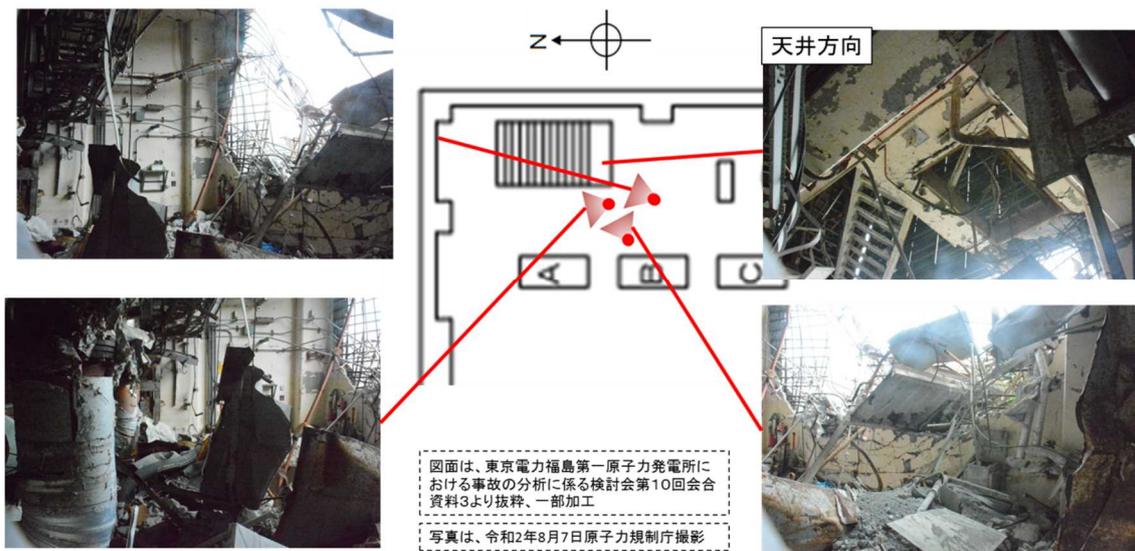
図13に示すように、東側は壁がなくなっており、階段も存在していない状況が確認された(図13の右側上の写真)。また、階段付近の設備も激しく損傷していたが、北側の壁は残っている様子が確認された(図13の左側の写真)。

図 1 3 4号機原子炉建屋3階の損傷状況（北東側階段付近）

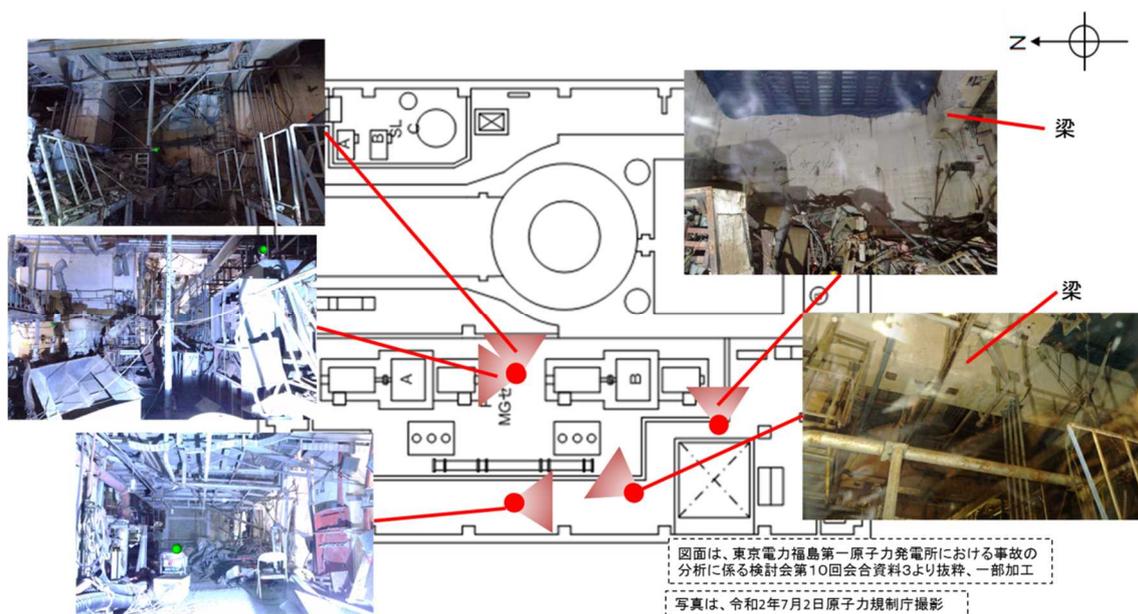
4階の西側では、ダクトの落下等が確認された（図 1 4 の左側上の写真）が、設備、壁、梁の大規模な損傷は確認されなかった。

図 1 4 4号機原子炉建屋4階の損傷状況（設備等の状況）

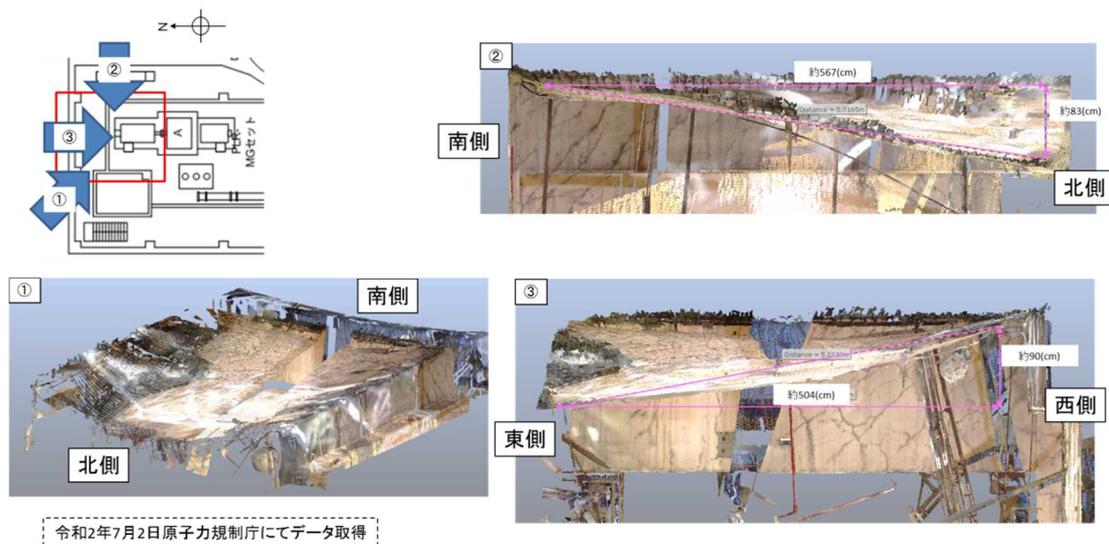
図 1 6 4号機原子炉建屋4階の損傷状況（北西側天井）
