東京電力福島第一原子力発電所
事故の調査・分析に係る中間取りまとめ
～2019年9月から2021年3月までの検討～

2021年3月5日

東京電力福島第一原子力発電所における
事故の分析に係る検討会

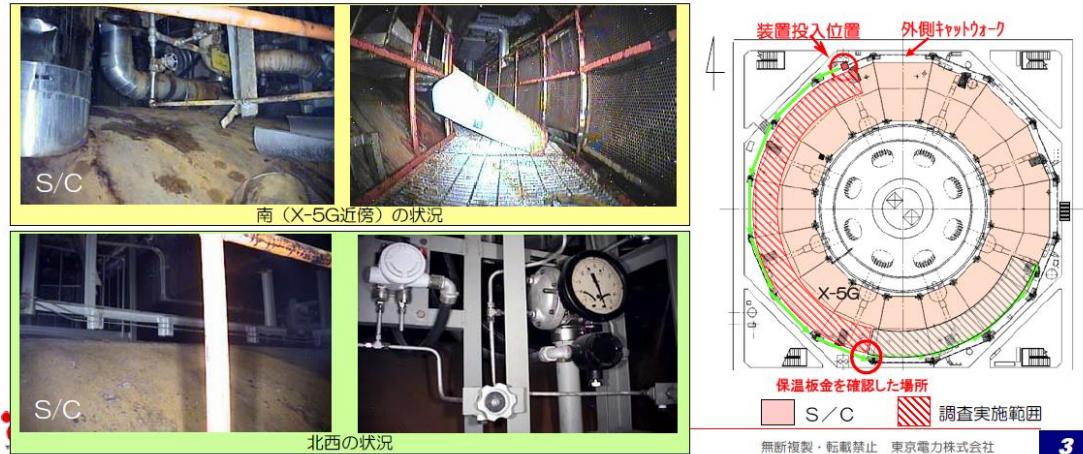
- 北西～南の範囲の外側キャットウォーク側の真空破壊ラインおよびS/C上部に、漏えいは確認されなかった。
- X-5G近傍の周辺配管は、他のエリアより汚れているのが確認された。
- X-5G近傍で線量の上昇が確認された。

図10 1号機S/C上部調査の結果(X-5G近傍)

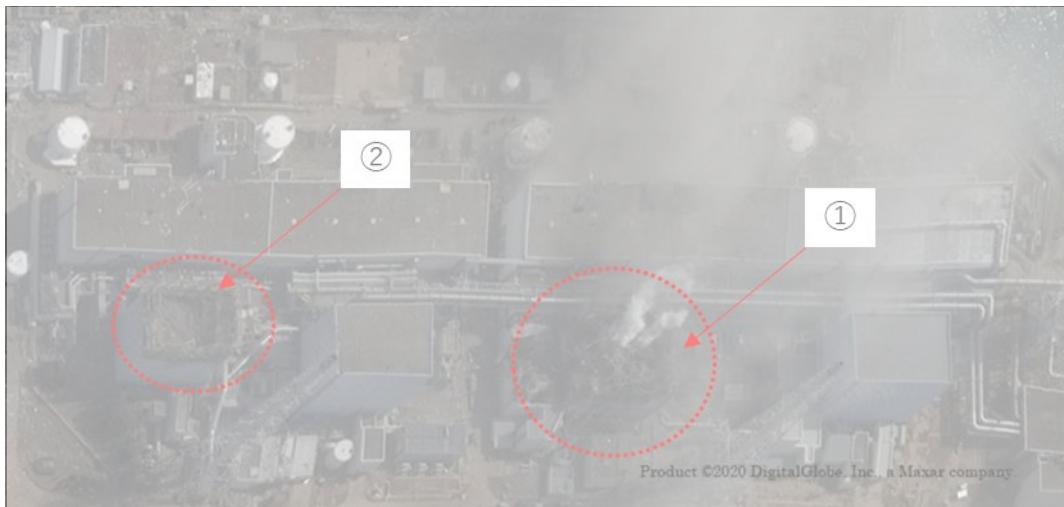
図8 水素爆発直後（2011年3月14日11:04頃）の衛星写真

3号機の水素爆発に関して、水素爆発直後（2011年3月14日11:04頃）の衛星写真（図8）によれば、3号機のシールドプラグ部分から激しく水蒸気が噴出している。更に第三章で論じているように、水素爆発の約3時間前から格納容器トップヘッドフランジからの漏えいが拡大したことから、水素爆発時点では原子炉建屋内部に水蒸気が相当量存在したと考えられる。ちなみに水素爆発以降の水蒸気の発生量は、6t/h程度と推定されている。

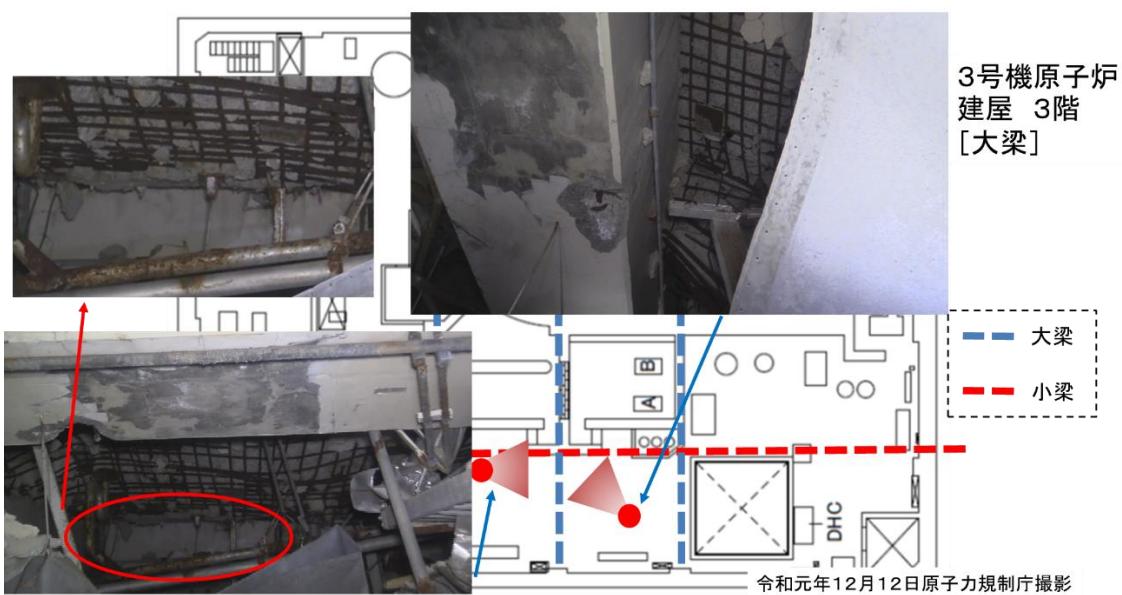
図1 3号機原子炉建屋3階天井部の小梁の損傷状況
(2019年12月の現地調査において確認されたもの)

図2 3号機原子炉建屋3階天井部の小梁の損傷状況
(2019年12月の現地調査において確認されたもの)

図3 3号機原子炉建屋3階天井部の小梁の損傷状況
(2019年12月の現地調査において確認されたもの)

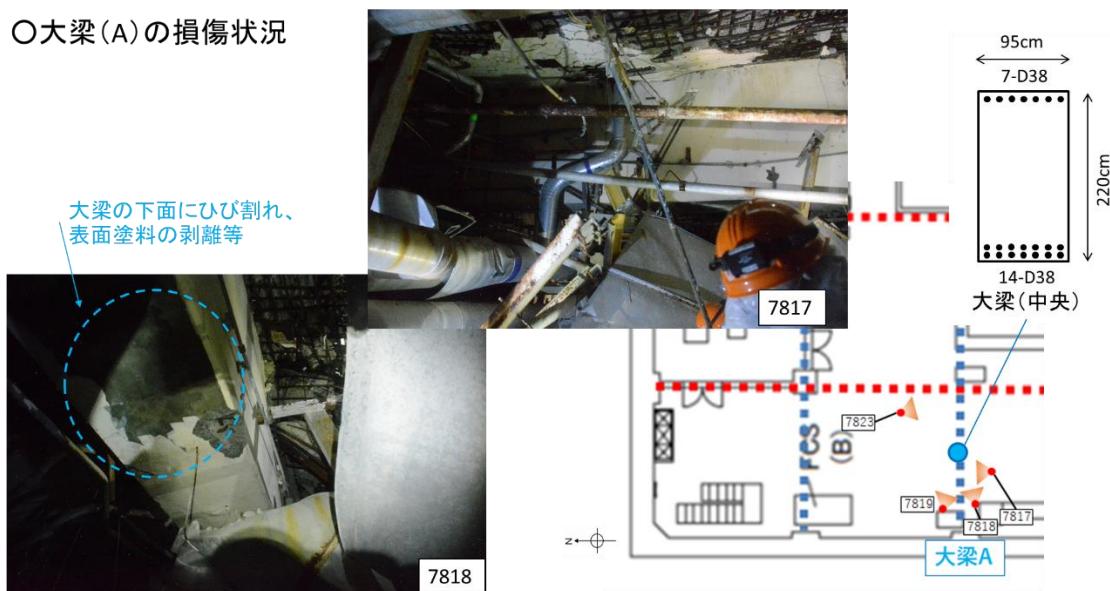
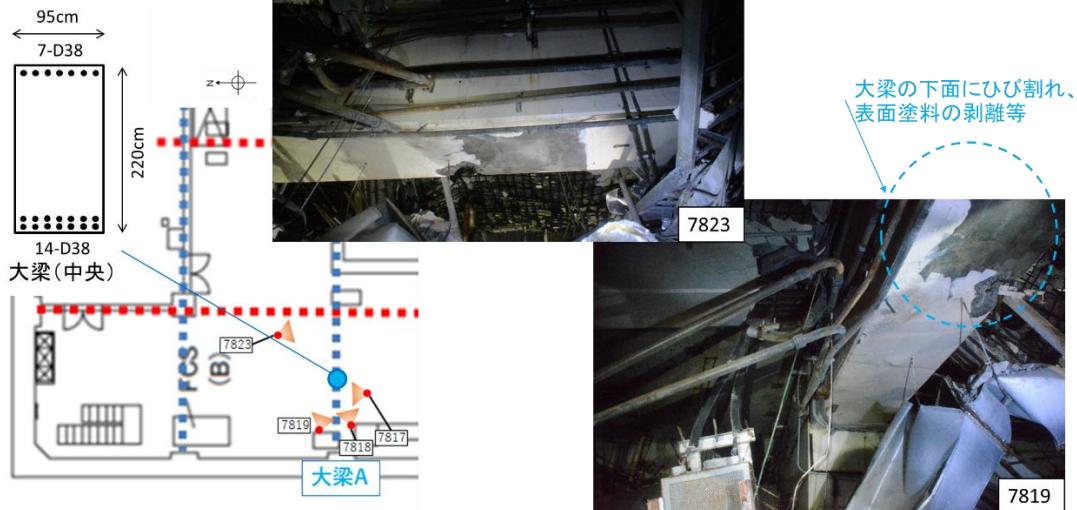
図10 3号機原子炉建屋3階天井部の大梁(A)の損傷状況(1/2)
(2020年9月の現地調査において確認されたもの)

図 1 1 3号機原子炉建屋 3階天井部の大梁 (A) の損傷状況 (2/2)
(2020年9月の現地調査において確認されたもの)

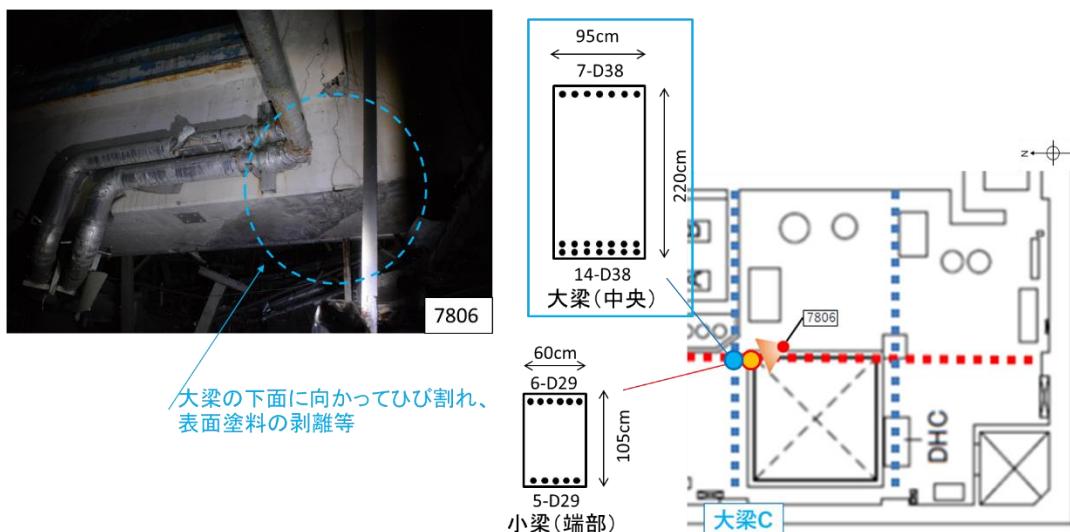
図 14 3号機原子炉建屋 3階天井部の大梁（C）の損傷状況
(2020年9月の現地調査において確認されたもの)

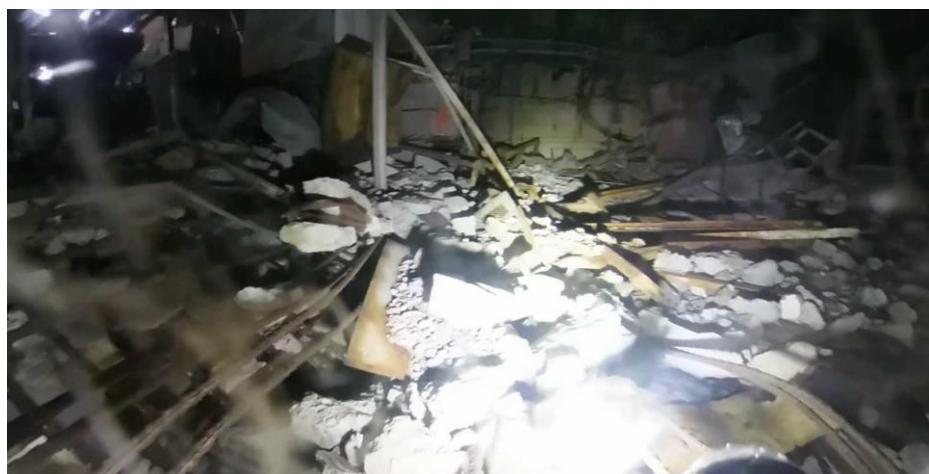
図5に示すように、4階の床面は、3階天井との間で貫通損傷がある場所を除き、大量のがれきが床面に一様に散乱している。これらのがれきは、爆発によって損傷した4階天井からのコンクリートがれきや、東京電力福島第一原子力発電所事故後、使用済燃料プールからの燃料取出しのために、5階オペフロ上のがれき撤去工事によって、4階天井部の隙間から4階床面に落下したものと考えられる。調査チームが3号機原子炉建屋の調査ルートを検討する際、東京電力から、「3階にアクセスする際の建屋東側の階段は、事故後に窒素封入ラインを敷設した時点ではがれきがなかったが、オペフロのがれき撤去工事後にがれきが堆積していた。」という説明を受けており、4階西側エリアにおいても工事によるがれきが堆積していると考えられる。

図5 4階床面のがれきの状況（図1の写真③）

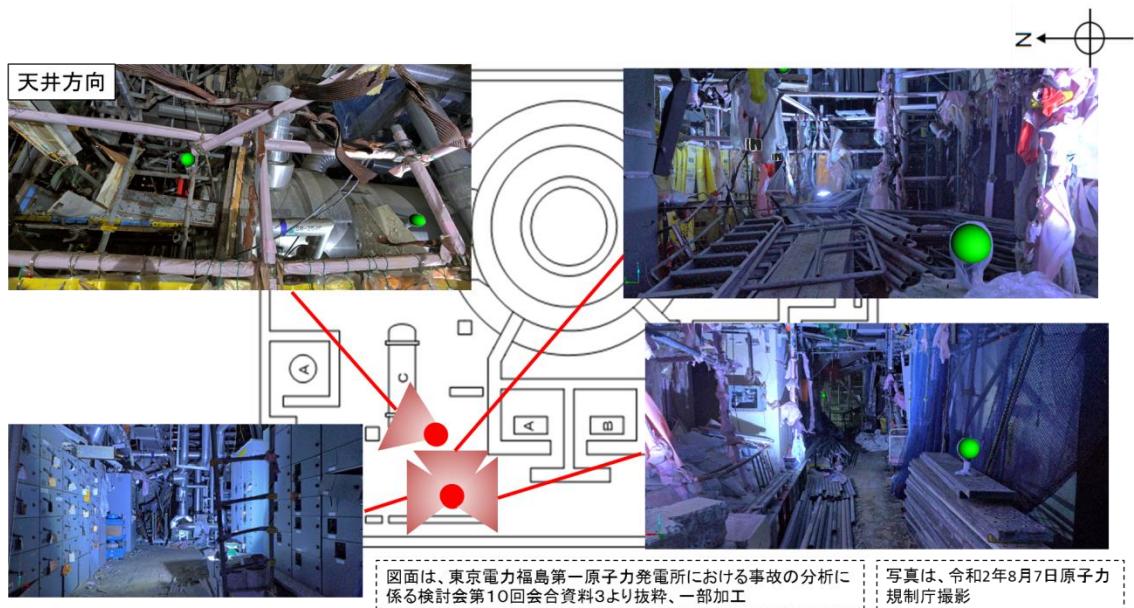
また、図8に示すように、2階の設備等の損傷状況について、調査した北西部付近では資材等の散乱は見られるが、設備及び壁の大規模な損傷は確認されなかつた。

図8 4号機原子炉建屋2階の損傷状況（設備等の状況）

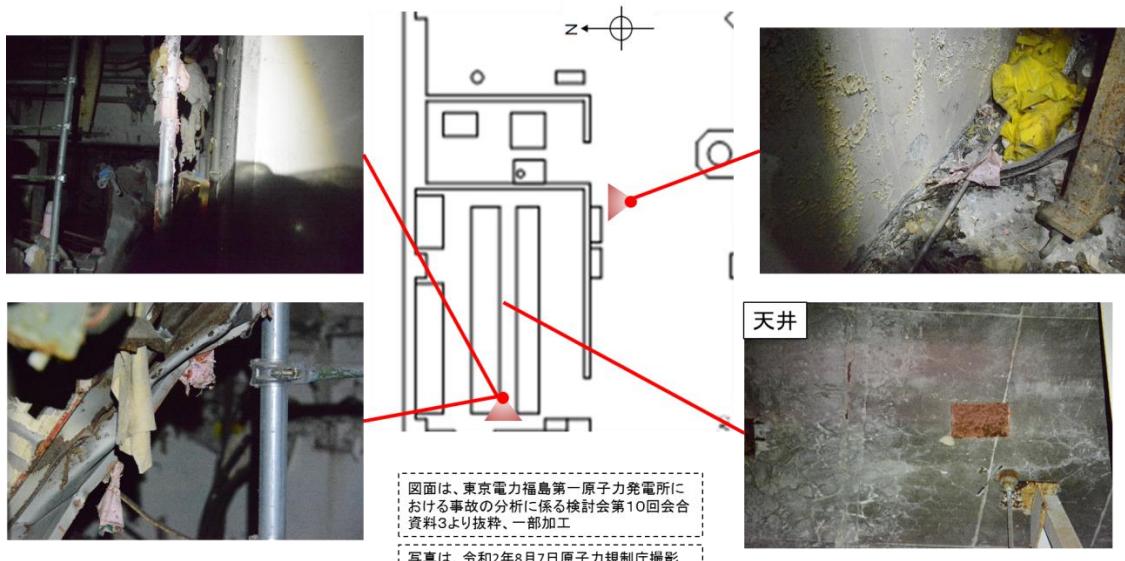
- ✓ 瞬間的な爆発が生じた場合、CRDリペア室（西側）内で確認された垂れ下がった燃えかすのようなものは残らないと考えられるため、CRDリペア室内での爆発或いは燃焼は比較的時間をするものであった可能性が高い。

図9 4号機原子炉建屋3階の損傷状況
(北側 CRDリペア室付近 (1/3))

図 10 4号機原子炉建屋 3階の損傷状況
(北側 CRD リペア室付近 (2/3))

図 11 4号機原子炉建屋 3階の損傷状況
(北側 CRD リペア室付近 (3/3))

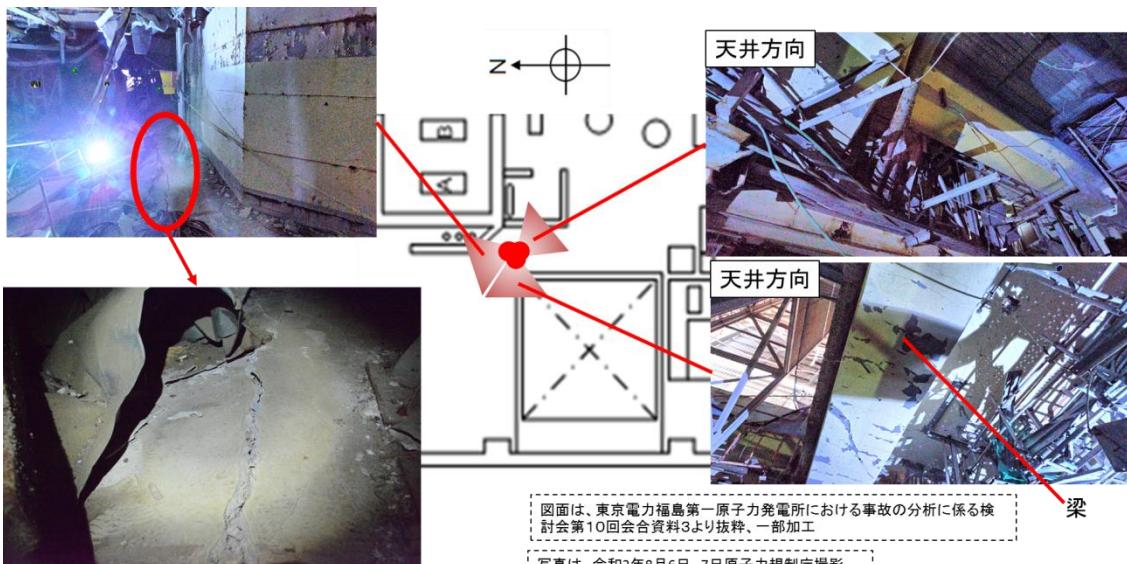
なお、図12に示すように、南西部ハッチ付近の天井の梁は、表層のコンクリートの剥落が確認されたが、梁の大規模な損傷やひび割れの存在は確認されなかった(図12の右側の写真)。

図12 4号機原子炉建屋3階の損傷状況(南西側ハッチ付近(1/2))

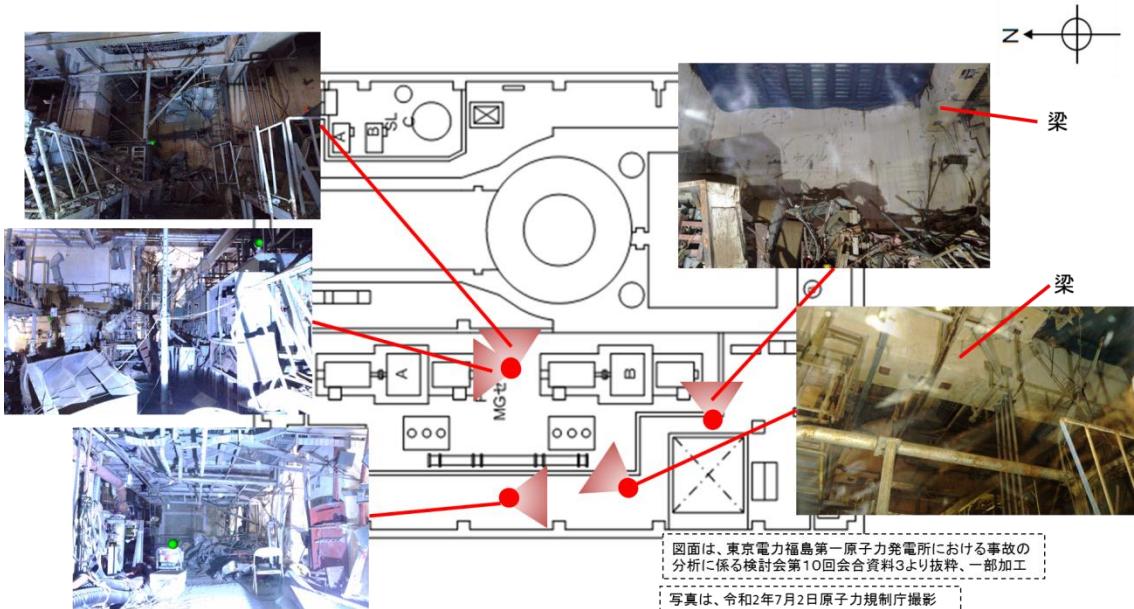
4階の西側では、ダクトの落下等が確認された（図14の左側上の写真）が、設備、壁、梁の大規模な損傷は確認されなかった。

図14 4号機原子炉建屋4階の損傷状況（設備等の状況）

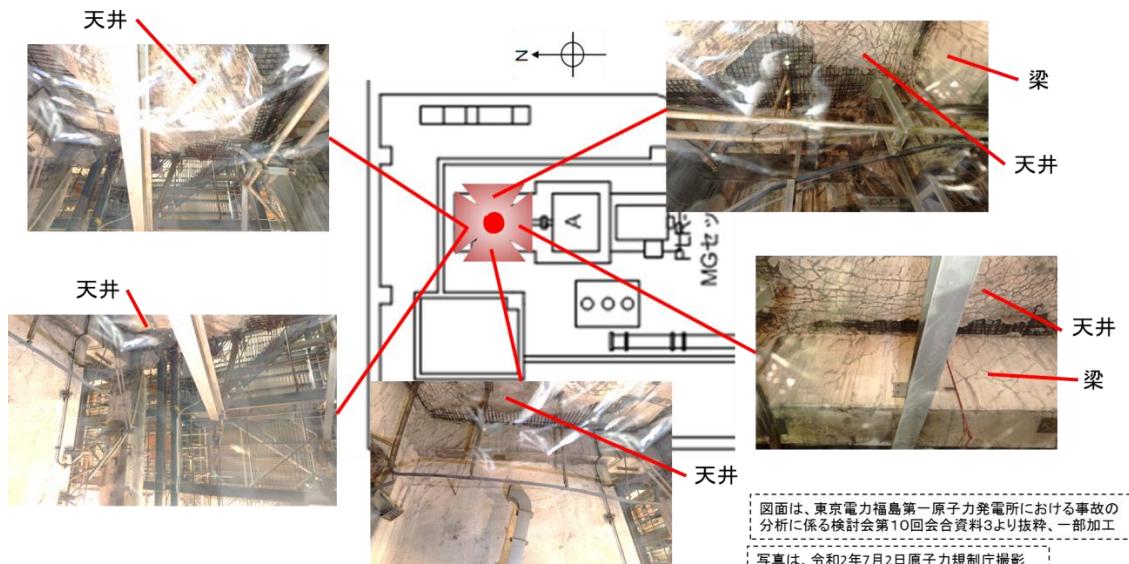
これらのひび割れ形状等を踏まえると、北西側天井は、一度下から上に突き上げられ、その後、下に垂れ下がった可能性が考えられる。なお、図16に示すように、北西側天井は北東側に大きく垂れ下がっているが、この垂れ下がりは天井が損傷した時点から時間の経過とともに進行していると考えられる。

図15 4号機原子炉建屋4階の損傷状況（北西側天井付近）

図 16 4号機原子炉建屋 4階の損傷状況（北西側天井）
