「東京電力福島第一原子力発電所事故の調査・分析に係る 中間取りまとめ」の取りまとめ及びこれに対する意見募集 の結果について

令和3年3月10日
原子力規制庁

(別紙2) 東京電力福島第一原子力発電所事故の調査・分析に係る中間取りまとめ

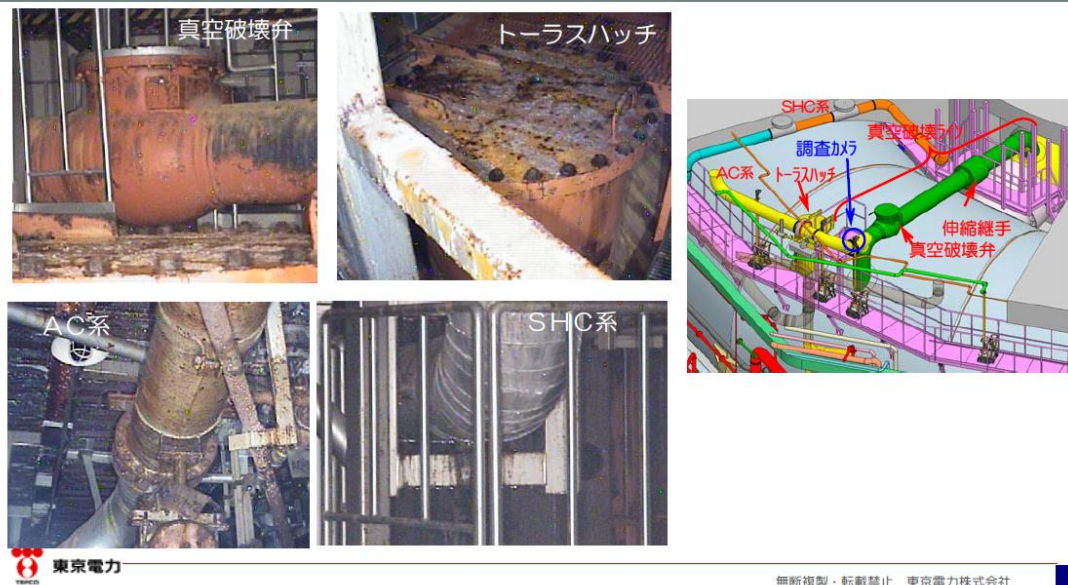
図9 1号機 S/C 上部調査の結果 (X-5E 近傍)

- S/C上部（X-5E近傍）の状況
 - 真空破壊弁・トラスハッチ・SHC系配管・AC系配管に漏えいは確認されなかった。

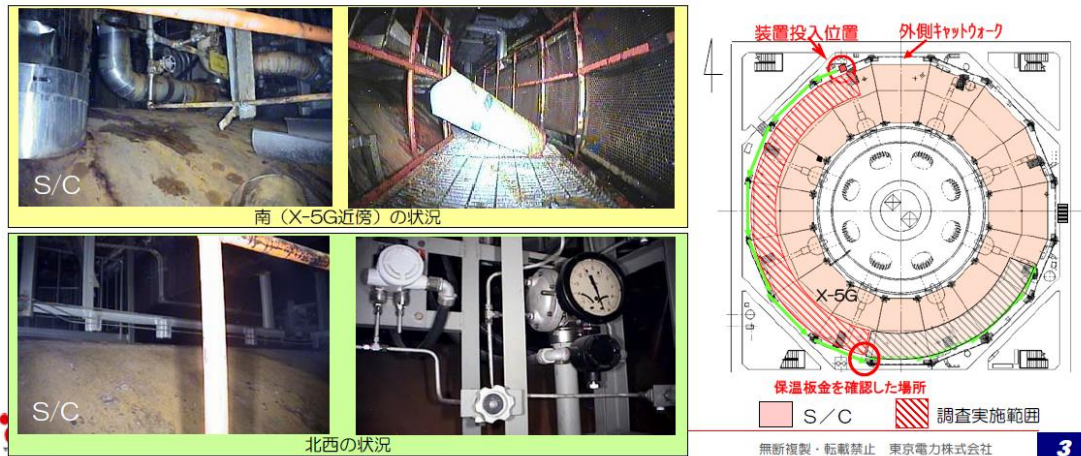
図 10 1号機 S/C 上部調査の結果（X-5G 近傍）

- 北西～南の範囲の外側キャットウォーク側の真空破壊ラインおよびS/C上部に、漏えいは確認されなかった。
- X-5G近傍の周辺配管は、他のエリアより汚れているのが確認された。
- X-5G近傍で線量の上昇が確認された。

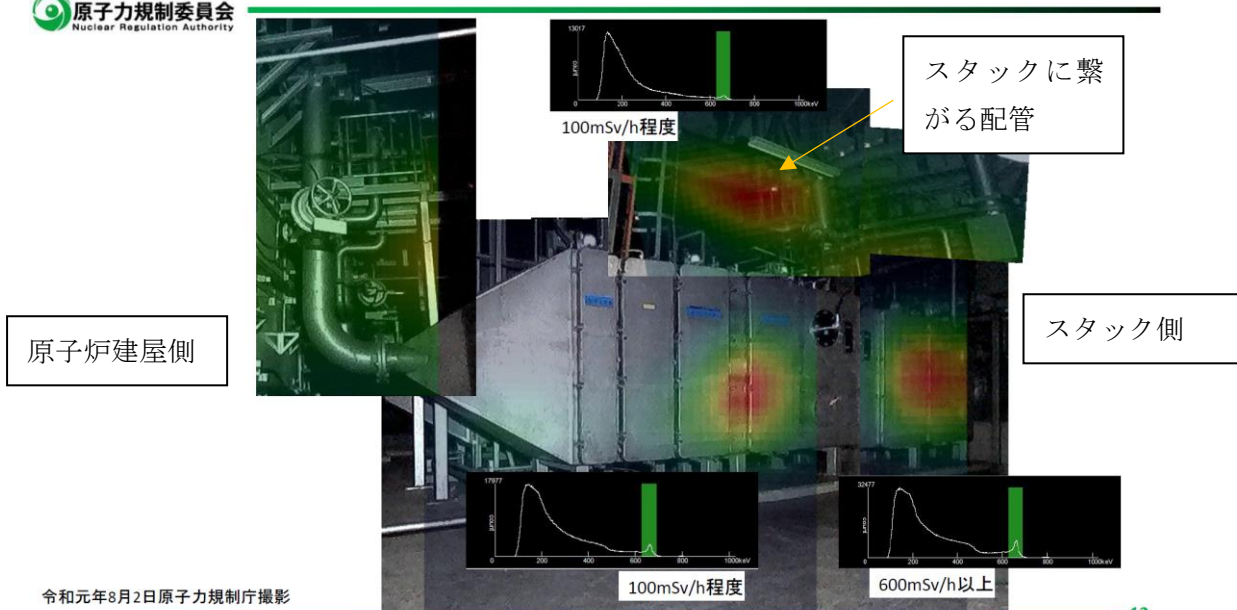
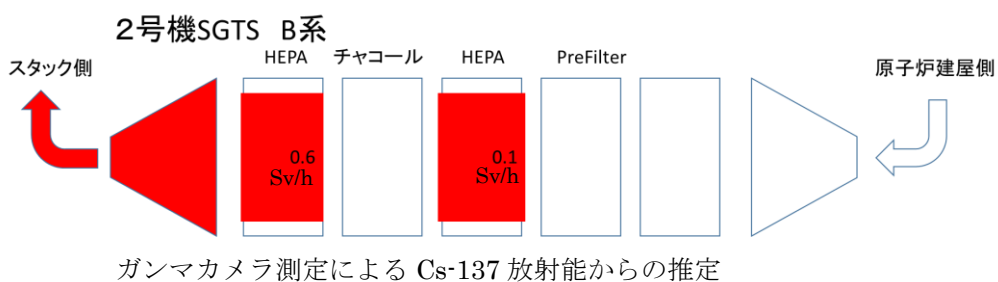
図4 2号機SGTSフィルタレインのガンマカメラによる測定結果
(2019年8月2日)

2号機ではベント配管上のラプチャーディスクが破裂していないことから、2号機 SGTS フィルタトレインの高線量率の原因は、1号機のベントガスが 2号機 SGTS フィルタトレインに逆流していたことによるものと判断する。

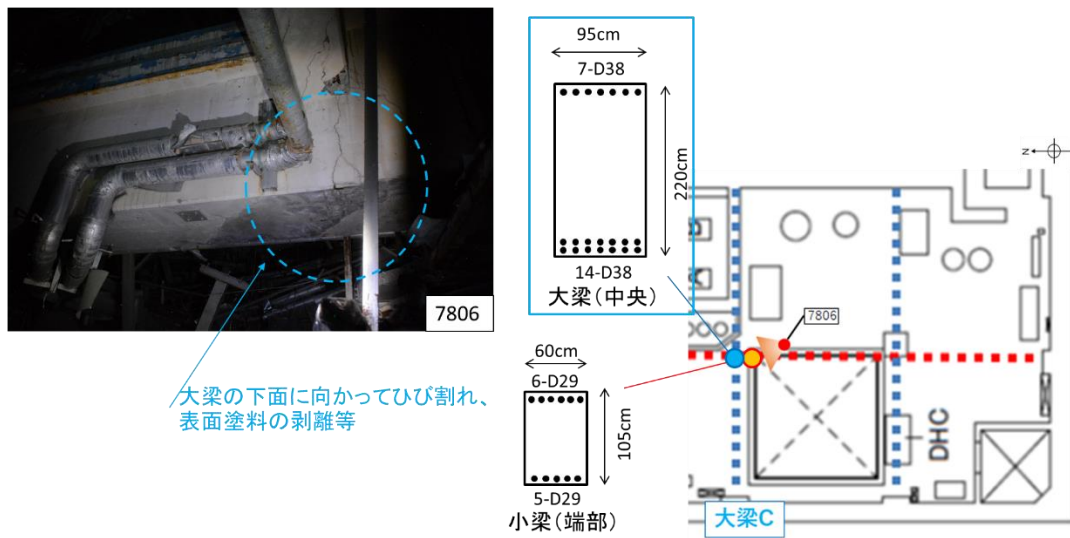
図 1 4 3号機原子炉建屋3階天井部の大梁(C)の損傷状況
(2020年9月の現地調査において確認されたもの)

○大梁(C)の損傷状況

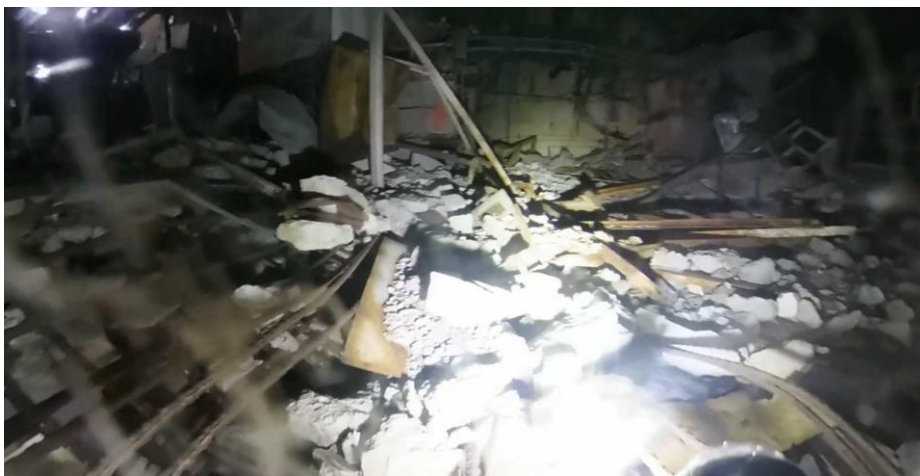
図5 4階床面のがれきの状況（図1の写真③）

図5に示すように、4階の床面は、3階天井との間で貫通損傷がある場所を除き、大量のがれきが床面に一様に散乱している。これらのがれきは、爆発によって損傷した4階天井からのコンクリートがれきや、東京電力福島第一原子力発電所事故後、使用済燃料プールからの燃料取出しのために、5階オペフロ上のがれき撤去工事によって、4階天井部の隙間から4階床面に落下したものと考えられる。調査チームが3号機原子炉建屋の調査ルートを検討する際、東京電力から、「3階にアクセスする際の建屋東側の階段は、事故後に窒素封入ラインを敷設した時点ではがれきがなかったが、オペフロのがれき撤去工事後にながれきが堆積していた。」という説明を受けており、4階西側エリアにおいても工事によるがれきが堆積していると考えられる。

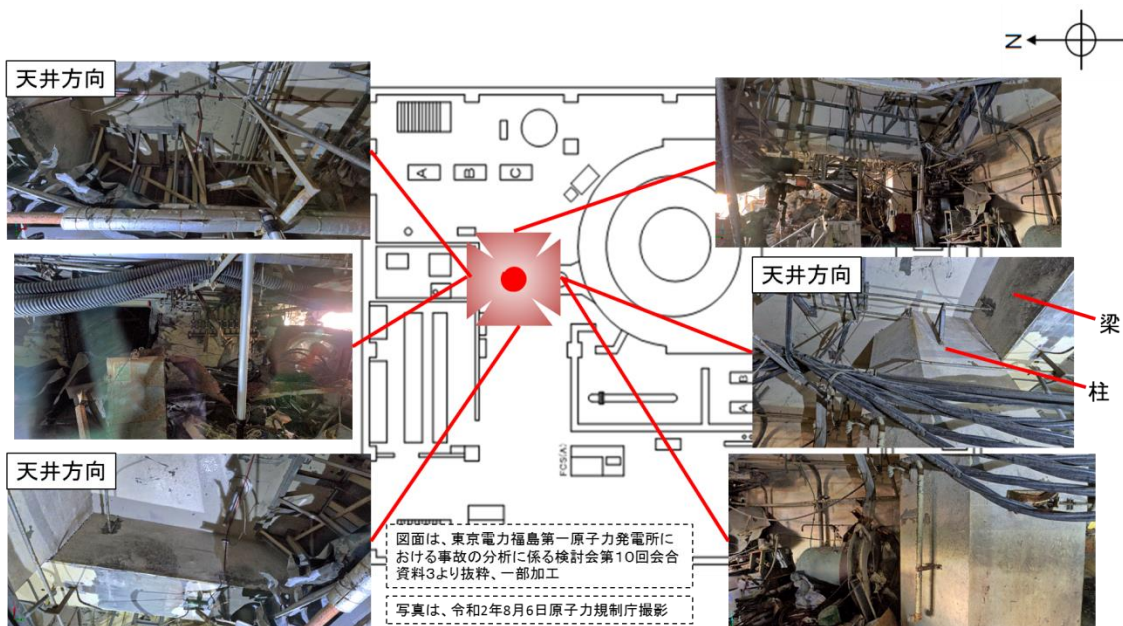
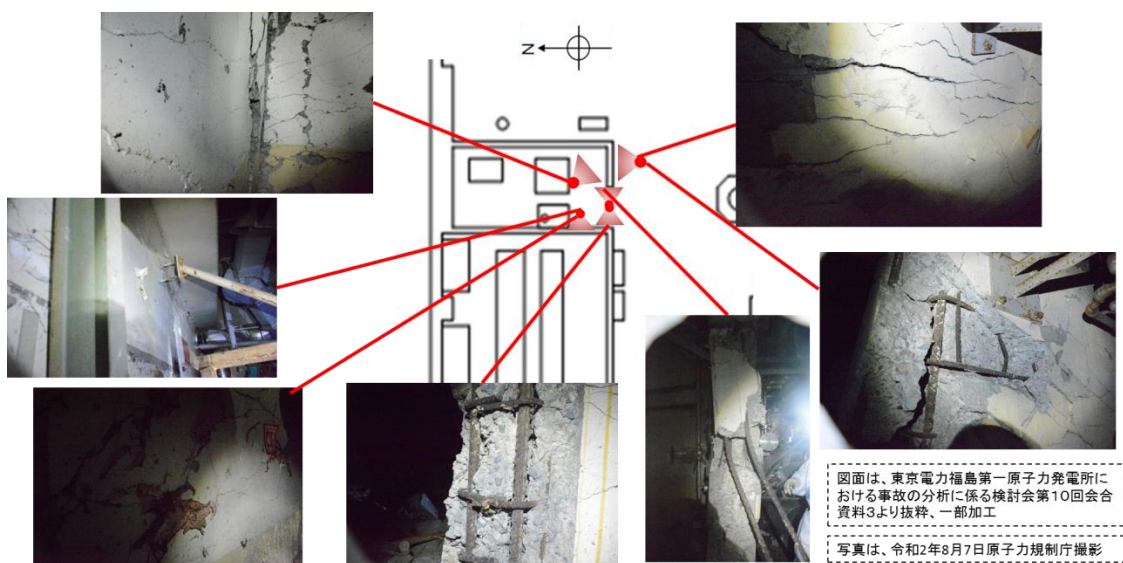
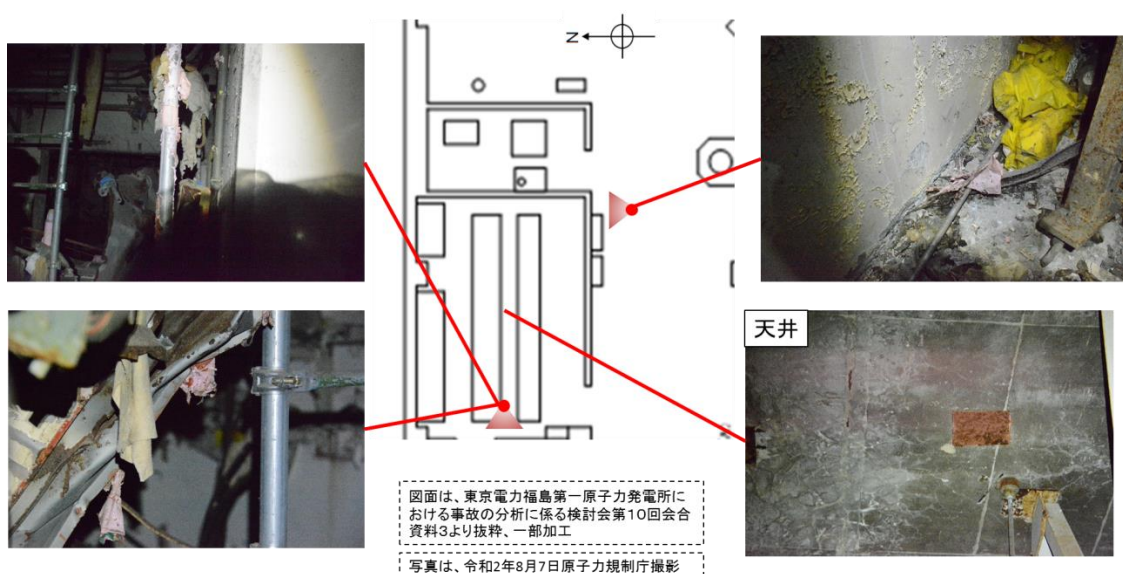
図9 4号機原子炉建屋3階の損傷状況
(北側 CRD リペア室付近 (1 / 3))

- ✓ 瞬間的な爆発が生じた場合、CRD リペア室（西側）内で確認された垂れ下がった燃えかすのようなものは残らないと考えられるため、CRD リペア室内での爆発或いは燃焼は比較的時間を要するものであった可能性が高い。

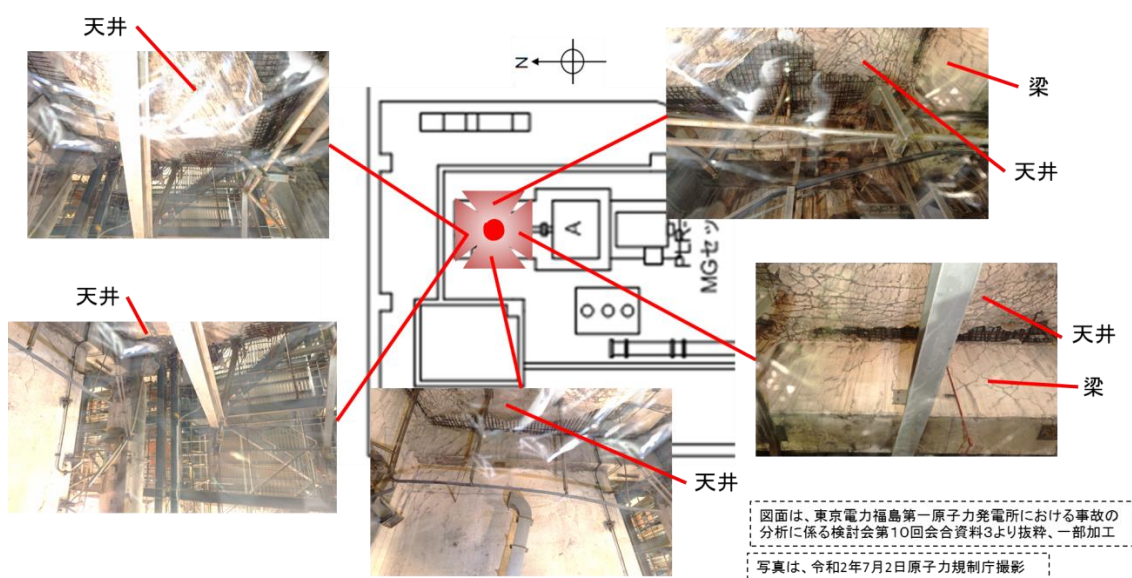
図15 4号機原子炉建屋4階の損傷状況(北西側天井付近)

これらのひび割れ形状等を踏まえると、北西側天井は、一度下から上に突き上げられ、その後、下に垂れ下がった可能性が考えられる。なお、図16に示すように、北西側天井は北東側に大きく垂れ下がっているが、この垂れ下がりには天井が損傷した時点から時間の経過とともに進行していると考えられる。

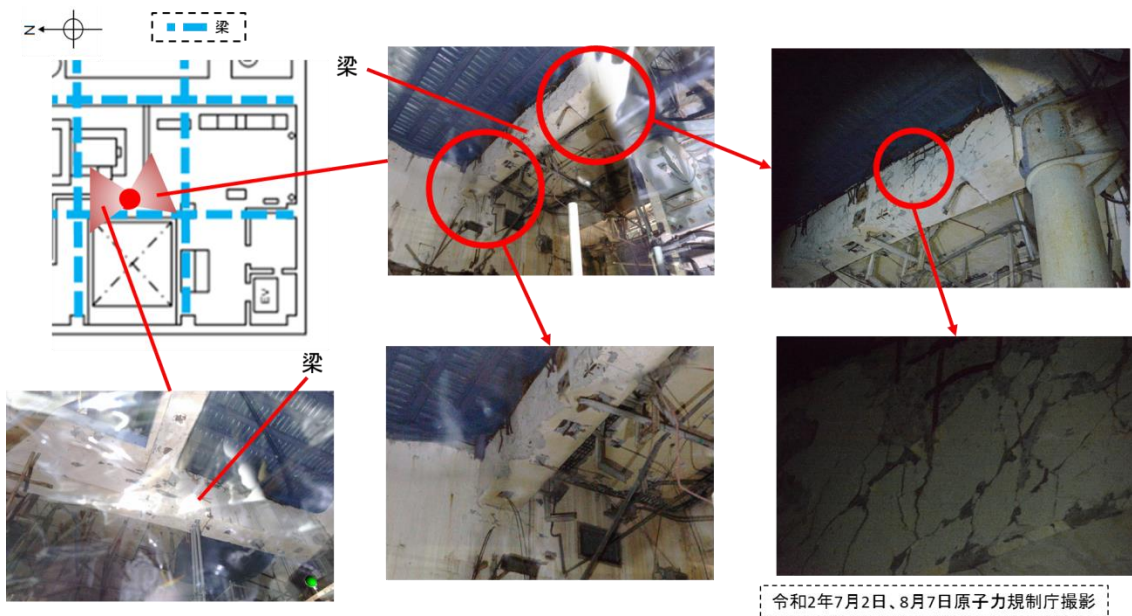
図 1 7 4号機原子炉建屋4階の損傷状況（南西側の梁（1／2））

これらの状況を踏まえると、この梁は、下から上に終局耐力以上の力が作用して曲げ破壊が生じて変形し、その後、元の形状に戻ったと考えられる。なお、梁が大規模に損傷していないように見えるのは、梁に荷重がかかった際に引張鉄筋が損傷せず、せん断破壊には至らなかったためと考えられる。
