東京電力福島第一原子力発電所
事故の調査・分析に係る中間取りまとめ
～2019年9月から2021年3月までの検討～

2021年3月5日
東京電力福島第一原子力発電所における
事故の分析に係る検討会

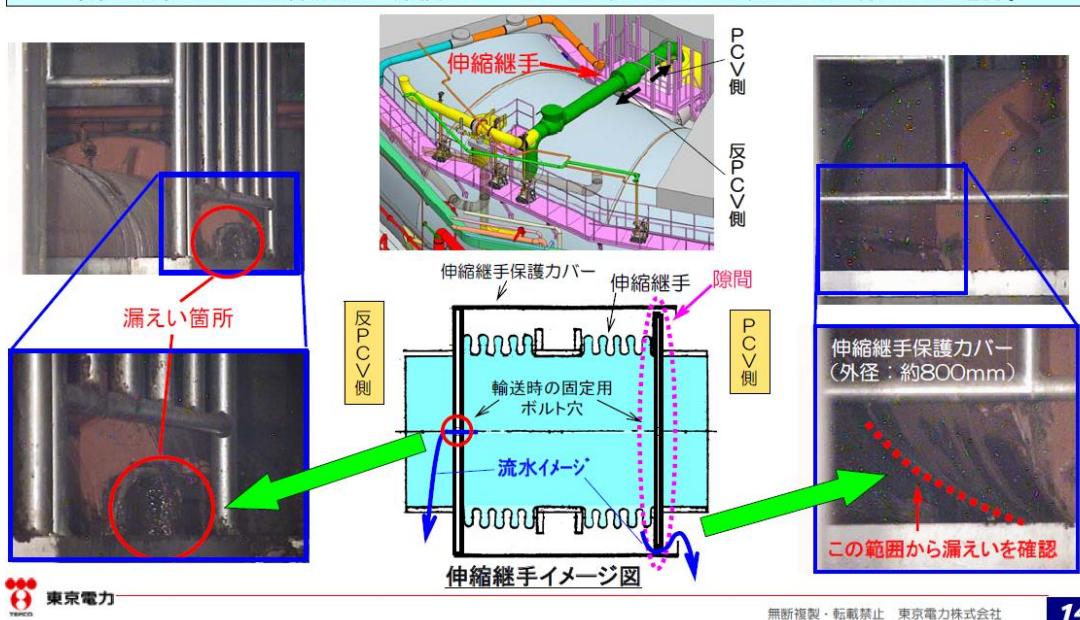
- 真空破壊ラインの伸縮継手保護カバーのPCV側と反PCV側からの漏えいを確認。

図8 1号機S/C上部調査の結果(X-5E近傍)

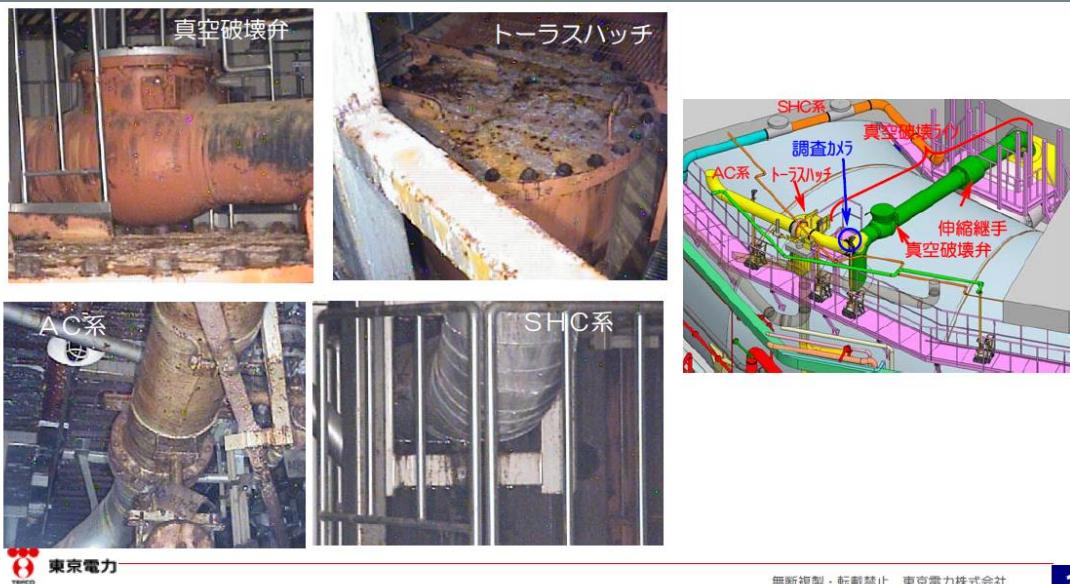
- 真空破壊弁・トーラスハッチ・SHC系配管・AC系配管に漏えいは確認されなかった。

図9 1号機S/C上部調査の結果(X-5E近傍)

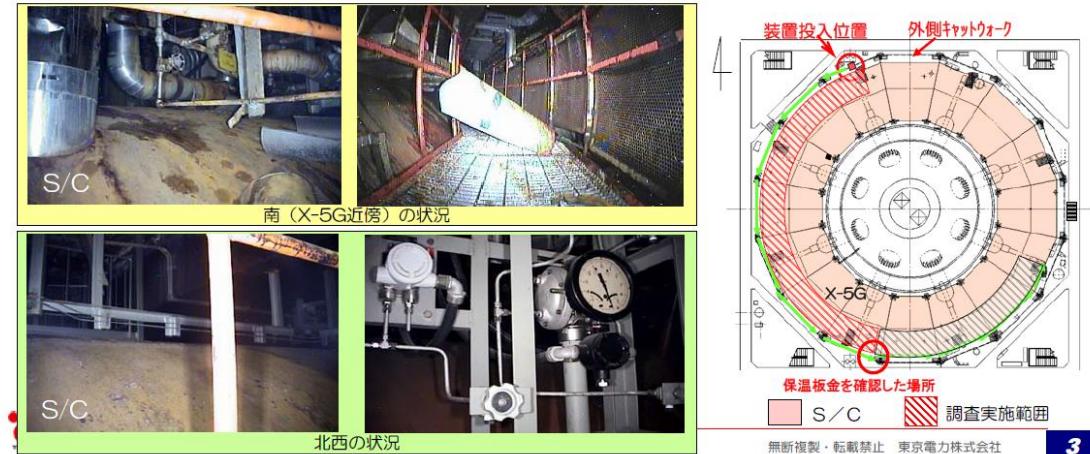
- 北西～南の範囲の外側キャットウォーク側の真空破壊ラインおよびS/C上部に、漏えいは確認されなかった。
- X-5G近傍の周辺配管は、他のエリアより汚れているのが確認された。
- X-5G近傍で線量の上昇が確認された。

図10 1号機S/C上部調査の結果(X-5G近傍)

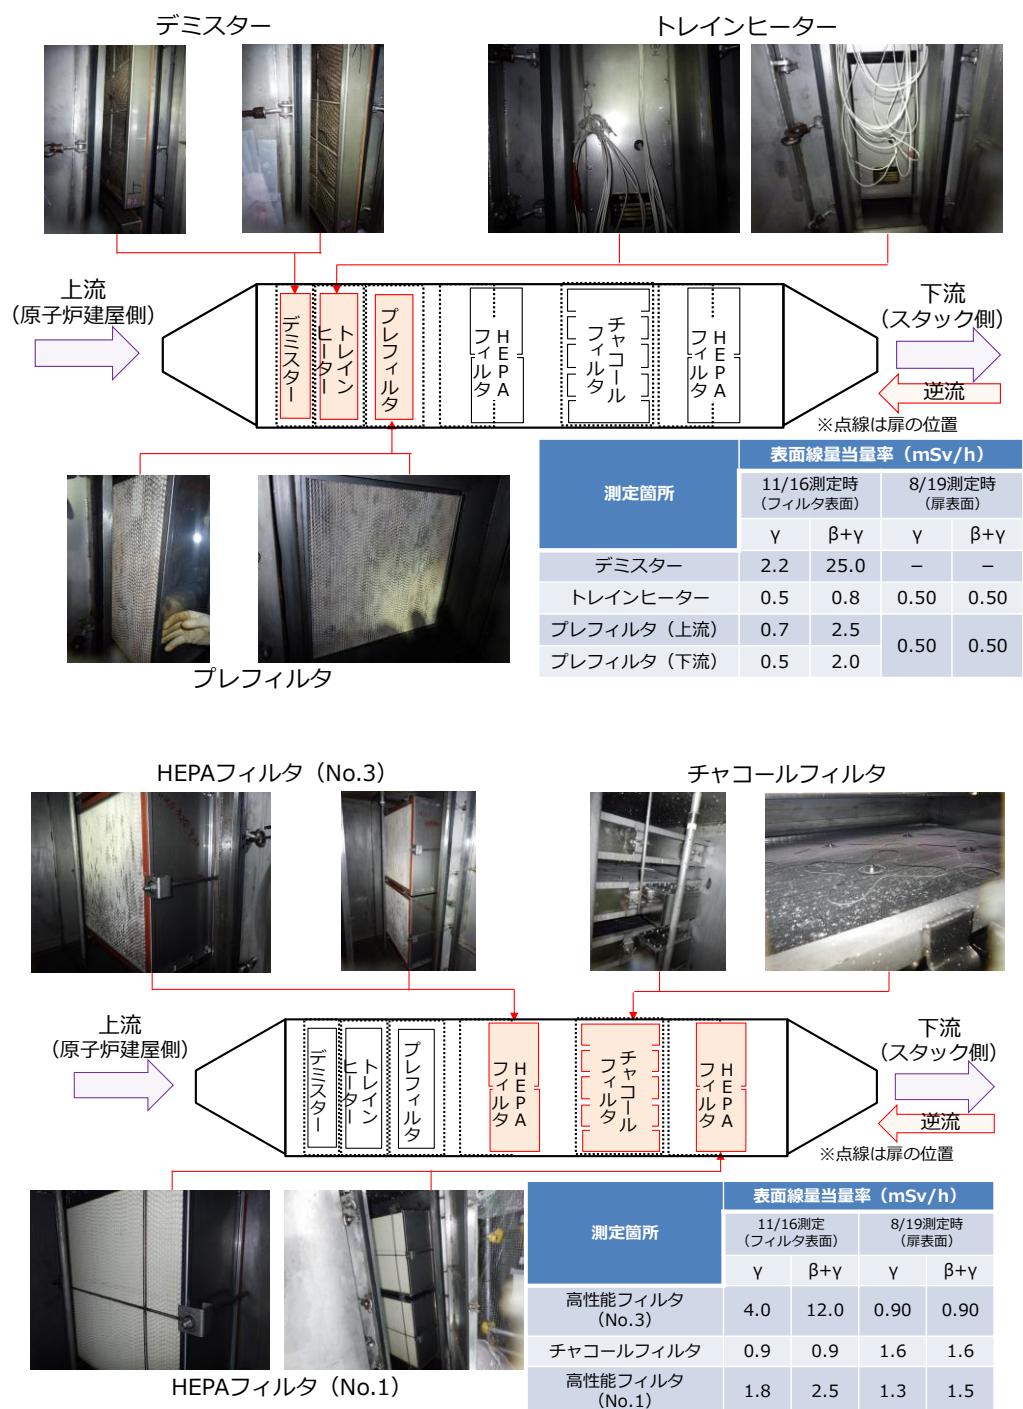
以上の調査結果から、3 号機はベント時の原子炉格納容器内のガスが SGTS フィルタトレインに逆流していたものと判断する。

図7 東京電力による3号機SGTS フィルタトレイン (B系) 内部調査結果 (令和2年11月16日撮影) ※

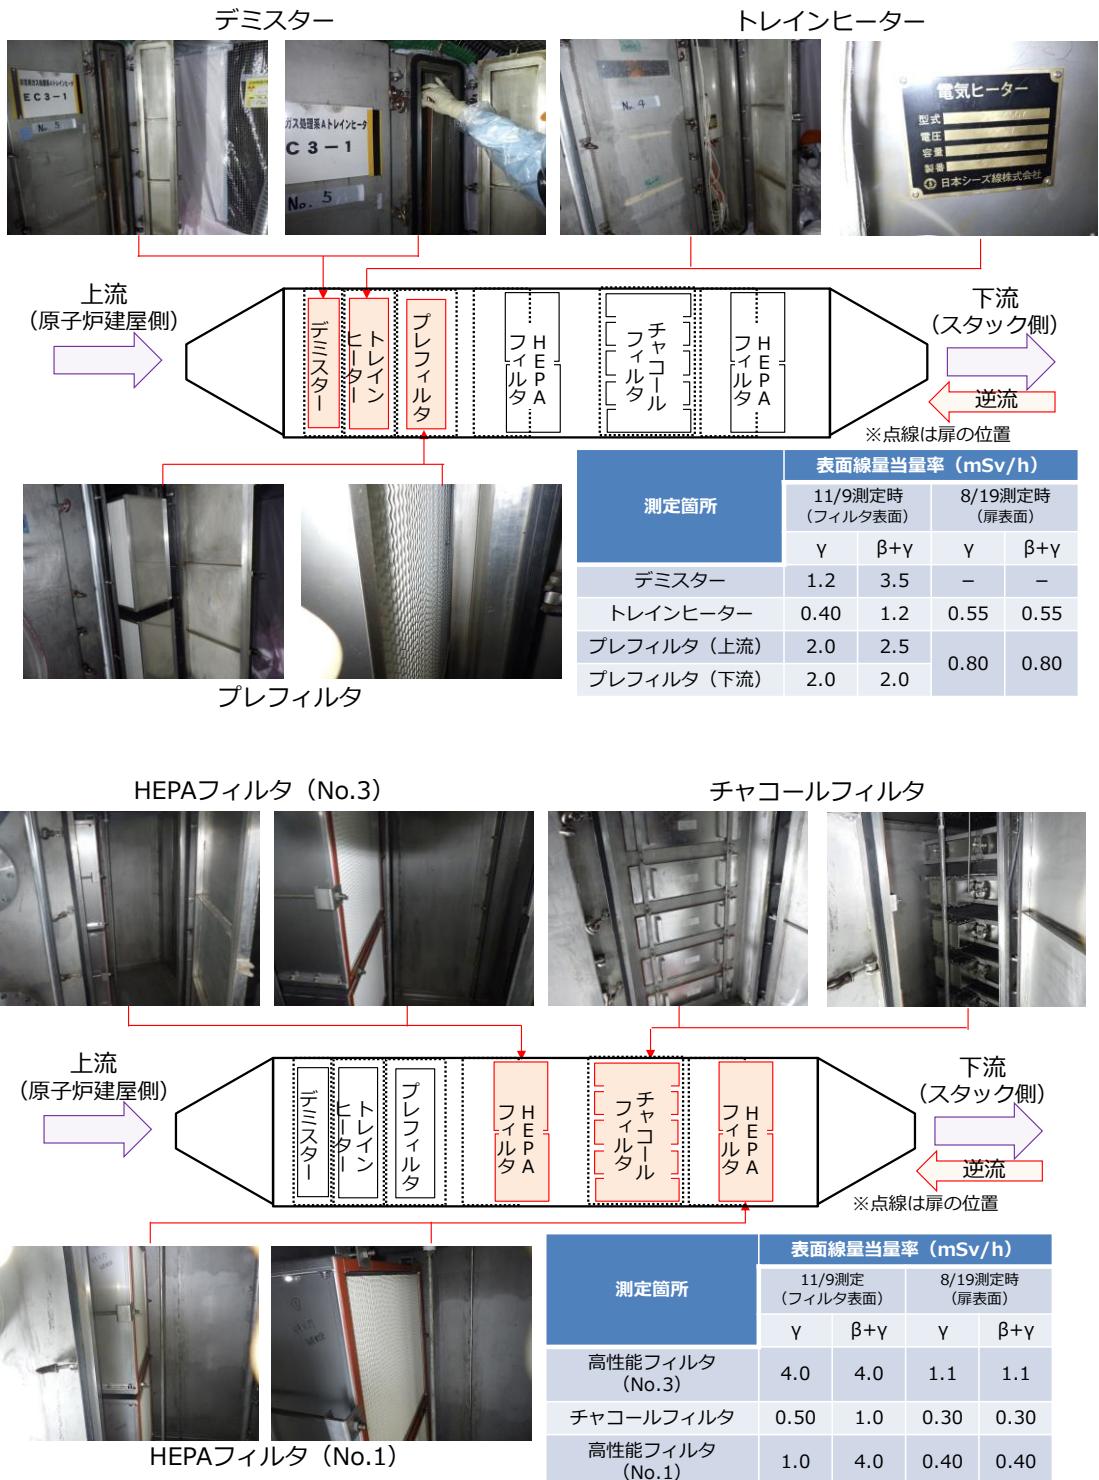
図8 東京電力による3号機SGTS フィルタトレイン(A系) 内部調査結果(令和2年11月16日撮影)※

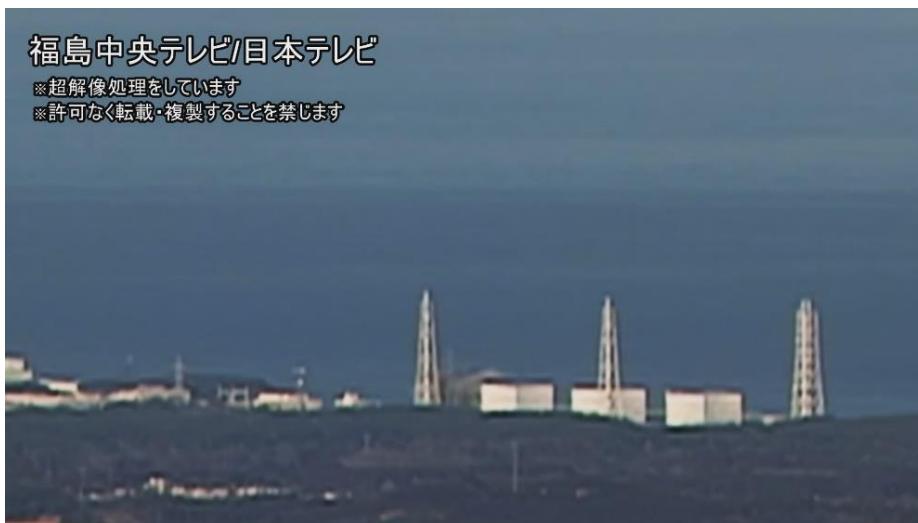
噴煙の上昇の状態について、上記の①について超解像処理した映像を比較する。1号機については以下の図4に示すように、5/60秒当たりから凝縮波のようなものが確認できる。この時点では原子炉建屋上方には噴煙及び破片等の散乱は確認できない。その後、15/60秒後においても、噴煙は上昇せずに留まっている。

図4－1 1号機の水素爆発における噴煙等の状況 5/60秒

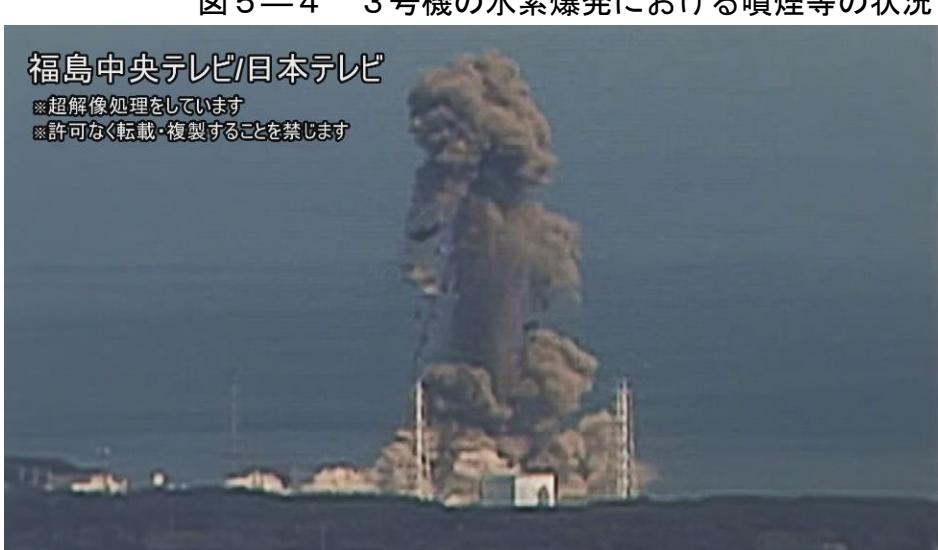
図5—5 3号機の水素爆発における噴煙等の状況 600/60秒

1号機と異なり、凝縮波は確認できていないが、破片と噴煙は同時に上昇しており、最終的には噴煙は270m付近に、大きな破片は200m以上まで約9秒程度かけて上昇している。よって、1号機と3号機を発生した噴煙と破片の挙動で比較しても、3号機の大きな噴煙及び破片の挙動は、初期の爆発エネルギーだけで吹き上げられたとする説明は困難である。

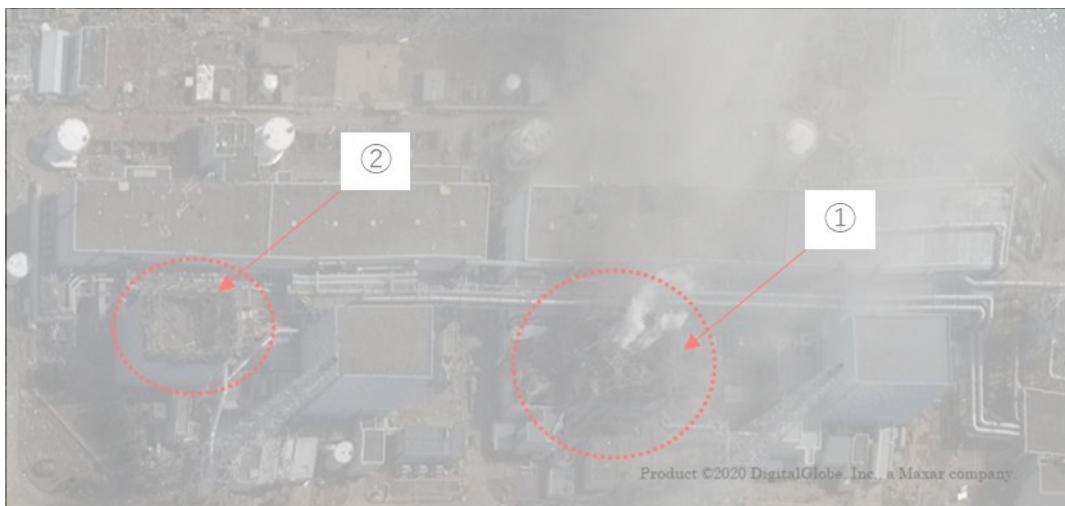
図8 水素爆発直後（2011年3月14日11:04頃）の衛星写真

3号機の水素爆発に関して、水素爆発直後（2011年3月14日11:04頃）の衛星写真（図8）によれば、3号機のシールドプラグ部分から激しく水蒸気が噴出している。更に第三章で論じているように、水素爆発の約3時間前から格納容器トップヘッドフランジからの漏えいが拡大したことから、水素爆発時点では原子炉建屋内部に水蒸気が相当量存在したと考えられる。ちなみに水素爆発以降の水蒸気の発生量は、6t/h程度と推定されている。

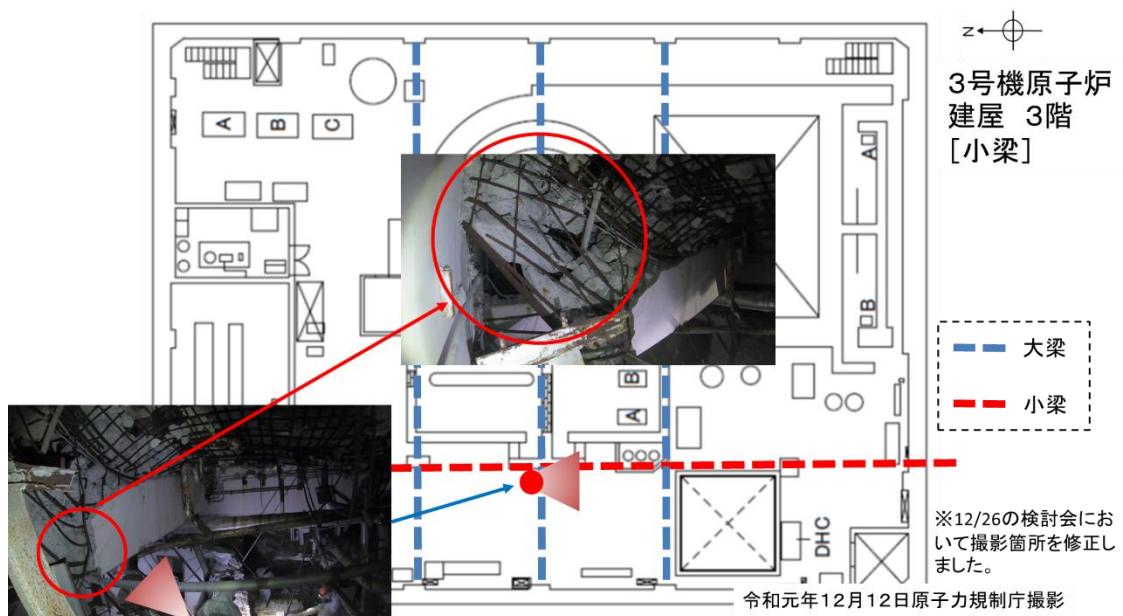
図1 3号機原子炉建屋3階天井部の小梁の損傷状況
(2019年12月の現地調査において確認されたもの)

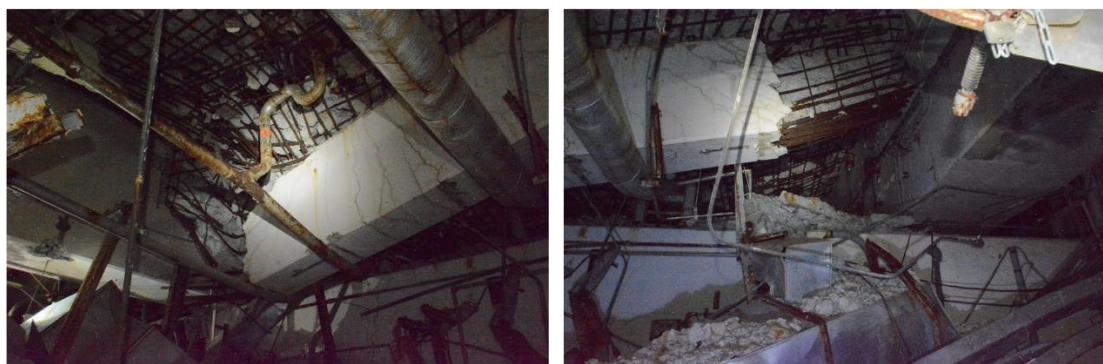
図2 3号機原子炉建屋3階天井部の小梁の損傷状況
(2019年12月の現地調査において確認されたもの)

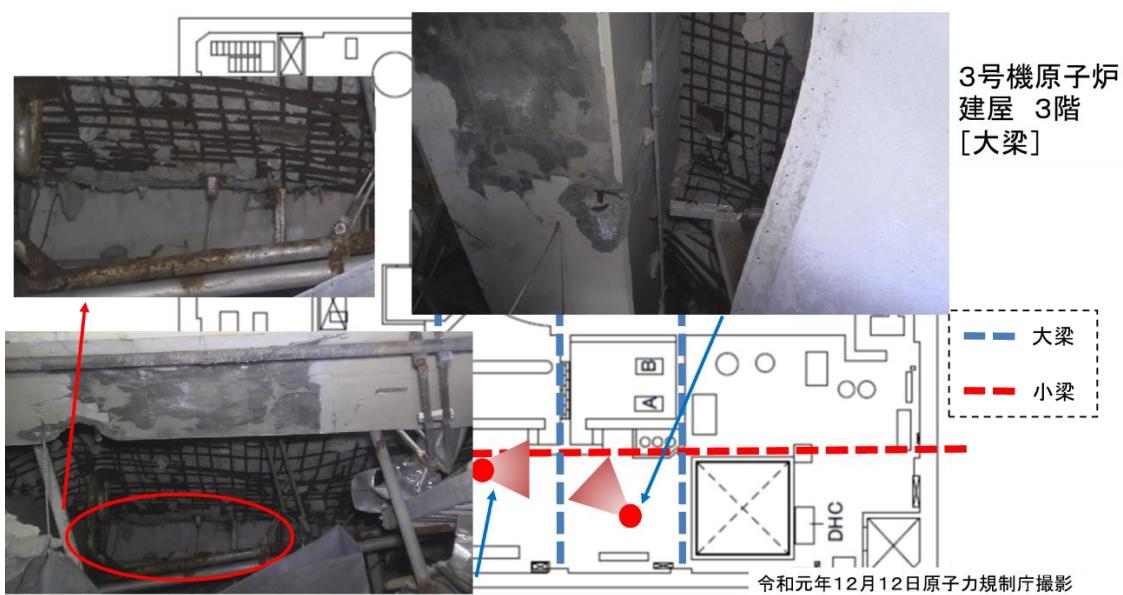
図3 3号機原子炉建屋3階天井部の小梁の損傷状況
(2019年12月の現地調査において確認されたもの)

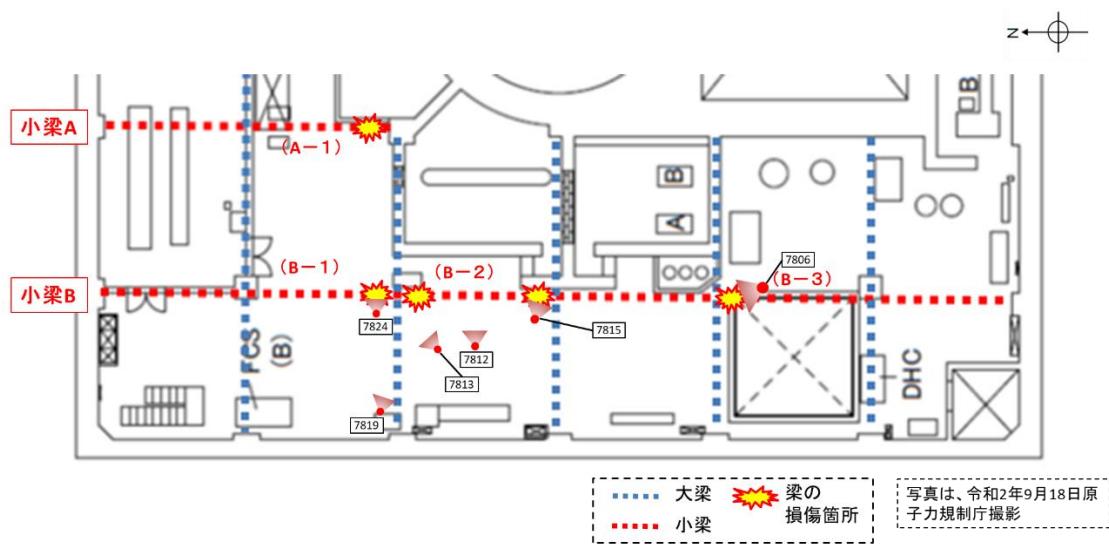
図4 3号機原子炉建屋3階天井部の小梁位置及び損傷箇所
(2020年9月の現地調査において確認されたもの)

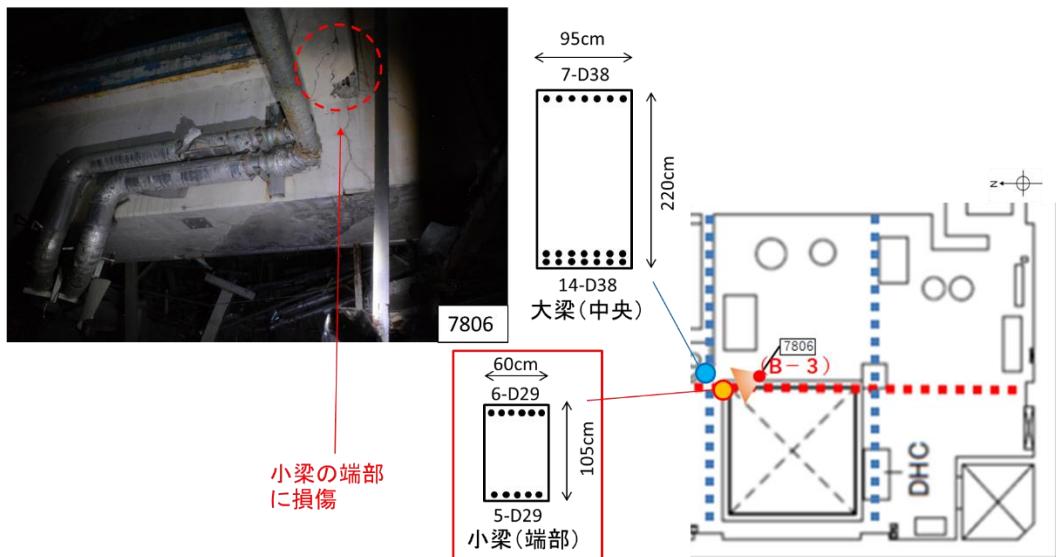
図7 3号機原子炉建屋3階天井部の小梁（B-3）の損傷状況
(2020年9月の現地調査において確認されたもの)

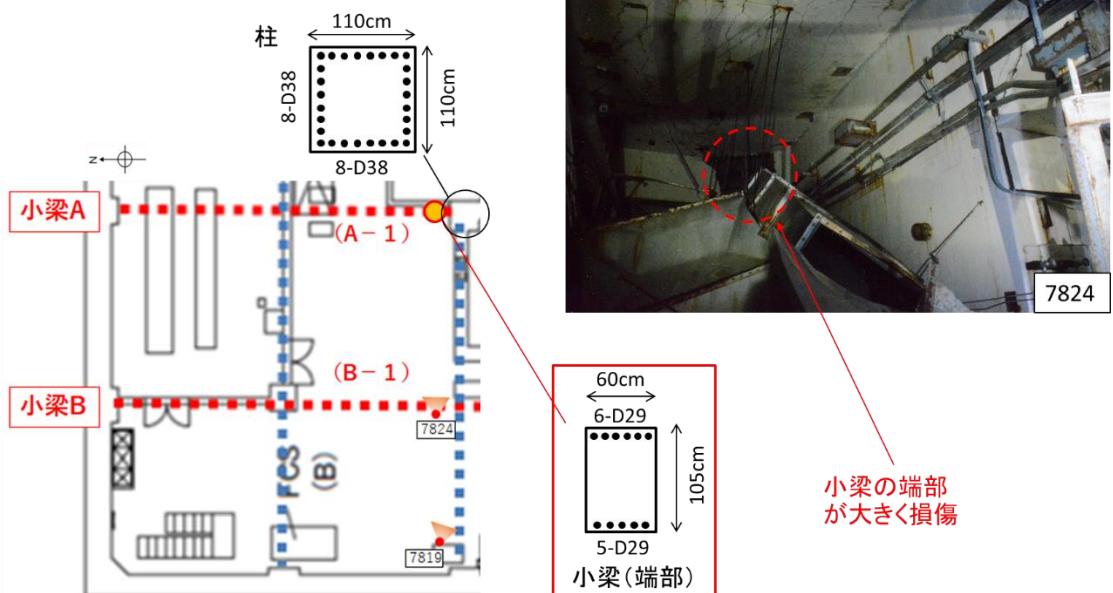
図8 3号機原子炉建屋3階天井部の小梁（A-1）の損傷状況
(2020年9月の現地調査において確認されたもの)

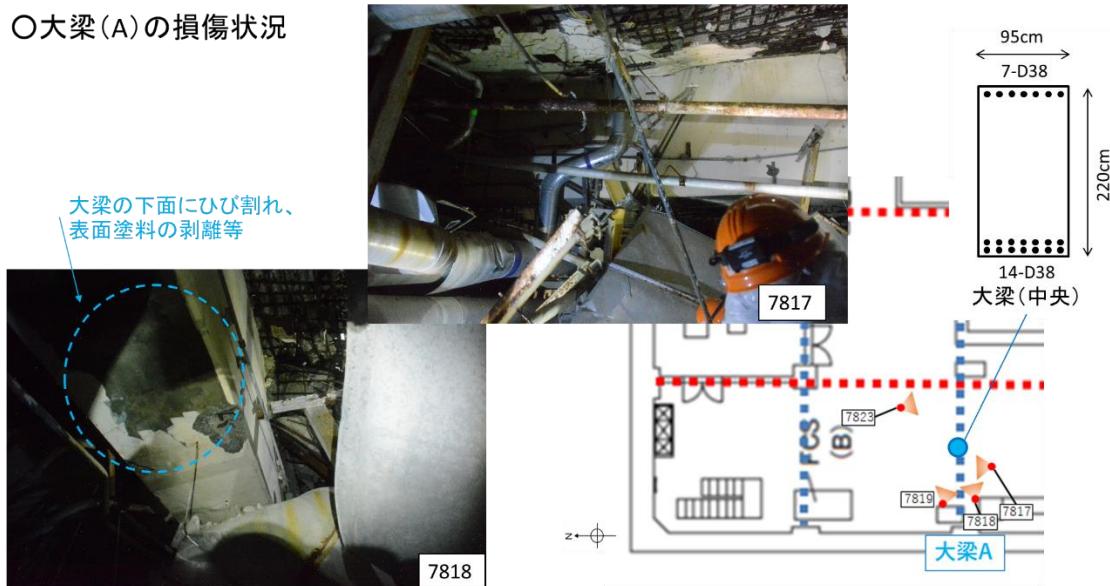
3号機原子炉建屋3階の現地調査で判明した同階天井部の梁の損傷が4階での水素爆発によって生じるものの否かについて、2020年9月に現地調査において取得した大梁の変形状況に関するデータ（写真）を基に、市野准教授（防衛大学校）が原子炉建屋の構造を近似して算定した。その結果、300～500kPaの圧力が20～40msかかると、大梁の変形が生じるとの見解を得た。3号機原子炉建屋4階で発生した爆発が前述の前駆爆発であれば、映像上の建屋変形の継続時間は30～50ms程度であり、（1）で示した多段階事象説と整合的であると考えられる。

図10 3号機原子炉建屋3階天井部の大梁(A)の損傷状況(1/2)
(2020年9月の現地調査において確認されたもの)

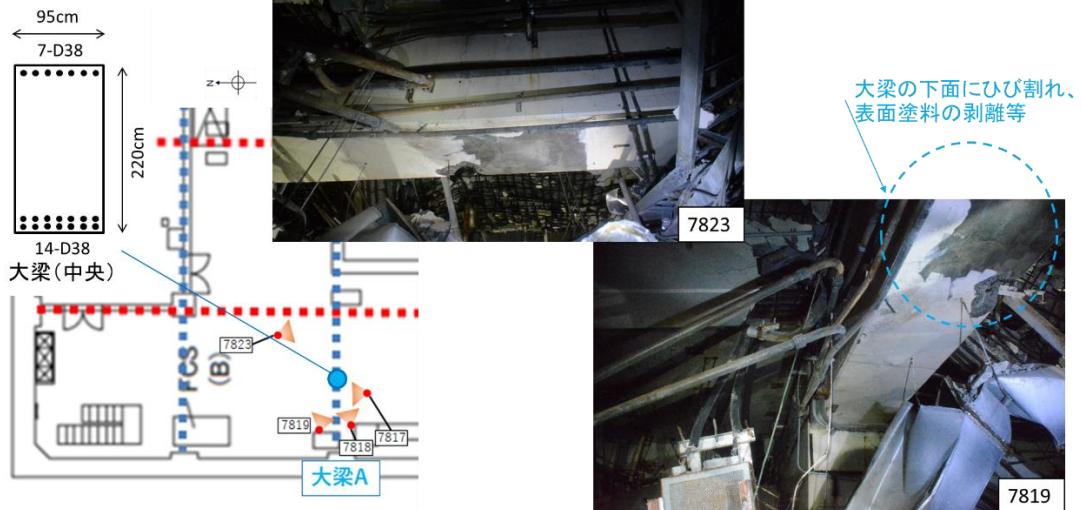
図 1 1 3号機原子炉建屋 3階天井部の大梁（A）の損傷状況（2／2）
(2020年9月の現地調査において確認されたもの)

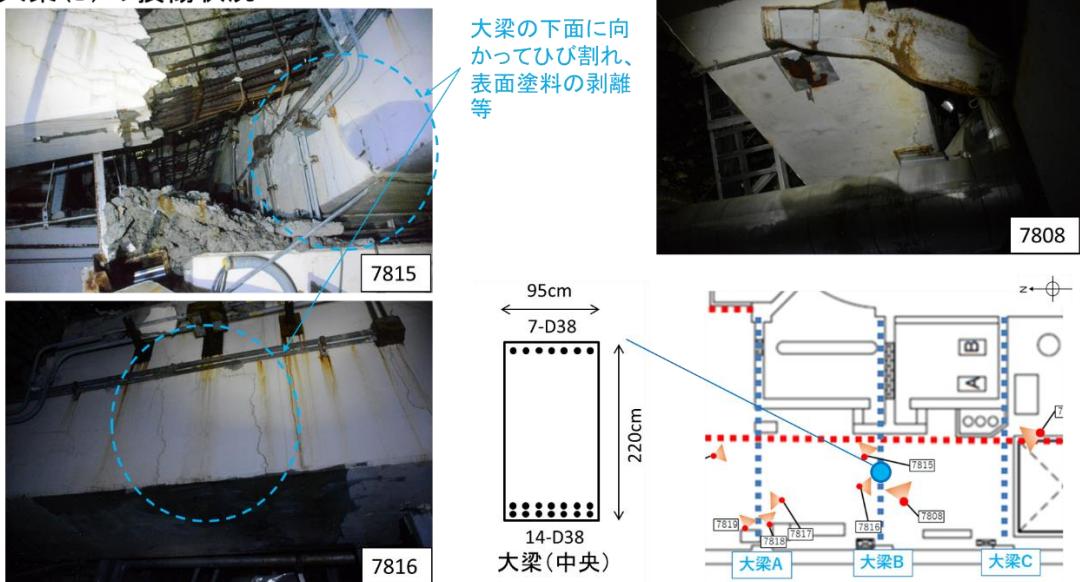
図 1 2 3号機原子炉建屋 3階天井部の大梁（B）の損傷状況（1／2）
(2020年9月の現地調査において確認されたもの)

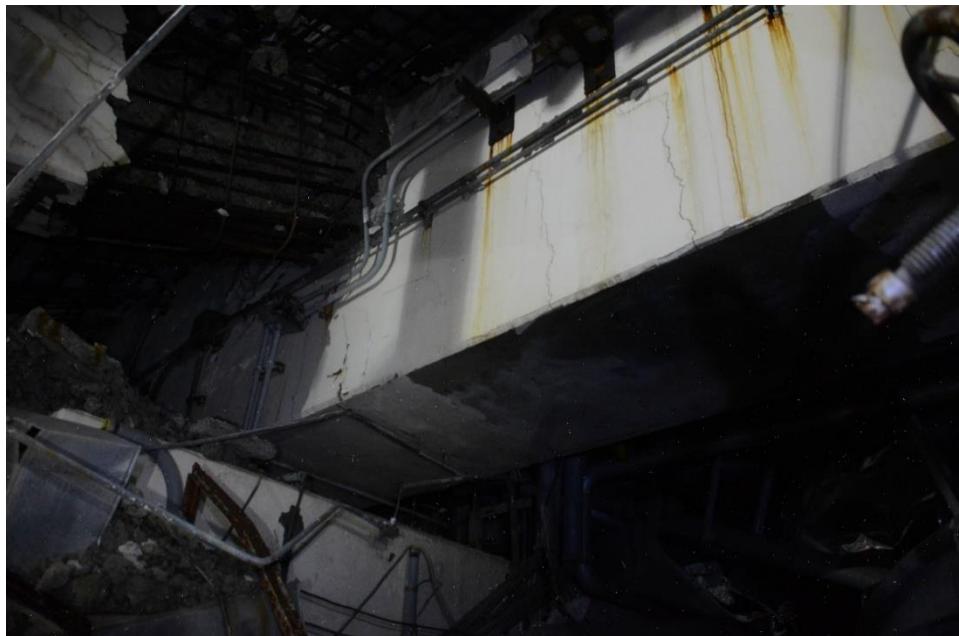
図 13 3号機原子炉建屋 3階天井部の大梁（B）の損傷状況（2／2）
(2020年9月の現地調査において確認されたもの)

図13に示す大梁（B）の損傷状況から、梁の中央部の残留変位は計算値である2～27mmよりもやや大きいように見える。したがって、大梁（B）には本条件を上回る力が作用していたと推察される。

235mm の変位が生じていると試算された。たとえば、圧力 300～500kPa では、作用時間 20～40ms で最大変位は 69mm～203mm と試算され、ひび割れのみならず目視でも十分確認が可能な相当の変形が生じることとなる。図13に示す大梁（B）の状況と対比すると、本計算結果は概ね妥当なものと判断される。

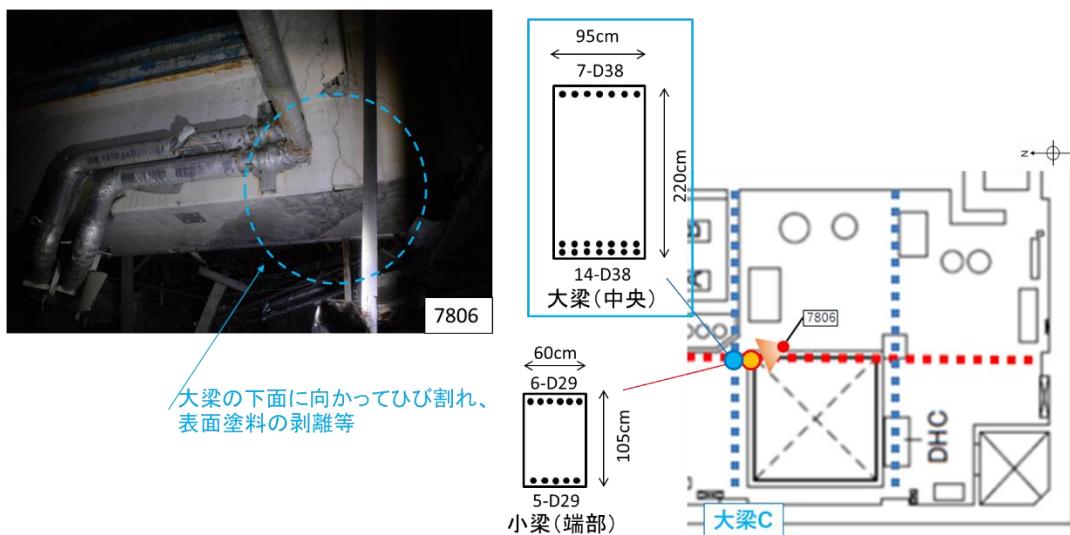
図 14 3号機原子炉建屋 3階天井部の大梁（C）の損傷状況
(2020年9月の現地調査において確認されたもの)

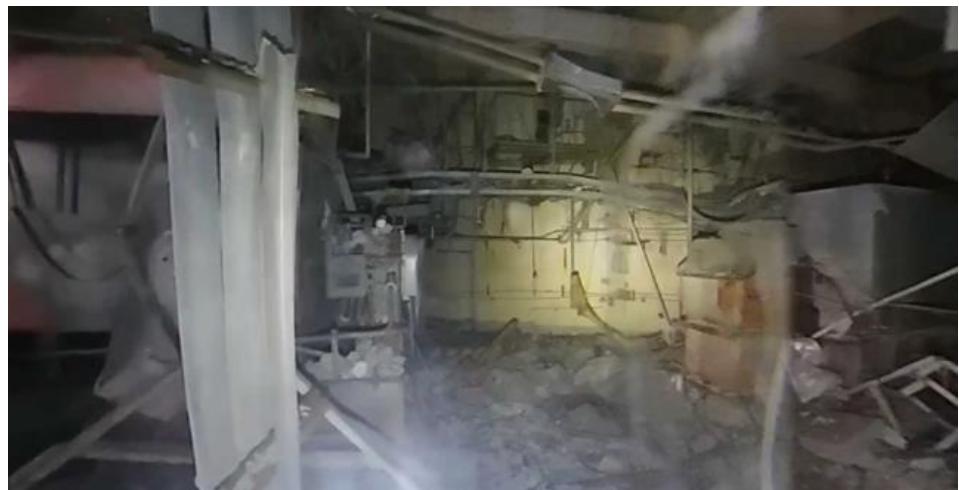
図2 3号機4階原子炉格納容器側の壁の状況（図1の写真①）

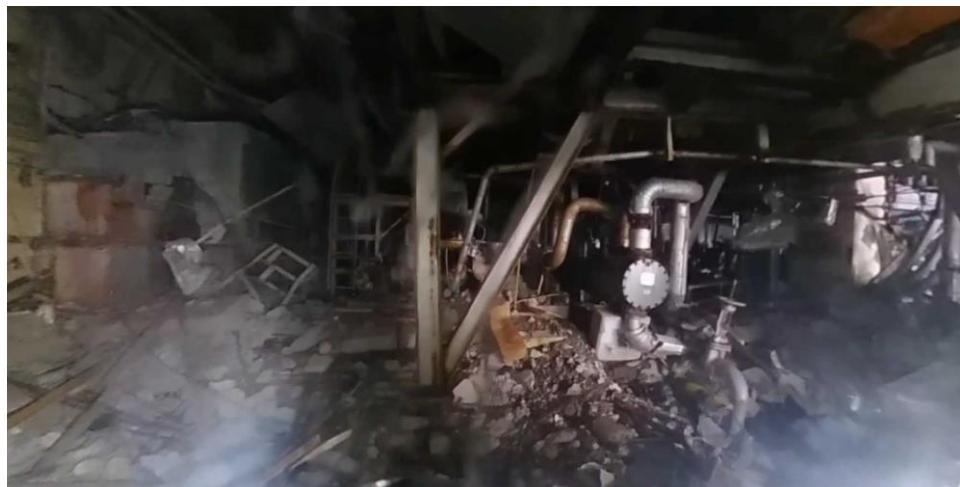
図4の熱交換器等においても図3と同様に損傷はみられず、保温材も原形を保っている。他方、外壁面に沿って設置されている分電盤と思われるラックは若干変形がみられ、内部の遮断器や盤の扉らしきものが脱落しているなど、少なからず爆発の影響は受けているように思われるものの、筐体自体は概ね原形が保たれていた。

図3 4階に設置されている設備の状況（図1の写真②-1）

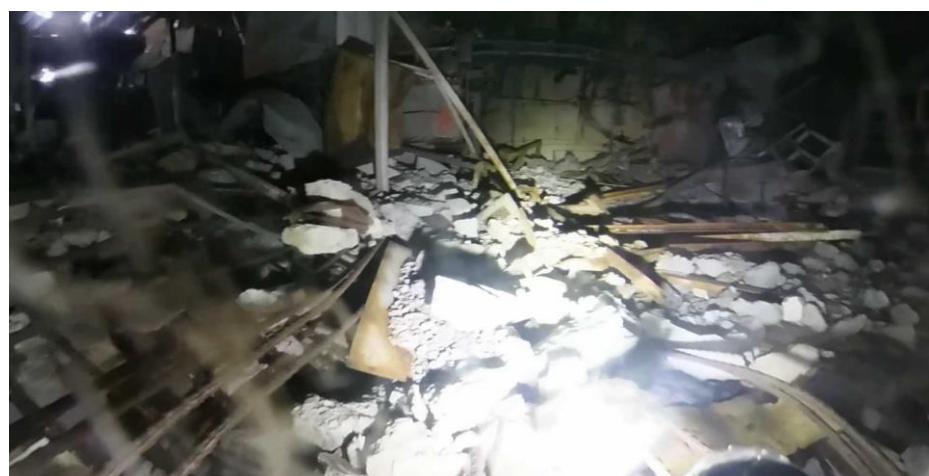
図5に示すように、4階の床面は、3階天井との間で貫通損傷がある場所を除き、大量のがれきが床面に一様に散乱している。これらのがれきは、爆発によって損傷した4階天井からのコンクリートがれきや、東京電力福島第一原子力発電所事故後、使用済燃料プールからの燃料取り出しのために、5階オペフロ上のがれき撤去工事によって、4階天井部の隙間から4階床面に落下したものと考えられる。調査チームが3号機原子炉建屋の調査ルートを検討する際、東京電力から、「3階にアクセスする際の建屋東側の階段は、事故後に窒素封入ラインを敷設した時点ではがれきがなかったが、オペフロのがれき撤去工事後にがれきが堆積していた。」という説明を受けており、4階西側エリアにおいても工事によるがれきが堆積していると考えられる。

図5 4階床面のがれきの状況（図1の写真③）

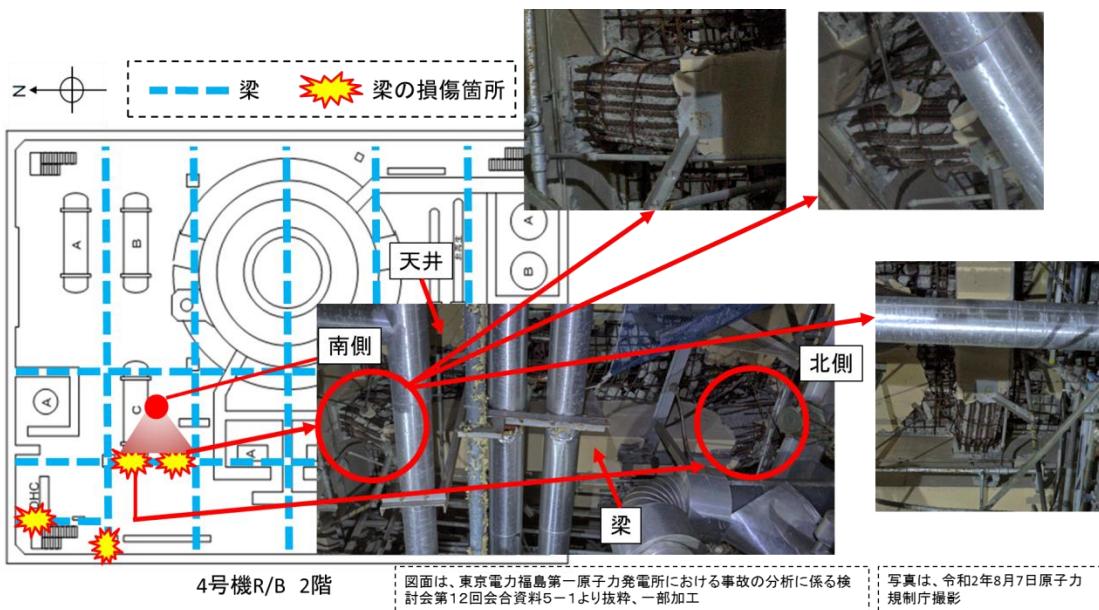
図6 4号機原子炉建屋2階の損傷状況（天井部の梁の損傷状況（1／2））

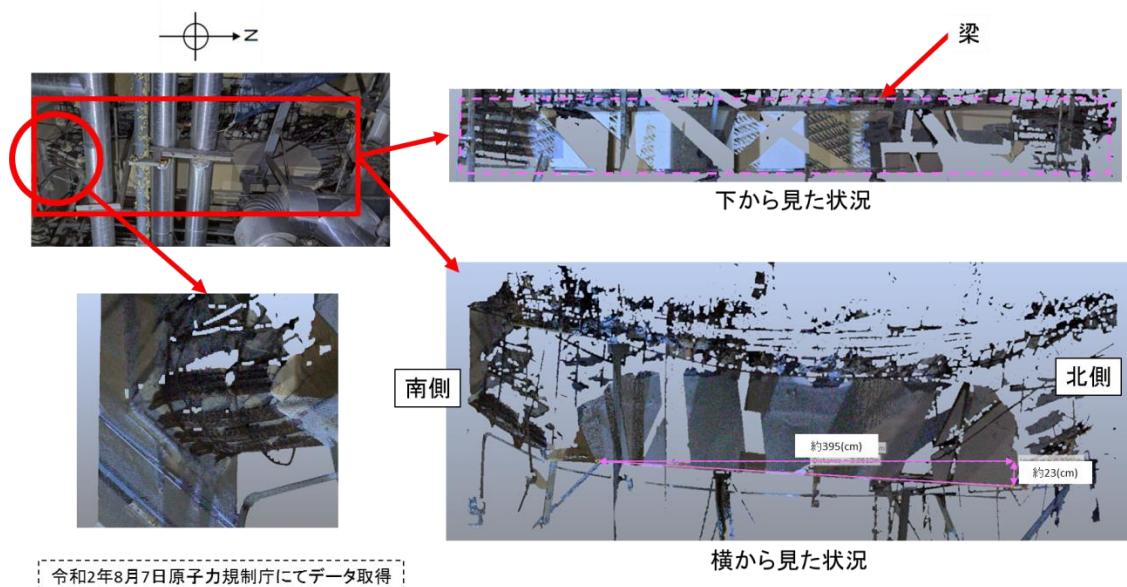
図7 4号機原子炉建屋2階の損傷状況（天井部の梁の損傷状況（2／2））

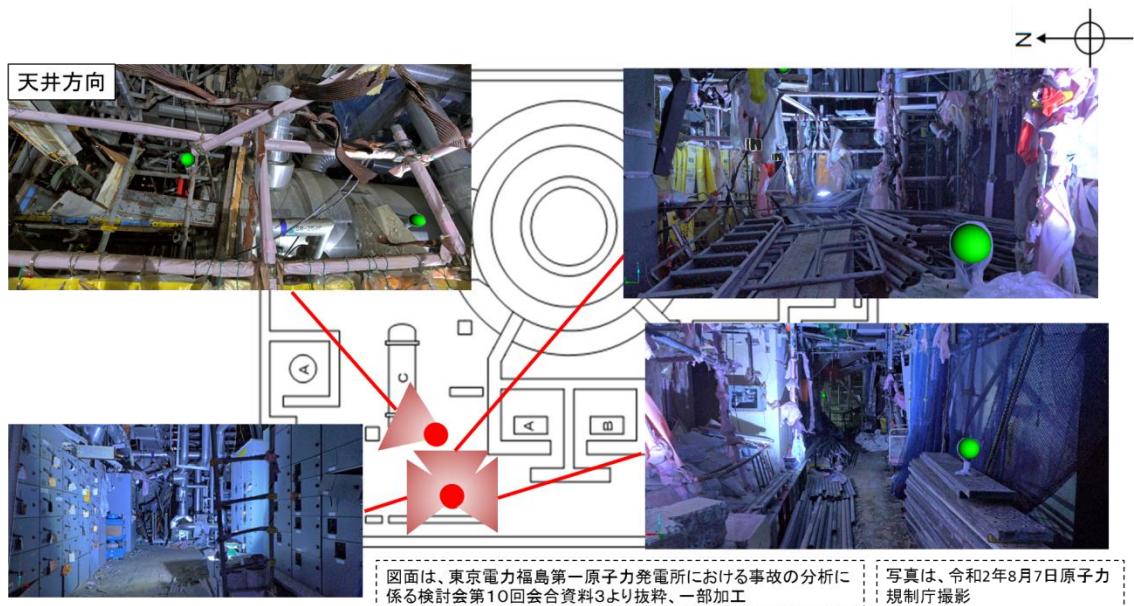
また、図8に示すように、2階の設備等の損傷状況について、調査した北西部付近では資材等の散乱は見られるが、設備及び壁の大規模な損傷は確認されなかった。

図8 4号機原子炉建屋2階の損傷状況（設備等の状況）

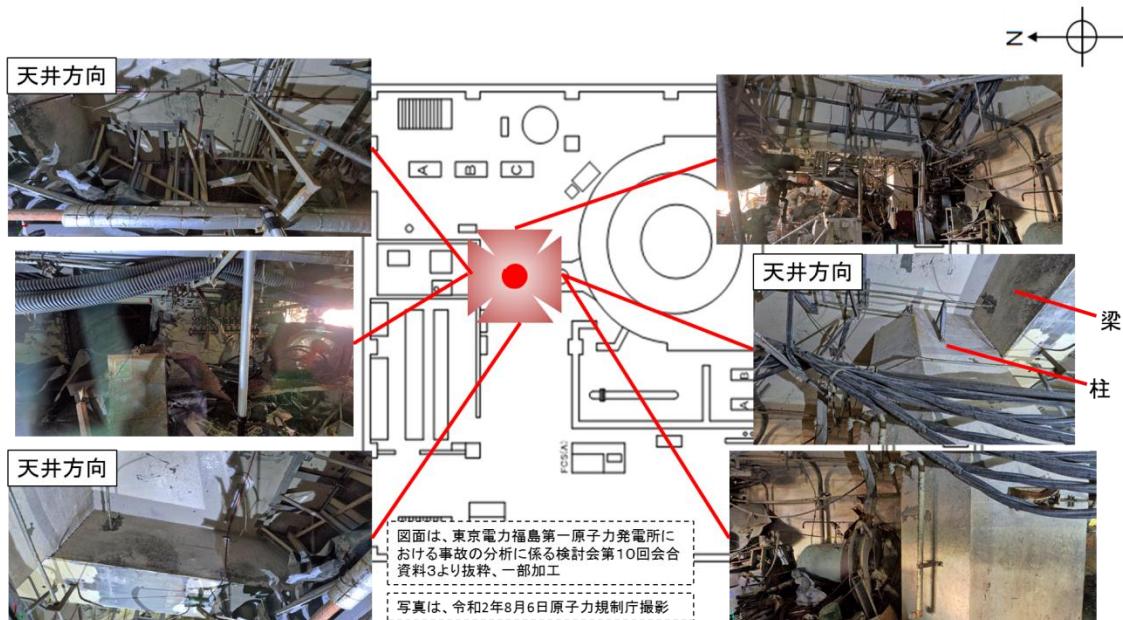
- ✓ 瞬間的な爆発が生じた場合、CRDリペア室（西側）内で確認された垂れ下がった燃えかすのようなものは残らないと考えられるため、CRDリペア室内での爆発或いは燃焼は比較的時間をするものであった可能性が高い。

図9 4号機原子炉建屋3階の損傷状況
(北側 CRDリペア室付近 (1/3))

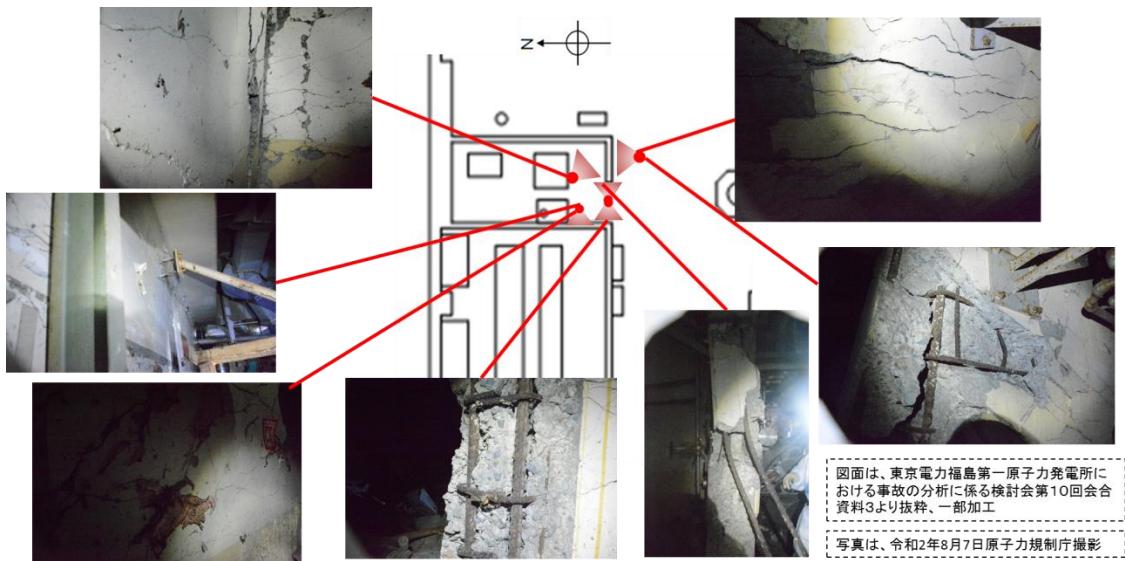
図 10 4号機原子炉建屋 3階の損傷状況
(北側 CRD リペア室付近 (2/3))

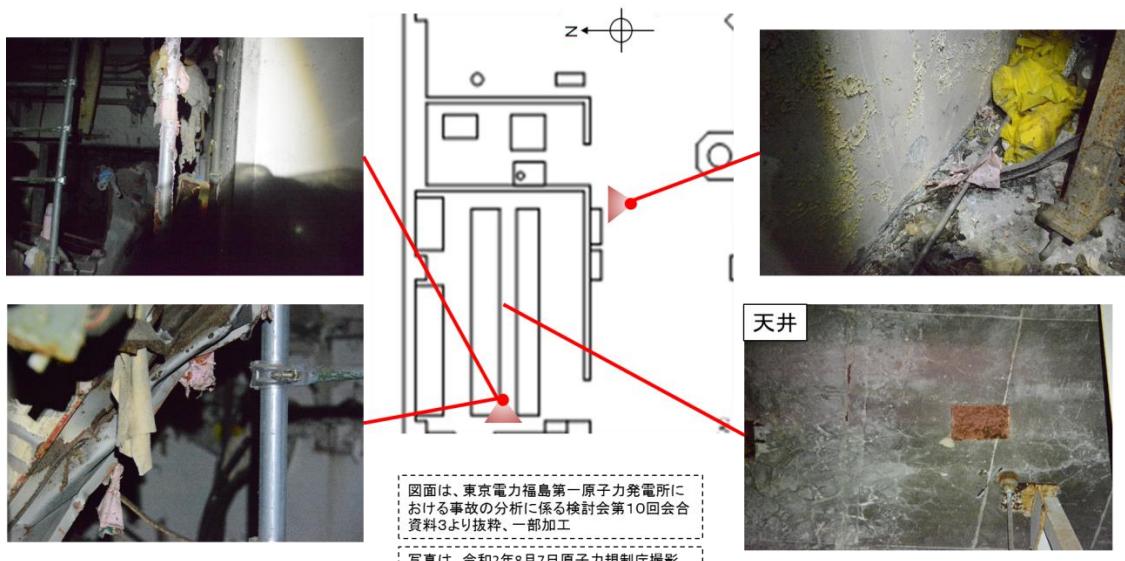
図 11 4号機原子炉建屋 3階の損傷状況
(北側 CRD リペア室付近 (3/3))

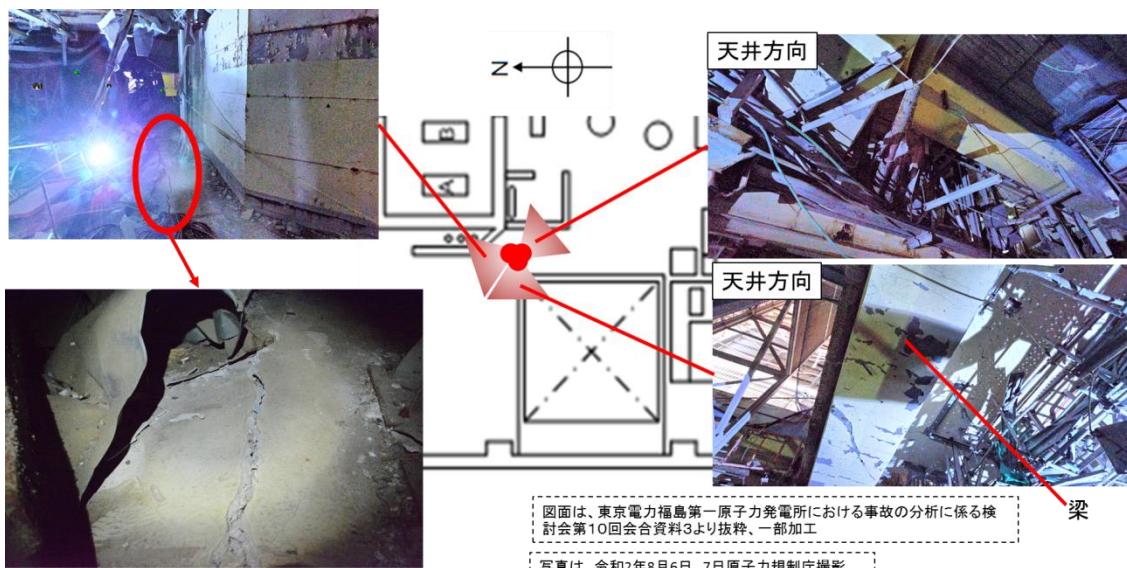
なお、図12に示すように、南西部ハッチ付近の天井の梁は、表層のコンクリートの剥落が確認されたが、梁の大規模な損傷やひび割れの存在は確認されなかった(図12の右側の写真)。

図12 4号機原子炉建屋3階の損傷状況(南西側ハッチ付近(1/2))

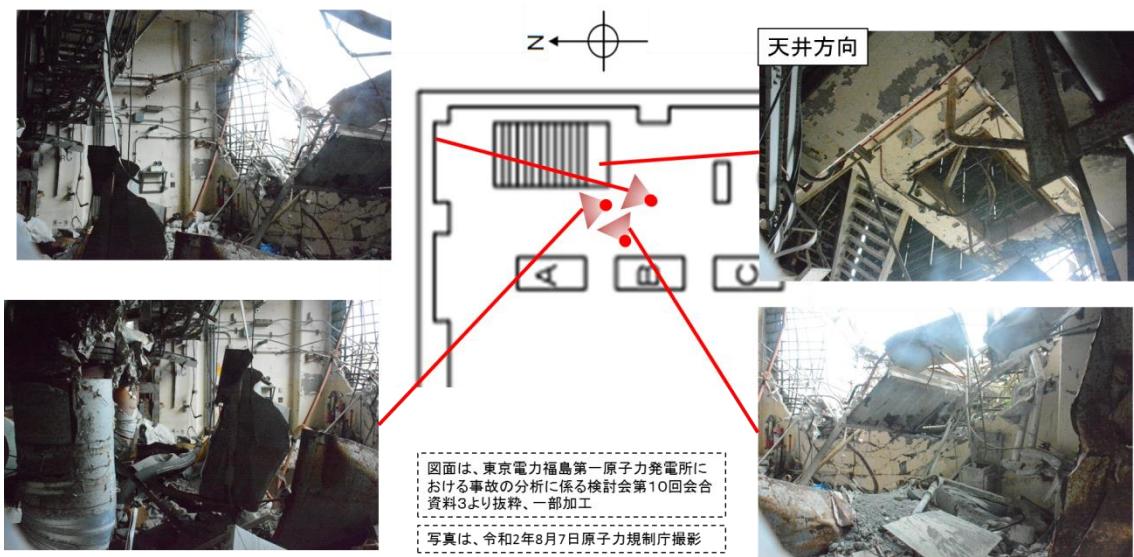
図13に示すように、東側は壁がなくなっており、階段も存在していない状況が確認された(図13の右側上の写真)。また、階段付近の設備も激しく損傷していたが、北側の壁は残っている様子が確認された(図13の左側の写真)。

図13 4号機原子炉建屋3階の損傷状況（北東側階段付近）

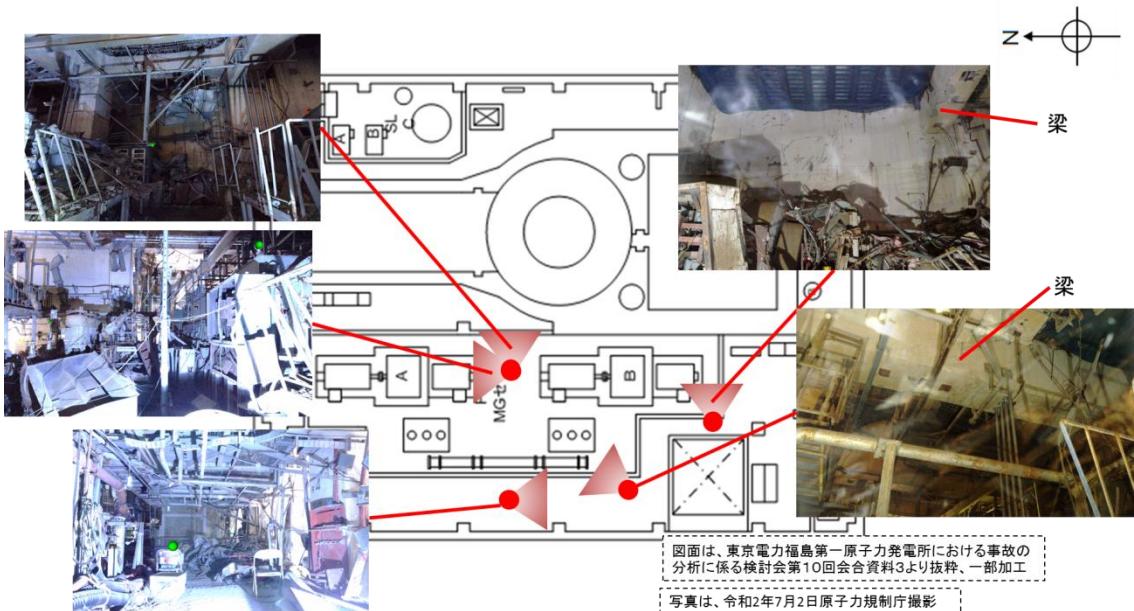
4階の西側では、ダクトの落下等が確認された（図14の左側上の写真）が、設備、壁、梁の大規模な損傷は確認されなかった。

図14 4号機原子炉建屋4階の損傷状況（設備等の状況）

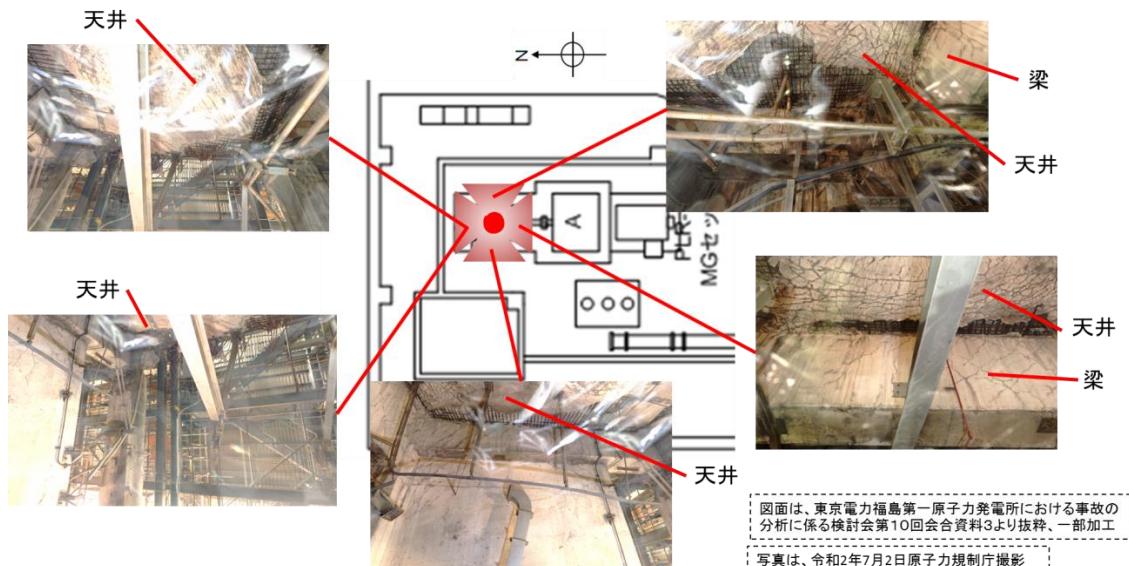
これらのひび割れ形状等を踏まえると、北西側天井は、一度下から上に突き上げられ、その後、下に垂れ下がった可能性が考えられる。なお、図16に示すように、北西側天井は北東側に大きく垂れ下がっているが、この垂れ下がりは天井が損傷した時点から時間の経過とともに進行していると考えられる。

図15 4号機原子炉建屋4階の損傷状況（北西側天井付近）

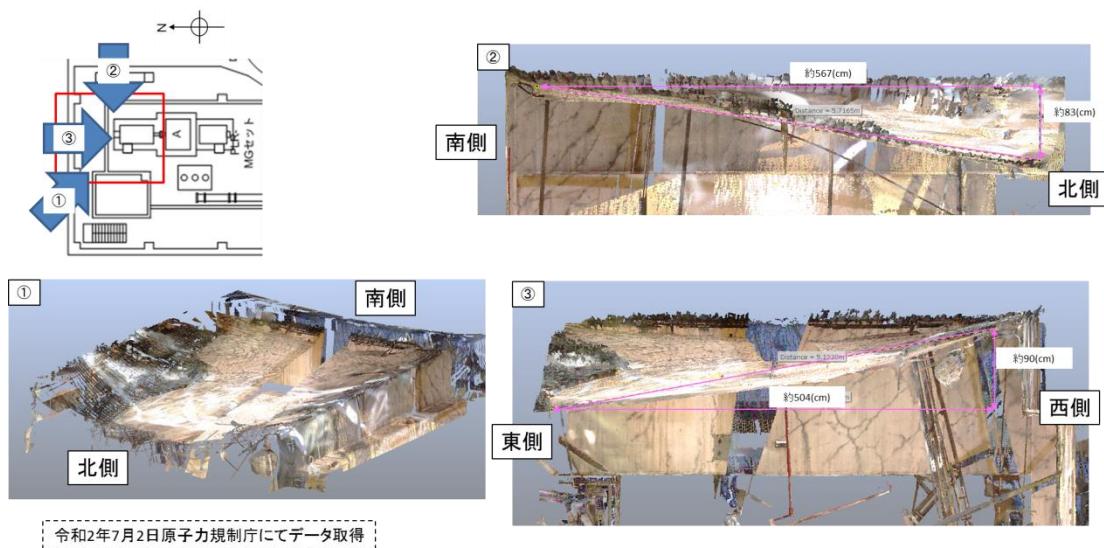
図 16 4号機原子炉建屋 4階の損傷状況（北西側天井）
