東京電力福島第一原子力発電所
事故の調査・分析に係る中間取りまとめ
～2019年9月から2021年3月までの検討～

2021年3月5日
東京電力福島第一原子力発電所における
事故の分析に係る検討会

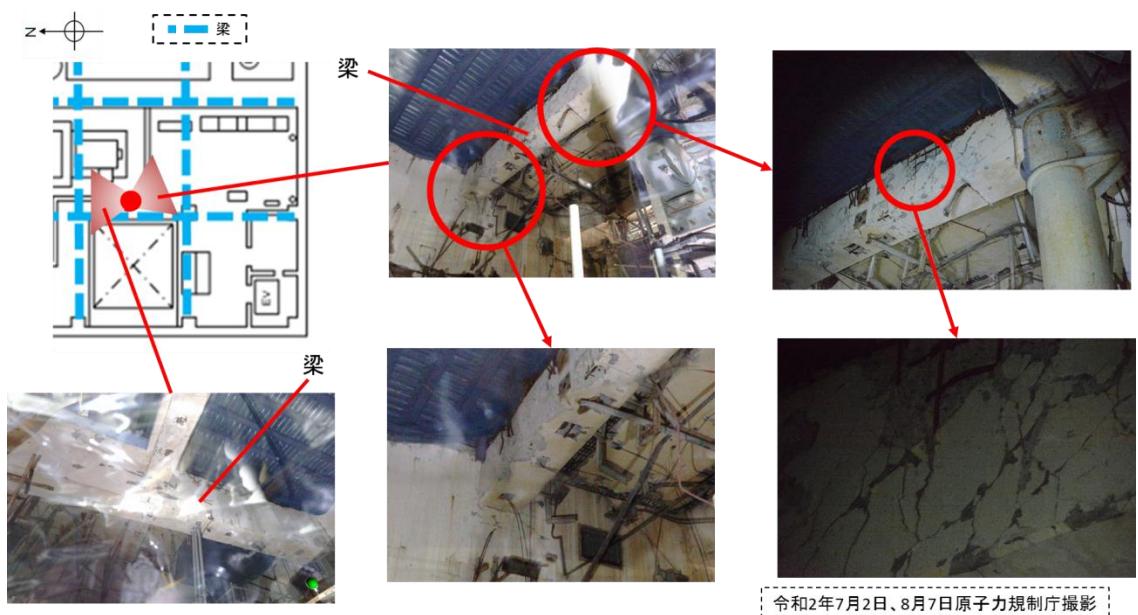
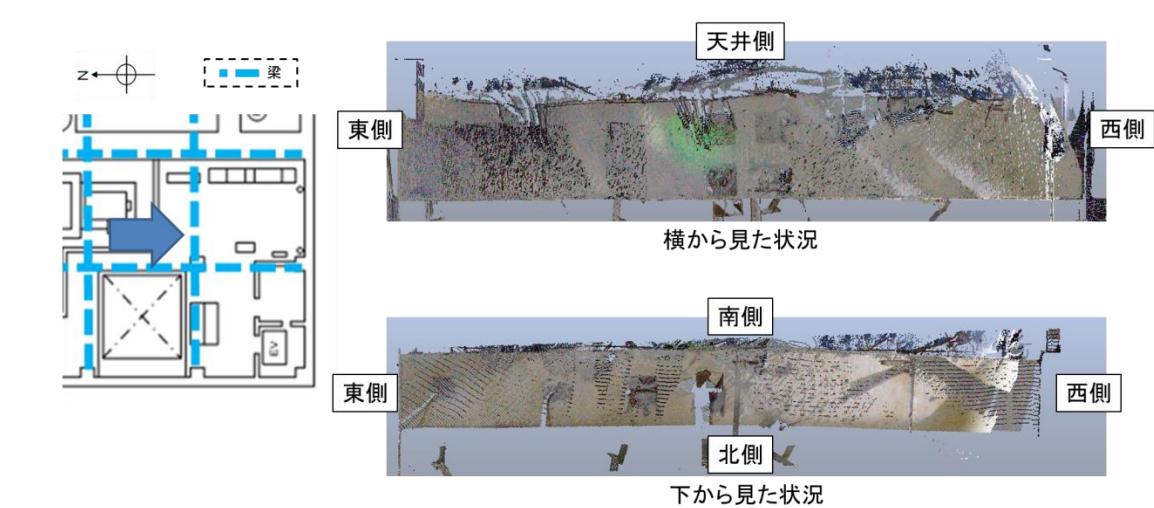
これらの状況を踏まえると、この梁は、下から上に終局耐力以上の力が作用して曲げ破壊が生じて変形し、その後、元の形状に戻ったと考えられる。なお、梁が大規模に損傷していないように見えるのは、梁に荷重がかかった際に引張鉄筋が損傷せず、せん断破壊には至らなかつたためと考えられる。
