F-1断層の可能性を有する劣化部

R1敷地-4ボーリング (49.45m) - 走向方向薄片観察結果 (2/2) -

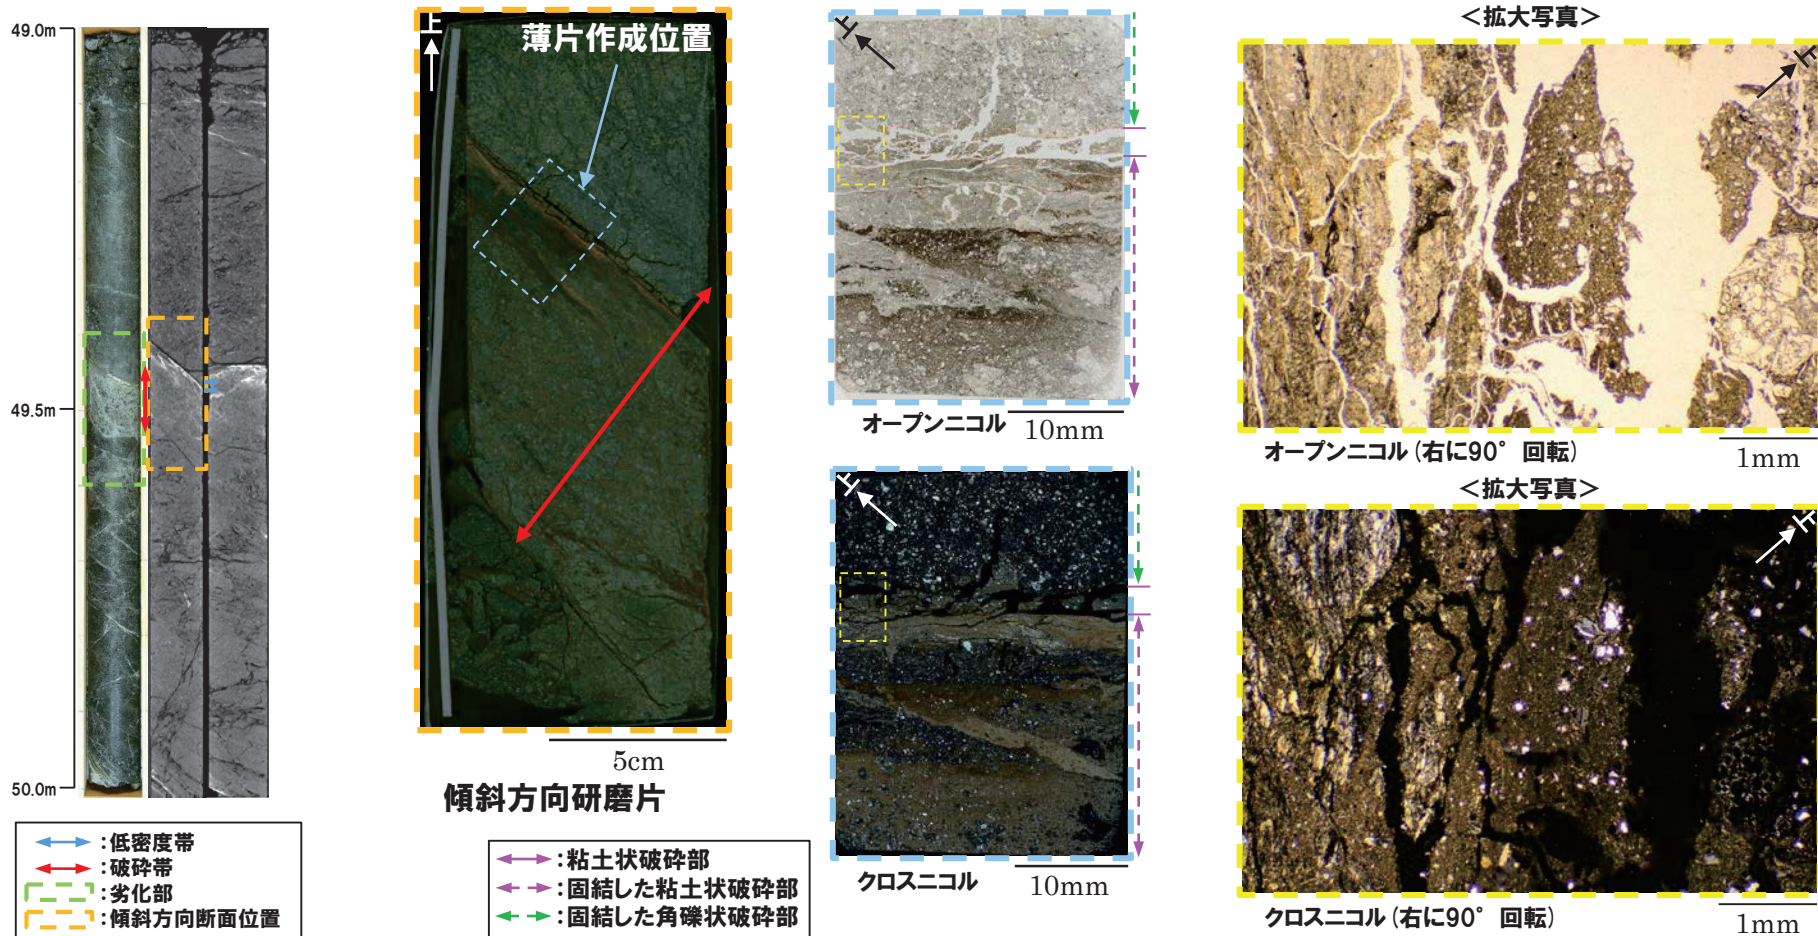
R1敷地-4ボーリング (49.45m) - 傾斜方向薄片観察結果 (1/2) -

- 粘土状破碎部はやや不明瞭なもの、直線的に分布する。
- 粘土状破碎部周辺及びその上盤側では、逆断層センスを示す鉱物片の配列が認められる。

○X線CT画像観察, 条線観察及び薄片観察の結果, 当該破碎帯はF-1断層の最新活動部であると判断される。

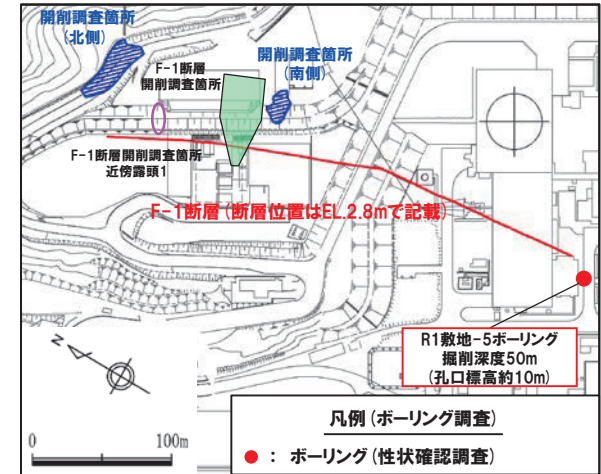
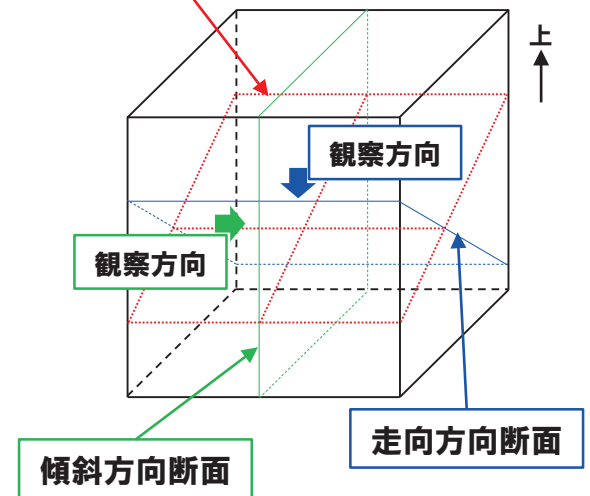
R1敷地-5ボーリング (37.04m) -X線CT画像観察結果-

○X線CT画像観察の結果、連続する直線的な低密度部は認められない。

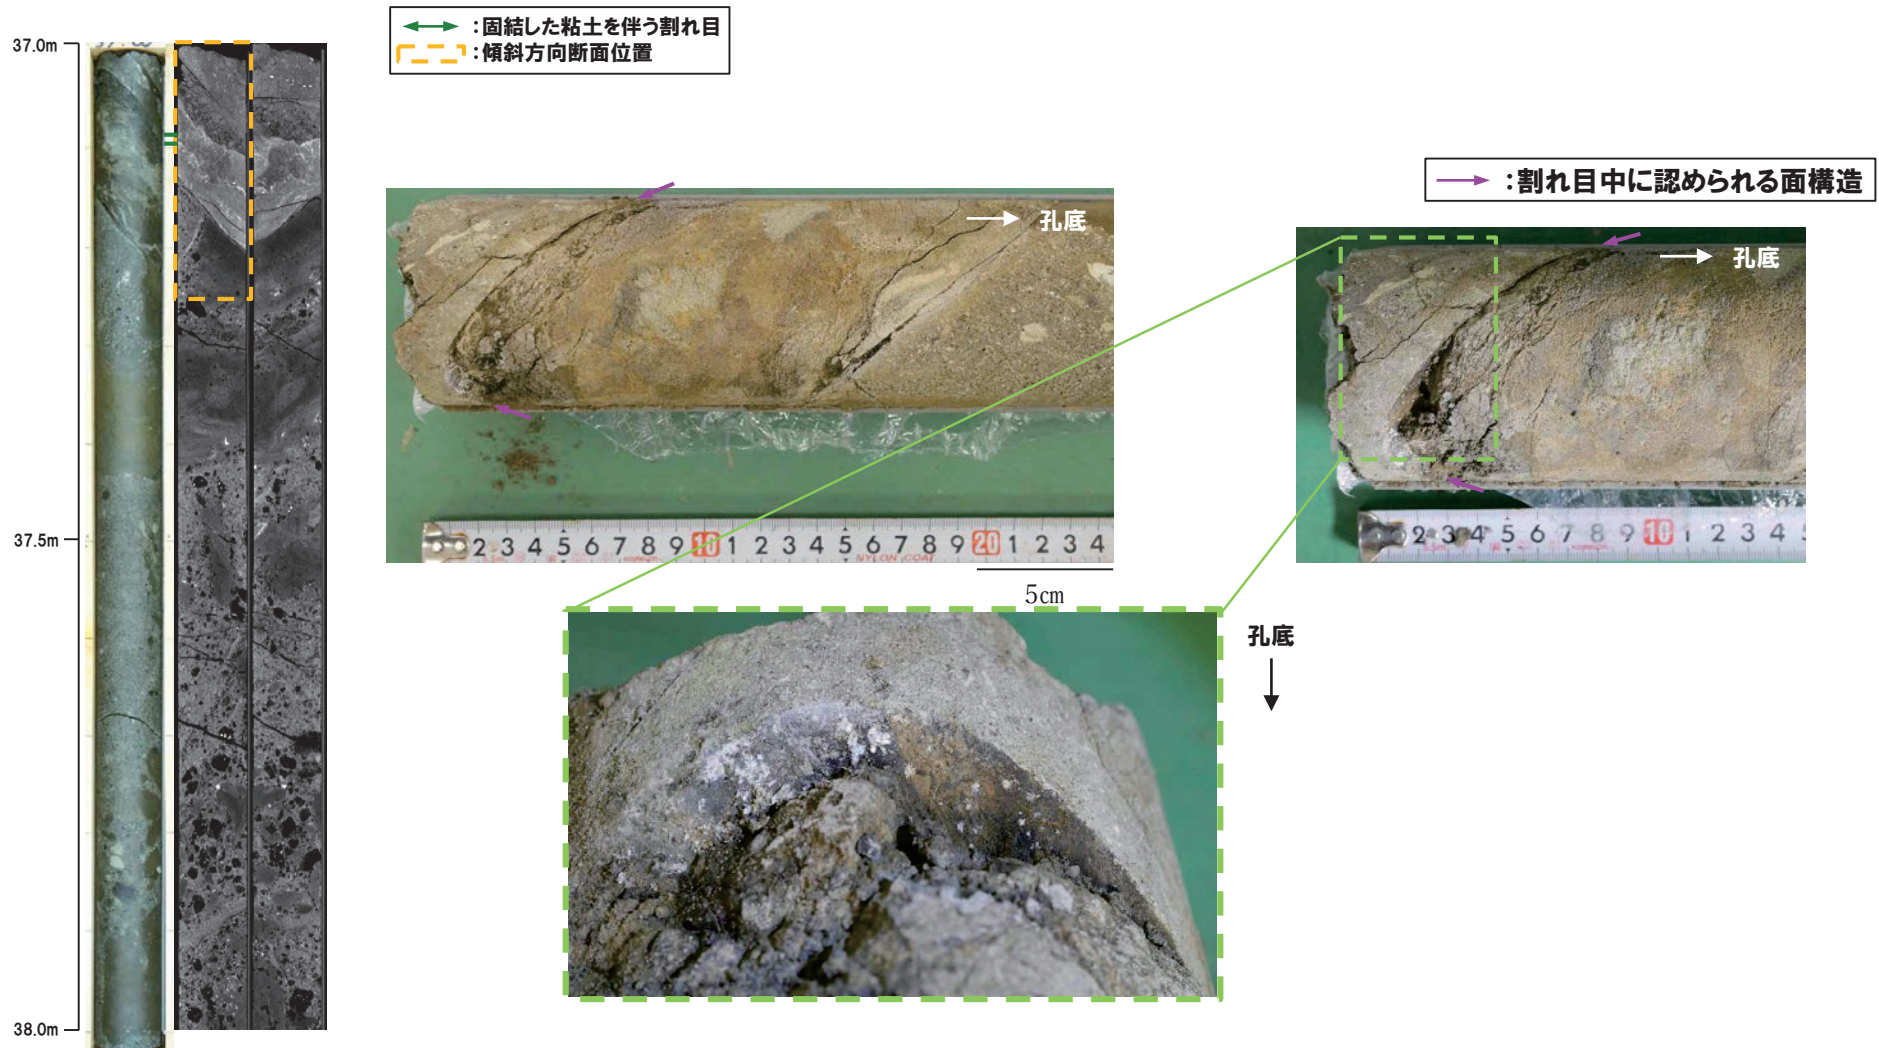
R1敷地-5ボーリング(37.04m)-条線観察結果-

- 割れ目中の面構造を深部側から浅部側へ観察を行った。
- 硬質粘土の挟在が認められる。
- 当該面は平滑に剥離するものの、条線及び鏡肌は認められない。

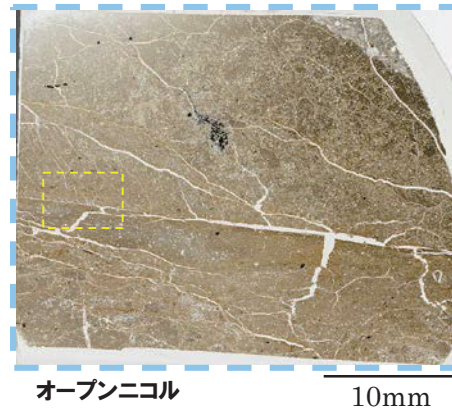
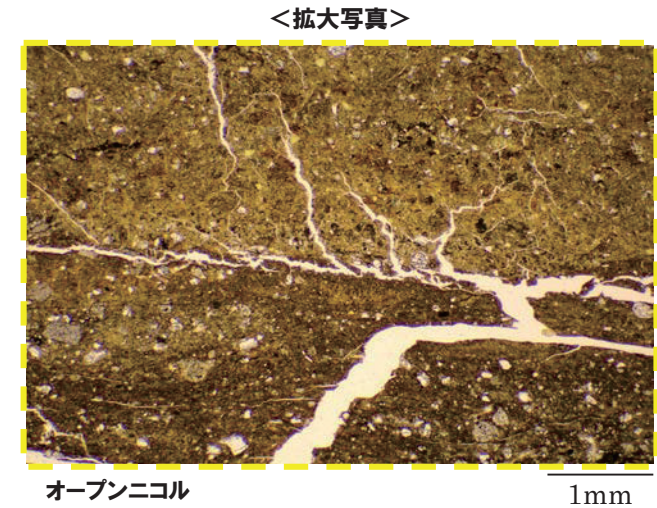
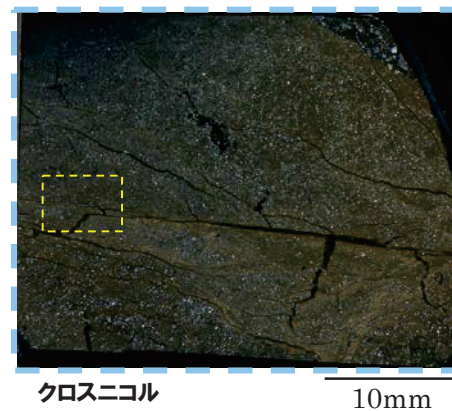
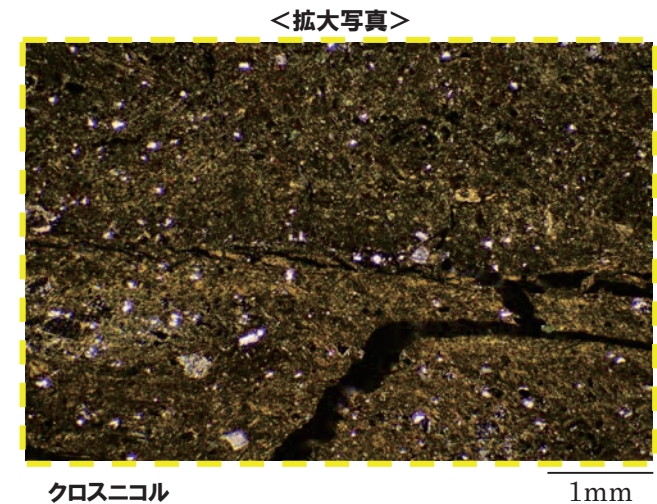
R1敷地-5ボーリング (37.04m) - 走向方向薄片観察結果 (1/2) -

- 固結した粘土状破碎部は、直線的に分布する。
- 変位センスを示す明瞭な複合面構造は認められない。

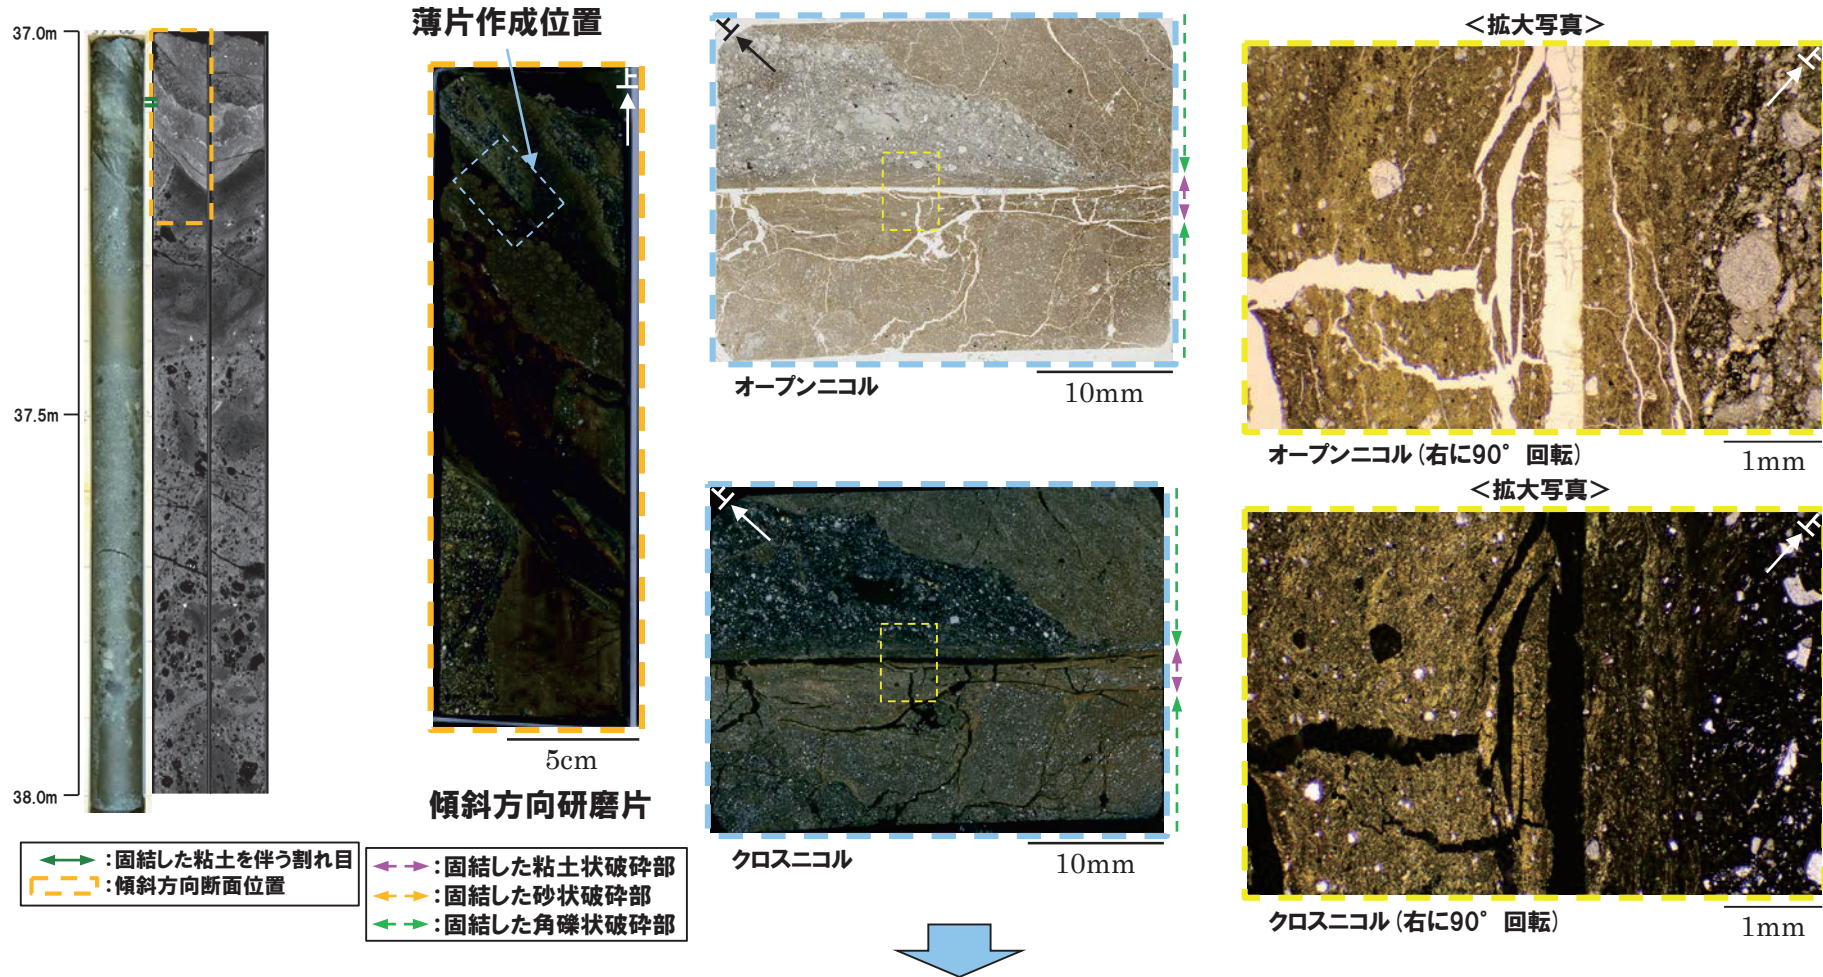
R1敷地-5ボーリング (37.04m) - 傾斜方向薄片観察結果 (1/2) -

- 固結した粘土状破碎部は直線的に連続し、周辺では細粒化が認められる。
- 粘土状破碎部周辺では、逆断層センスを示すP面が認められる。

○ 当該割れ目は、逆断層センスを示す複合面構造が認められるが、粘土は硬質であることが、X線CT画像観察においても確認されることから、当該割れ目が劣化部に認定されないとの評価は妥当と考えられる。

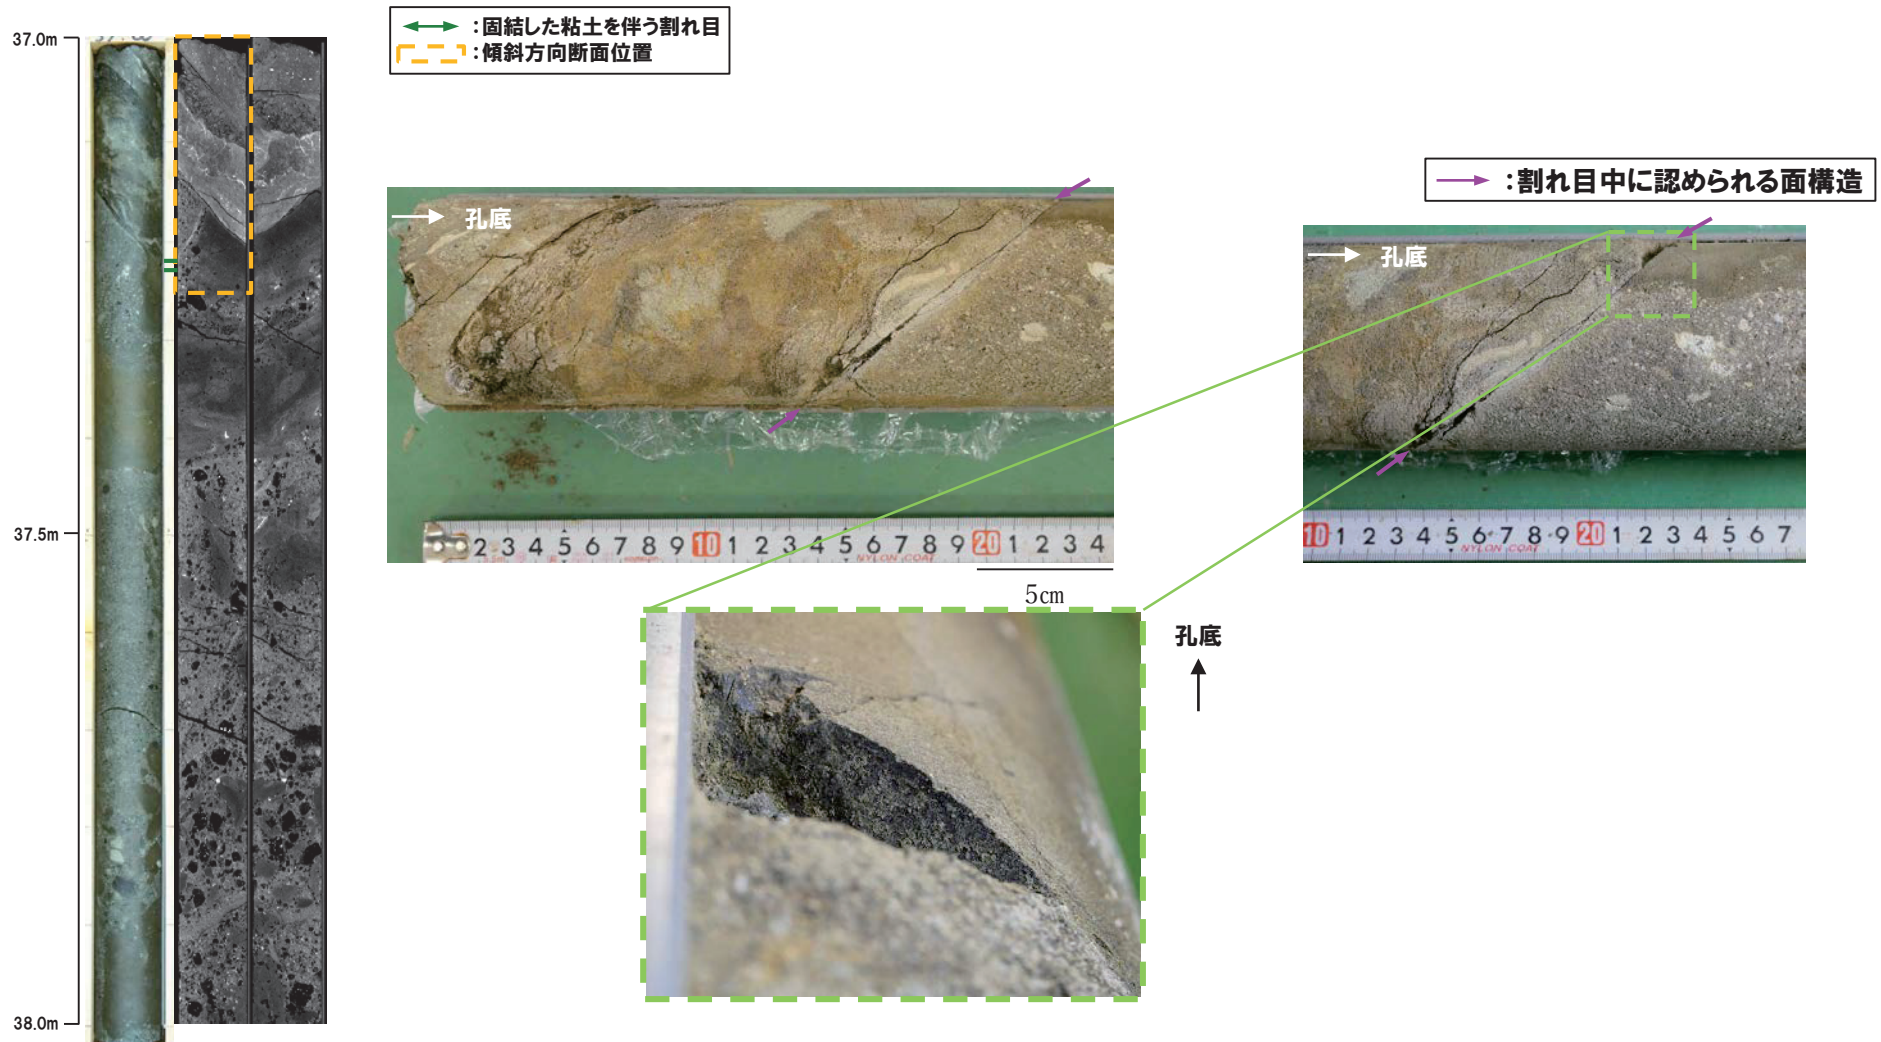
R1敷地-5ボーリング(37.19m)-条線観察結果-

- 割れ目中の面構造を浅部側から深部側へ観察を行った。
- 硬質粘土の挟在が認められる。
- 当該面は平滑に剥離するものの、条線及び鏡肌は認められない。

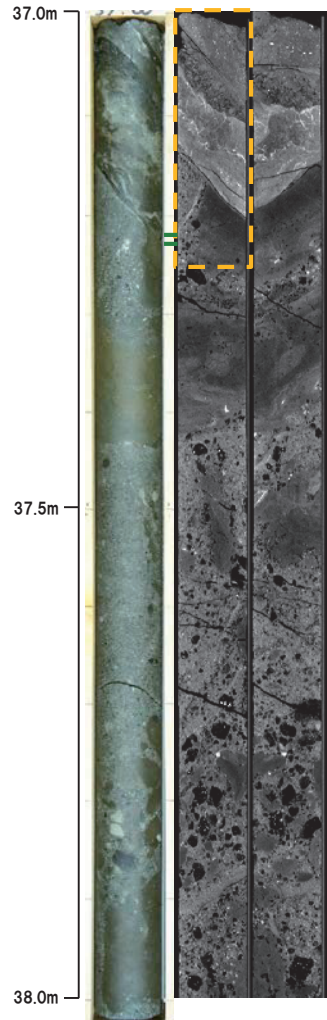
R1敷地-5ボーリング (37.19m) - 走向方向薄片観察結果 (1/2) -

- 固結した粘土状破碎部は、直線的に分布する。
- 粘土状破碎部には左横ずれ断層センスを示すP面が認められる。

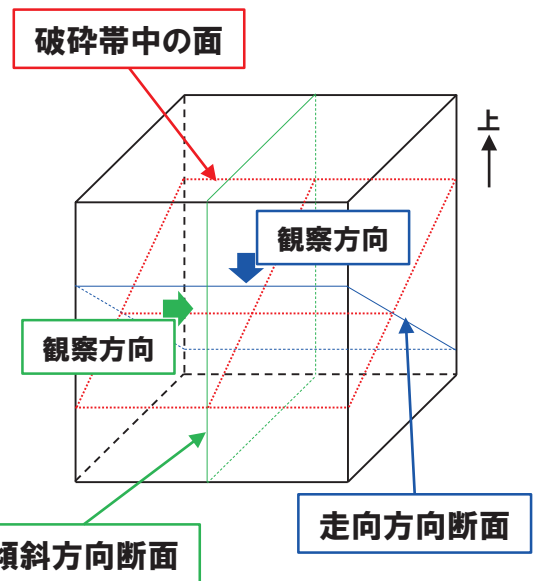
R1敷地-6ボーリング (133.65m) -X線CT画像観察結果-

○X線CT画像観察の結果, 連続する直線的な低密度部が認められる。

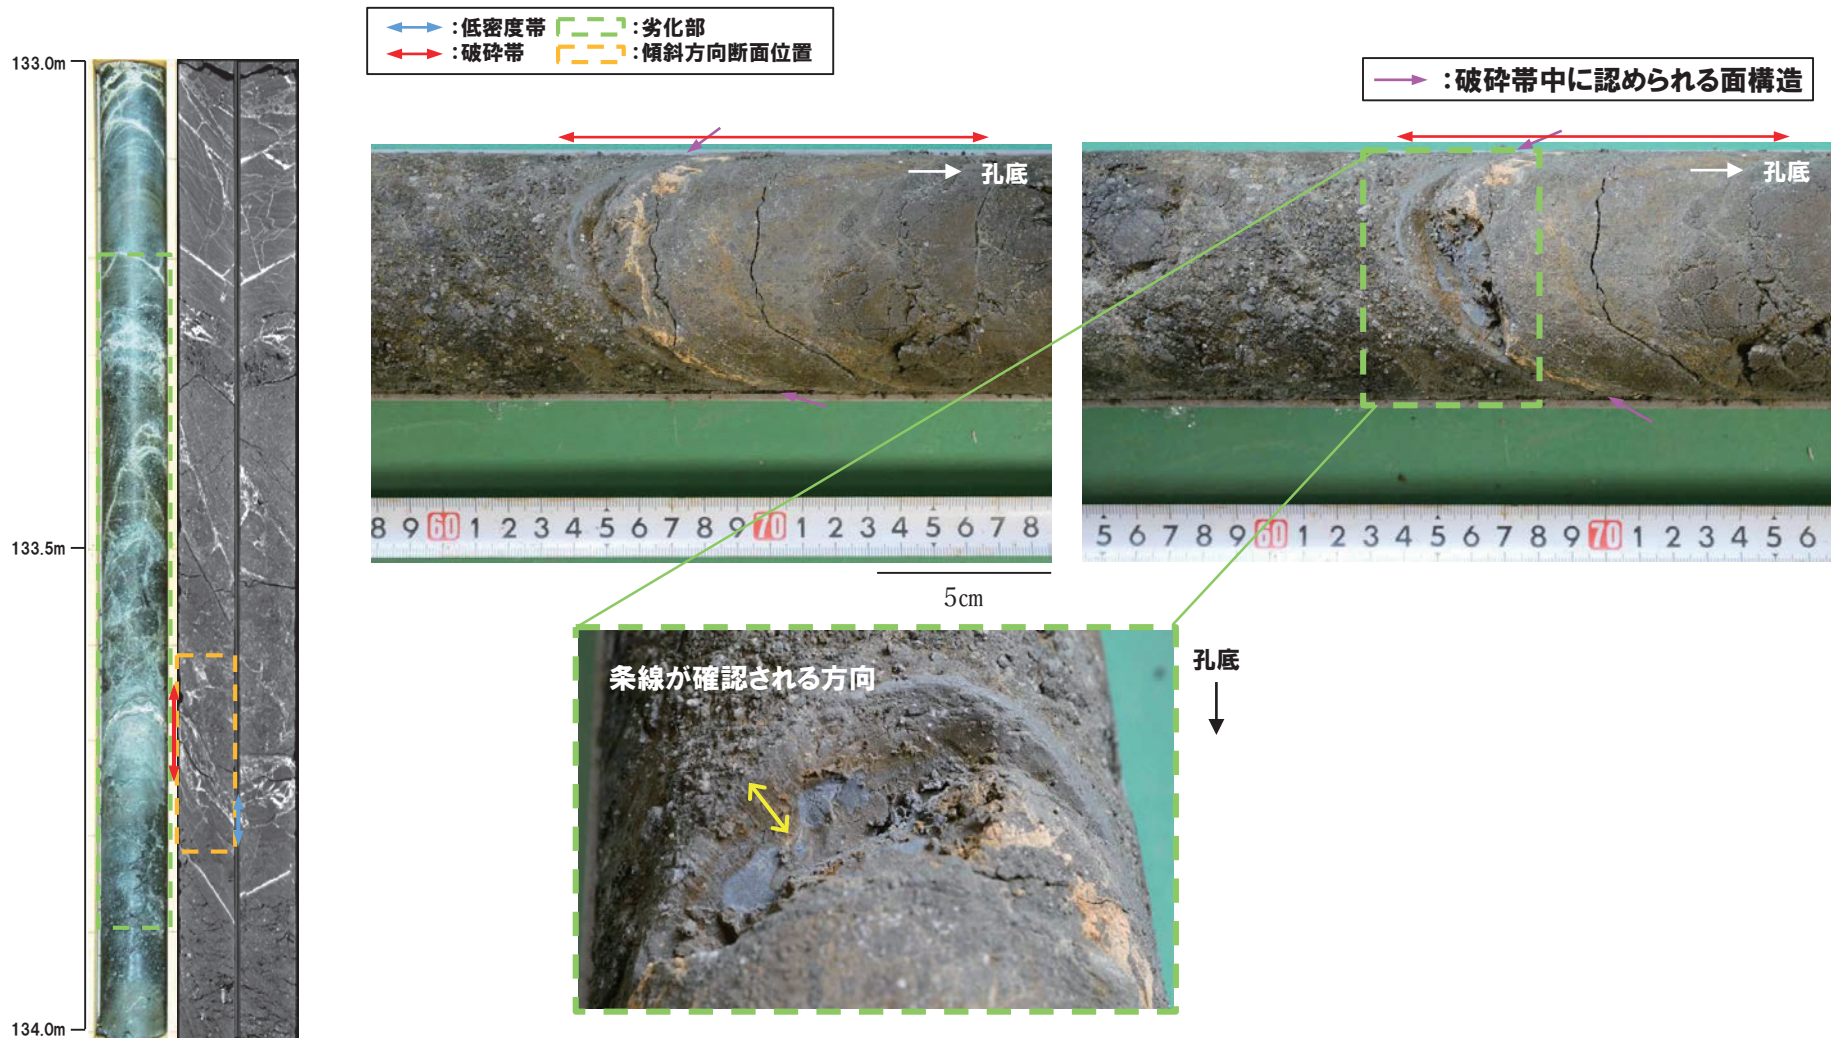
R1敷地-6ボーリング(133.65m) - 条線観察結果 -

- 破碎帯中に認められる面構造を深部側から浅部側へ観察を行った。
- 厚さ約2~5mmの軟質粘土の挟在が認められる。
- 最急勾配方向と約20° 斜交する条線が認められ、浅部から深部方向に読み直すとレイク角は70° Lとなる。

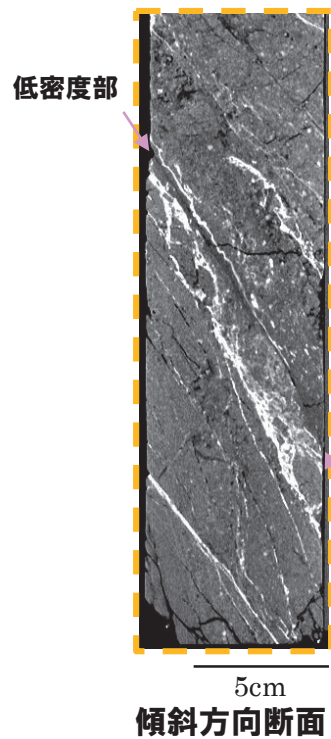
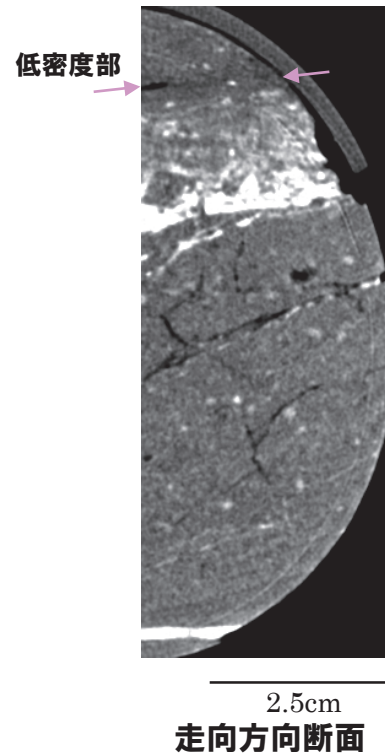
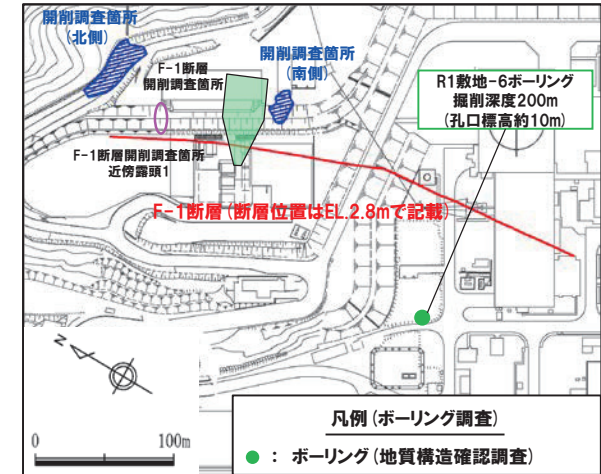
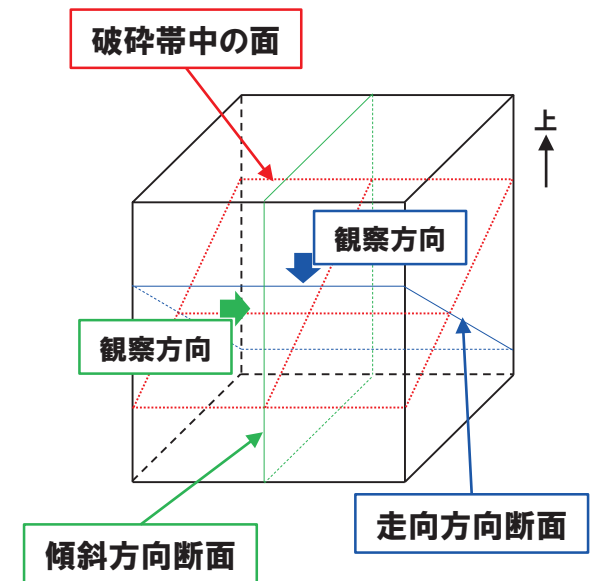
R1敷地-6ボーリング (134.81m) -X線CT画像観察結果-

○X線CT画像観察の結果、やや不明瞭なもの、連続する直線的な低密度部が認められる。

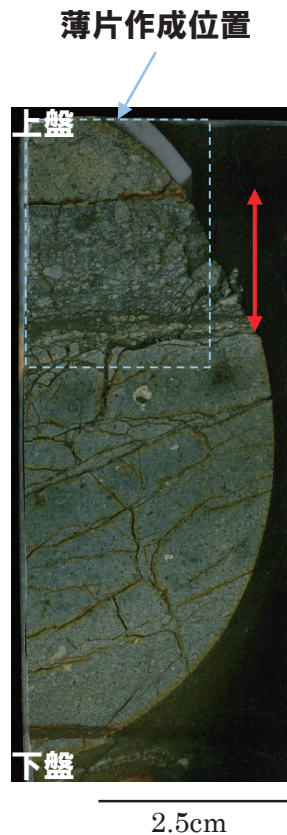
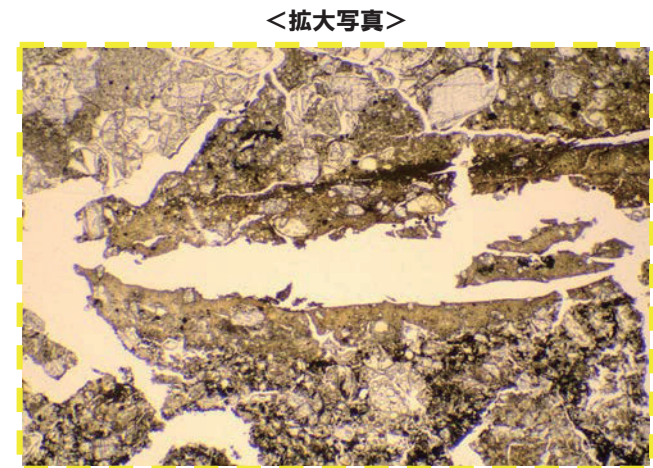
R1敷地-6ボーリング(134.81m) - 走向方向薄片観察結果(1/2) -

- 粘土状破碎部は直線的に連続し、下盤側では細粒化が認められる。
- 変位センスを示す明瞭な複合面構造は認められない。

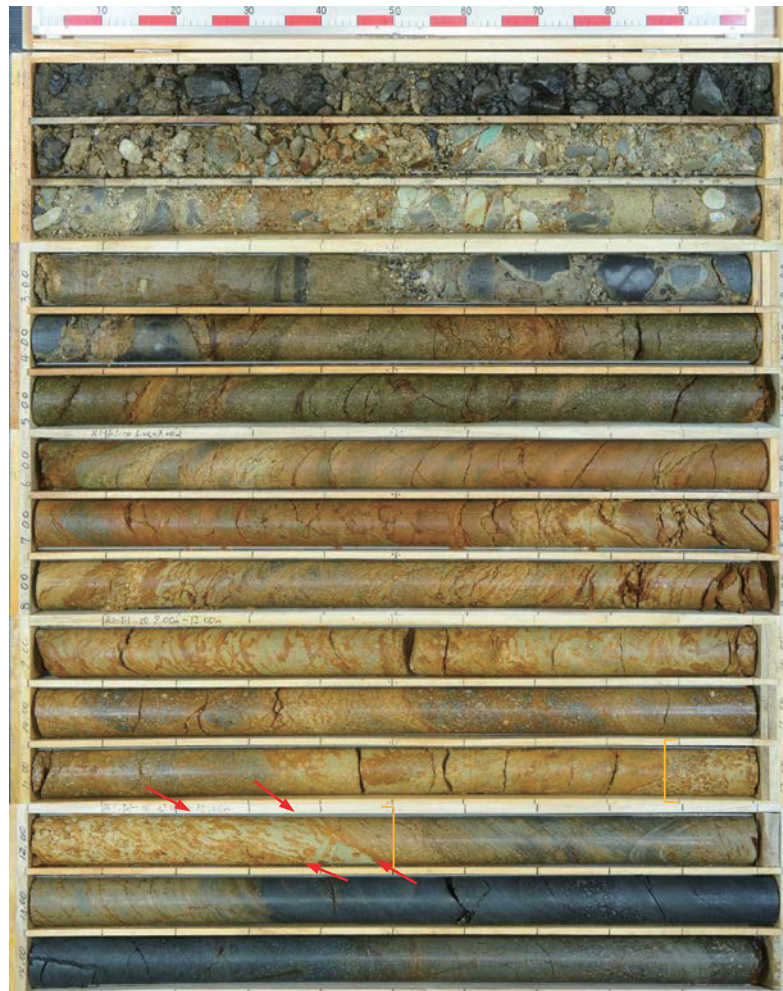
コア写真(確認-2ボーリング:深度0~15m)

- 確認-1ボーリング地点に近接(約10m)する確認-2ボーリングにおいて認められる深度12.30m及び12.43mの破碎帯については、F-1断層の最新活動部として判断している(P422~P435参照)。
- 当該破碎帯は、「砂質凝灰岩のうち、強風化を受けている範囲」(深度約11.90~12.40m)に認められる。

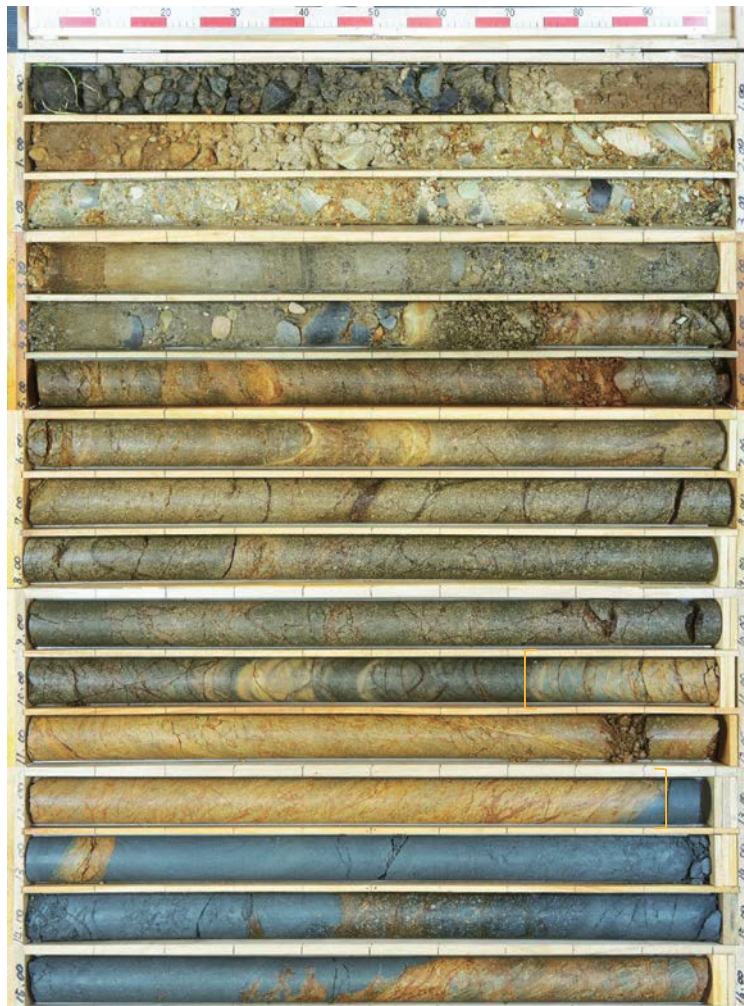
コア写真(確認-1(別孔)ボーリング:深度0~16m※)

○確認-1ボーリングにおいては、ボーリングコア観察の結果、F-1断層の推定深度(約17m)付近である深度約10.70~12.90mにおいて、「砂質凝灰岩のうち、強風化を受けている範囲」が認められ、当該範囲には、数箇所の割れ目が認められる。

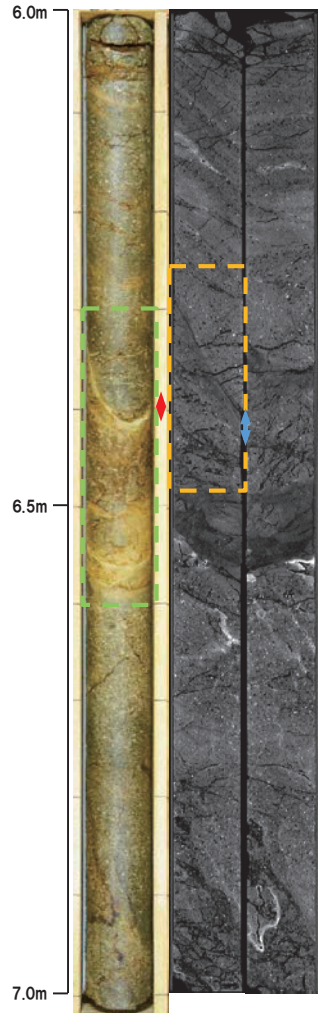
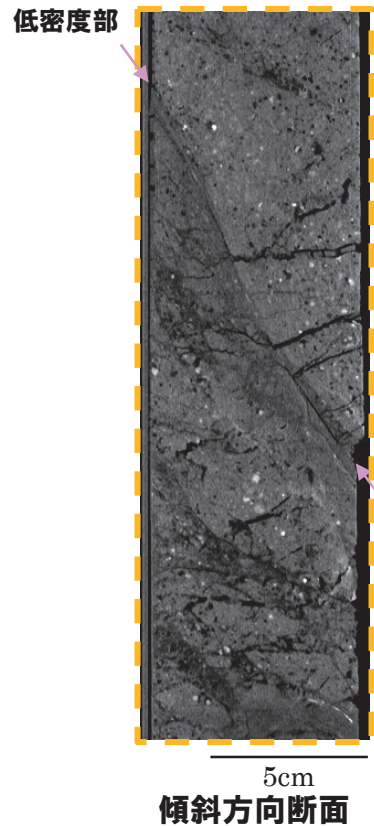
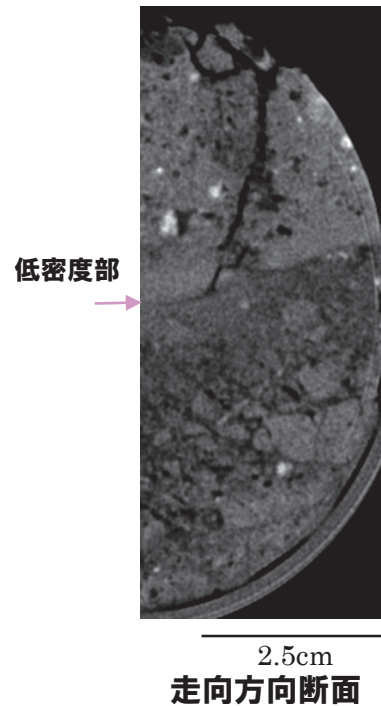
確認-1ボーリング(別孔)(6.41m)-X線CT画像観察結果-

○X線CT画像観察の結果, やや不明瞭なもの, 連続する直線的な低密度部が認められる。

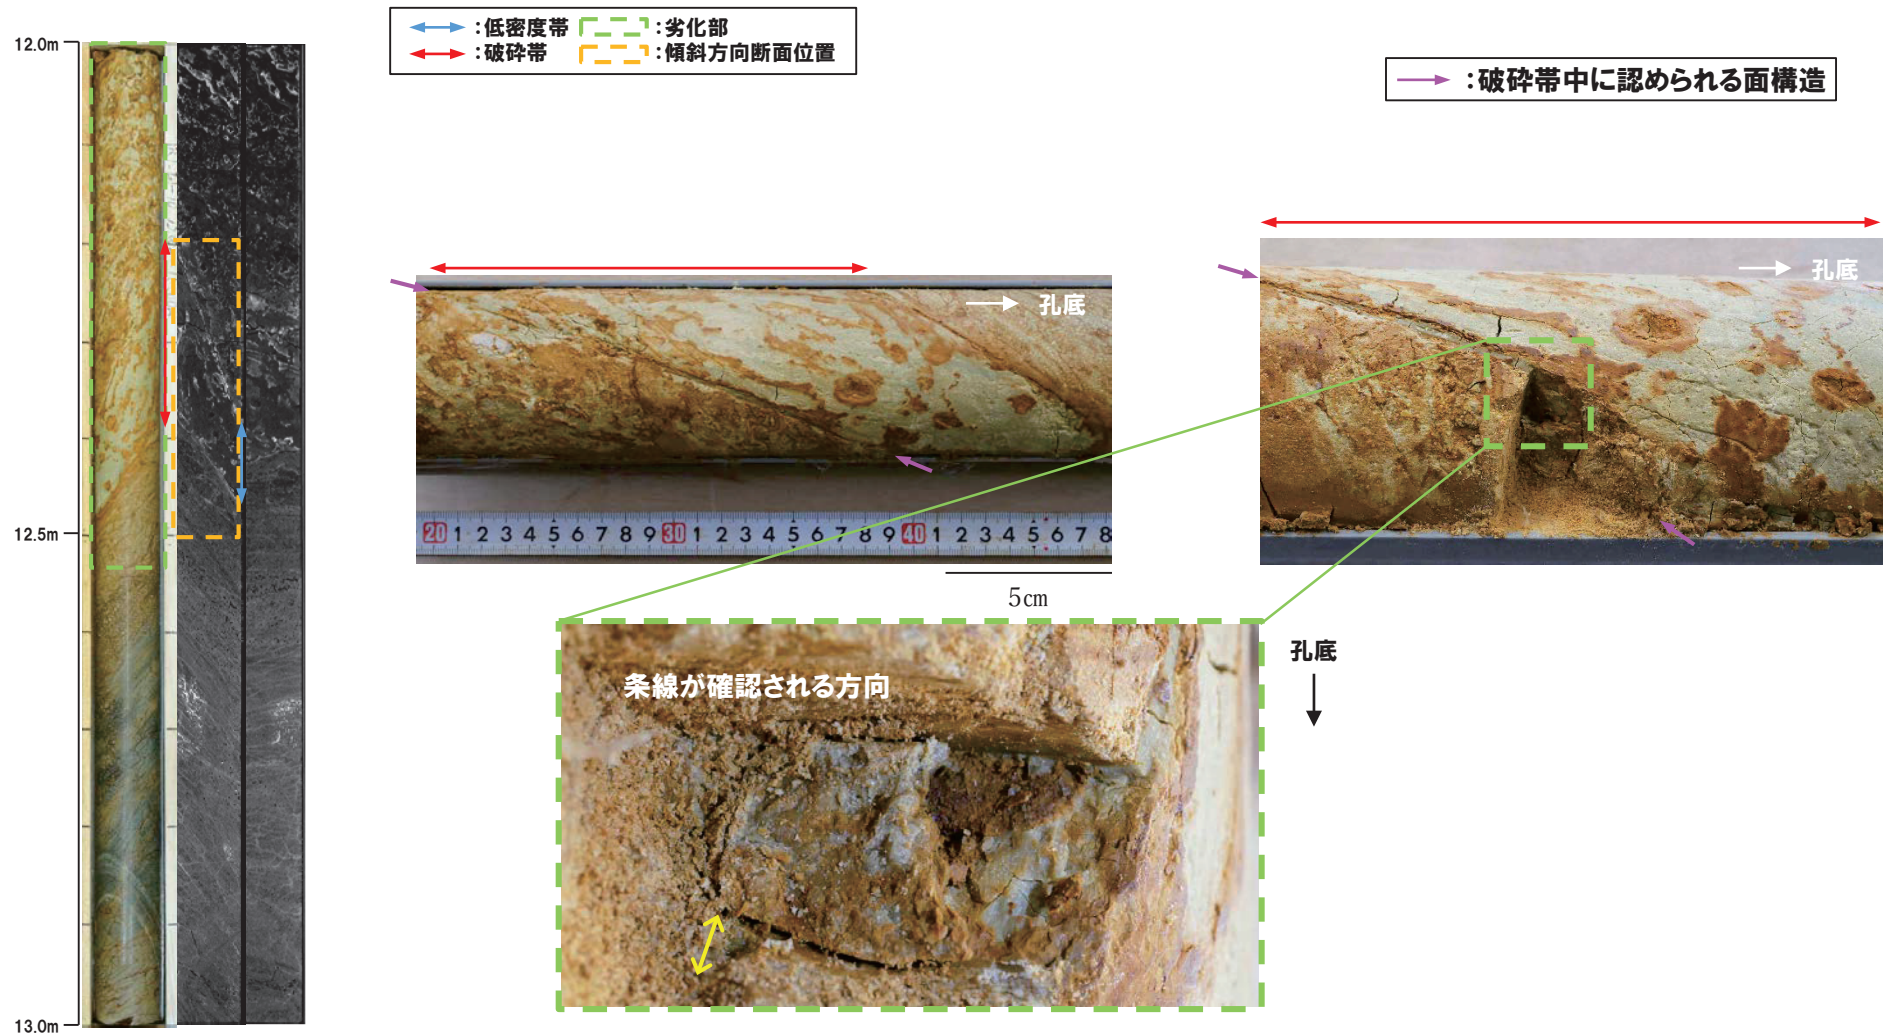
確認-2ボーリング(12.30m) -条線観察結果-

- 破碎帯中に認められる面構造を浅部側から深部側へ観察を行った。
- 厚さ約2~3mmの軟質粘土の挟在が認められる。
- 最急勾配方向と約20° 斜交する条線が認められ、浅部から深部方向に読み直すとレイク角は70° Lとなる。

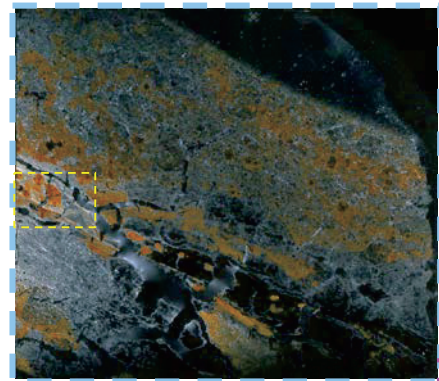
確認-2ボーリング (12.30m) - 走向方向薄片観察結果 (1/2) -

- 強く変質の影響を受けている。
- 変位センスを示す明瞭な複合面構造は認められない。
