## 7. 凍結融解作用の影響に関する検討について

### ①R2.9.10,11現地調査時の説明概要 (1/2)

### ①-1 凍結融解作用に関する文献レビュー結果

### ①-2 開削調査箇所(南側)付近の積雪状況

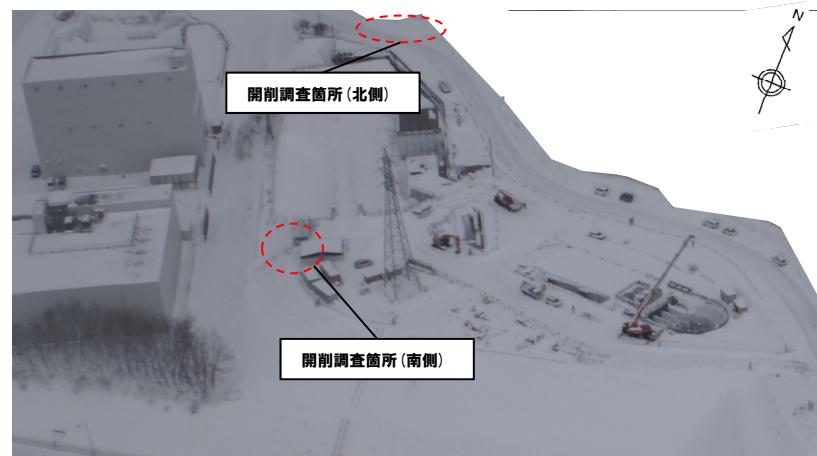
写真① 開削調査箇所(南側)付近空撮写真(平成27年1月撮影)

- ・開削調査箇所(南側)付近は写真①に示すように冬季には積雪状態となっている(次頁に敷地の積雪深データを示す)。
- ・写真②に示すように開削調査箇所(南側)天端付近は法肩に位置していることから、人や車両の通行が無く除雪もされない箇所であり、自然積雪状態となっているため、積雪の断熱効果により凍結深さが抑制されていると考えられる。

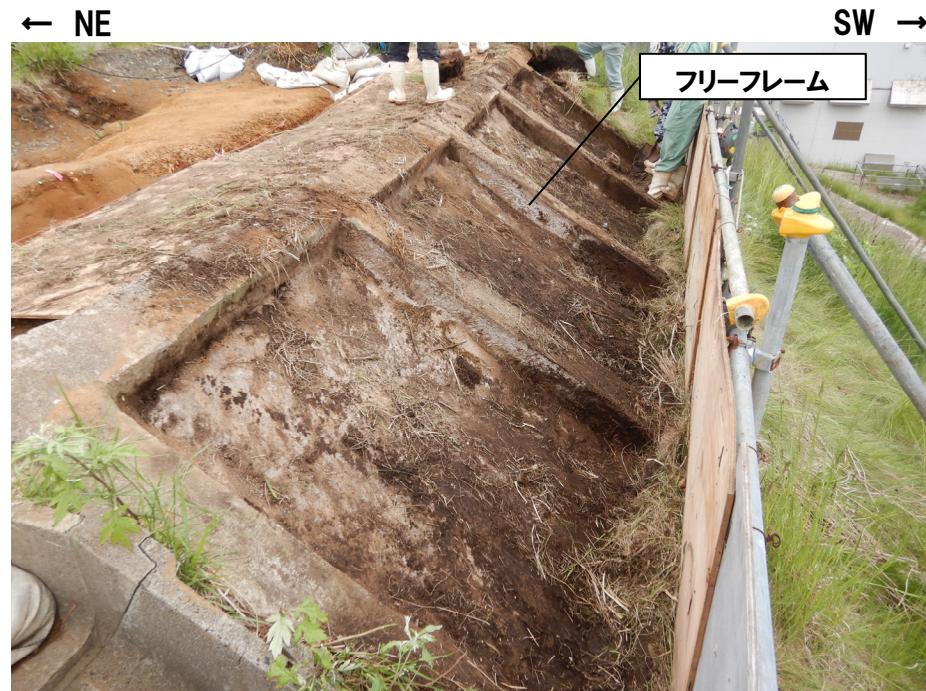
開削調査箇所（南側）海側壁面  
フリーフレーム撤去前の状況（令和元年5月撮影）

- 開削調査箇所（南側）海側壁面においては、Ts3aユニット、Ts3bユニット等の分布状況を確認するため、令和元年5月より、順次フリーフレームの撤去を実施している（撤去範囲については右下図参照）。
- なお、当該箇所のフリーフレームは1.2号炉建設時に施工されたものである。
- フリーフレーム撤去前の状況を左下写真に示す。
- 開削調査箇所（南側）海側壁面に施工されていたフリーフレームには、浮き上がり、変形破損等は確認されていない。

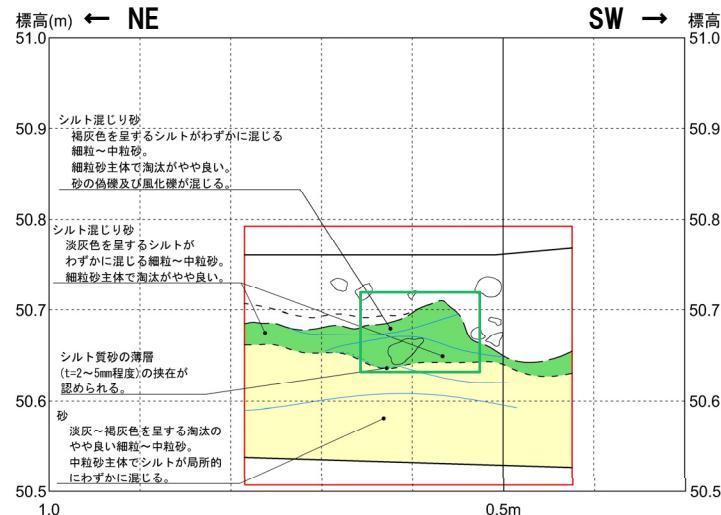
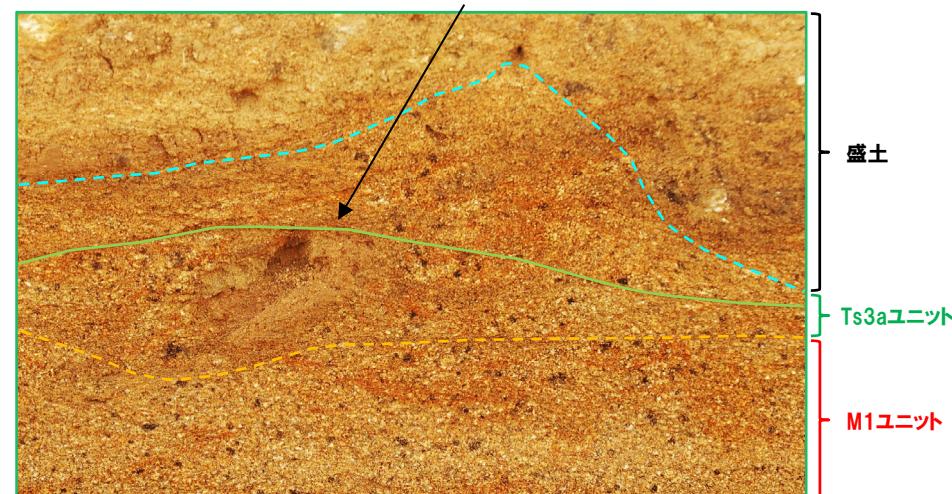
## 開削調査箇所(南側)横断掘削箇所②(南側壁面)スケッチ

- 本壁面においては、下位より、M1ユニット、Ts3aユニット及び盛土が認められ、Ts3aユニットは、下位のM1ユニットを侵食して堆積している。
  - 盛土の基底には不陸が認められる。
  - Ts3aユニットには、葉理が認められ、上に凸様の構造を示すものの、礫を覆うように分布していることから、堆積構造であると判断される。

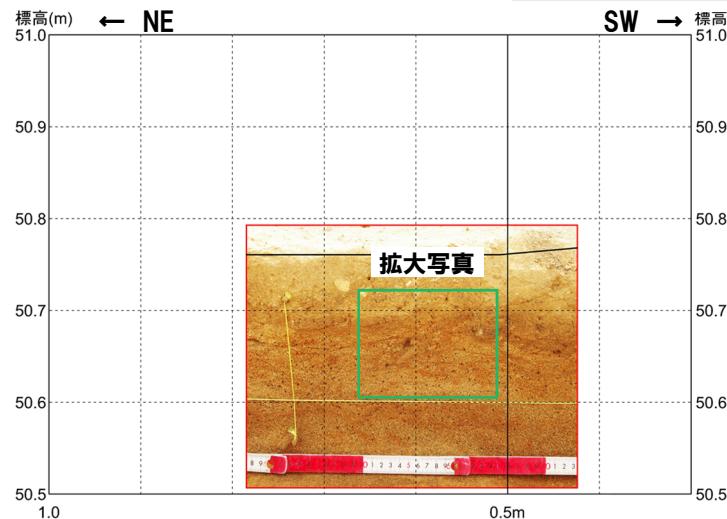
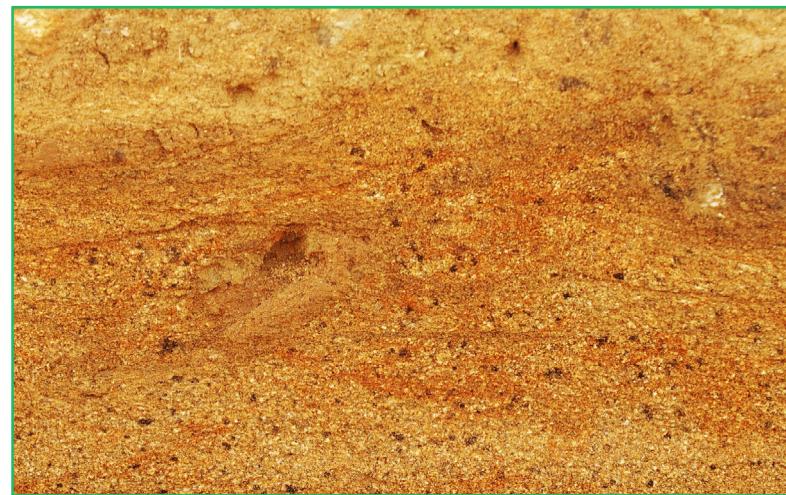
開削調査箇所(南側) 横断掘削箇所②(南側壁面) 写真

- ・本壁面においては、下位より、M1ユニット、Ts3aユニット及び盛土が認められ、Ts3aユニットは、下位のM1ユニットを侵食して堆積している。
- ・Ts3aユニットには、葉理が認められ、上に凸様の構造を示すものの、礫を覆うように分布していることから、堆積構造であると判断される。

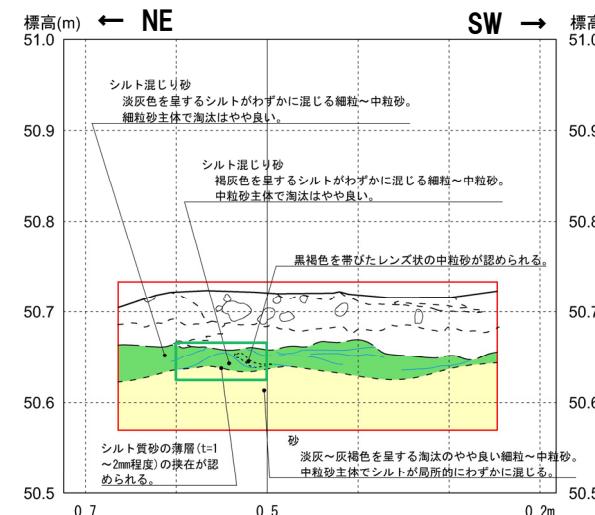
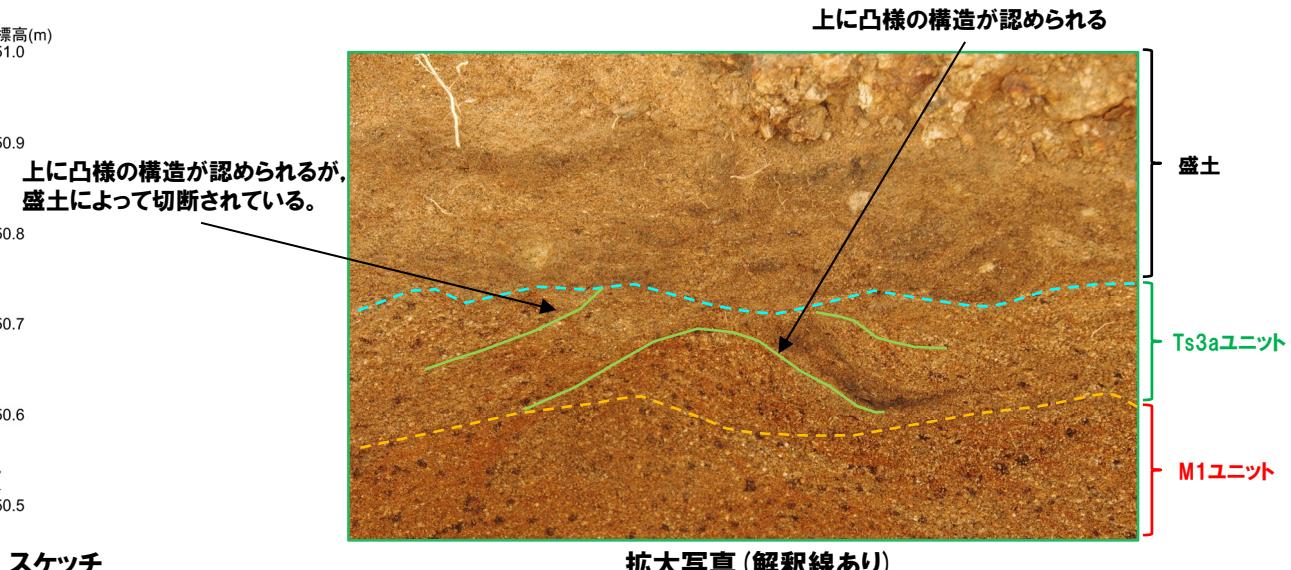
- 本壁面においては、下位より、M1ユニット、Ts3aユニット及び盛土が認められる。
- Ts3aユニットには、葉理が認められ、局所的に上に凸様の構造を示すものの、盛土によって切断されている。
- また、葉理を切断している盛土基底面に、同様の構造は認められず、加えてM1ユニット基底面においても、同様の構造は認められないことから、堆積構造であると判断される。

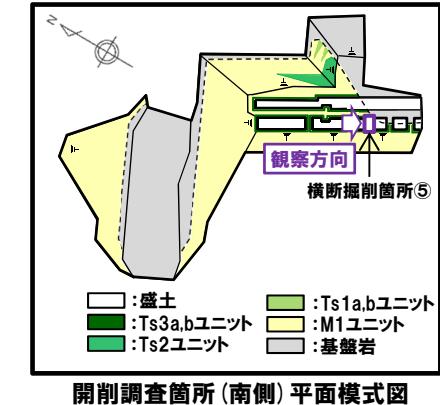
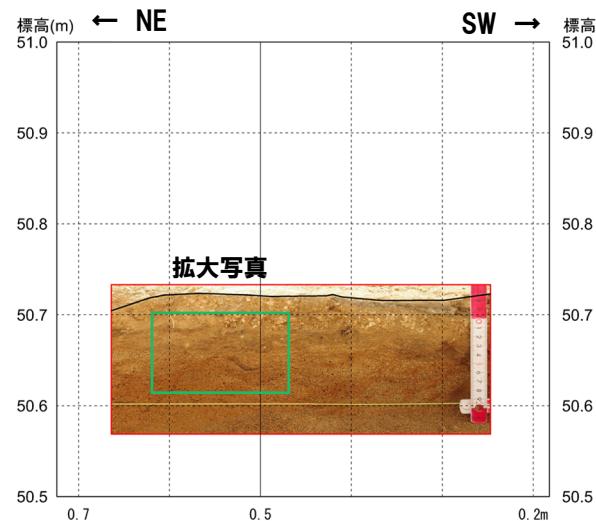
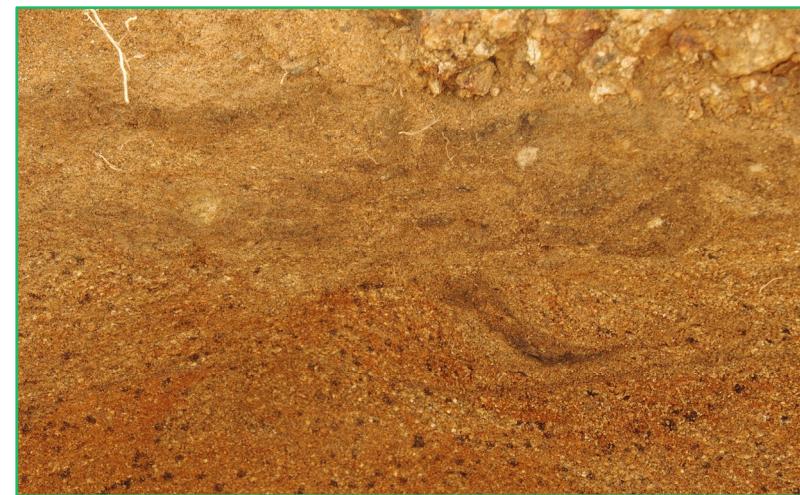
開削調査箇所(南側) 横断掘削箇所⑤(南側壁面) 写真

- ・本壁面においては、下位より、M1ユニット、Ts3aユニット及び盛土が認められる。
- ・Ts3aユニットには、葉理が認められ、局所的に上に凸様の構造を示すものの、盛土によって切断されている。
- ・また、葉理を切断している盛土基底面に、同様の構造は認められず、加えてM1ユニット基底面においても、同様の構造は認められないことから、堆積構造であると判断される。

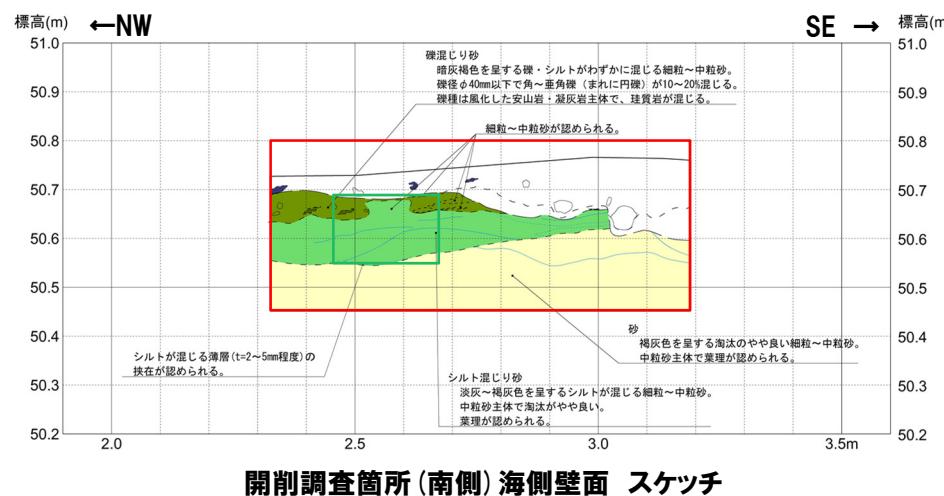
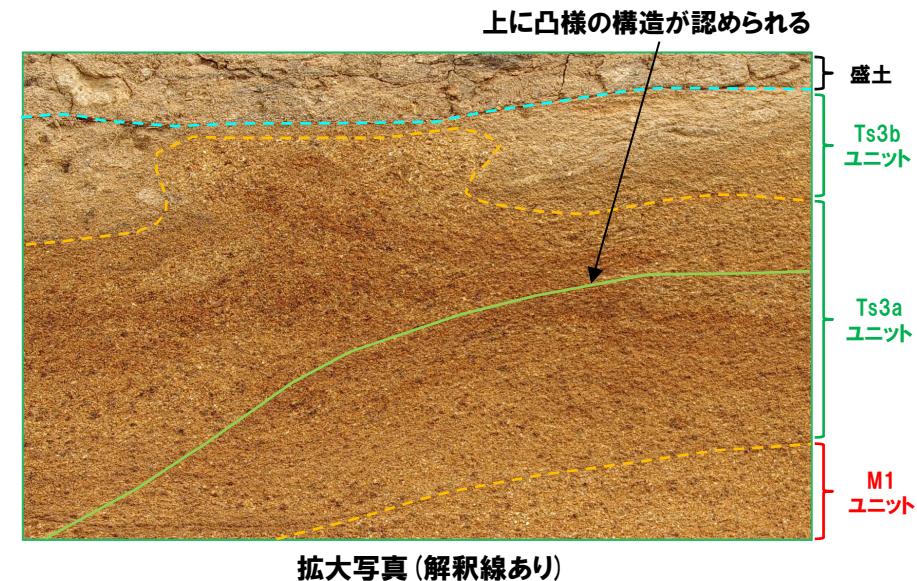
- 本壁面においては、下位より、M1ユニット、Ts3aユニット、Ts3bユニット及び盛土が認められ、Ts3aユニットは、下位のM1ユニットを侵食して堆積している。
- 盛土の基底には不陸が認められる。
- Ts3aユニットには葉理が認められ、局所的に上に凸様の構造を呈しているが、M1ユニット上面及び盛土基底面に同様の構造は認められないことから、系統的な構造ではなく、堆積構造であると判断される。

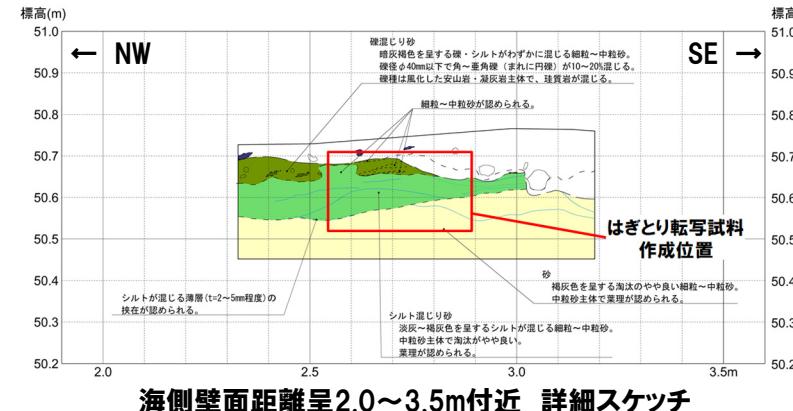
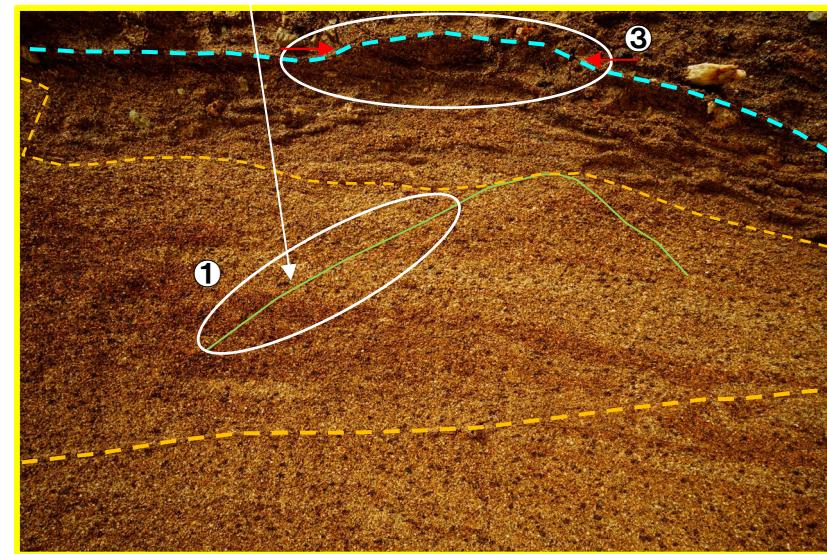
拡大写真(左右反転)(解釈線あり)

- ・連續性が悪く、Ts3aユニット中の葉理を切断していない（拡大写真の①）。
- ・系統的な構造ではない（はぎとり転写試料写真の②）。

○なお、拡大写真の③においては、Ts3bユニット中の堆積構造を切断することから、盛土基底面に認められる不陸に起因するものと判断される。

Ts3aユニット中の葉理を切断していない

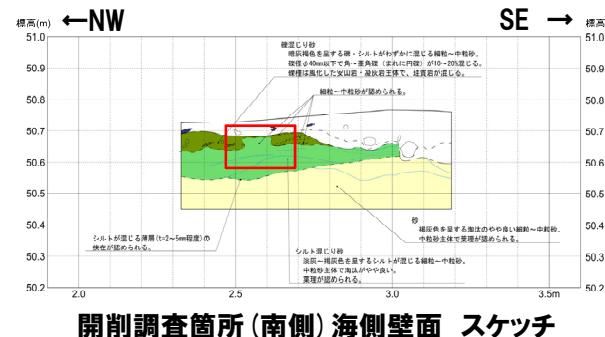
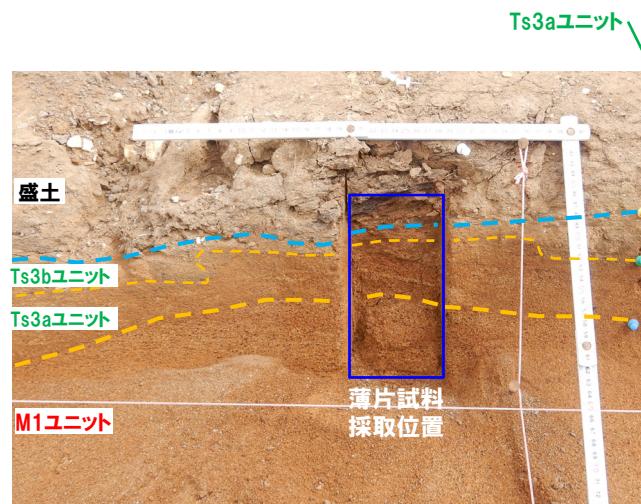
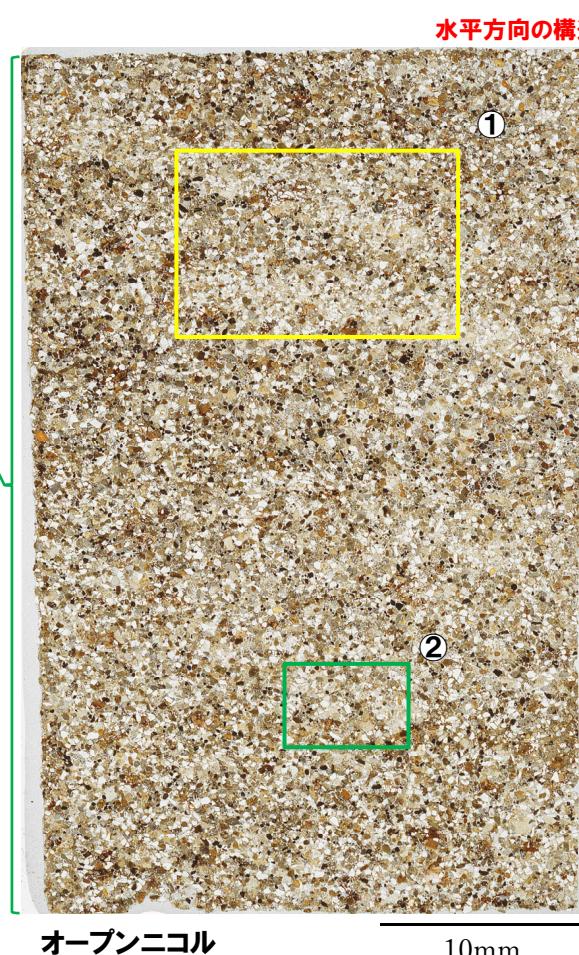
- 薄片観察は、はぎとり転写試料においてTs3aユニット中に確認される上に凸様の構造を対象に実施した。
- 薄片観察の結果、以下の状況が認められる。
  - ・当該箇所に認められる堆積構造に対応した水平方向の構造が認められる。
  - ・堆積構造に乱れは認められず、鉛直方向の碎屑物粒子の定向配列は認められない。

水平方向の構造

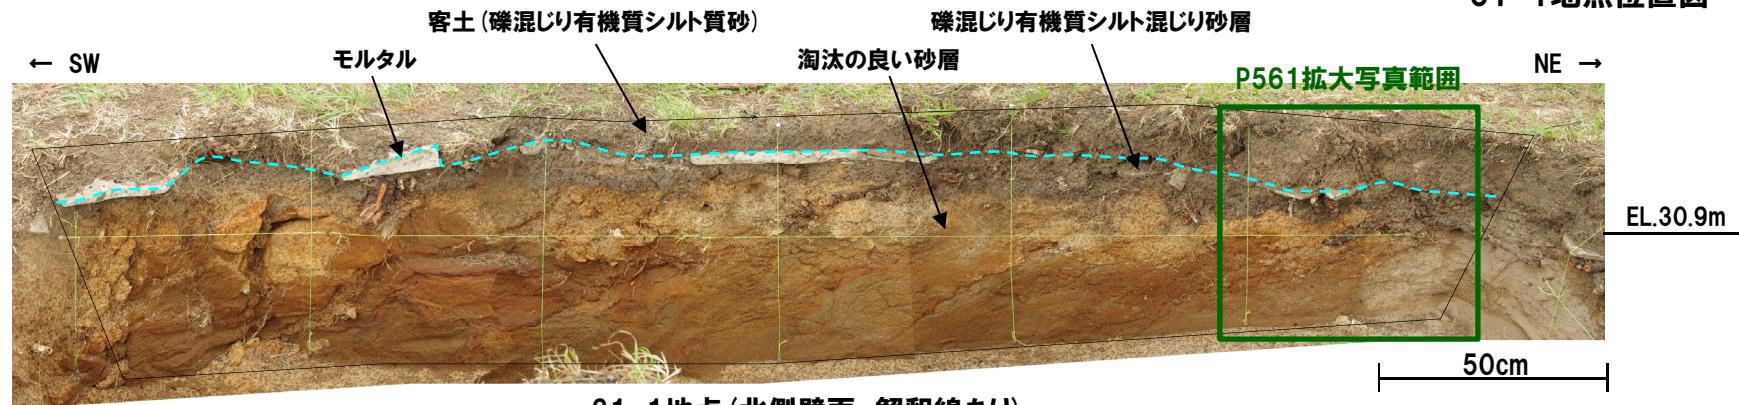
31-1地点 (北側壁面, 解釈線あり)

- 当該箇所においては、淘汰の良い砂層が標高約31mに分布し、その上位に礫混じり有機質シルト混じり砂層、モルタル※及び客土(礫混じり有機質シルト質砂)が認められる。
- 淘汰の良い砂層は、その層相から海成堆積物に区分される。
- 礫混じり有機質シルト混じり砂層は、地盤の侵食防止を目的とした吹付モルタルに覆われること及び有機質シルトが混じることから、1,2号炉建設前の旧表土と考えられる。

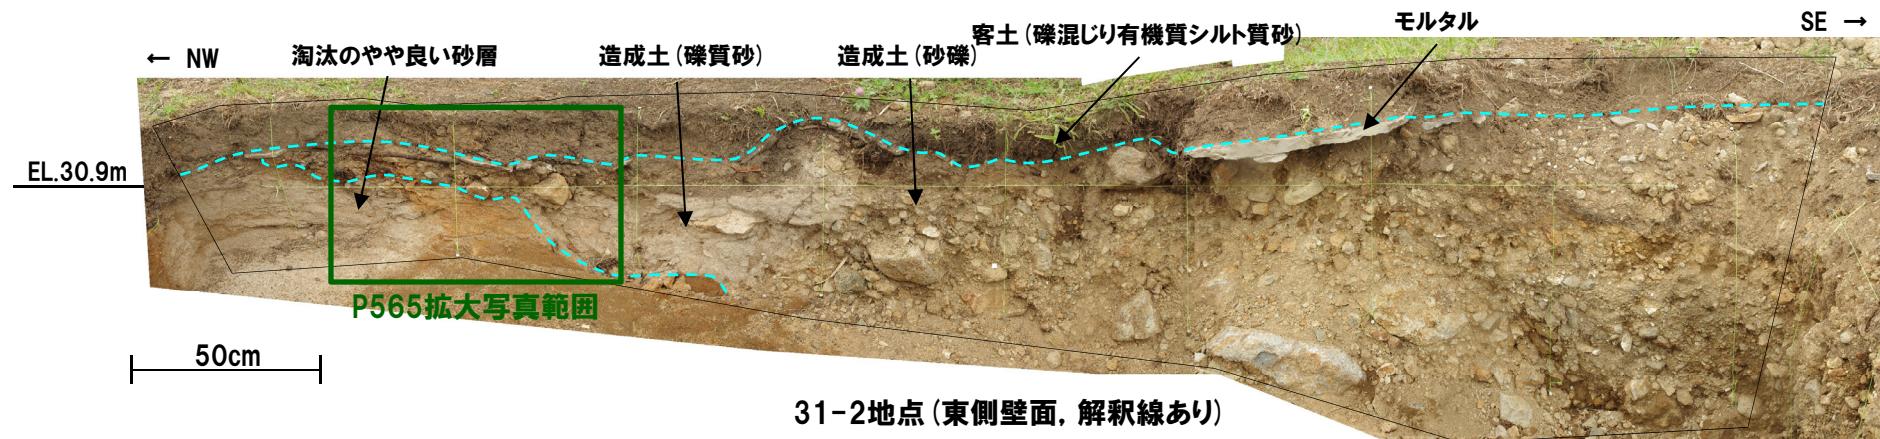
31-2地点 (東側壁面, 解釈線あり)

- 当該箇所においては、淘汰の良い砂層が標高約31mに分布し、その上位に砂礫層、礫質砂層、モルタル\*及び客土(礫混じり有機質シルト質砂)が認められる。
- 淘汰の良い砂層は、その層相から海成堆積物に区分される。
- 砂礫層及び礫質砂層は、31-3地点(P566～P568参照)におけるフリーフレーム施工の際に、現地発生土を用いて31m盤と同標高まで盛立てた造成土である。

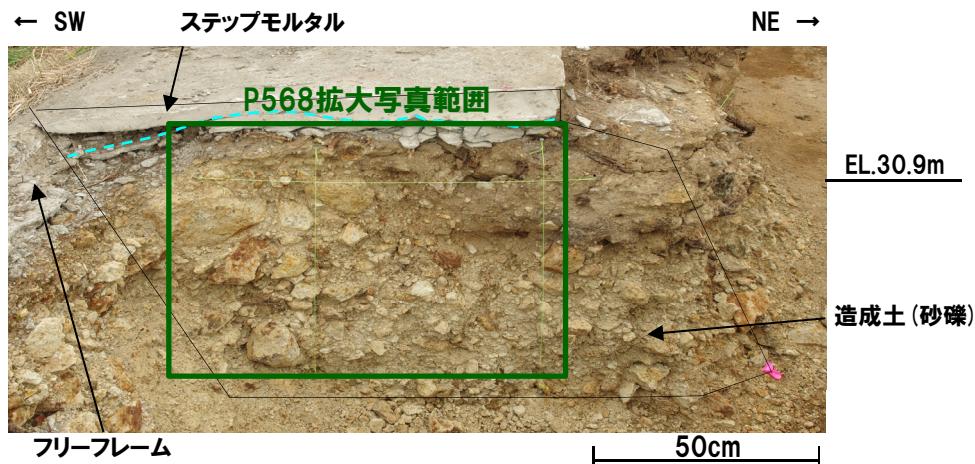
31-3地点 (北側壁面, 解釈線あり)

- 当該箇所においては、砂礫層の上位にステップモルタルが認められる。
- 砂礫層は、フリーフレーム施工の際に、現地発生土を用いて31m盤と同標高まで盛立てた造成土である。
