# 東京電力福島第一原子力発電所事故の 調査・分析に係る中間取りまとめ のポイント

# 第1章 1. 1~4号機SGTS配管系の汚染状況とその形成メカニズム

## 第2章 1. 3号機の水素爆発の詳細な状況

# 第3章 1. 津波襲来から3号機のベント時点までの原子炉圧力容器の圧力挙動からみた機器の状況

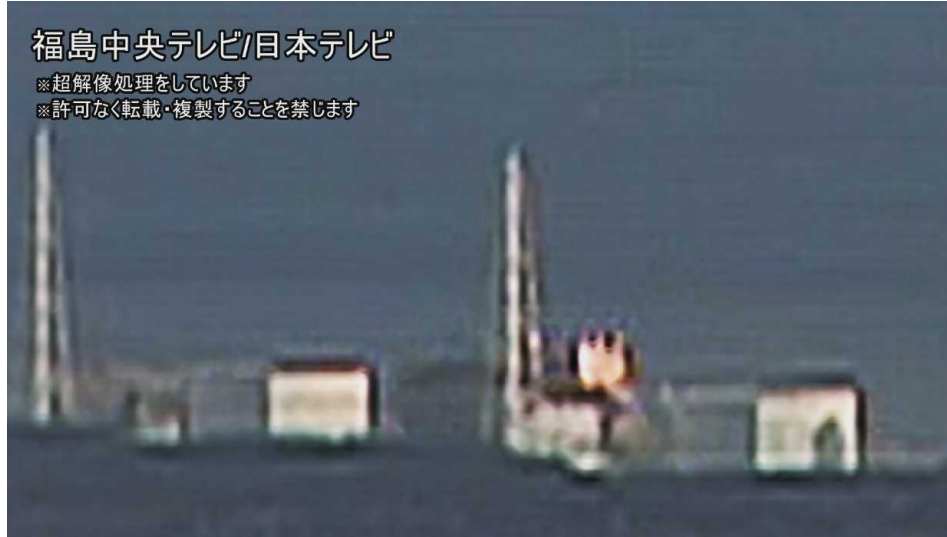
映像処理後（60コマ/秒）  
0秒※

水素爆発（前駆爆発）による原子炉建屋の変形後、原子炉建屋南東部の屋根に発生した火炎（水素を含む可燃性ガスによるもの）

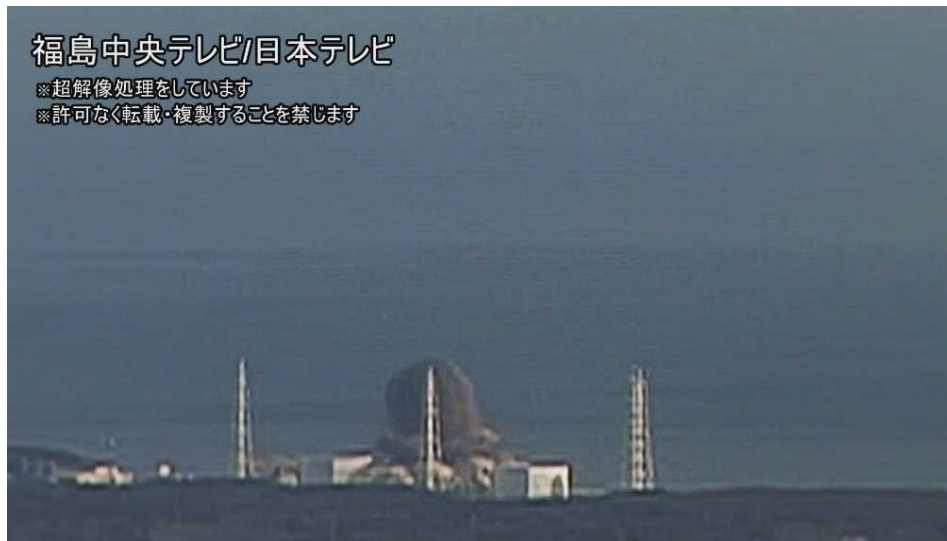
映像処理後（60コマ/秒）  
1秒

原子炉建屋中央天井部から火炎を取り込みつつ噴煙が上昇、破片を吹き上げ

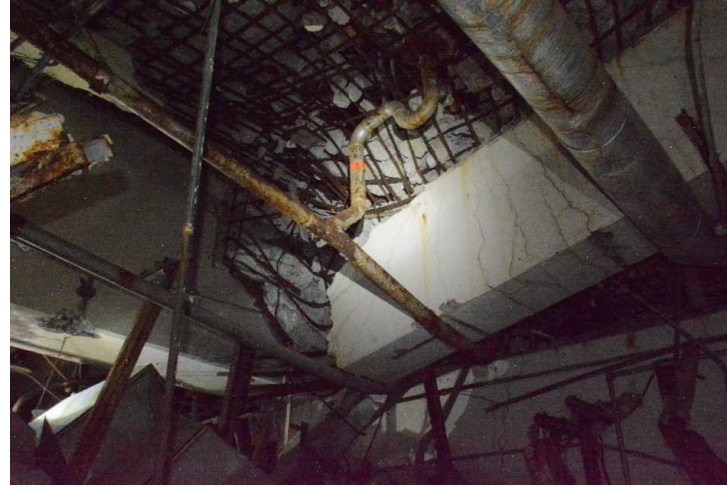
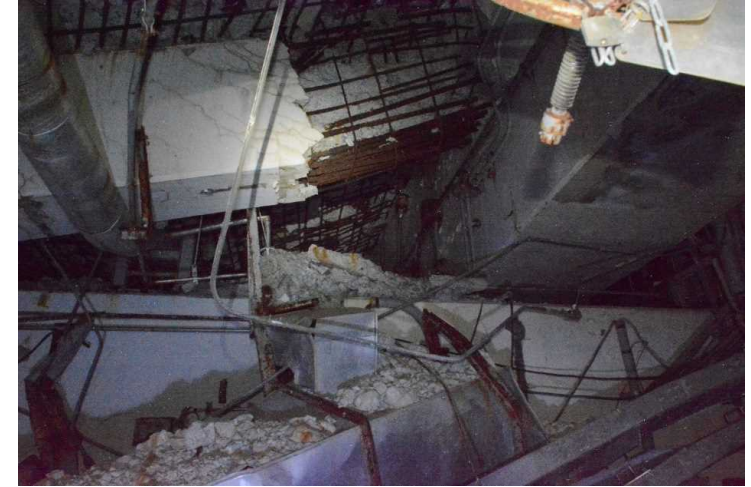
#### 【3号機原子炉建屋 3階】

原子炉建屋3階西側で確認された小梁の損傷

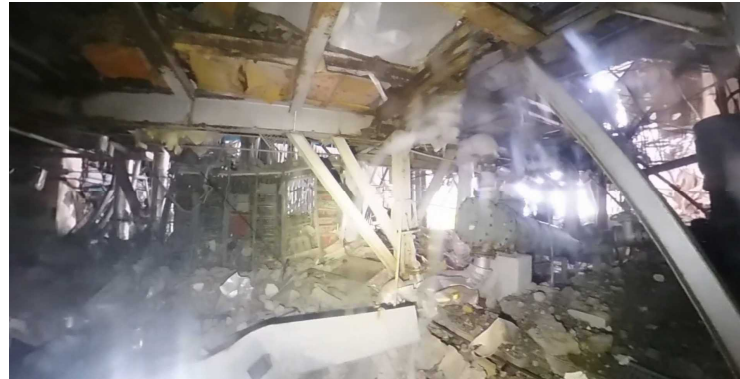
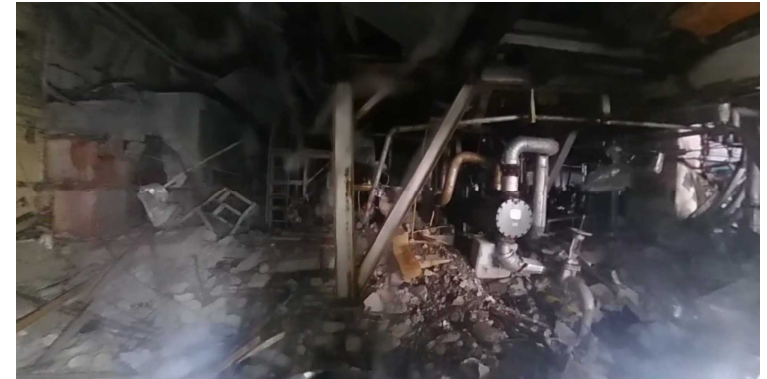
#### 【3号機原子炉建屋 4階】

原子炉建屋4階西側では、外壁は抜けているが、内部設備・鋼材の大規模な損傷は見られない

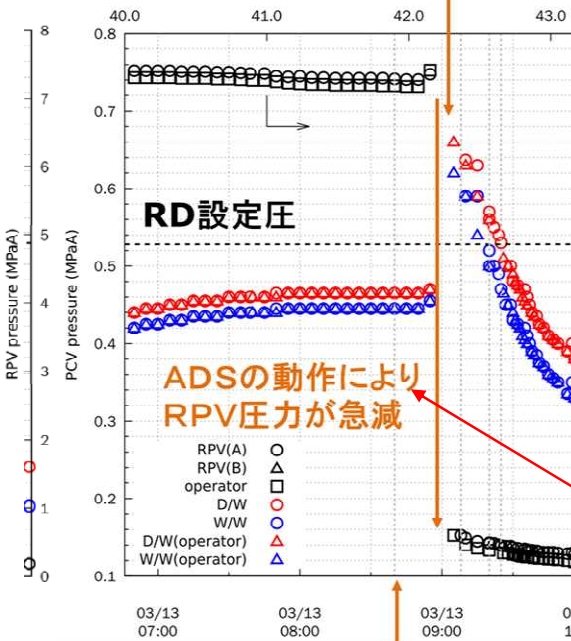
3号機原子炉格納容器内の圧力変動

ラプチャーディスクの破損により格納容器の減圧開始

事故後は、PCVベントによってPCV圧力が低下したと判断されていたが、成功したのは最初の2回のみである
