1・3号機 PCV水位低下に関わる対応について

2021年3月22日

東京電力ホールディングス株式会社

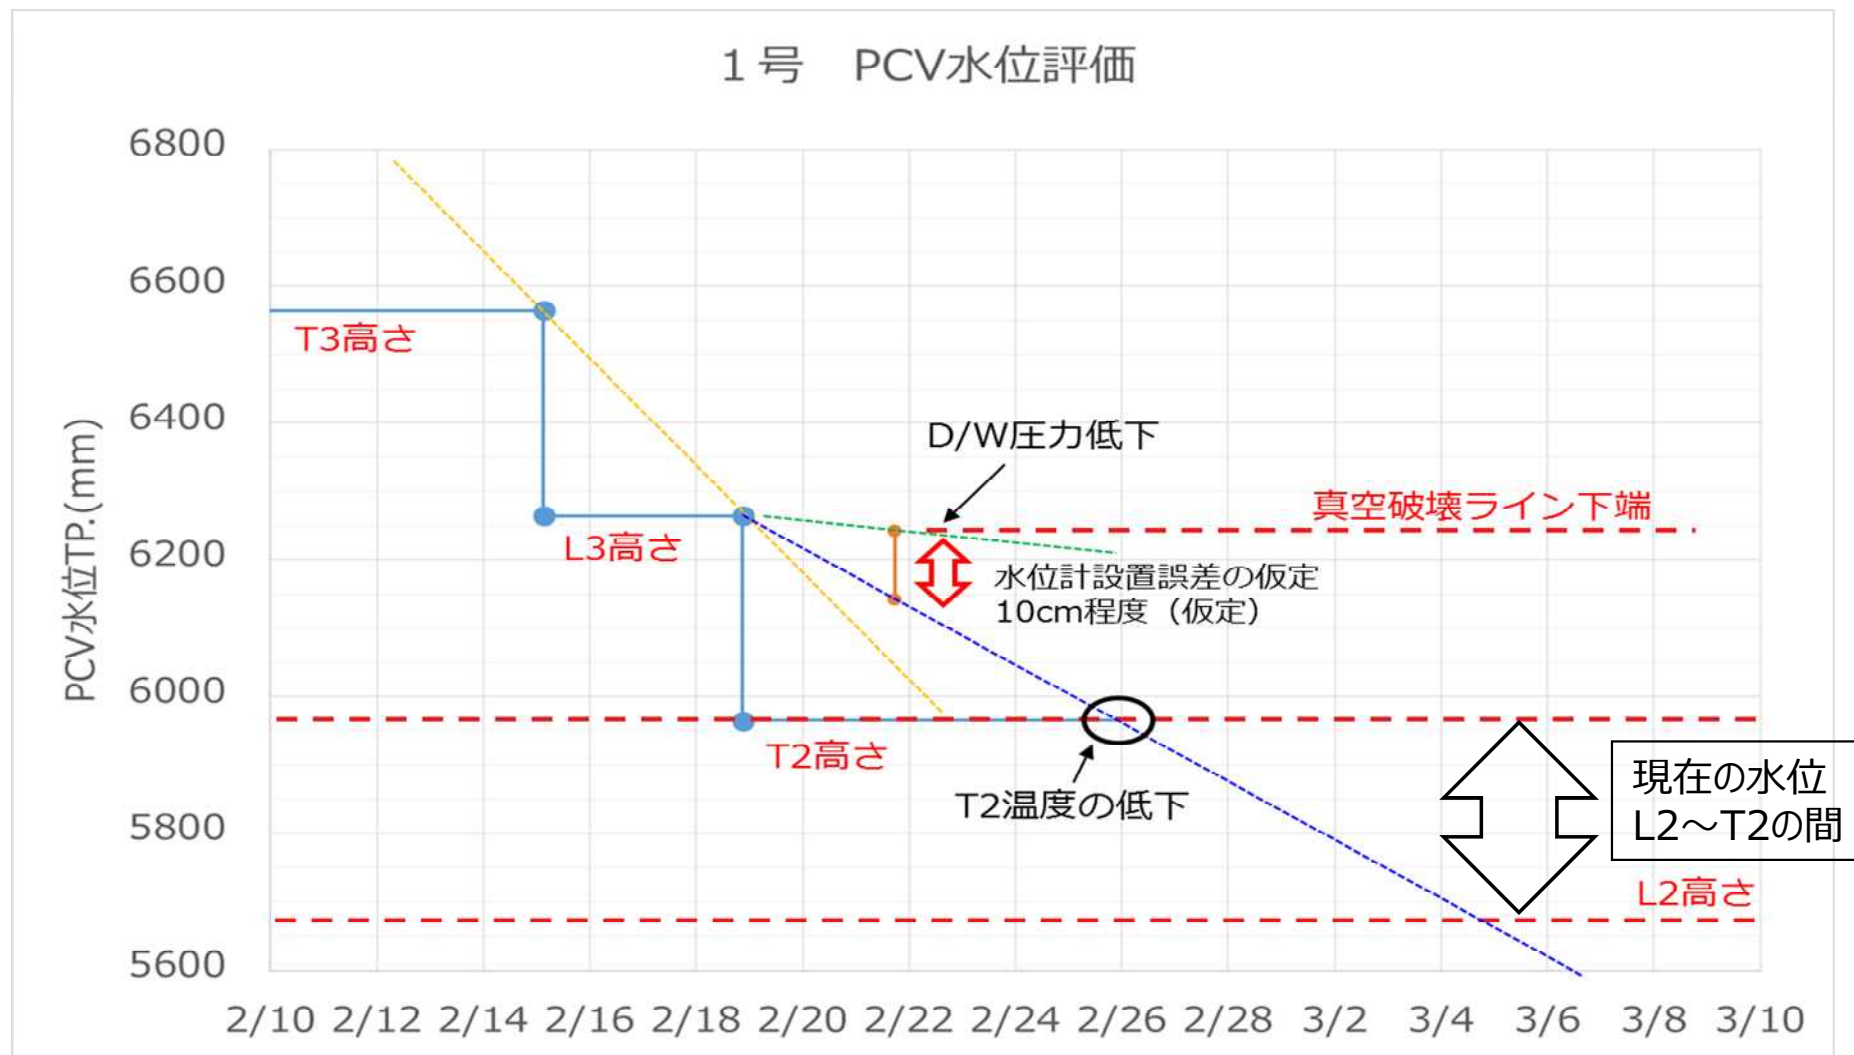
2-1. 1号機 PCV水位低下に関わる関連パラメータ推移

- L3、T2を結んだ傾きから外挿すると、L2到達は、3/5前後になると想定されたが、3/19現在、L2を下回っていないことから、PCV水位の低下は緩やかになったものと考えている。

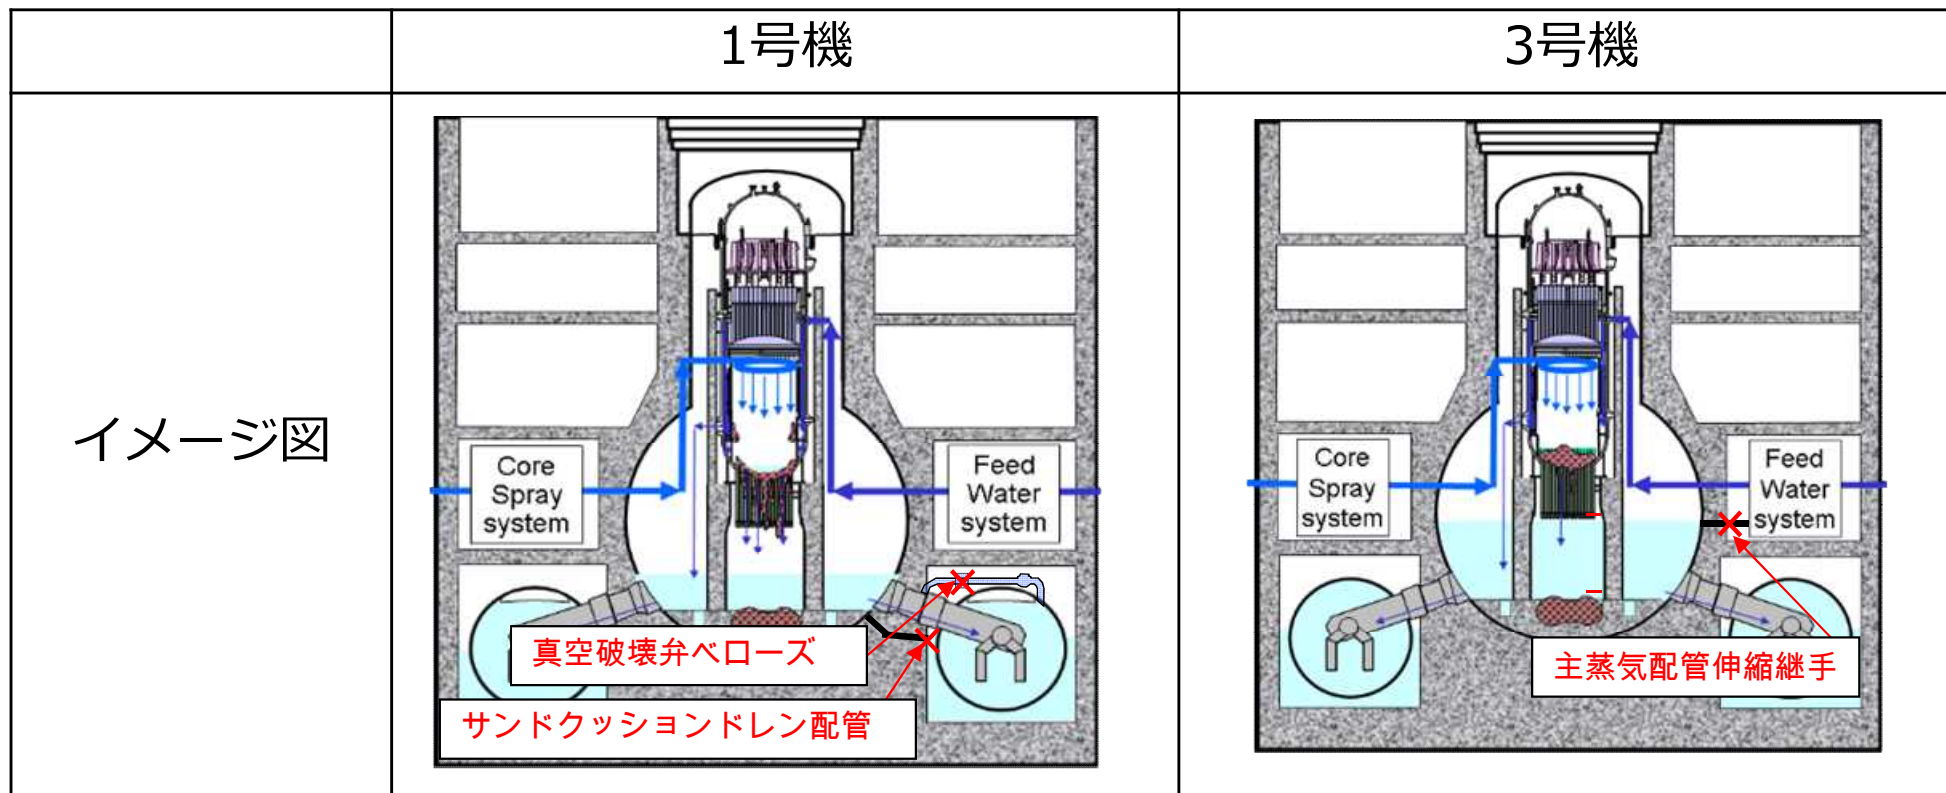
3. PCV水位低下の原因想定について

- これまで、1・3号機について、以下の箇所からの漏えいがあることを確認。

PCV水位低下の状況として、3号機では主蒸気配管伸縮継手近傍で安定化していること、1号機では真空破壊弁ベローズ近辺で低下傾向が収まりつつあることを確認。

PCV水位より下に新たな漏えい箇所が発生した可能性を否定できないものの、地震による既存の漏えい箇所の状態の変化による影響が大きいものと想定

- 今後、注水停止試験により水位等のパラメータの変動を確認し、知見拡充することを検討。

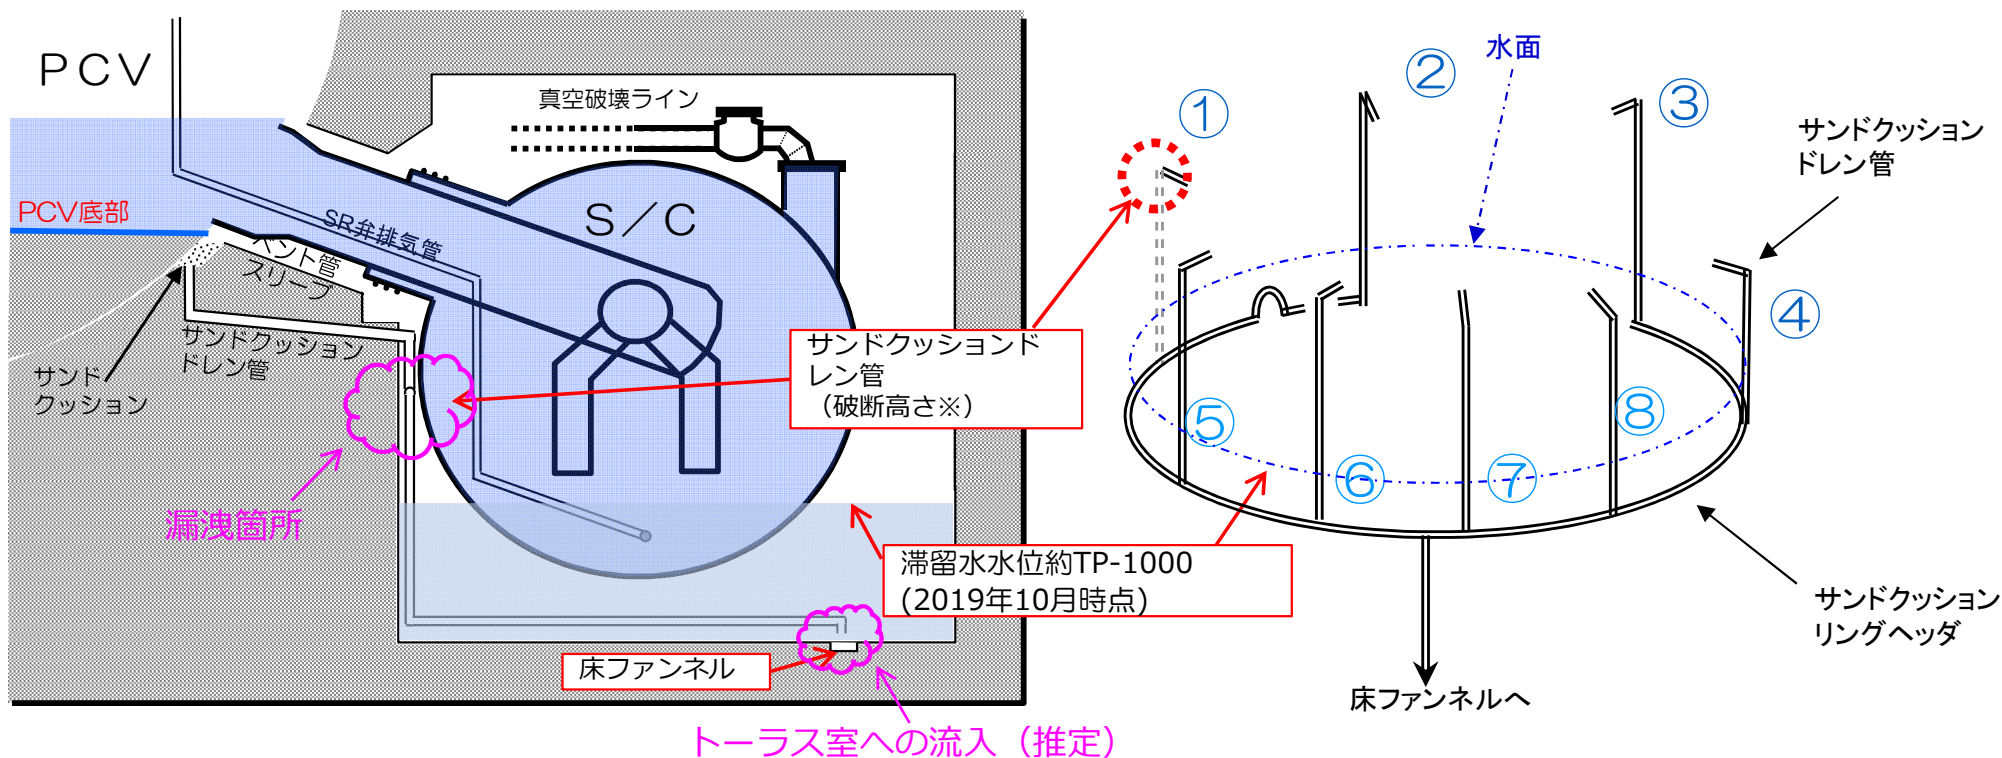
- 1号機では、これまでの調査により、真空破壊ラインベローズおよびサンドクッションドレン配管の破断箇所から、漏洩が確認されている。
- 真空破壊ラインベローズの設置高さについては、原子炉注水停止試験時のD/W圧力の挙動から推定される漏洩箇所の高さと概ね合致。

※ サンドクッションドレン管は8本あり、うち1本が気中で破断していることが確認されている。

- サンドクッションドレン配管からの漏洩が確認されているのは、気中で破断している1箇所のみであるが、他の7本についても、水中（たとえば床ファンネル付近）において、PCVから漏洩している可能性がある。

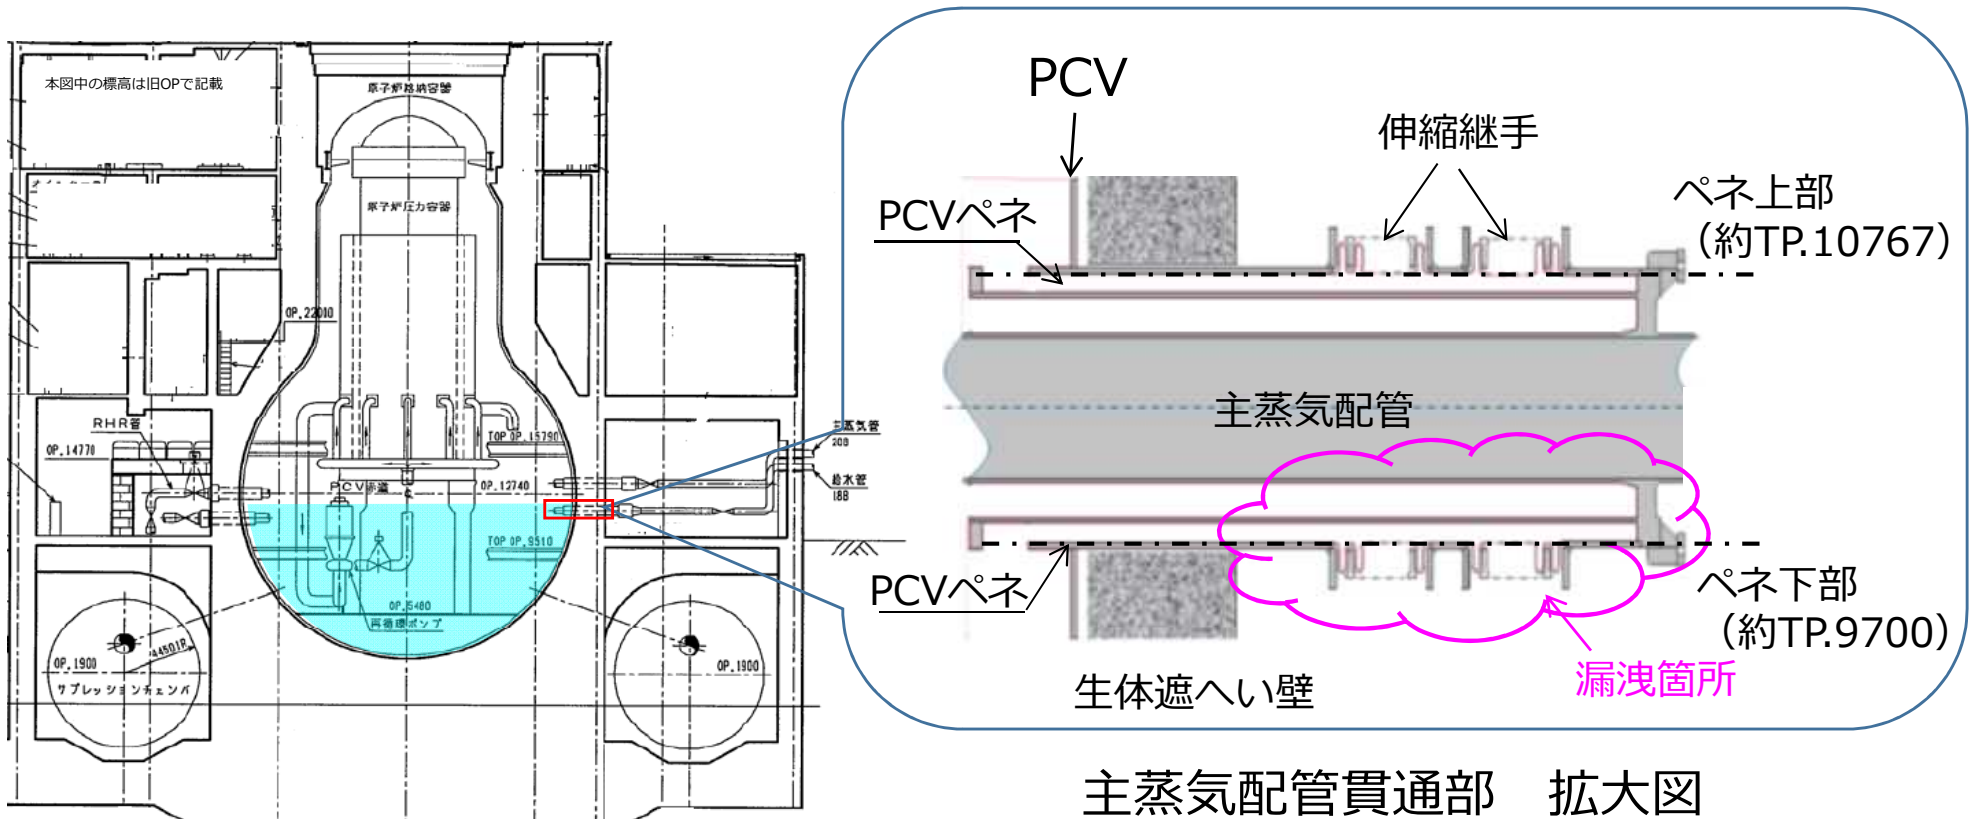
3号機 原子炉建屋 断面図

- 3号機では、これまでの調査により、主蒸気配管の伸縮継手部から、漏洩が確認されている。
