福島第一原子力発電所
地震前後のプラントパラメータの変動状況について

2021年3月22日

東京電力ホールディングス株式会社

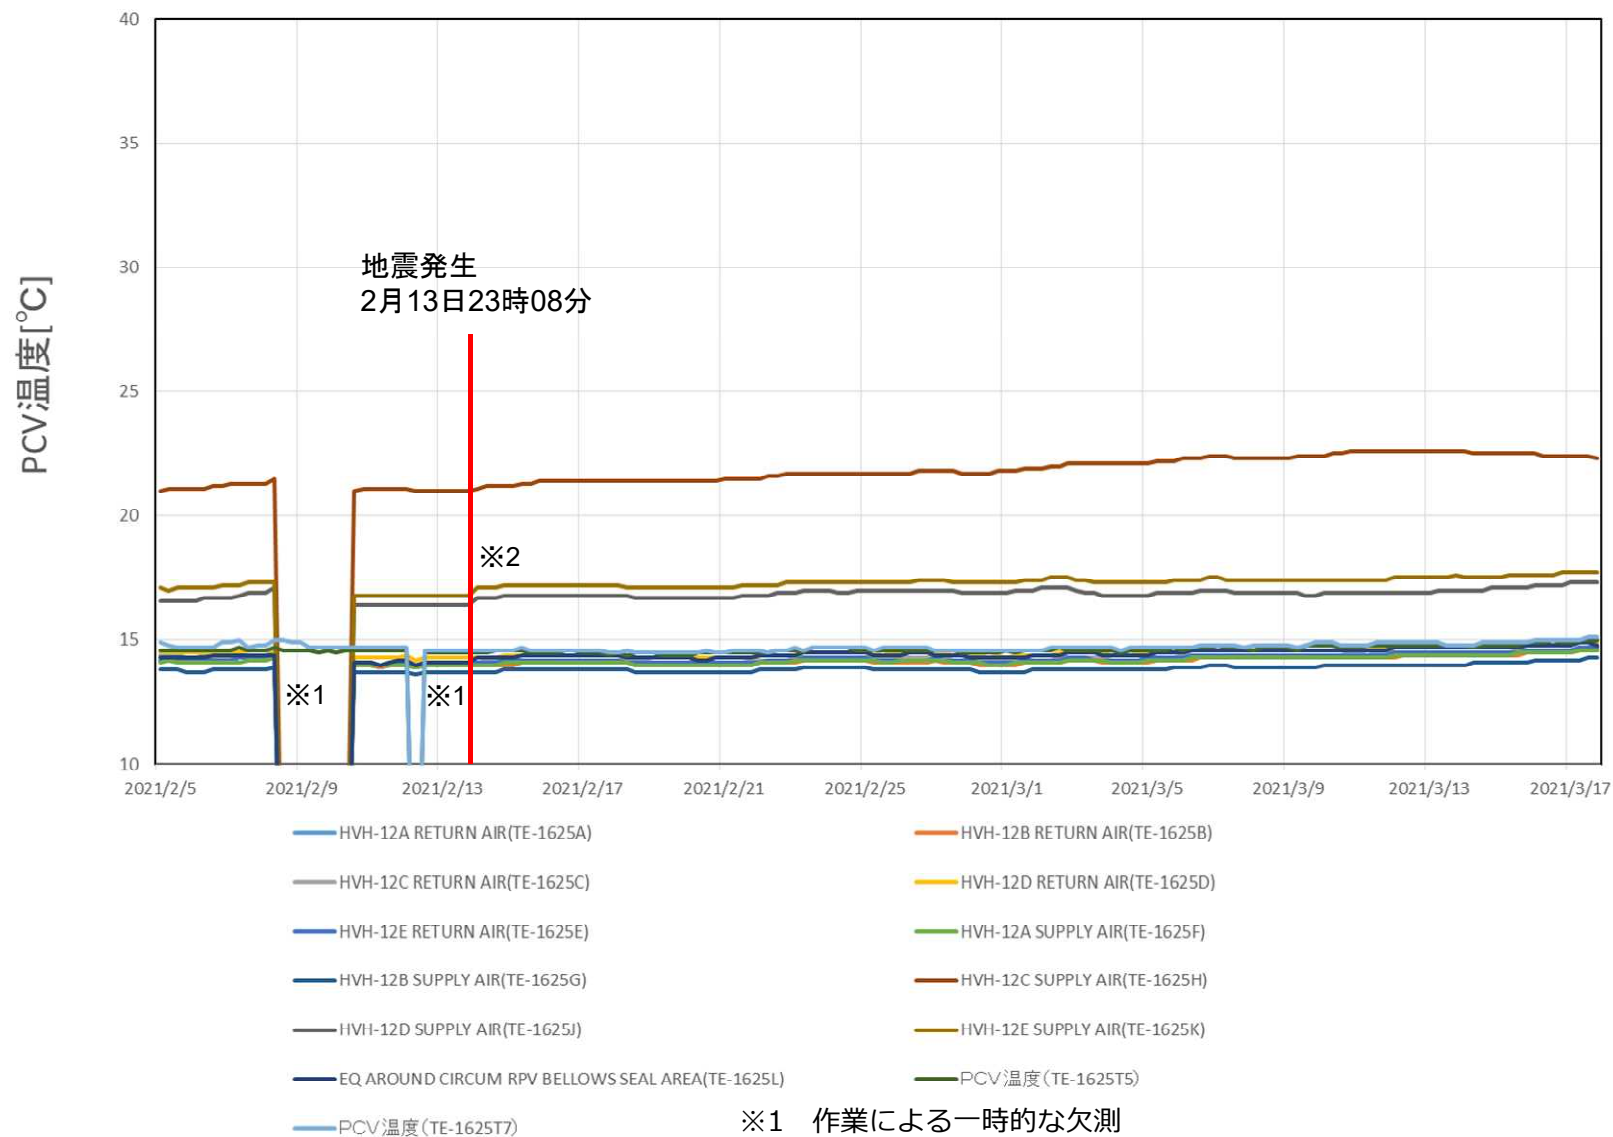
1号機 PCV温度

※1 作業による一時的な欠測
 ※2 他の温度計に変動がないことから、地震による計器単体の電氣的影響

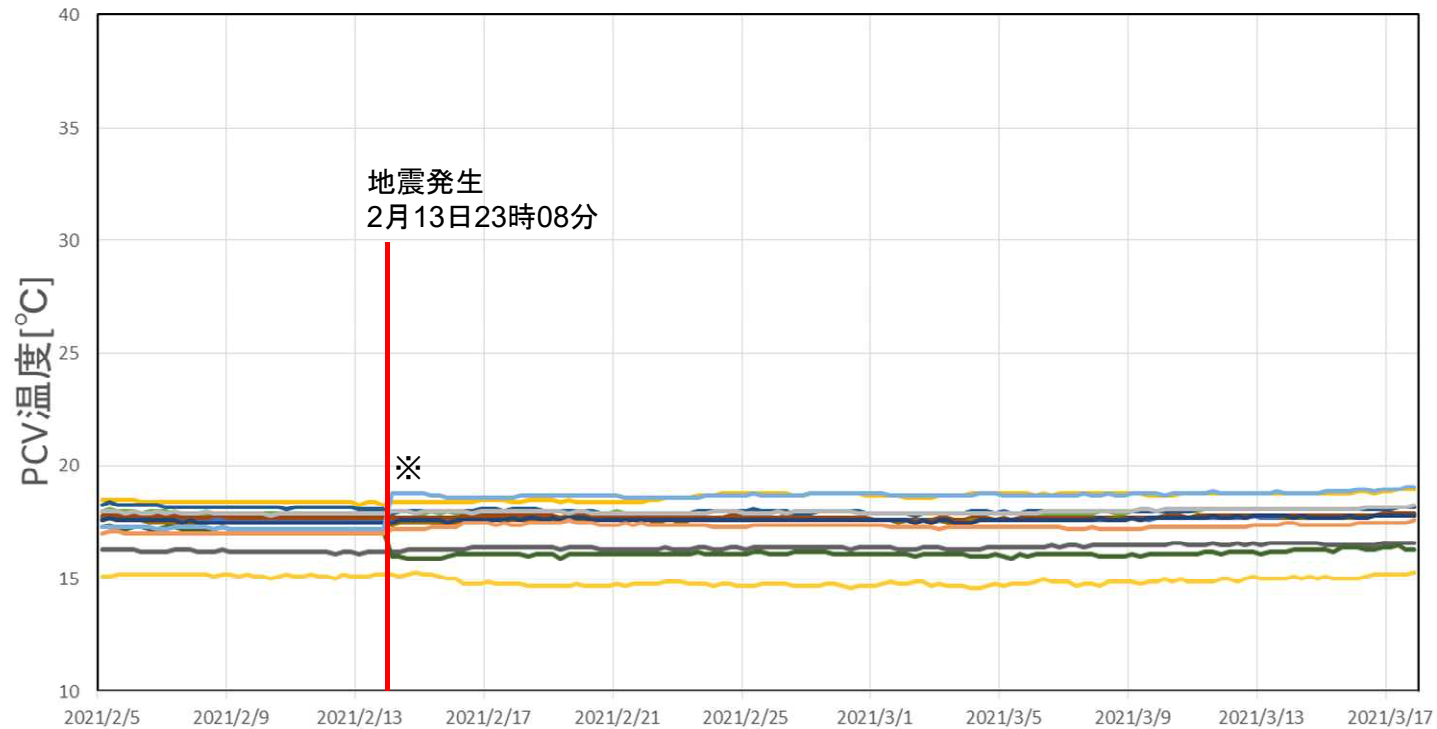
3号機 PCV温度

※他の温度計に変動がないことから、地震による計器単体の電氣的影響

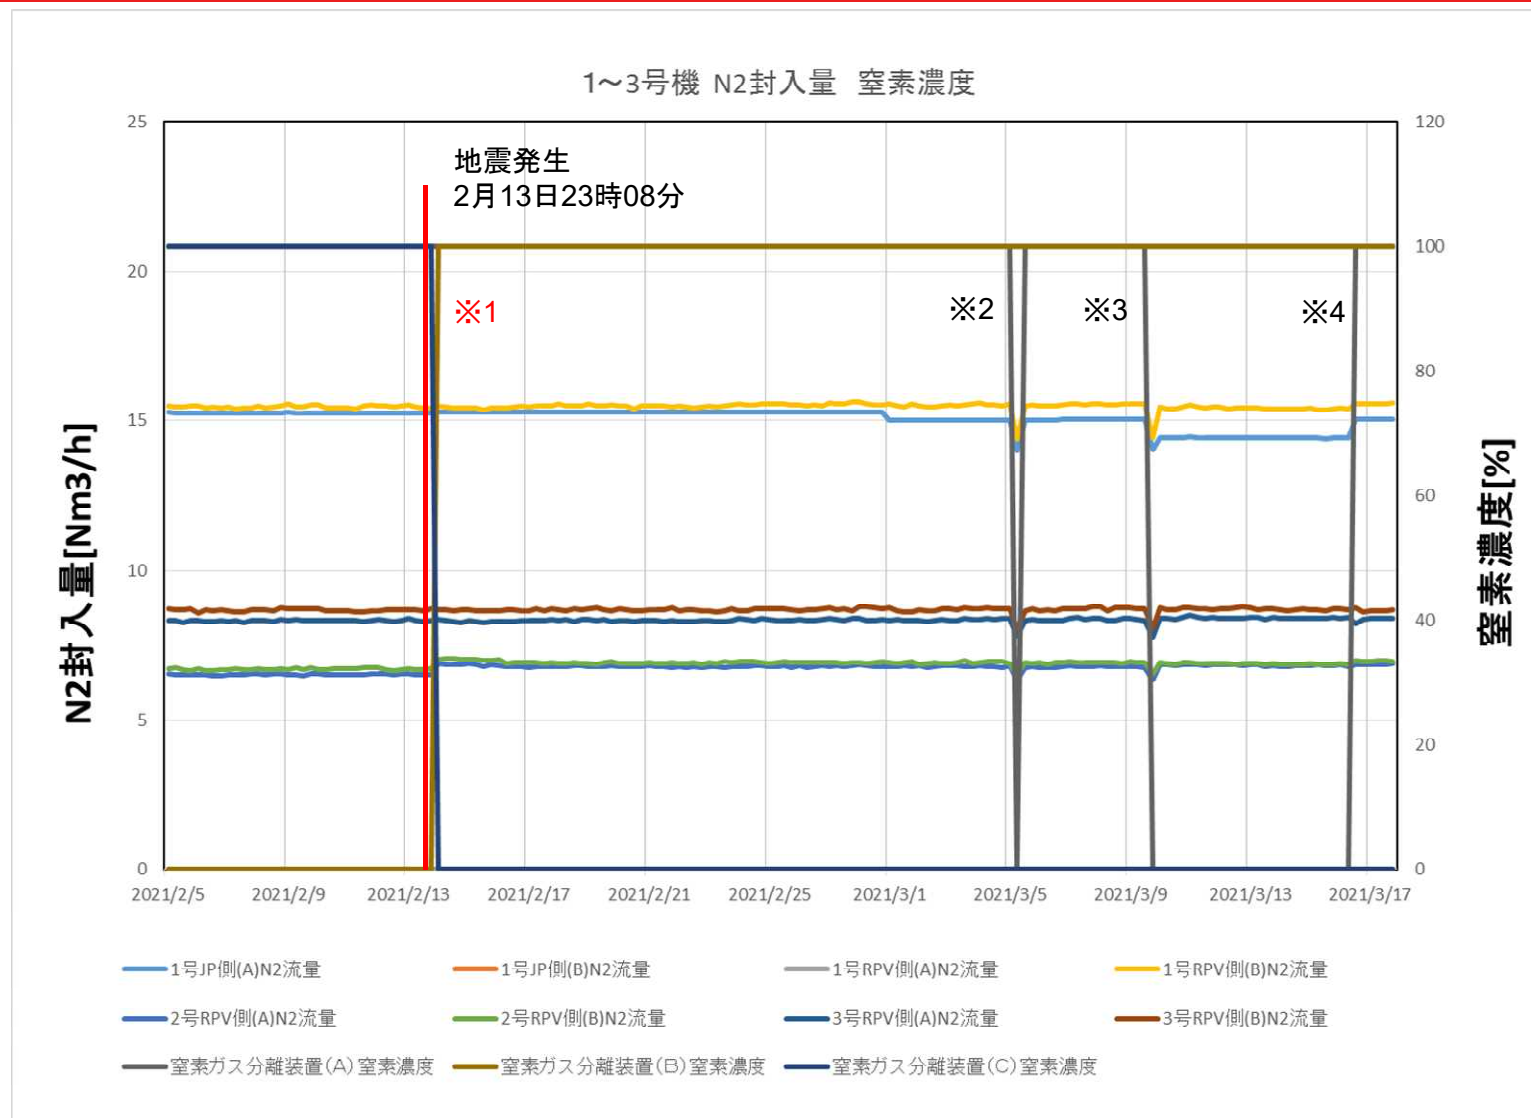
<パラメータ> 1~3号機 N2封入量・窒素濃度

- ※1 窒素ガス分離装置切替 (AC→AB運転)
- ※2 窒素ガス分離装置 A 定例試験
- ※3 窒素ガス分離装置 (AB→B運転)
- ※4 窒素ガス分離装置 (B→AB運転)

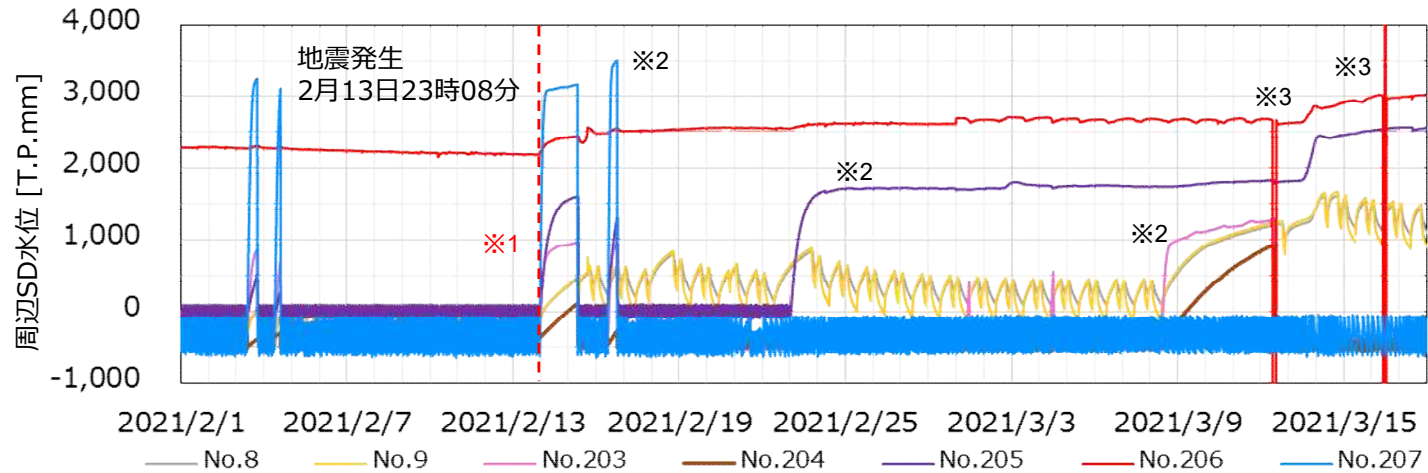
1号機原子炉建屋
比較対象サブドレン
水位トレンド

- ※1 : 地震発生時の対応手順に基づき手動停止。一時的に水位が上昇。復旧後は地震前から停止していたNo.206ピットを除き順次運転再開。
- ※2 : 点検等に伴う運転計画に基づく計画停止により水位が上昇。 ※3 : 計装品点検等の作業により一時的に水位が欠測。

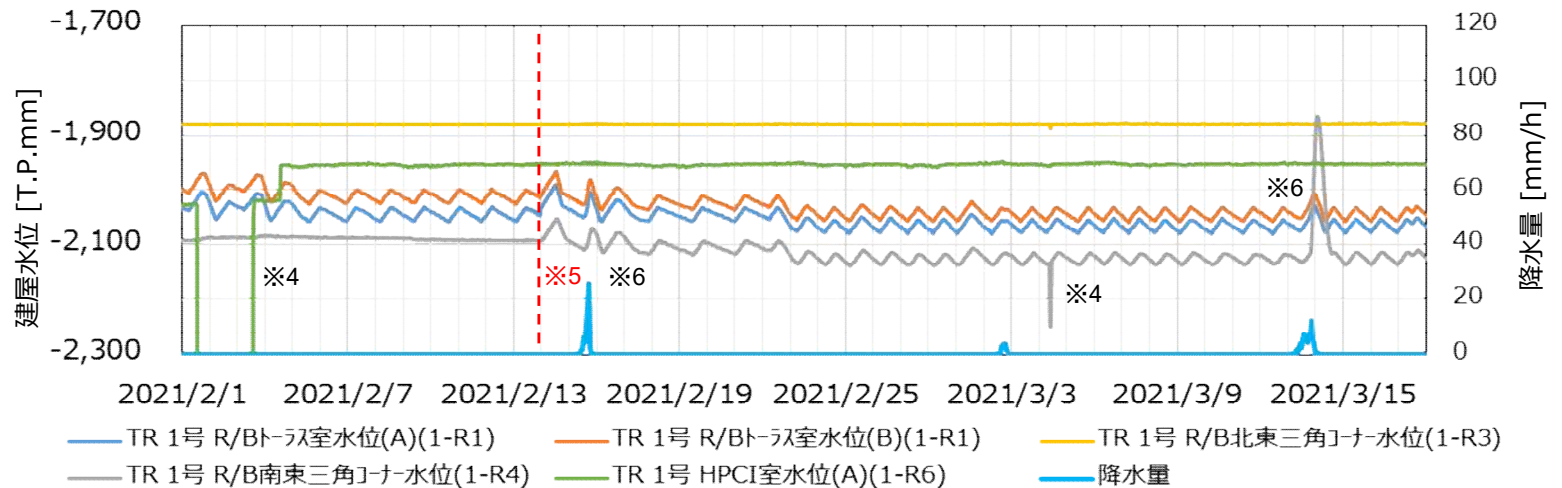
1号機原子炉建屋
水位トレンド

- ※4 : HPCI室水位(A)、南東三角コーナー水位については水位計点検等の作業に伴い一時的に欠測。
- ※5 : 地震発生時の対応手順に基づき手動停止。一時的に水位が上昇。その後、移送再開に伴い通常水位まで回復。
- ※6 : 降雨の影響により一時的に水位が上昇。

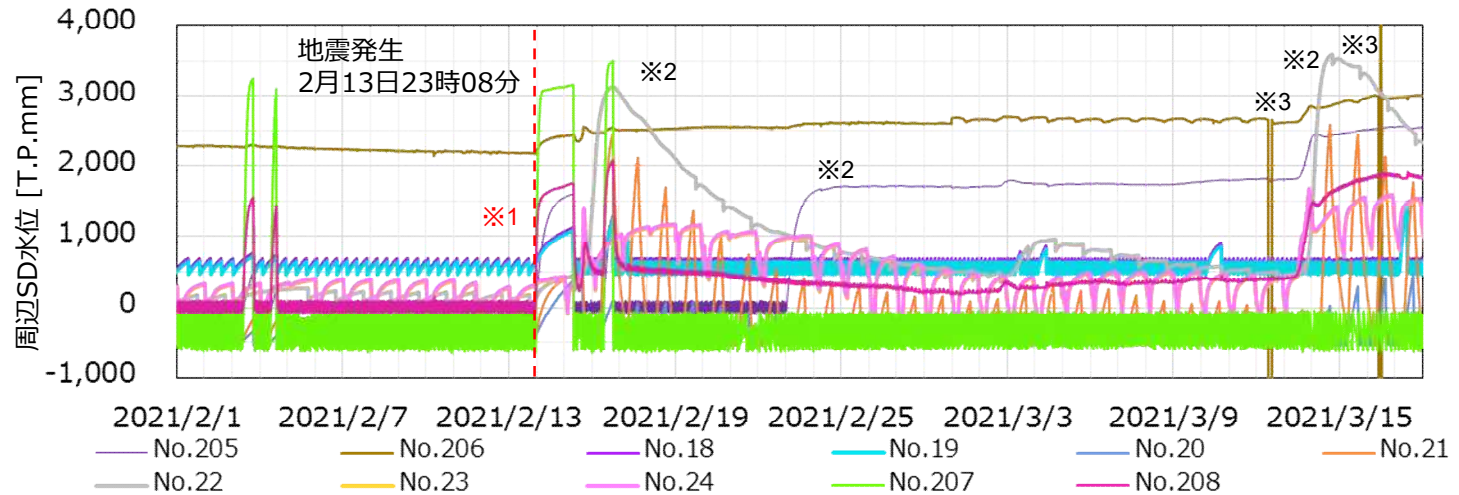
2号機原子炉建屋
比較対象サブドレン
水位トレンド

- ※1 : 地震発生時の対応手順に基づき手動停止。一時的に水位が上昇。復旧後は地震前から停止していたNo.23,24,206ピットを除き順次運転再開。
- ※2 : 点検等に伴う運転計画に基づく計画停止により水位が上昇。 ※3 : 計装品点検等の作業により一時的に水位が欠測。

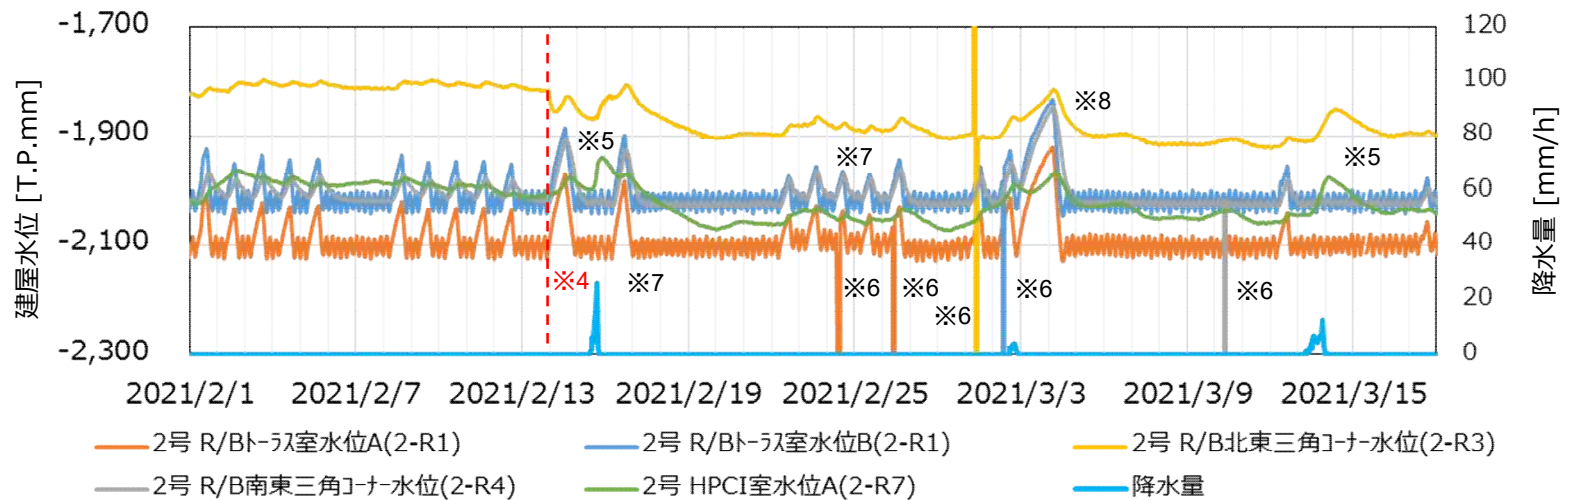
2号機原子炉建屋
水位トレンド

- ※4 : 地震発生時の対応手順に基づき手動停止。一時的に水位が上昇。その後、移送再開に伴い通常水位まで回復。
- ※5 : 降雨の影響により一時的に水位が上昇。
- ※6 : トラス室水位(A)、トラス室水位(B)、北東三角コーナー水位、南東三角コーナー水位については水位計点検等の作業に伴い一時的に欠測。
- ※7 : 水位計点検等の作業に伴うポンプ停止の為に一時的に水位が上昇。 ※8 : ポンプ移送試験のための計画的な水位管理。

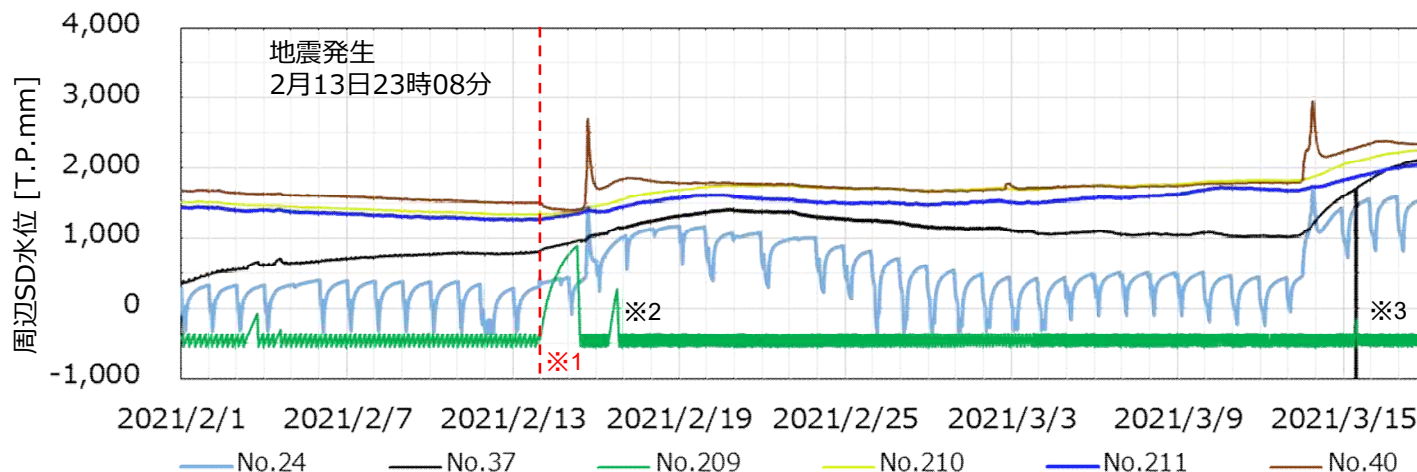
3号機原子炉建屋
比較対象サブドレン
水位トレンド

- ※1 : 地震発生時の対応手順に基づき手動停止。一時的に水位が上昇。復旧後は地震前から停止していたNo.24,210,211ピットを除き順次運転再開。
- ※2 : 点検等に伴う運転計画に基づく計画停止により水位が上昇。 ※3 : 計装品点検等の作業により一時的に水位が欠測。

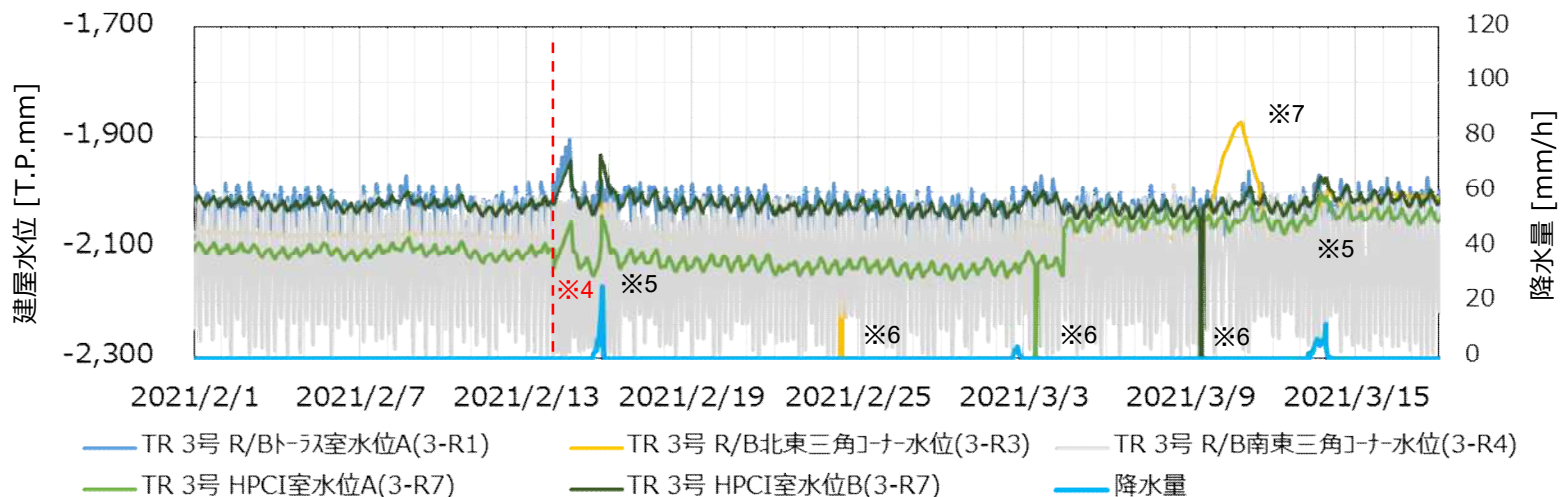
3号機原子炉建屋
水位トレンド

- ※4 : 地震発生時の対応手順に基づき手動停止。一時的に水位が上昇。その後、移送再開に伴い通常水位まで回復。
- ※5 : 降雨の影響により一時的に水位が上昇。
- ※6 : 北東三角コーナー水位、HPCI室水位(A)、HPCI室水位(B)については水位計点検等の作業に伴い一時的に欠測。
- ※7 : ファンネルの詰まりによって流入経路が変化したことで北東三角コーナーの水位が上昇。ファンネルの清掃およびポンプ移送により通常水位まで回復しており、PCV水位低下との関連は無いと評価。

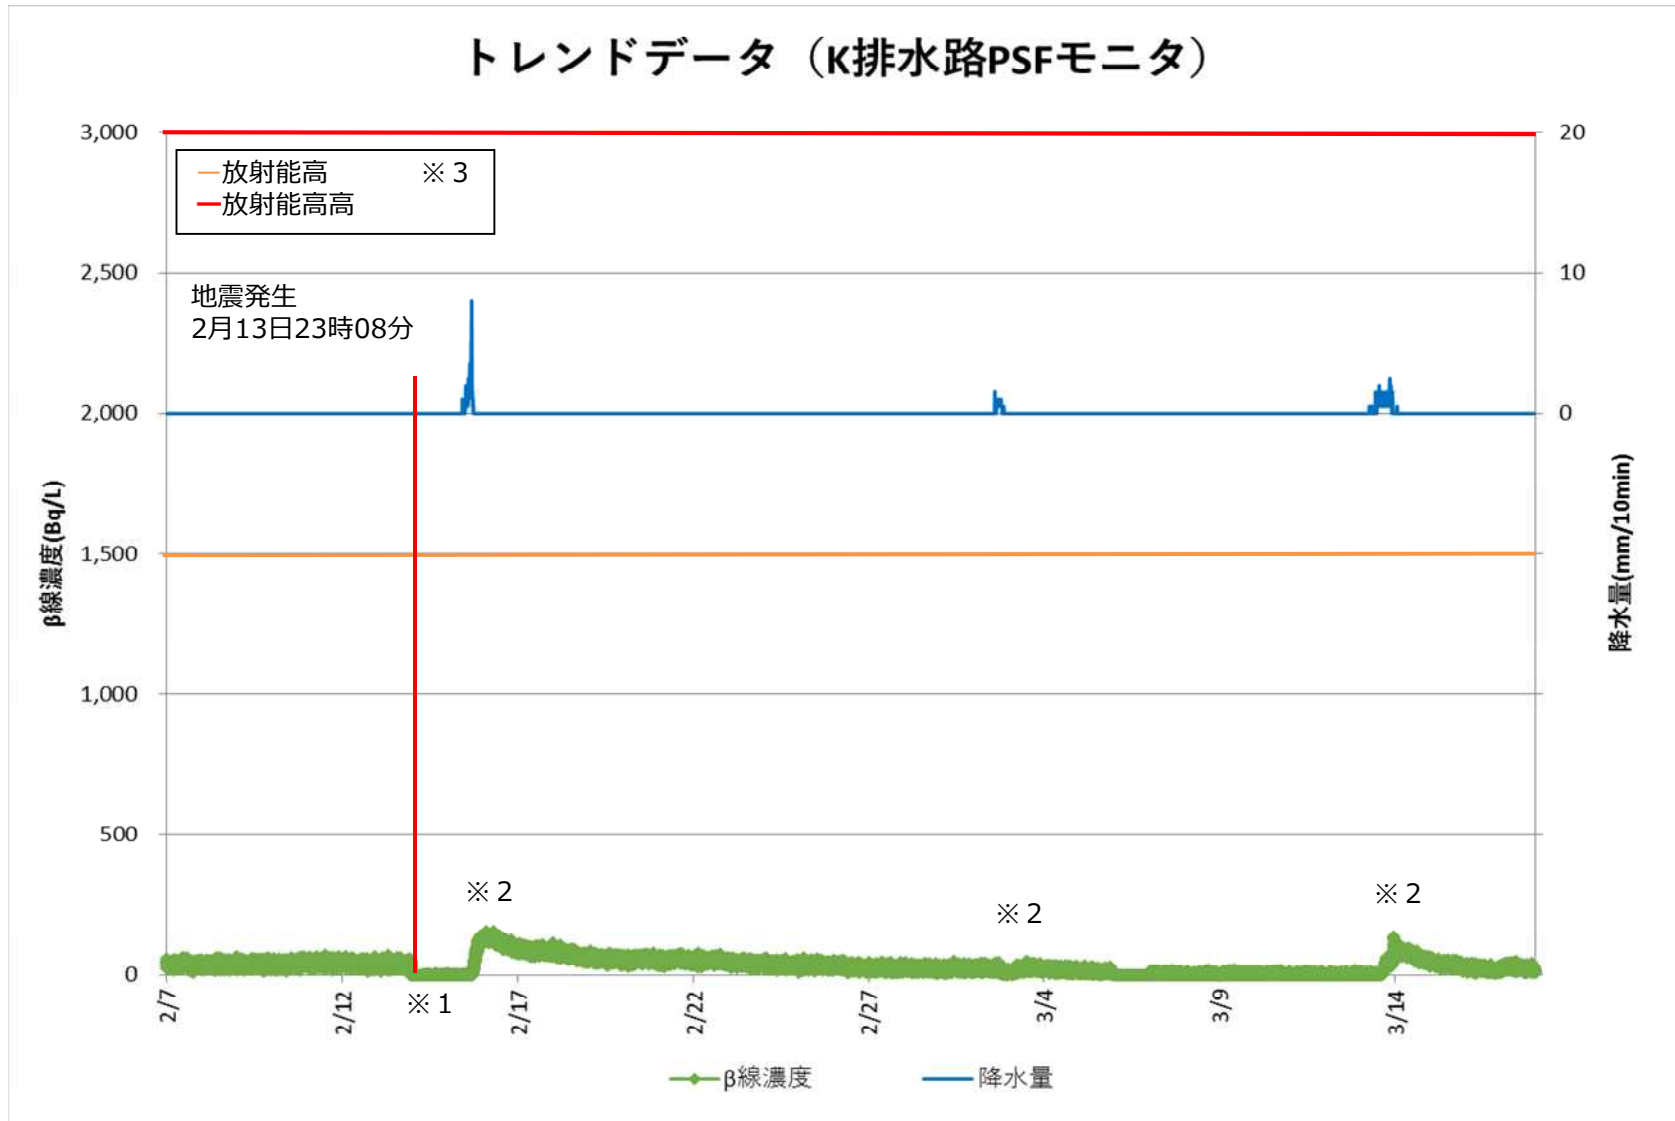
- ※ 1 : 地震により、検出器に付着していた放射性物質が剥離したため低下
- ※ 2 : 降雨による変動
- ※ 3 : 警報設定値

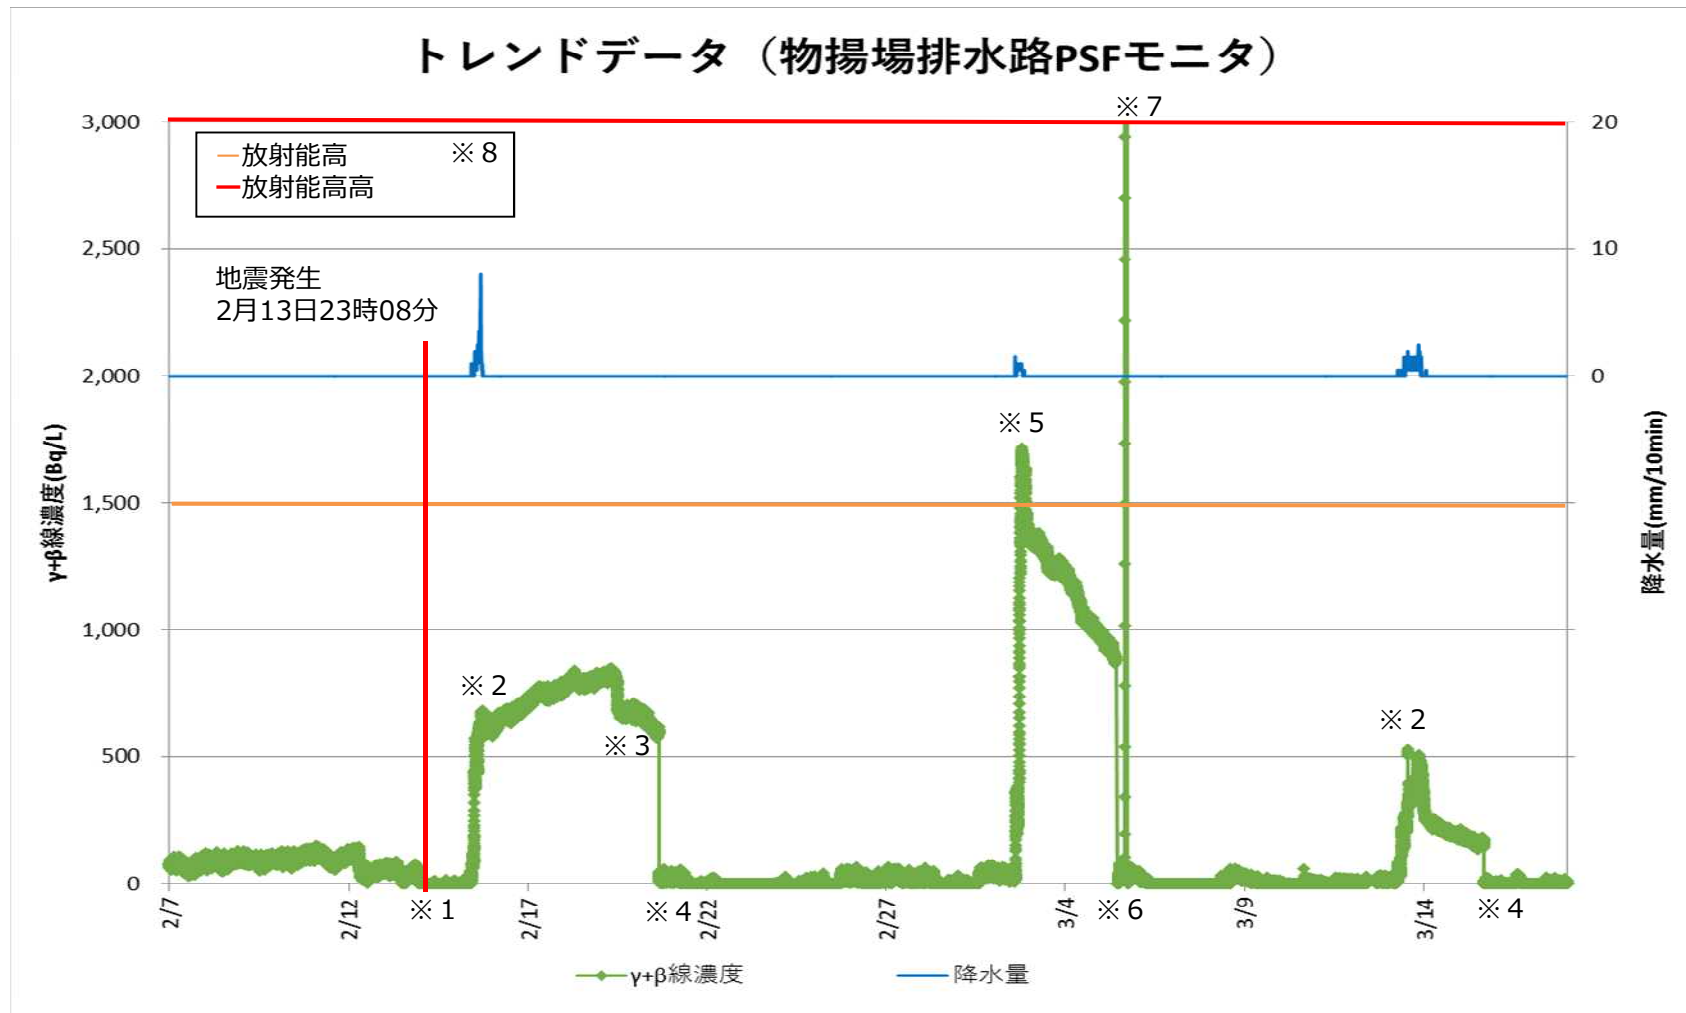
- ※1：地震により、検出器に付着していた放射性物質が剥離したため低下
- ※2：降雨による変動
- ※3：排水路内清掃による下降
- ※4：バックグラウンド値の再設定による変動
- ※5：降雨による変動(3/2降雨の影響により一時的に指示値上昇し排水路ゲート閉止、正常値復帰後3/9排水路ゲート開放)
- ※6：3月5日10:00頃～11:30分頃,PSFモニタの清掃実施ならびにバックグラウンド値の再設定を実施
- ※7：3月5日16:00頃,PSFモニタ伝送異常発生、同日18:15頃,PSFモニタ伝送復旧
- ※8：警報設定値

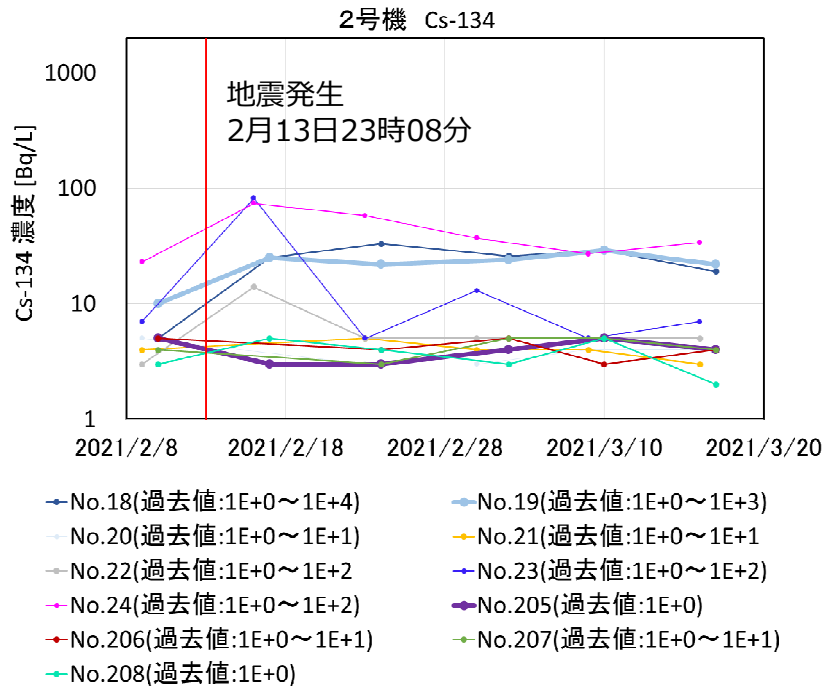
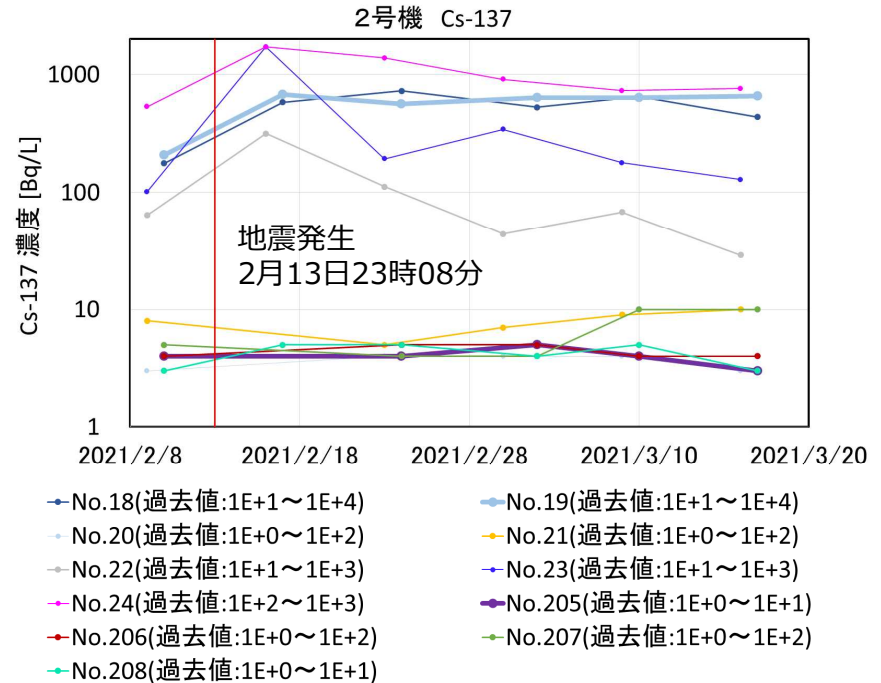
2号機R/B周辺サブドレンの分析結果

※ 2 : 2/16採取分において、No.23, 24ピットで前回採取分と比較して高い値が検出されているが、当該ピットはこれまでも降雨の影響により濃度が変動する傾向があること、過去値の変動の範囲と変わらない範囲であることから、2/15降雨による影響と評価。

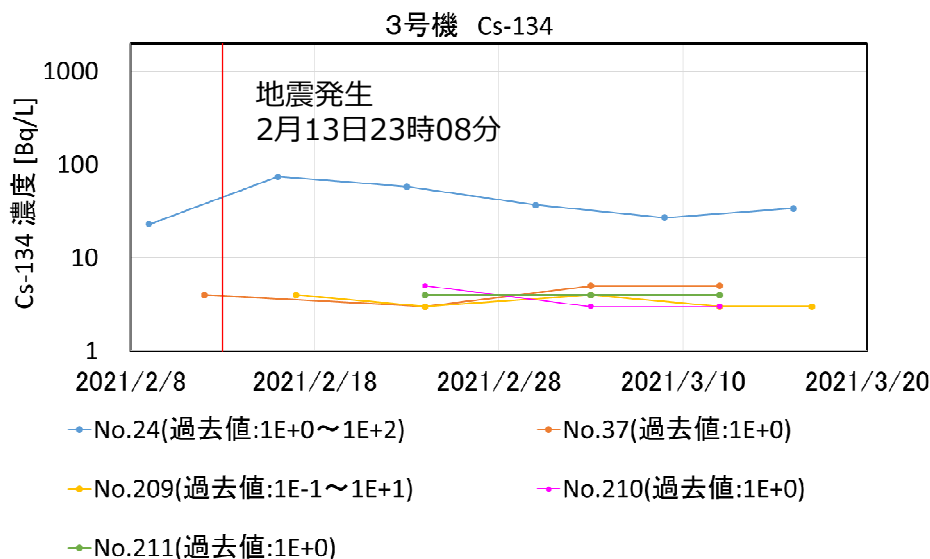
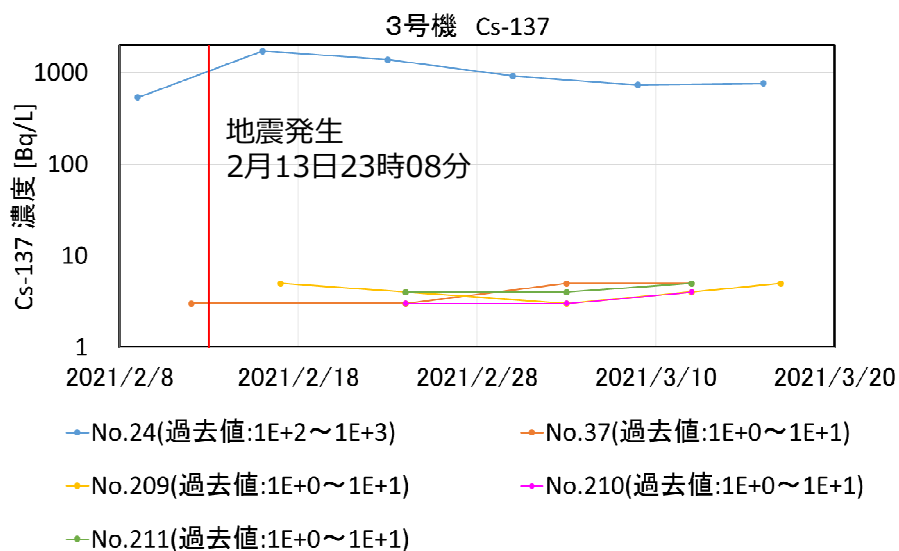
3号機R/B周辺サブドレンの分析結果

※2 : No.40ピットは、ピット内に油が確認されたため運用停止中。

※3 : No.209, 210, 211ピットのサンプリングは、2月13日の地震直前には実施していない。

なお、2月以前の分析結果と比較して濃度の有意な変動はない。

※4 : 2/16採取分において、No. 24ピットで前回採取分と比較して高い値が検出されているが、当該ピットはこれまでも降雨の影響により濃度が変動する傾向があること、過去値の変動の範囲と変わらない範囲であることから、2/15降雨による影響と評価。
