## 「東京電力福島第一原子力発電所事故の調査・分析に係る中間取りまとめ」 から得られた知見の規制への取り入れに関する検討の進め方（案）

令和3年4月14日  
東京電力福島第一原子力発電所事故に関する  
知見の規制への取り入れに関する作業チーム

## 「東京電力福島第一原子力発電所事故の調査・分析に係る 中間取りまとめ」を踏まえた対応について（第 2 回）

# 東京電力福島第一原子力発電所事故の 調査・分析に係る中間取りまとめ (2021年3月5日) から得られた知見等の概要

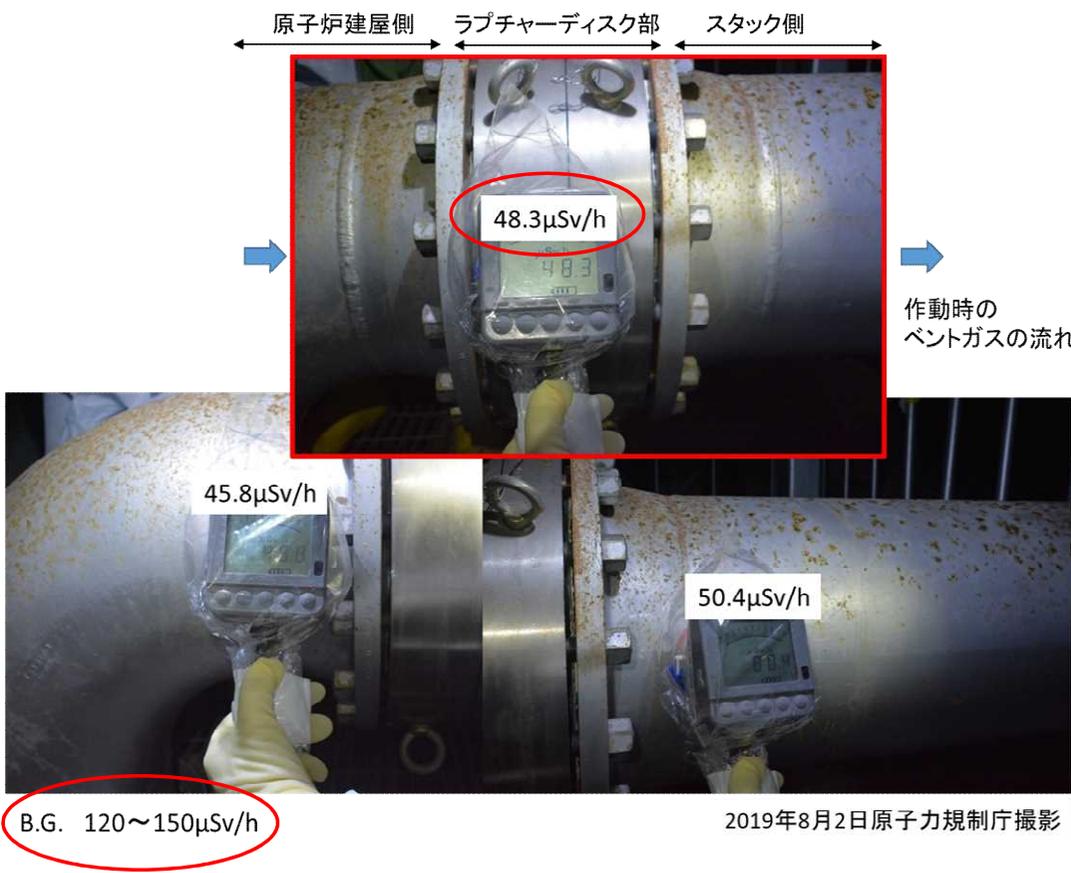
2号機

- 2号機のラプチャーディスクの線量率測定
- ①バックグラウンド(B.G.)よりも低い線量率
  - ②3号機に比べて2桁低い線量率

2号機のラプチャーディスクは作動していない。

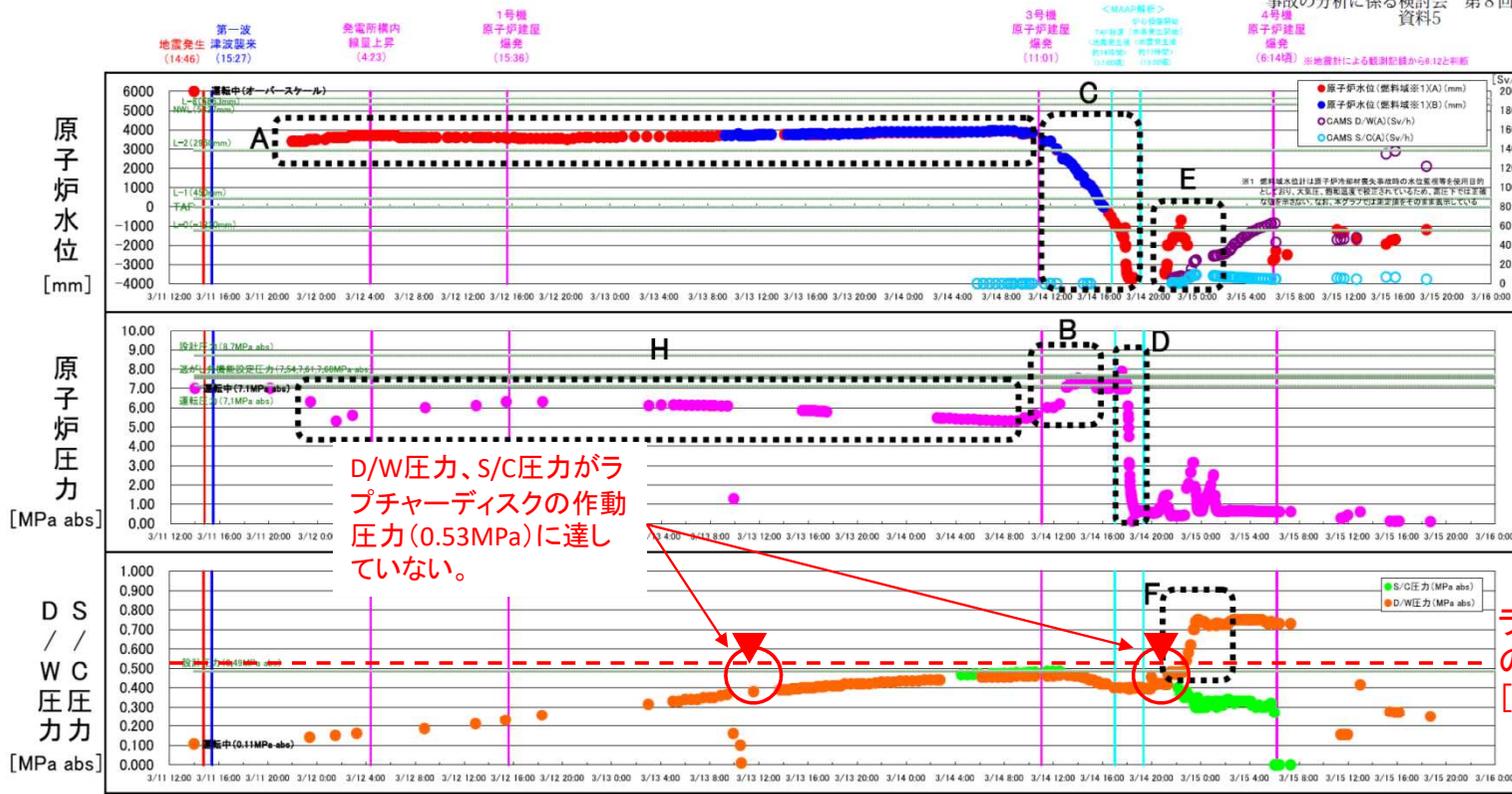
# ○2号機耐圧強化ベント時の圧力挙動

- (1) 2号機耐圧強化ベントは、ベントラインの系統構成は完了していたが、ラプチャーディスクの作動圧力(528kPa [abs] (原子炉格納容器の設計圧力の1.1倍))に到達せず、ベントは成功しなかった。

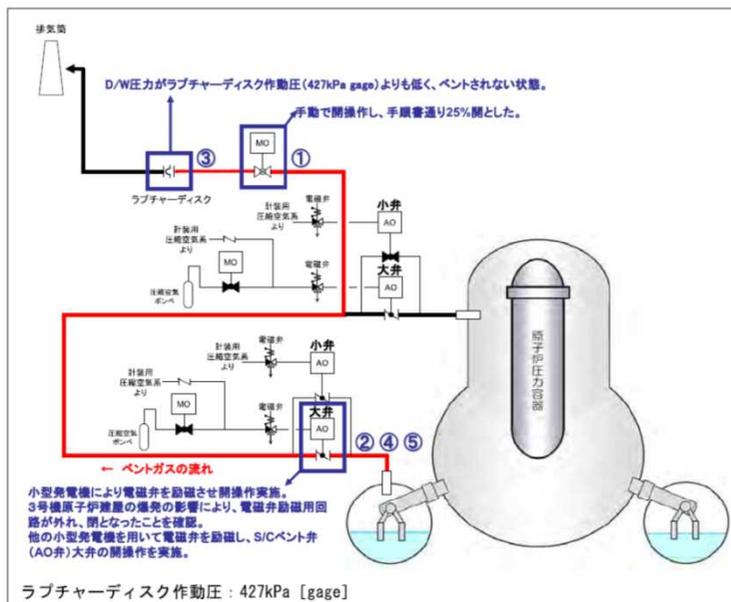
3月13日 11時00分 S/C側大弁使用時

ラブチャーディスク作動圧：427kPa [gage]

- ① 3月13日8時10分  
PCV ベント弁 (MO 弁) を手順通り 25%開とした。
- ② 3月13日11時00分  
小型発電機を電源として電磁弁を励磁し、S/C ベント弁 (AO 弁) 大弁の開操作を実施。ラブチャーディスクを除くベントライン構成完了。
- ③ その後  
D/W 圧力がラブチャーディスク作動圧 (427kPa[gage]) よりも低く、ベントされない状態。ベント弁の開状態を保持し、D/W 圧力の監視を継続。
- ④ 3月14日12時50分  
3号機原子炉建屋の爆発の影響により、S/C ベント弁 (AO 弁) 大弁の電磁弁励磁用回路が外れ、閉となったことを確認。
- ⑤ 3月14日16時00分頃  
小型発電機が過電流により停止する不具合があったが、他の小型発電機を用いて電磁弁を励磁し、S/C ベント弁 (AO 弁) 大弁の開操作を実施。

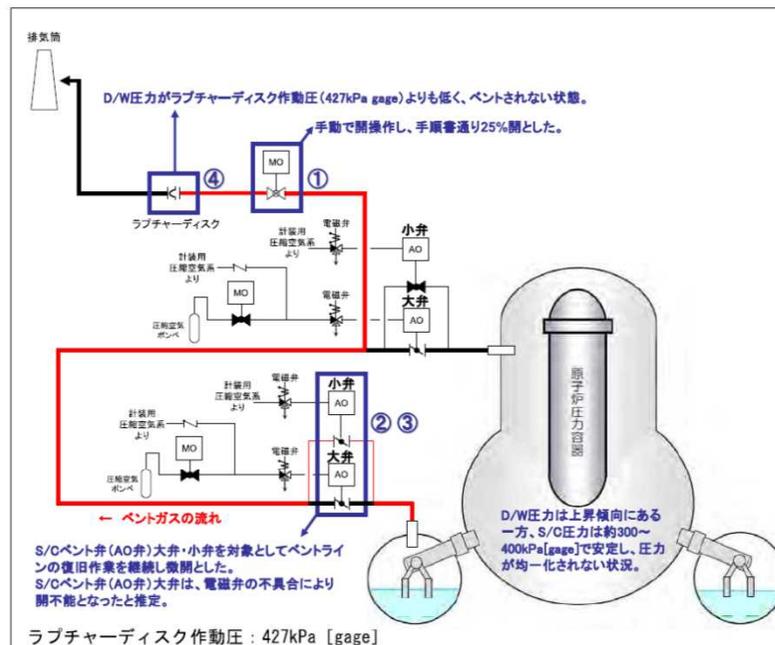
3月14日 21時00分頃 S/C側小弁使用時

ラブチャーディスク作動圧：427kPa [gage]

- ① 3月13日8時10分  
PCV ベント弁 (MO 弁) を手順通り 25%開とした。
- ② 3月14日18時35分  
S/C ベント弁 (AO 弁) 大弁だけでなく S/C ベント弁 (AO 弁) 小弁を対象としてベントラインの復旧作業を継続。S/C ベント弁 (AO 弁) 大弁は、電磁弁の不具合 (地絡) により開不能となったと推定した。
- ③ 3月14日21時00分頃  
S/C ベント弁 (AO 弁) 小弁が電磁弁の励磁により微開となり、ラブチャーディスクを除く、ベントライン構成完了。
- ④ その後  
D/W 圧力がラブチャーディスク作動圧 (427kPa[gage]) よりも低く、ベントされない状態。ベント弁の開状態を保持し、D/W 圧力の監視を継続。

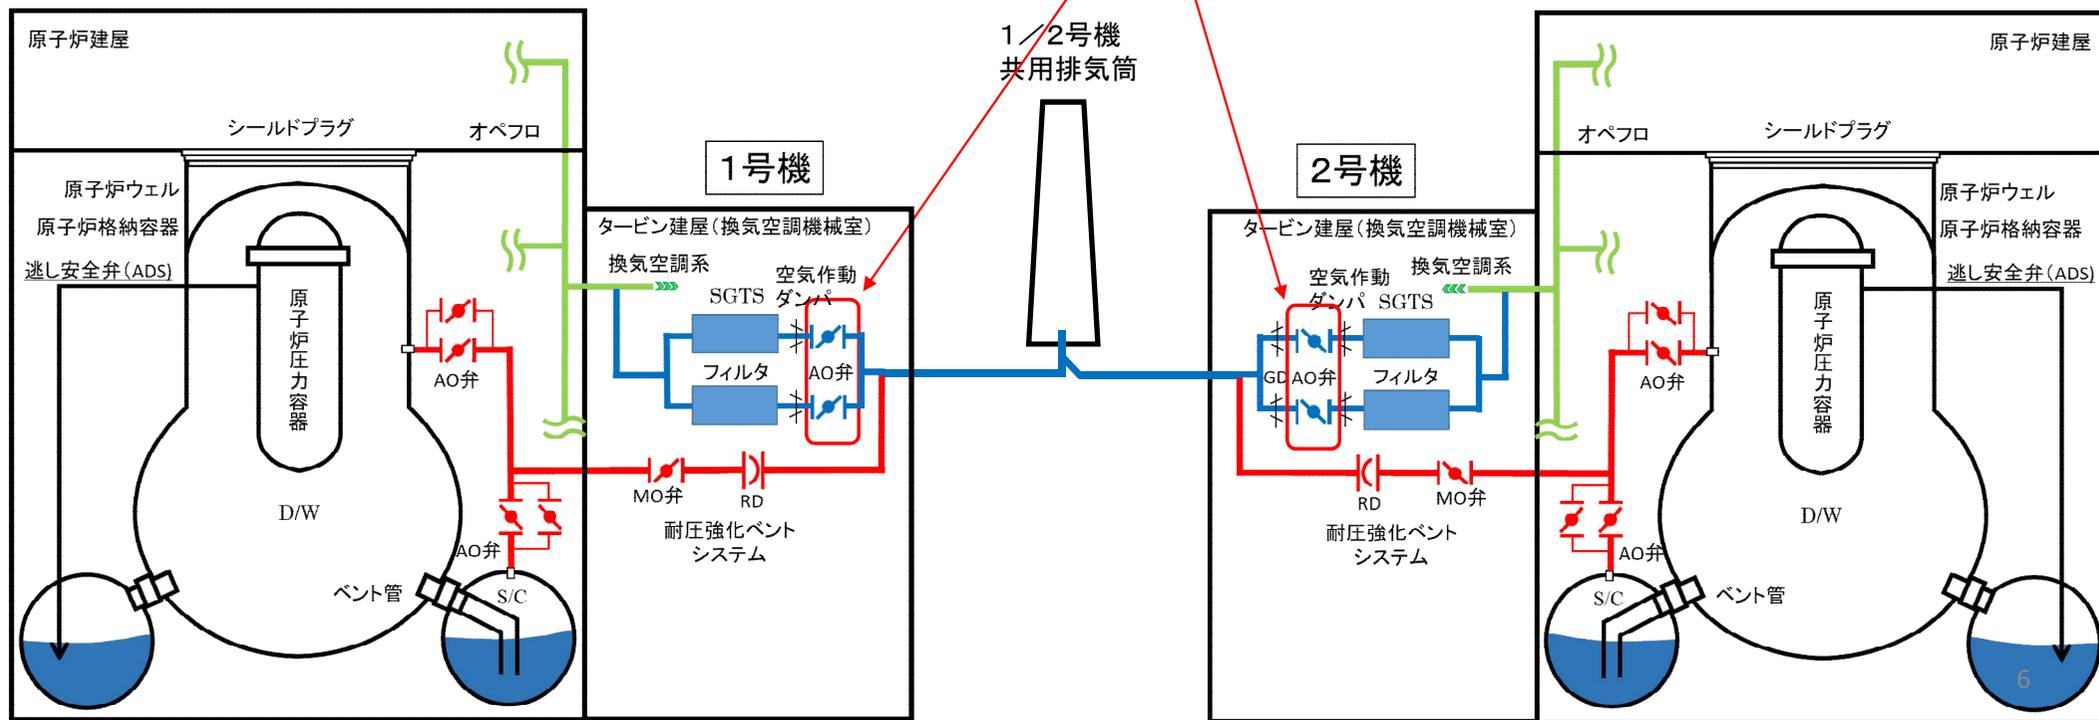
# ○2号機耐圧強化ベント等の系統構成概要

- (2) 耐圧強化ベントラインの非常用ガス処理系配管への接続により、自号機非常用ガス処理系及び原子炉建屋内へのベントガスの逆流、汚染及び水素流入による原子炉建屋の破損リスクの拡大が生じた。

- ① 本事象は、設計基準事故対処設備(DB)配管(非常用ガス処理系(SGTS)配管)にアクシデントマネジメント(AM)対策配管(ベント配管)が接続されていたこと、事故時に2つの系統を隔離する弁がfail-open設計であったことによる。このような重要度又は機能の異なる設備を接続、兼用させる設計、運用の確認が必要か。
- ② 仮に接続、兼用を許容する場合は重要度又は機能の異なる配管の接続による影響確認(逆流や汚染の拡大による事故時線量評価及び放射線防護への影響確認並びに系統機能への影響確認)が必要か。

系統を隔離する弁  
Fail-open設計  
(耐圧強化ベント時には当該弁を閉止し実施する運用)

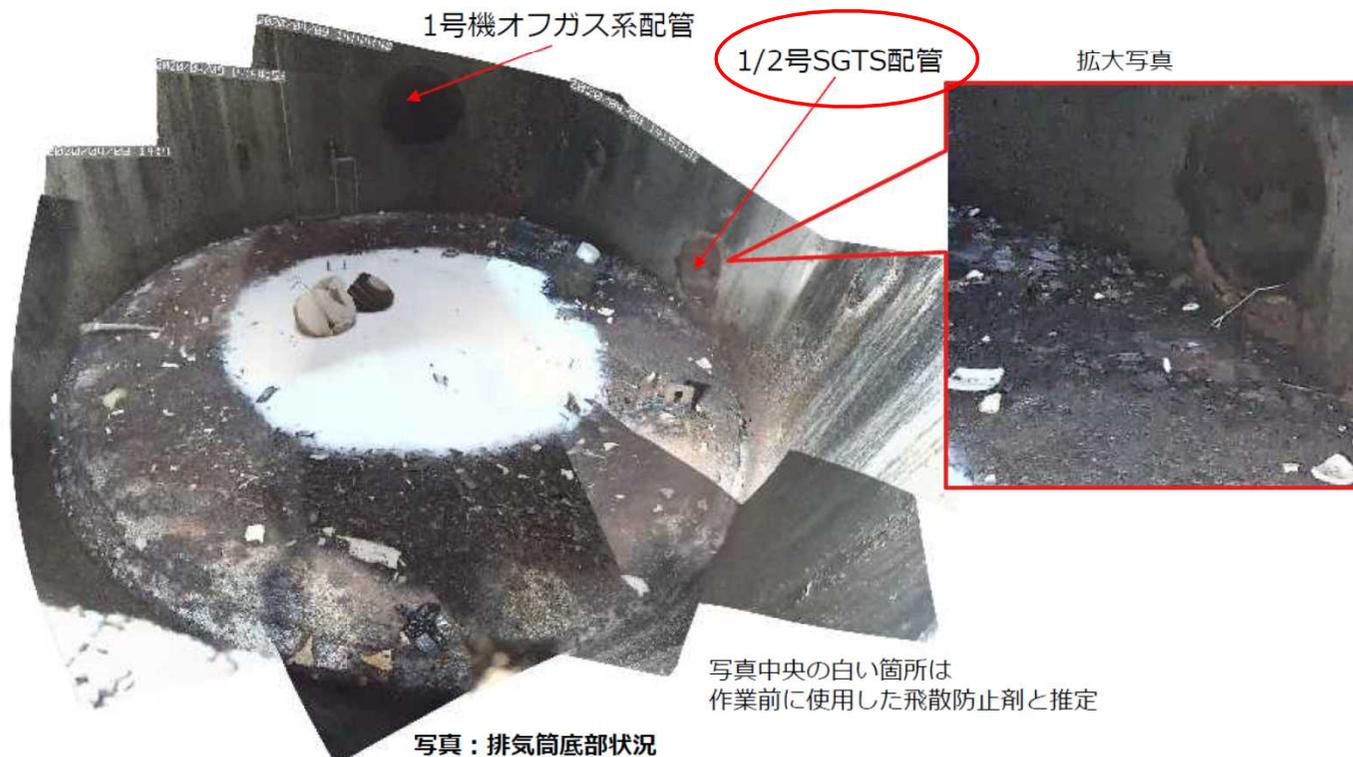
- ・ 排気筒底部にスラッジ等の堆積物および飛散防止剤が溜まっており、排気筒サンプドレン配管は確認できなかった。
- ・ SGTS配管からの水の流入は確認されなかった。今後、雨天時に再度内部確認を実施予定。

排気筒内部にSGTSの排気配管はない。

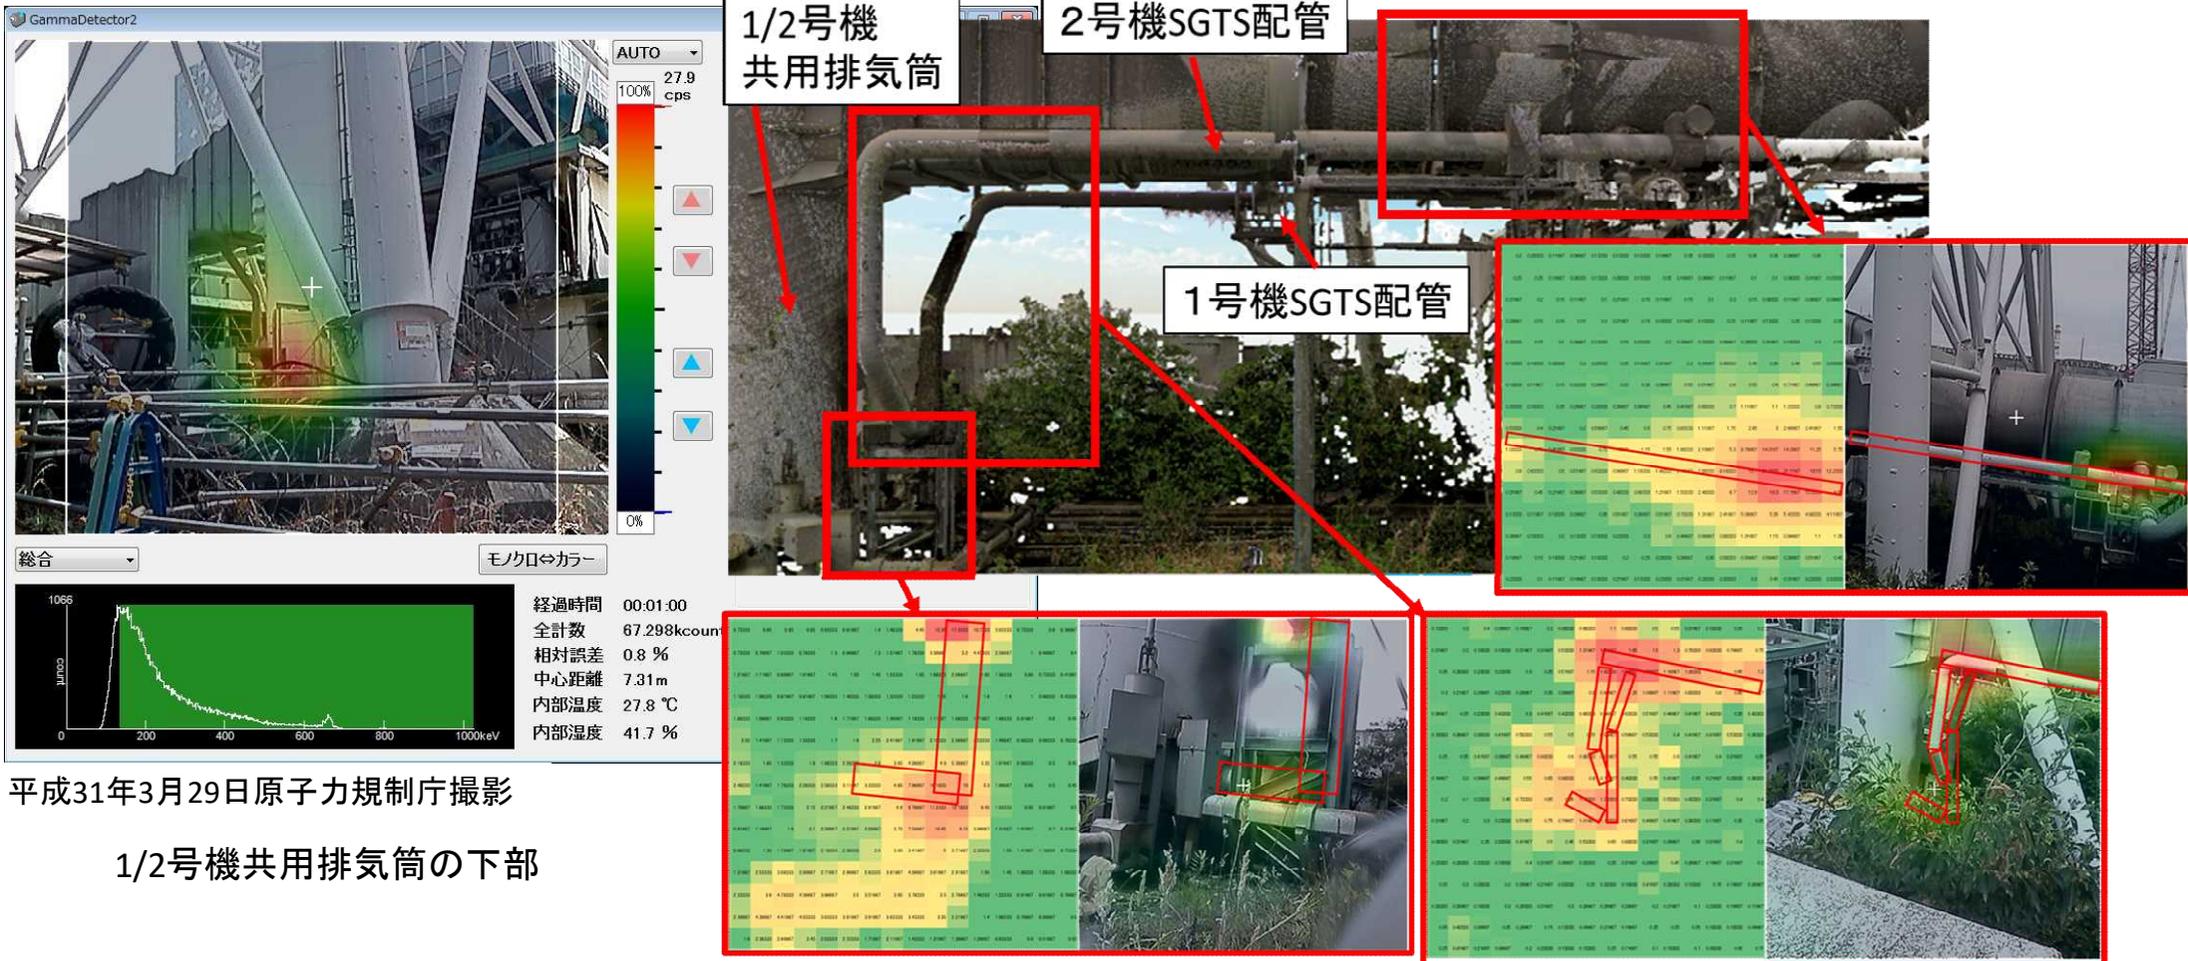
# ○1/2号機共用排気筒下部の汚染状況(ガンマカメラ)

1/2号機共用排気筒の下部

1/2号機共用排気筒への接続部

SGTS配管の合流部

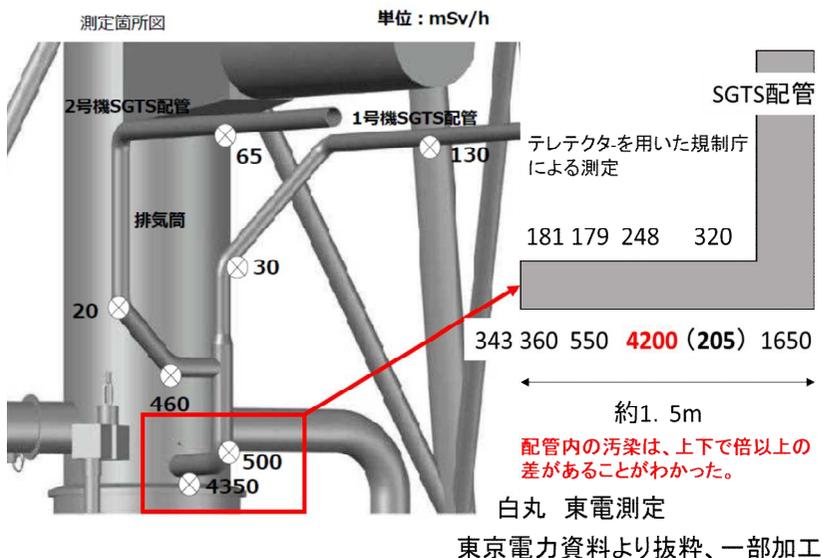
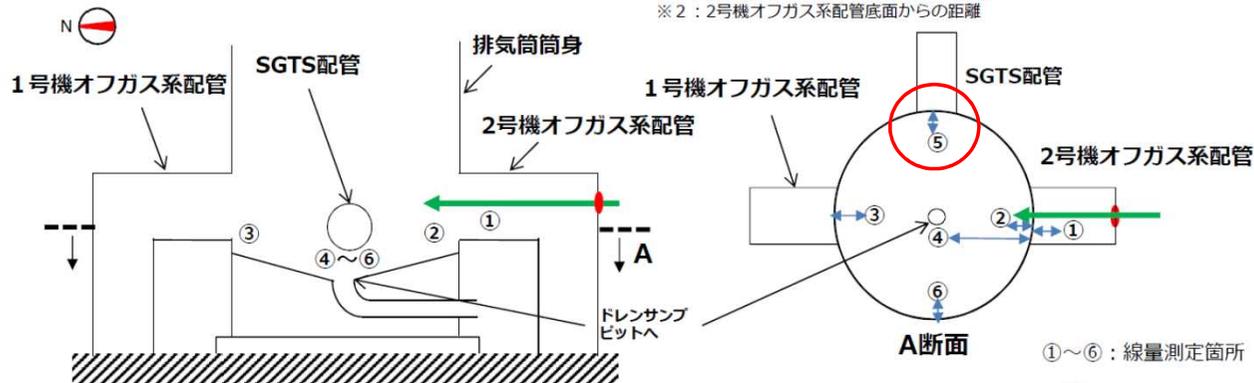
図1：1/2号機排気筒下部断面図

- 配管穿孔箇所より線量計を装着した操作ポールを排気筒内部へ挿入し線量測定を実施。前回未実施の⑤⑥を測定し、最大で820mSv/hを確認。

測定箇所	測定値 [mSv/h]	測定位置※1	
		排気筒底面から	排気筒内面から(A断面参照)
①	460	約0cm ※2	約-50cm
②	100	約55cm	約20cm
③	380	約10cm	約70cm
④	280	約25cm	約150cm
⑤	820	約50cm	約10cm
⑥	320	約25cm	約10cm

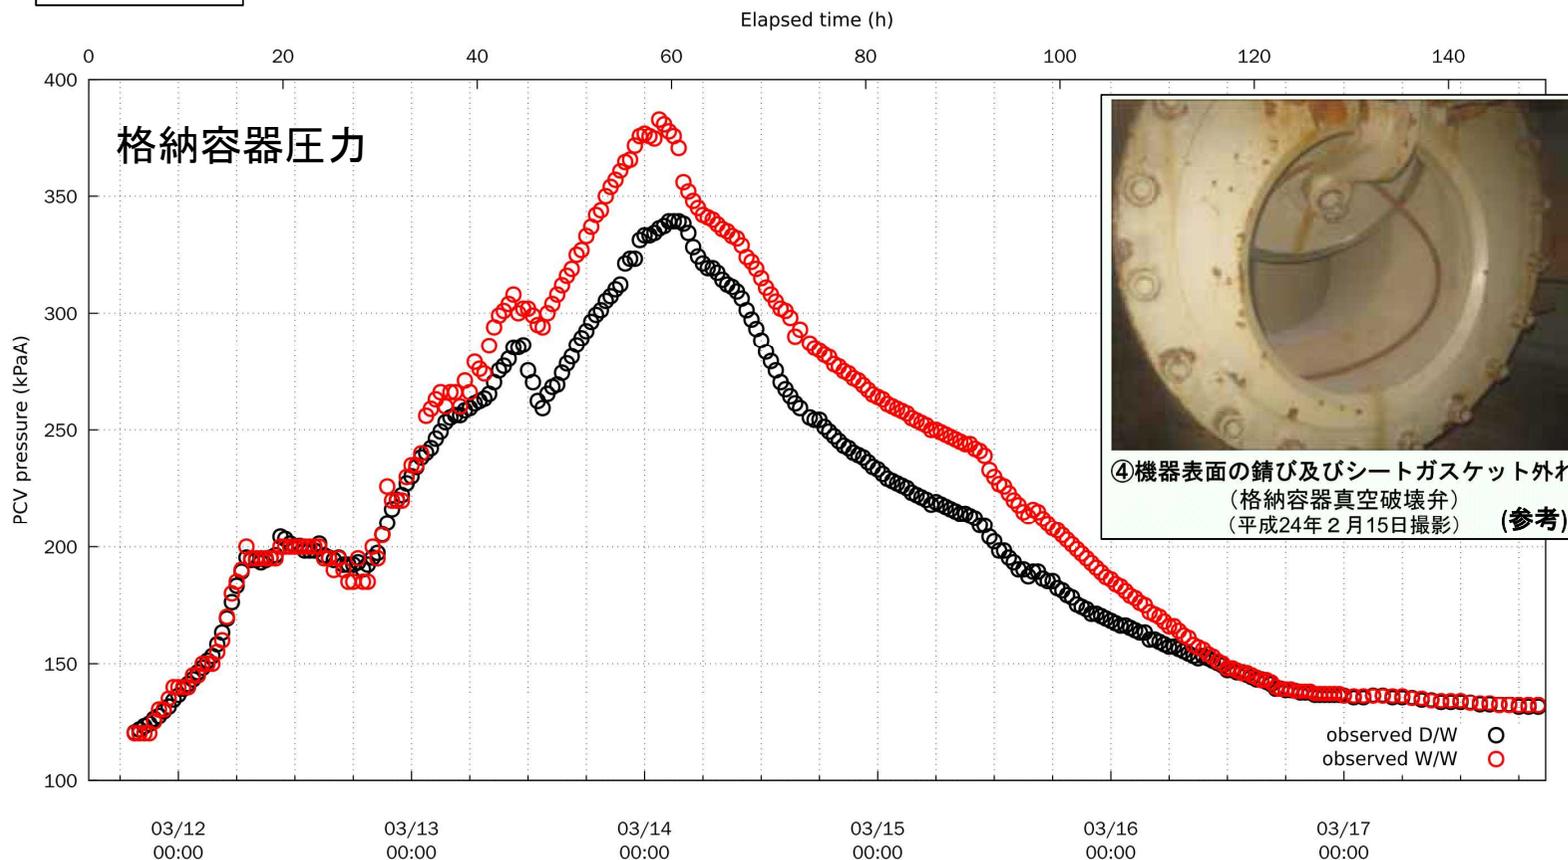
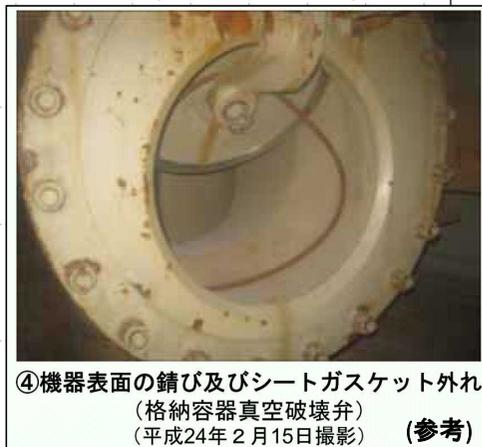
# ○福島第二1号機で確認された真空破壊弁のシートガスケットの外れ

W/W圧力がD/W圧力よりも高い値で推移している。  
真空破壊弁が作動することでW/W圧力とD/W圧力は均圧化されるが、圧力差が解消されずに維持されている。  
真空破壊弁が開いた状態が長時間継続し、シートガスケットが外れた可能性がある。

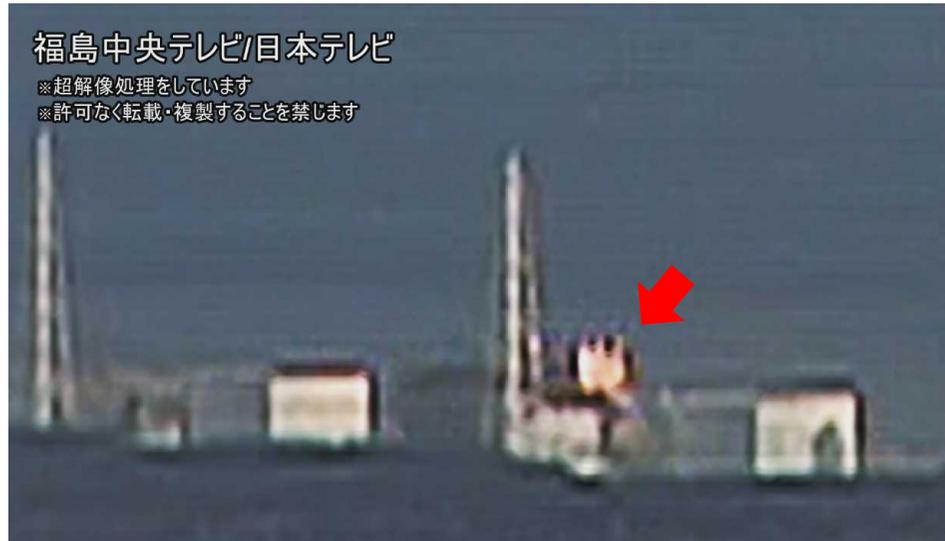
映像処理後 (60コマ/秒)  
0秒※

水素爆発(前駆爆発)による原子炉建屋の変形後、原子炉建屋南東部の屋根に発生した火炎(水素を含む可燃性ガスによるもの)

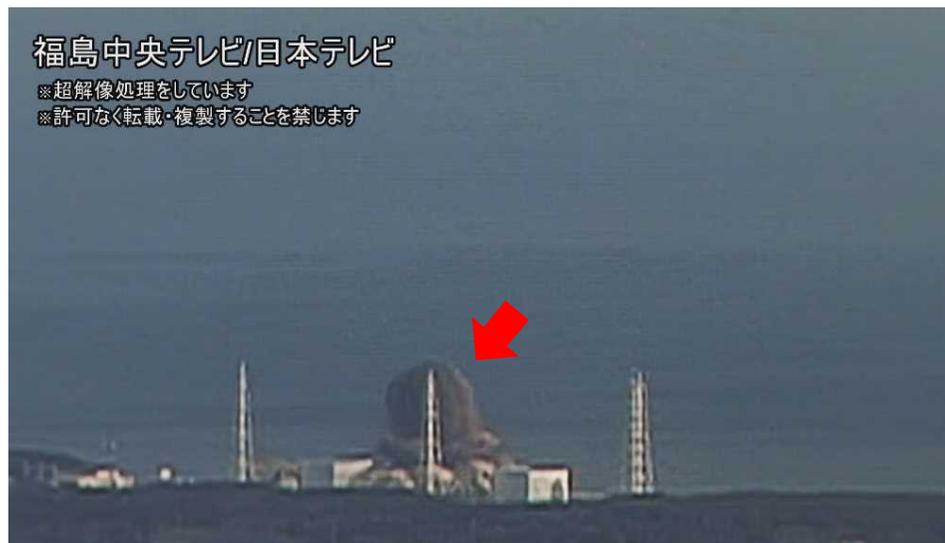
映像処理後 (60コマ/秒)  
1秒

水素以外の可燃性ガスの寄与の可能性

原子炉建屋中央天井部から火炎を取り込みつつ噴煙が上昇、破片を吹き上げ

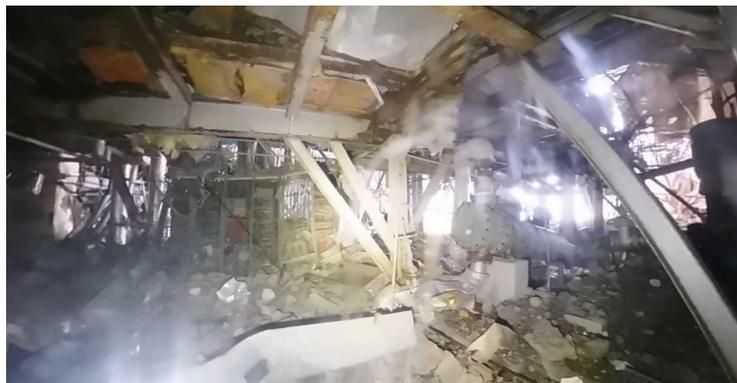
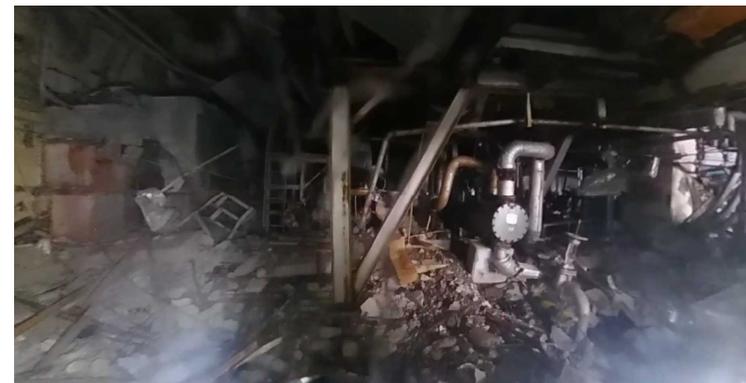
【3号機原子炉建屋 4階】

原子炉建屋4階西側では、外壁は抜けているが、内部設備・鋼材の大規模な損傷は見られない

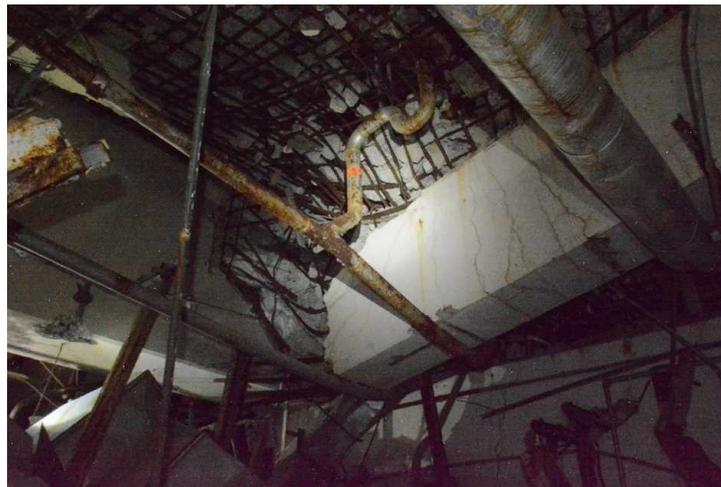
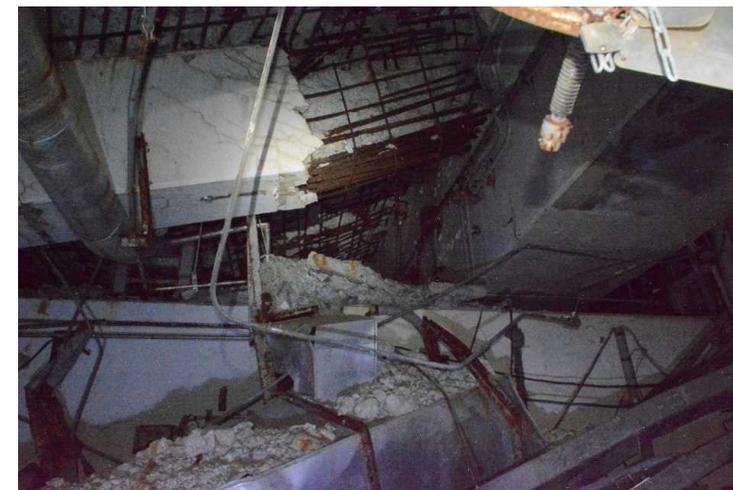
【3号機原子炉建屋 3階】

水素の爆燃に  
より生じた圧力

原子炉建屋3階西側で確認された小梁  
の損傷

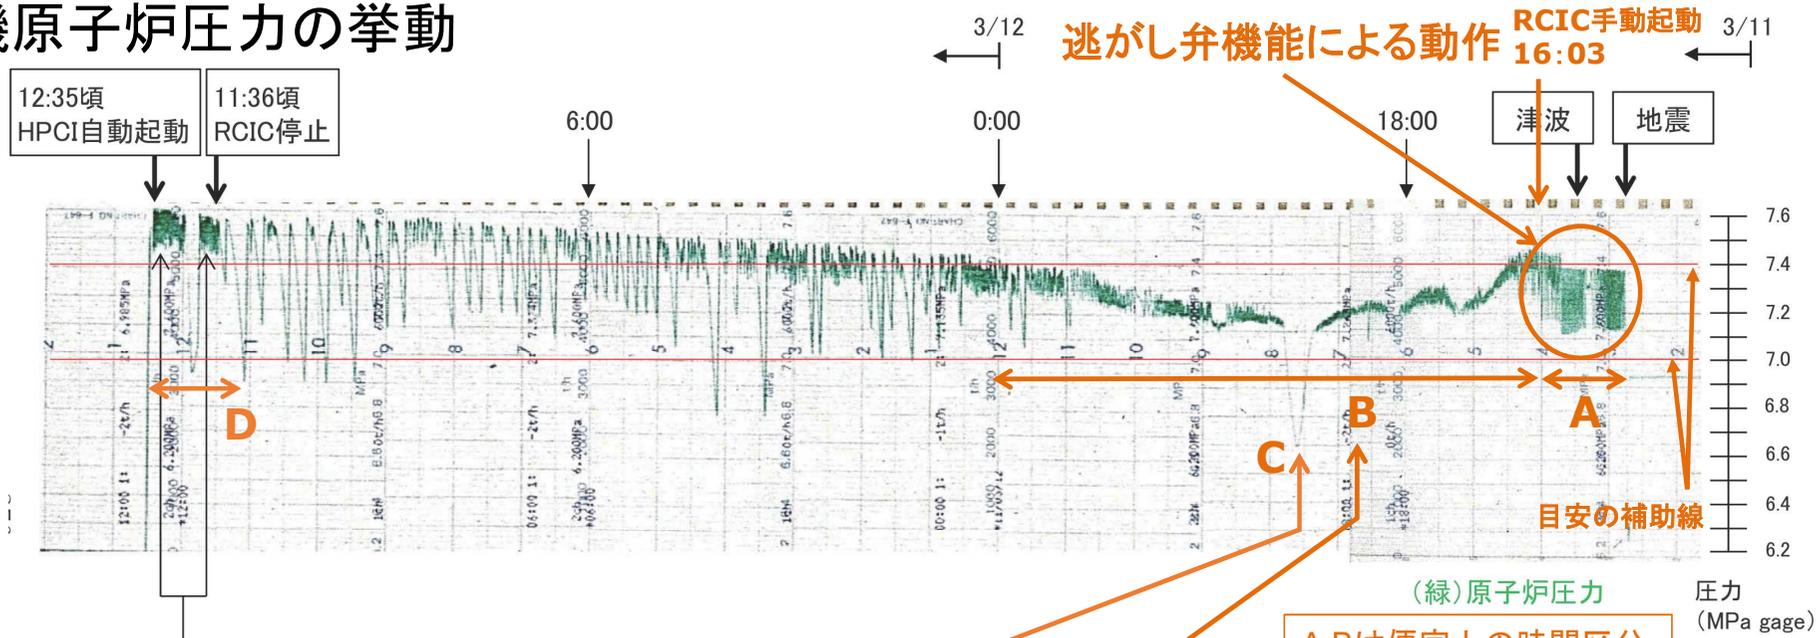
# ○3号機原子炉圧力の挙動

SR弁の逃し弁機能の復帰値に至る前に原子炉圧力が上昇

**SRV逃がし弁機能の開信号解除の不成立**  
原子炉圧力がSRV逃がし弁機能の開信号を解除する圧力(約7.0MPa)を下回っても逃がし弁が閉じていない。

**SRV逃がし弁機能が中途開閉状態**

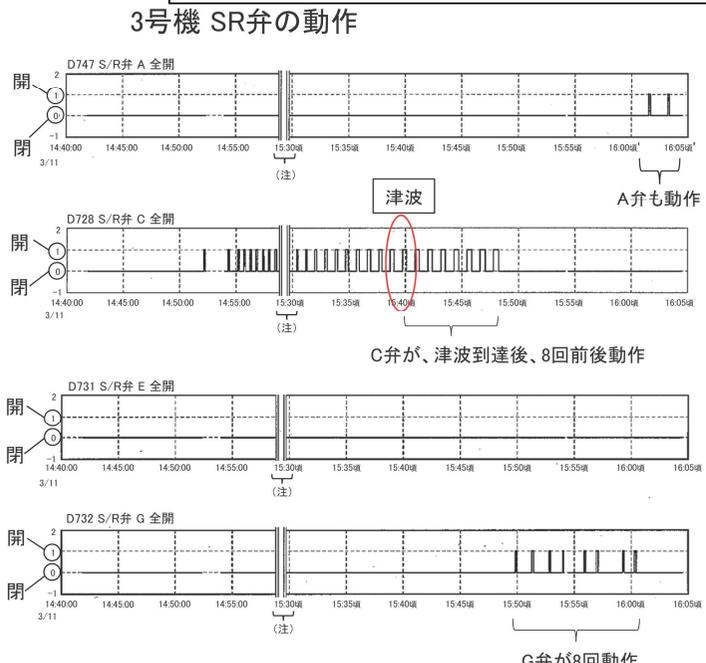
14:41:50～15:43:12、合計54回にわたりSR弁(G弁)の開閉が繰り返された(3号機アラームタイパに基づく)。14:59頃から約30分間の過渡現象記録装置データが欠落しているが、その前後のSR弁の開閉動作に関する記録は、アラームタイパ上の記録と整合する。なお、アラームタイパには、SR弁の開閉記録を含む接点Dデータが15:43:45までしかなく、15:50頃以降開閉動作を開始したG弁及びA弁の開閉に関する記録はない。

C弁→G弁→A弁の順で動作

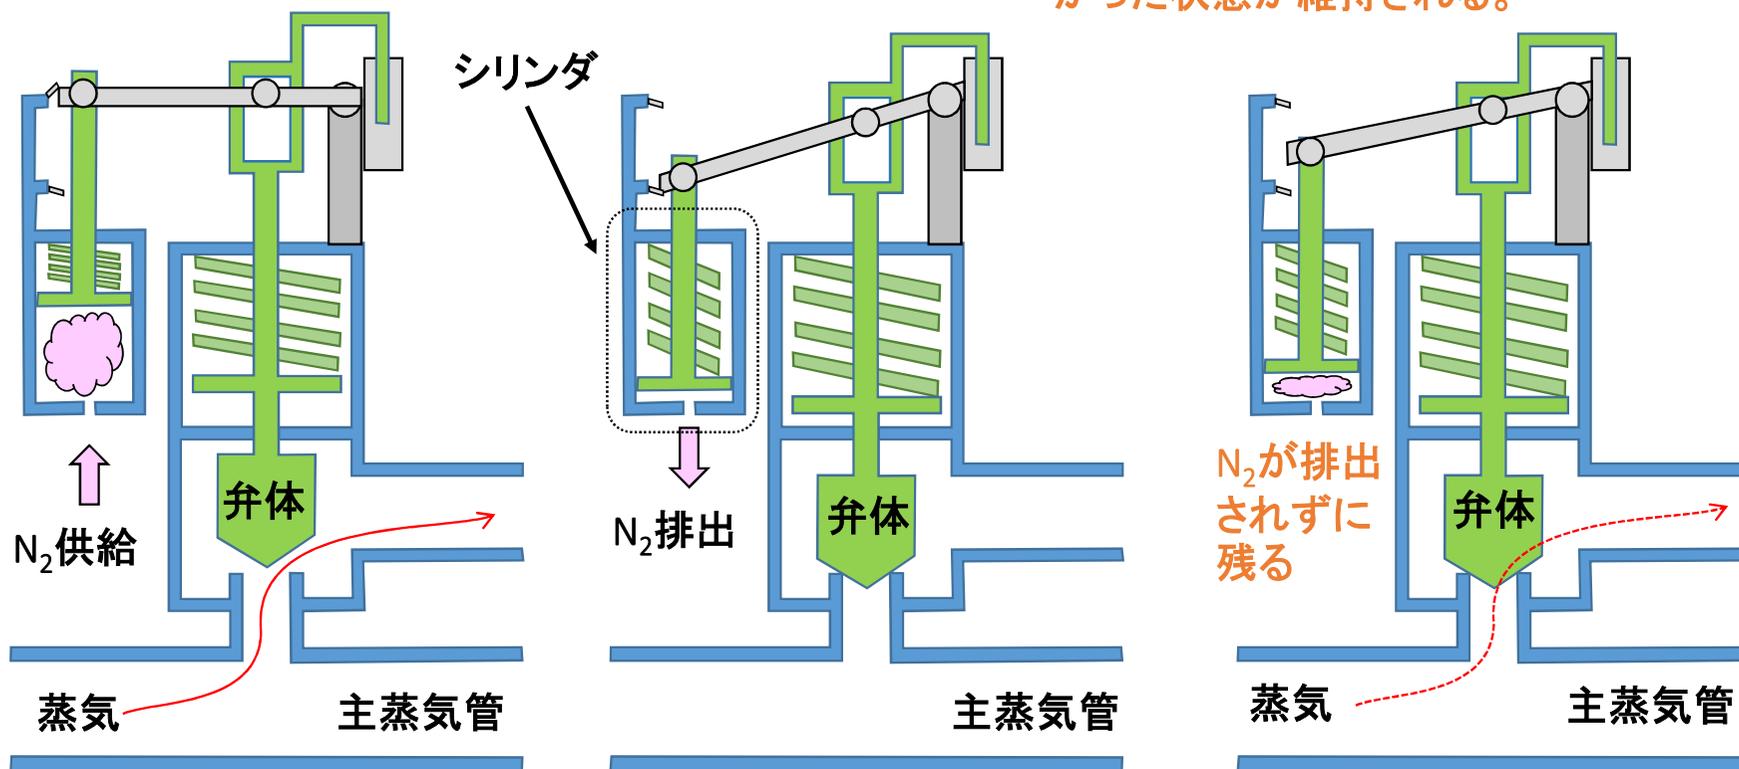
# 〇3号機SRV逃がし弁機能の中途開閉状態 [区間B]

**開**  
窒素ガスがシリンダに供給され、弁体が持ち上げられる

**閉**  
シリンダから窒素ガスが排出され、弁体がバネで押し付けられる

**中途開閉状態**  
窒素ガスがシリンダに不十分に供給され、弁体を上方へ押し上げる力がかかる。その後、シリンダから窒素ガスが排出されないと、弁体を上方へ押し上げる力がなかった状態が維持される。

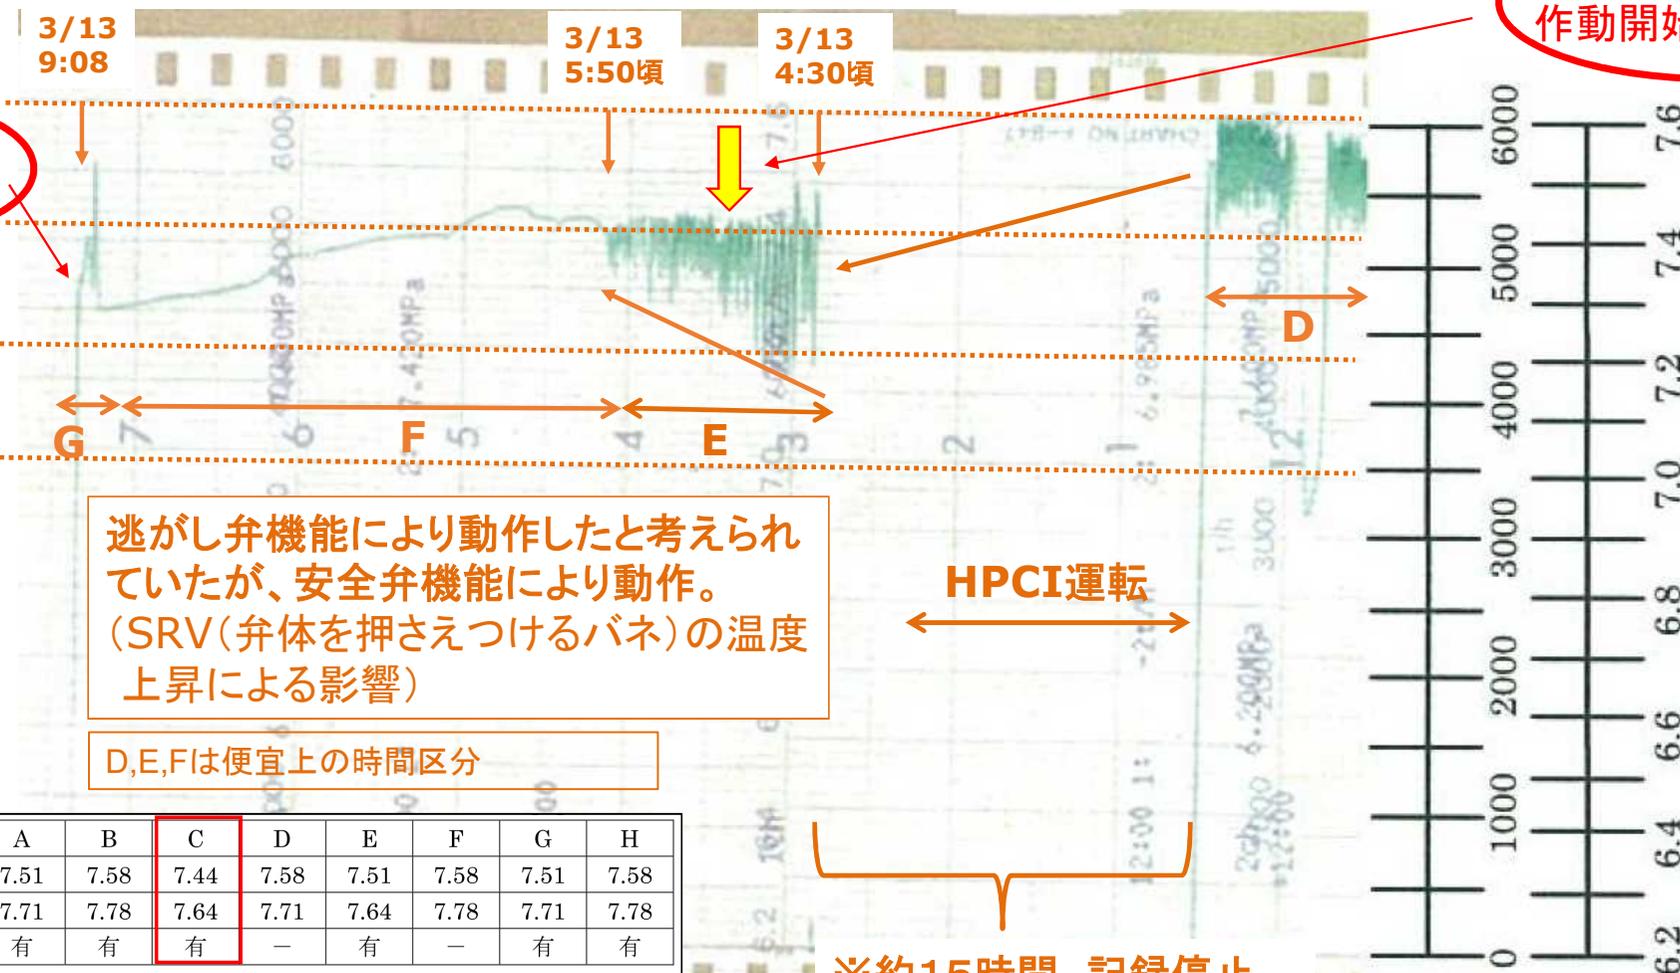
# ○3号機SRV安全弁機能の作動開始圧力の低下[区間E]

窒素の供給がないため、安全弁機能で動作 ← 逃がし弁機能

SRV安全弁機能の作動開始圧力の低下

自動減圧系 (ADS) の作動

逃がし弁機能により動作したと考えられていたが、安全弁機能により動作。  
(SRV(弁体を押さえつけるバネ)の温度上昇による影響)

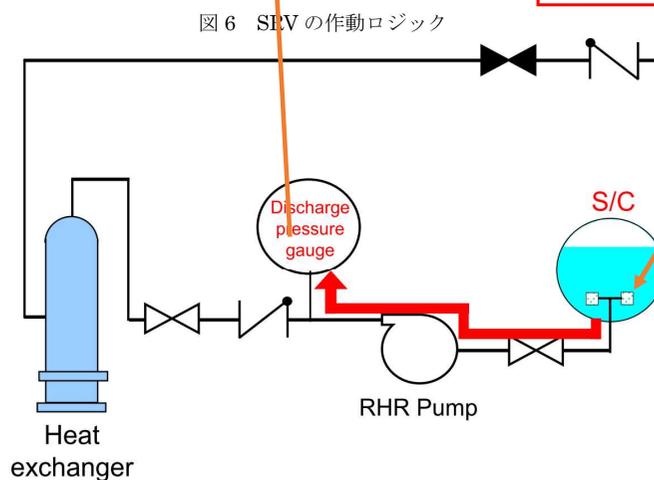
図9 RHRの系統構成

水蒸気がS/Cへ移行  
 ↓  
 RPV圧力が低下  
 ↓  
 PCV圧力が上昇

ロジックの成立  
 ・S/C圧力の上昇による  
 低圧注水系ポンプ(RHR  
 ポンプ)の背圧上昇を  
 誤検知し、作動

自動減圧系(ADS)の動作を可能とする設計意図と異なる条件の成立

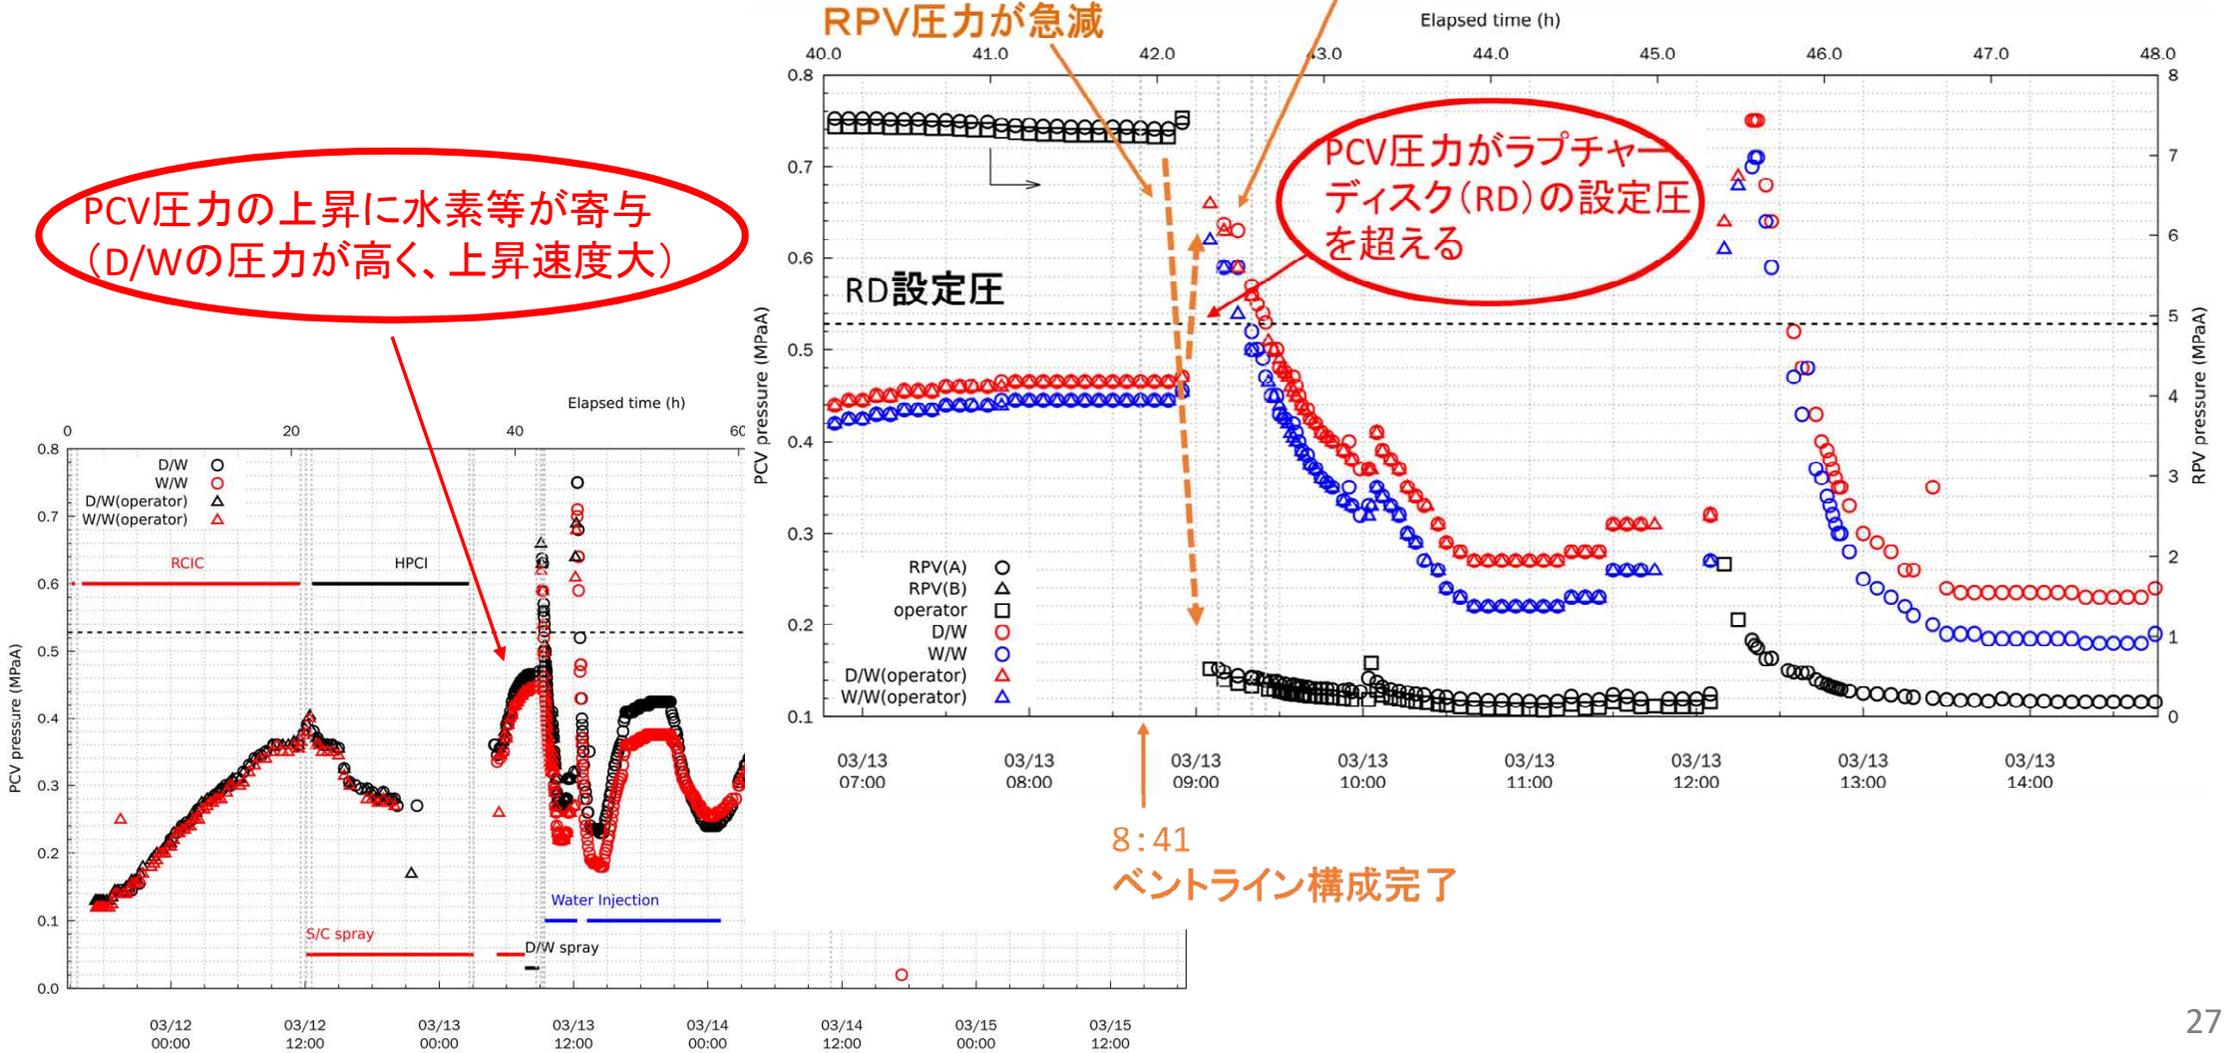
# ○自動減圧系(ADS)の作動によるラプチャーディスク(RD)の破損

PCV圧力の上昇に水素等が寄与  
(D/Wの圧力が高く、上昇速度大)

ADSの作動により  
RPV圧力が急減

ラプチャーディスクの破損により格納容器の減圧開始

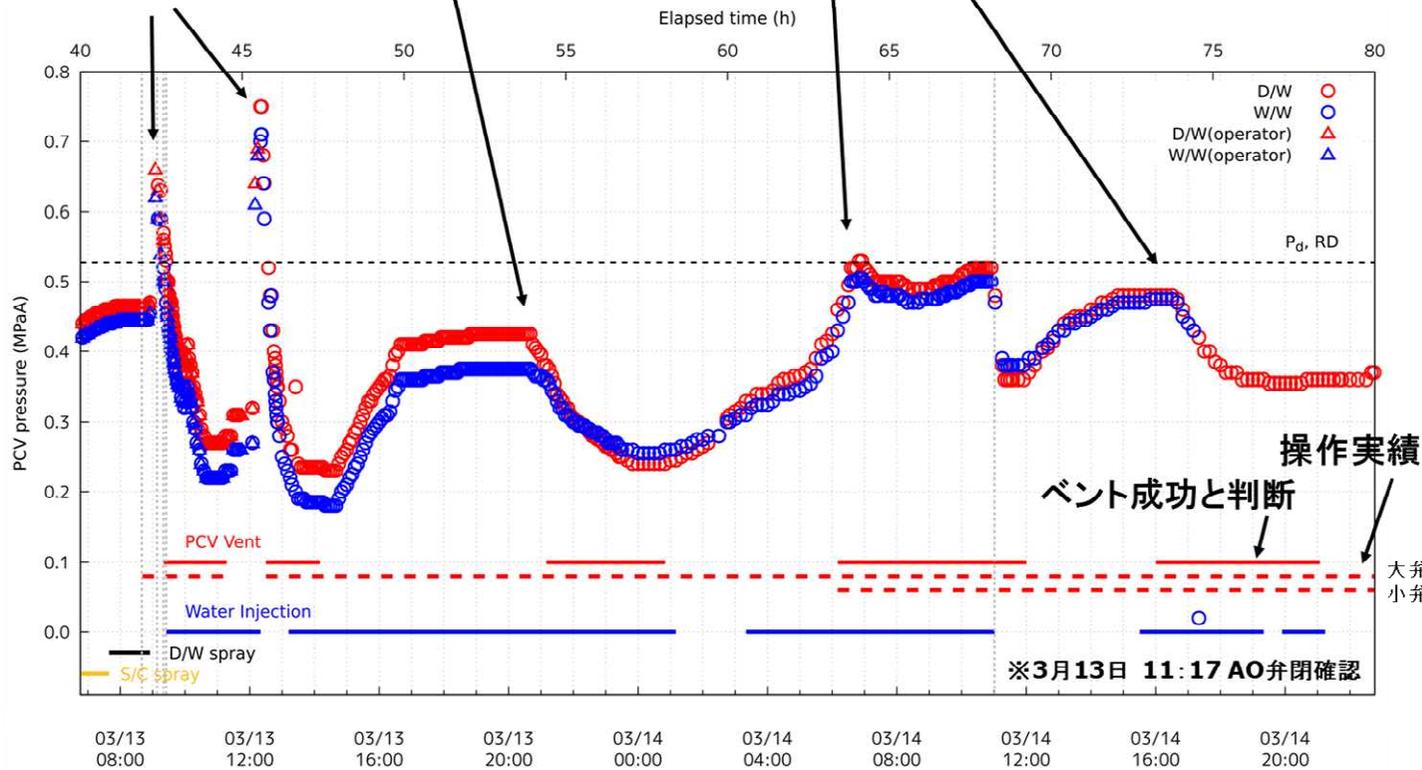
# 3号機のベント成功回数(2回)

事故後は、PCVベントによってPCV圧力が低下したと判断されていたが、成功したのは最初の2回のみである

3号機においてベントが成功したのは最初の2回のみとする東京電力の見解は合理的であり、妥当と判断。

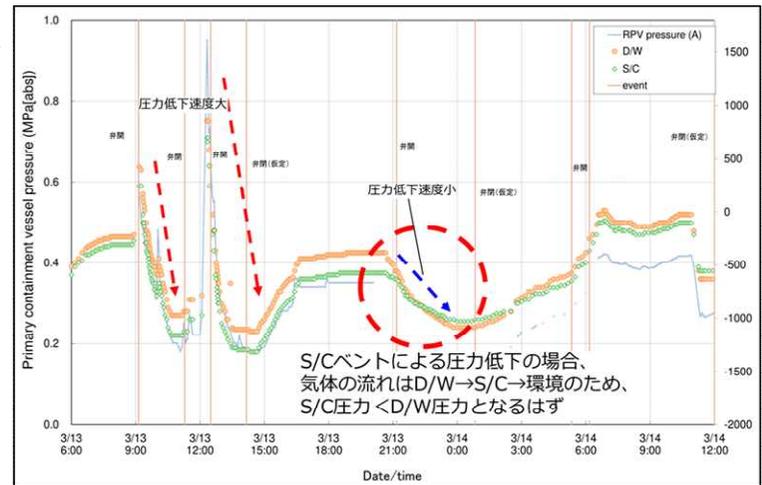
S/Cベントによる圧力低下の場合、  
気体の流れはD/W→S/C→環境のため、  
S/C圧力<D/W圧力となるはず

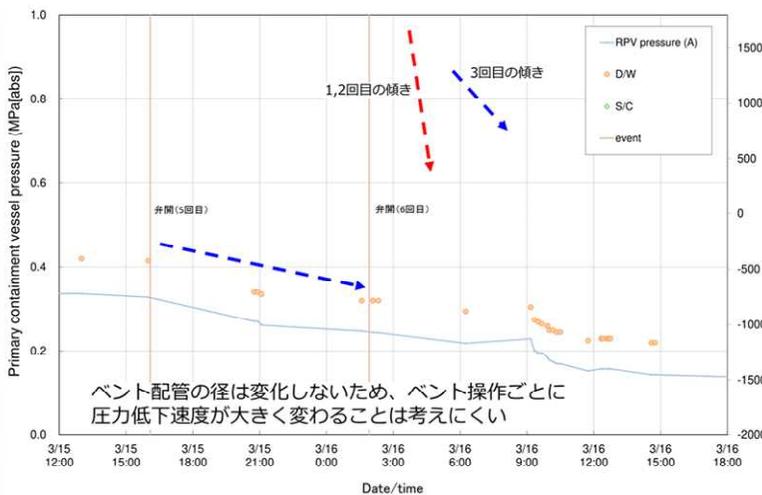
ベント配管の径は変化しないため、ベント操作ごとに  
圧力低下速度が大きく変わることは考えにくい
