1次スクリーニング結果集計表 (案)

2021-04-14
 技術基盤課

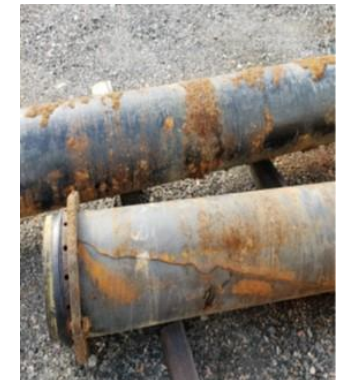
補足情報							
<p>事例1: ハッチ原子力発電所1及び2号 2019-01-25、消火水系のセクション隔離弁の性能試験によって、セメント被覆鑄鉄消火水配管(口径12インチ)が破断した。破断による圧力低信号により、全3台の消火水ポンプが起動。その後、2台のディーゼル駆動ポンプを止め、1台の電動ポンプとジョッキープンプにて、系統圧力を維持した。破断原因は、消火水ポンプ起動による圧力サージ。まず漏えいにより配管周囲の土壤が浸食したので、配管にかかる曲げ応力が高まり、試験開始から4時間後に壊滅的に破断した。その4時間、ジョッキープンプが過度に作動し、消火系圧力低下が確認されていた。事後調査で、配管には以前から亀裂があり、それが応力に耐えられなくなるまで進展し、究極破断したことが判明した。</p> <p>サリー原子力発電所1及び2号 2019-07-13、電動消火水ポンプの定期試験中、12インチの埋設消火水配管が破断し、系統圧力低によりディーゼル駆動消火水ポンプが自動起動した。約18分後に漏えいは隔離され、消火系機能は回復。この漏洩により、消火水タンクから推定112,000ガロンの水が喪失。当該消火水配管はねずみ鑄鉄製で、内部はセメントモルタル被覆、外部はアスファルト・コーティング。調査により、配管底部に10フィートの長手方向亀裂が発見。隣接配管には円周方向の亀裂があったが、これは、長手方向亀裂からの漏水による隆起力によって引き起こされた。事後評価で、湿った土に長期間さらされ、黒鉛化腐食によって、いくつかの箇所配管減肉が発生したことが判明。アスファルト被覆では高腐食性の環境から配管を保護できなかった。配管は約49年たっており、黒鉛化腐食を含む選択腐食を検知するための劣化管理プログラムを改定し、検査頻度を増やした。</p> <p>ノースアナ原子力発電所1及び2号 2001-10、定期消火水ポンプ性能試験中に12インチの埋設消火水配管が破断した。掘削調査で、配管軸方向に進行する8フィート以上の亀裂を確認。分析評価から、破断原因は、ねずみ鑄鉄配管の製造上の欠陥に起因する低サイクル疲労であると特定。なお、定期ポンプ試験では明らかに圧力サージが発生する。配管の状態は概ね良好であり、内側のモルタル被覆の損傷も外部腐食の兆候もなかった。</p>

図 サリー原子力発電所で確認された消火水配管の破断状況

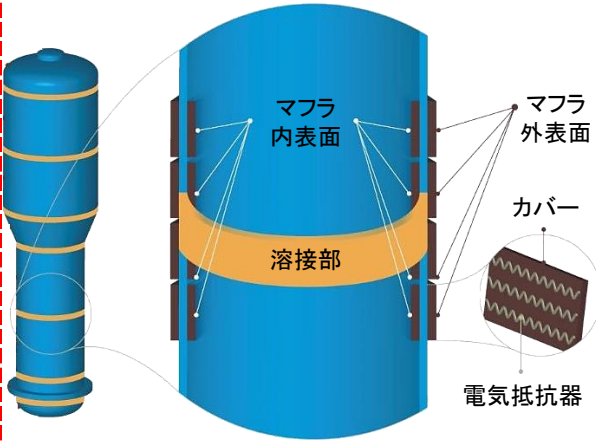
IRSNプレス記事添付(2019-09-12)	EDFが報告した原子炉設備に関する製造逸脱に関する情報	<p>安全評価(不適合の潜在的影響):①上限温度を超えると、引張特性と材料の脆性・延性遷移温度が低下する。②下限温度を下回ると、熱処理効果が低下、溶接部の残留応力が期待より大きくなる。</p>	<p>フラマトム社は、サン・マルセル施設において、処理対象の溶接部周辺の温度均一性が適切に制御管理されていないことを見つけた。この逸脱によって、材料特性が変わったり、応力緩和が十分でない可能性がある。しかし、IRSNの支援を受けたEDFとフラマトムによる分析・評価から、ASNは、問題とされた原子炉機器は機能維持できると判断した。</p>

<p>図 蒸気発生器への局所応力緩和熱処理の適用 https://www.irsn.fr/FR/Actualites_presse/Actualites/Documents/IRSN_NI-Ecart-Fabrication-Generateurs-Vapeur-EDF-12092019.pdf</p>				
<p>赤点線枠内は国際機関との取り決めにより公開できません。</p>

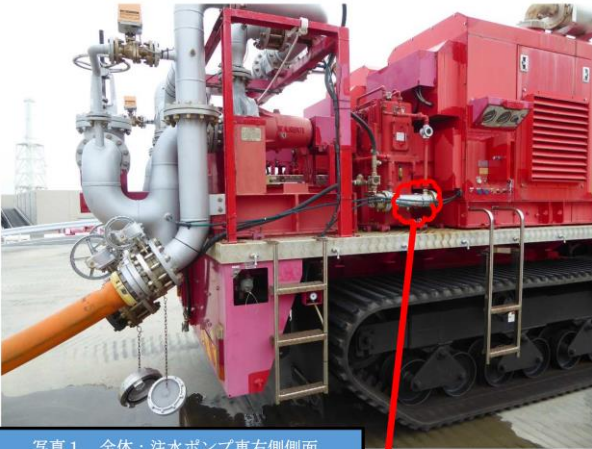
<p>写真1 全体：注水ポンプ車右側側面</p>

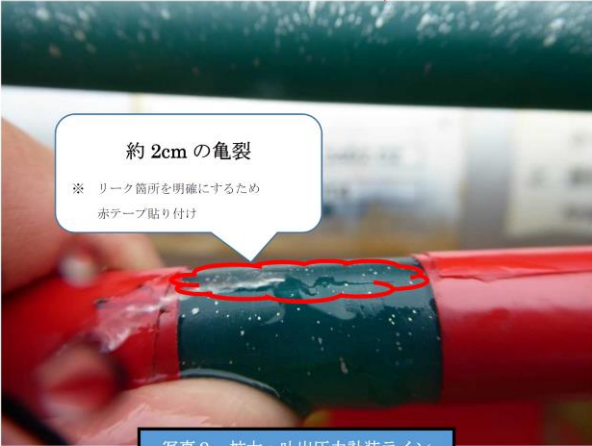
番号	件名	概要	受領日	担当	1次スクリーニング		
					基準/2次	INES	処理結果
国内 2020-14	可搬型注水ポンプ車 B号車の吐出圧力計装ホースからの漏えい 更新日: 2020-10-29 NUCIA 通番: 13171M ユニット: 浜岡発電所 3、4号 発生日: 2020-7-20 登録区分:最終	<p>2020-7-20、緊急時の復旧対応に関する訓練において、可搬型注水ポンプ車※1B号車の注水ポンプ起動・昇圧操作を実施したところ、定格圧力(1.4MPa)到達時に吐出圧力計装の塩化ビニール製ホースに亀裂が発生し、脱塩水※2が淡水貯槽上に漏えいした。</p> <p>※1 緊急時に代替水源の水を原子炉に注水するためのポンプを積載した車両。 ※2 脱塩水は、新野川の伏流水を脱塩処理したもの。</p> <p>安全性評価:当該車両には注水ポンプが2台あり、もう1台側のポンプは健全であることから動作に問題は無い。</p> <p>直接原因:ホース部材の経年劣化により発生した。当該ホースの素材はポリオフィレン系樹脂(屋外環境での寿命は3~4年程度)であり、当該車両は納入から5年半程度経過していた。</p> <p>根本原因:消耗品であるホースの適切な管理が行われていなかった。</p> <p>再発防止対策:当該注水ポンプ車の他、同設備残り3台のホースの交換を実施する。また、可搬型注水ポンプ車の毎年の年次点検に合わせ、3年周期でホースの交換を計画する。</p>	2020-10-12	事務局	②	—	<p>本件は、可搬型注水ポンプ車の吐出圧力計装の塩化ビニール製ホースから水漏れが生じた事象である。当該車両の2台目のポンプが健全であることから動作に問題は無い。直接原因は、ホース部材の経年劣化。根本原因は、ホースの定期交換が行われていなかったこと</p> <p>事業者における保守管理が不十分であった事例であることから、上記の基準によりスクリーニングアウトとする。</p> <p>なお、本件のような車両搭載型装置の不良が、再稼働前のプラントで散見されることから、JANSIから各事業者に対して2020年8月に注意喚起文書が発行されている。</p>

<p>約2cmの亀裂 ※ リーク箇所を明確にするため赤テープ貼り付け</p> <p>写真2 拡大：吐出圧力計装ライン</p> <p>図 亀裂箇所</p>

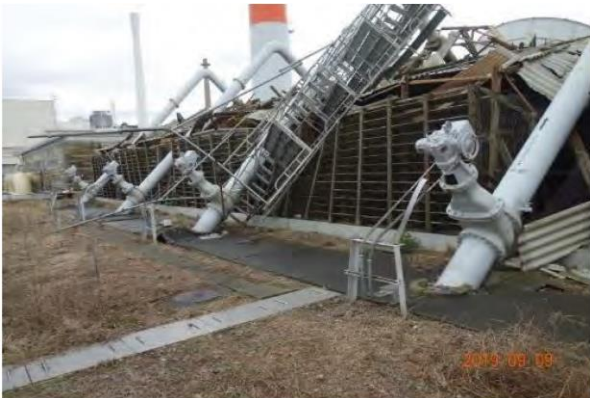
番号	件名	概要	受領日	担当	1次スクリーニング		
					基準/2次	INES	処理結果
国内 2019-36 法令報告	材料試験炉二次冷却系統冷却塔の倒壊 更新日: 2020-06-03 ユニット: 日本原子力研究開発機構(JAEA)材料試験炉(JMTR) 発生日: 2019-09-09 登録区分:評価	<p>2019-09-09、JAEAの大洗研究所 JMTR(2006年8月運転停止、廃炉措置申請中、燃料取り出し済)の二次冷却系統冷却塔が、台風による強風により倒壊した。観測された瞬間最大風速は地上10mにおいて31m/sであり、設計耐力(63m/s)未達であった。冷却塔は、2006年以降1回/月、2017年以降1回/年の保守運転のみ行われている状態であった。</p> <p>安全性評価:放射性物質の環境への放出はなく、作業員の被爆や怪我人も出ていない。また、二次冷却系統以外の系統及び設備の機能への影響は無く、深層防護に関しても複数の防護層が利用可能であった。</p> <p>直接原因:冷却塔の主要構造部材である、木製筋かい下端部の腐朽による強度の低下及び接合金物からの抜け出し。</p> <p>根本原因:冷却塔の長期運転停止により木製筋かい下部が腐朽し易くなる※1ことを認識しておらず、腐朽リスクをメーカーと十分共有できていなかったため、点検項目や方法、並びに部材等の更新計画に反映されなかった。建設メーカー推奨である通常運転を前提とした点検方法(目視点検)では接合金物下の腐朽を把握できなかった。</p> <p>再発防止対策:当該冷却塔については、建替えを行う予定はない。当該冷却塔と同じく木造の構造材を用いた施設に関しては、木材内部の腐朽に着目した打音点検や超音波測定器等を行い、補修・補強や点検計画の見直しを行う。水平展開として、他の設備についても既存の点検方法の適切性を確認し、必要に応じて点検方法の見直しを図る。</p> <p>※1:降雨が木製筋かい下端部の接合部(ボルト穴部)に侵入しやすい状態となっていたことから、長期の運転停止中に乾燥と湿潤が繰り返され、木材内部の腐朽が促進された。なお、運転中は筋かいが定期的に冷却水(流水)に晒されており腐朽菌が定着し難い状態にあった。</p>	2019-09-09	事務局	⑥	0	<p>本件は、長期運転停止中(廃炉予定)のJMTRの二次冷却塔が木製構造部材の腐朽により台風で倒壊した事象である。放射性物質の環境への放出はなく、作業員の被ばくや負傷も無かった。本件の原因調査と水平展開は概ね妥当と、既に規制委員会(令和2年6月3日)にて評価されている。以上より、上記の基準によりスクリーニングアウトとする。</p>

<p>図 倒壊した二次冷却系統冷却塔</p>

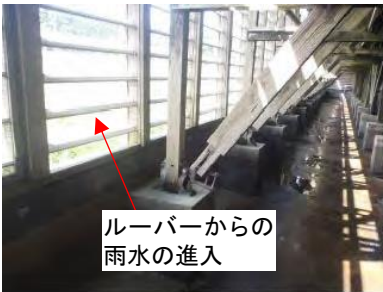
<p>ルーバーからの雨水の進入</p> <p>図 冷却塔下部の様子(倒壊前)</p>

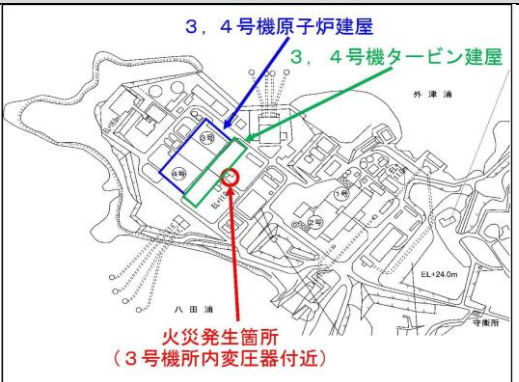
番号	件名	概要	受領日	担当	1次スクリーニング		
					基準/2次	INES	処理結果
国内 2020-13	玄海原子力発電所3号機における火災の発生 更新日: 2020-10-29 NUCIA 通番: 13173 M ユニット: 玄海発電所 3号 発生日: 2020-9-24 登録区分:最終	<p>2020-9-24、定期検査を実施中の玄海原子力発電所 3号機(加圧水型軽水炉、定格電気出力 118 万キロワット)において、屋外に設置した仮設電源盤に接続している仮設ケーブルから、発火及び発煙を確認したため、消火活動を行うとともに公設消防へ通報を行った。その後鎮火を確認した。</p> <p>安全性評価:屋外の仮設電源盤で生じた焼損であり、速やかに鎮火されたことから原子力安全への影響はない。</p> <p>直接原因:仮設電源盤に接続する機器(換気用ファン)を追加した際、1次側ケーブル容量の確認を行わないままファンを起動した。また、所内電源側の分電盤の遮断機容量が1次側ケーブルの容量を超えていたため、1次側ケーブルの保護ができなかった。</p> <p>根本原因:設計変更の際に、その影響評価を実施しなかった。仮設電源であったことから、1次側ケーブル保護の考慮に欠けていた。</p> <p>再発防止対策:作業計画を変更する場合のルールを改善する。仮設電源であっても、ケーブルの保護を考慮する仕組みが明確になるよう規定文書等を改正する。</p>	2020-09-30	事務局	②	—	<p>本件は、屋外の仮設電源盤のケーブルが焼損した事象である。延焼はなく原子力安全への影響は無かった。直接原因は、1次側ケーブルとその遮断機の容量を超える機器を追加したこと。根本原因は、機器の追加にあたり設計変更の影響評価を行わなかったこと。</p> <p>事業者における作業管理が不十分であった事例であることから、上記の基準によりスクリーニングアウトとする。</p>
補足情報

<p style="text-align: center;">図 火災場所</p>

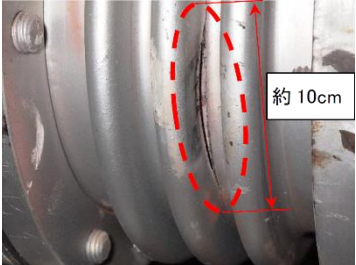
<p>図 ペローズのひび割れ状況</p> <p>https://www.chuden.co.jp/resource/ham/201021%203uDGberozuhibiware.pdf</p> <p>ひび発生機構:①当該排気管伸縮継手のサポートが、EDG運転による振動と、起動・停止の温度変化による排気管の伸縮により、本来の取付位置(排気管伸縮継手の両フランジ)からずれた。②ずれたサポートが片側のフランジのみを支持したため、EDGの起動・停止の温度変化による排気管の伸縮方向が排気管軸方向とは異なる方向に負荷が掛かった。③定期試験として複数回 EDGの起動・停止を繰り返したため、排気管伸縮継手ペローズにひび割れが発生した。</p> <p>根本原因:排気管伸縮継手のサポートが動き、本来の取付位置からずれる可能性があることを予想していなかったため。</p> <p>再発防止対策:①定期的に全ての排気管伸縮継手の外観点検を実施する。②定期的にサポートと排気管伸縮継手のずれを確認し、調整する。</p>	2020-12-23	事務局	⑤	—	本件は、BWR プラントの非常用ディーゼル発電機(EDG)の点検にて、排気管伸縮継手のペローズにひび割れを確認した事例である。直ちに EDG の性能・機能に影響せず、不良発見と修繕も容易であり、原因も判明していることから、上記の基準にてスクリーニングアウトとする。

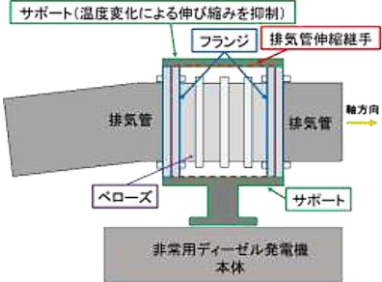
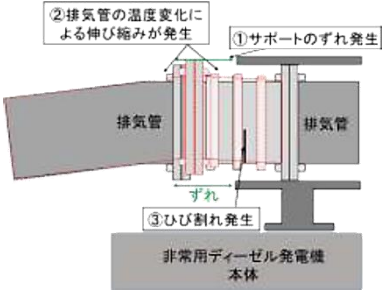
<p>図 ひび割れ発生機構の模式図</p> <p>https://www.chuden.co.jp/resource/ham/201120%203uDGberozuhibiwarezokuhou.pdf</p>

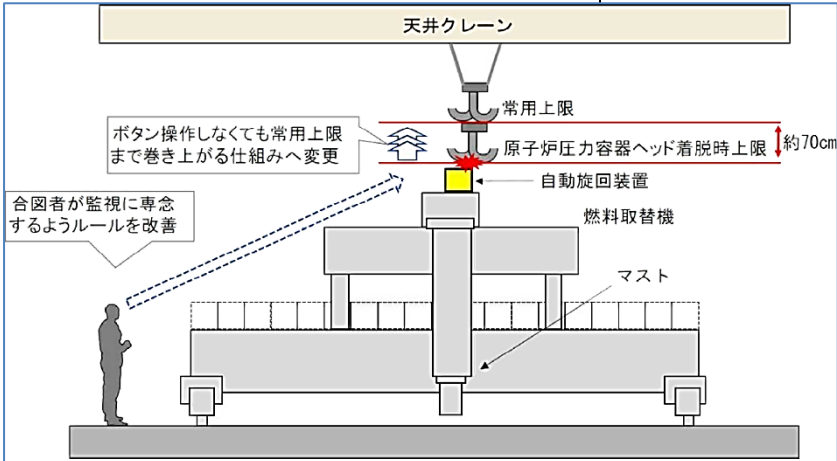
番号	件名	概要	受領日	担当	1次スクリーニング		
					基準/2次	INES	処理結果
国内 2020-20	燃料取替機のマスト自動旋回装置の破損 更新日: 2021-01-08 NUCIA 通番: 13203M ユニット: 浜岡発電所 5号 発生日: 2020-11-24 登録区分:最終	<p>2020-11-24、原子炉建屋5階(放射線管理区域内)において、点検のため天井クレーンを移動した際、フックが燃料取替機に接触し、燃料把握機(マストと呼ぶ)を旋回するための自動旋回装置が破損した。なお、手動旋回機能は維持されている。燃料取扱作業は行っておらず、本事象による外部への放射能の影響もない。</p> <p>接触原因:天井クレーンのフックを燃料取替機に接触しない高さ(常用上限)まで巻き上げないまま、同クレーンを移動させたため。</p> <p>根本原因:クレーン操作者と合図者は、フックの巻き上げ時に、常用上限より70 cm低い原子炉圧力容器ヘッド着脱時上限で一旦停止することを知らなかったため。その位置で、燃料取替機と接触することはないと思込み、点検対象である電源ケーブルのみを注視していた。本来は、原子炉圧力容器ヘッド着脱時上限で一旦停止した後に、常用上限までフックを再度巻き上げる操作が必要であった。</p> <p>再発防止策:①天井クレーンのフックが、原子炉圧力容器ヘッド着脱時上限で一旦停止せず、操作ボタンを押さなくとも常用上限まで巻き上がる仕組みに変更。②天井クレーンを移動させる際には、合図者が監視に専念するようルールを改善。</p>	2021-01-25	事務局	②	—	<p>本件は、原子炉建屋内で点検のため移動させた天井クレーンのフックが燃料取替機の一部に接触し、破損させた事例である。燃料は取り扱っておらず、環境、公衆、従業員への影響もない。天井クレーンの操作と監視に関わるマネジメントの問題であることから、上記の基準にてスクリーニングアウトとする。</p>
補足情報

<p>天井クレーン</p> <p>常用上限</p> <p>ボタン操作しなくても常用上限まで巻き上がる仕組みへ変更</p> <p>原子炉圧力容器ヘッド着脱時上限 約70cm</p> <p>自動旋回装置</p> <p>燃料取替機</p> <p>マスト</p> <p>合図者が監視に専念するようルールを改善</p> <p>図 天井クレーン模式図</p> <p>https://www.chuden.co.jp/resource/ham/2012115unennkoumasutohason.pdf</p>

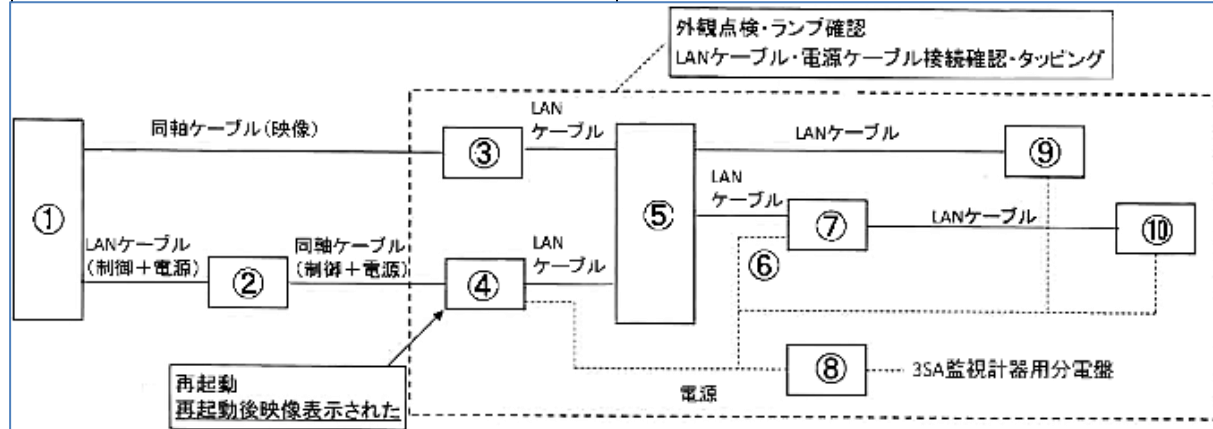
番号	件名	概要	受領日	担当	1次スクリーニング		
					基準/2次	INES	処理結果
国内 2020-28	使用済燃料ピットエリア監視カメラの不調に伴う運転上の制限の逸脱 更新日: 2021-02-17 NUCIA 通番: 13218M ユニット: 美浜発電所3号 発生日: 2020-01-10 登録区分:最終	2021-01-10、原子炉停止中の3号機において、使用済燃料ピットエリアの監視カメラの画像が映らないことが確認され、運転上の制限を満足していないと判断された。ただし、使用済燃料ピットの水位計や温度計により、中央制御室からピットに異常がないことは確認されている。その後、当該監視カメラの点検の後、同軸LANコンバータ及び監視カメラ本体を再起動したところ、画像が正常に映ることが確認された。運転上の制限状態は解除された。なお、本件による環境への放射能の影響はない。 推定原因:当該機器の一過性の不良。 是正措置:監視カメラ回復後に同じ事象は再発していないが、SFP エリア監視カメラの次回定期点検まで、1回/直で中央制御室タッチパネルに当該カメラ映像が表示されていることを確認する。	2021-02-17	事務局	⑤	—	本件は、原子炉停止中のPWRプラントの使用済燃料ピットエリアの監視カメラの画像が映らないことが確認され、一時的に運転上の制限を逸脱した事象である。原因は、当該機器の一過性の不良とされ、機器の再起動により機能回復している。規制庁検査Gとの面談(令和3年1月15日)も行われ、事業者の対策等が示されていることから、上記の基準によりスクリーニングアウトとする。
<p>補足情報</p>

<p>図 監視カメラシステム構成図 https://www.nsr.go.jp/data/000340303.pdf</p>
