運転経験関連国際会議トピックス(案)

令和 3 年 4 月 14 日  
技術基盤課

第 28 回 WGOE 定例会合(2021 年 3 月 16-19 日、Web 会議方式)

(1) 暴風による外部電源喪失に伴う原子炉トリップと異常事象

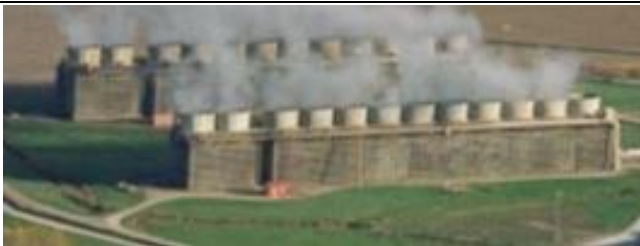
参考図 デュアン・アーノルドの冷却塔

本件は、暴風による外部電源喪失時にプラントが設計通りに応答した事例である。ただし、非安全系である冷却塔が全壊し、恒久停止を数か月前倒しすることとした。有意な詳細情報が得られたら、再スクリーニングを行う。
