(2)開削調査箇所(南側)

①F-1断層とその上位に認められる小断層の関連性(4/7)

## ②F-1断層と小断層の累積性(1/9)

## ③小断層上端付近の詳細観察-検討方針及び検討結果(1/6)-

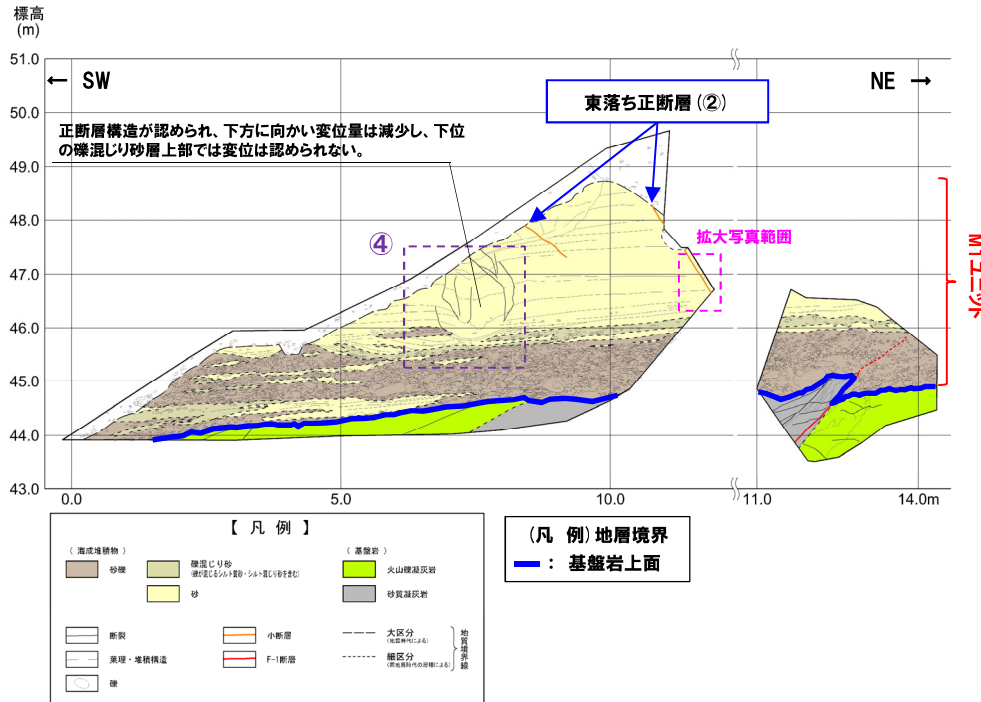
開削調査箇所(南側) 北側壁面スケッチ

- 小断層はF-1断層の上盤側に発達し、南側壁面においても同様のものが認められることを踏まえると、撓曲構造の形成に起因する副次的なものと考えられる。
- これらのことから、小断層は、F-1断層に関連するものと判断される。

- なお、F-1断層の上盤側に認められる正断層構造を形成する断裂群(上図④の範囲)は、砂層中のみに認められ、以下のとおり、露頭下方から系統性をもって連続する状況ではないことから、地震等の何らかの外的作用による砂層の側方移動に伴い、形成されたものと推定される。
  - ・下方に向かい変位量が減少する。
  - ・下位の礫混じり砂層上部では変位が認められない。

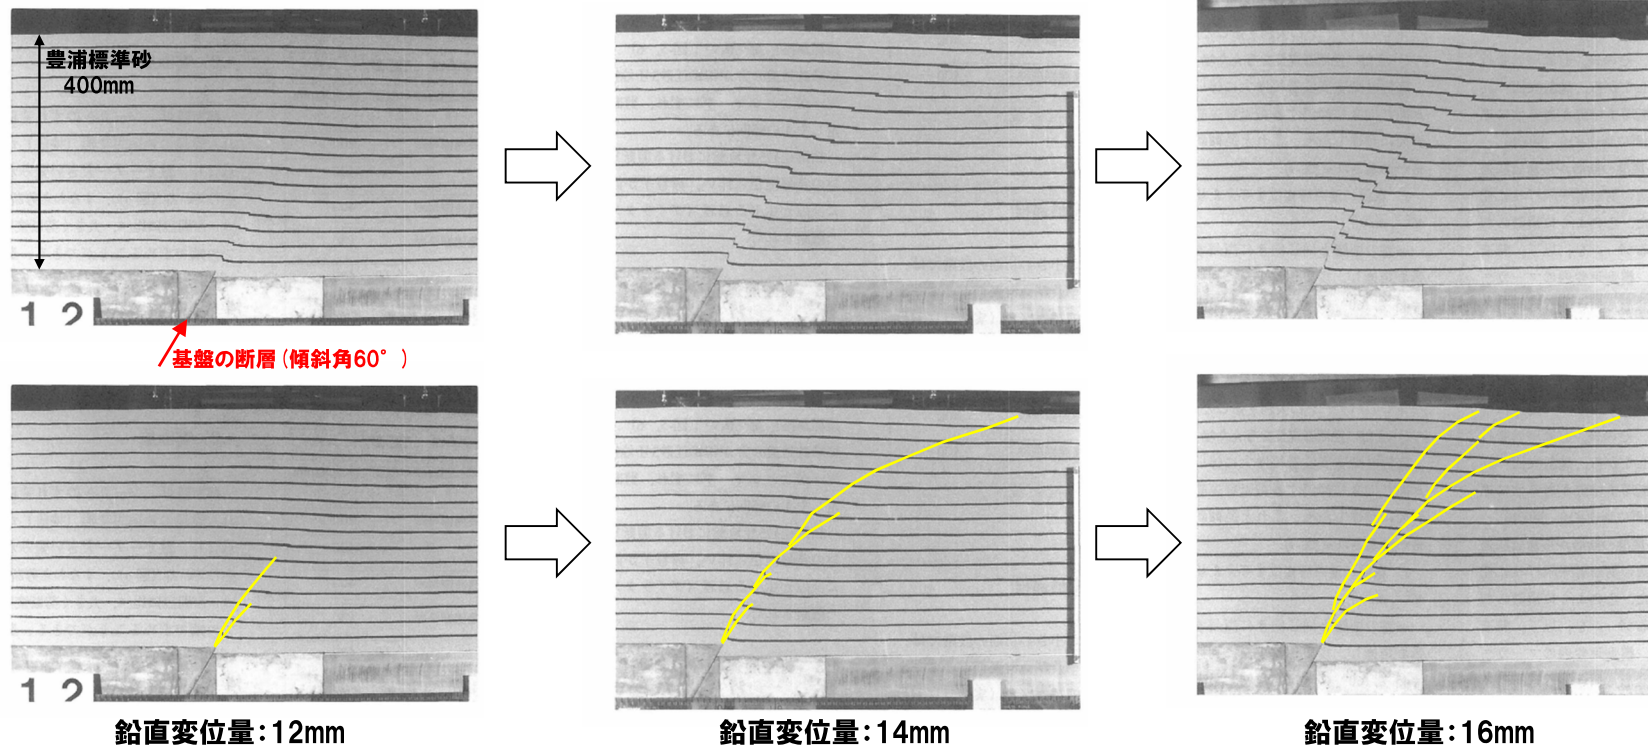
逆断層模型実験結果(断層傾斜角:60°の例)(上田・谷(1999)に加筆)

○第四紀層の基底面に逆断層変位が生じた場合、第四紀層中の断層は雁行配列し、基盤の断層変位をまかなうように同一な変位方向の断層が互いにラップして発達する。

○開削調査箇所(南側)に認められる小断層のうち、西上がり逆断層センスのものは、F-1断層の延長方向に雁行状に発達しており、上田・谷(1999)の逆断層模型実験結果と調和的である。

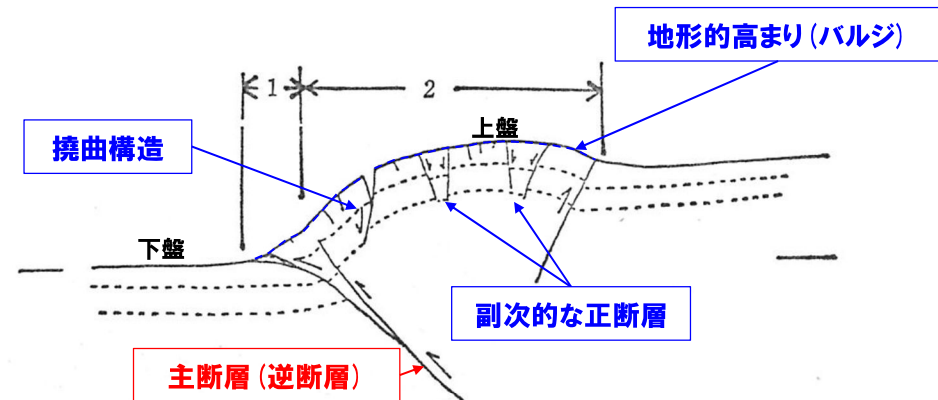
図 2.43 陸羽地震の地震断層をモデルとした逆断層の模式断面図(松田ほか, 1980)

- 逆断層付近に認められる地質構造を確認するため、加藤(2010)「地震と活断層の科学(普及版)」をレビューした。
- 地震逆断層の例としては、陸羽地震の千屋断層があげられるとされている。
- その模式断面(図2.43)では、主断層である逆断層の上盤側に地形的な高まり(バルジ)がみられ、副次的な正断層が発達しているとされている。
- これは、Friedmanほか(1976)が石灰岩と砂岩の人工的な薄互層試料を封圧下で変形させた実験結果(図2.44)とよく一致し、千屋断層の地下応力状態や、深部での断層面の高角化なども同様であろうと推定される(両者の異なる点は、千屋断層における共役な副次的逆断層の存在であるが、これは実験条件を変えれば生じうるとされる。)とされている。

- 開削調査箇所(南側)に認められる小断層のうち、東上がり逆断層センス及び東落ち正断層センスのものは、F-1断層の上盤側において、西上がりの撓曲構造の直上に発達していることから、加藤(2010)を踏まえると、撓曲構造の形成に起因する副次的なものと考えられる。

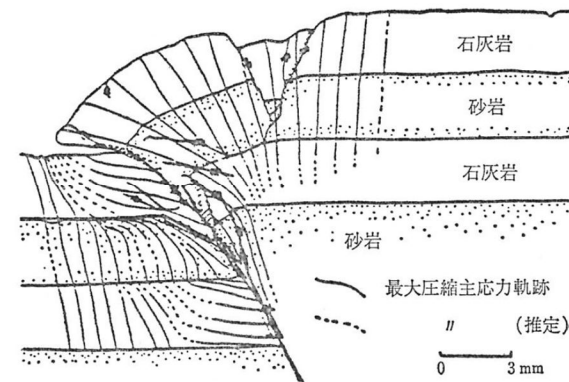
図 2.44 faulted drape fold の実験結果の一例(Friedman, et al., 1976)

65°の角度で切断した砂岩を封圧1 kbで、 $10^{-4}$  cm/s の速度で軸方向から押し、切断面に沿って0.63 cm すべらせたときの、上盤層(被覆層)の破壊様式と応力像。

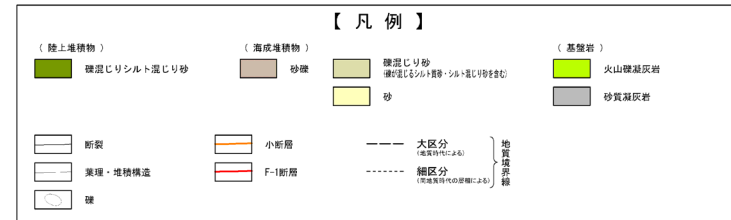
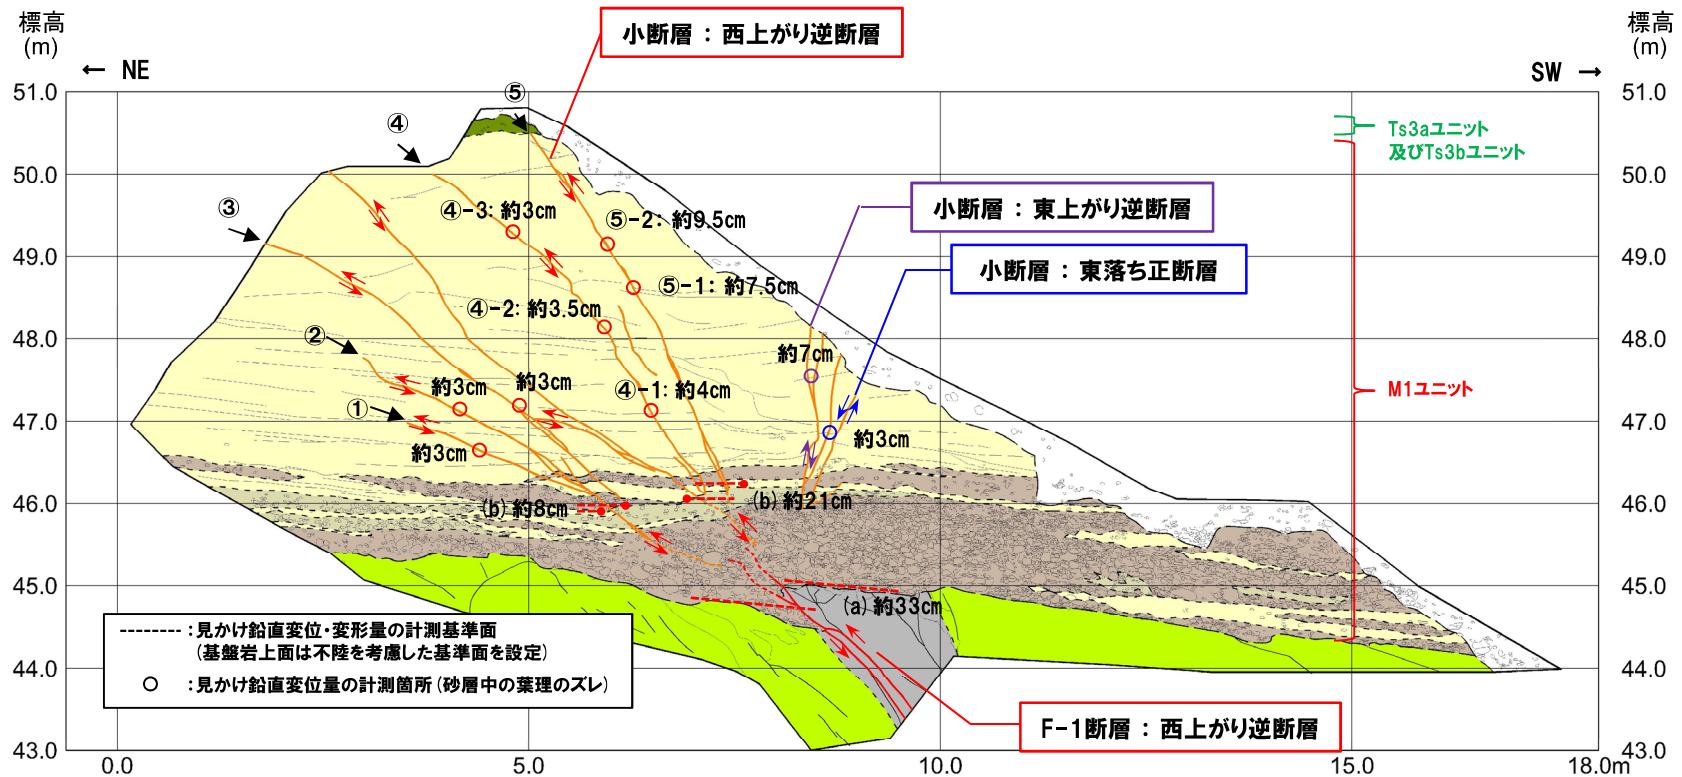
開削調査箇所(南側) 南側壁面 スケッチ

- 基盤岩上面(a) : 約33cm
- M1ユニット下部の礫混じり砂層の上面(b) : 計約29cm (約21cm + 約8cm)

- M1ユニットの砂層中の葉理のズレ※2(c) : 計約19.5～22.5cm  
(①約3cm, ②約3cm, ③約3cm, ④約3～4cm, ⑤約7.5～9.5cm)

- 基盤岩上面に認められるF-1断層の見かけ鉛直変位・変形量及びM1ユニット下部の礫混じり砂層の上面における見かけ鉛直変位・変形量は同程度である。
- M1ユニットの砂層中の小断層の見かけ鉛直変位量の総和(約19.5～22.5cm)は、下方のF-1断層及び小断層の見かけ鉛直変位・変形量(約29～33cm)と比較して小さいものの、M1ユニット下部の砂礫層には撓曲構造が認められることを踏まえると、M1ユニットの砂層も変形を受けているものと考えられることから、鉛直変位・変形量としては、下方の見かけ鉛直変位・変形量と大きな差はないものと考えられる。
- なお、M1ユニットの砂層における変形の検討については、P514～P515参照。

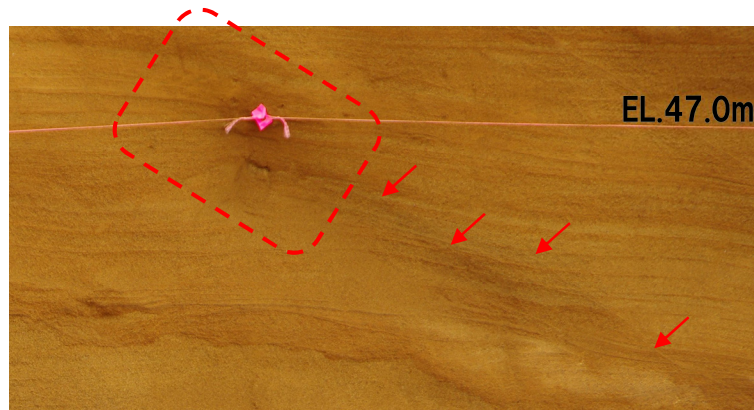
拡大写真① (①小断層延長部)

- M1ユニットの砂層中には、小断層による変位だけでなく、変形を受けている可能性が示唆される葉理が認められる(拡大写真①参照)。
- また、標高約49mの砂層中には、撓曲様の葉理(葉理(b))が認められる(次頁拡大写真参照)。
- 葉理(a)は、下位の葉理と平行であり、直線的であるため、変形を受けていないと考えられる。
- 葉理(b)は、葉理(a)に比べ、傾斜が変化する。
- 葉理(b)については、露頭下方からの系統性が認められないことから、堆積構造と考えられるが、小断層が当該箇所付近を通るため、変形を受けている可能性も示唆される。

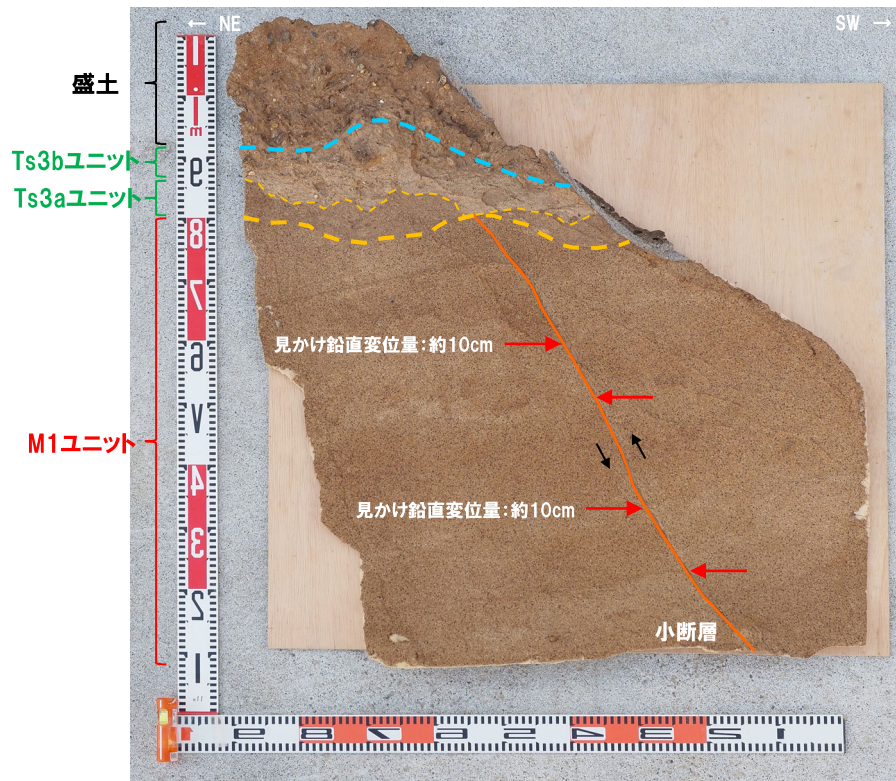
はぎとり転写試料1 写真(左右反転)(解釈線あり)

- ・小断層は、M1ユニットに変位を与えており、Ts3bユニットの基底面直下まで剪断面が連続する。
- ・小断層に見かけ鉛直変位量の減衰は認められない。
- ・Ts3bユニットの基底面に、小断層による変位は認められない。
- ・Ts3bユニット中に、剪断面は認められない。

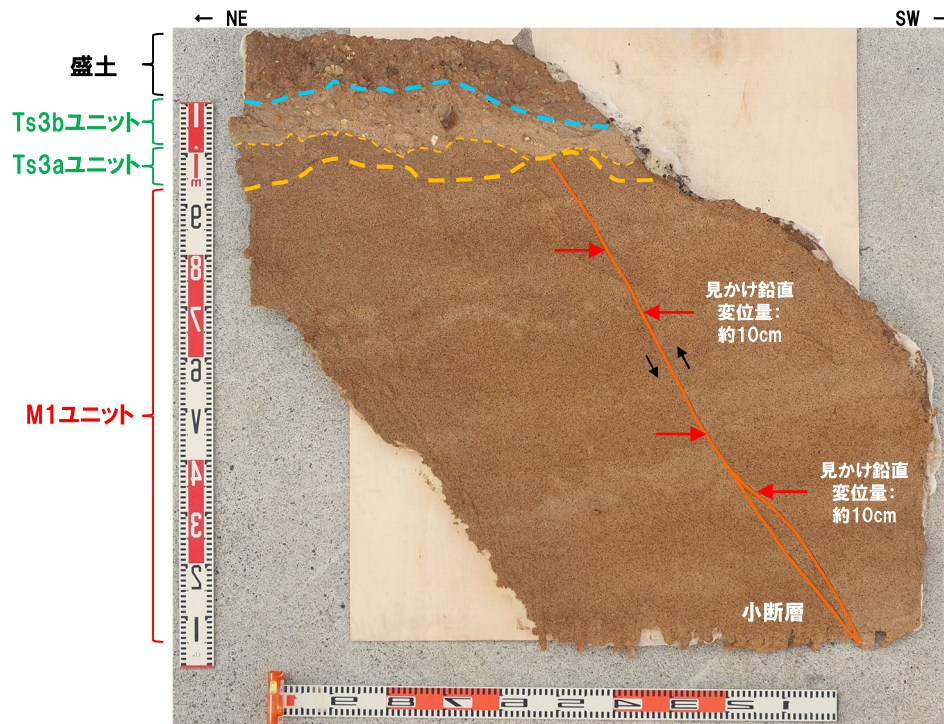
はぎとり転写試料2 写真(左右反転)(解釈線あり)

- ・小断層は、M1ユニットに変位を与えており、Ts3bユニットの基底面直下まで剪断面が連続する。
- ・小断層に見かけ鉛直変位量の減衰は認められない。
- ・Ts3bユニットの基底面に、小断層による変位は認められない。
- ・Ts3bユニット中に、剪断面は認められない。

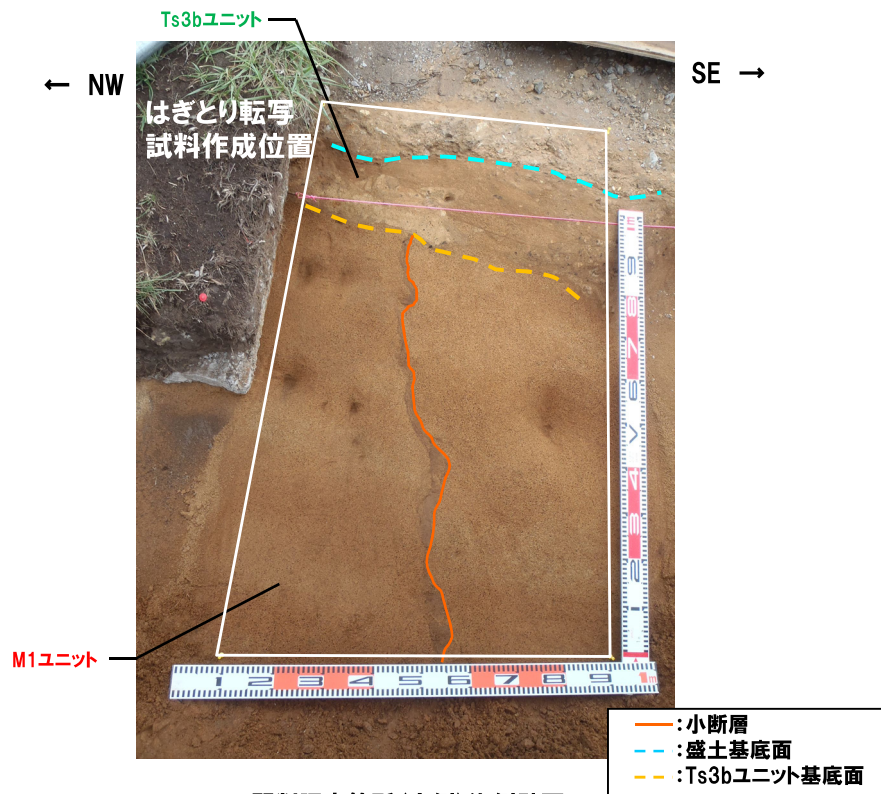
開削調査箇所(南側)海側壁面  
小断層上端付近 拡大写真(解釈線あり)

- 本はぎとり転写試料において、以下の状況を確認した。
- ・小断層は、M1ユニットに変位を与えており、Ts3bユニットの基底面直下まで剪断面が連続する。
  - ・小断層に見かけ鉛直変位量の減衰は認められない。
  - ・Ts3bユニットの基底面に、小断層による変位は認められない。
  - ・Ts3bユニット中に、剪断面は認められない。

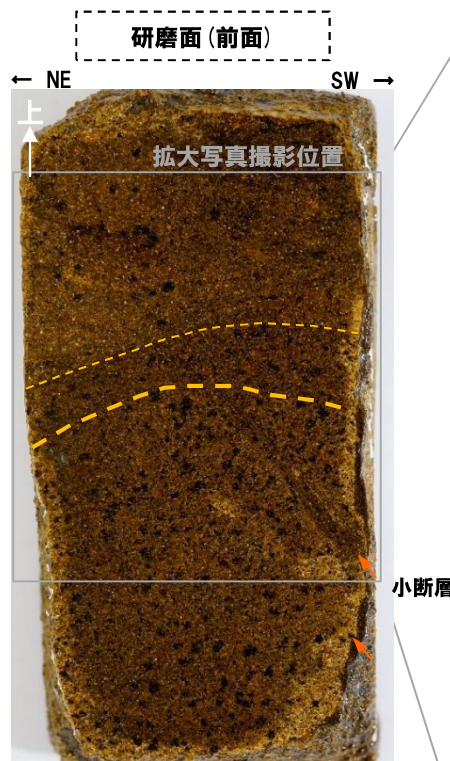
傾斜方向研磨片  
(解釈線あり) 5cm

- ・小断層は、M1ユニットに変位を与えており、Ts3aユニットの基底面直下まで剪断面が連続する。
- ・Ts3aユニットの基底面に、小断層による変位は認められない。
- ・Ts3aユニット中に、剪断面は認められない。
