R1敷地-2' ボーリング (14.57m) - 条線観察結果 -

4. 各ボーリング孔において認められる劣化部の評価及びF-1断層の認定

F-1断層の可能性を有する劣化部

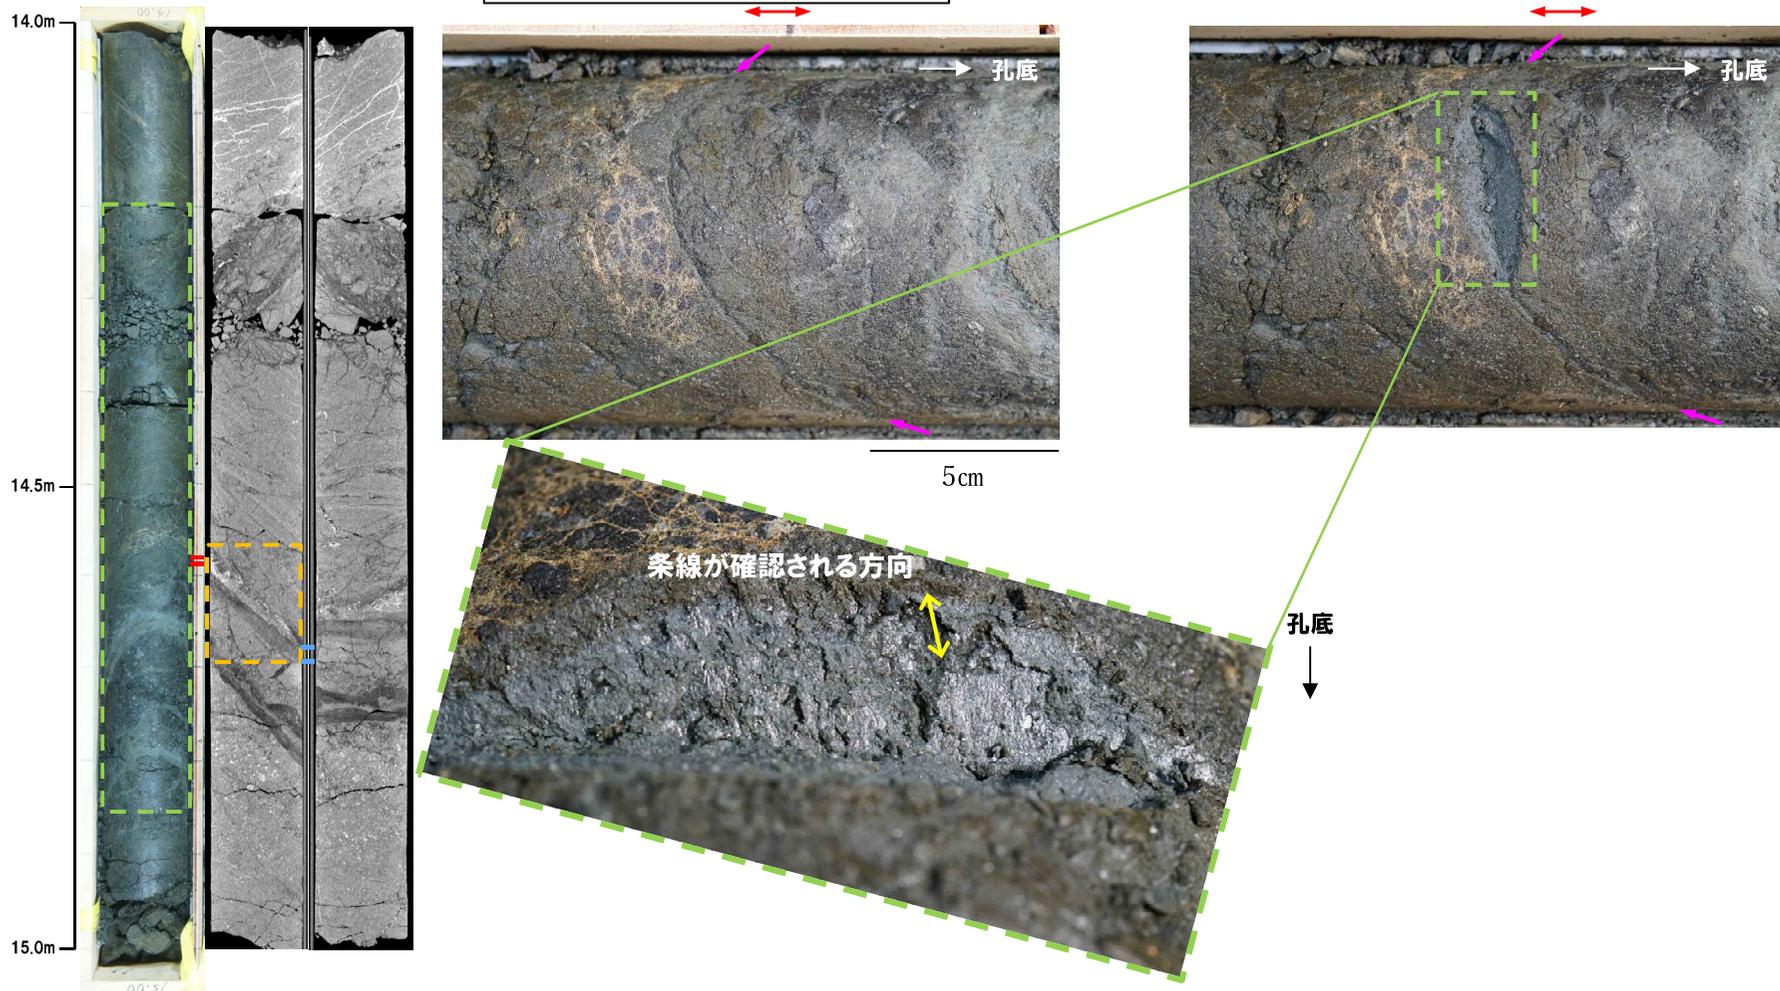
- 粘土部中に認められる面構造を深部側から浅部側へ観察を行った。
- 厚さ約1mmの軟質粘土の挟在が認められる。
- 最急勾配方向と約10° 斜交する条線が認められ、浅部から深部方向に読み直すとレイク角は80° Lとなる。

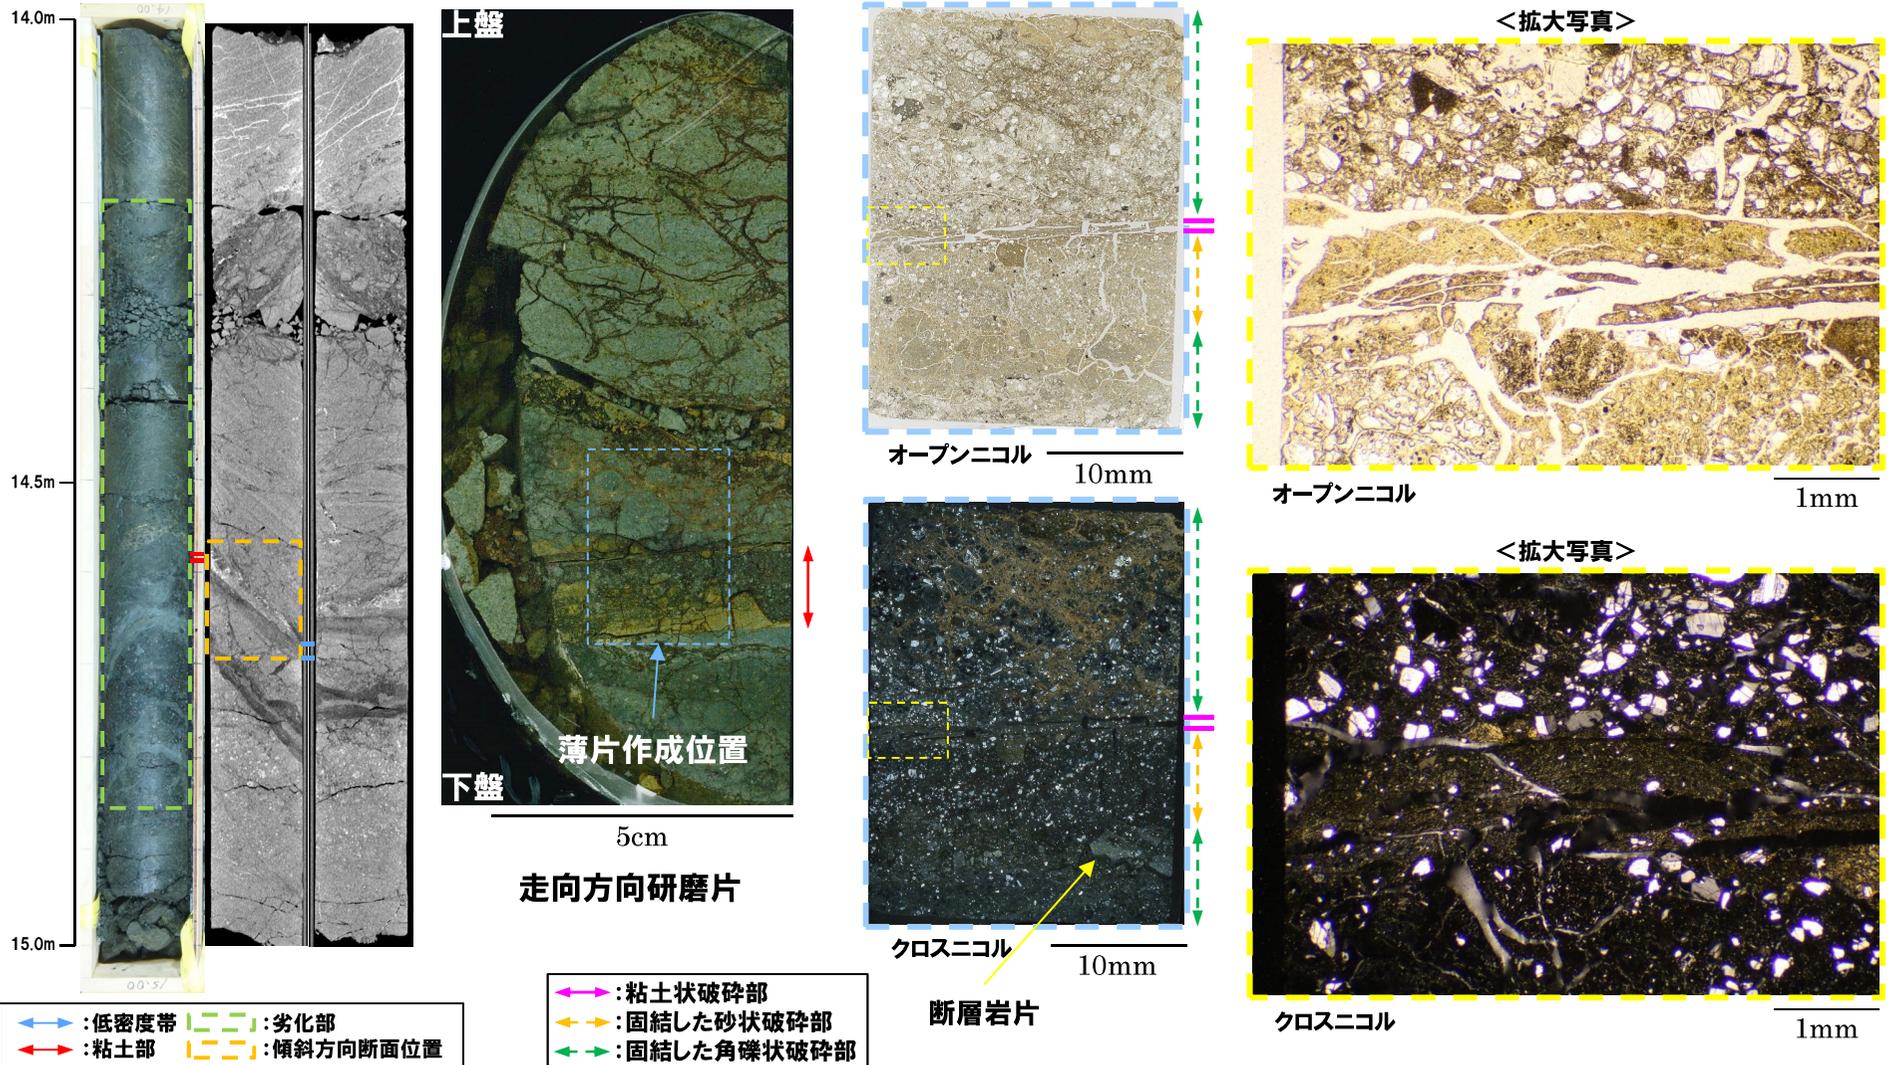
R1敷地-2' ボーリング (14.57m) - 走向方向薄片観察結果 (1/2) -

- 約1mmの幅で粘土状破碎部が直線的に連続する。
- 変位センスを示す明瞭な複合面構造は認められない。
- 下盤には破碎した断層岩片が認められる。

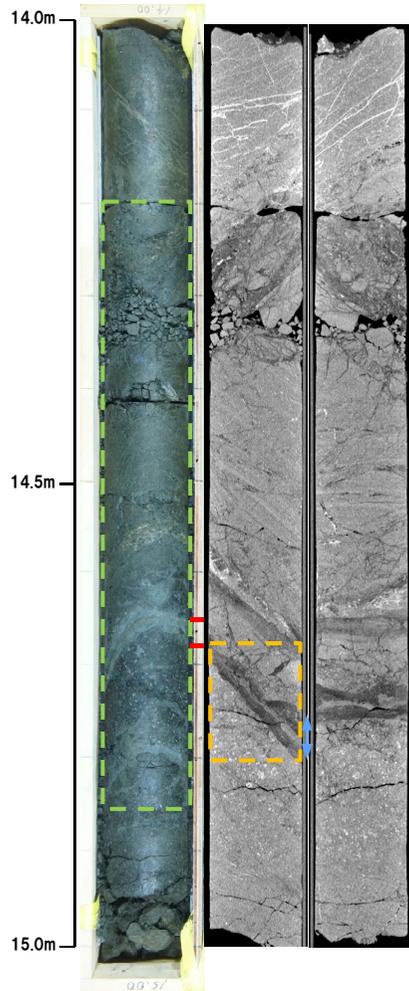
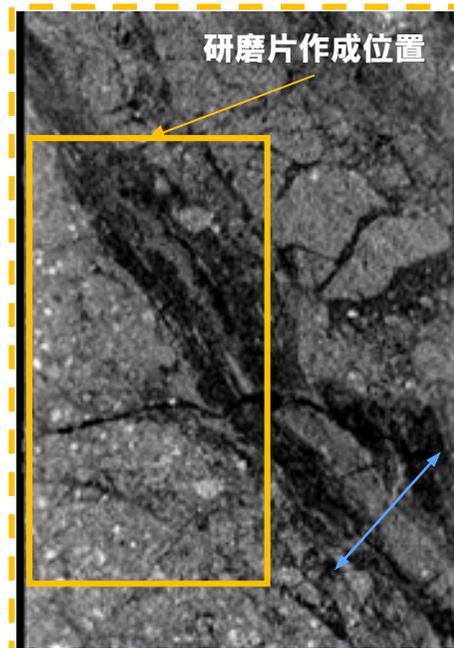
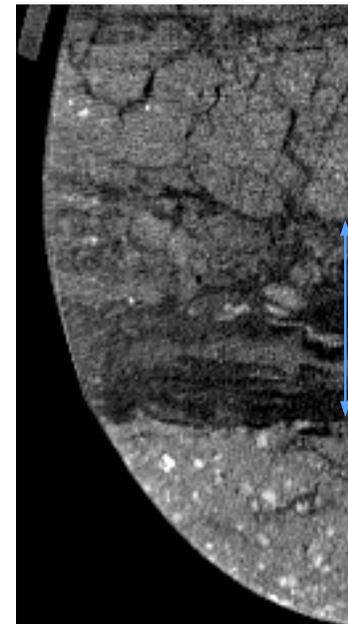
R1敷地-2' ボーリング (14.65m) -X線CT画像観察結果-

○X線CT画像観察の結果, 低密度帯が認められる。

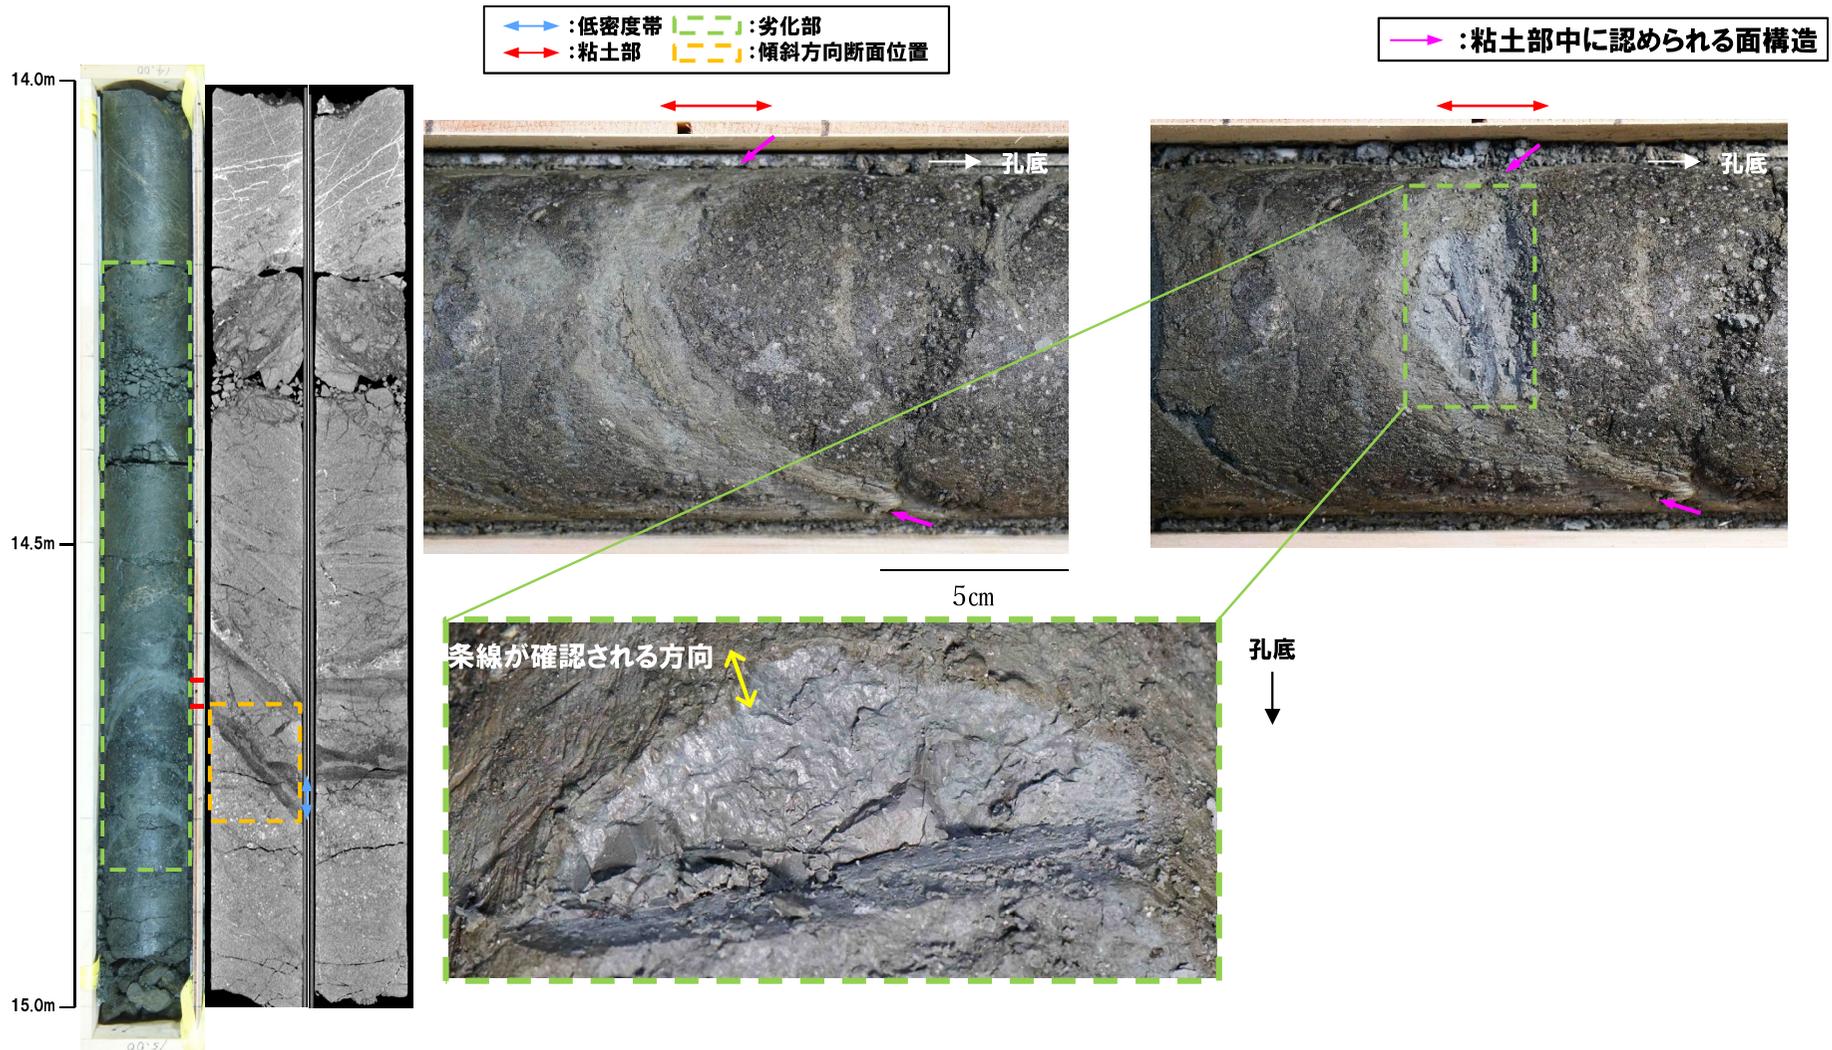
R1敷地-2' ボーリング (14.65m) - 条線観察結果 -

- 粘土部中に認められる面構造を深部側から浅部側へ観察を行った。
- 厚さ約15mmの軟質粘土の挟在が認められる。
- 最急勾配方向と約20° 斜交する条線が認められ、浅部から深部方向に読み直すとレイク角は70° Lとなる。

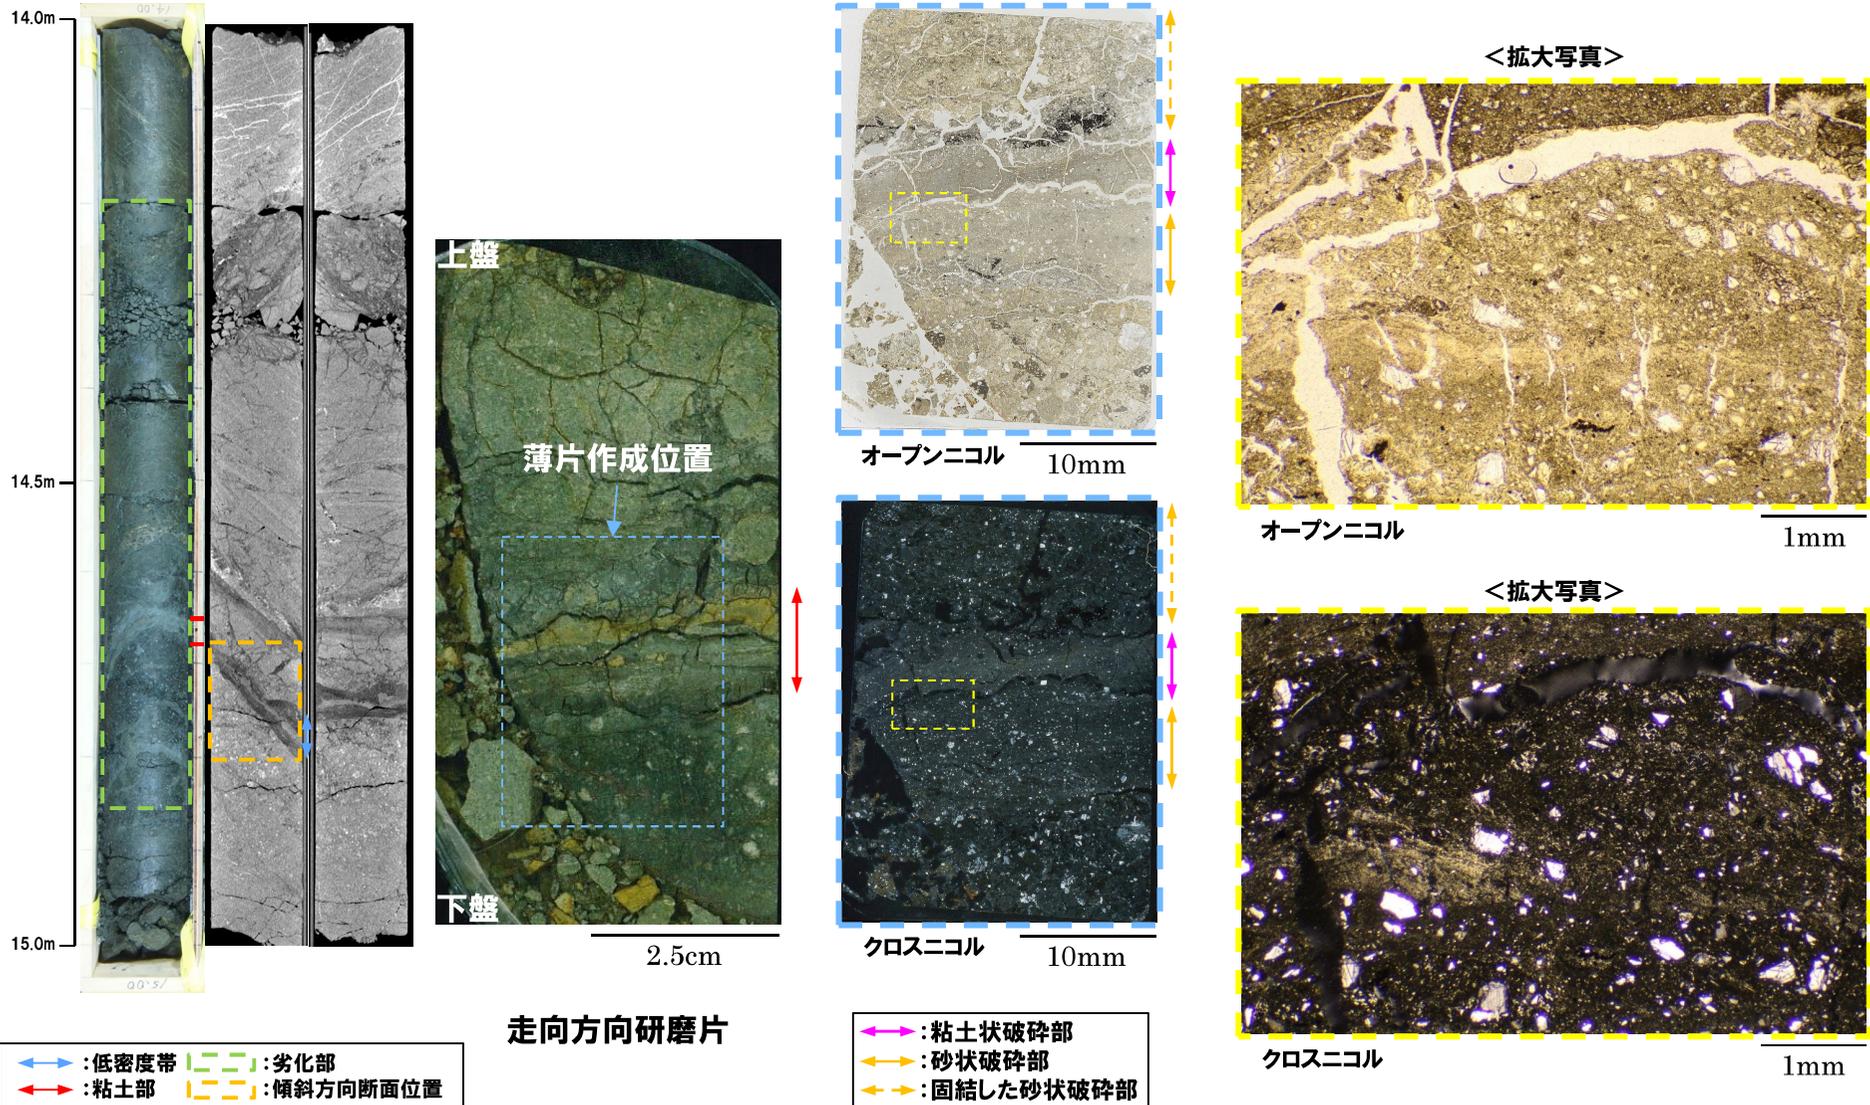
R1敷地-2' ボーリング (14.65m) - 走向方向薄片観察結果 (1/2) -

- 粘土状破碎部はやや不明瞭だが、直線的に連続する。
- 砂状破碎部は粘土状破碎部を伴わない高角な剪断面で変形を受けている。

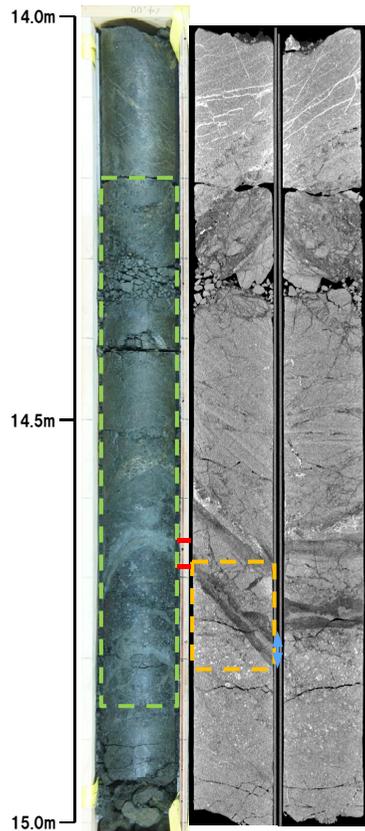
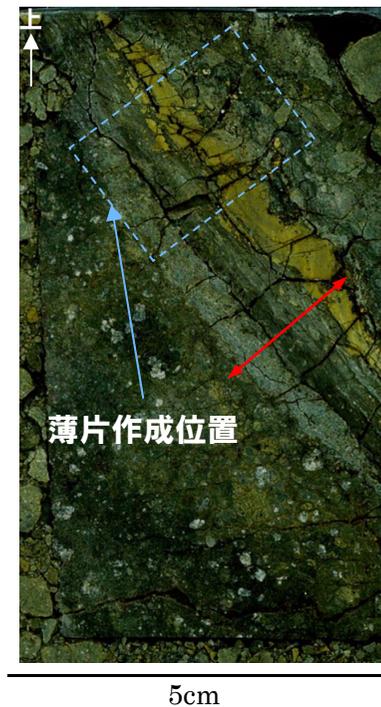
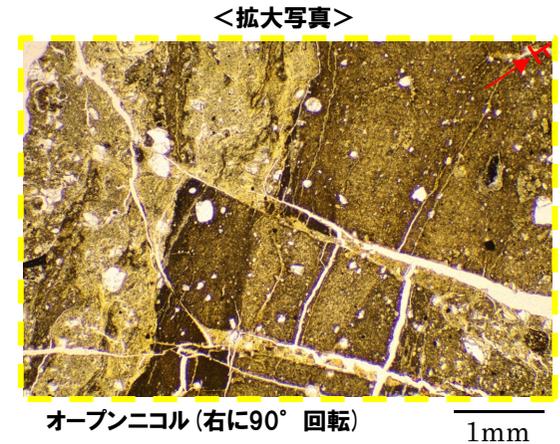
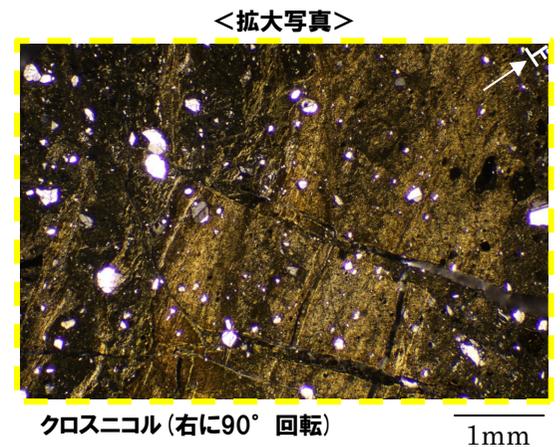
R1敷地-2' ボーリング (14.65m) - 傾斜方向薄片観察結果 (1/2) -

- 粘土状破碎部はやや不明瞭だが、直線的に分布する。
- 粘土状破碎部と砂状破碎部は粘土状破碎部を伴わない高角な剪断面で変位している。

○X線CT画像観察, 条線観察及び薄片観察の結果, 当該粘土部はF-1断層の最新活動部ではないものと判断される。

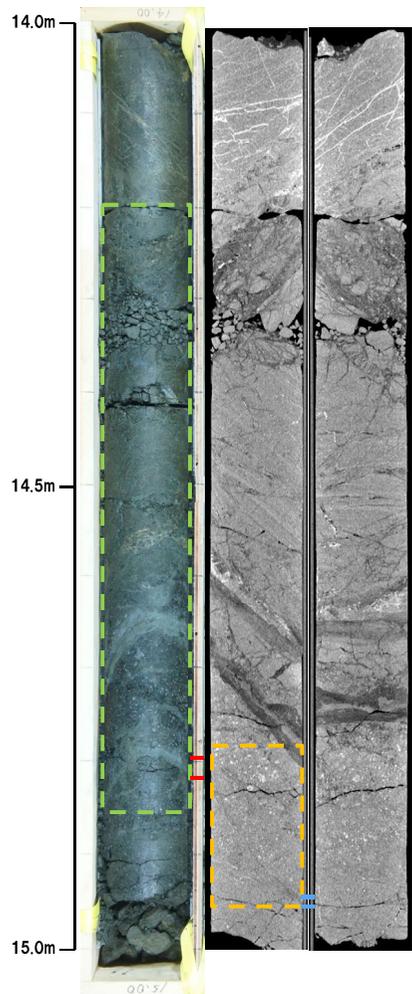
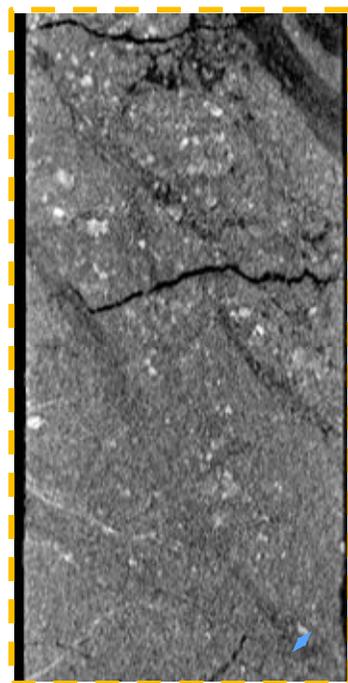
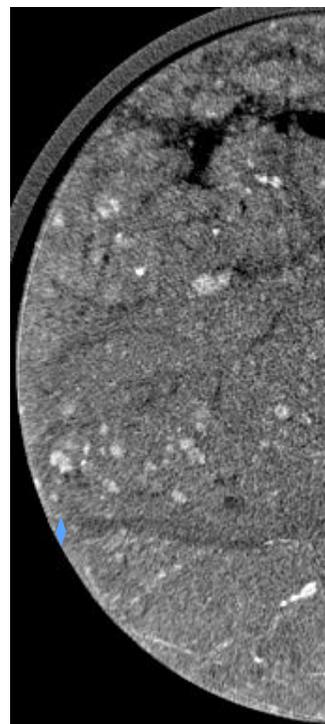
R1敷地-2' ボーリング (14.79m) -X線CT画像観察結果-

○X線CT画像観察の結果, 低密度帯が認められる。

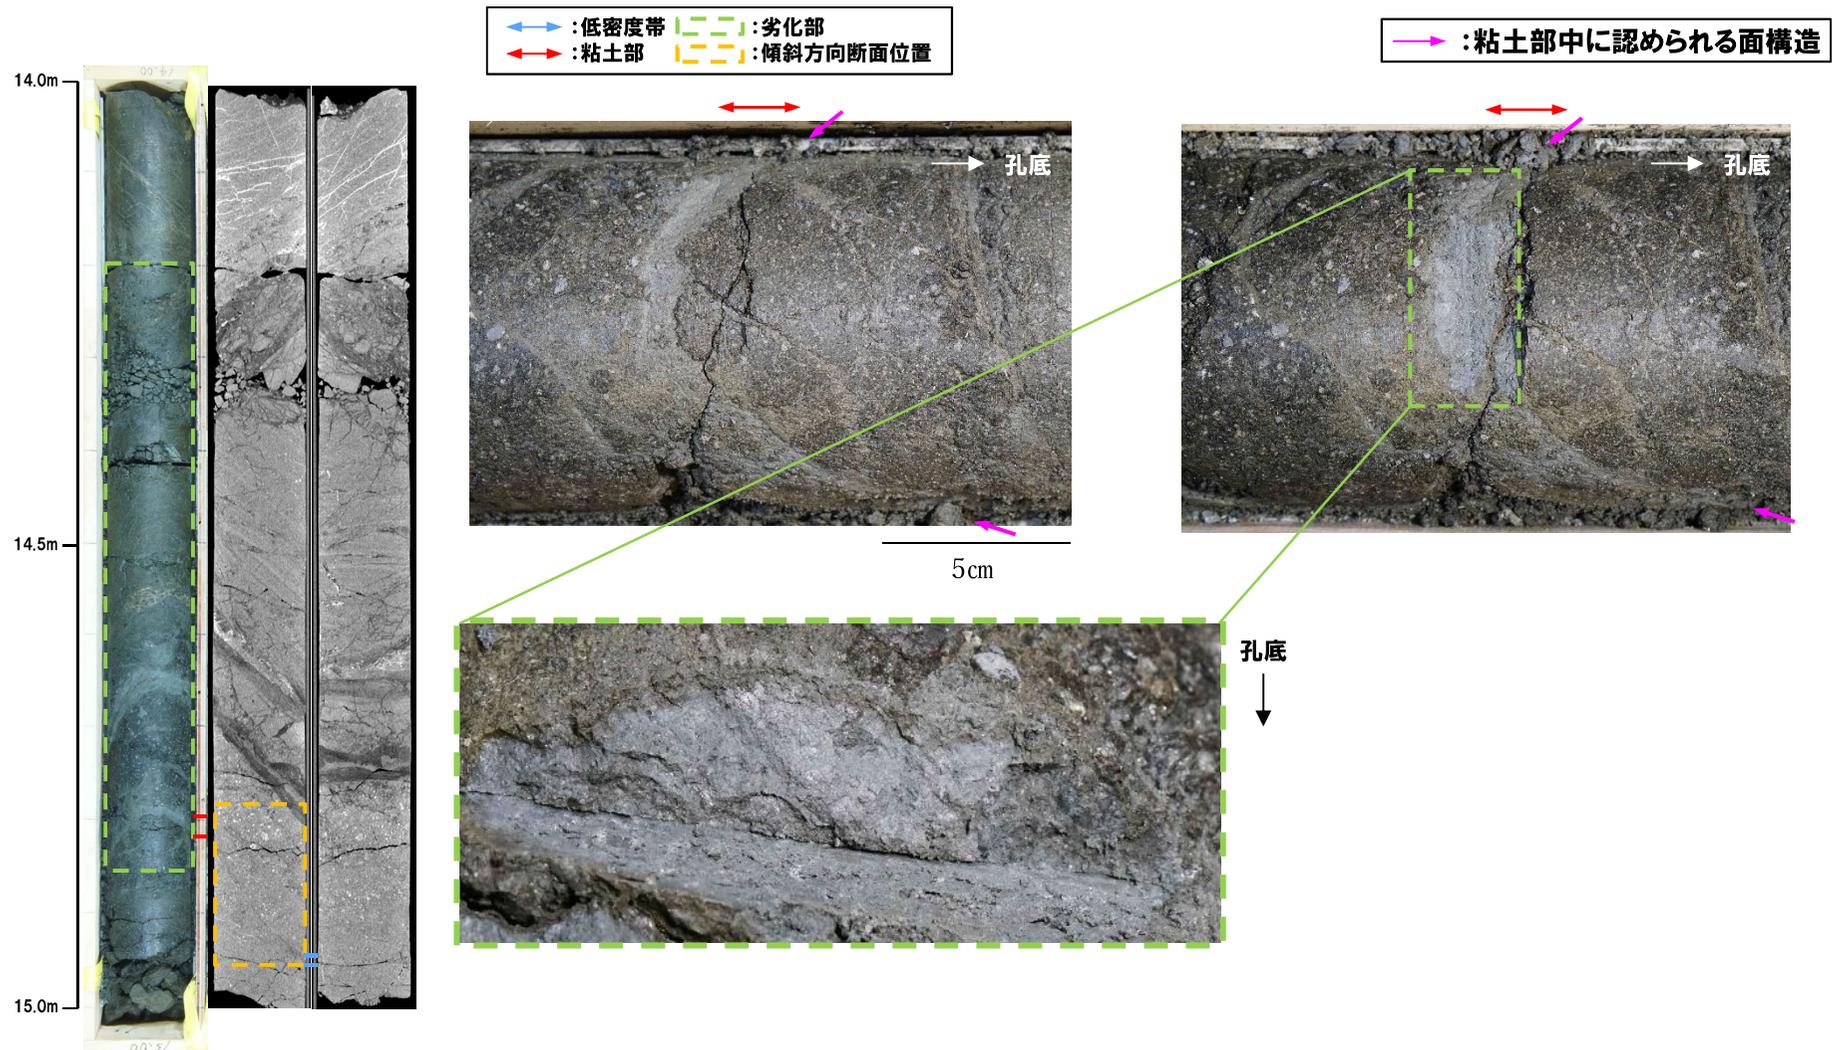
R1敷地-2' ボーリング (14.79m) - 条線観察結果 -

- 粘土部中に認められる面構造を深部側から浅部側へ観察を行った。
- 厚さ約1~8mmの軟質粘土の挟在が認められる。
- 当該面は平滑に剥離せず、条線及び鏡肌は認められない。

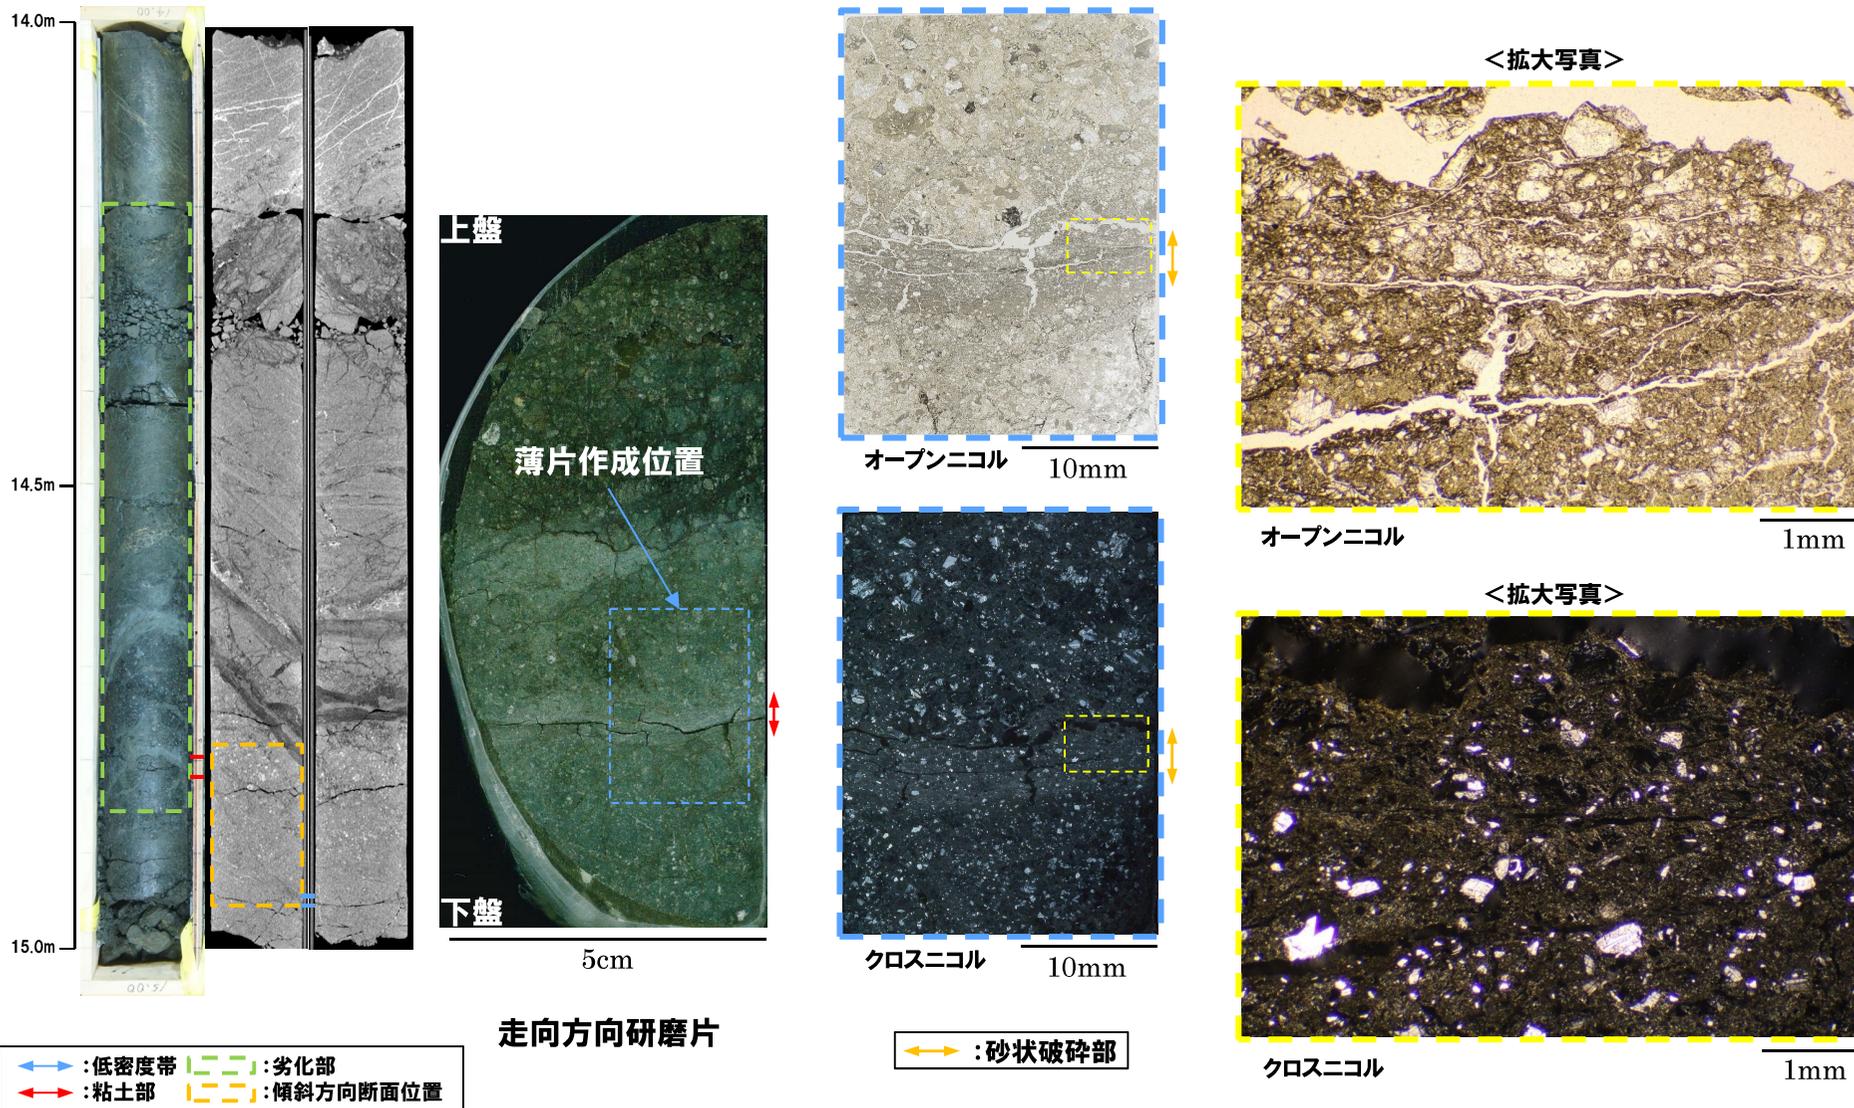
R1敷地-2' ボーリング (14.79m) - 走向方向薄片観察結果 (1/2) -

- 砂状破碎部は直線的に連続する。
- 変位センスを示す複合面構造は認められない。

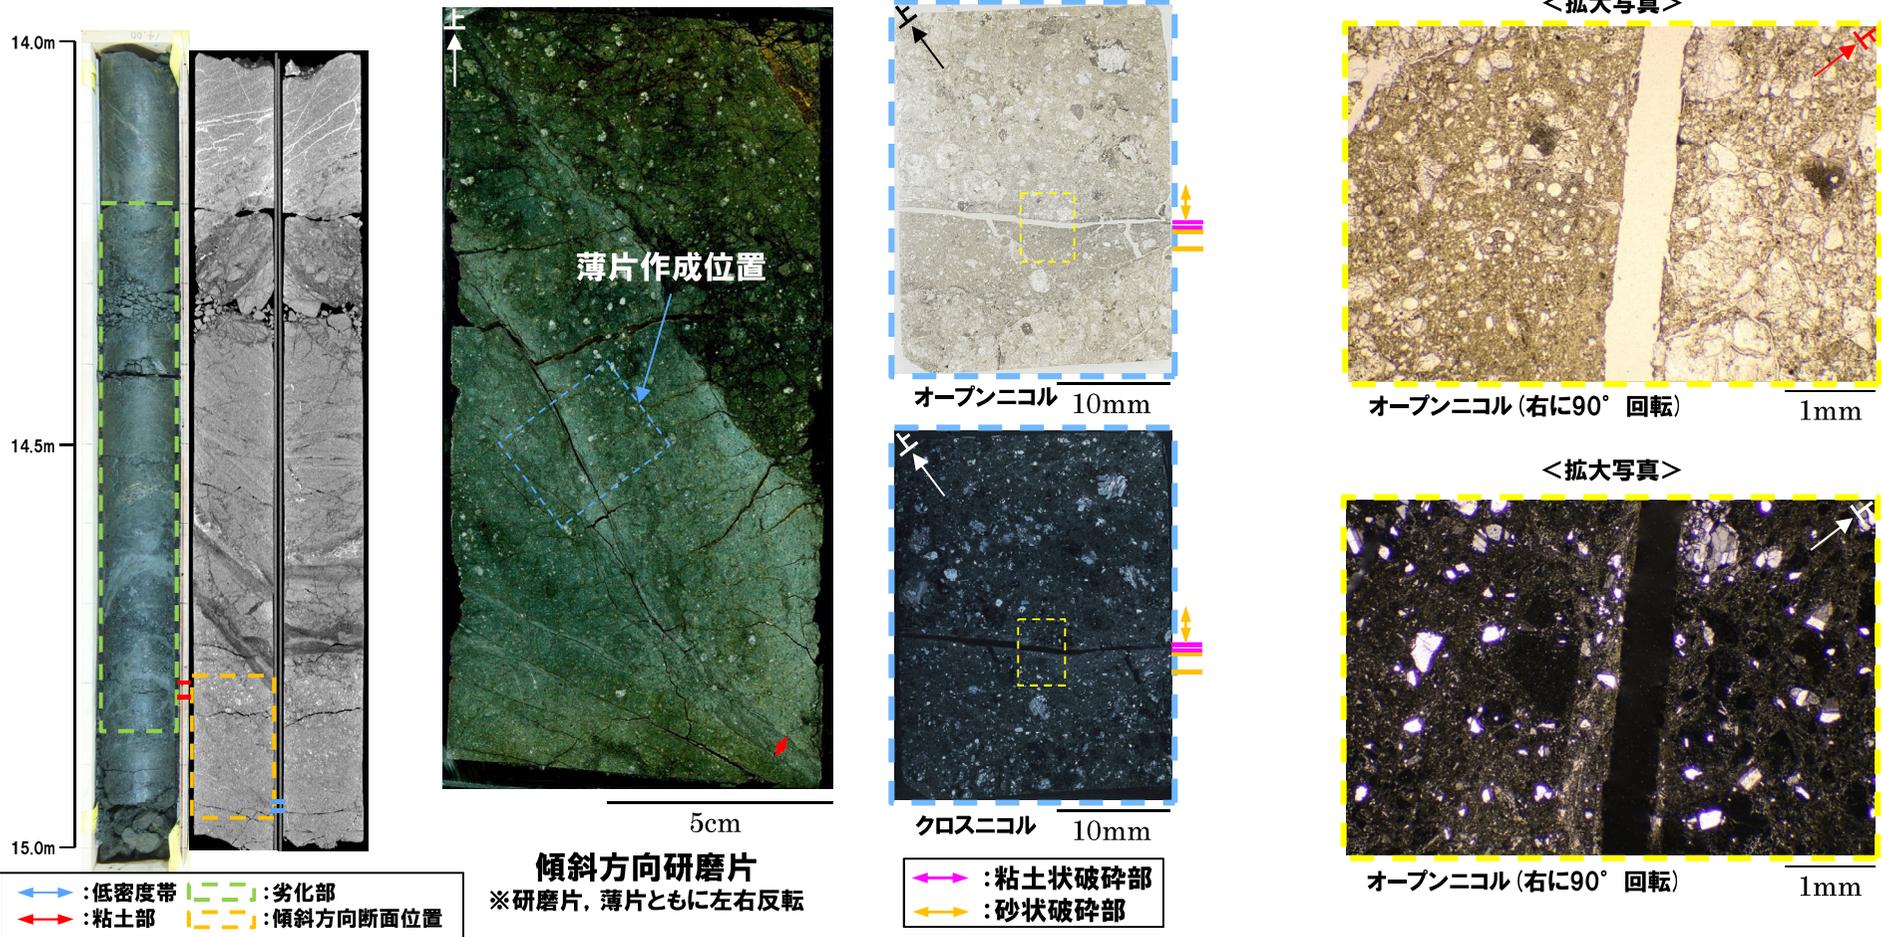
R1敷地-2' ボーリング (14.79m) - 傾斜方向薄片観察結果 (1/2) -

- 粘土状破碎部は連続するが、直線性に乏しい。
- 変位センスを示す複合面構造は認められない。

○X線CT画像観察, 条線観察及び薄片観察の結果, 当該粘土部はF-1断層の最新活動部ではないものと判断される。

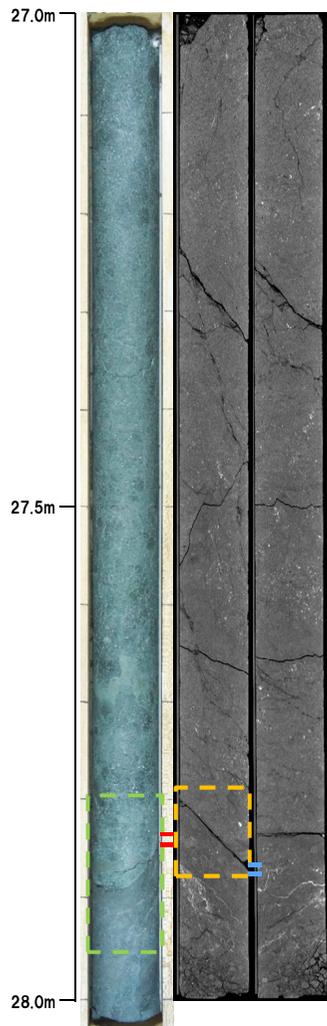
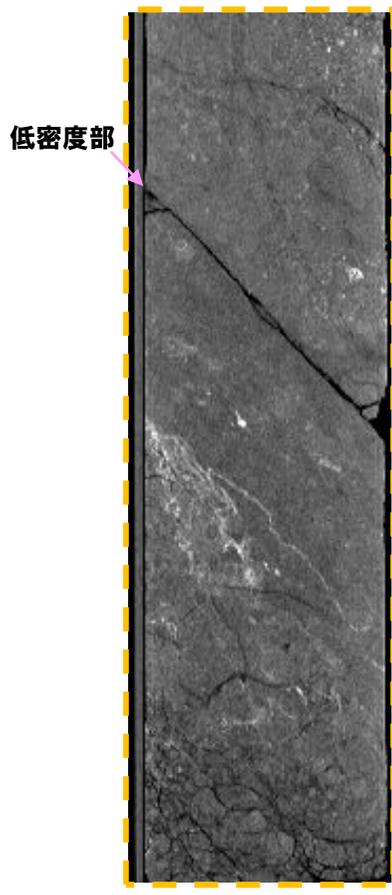
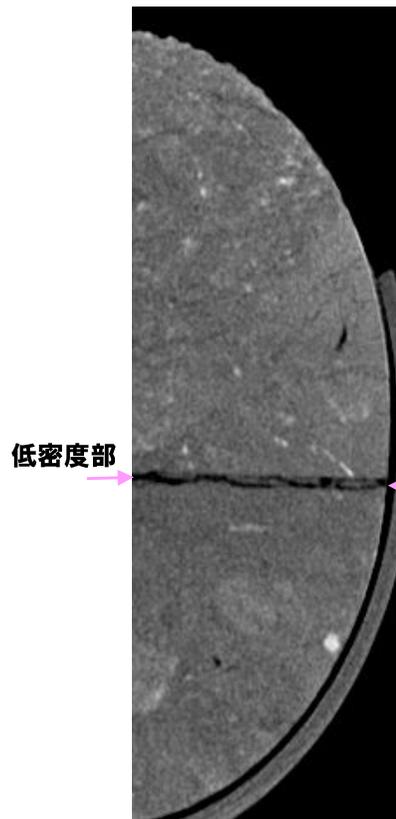
R1敷地-1ボーリング (27.89m) -X線CT画像観察結果-

○X線CT画像観察の結果, やや不明瞭なもの, 連続する直線的な低密度部が認められる。
