3. 1,2号炉建設前の敷地の地形状況整理

(2)-1 F-1断層開削調査箇所付近における地形状況の変化の整理(1960年と1976年の地形図の比較)(1/4)

4. 各ボーリング孔において認められる劣化部の評価 及びF-1断層の認定

- 開削調査箇所(北側)及び開削調査箇所(南側)においては、F-1断層と考えられる断層が認められる。
- 当該断層をF-1断層と認定するため、F-1断層本体のデータ拡充を目的に実施した性状確認調査及び地質構造確認調査結果に基づき、F-1断層の性状・連続性の検討を実施した(調査位置は、P332参照)。
- F-1断層の性状については、F-1断層開削調査箇所と同位置で実施したR1敷地-2' ボーリング※1を基本とした。
- 本ボーリング調査の結果、F-1断層推定深度※2(約18m)付近には、F-1断層と類似した特徴を有する劣化部※3(約14.2~14.8m)が認められる。
- 当該劣化部は、走向・傾斜がF-1断層と類似※4し、F-1断層の可能性が考えられることから、劣化部中に認められる粘土部について、X線CT画像観察、条線観察及び薄片観察を行い、変位センス及び性状を確認した。
- 各種観察結果を下表に示す。

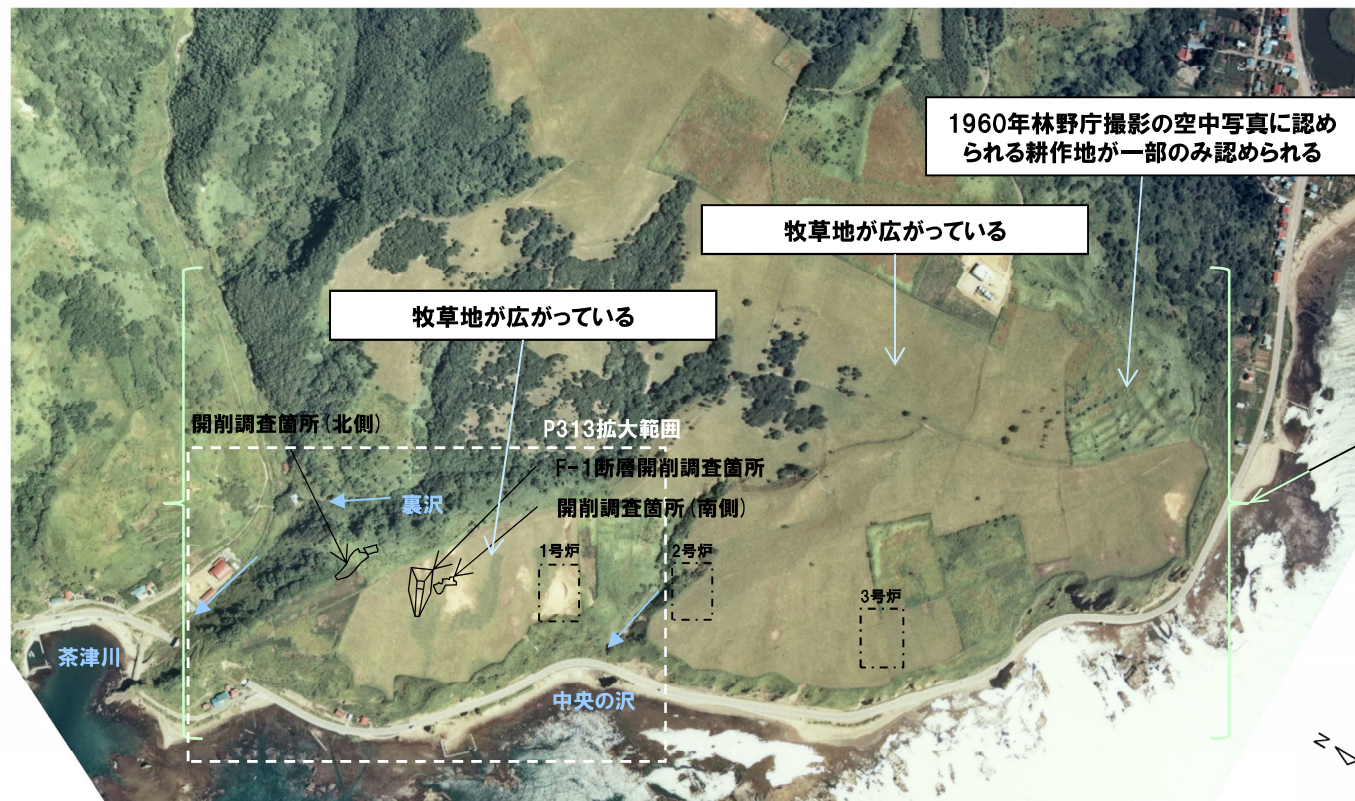
敷地の空中写真 (1976年国土地理院撮影, 注釈あり)
(整理番号 CH0767, コース番号 C4, 写真番号 2)

○丘陵地形、河川等の地形状況は、1947年米軍撮影の空中写真 (P302～P305参照) と同様な状況が認められる。

○対象範囲は、以下の状況から概ね牧草地が広がっていると考えられる。

- ・泊村 (1967) によれば、対象範囲付近において、1964年 (昭和39年) から牛を飼育するために草地改良を実施したとされている
- ・1960年林野庁撮影の空中写真 (P306～P309参照) に認められる耕作地は南東側に一部のみ認められる

- 泊村 (1967)「泊村史」の記載
- ・昭和39年から3か年計画で、茶津から堀株にかけての台地約25ヘクタールの草地を改良して、牛の飼育をすることにした
 - ・台地をブルドーザーで起こして牧草の種子をまいていくほか4ヵ所に給水施設を作る

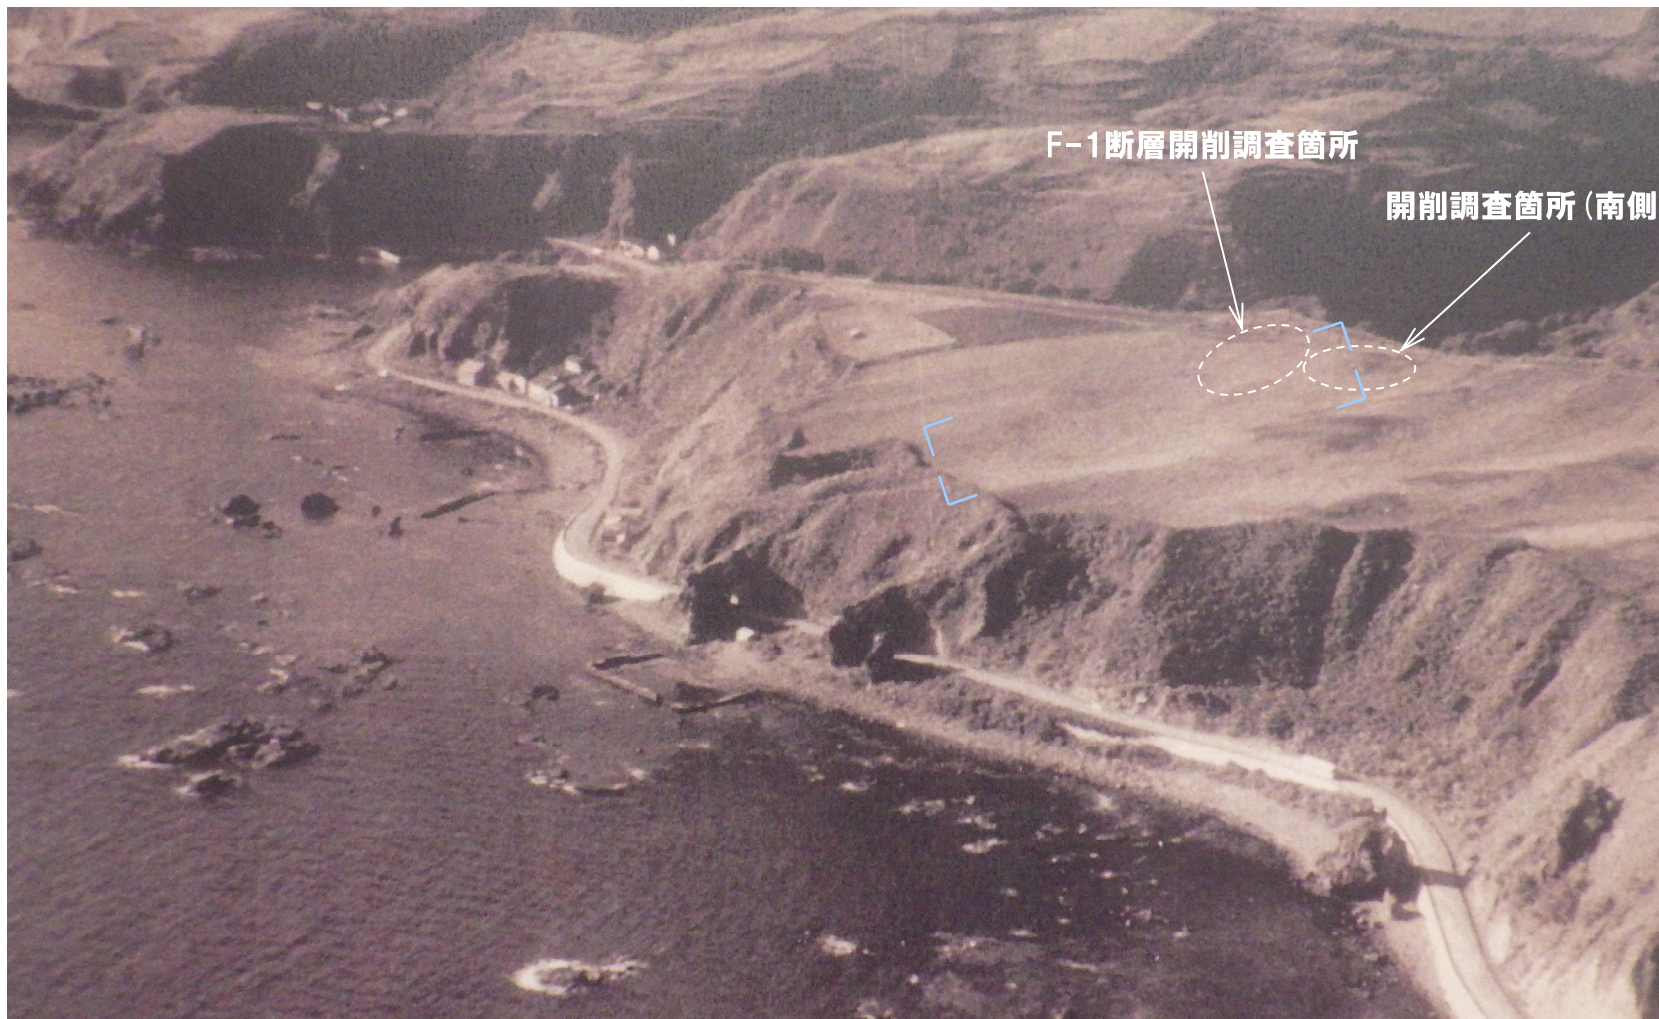
敷地付近の斜め空中写真 (1970年撮影の写真から一部を拡大, 注釈あり)
 (昭和45年 泊村堀株よりヘロカルウシ, 茶津, 茅沼の海岸線を写した航空写真 (撮影者不明), 岩内町郷土館蔵)

- F-1断層開削調査箇所付近は、いずれの地形図においても、北西-南東方向に延びる尾根状の高まりから、海岸へ緩く傾斜する状況に変化は認められない。
- 開削調査箇所(南側)付近は、等高線の形状の変化が一部認められるものの、いずれの地形図においても、比高1～2m程度の浅い谷地形が認められる状況に変化はない。
- 泊村(1967)によれば、1964年から牛を飼育するために草地改良を実施したとされていることから、当該箇所付近においては、耕作地から牧草地へ転換する際に、植生の除去、耕作地間の段差解消等の作業を実施していた可能性が考えられる。
- なお、草地改良実施後に撮影された1970年撮影の斜め空中写真(岩内町郷土館蔵、P320～P321参照)においても、開削調査箇所(南側)付近に、浅い谷地形が認められる。

浅い谷地形

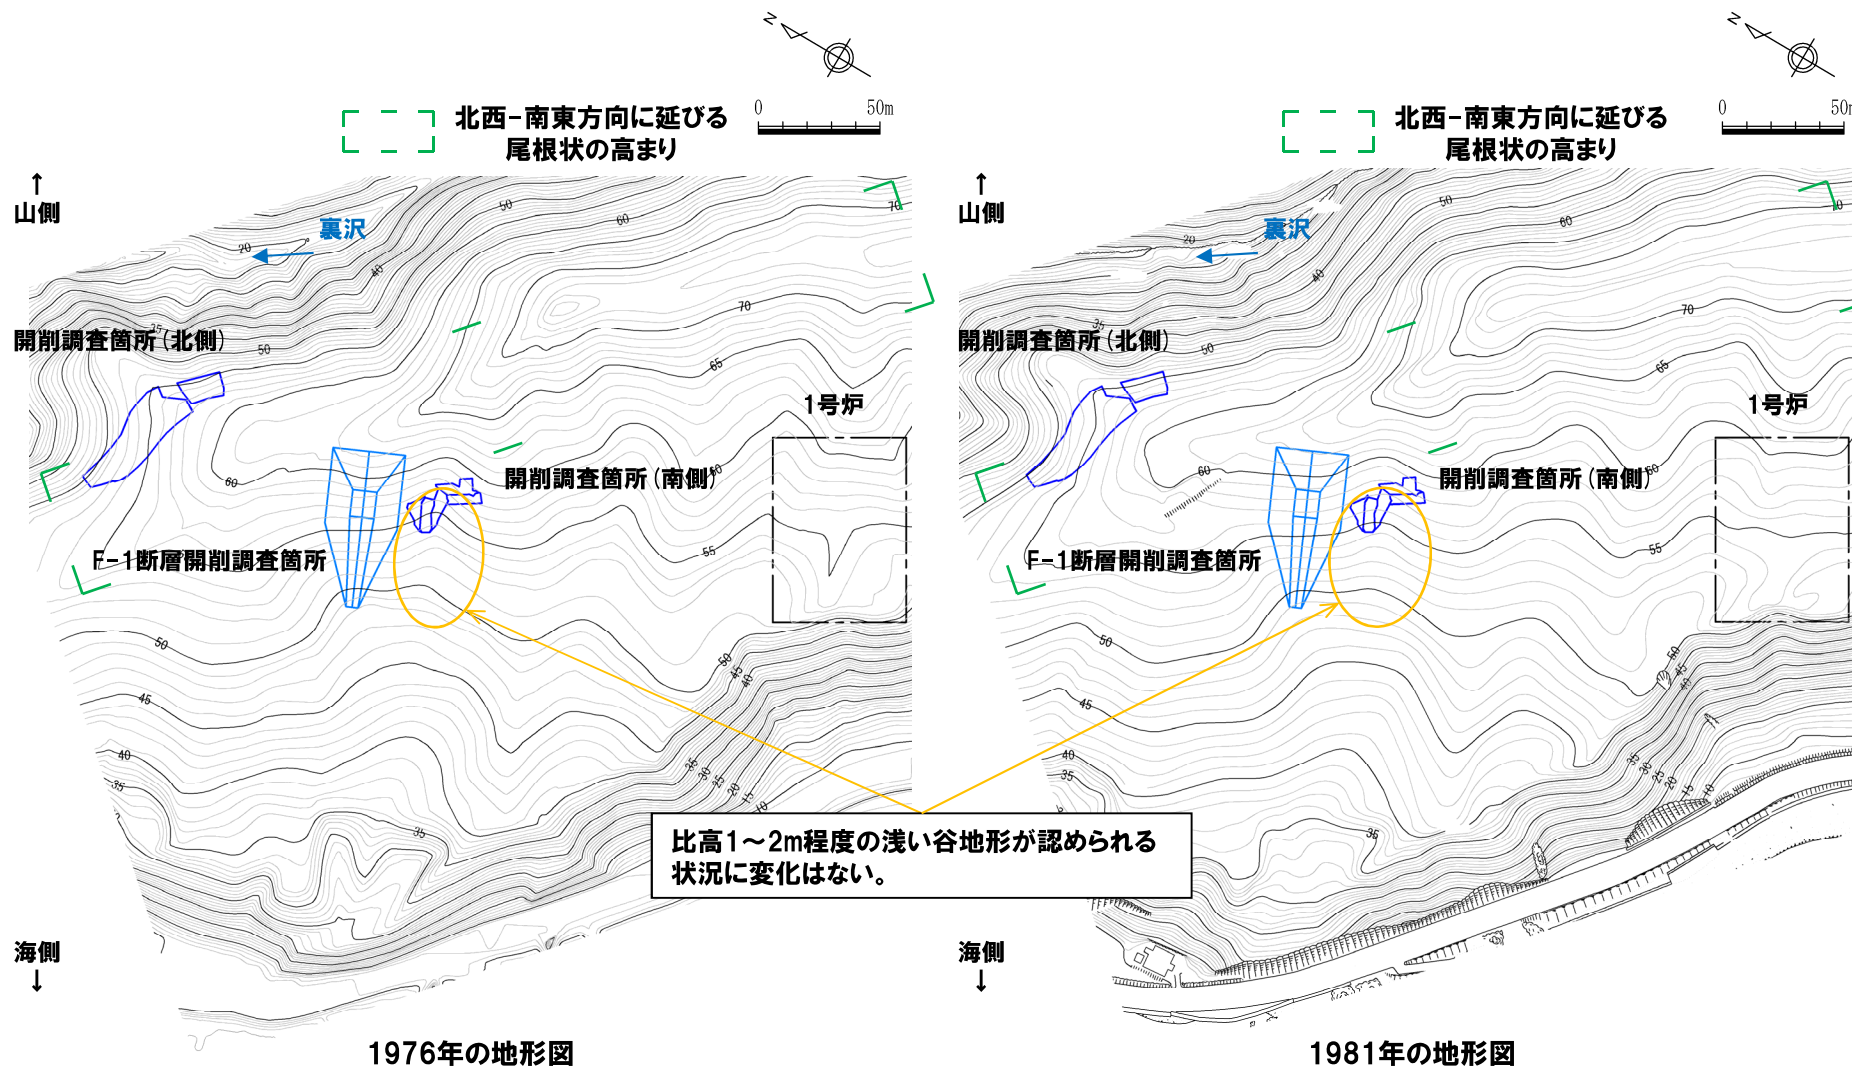
(2) -2 F-1断層開削調査箇所付近における地形状況の変化の整理 (1976年と1981年の地形図の比較) (2/2)

- F-1断層開削調査箇所付近は、いずれの地形図においても、北西-南東方向に延びる尾根状の高まりから、海岸へ緩く傾斜する状況に変化は認められない。
- 開削調査箇所(南側)付近は、いずれの地形図においても、比高1~2m程度の浅い谷地形が認められる状況に変化はない。

- したがって、1976年国土地理院撮影及び1981年当社撮影の空中写真より作成したF-1断層開削調査箇所付近の地形図には、地形状況の変化は認められない。

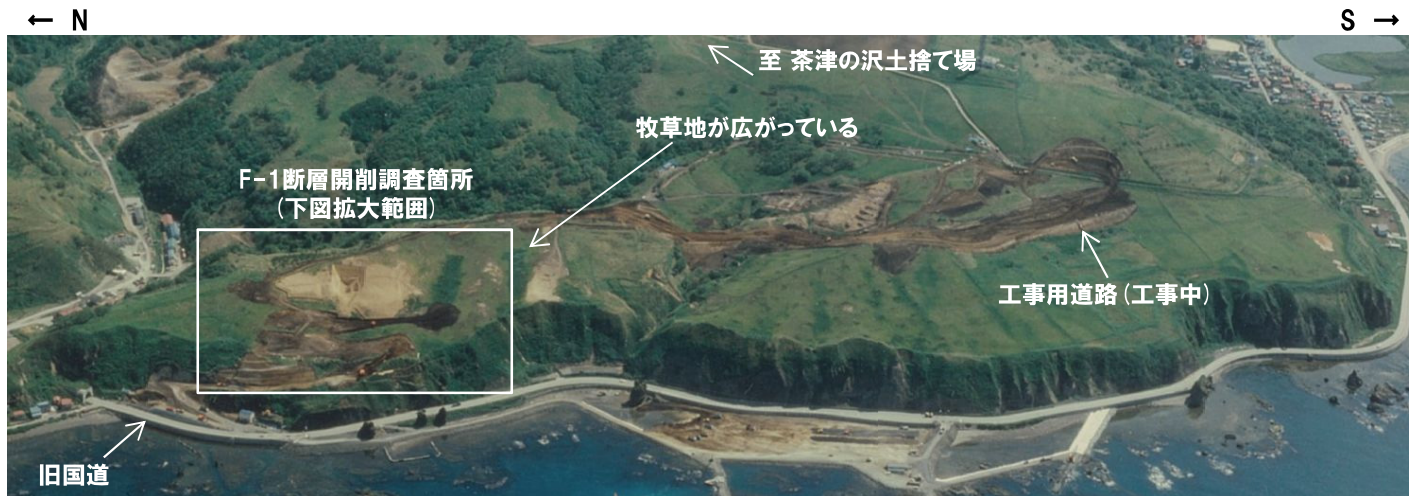
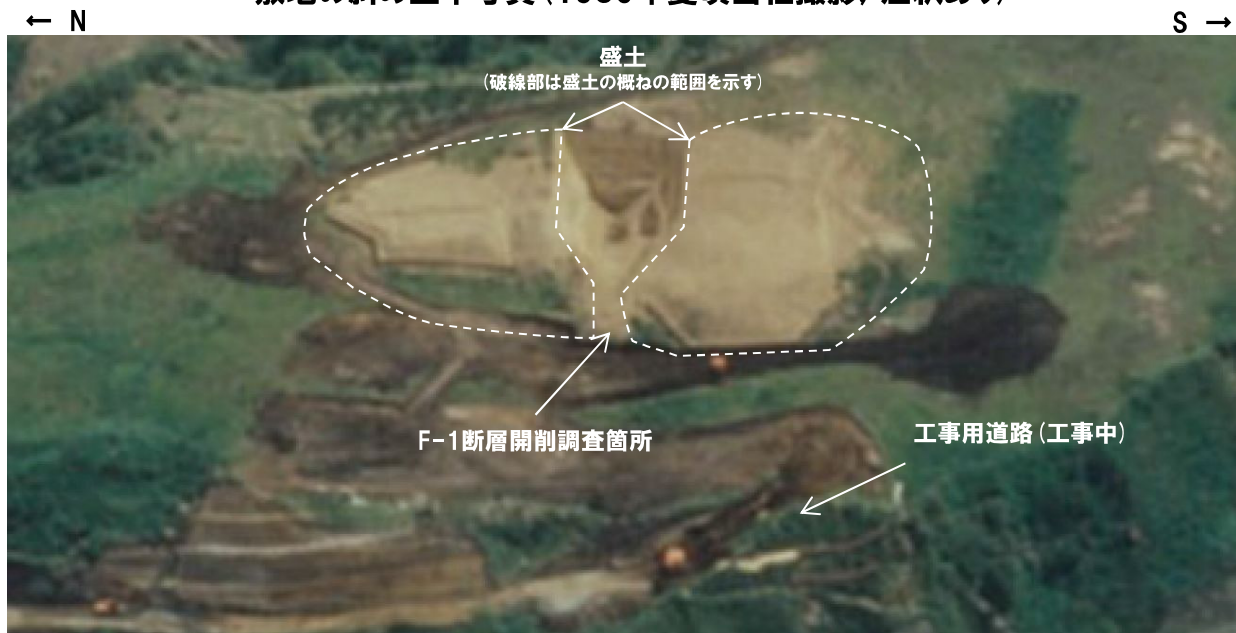
敷地の斜め空中写真 (1983年夏頃当社撮影, 注釈あり)

- ・F-1断層開削調査箇所の北側及び南側に盛土が認められ、その周囲に広がる牧草地の一部は、敷地造成を実施した発電所整地工事 (1983年7月着工) により改変されている。
- ・海沿いの旧国道からF-1断層開削調査箇所付近を通り、茶津の沢土捨て場に至る工事用道路は、1983年4月より着工しており (同年10月完成)、F-1断層開削調査箇所付近においても作業中である。

- F-1断層開削調査箇所の掘削土は、1983年まで土捨て場への道路工事が完了していなかったことから、当該調査箇所の北側及び南側法肩部へ仮置きしていた。
- F-1断層開削調査箇所スケッチの北側壁面及び南側壁面法肩部においては、当該掘削土を「盛土」として記載していると判断される。
- なお、F-1断層開削調査箇所スケッチの東側壁面法肩部に記載された「盛土」は、小規模であり、表土を切っていることから、1,2号炉建設前の改変によるものと考えられる。

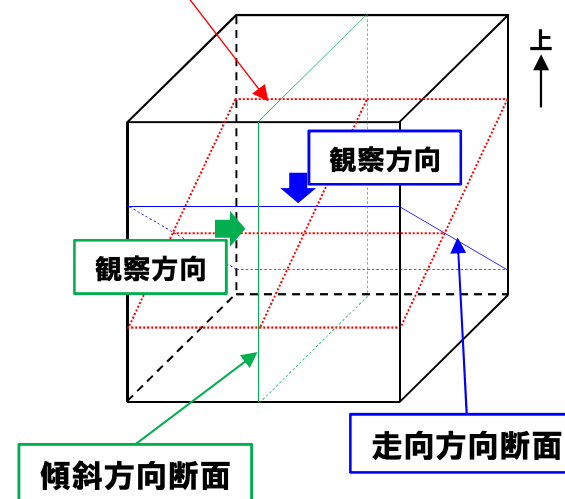
R1敷地-2' ボーリング (14.25m) -X線CT画像観察結果-

○X線CT画像観察の結果, 低密度帯が認められる。

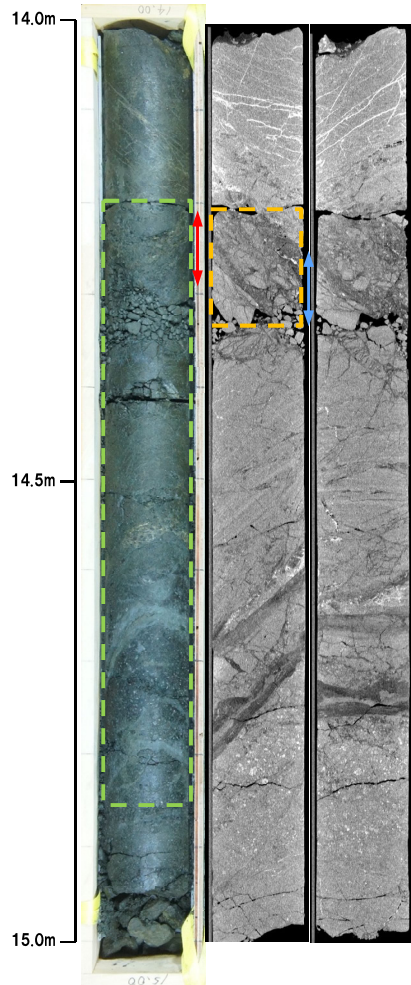
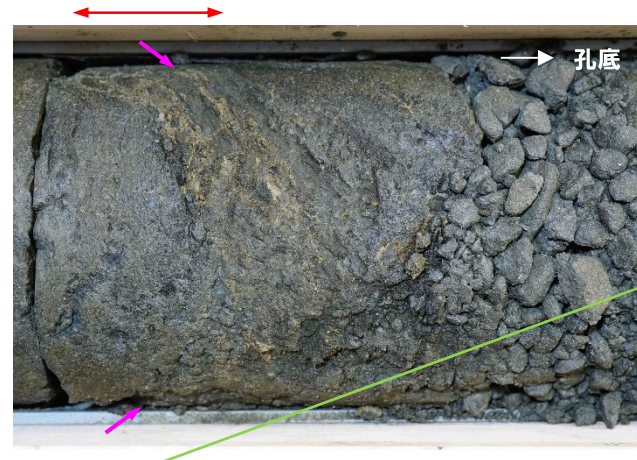
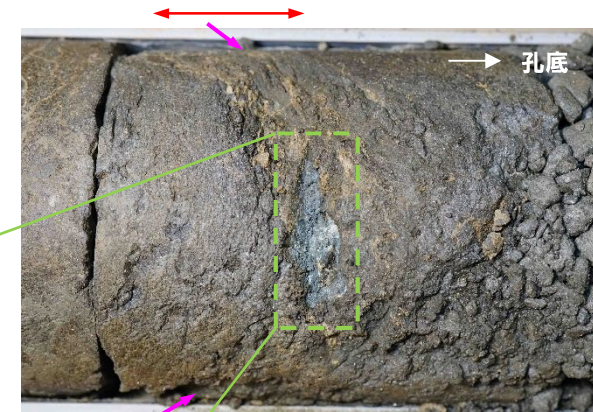
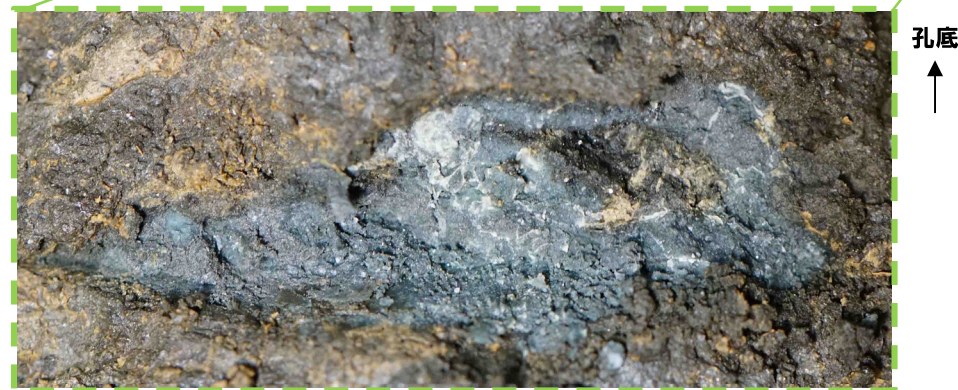
R1敷地-2' ボーリング (14.25m) - 条線観察結果 -

- 粘土部中に認められる面構造を浅部側から深部側へ観察を行った。
- 厚さ約1mmの軟質粘土の挟在が認められる。
- 当該面では平滑に剥離せず、条線及び鏡肌は認められない。

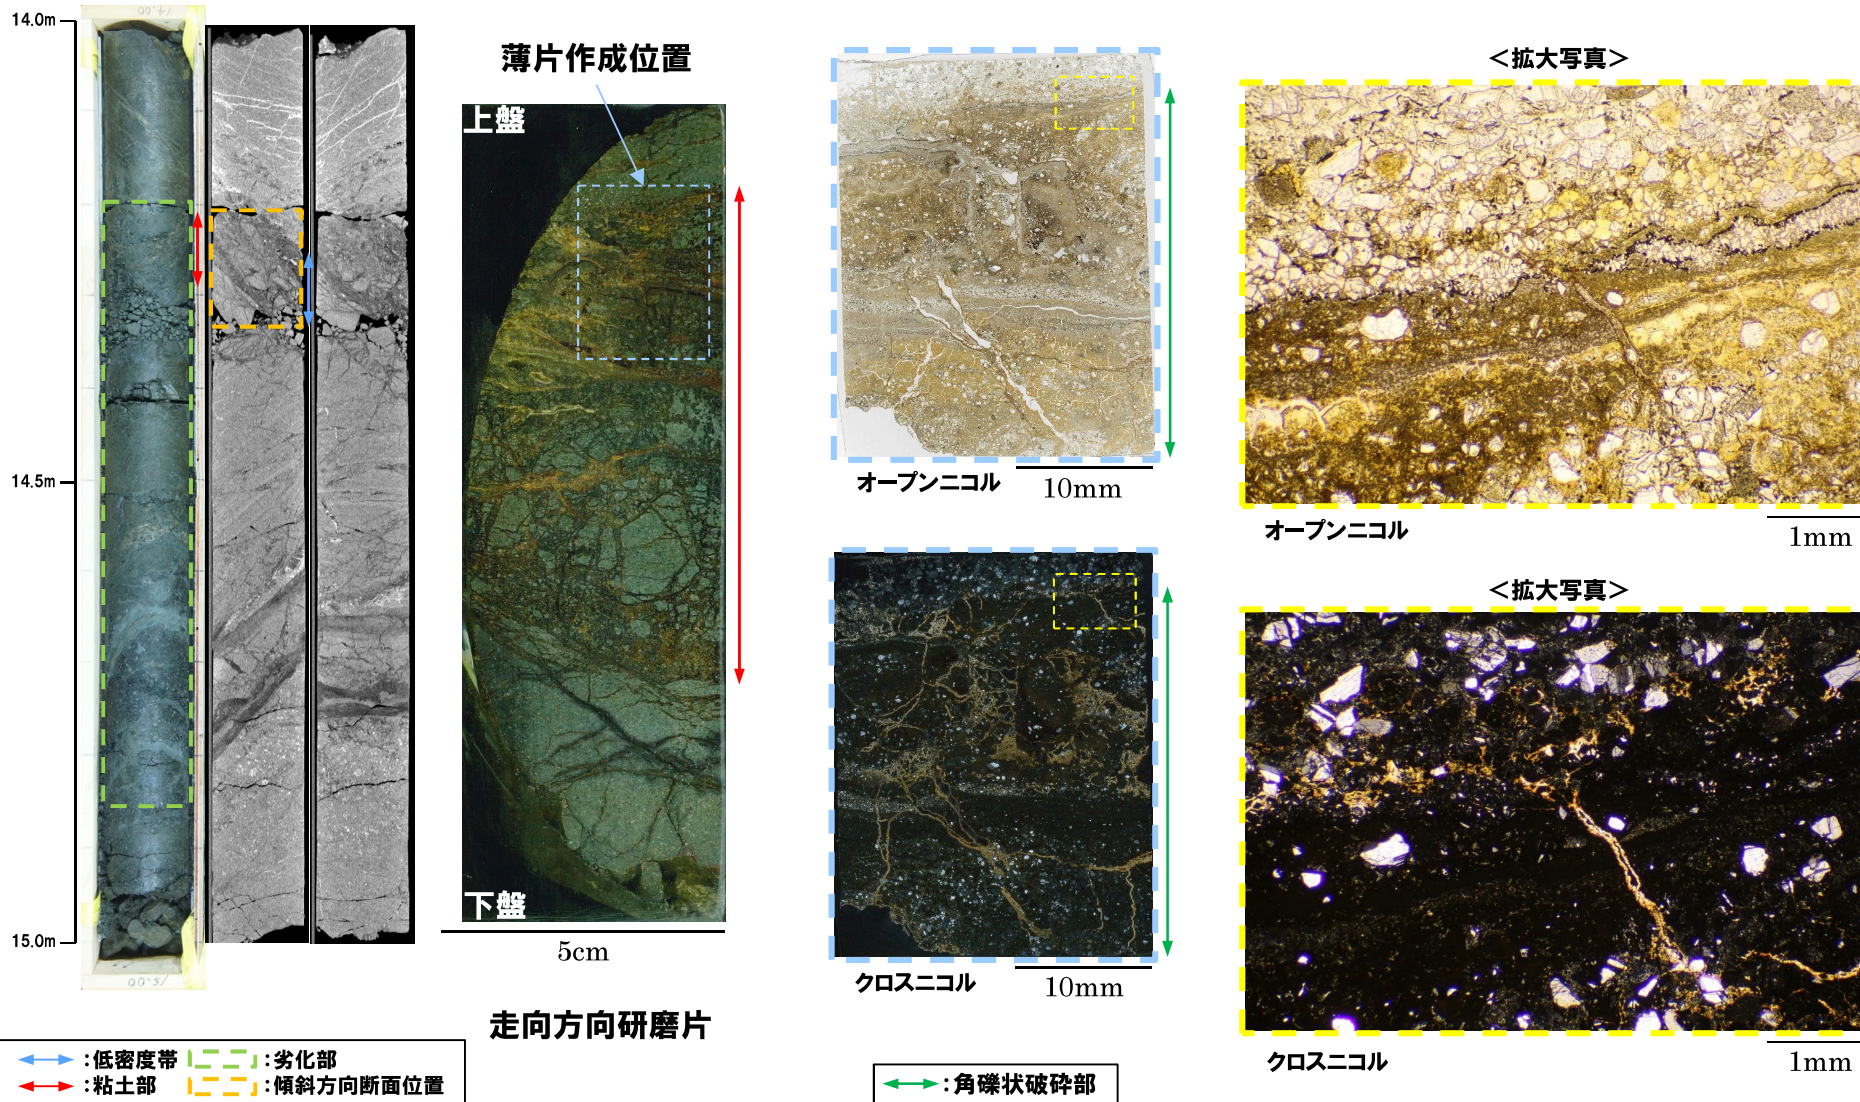
R1敷地-2' ボーリング (14.25m) - 走向方向薄片観察結果 (1/2) -

- 全体に高干渉色を示す粘土鉱物が網状に分布する。
- 断層を示す組織は不明瞭で、強く変質の影響を受けている。

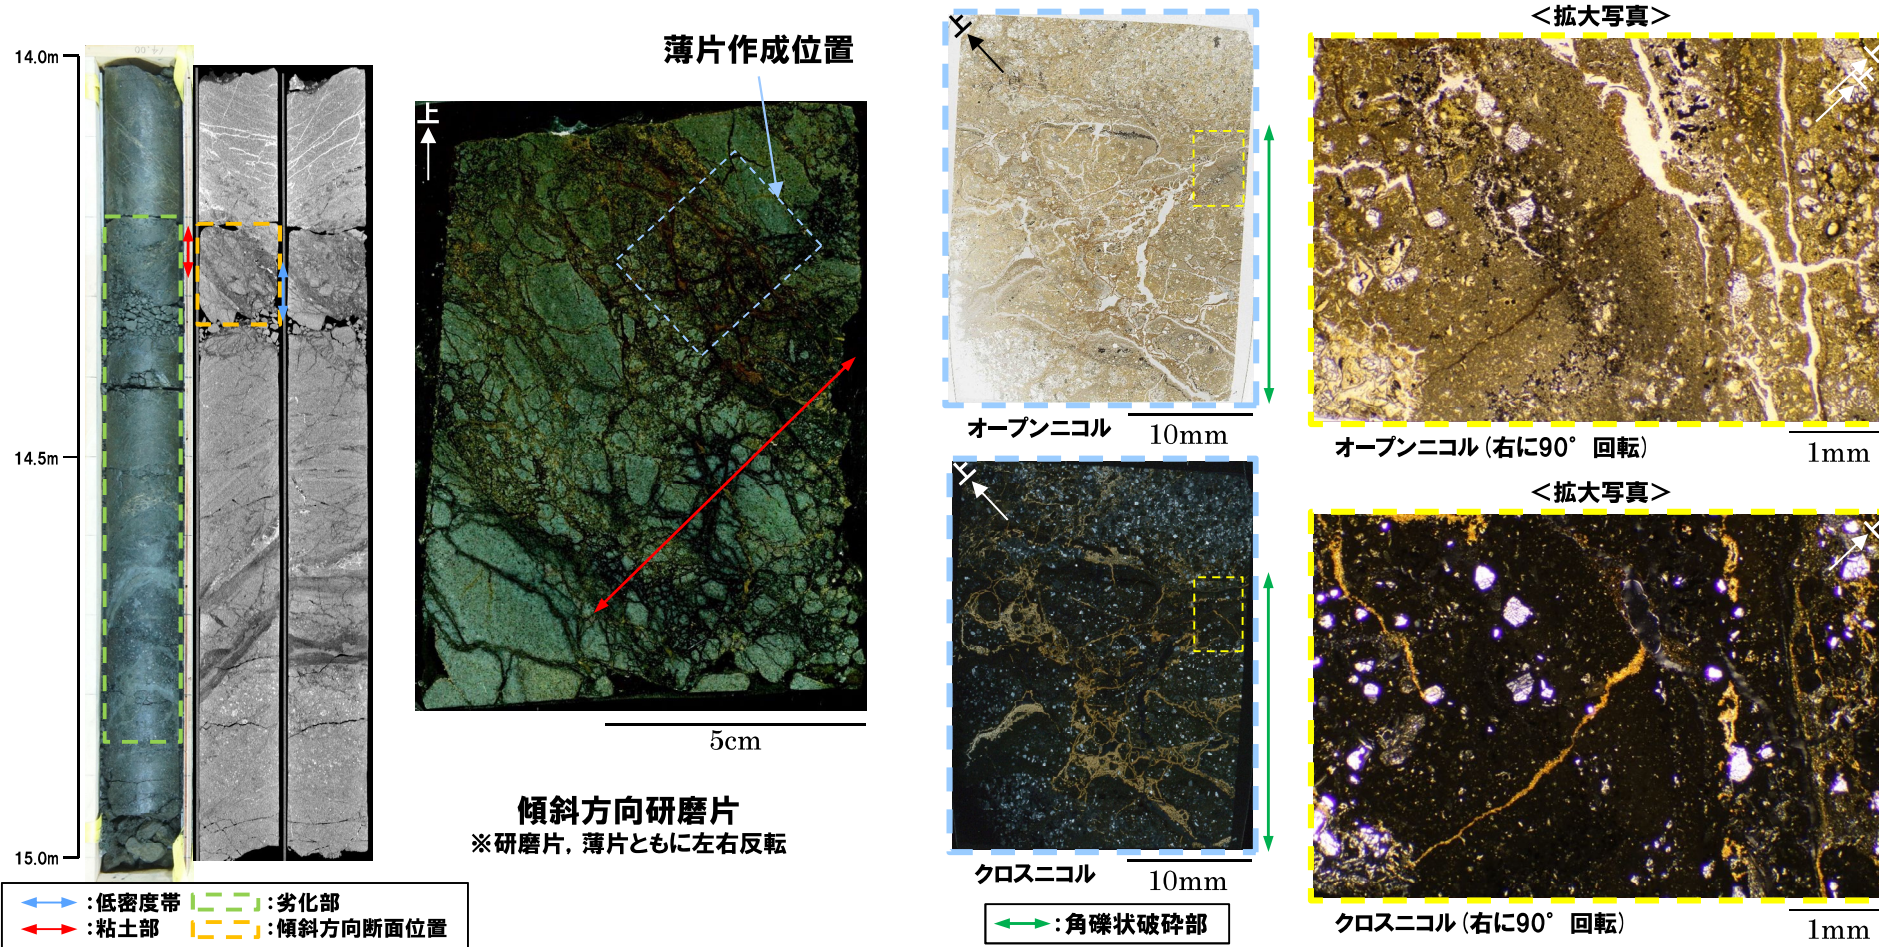
R1敷地-2' ボーリング (14.25m) - 傾斜方向薄片観察結果 (1/2) -

- 全体に高干渉色を示す粘土鉱物が網状に分布する。
- 断層を示す組織は不明瞭で、強く変質の影響を受けている。

○X線CT画像観察, 条線観察及び薄片観察の結果, 当該粘土部はF-1断層の最新活動部ではないものと判断される。

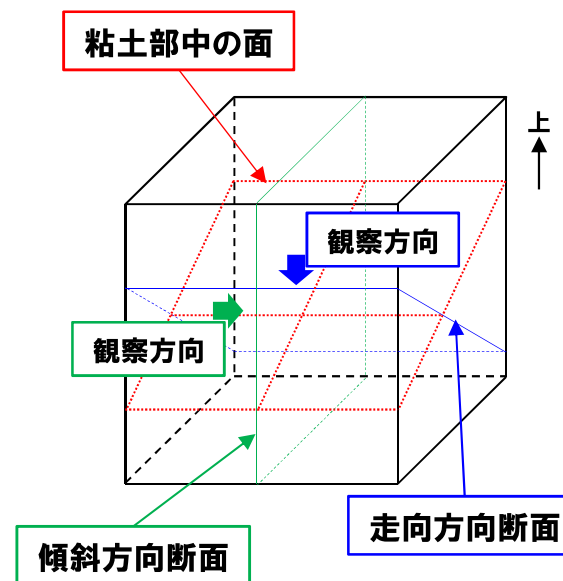
R1敷地-2' ボーリング (14.30m) -X線CT画像観察結果-

○X線CT画像観察の結果, 低密度帯が認められる。

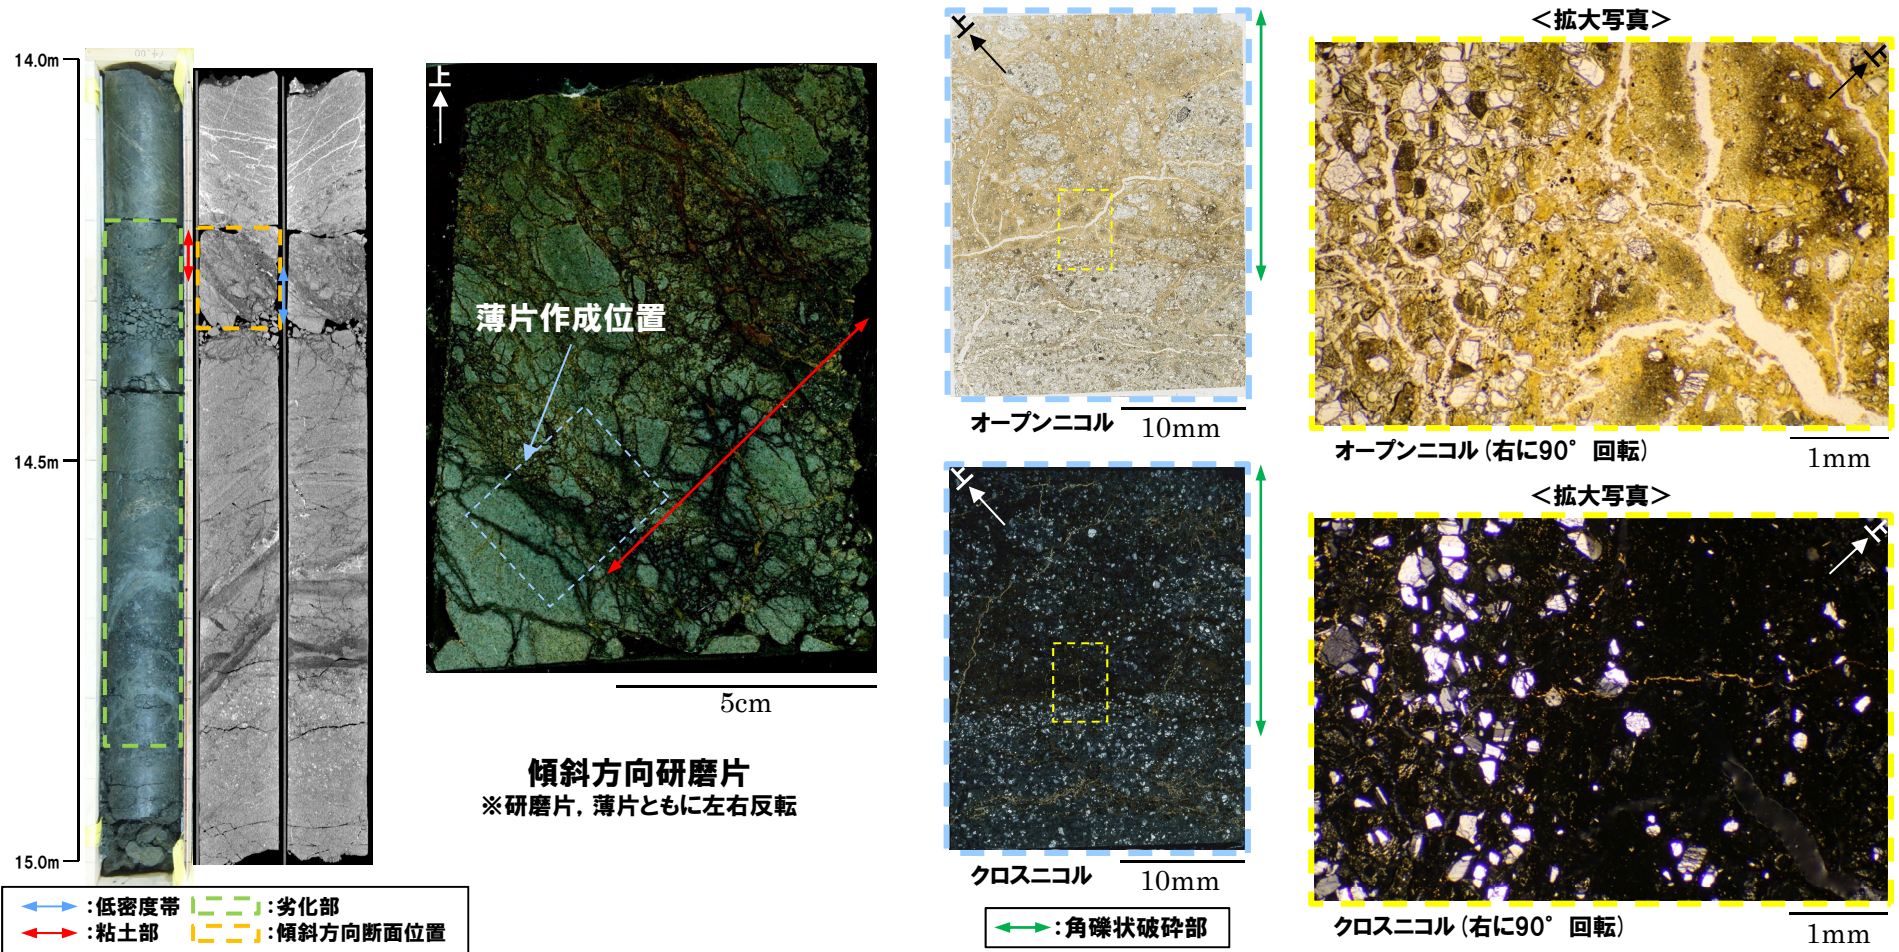
R1敷地-2' ボーリング (14.30m) - 傾斜方向薄片観察結果 (1/2) -

- 全体に高干渉色を示す粘土鉱物が網状に分布する。
- 断層を示す組織は不明瞭で、強く変質の影響を受けている。

○X線CT画像観察, 条線観察及び薄片観察の結果, 当該粘土部はF-1断層の最新活動部ではないものと判断される。

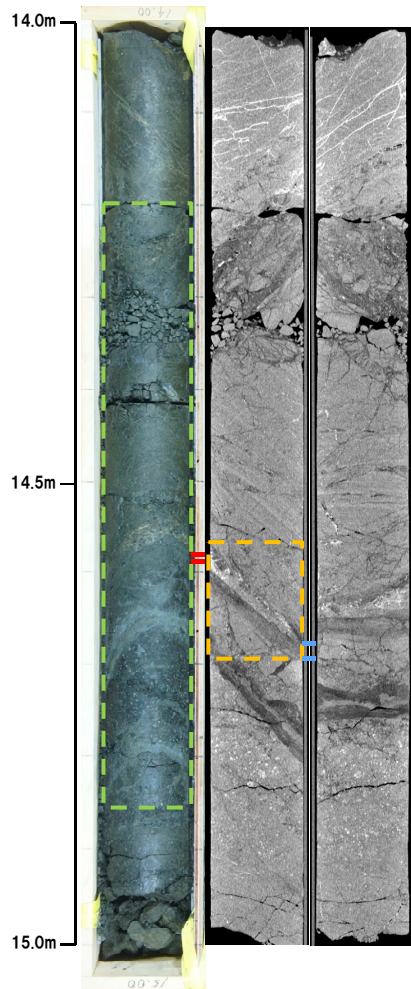
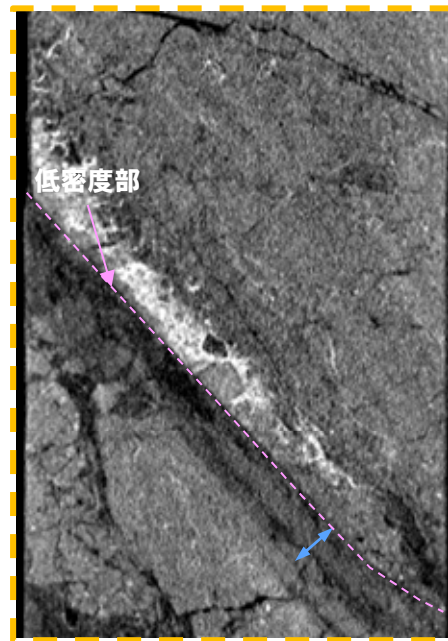
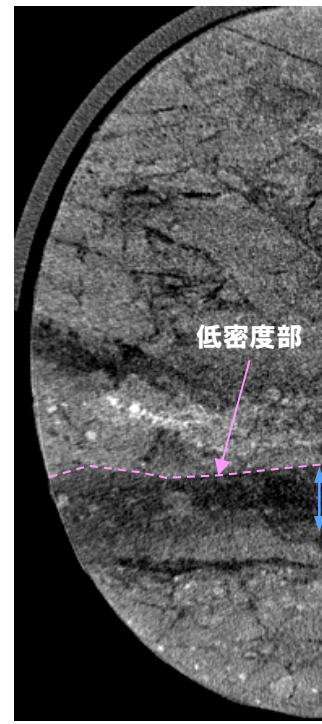
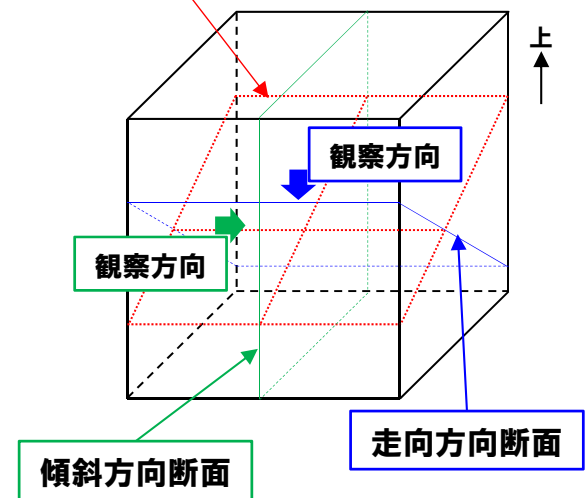
R1敷地-2' ボーリング (14.57m) -X線CT画像観察結果-

○X線CT画像観察の結果, 低密度帯が認められ, さらに連続する直線的な低密度部が認められる。
