関西電力株式会社大飯発電所 3 号機加圧器スプレイライン配管における亀裂の調査を踏まえた対策について（追加報告）

令和 3 年 4 月 2 1 日
原子力規制庁

関西電力株式会社大飯発電所3号機加圧器スプレイライン配管における亀裂の調査を踏まえた対策について

令和3年2月24日
原子力規制庁

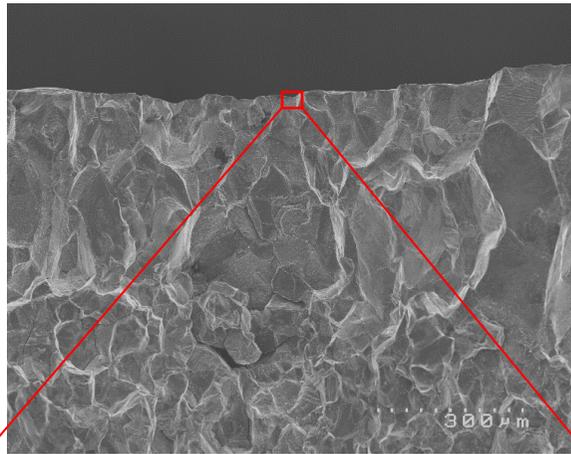
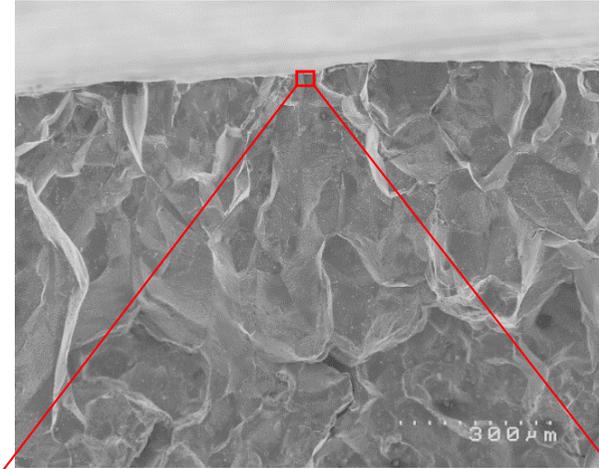
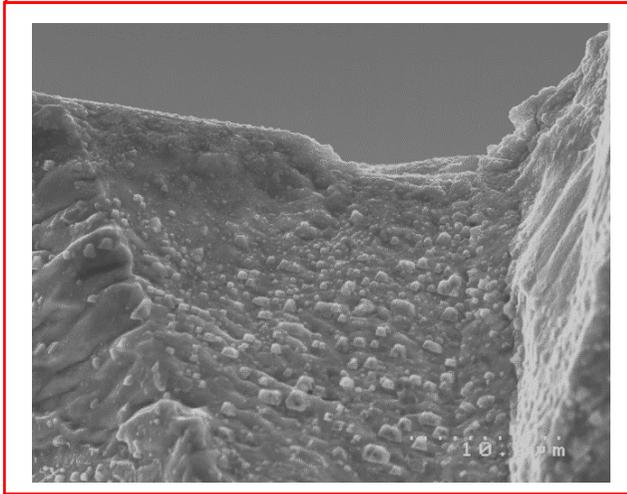
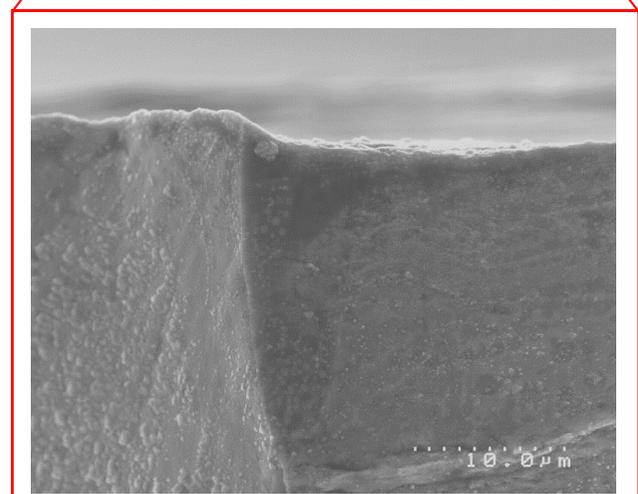
溶接欠陥の有無の再確認 (1/2)

亀裂最深部近傍の表面側破面

クレーター近傍の表面側破面

- 起点となる内表面側の破面全域を詳細に観察した結果、いずれの領域も一般的な粒界割れであり、明瞭な溶接欠陥の痕跡は認められなかった。
- 拡大像からは、微細な粒状の腐食生成物が認められた。

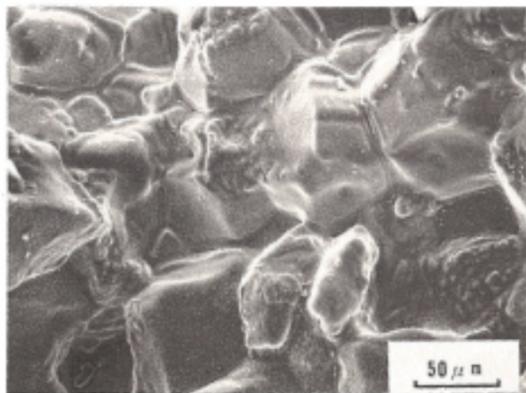
液化割れの例*3

粒界が丸みを帯びた破面

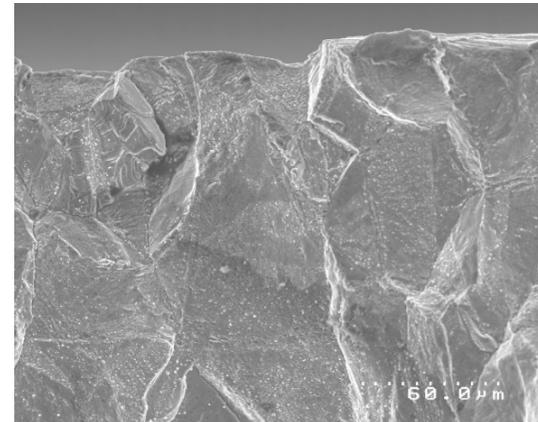
破面内表面の観察結果
(亀裂最深部の表層近傍)

実機当該部では粒界が丸みを帯びていない破面

破面では明確な溶接欠陥の痕跡は認められなかった。しかし、特異な硬化が生じているため、溶接により微小な割れが発生していた可能性は否定できない。

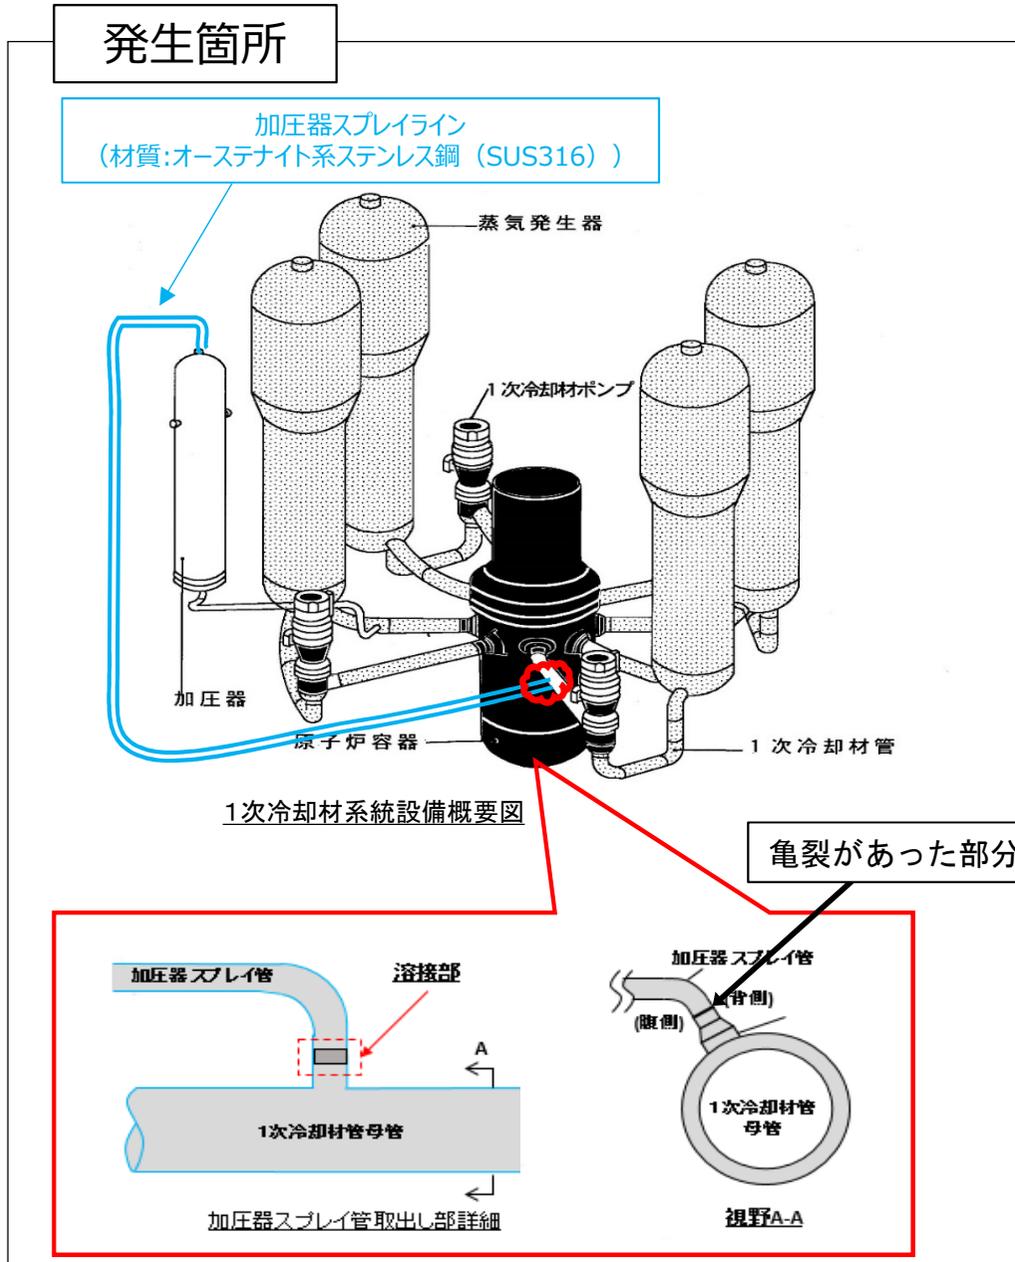
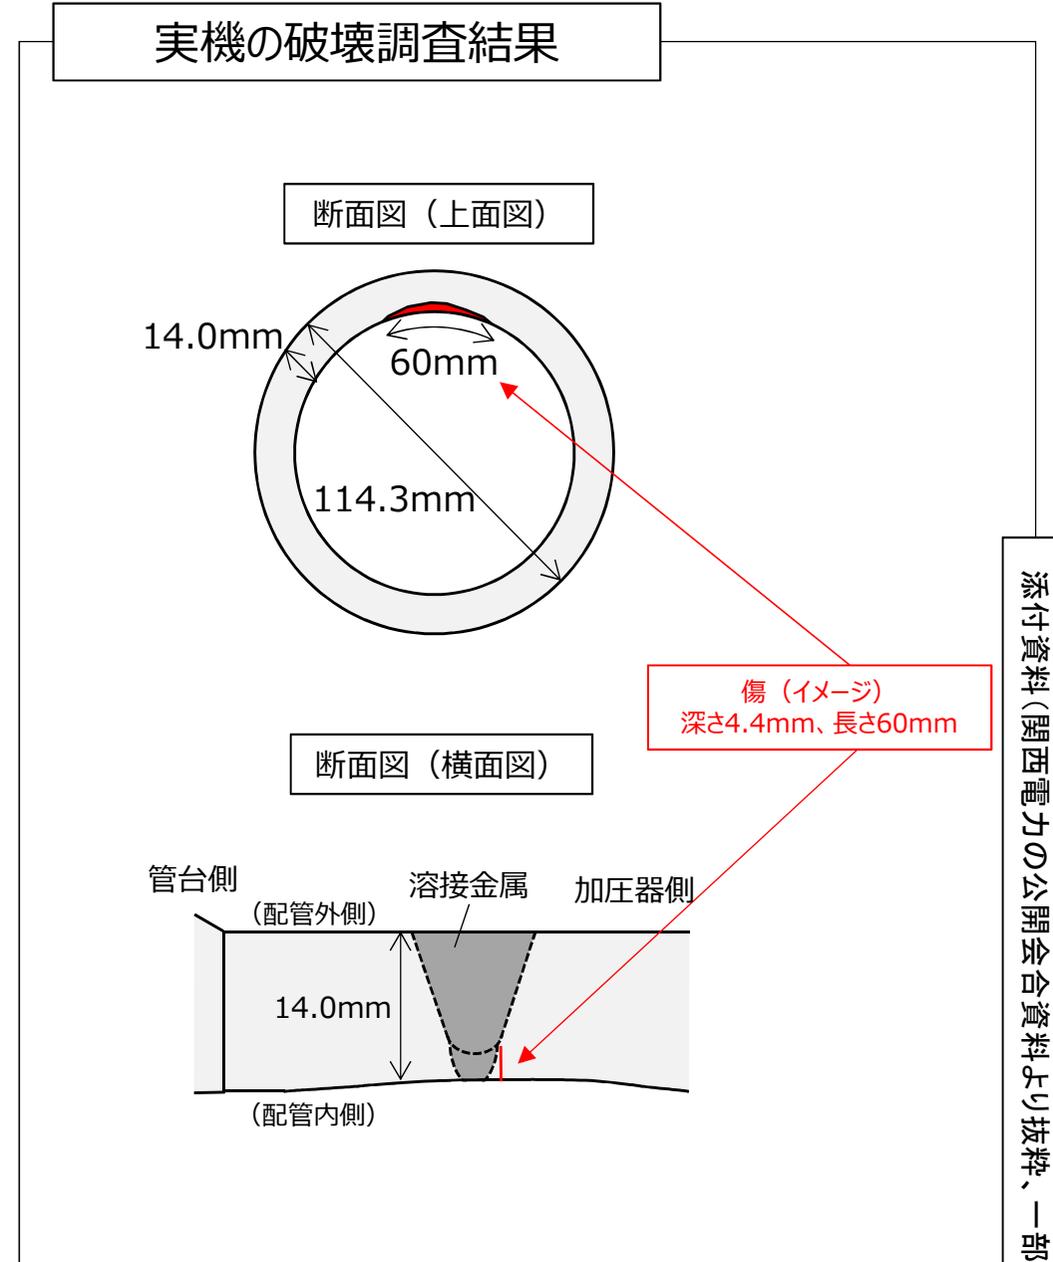
事象概要

➤ 供用期間中検査 (ISI) にて、加圧器スプレイラインの1次冷却材管台と管継手 (エルボ部) の配管溶接部に有意な指示が認められた。その後の破壊調査により、**溶接熱影響部にて深さ4.4mm、長さ60mmの亀裂**があることが明らかとなった。

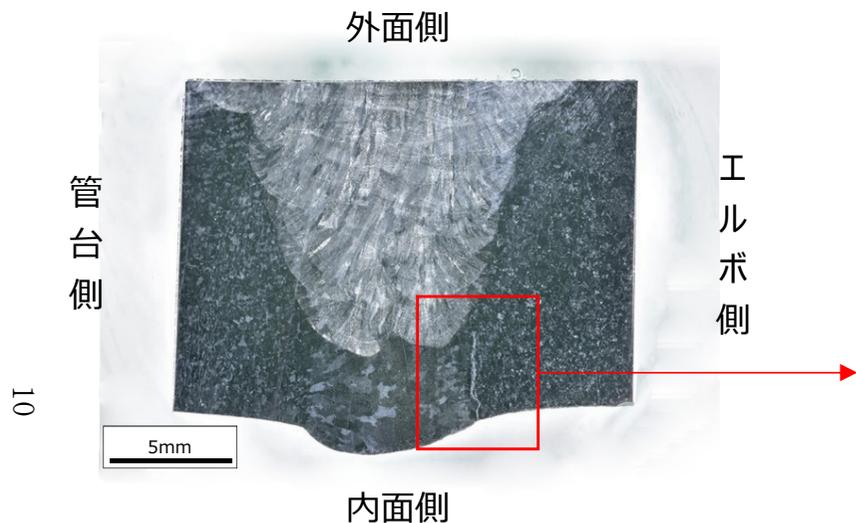
図1：断面マクロ観察

- 断面マクロ・ミクロ観察の結果、当該部の割れは溶接境界極近傍の母材部を起点としており、主亀裂の進展経路は母材部の溶接境界付近を粒界に沿って進展している。
(分岐した亀裂が溶接金属に接したのも一部あり)

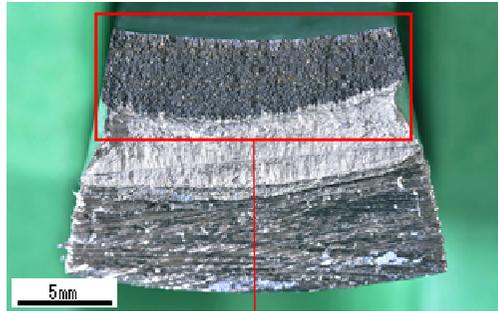
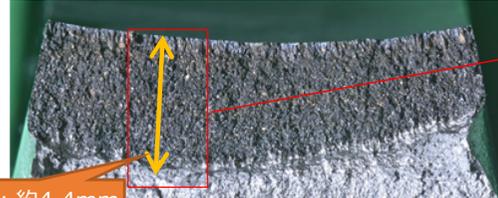
図1: 破面マクロ観察

最深部: 約4.4mm

- 亀裂最深部の破面ミクロ観察の結果、**破面全体にわたって応力腐食割れ**でよく見られる、**粒界割れが認められた**。
- **疲労による割れの特徴であるビーチマークやストライエーションは認められなかった**。
- 破面観察から**Cl-SCCの特徴である粒内割れ**は殆ど認められず、付着物EDS分析から**Cl等の有害な元素**は認められなかった。

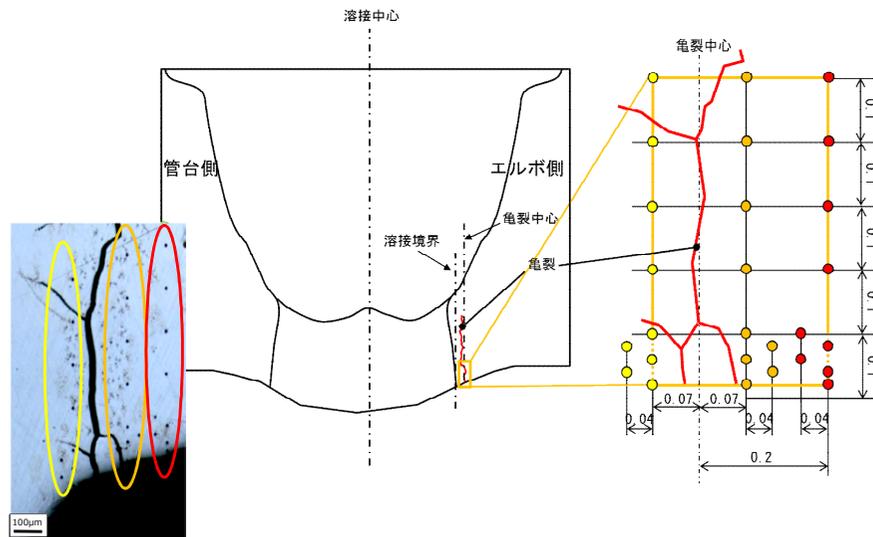
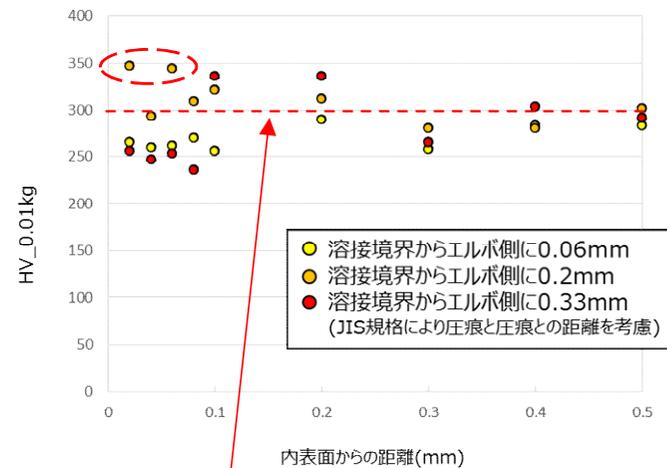
図1：硬さ計測結果 (荷重：10g)

➤ 硬さ計測の結果、割れ近傍の表層で350HV、内部で200HV~240HVが認められ、SCC発生・進展の知見のある値を超えて著しく硬くなっている※ことを確認した。

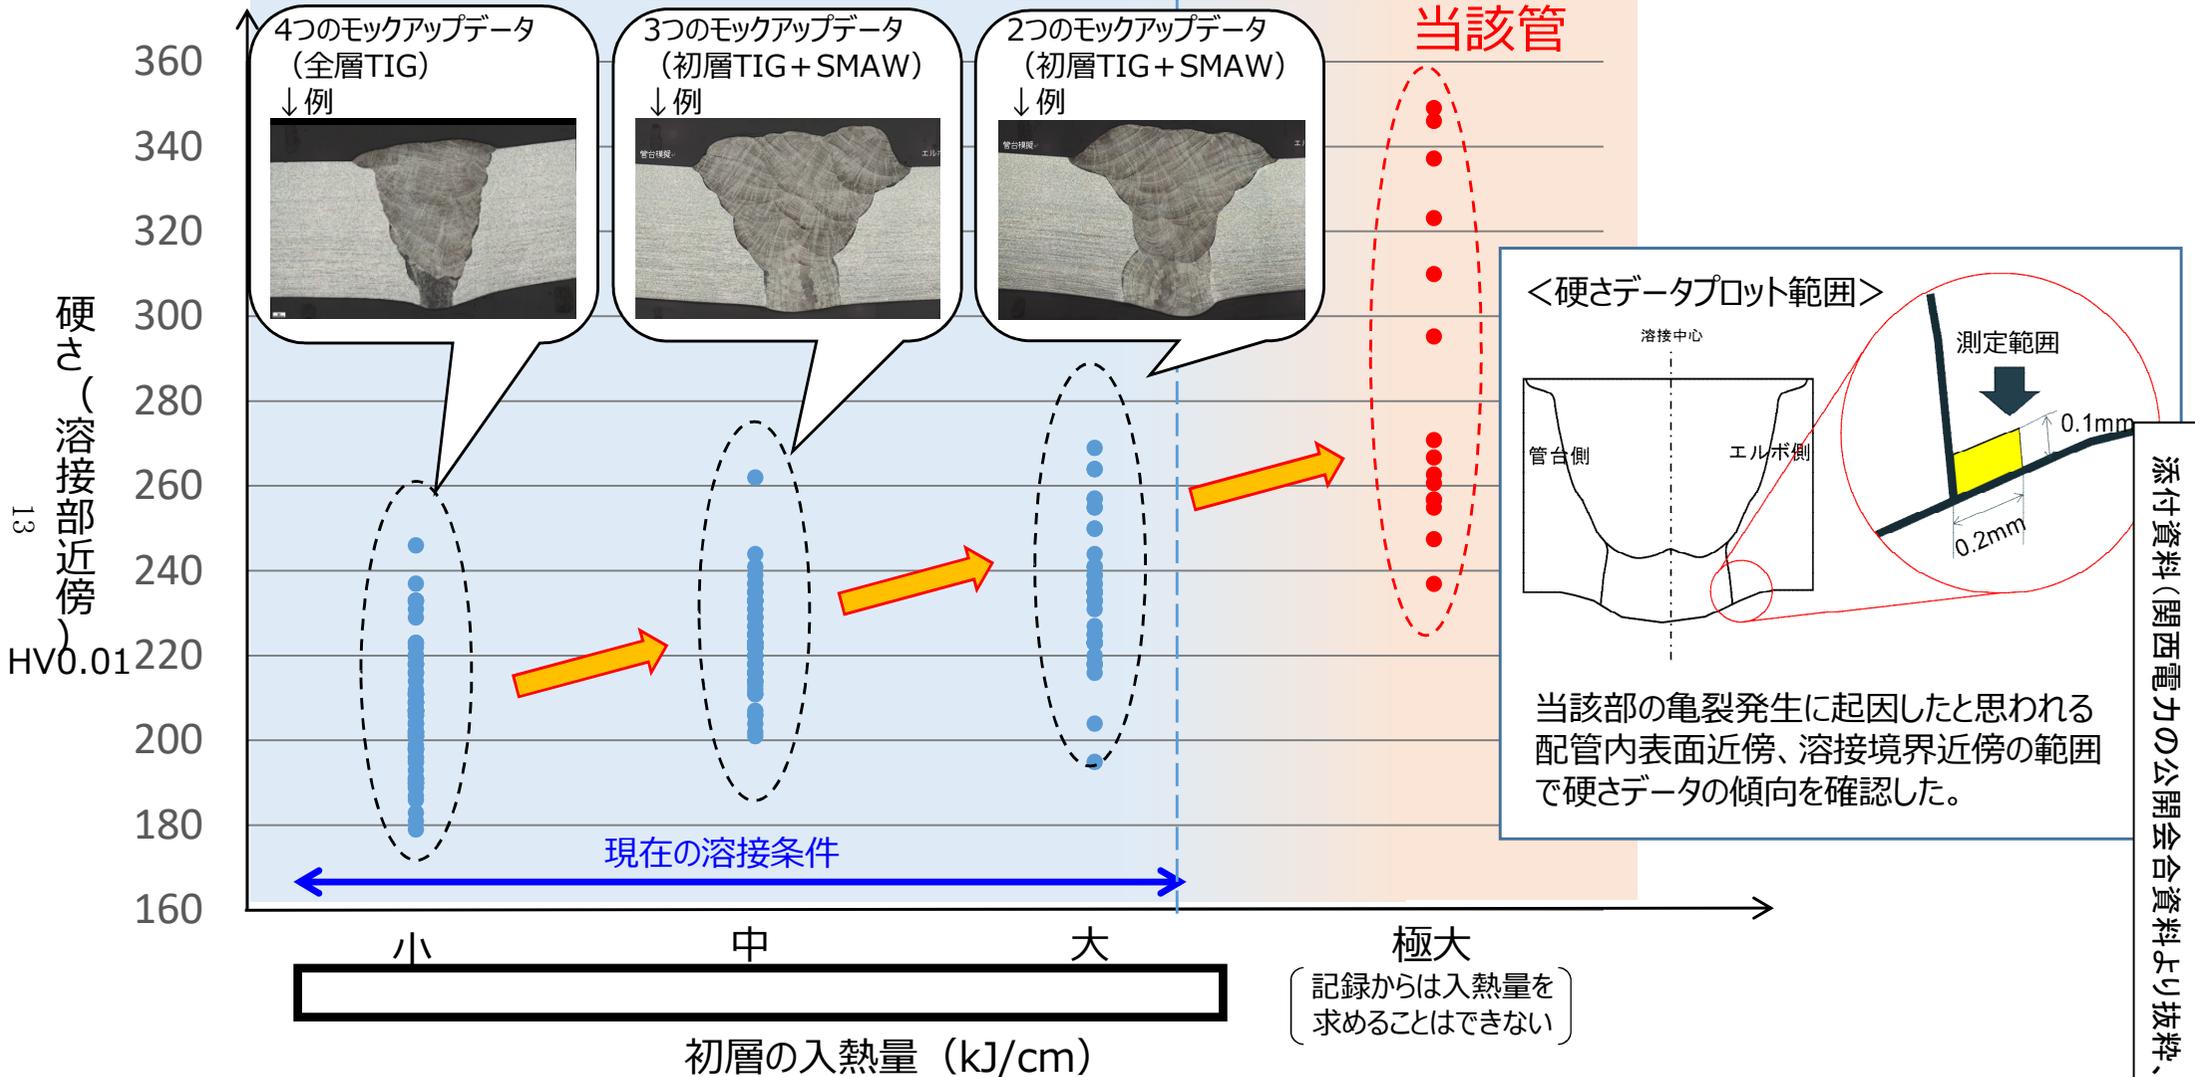
- モックアップ調査の結果、**入熱量が増加するに伴い硬くなる傾向**が認められた。
- このことから**当該部においては、大きな入熱が付与されたものと推察**される。
- なお、**現在の溶接条件では、当該管と同程度の硬さまで硬くならないことは確認**された。

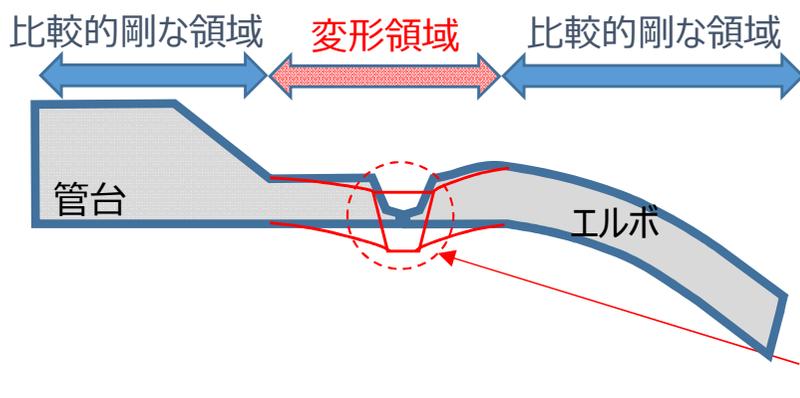
周囲が比較的剛であるため、落ち込みを吸収できる範囲が狭い
（変形できる領域が狭く、歪みは比較的大きい）

- ▶ 形状による剛性により、管台－エルボの方が溶接時における変形領域が狭く、硬化が進む可能性が考えられる。
- ▶ モックアップにより、溶接時の形状による硬さへの影響を確認する。

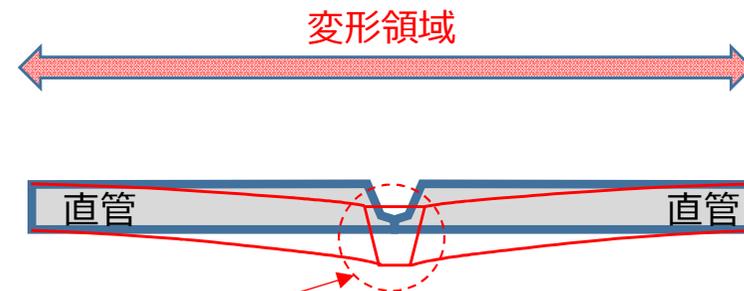
落ち込みを吸収できる範囲が広い
（変形できる領域が広く、歪みは比較的小さい）

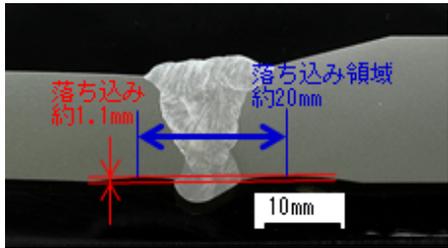
深さ 約1.1mm 領域 約20mm
管台以外	ケース2	エルボ-直管

➤ 管台-エルボでは落ち込み領域 (変形領域) が相対的に狭くなる傾向が認められた。

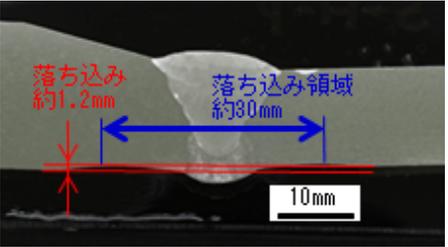
深さ 約1.2mm 領域 約30mm
	ケース3	直管-直管

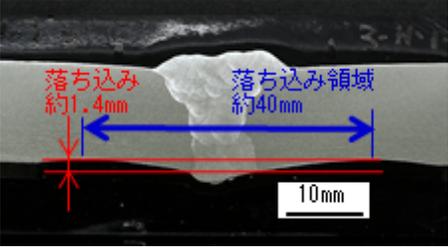
深さ 約1.4mm 領域 約40mm
