令和 3 年 5 月 12 日  
原子力規制委員会 殿

宮崎県都城市早鈴町 17 街区 1 号  
一般社団法人藤元メディカルシステム  
理事長 藤元 勇一郎

放射性同位元素（炭素 11）線源を用いた PET 検査薬剤製造時における  
放射線業務従事者の計画外被ばくについて

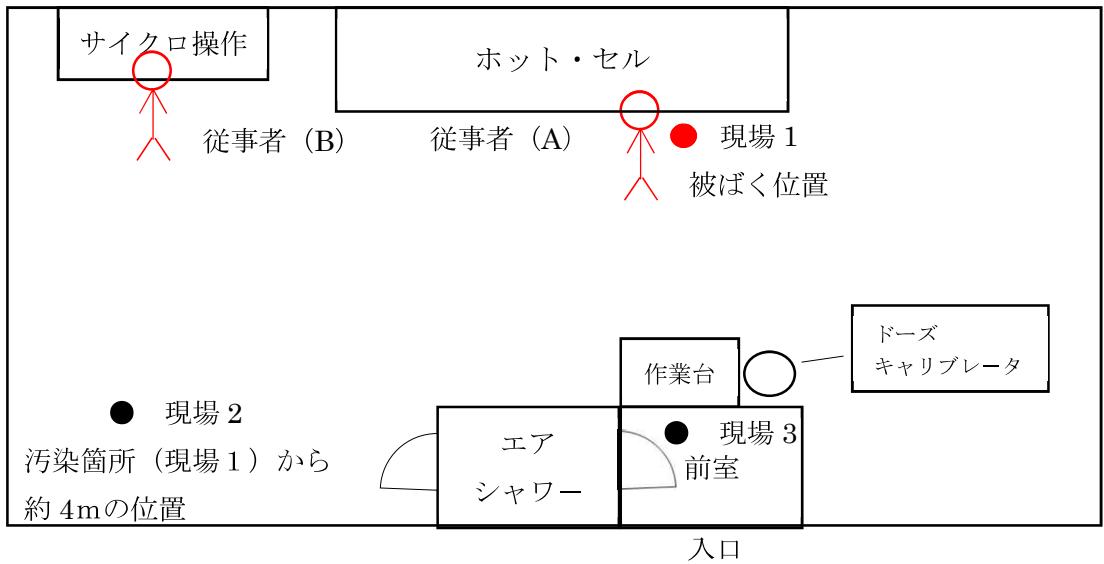
図1 PET 検査薬剤製造場所は先進医療センター東側部分、ホット・ラボ室  
(12:49頃の電話連絡にて、当初想定した位置関係)

従事者（A）が、PET検査薬剤の入ったガラスバイアルを、ドーズキャリブレータから運搬用遮へい体であるタングステン容器へ移し入れる際に、タングステン容器にガラスバイアルを接触させたことにより、20センチメートルほどの高さから作業台（高さ105センチメートル）にガラスバイアルを誤って落下させ、落下の衝撃によりガラスバイアルが破損（図1、現場1）。

従事者（B）が、衣服が汚染している可能性があると考え、従事者（A）に上着の脱衣を指示。その後、汚染箇所から離れたところに退避をするよう指示。（図1、現場2）

- ・エアシャワー室前室の漏えい線量率 : 0.12 ミリシーベルト毎時
- ・測定地点は汚染箇所より 3 メートル
- ・従事者 (A) は、現場 1 (汚染箇所から 50 センチメートル) の位置に、事故直後から 2 分間滞在
- ・その後、従事者 (A) は現場 2 (汚染箇所から 4 メートル) の位置に、15 分間滞在

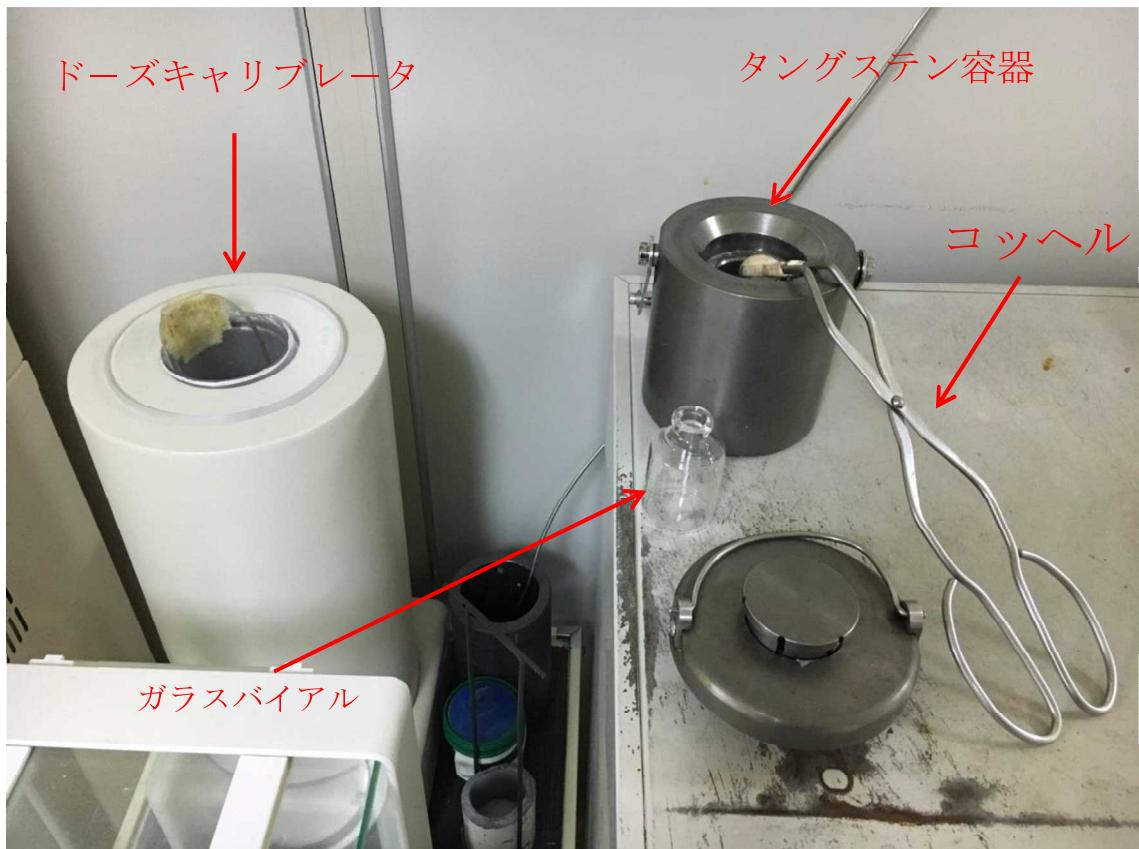
図2 使用していたドーズキャリブレータ、タンクステン容器の状況

（使用していたドーズキャリブレータ、タングステン容器の状況（図2参照））

- ・核種：炭素 11
- ・数量：5 ギガベクレル
- ・状態：放射性同位元素（炭素 11、5 ギガベクレル）はガラスバイアルに密封され、線源容器（遮へい体：タングステン）内に保管されている。（図 2 参照）

PET 検査薬剤の入ったガラスバイアルを、ドーズキャリブレータから運搬用遮へい体であるタングステン容器へ移し入れる際に、タングステン容器にガラスバイアルを接触させたことにより、作業台（高さ 105 センチメートル）にガラスバイアルを誤って落下させ、ガラスバイアルが破損した。作業台への衝撃によるものと考える。また、本人は 3 年の経験があり、通常の被ばく量にも問題は無い。慣れについても改善すべき点があつたと考えられる。

作業慣れによる危険軽視で起こったと思われる。放射線被ばくの低減を考慮し、放射線の取扱作業の慎重性を促した。作業環境の見直しでは、タンクステン容器内部にガラスバイアルとの接触を和らげる紙製の緩衝剤を、また、作業台の上には、ビニール製(デスクマット様)の緩衝剤を使用するようにした。放射線の取扱作業の慎重性を促すために、トラブル時の動作をまとめて、手順書に追記し、毎年の教育訓練にて周知していくようにした。立入前の教育訓練でも周知徹底を行う。

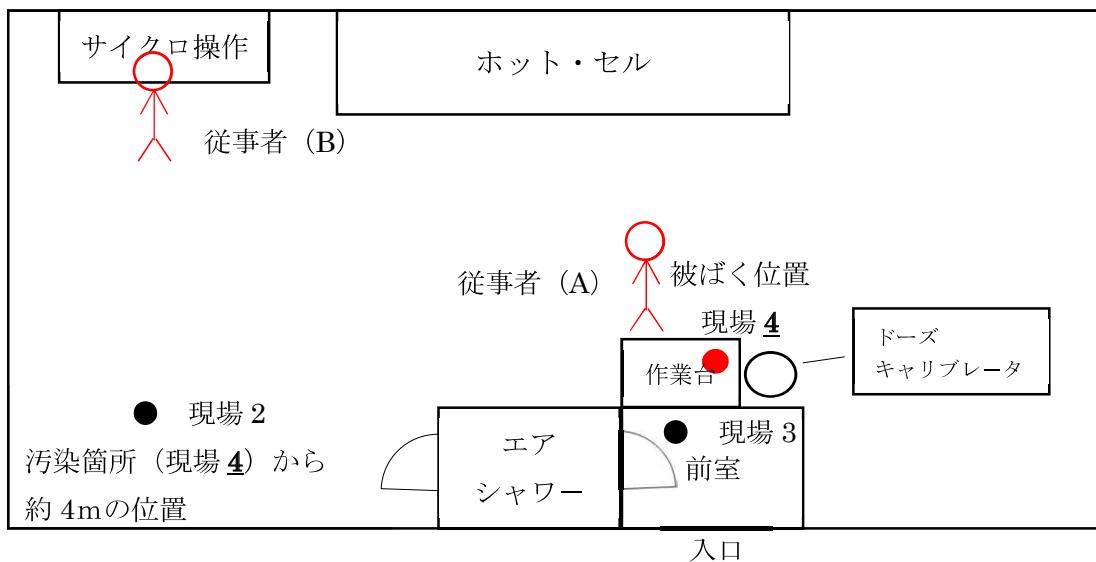
図3 PET検査薬剤製造場所は先進医療センター東側部分、ホット・ラボ室(現場1修正)  
(20:10頃、時間を置き、精査再確認後の位置関係)

(1-2) 状況通報書(第1報告)提出後の被ばく線量の評価(現場の再確認後の評価)  
その後、現場の再確認及び関係者への聞き取りを再度行い、従事者の配置状況(ホット・ラボ室内)を図3(現場1から現場4へ修正)及び下記のとおり修正

測定地点から汚染箇所の距離が3メートルから1メートルに変更

・測定地点は汚染箇所より 1 メートル

- ・従事者 (A) は 現場 1 (汚染箇所から 50 センチメートルの位置) に事故直後より 2 分間滞在
- ・その後、従事者 (A) は現場 2 (汚染箇所から 4 メートル) の位置に、15 分間滞在

以上とのおり、本来の現場の条件及び計算手順のとおり評価した結果、(1) の評価結果から大きく下回り、法令報告の基準である 5 ミリシーベルトを超えるものではなかったことを確認した。
