東京電力福島第一原子力発電所 事故分析に関する当面の調査・分析事項の 概要

- ① モニタリングポスト、エリアモニタ、プロセスモニタ等のデータに基づく核種放出挙動の分析（セシウムの放出時期に関する検討）
- ② シールドプラグの汚染状況の追加調査（シールドプラグの裏面、原子炉ウェル等の汚染状況の調査）
- ③ 水素爆発時の原子炉建屋内のガス組成の検討（水素、可燃性有機化合物等を含むガスの物理的・化学的特性の検討）
- ④ 当時のアクシデントマネジメント策による設備や安全上の重要度の異なる設備の接続などの設計方針の確認（原子炉格納容器の耐圧強化ベントシステムの追加設置、1号機非常用復水器の操作等に係る設計方針の確認）
- ⑤ 原子炉建屋に対する継続的な3次元レーザースキャン、線量率の測定

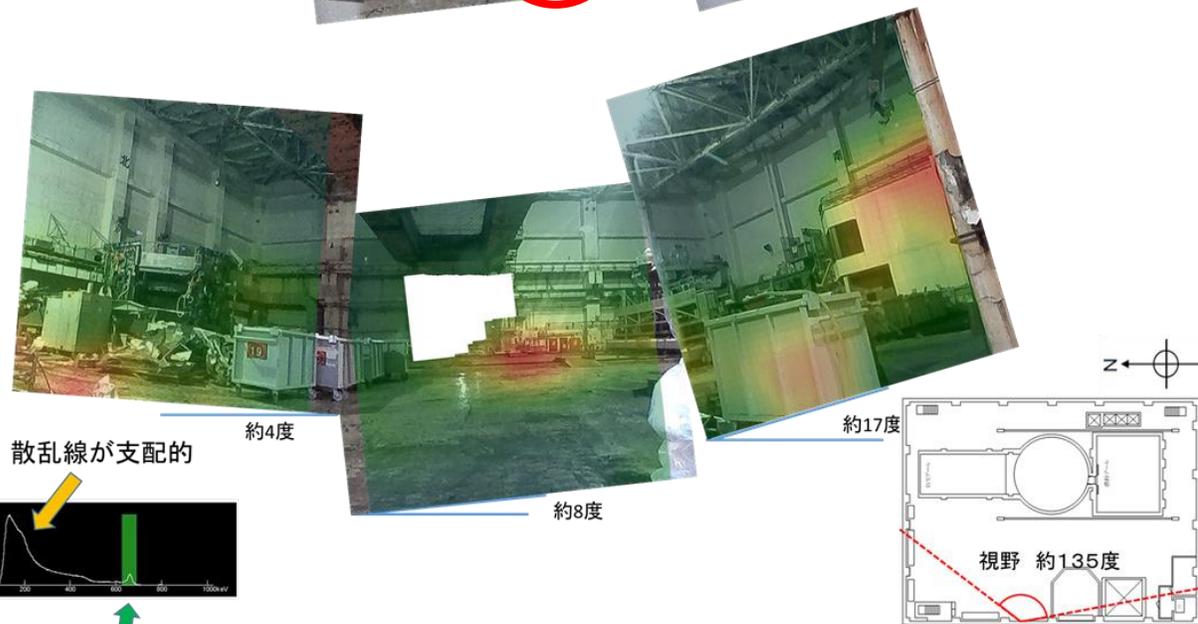
図 ガンマカメラ測定 (2号機原子炉建屋5階オペフロ)

ガンマカメラ及び線量率測定等からシールドプラグの頂部カバーの下面に大量の放射性物質の存在を確認。

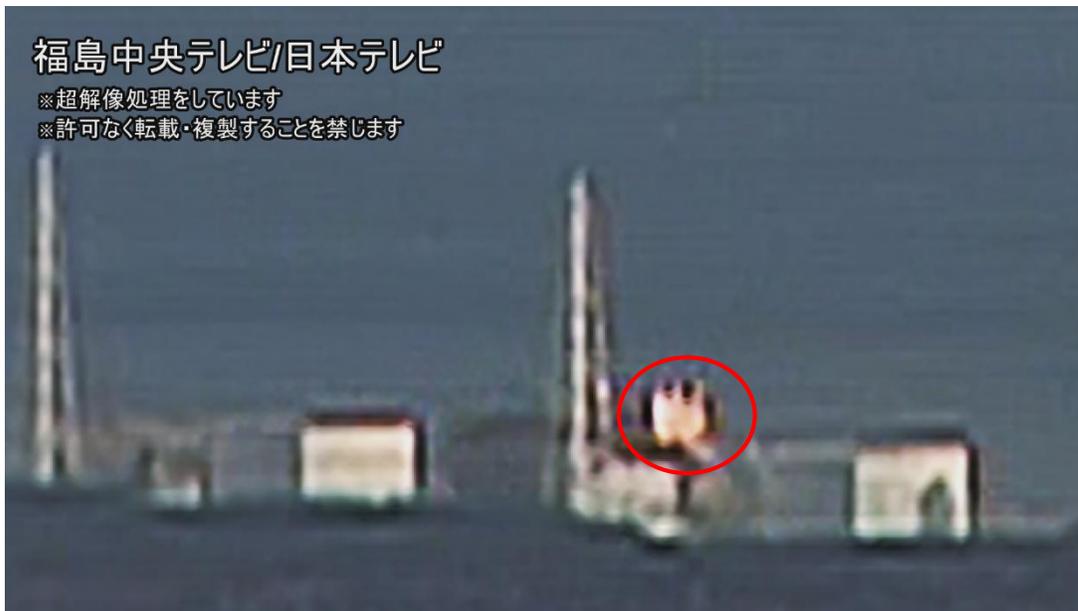
映像処理後（60コマ/秒）
0秒※

- 火炎及び噴煙の状態から水素以外に可燃性ガスの影響がある。
- 水素、可燃性有機化合物等を含むガスの物理的・化学的特性の検討を行う。

水素爆発（前駆爆発）による原子炉建屋の変形後、原子炉建屋南東部の屋根に発生した火炎（水素を含む可燃性ガスによるもの）

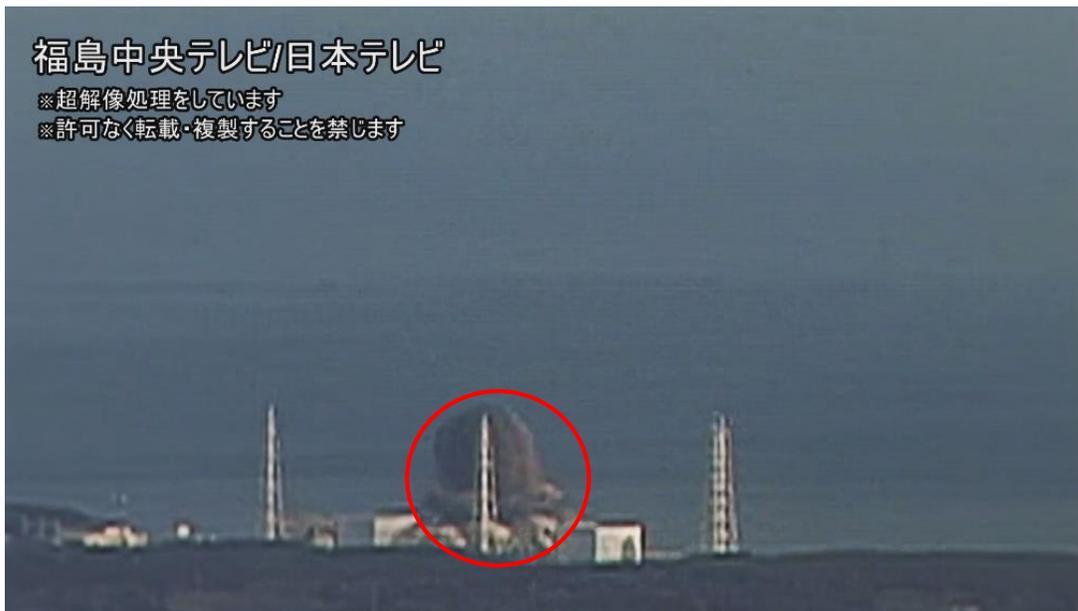
映像処理後（60コマ/秒）
1秒

原子炉建屋中央天井部から火炎を取り込みつつ噴煙が上昇、破片を吹き上げ

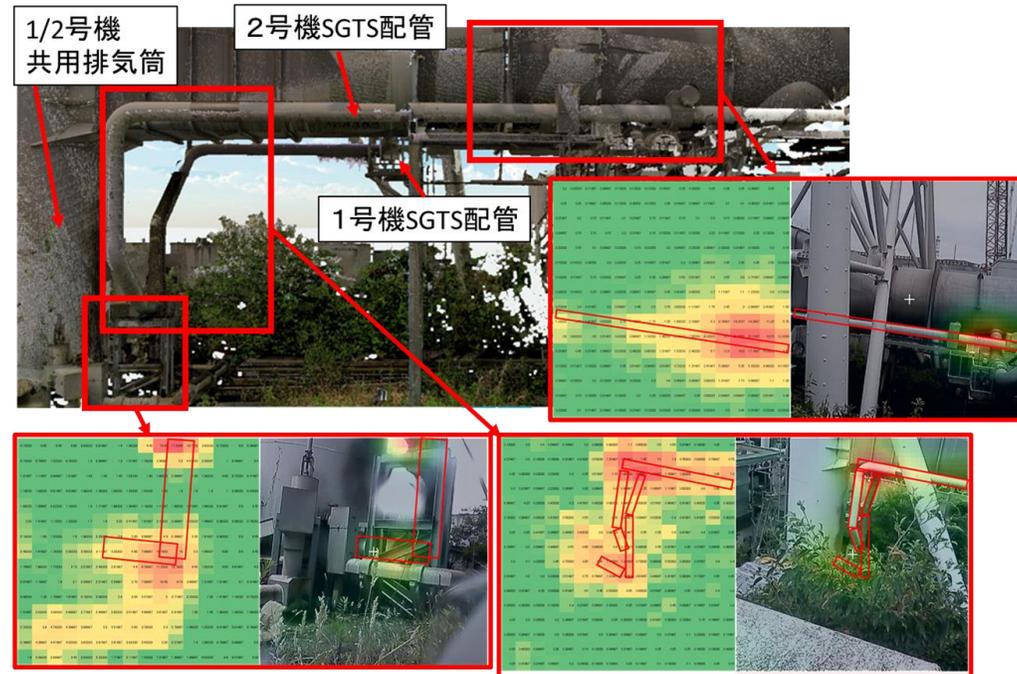
図 ガンマカメラ測定（1/2号機共用排気筒及びSGTS配管）

1/2号機共用排気筒への接続部

SGTS配管の合流部

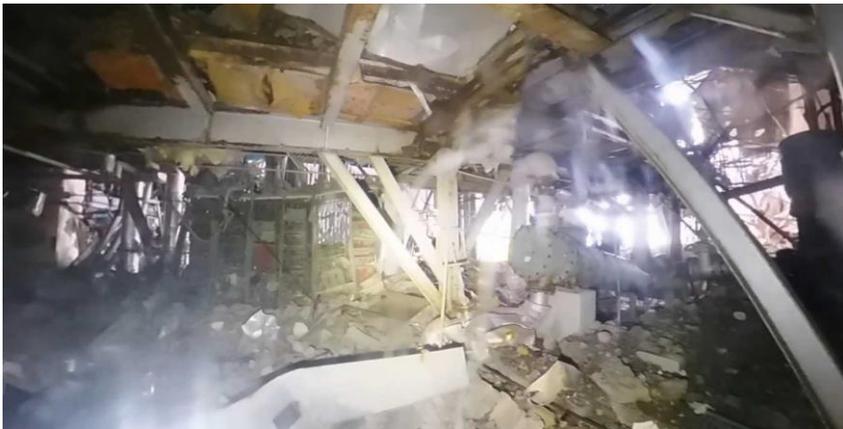
3号機原子炉建屋内の
損傷状況調査

3号機原子炉建屋4階西側では、外壁は抜けているが、内部設備・鋼材の大規模な損傷は見られない
