2号機シールドプラグ高濃度汚染への対応状況および 今後の計画について

2021年5月18日

東京電力ホールディングス株式会社

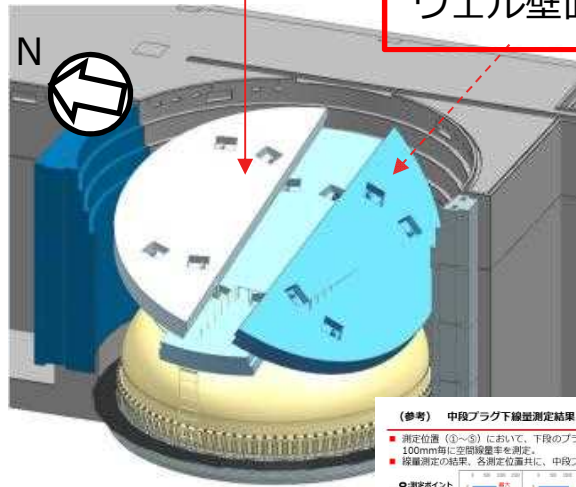
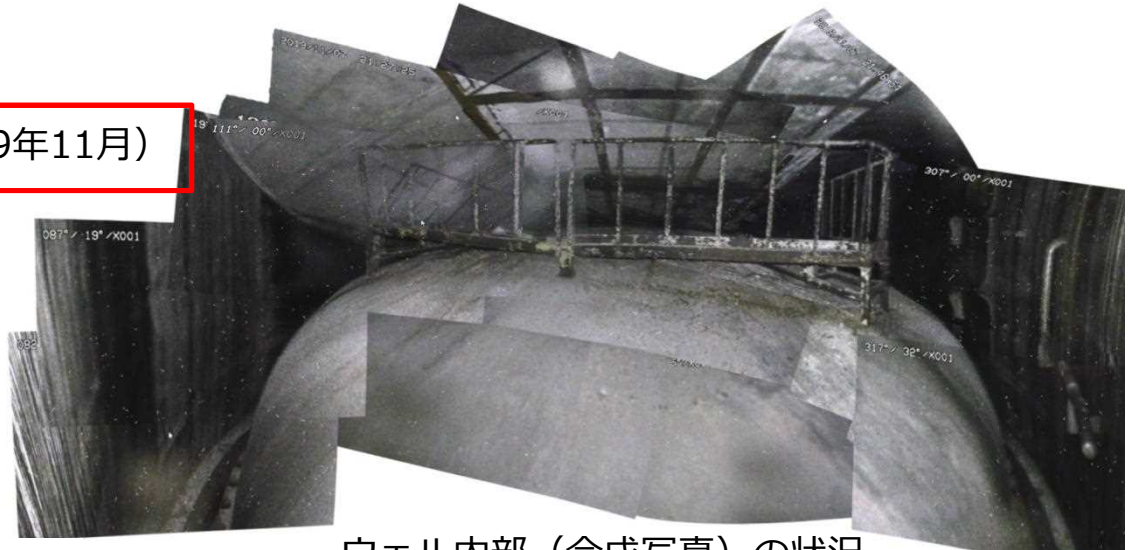
ウェル内部 (合成写真) の状況

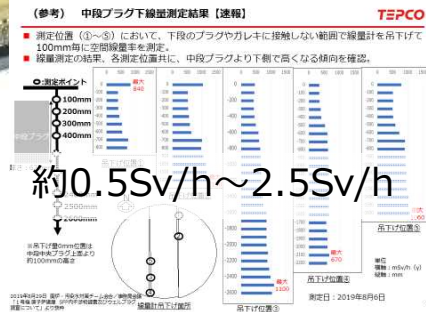
ウェル内部雰囲気線量

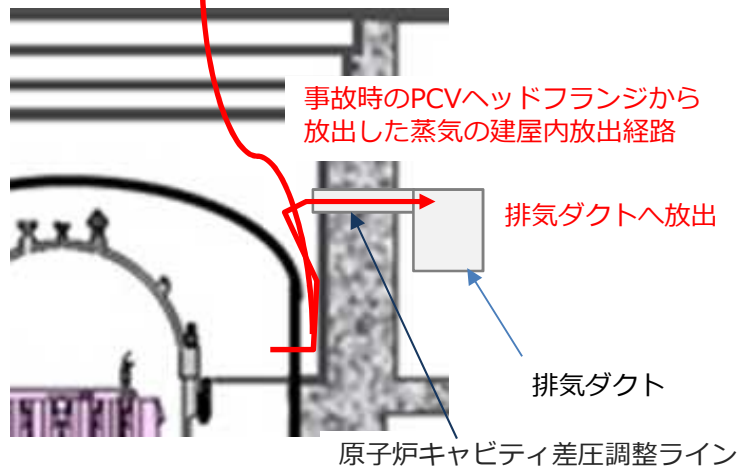
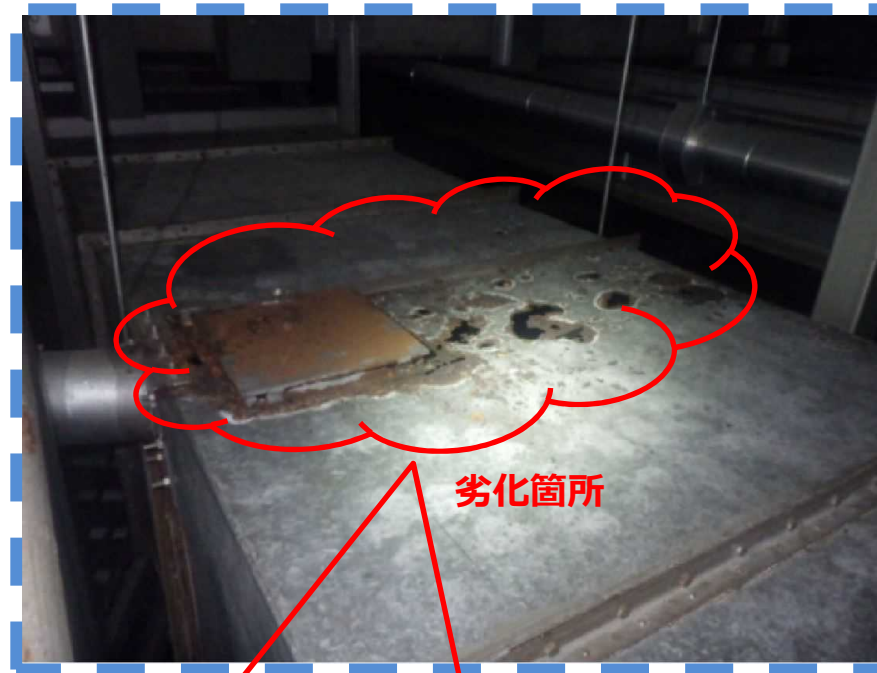
- 原子炉キャビティ差圧調整ラインから排気ダクトへの直線上の部分が劣化している（その他の箇所には大きな劣化は見られない）。
- また、ダクト下部に高線量箇所が存在し、ダクト下部の（4m下の）床面付近にも高線量箇所を確認。

劣化箇所

事故時にウェル内からダクトへ、水酸化セシウムを含んだ蒸気が流入したものと推測。亜鉛メッキが高温蒸気を受けた影響やダクトのアルカリ腐食等が考えられる。

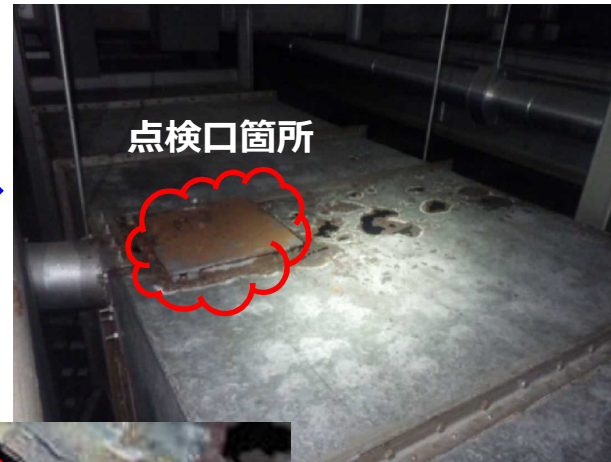
- 排気ダクト内、配管部等の各部のスミヤ測定を実施。
- ダクト内部の底面および側面には、黄色の付着物が確認された。

ダクト内部側面（配管側）写真

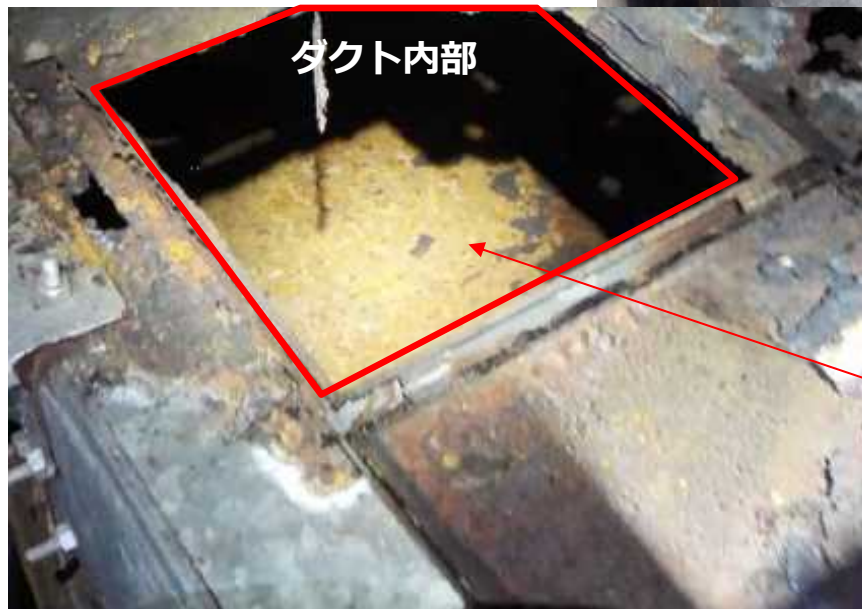
黄色
付着物

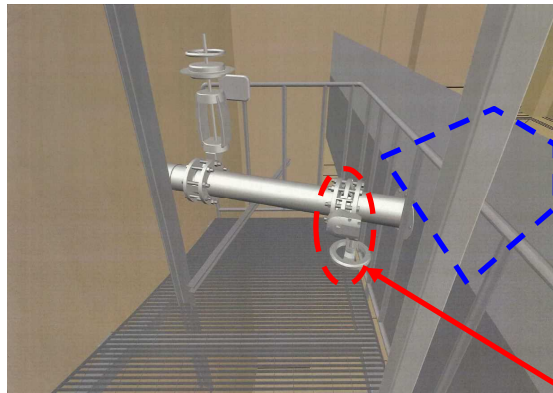
- 排気ダクト内、配管部等の各部の線量調査および配管内側のスミヤ測定を実施。
- 配管内部に堆積物が確認された。
- グレーチング上および手摺に遮へいを設置。雰囲気線量：約18%低減。

遮へい設置後の状況

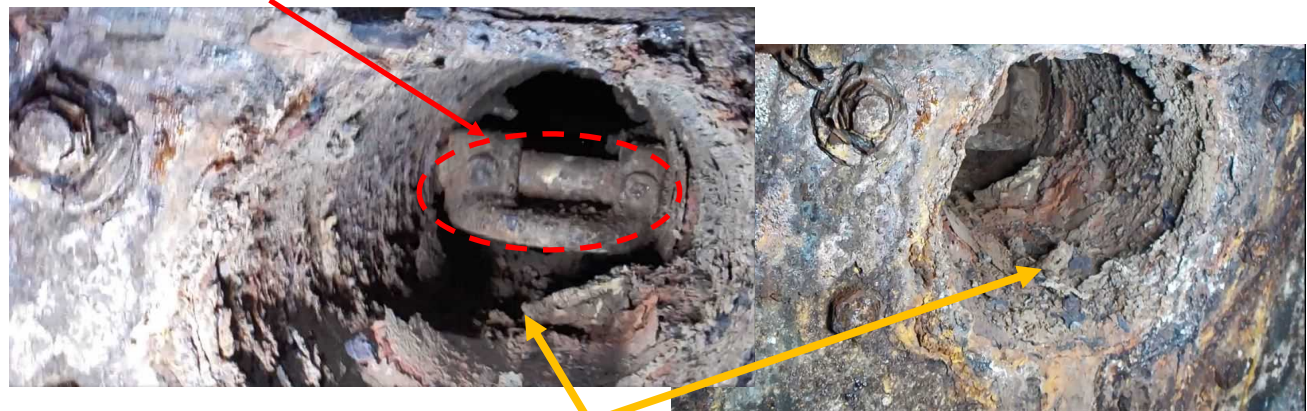
配管内部の状況：堆積物が確認された。
