# 東京電力福島第一原子力発電所の 事故分析に関する調査・分析項目の概要

## ① ベントラインの汚染メカニズムの解明(1/4)

## ② 1～3号機シールドプラグの汚染量の確定(1/3)

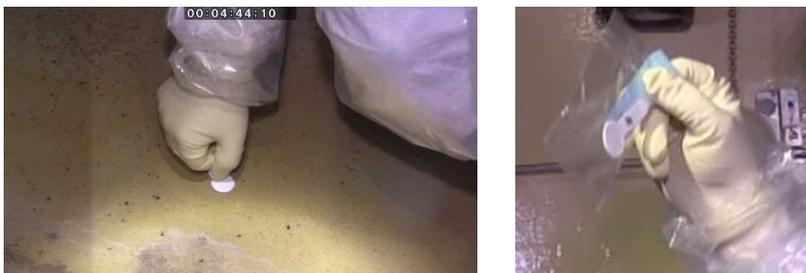
(2号機原子炉建屋内スミア)

〔 2号機原子炉建屋内のスミア試料(18サンプル)等の分析を実施する。 〕

- 東京電力が採取した3号機SGTSフィルタトレイン内のスミア試料の分析を行う。
- 2号機原子炉建屋の各階で放射性核種、濃度、同位体比等の違いはあるか。

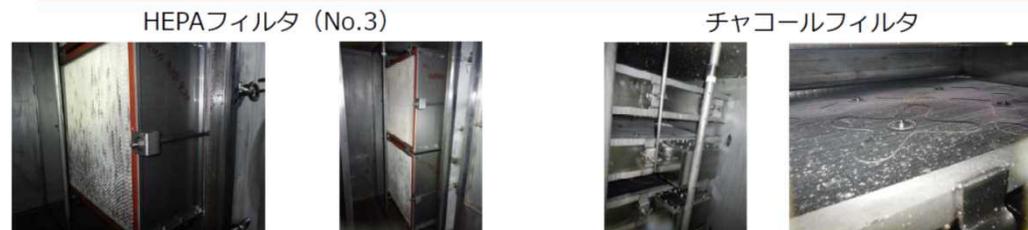
5. 3号機SGTSフィルタトレインB系内部② (11/16撮影)

測定箇所	表面線量当量率 (mSv/h)			
	11/16測定 (フィルタ表面)		8/19測定時 (扉表面)	
	γ	β+γ	γ	β+γ
高性能フィルタ (No.3)	4.0	12.0	0.90	0.90
チャコールフィルタ	0.9	0.9	1.6	1.6
高性能フィルタ (No.1)	1.8	2.5	1.3	1.5

〔 3号機SGTSフィルタトレイン内のスミア試料等(24サンプル)の分析を実施する。 〕

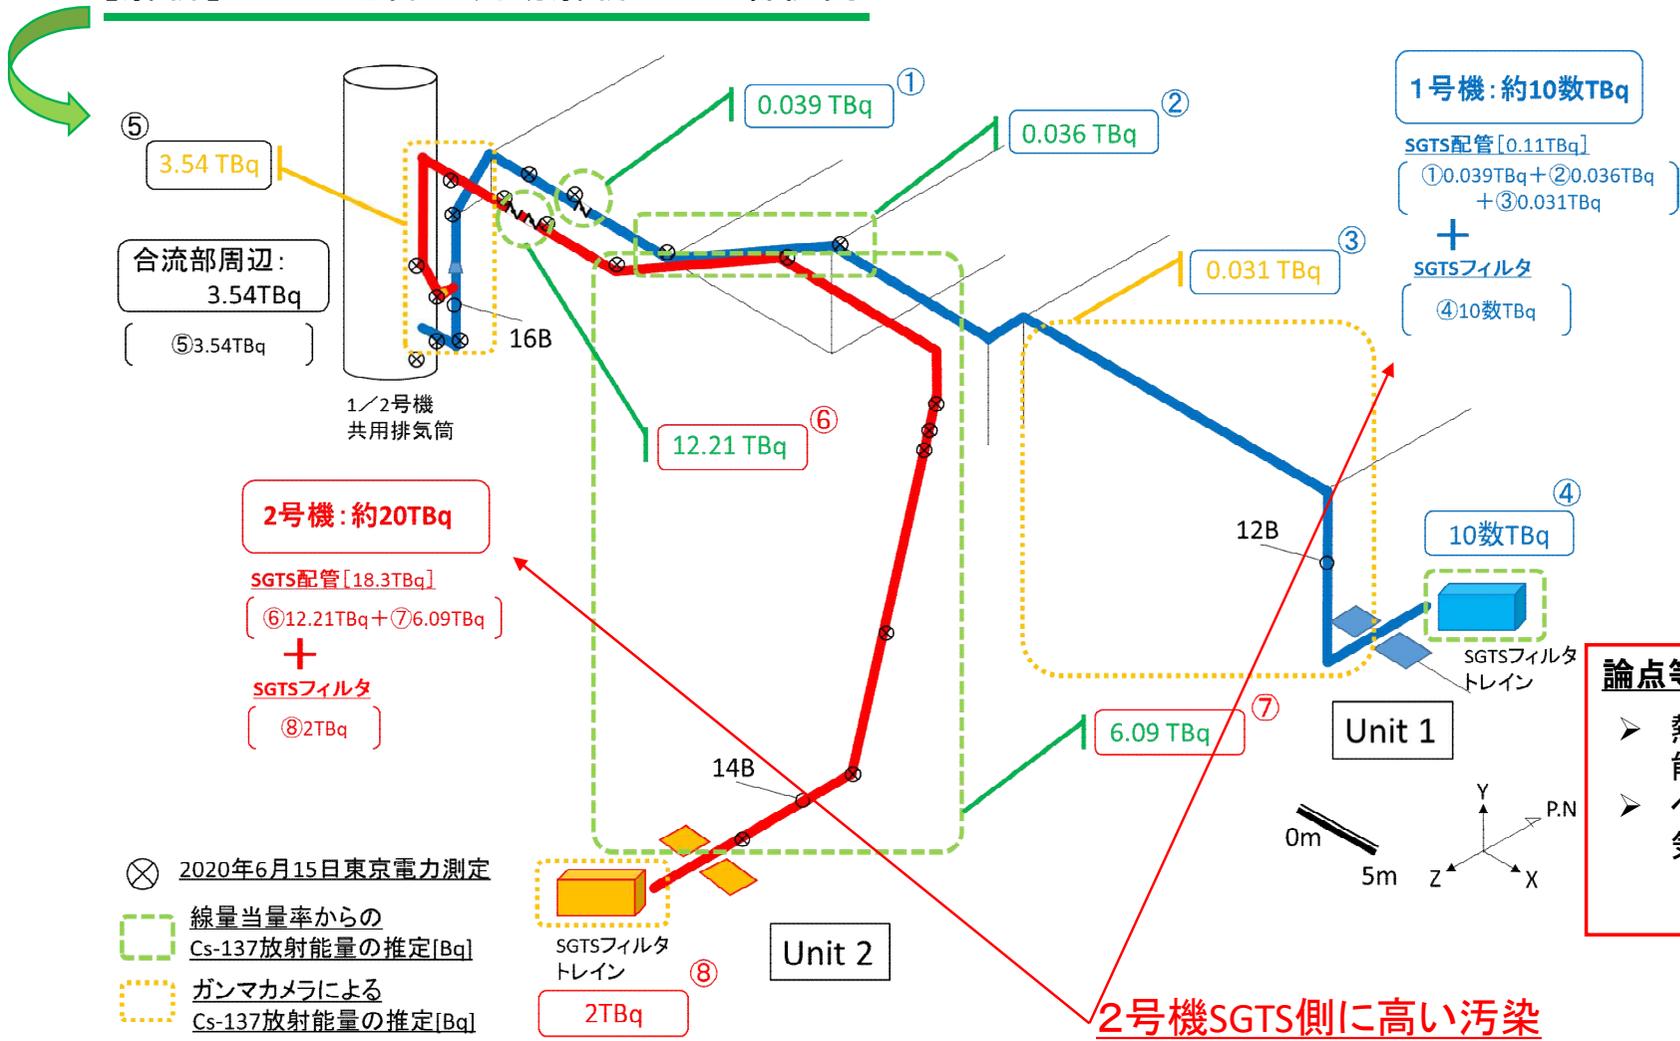
- 熱流動解析で汚染状況の再現は可能か。
- ベントガスのCs-水素-水蒸気の混合気体の影響はあるか。

2号機SGTS側に高い汚染

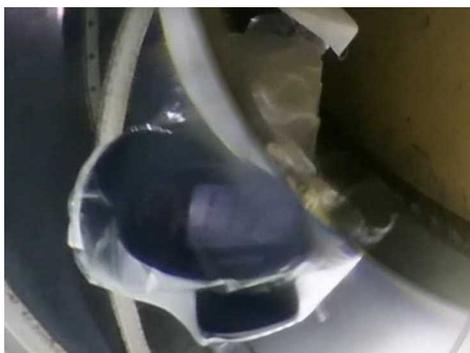
線量率の最大値: 約180(mSv/h)  
(竿の先端部分)

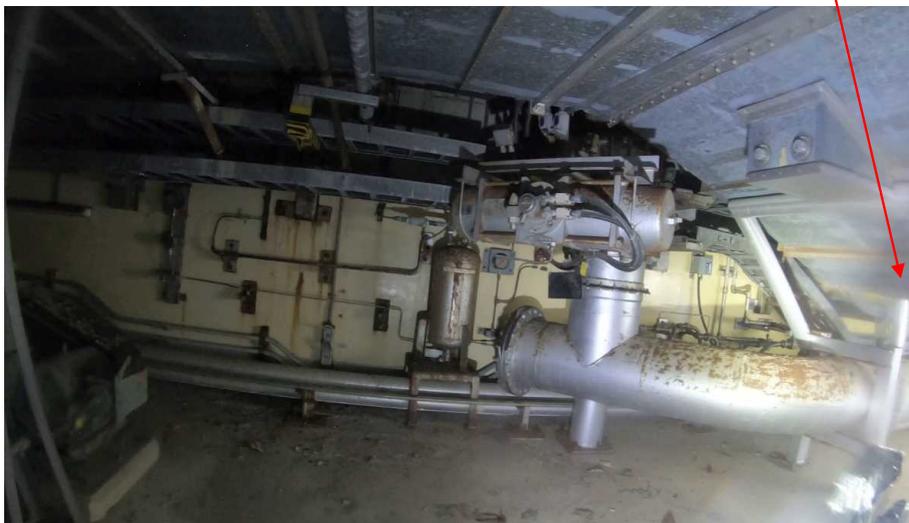
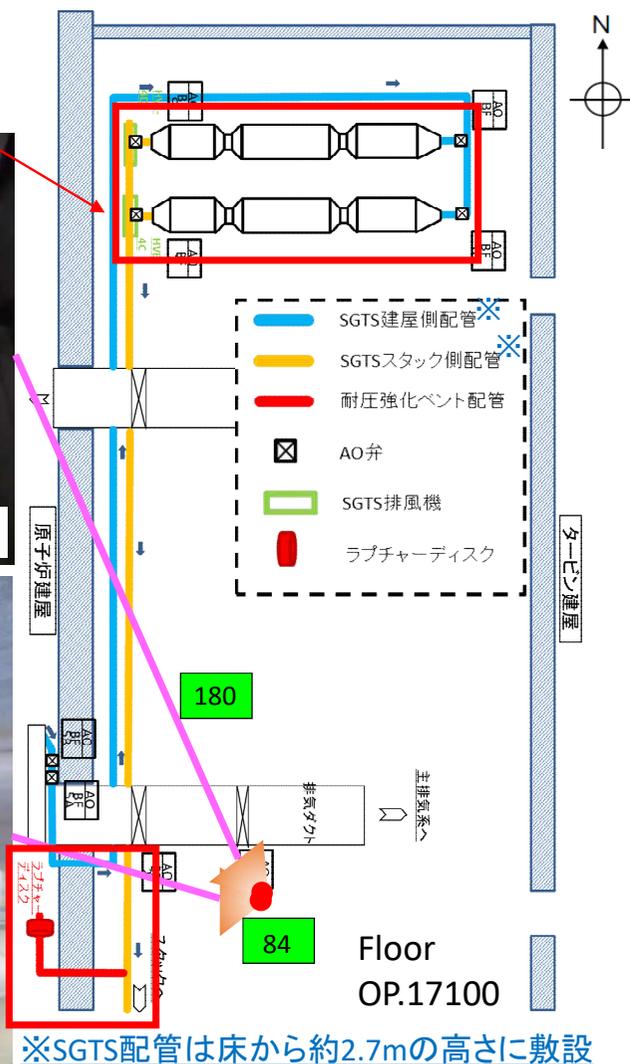
1号機SGTS室内の汚染状況

- 1号機SGTS室内は高い空間線量率。
- 1号機SGTSフィルタトレイン、耐圧強化ベントの接続箇所等の線量率の測定は十分に行われていない。
- 汚染状況の調査が必要。

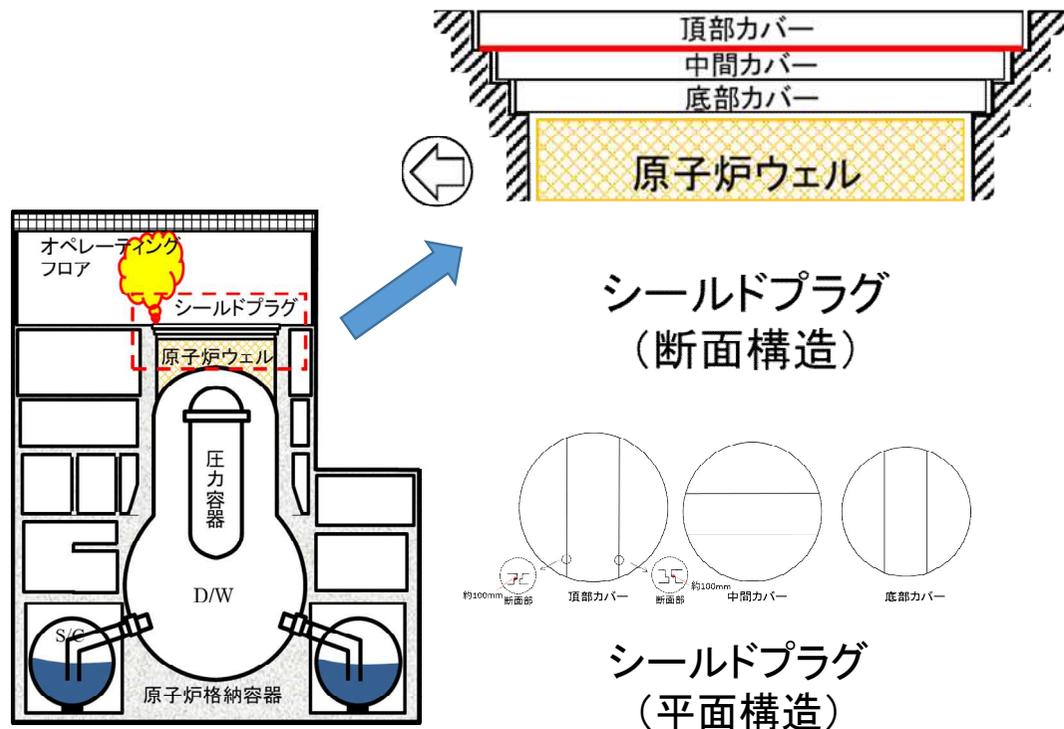
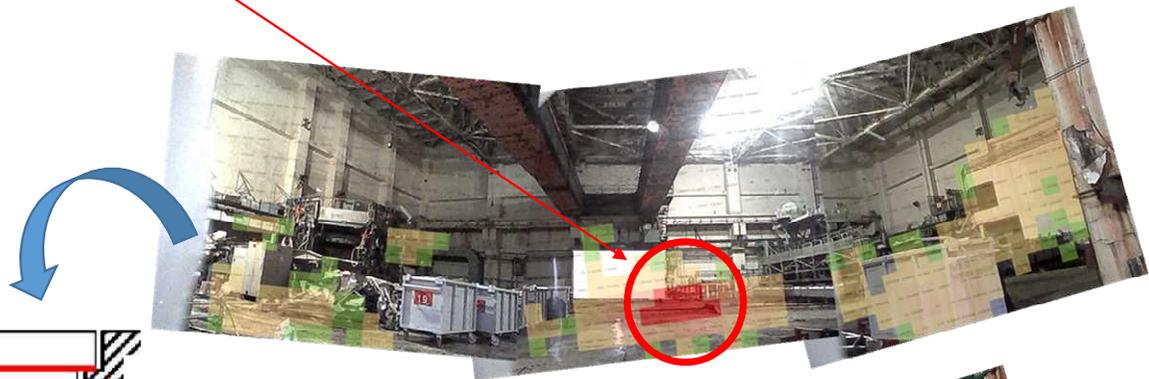
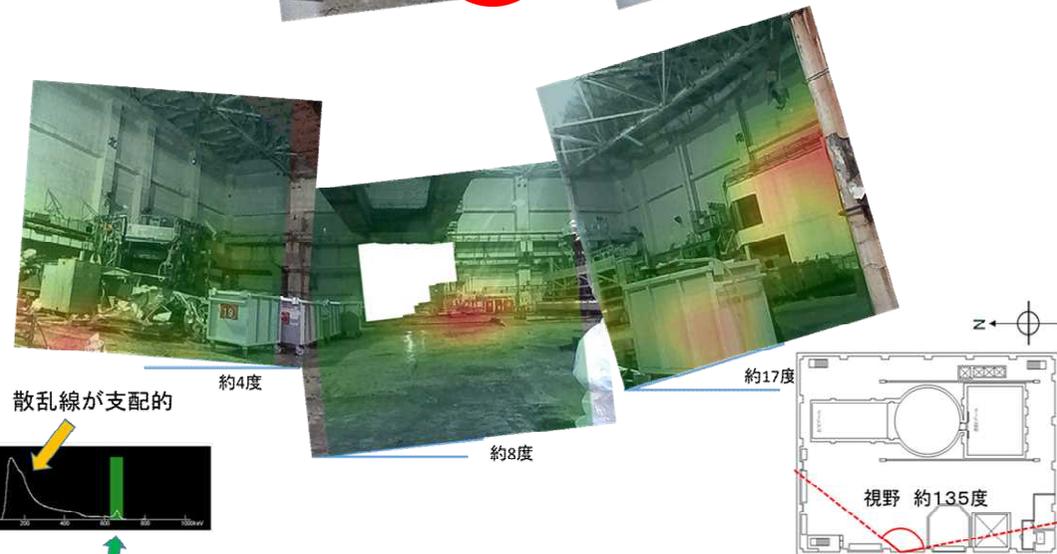
図 ガンマカメラ測定 (2号機原子炉建屋5階オペフロ)

ガンマカメラ及び線量率測定等からシールドプラグの頂部カバーの下面に大量の放射性物質の存在を確認。

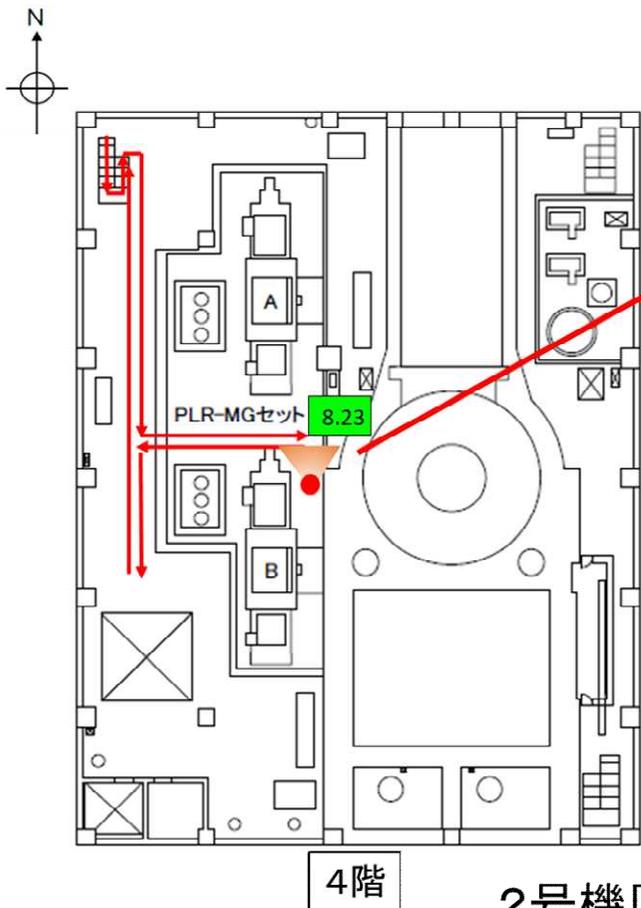
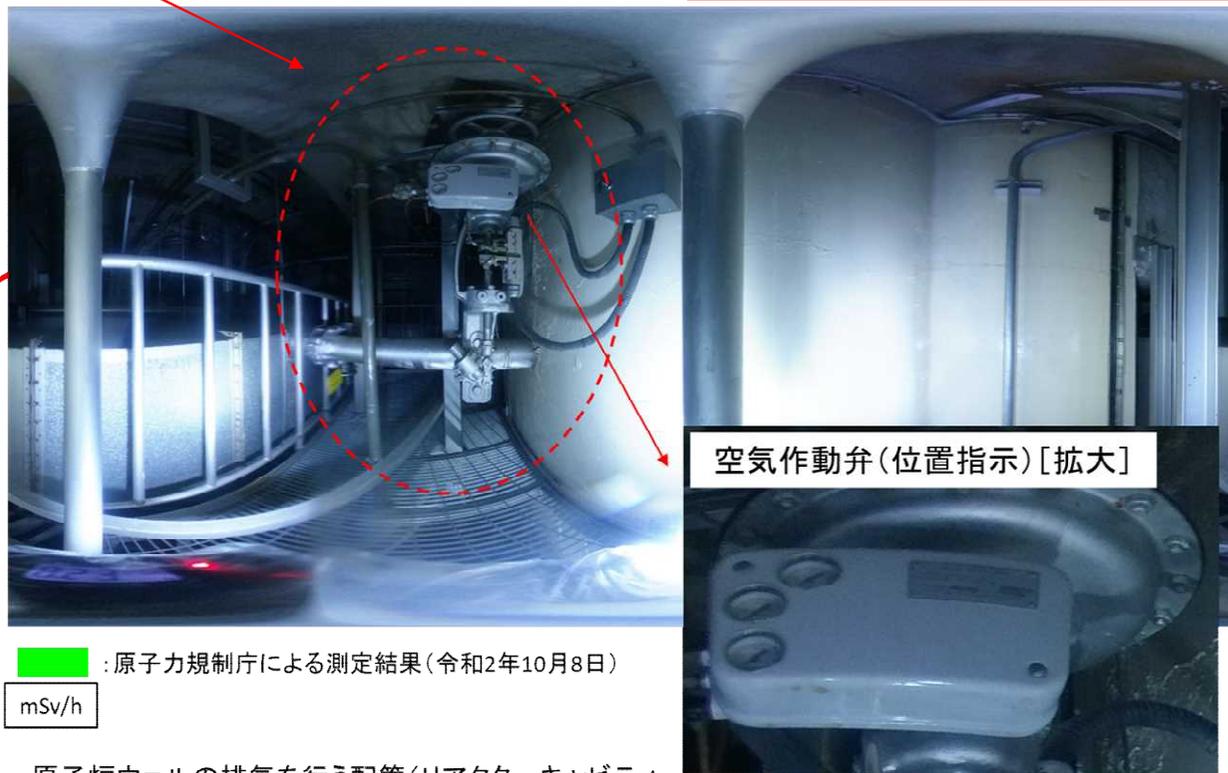
原子炉ウェルの排気を行う配管(リアクターキャビティ差圧調整ダクト)及び空気作動弁

原子炉ウェルに繋がる配管。  
周辺の線量率は低い。

- 空気作動弁の開閉状態はどうなっているか。(弁の位置指示計、弁体の状態の確認等)
- 原子炉ウェルからの漏えい経路の可能性はあるか。汚染状況、損傷状況はどうか。熱、放射線影響を受けているか。

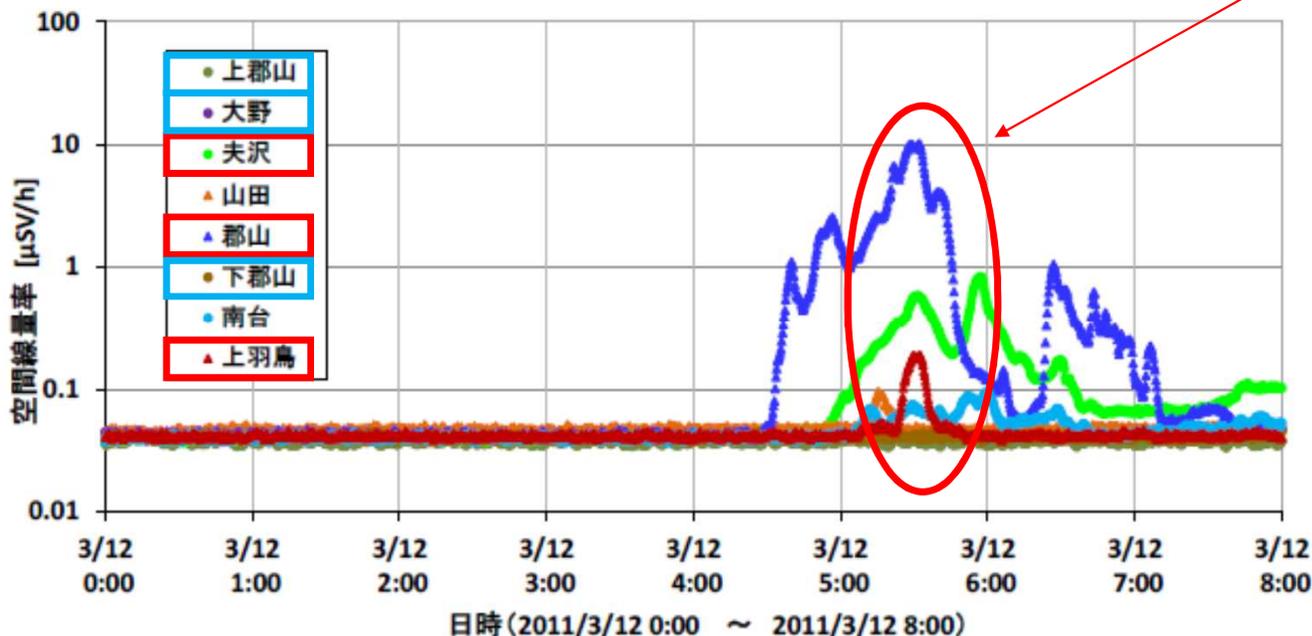
図2 発電所敷地外の空間線量率モニタリングデータ[2]

異なる箇所(モニタリングポスト)で同じ時期にピークが観測されている。

- 異なる方向のモニタリングポスト(郡山、夫沢、上羽鳥等)でピークが一致している。
- 一方、一部のモニタリングポスト(上郡山、下郡山、大野)ではピークが観測されていない。
- モニタリングポストの空間線量率の測定間隔を整理する必要がある。

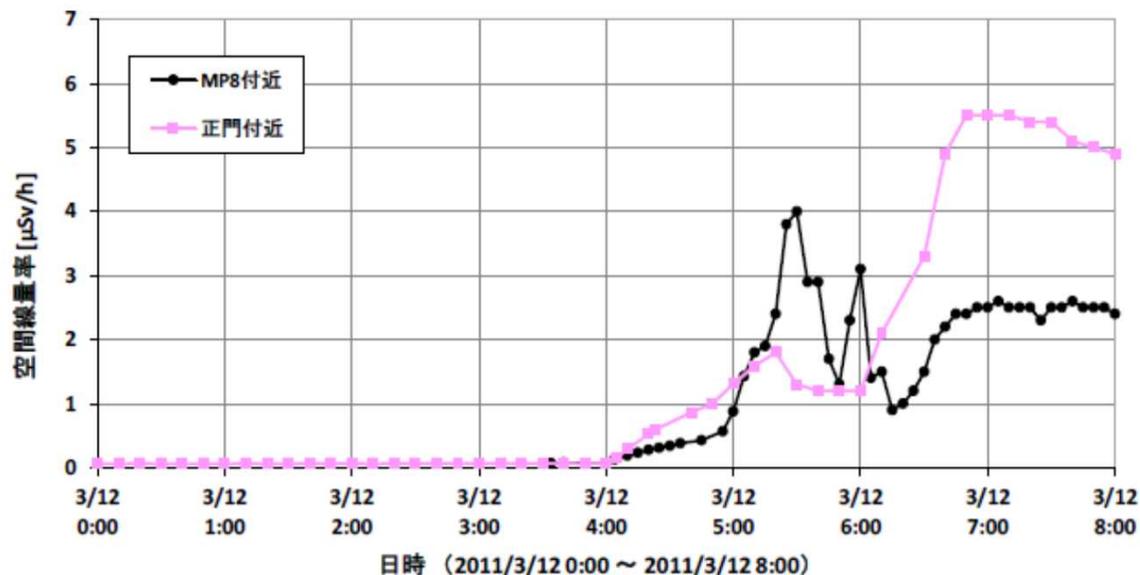
図1 発電所敷地内の空間線量率モニタリングデータ[1]

- 6号機非常用ガス処理系プロセスモニタの線量率データは利用可能か。
- 空間線量率は、直接線、スカイシャイン線、クラウドシャイン線等により、変動が異なるため、線量率データの精査が必要。

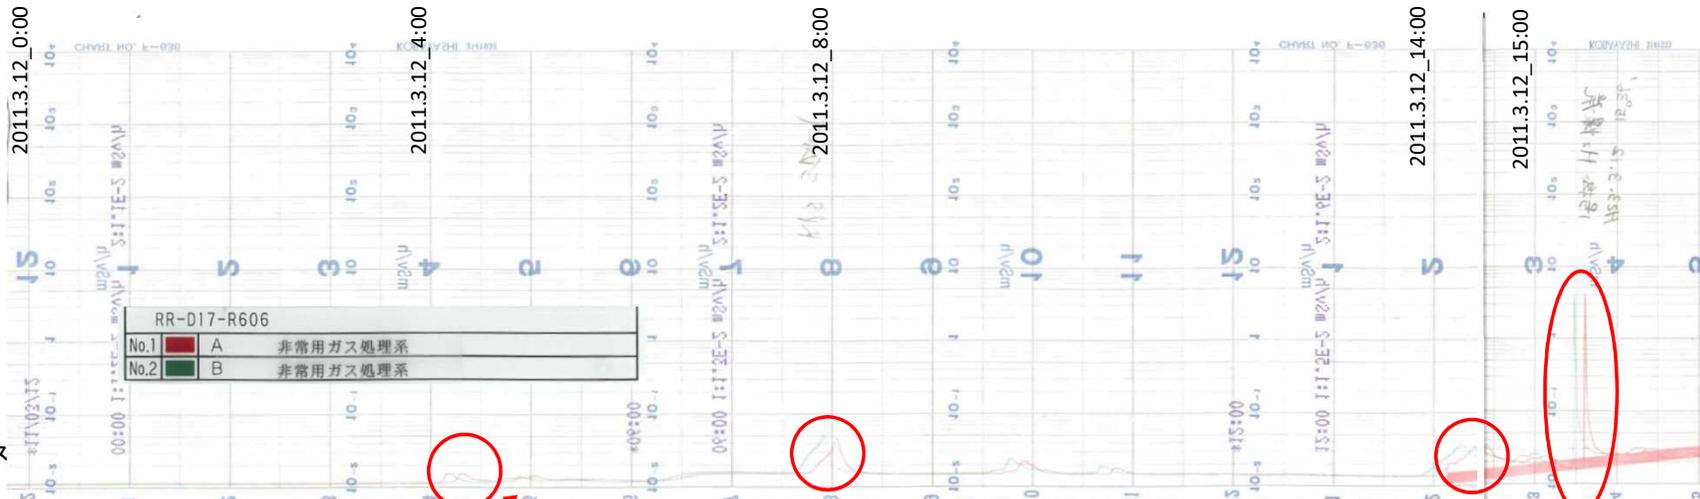
○6号機非常用  
ガス処理系排ガス  
放射線モニタ  
(2011.3.12~)

6号機のプロセスモニタ(非常  
用ガス処理系排ガス放射線モ  
ニタ)の線量率データに複数の  
ピーク。

△ 1号機水素爆発  
(3.12 15:36)  
△ 1号機ベント  
(3.12 14:30頃)

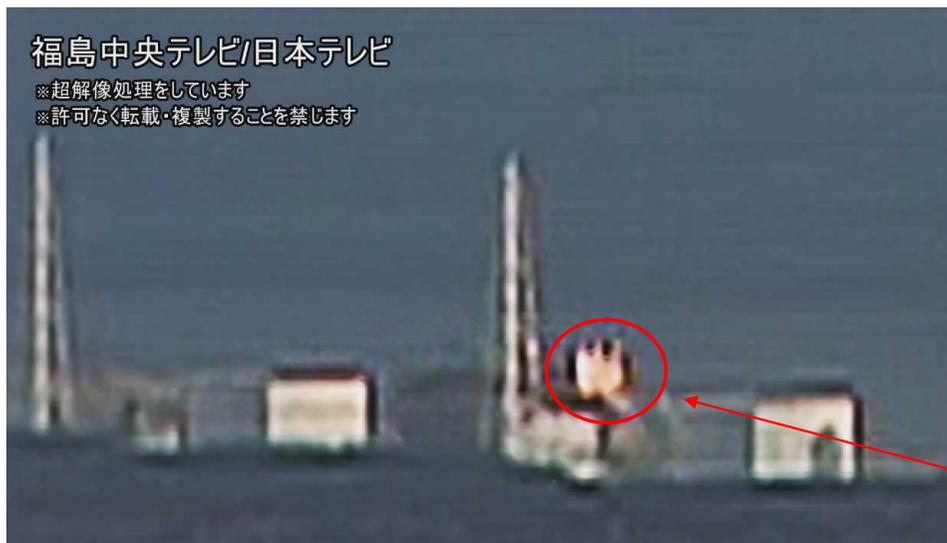
映像処理後(60コマ/秒)  
0秒※

黒色の噴煙の  
上昇

水素爆発(前駆爆発)による  
原子炉建屋の変形後、  
原子炉建屋南東部の屋根に  
発生した火炎(水素を含む可  
燃性ガスによるもの)

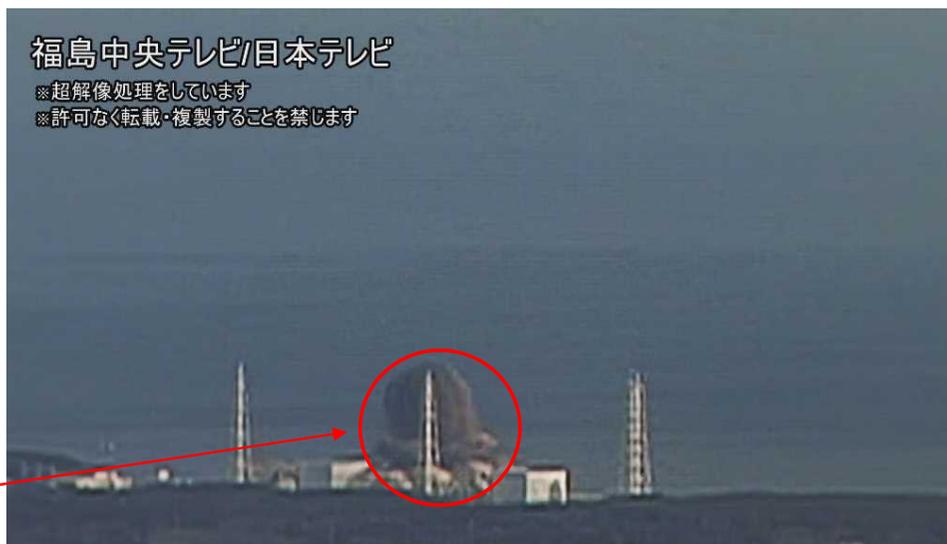
映像処理後(60コマ/秒)  
1秒

- 火炎の炎色(黄橙色)や輝度、噴煙の色(黒色)等から、可燃性有機化合物の燃焼か。その供給源は何か。
- 火炎の色や輝度、噴煙の色等は燃焼実験で再現可能か。
- 可燃性有機化合物の発生源は何か。

黄橙色の火炎  
の発生

原子炉建屋中央天井部から  
火炎を取り込みつつ噴煙が  
上昇、破片を吹き上げ

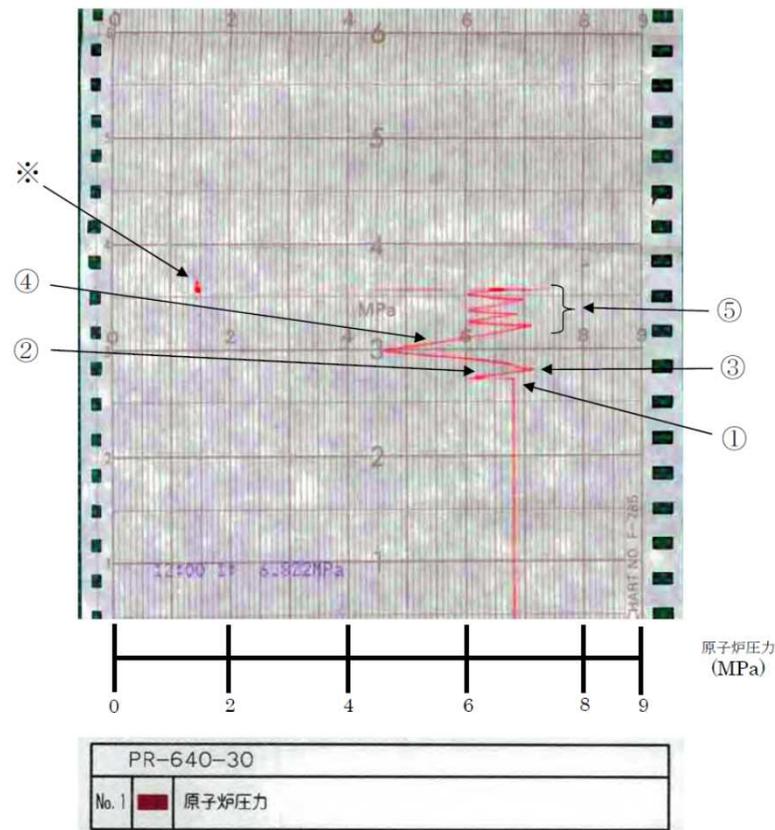
【1号機 原子炉圧力】

- ① 14時46分 地震によるスクラム
  - ② MS I V閉止に伴う圧力上昇
  - ③ 14時52分 IC作動とそれに伴う減圧
  - ④ IC停止に伴う圧力上昇
  - ⑤ ICによると思われる圧力変動
- ※ 15時30分過ぎに津波が到来したと想定される。津波の影響によると思われる記録終了。

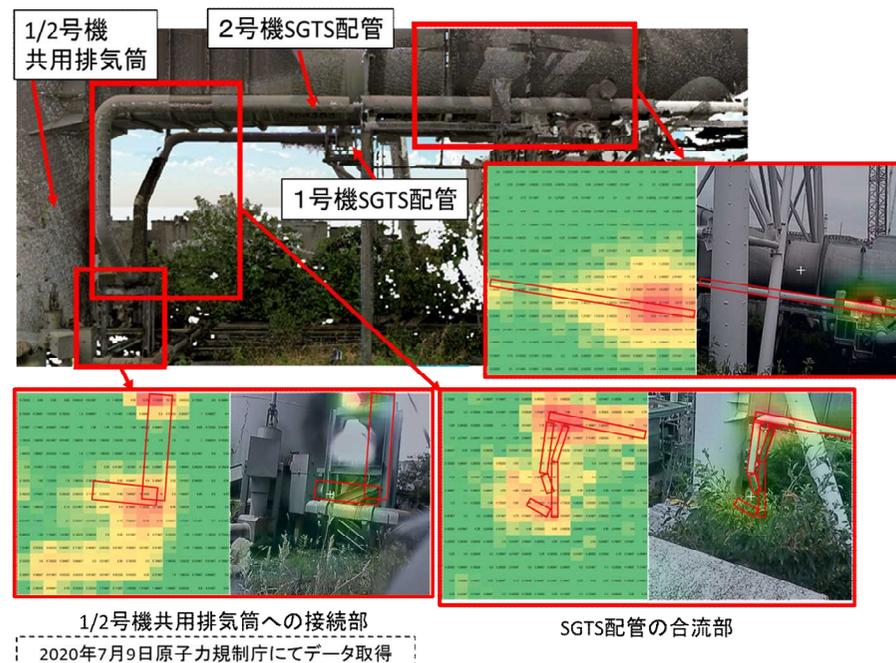
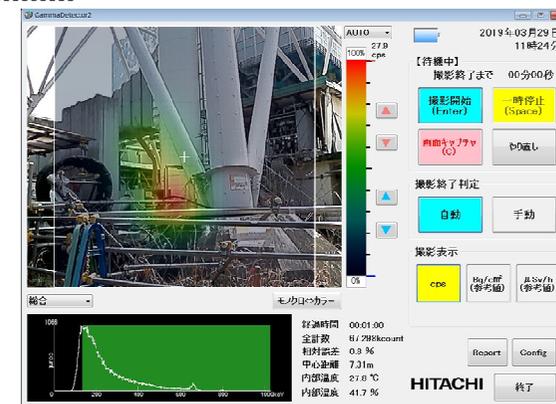
図 ガンマカメラ測定(1/2号機共用排気筒及びSGTS配管)

1/2号機共用排気筒への接続部  
2020年7月9日原子力規制庁にてデータ取得

SGTS配管の合流部
