### 第45回技術情報検討会の結果概要について

令和3年5月12日

原子力規制庁

## 第 4 5 回技術情報検討会 結果概要

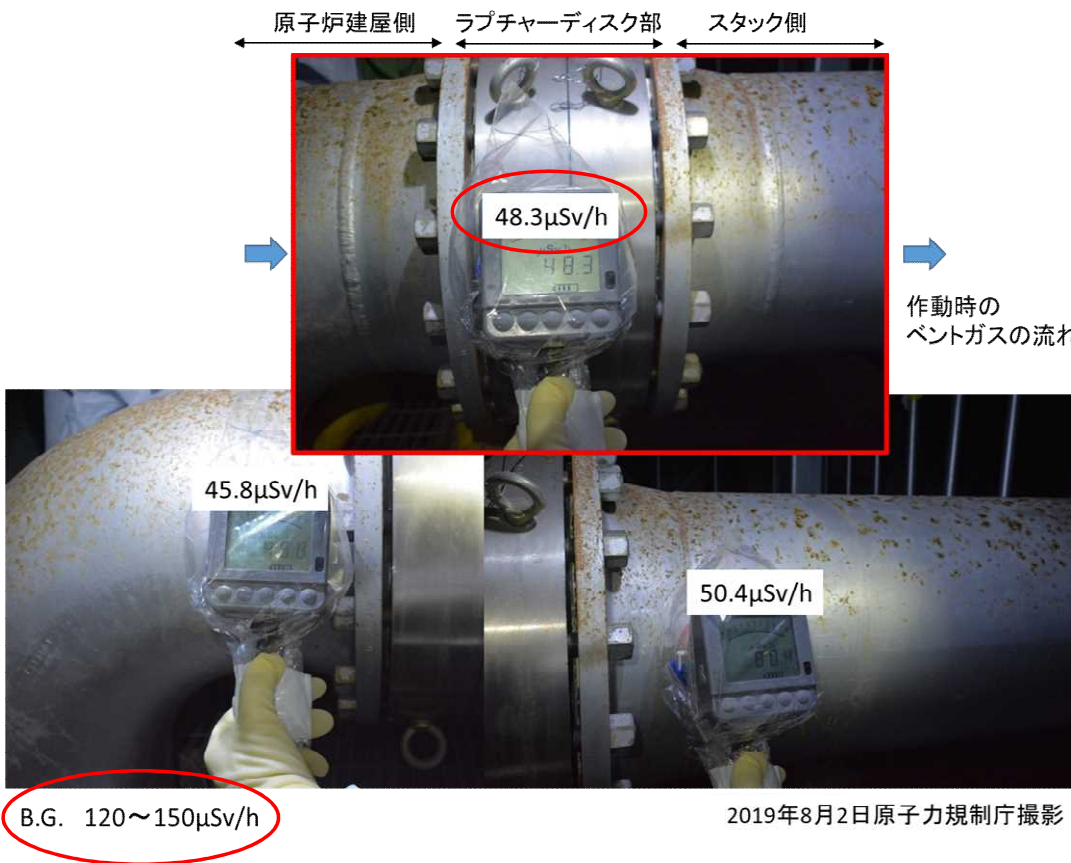
2号機

- 2号機のラプチャーディスクの線量率測定
- ①バックグラウンド(B.G.)よりも低い線量率
- ②3号機に比べて2桁低い線量率

2号機のラプチャーディスクは作動していない。

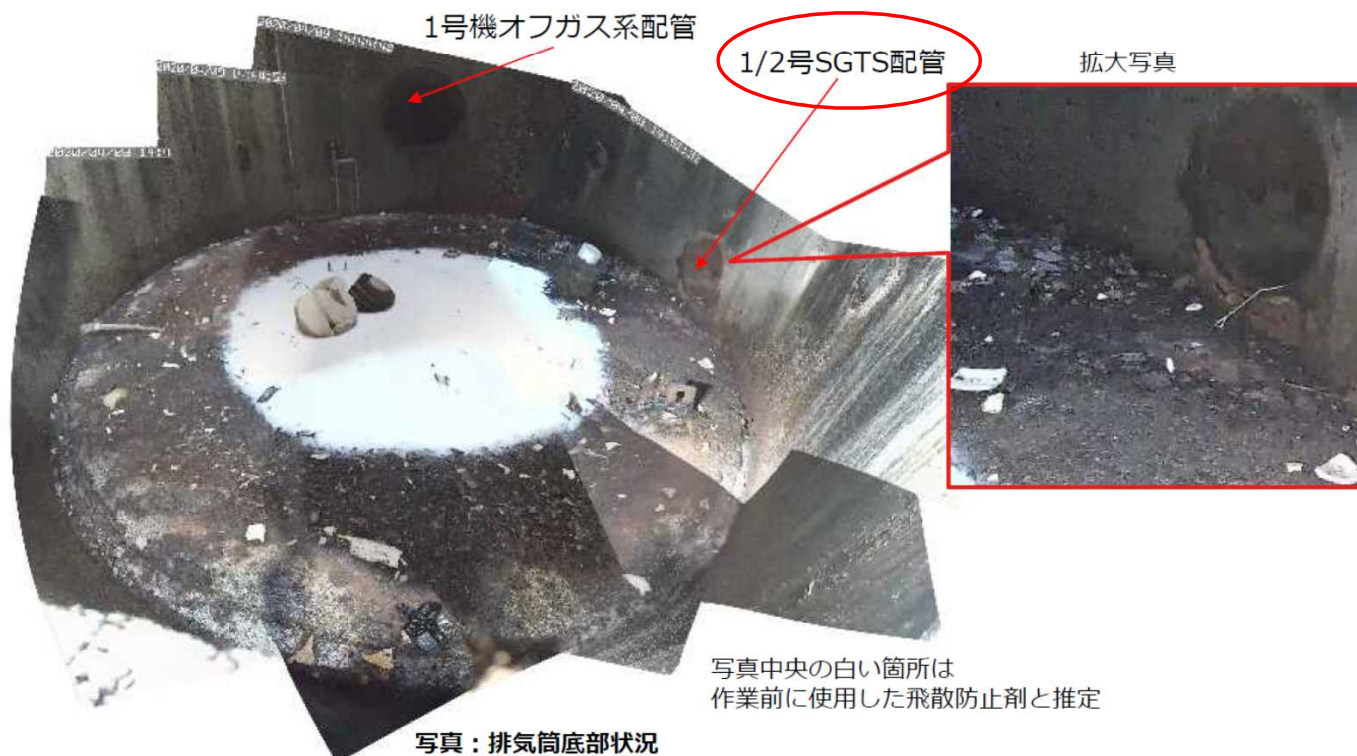
- ・ 排気筒底部にスラッジ等の堆積物および飛散防止剤が溜まっており、排気筒サンプドレン配管は確認できなかった。
- ・ SGTS配管からの水の流入は確認されなかった。今後、雨天時に再度内部確認を実施予定。

排気筒内部にSGTSの排気配管はない。

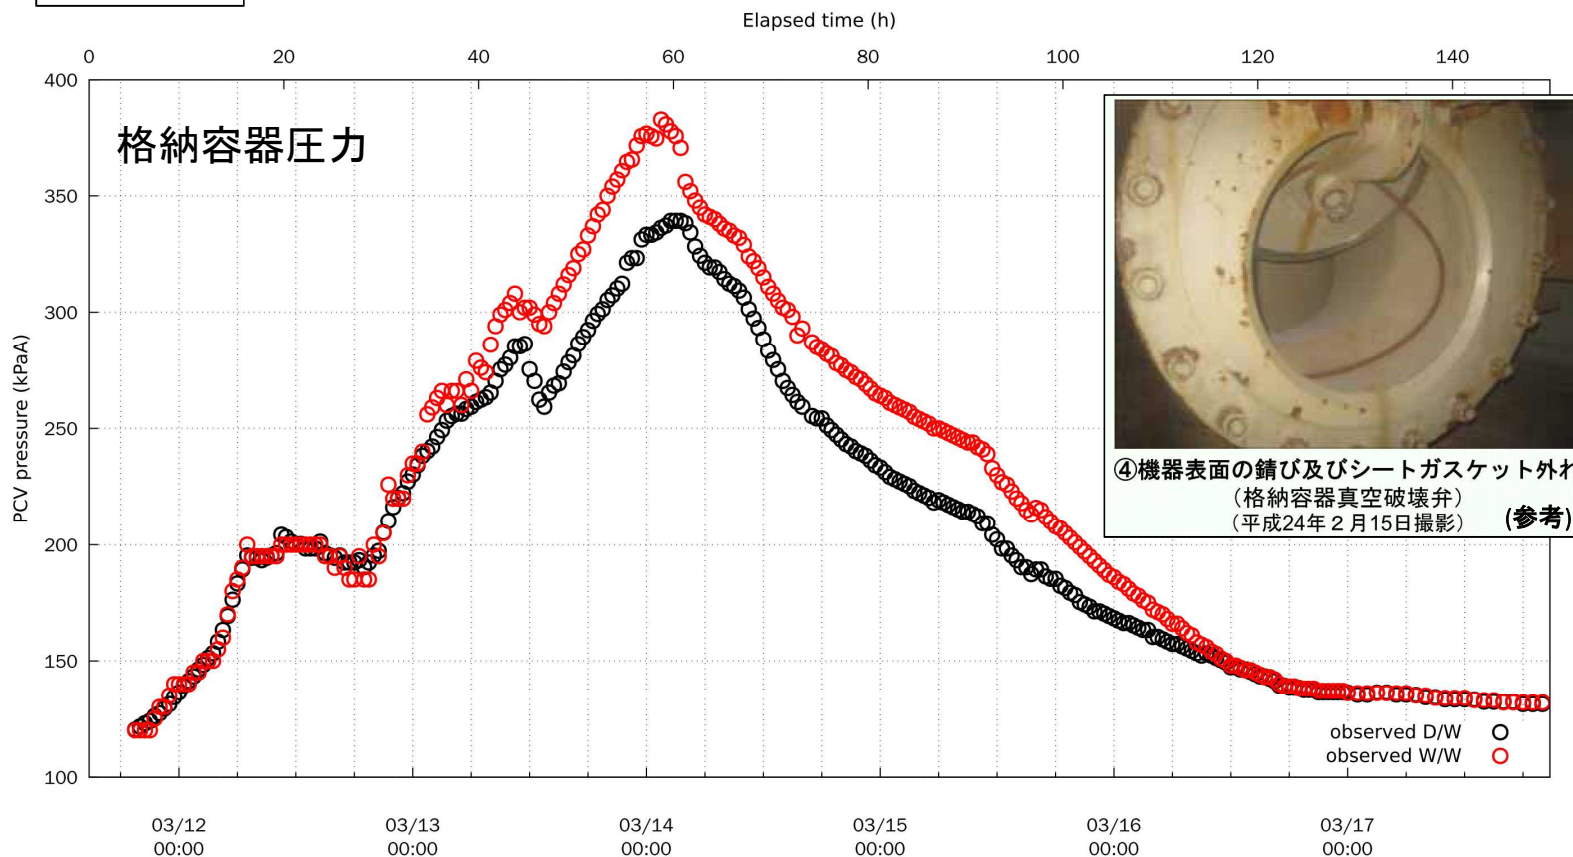
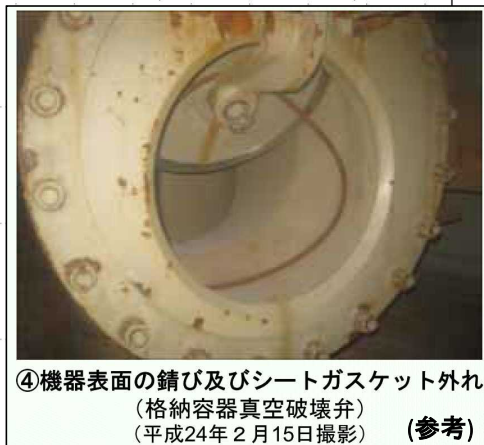
2F1号機

# ○福島第二1号機で確認された真空破壊弁のシートガスケットの外れ

W/W圧力がD/W圧力よりも高い値で推移している。  
真空破壊弁が作動することでW/W圧力とD/W圧力は均圧化されるが、圧力差が解消されずに維持されている。  
真空破壊弁が開いた状態が長時間継続し、シートガスケットが外れた可能性がある。

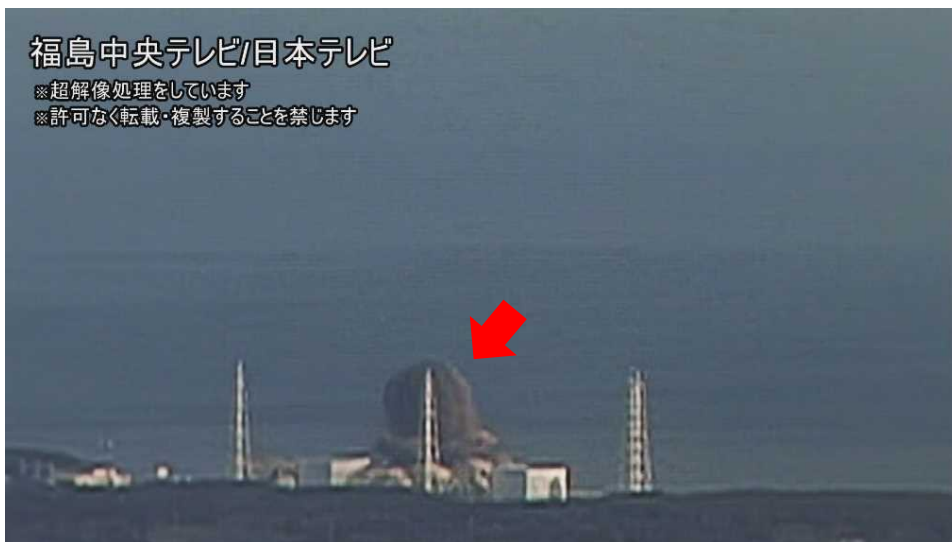
映像処理後 (60コマ/秒)  
1秒

原子炉建屋中央天井部から火炎を取り込みつつ噴煙が上昇、破片を吹き上げ

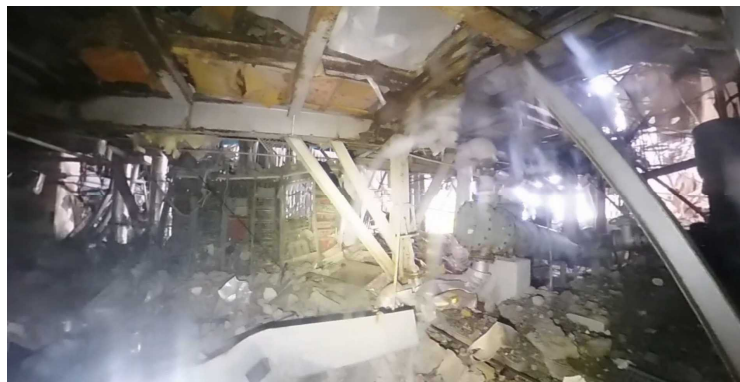
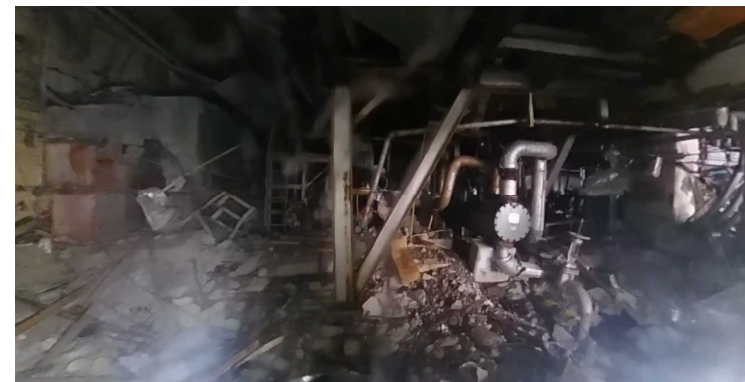
【3号機原子炉建屋 4階】

原子炉建屋4階西側では、外壁は抜けているが、内部設備・鋼材の大規模な損傷は見られない

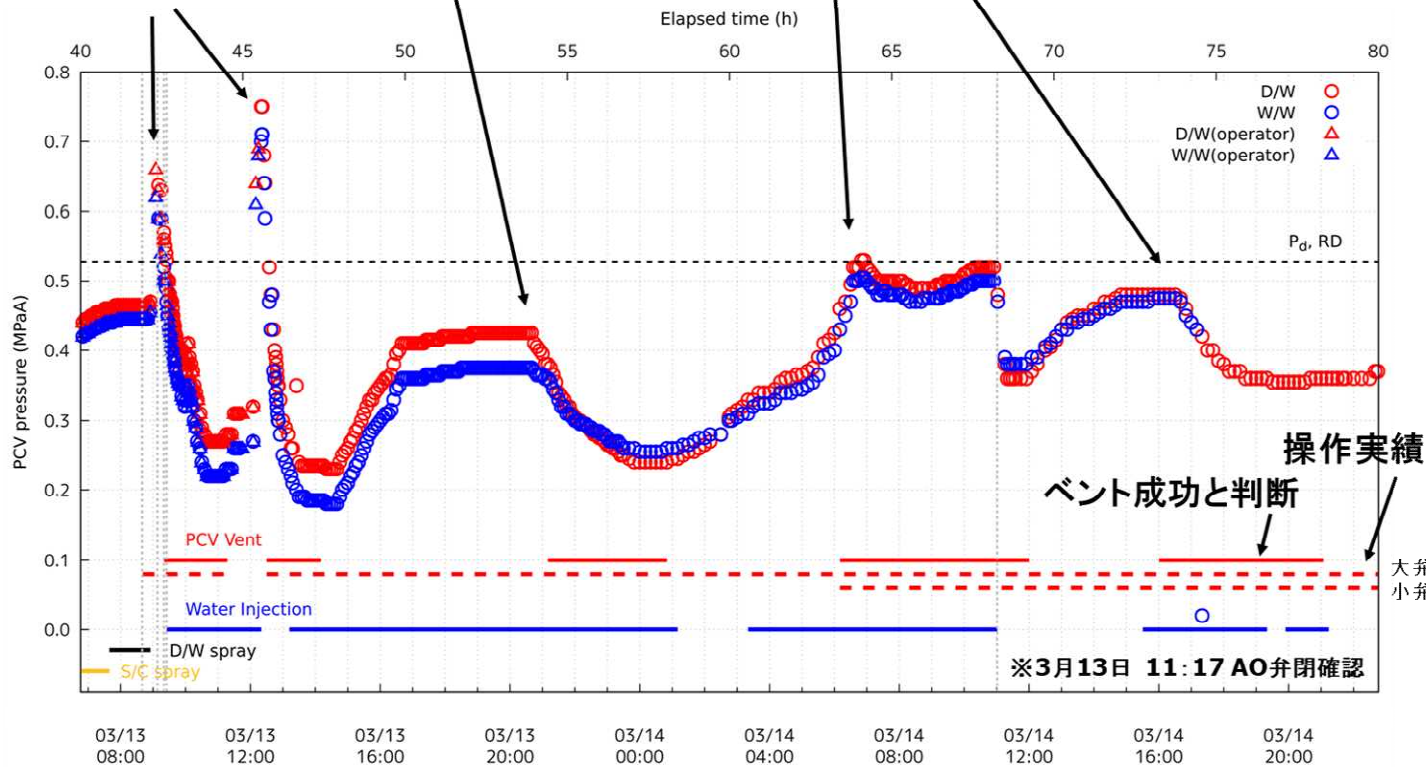
# 3号機のベント成功回数(2回)

事故後は、PCVベントによってPCV圧力が低下したと判断されていたが、成功したのは最初の2回のみである

3号機においてベントが成功したのは最初の2回のみとする東京電力の見解は合理的であり、妥当と判断。

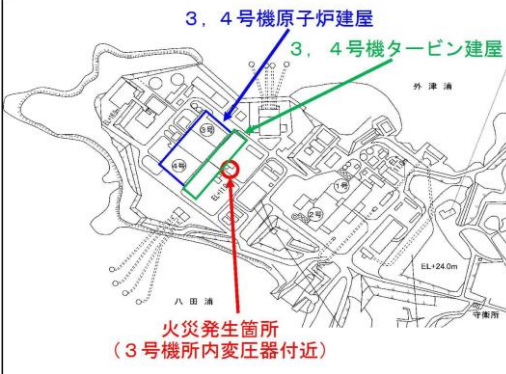
<p style="text-align: center;">図 火災場所</p>

番号	件名	概要	受領日	担当	1次スクリーニング		
					基準/2次	INES	処理結果
国内 2020-13	玄海原子力発電所3号機における火災の発生 更新日: 2020-10-29 NUCIA 通番: 13173 M ユニット: 玄海発電所 3号 発生日: 2020-9-24 登録区分:最終	<p>2020-9-24、定期検査を実施中の玄海原子力発電所 3号機(加圧水型軽水炉、定格電気出力 118 万キロワット)において、屋外に設置した仮設電源盤に接続している仮設ケーブルから、発火及び発煙を確認したため、消火活動を行うとともに公設消防へ通報を行った。その後鎮火を確認した。</p> <p>安全性評価:屋外の仮設電源盤で生じた焼損であり、速やかに鎮火されたことから原子力安全への影響はない。</p> <p>直接原因:仮設電源盤に接続する機器(換気用ファン)を追加した際、1次側ケーブル容量の確認を行わないままファンを起動した。また、所内電源側の分電盤の遮断機容量が1次側ケーブルの容量を超えていたため、1次側ケーブルの保護ができなかった。</p> <p>根本原因:設計変更の際に、その影響評価を実施しなかった。仮設電源であったことから、1次側ケーブル保護の考慮に欠けていた。</p> <p>再発防止対策:作業計画を変更する場合のルールを改善する。仮設電源であっても、ケーブルの保護を考慮する仕組みが明確になるよう規定文書等を改正する。</p>	2020-09-30	事務局	②	—	<p>本件は、屋外の仮設電源盤のケーブルが焼損した事象である。延焼はなく原子力安全への影響は無かった。直接原因は、1次側ケーブルとその遮断機の容量を超える機器を追加したこと。根本原因は、機器の追加にあたり設計変更の影響評価を行わなかったこと。</p> <p>事業者における作業管理が不十分であった事例であることから、上記の基準によりスクリーニングアウトとする。</p>
補足情報
