福島第一原子力発電所
2月13日地震に対する追加点検結果および設備の耐震評価結果
による詳細点検について

2021年6月7日

東京電力ホールディングス株式会社

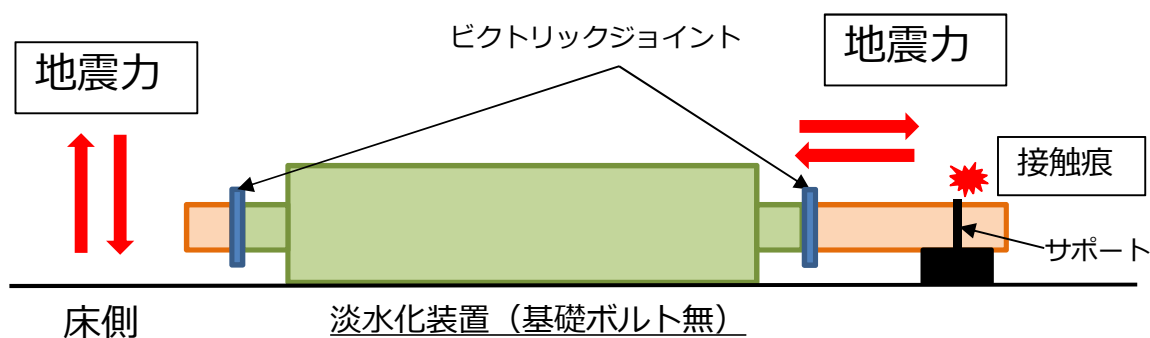
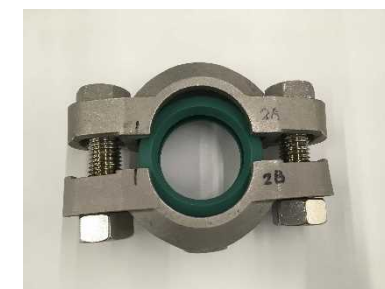
ビクトリックジョイント

- 装置の転倒評価により、垂直方向に浮き上がりがあったが、元の位置に戻り、設備の追加点検で損傷は確認できなかったことを想定した詳細点検を検討する。
- 装置の転倒評価における地震の影響による損傷は、垂直方向の地震による装置一体としての浮き上がりを想定し、装置と配管の取合であるフランジ部（ビクトリックジョイント）に過荷重がかかると想定できることから、フランジ部の開放点検を実施する。
- また、装置との取合部のサポートの接触及び変形等により影響を確認する。

評価事項	損傷	詳細点検項目	確認事項
フランジ間に開き方向の水平荷重による影響	フランジ部の損傷	フランジ部の開放点検	内部の漏えい痕等の確認
フランジ部の圧縮方向の水平荷重による影響			ガスケットの局部潰れ、だれ痕等の確認
装置の滑動による影響	フランジ部近傍のサポート鋼材（Uバンド等）の損傷	詳細目視点検	機器取り合いとの鋼材の変形や接触痕の確認

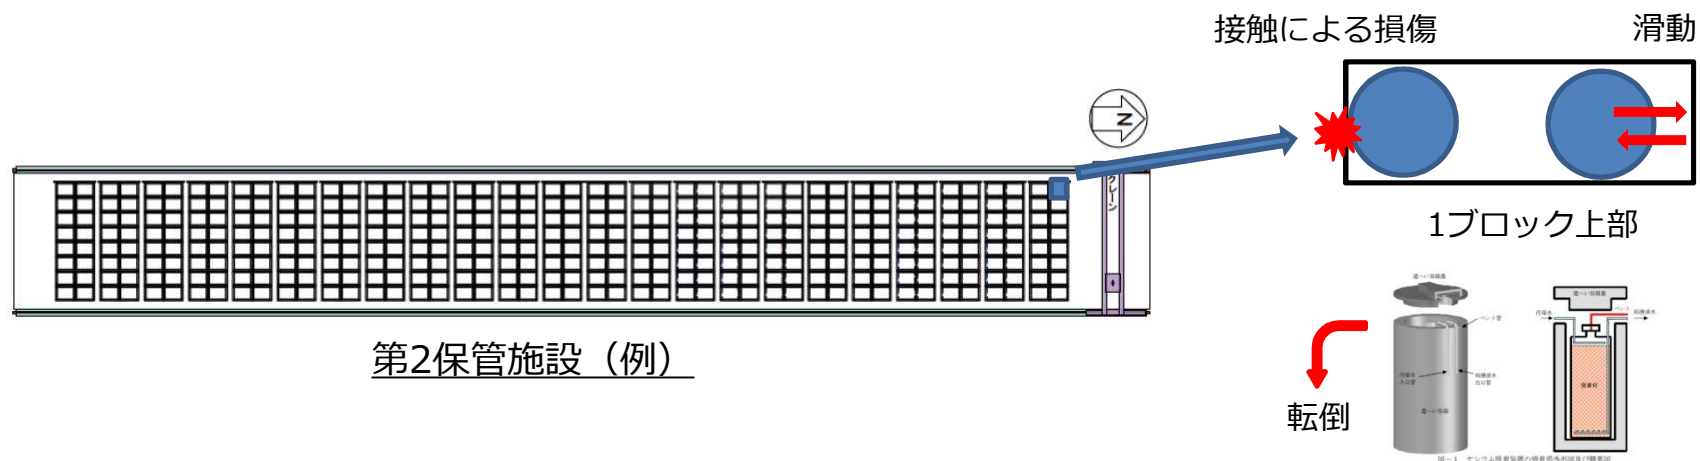
(参考2) 使用済セシウム吸着塔仮保管及び一時保管施設の詳細点検 (2/8)

- 保管施設内部に設置してある吸着塔の地震の影響による損傷は、水平方向の地震力による吸着塔の滑動及び垂直方向地震力による転倒が想定されることから、保管施設の上部ハッチを開放し、保管施設の内部確認を実施する。

評価事項	損傷	詳細点検項目	確認事項
水平方向の吸着塔の滑動に対する影響評価	吸着塔及び保管施設の接触による損傷	内部確認	吸着塔の滑動の確認
垂直方向の吸着塔の転倒に対する影響評価			吸着塔及び保管施設側の接触痕、ひび割れ等の確認

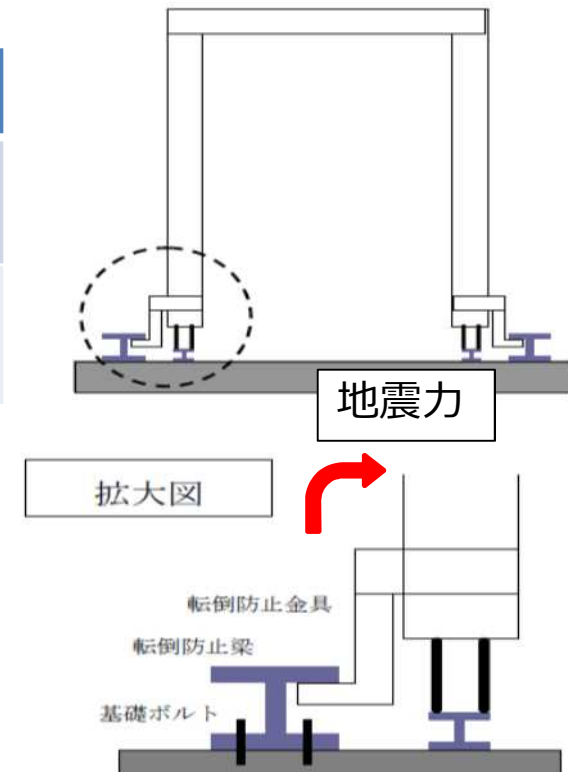
- クレーン本体の転倒評価において、地震による転倒モーメントが自重による安定モーメントより大きくなった場合、基礎ボルト・転倒防止梁・転倒防止金具の強度に影響を与えると考えられるため、当該部品について詳細点検を実施する。
- 転倒防止梁及び転倒防止金具の取付部の地震の損傷は、クレーンの転倒方向による割れ、変形等が考えられる。
- 基礎ボルトの地震の影響による損傷は、水平方向に対する地震力によるせん断と垂直方向に対する引張（伸び）による損傷が考えられる。（8/8参照）

評価事項	損傷	詳細点検項目	確認事項
転倒防止梁及び転倒防止金具の影響確認	溶接部の割れ	浸透探傷検査	溶接部等の割れを確認する
	変形	寸法測定	寸法測定により変形を確認

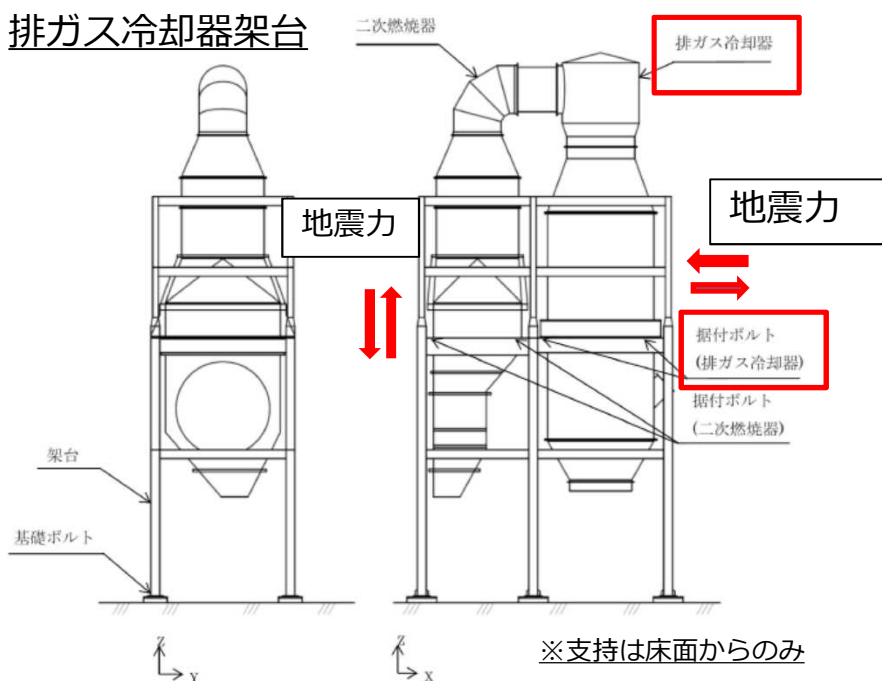
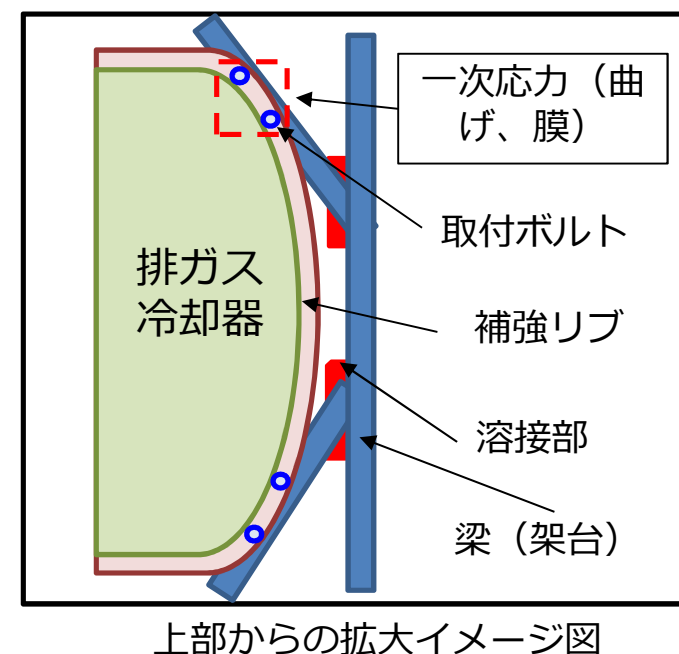
(参考2) 雑固体廃棄物焼却設備排ガス冷却器の詳細点検 (4/8)

- 排ガス冷却器は、縦置きで胴を架台に取付ボルトで支持し、架台を基礎ボルトで基礎に設置している。
- 排ガス冷却器は、地震力（外力）を受けて当該器内に発生する一次応力により、補強リブ（支持架台固定部）の割れ、変形の損傷が考えられる。
- 補強リブに過荷重がかかった際に、影響が大きいと考える取付ボルトについても、地震の影響による損傷が考えられることから点検を実施する。（8/8参照）

評価事項	損傷	詳細点検項目	確認事項
排ガス冷却器の外力による影響評価	補強リブの割れ、変形	浸透探傷検査 詳細目視	欠陥の有無を確認 塗装の剥がれ等の確認

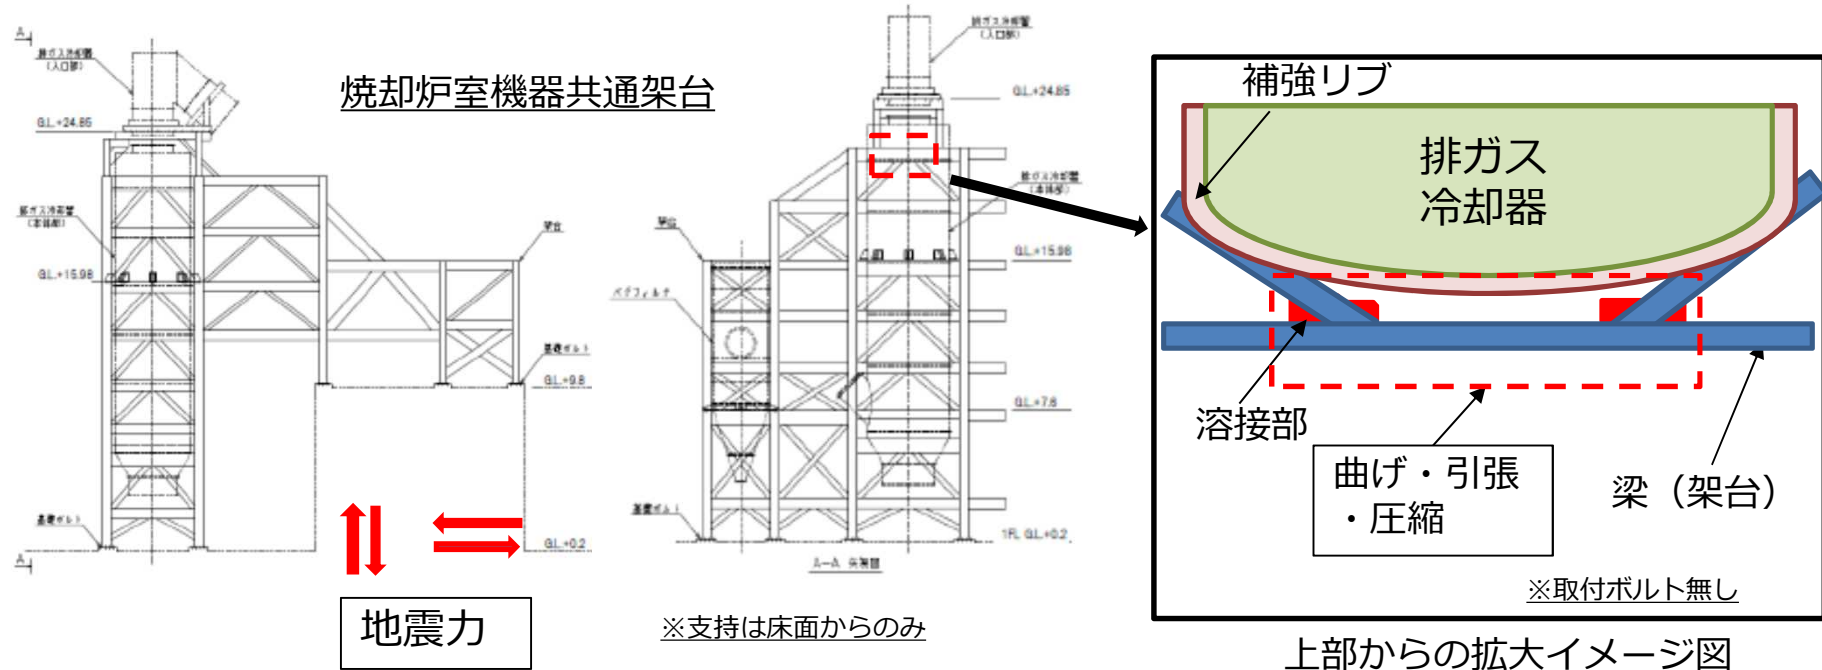
- 焼却炉機器類は、各機器毎に架台で支持され、共通架台を基礎ボルトで基礎に設置されている。
- 架台は、地震力による梁の曲げ・圧縮・引張による組み合わせ応力による溶接部のひび割れ、変形等の損傷が考えられる。

評価事項	損傷	詳細点検項目	確認事項
梁の地震による影響評価	溶接部の割れ	詳細目視 浸透探傷検査	塗装の剥がれ等の確認 溶接部等の割れを確認

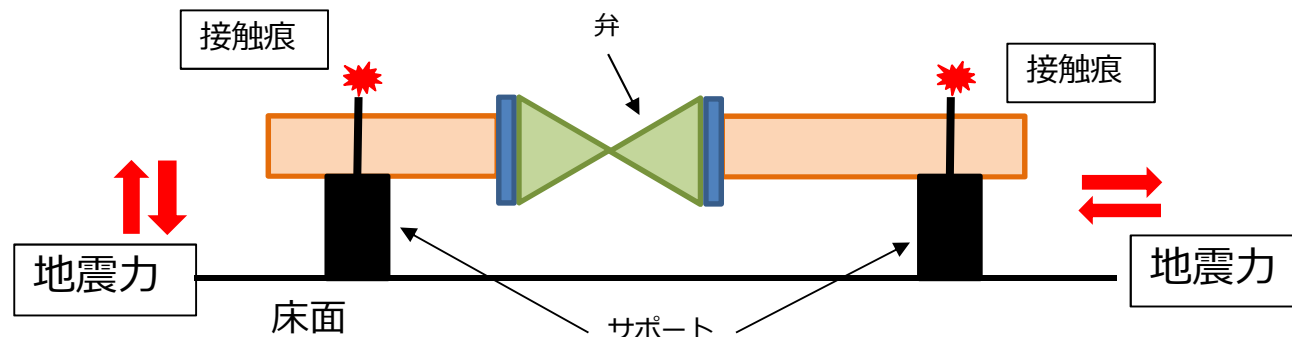
3号機タービン建屋設置弁スキッド

- 弁スキッドの配管支持サポートは定ピッチスパン法で評価された間隔で設置されており、地震力の過荷重により、サポート鋼材の接触、変形の損傷が考えられる。

評価事項	損傷	詳細点検項目	確認事項
サポートの地震による影響評価	サポート鋼材（Uバンド等）の損傷	詳細目視検査	サポートの目視確認により、変形・接触痕等を確認

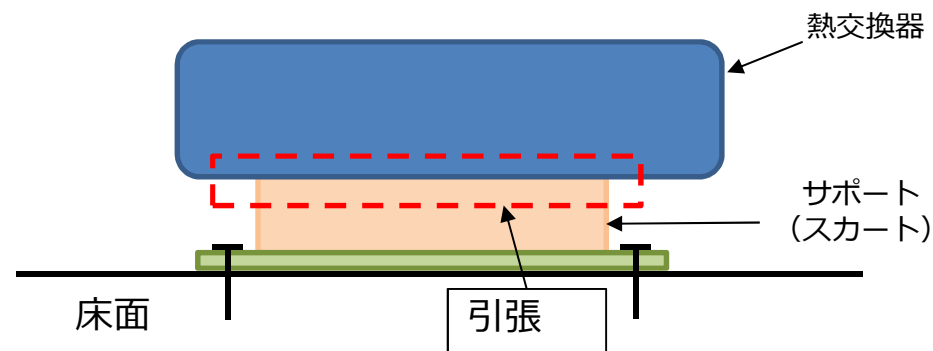
6号機燃料プール浄化系熱交換器

- 熱交換器とサポートとの付け根部は溶接で施工されており、地震力による引張応力による溶接部のひび割れ、欠陥の損傷が考えられる。

評価事項	損傷	詳細点検項目	確認事項
熱交換器とサポート付根部の地震による影響評価	溶接部のひび割れ、欠陥	浸透探傷検査	溶接部の割れを確認

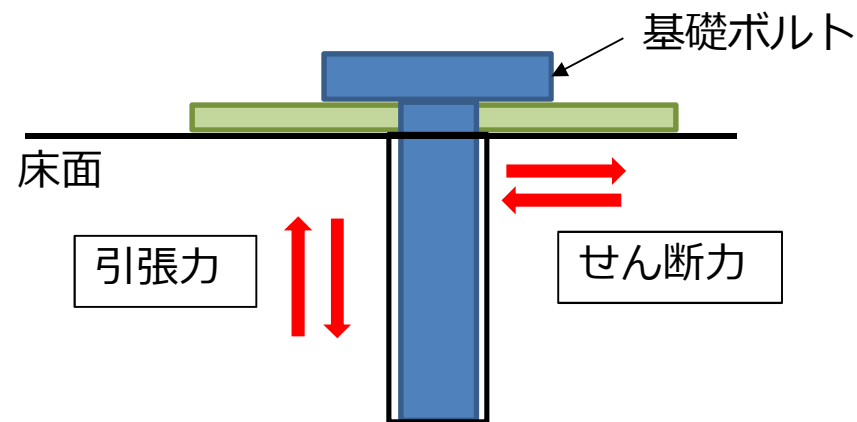
(参考2) 基礎ボルト (取付ボルト) の詳細点検 (8/8)

- 基礎ボルトの地震の影響による損傷は、水平方向に対する地震力によるせん断力と垂直方向に対する引張力（伸び）による損傷が考えられる。

評価事項	損傷	詳細点検項目	確認事項
水平方向地震力のせん断力による影響評価	基礎ボルトの割れ、欠陥	超音波探傷検査	垂直法により欠陥の有無を確認
垂直方向地震力の引張力による影響評価	基礎ボルトの伸びによる緩み等	打診試験	伸びが発生した場合緩みが確認される事を想定し、打診音で違いを確認する。
