# 福島第一原子力発電所 増設雑固体廃棄物焼却設備の進捗状況

2021年6月7日

東京電力ホールディングス株式会社

# 1. 増設雑固体廃棄物焼却設備設置の進捗状況

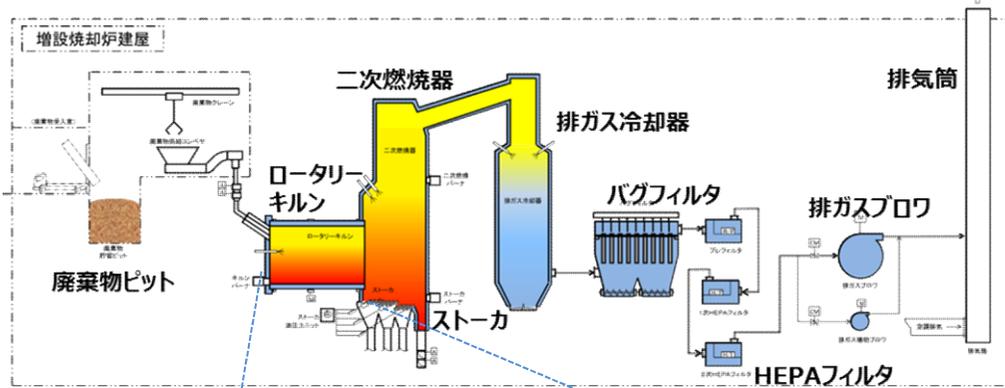
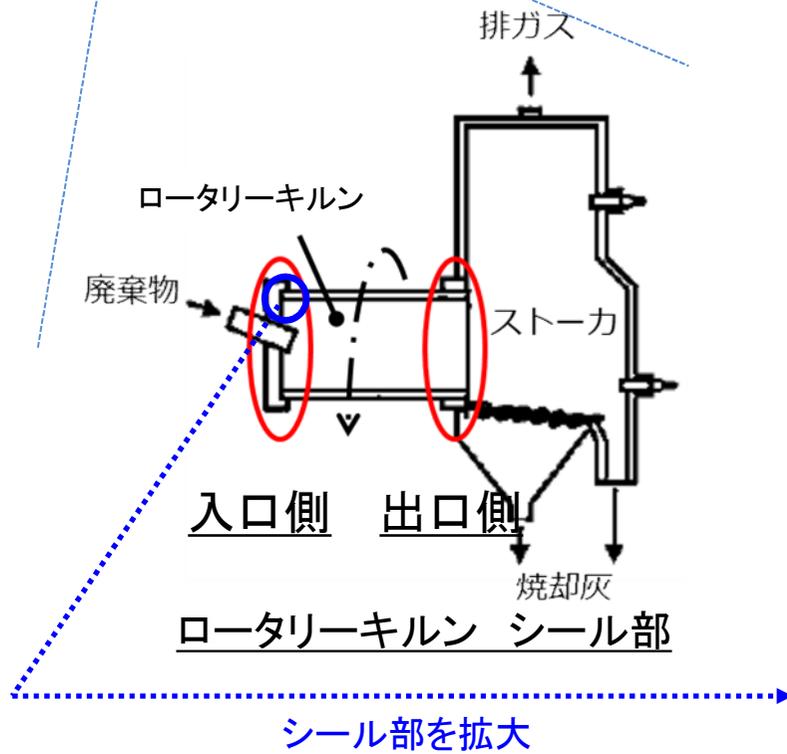
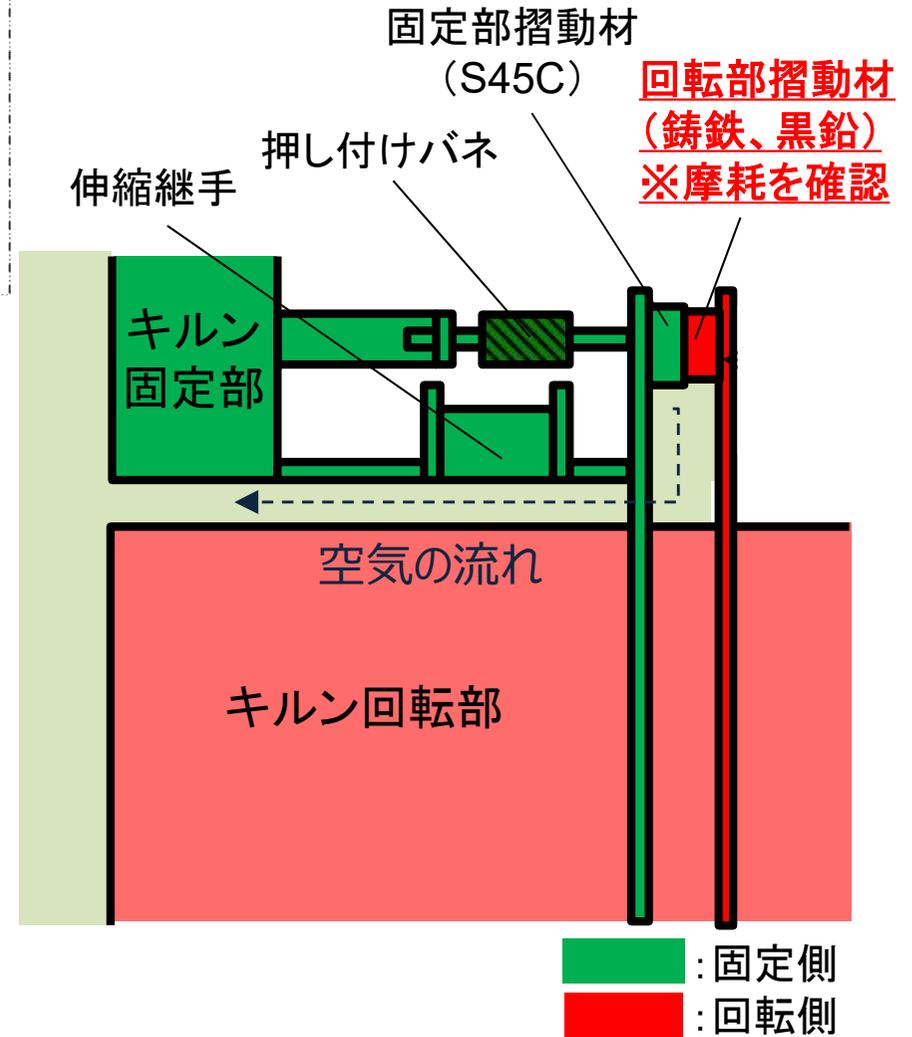
ロータリーキルン シール部(入口側) 模式図  
(※出口側も同様な構造)

- 2020年11月、焼却炉内の耐火材を乾燥させるための乾燥焚運転を実施。その後、焼却炉内を冷却する冷却運転を実施した上で焼却炉内部を点検
- 点検の結果、ロータリーキルンシール部(入口側、出口側)の回転部摺動材に、想定を上回る摩耗(設計上約6mm/年に対して10日間で約30mm)を確認。なお、乾燥焚であり焼却処理は実施しておらず、かつ焼却炉内は負圧で空気が流れ込むことから、放射性物質の放出はない
- 現場調査の結果、原因は、下記の2点と推定
  1. ロータリーキルンの軸ブレで摺動面が局部当たりとなり摺動材の摩耗を加速
  2. 固定側の摺動面合わせ部の段差により、回転側摺動面の摩耗を促進
- 上記対策として、ロータリーキルンシール部の設計を変更
- 現在、詳細設計の調整等のため工場試験を実施中。尚、万が一、予期せぬ不具合が確認された場合に備え、バックアッププラン(変更後のシール部の設計とは異なる設計)も準備し、これについても同様に工場試験を実施する
- このため、増設雑固体廃棄物焼却設備の竣工は、2022年3月を予定

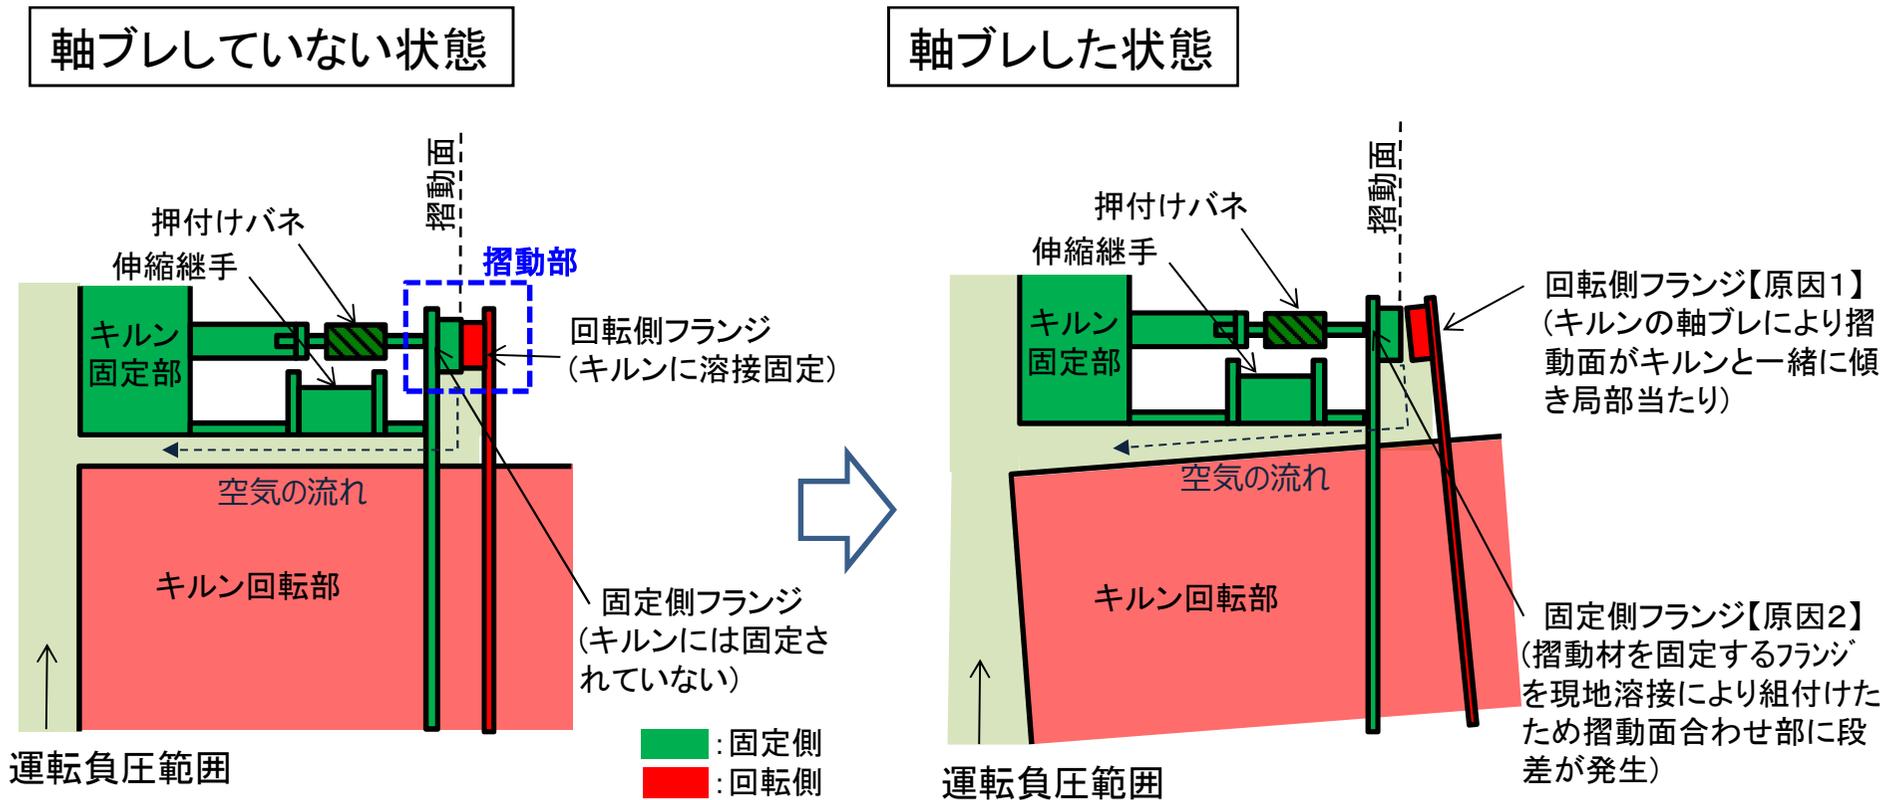
ロータリーキルンの軸ブレにより、摺動面が前後に傾くが、摺動部の設計は、軸ブレを吸収できない構造であったため、摺動面が局部当たりとなり摺動材の摩耗を加速

対策として、ロータリーキルンシール部の設計を変更

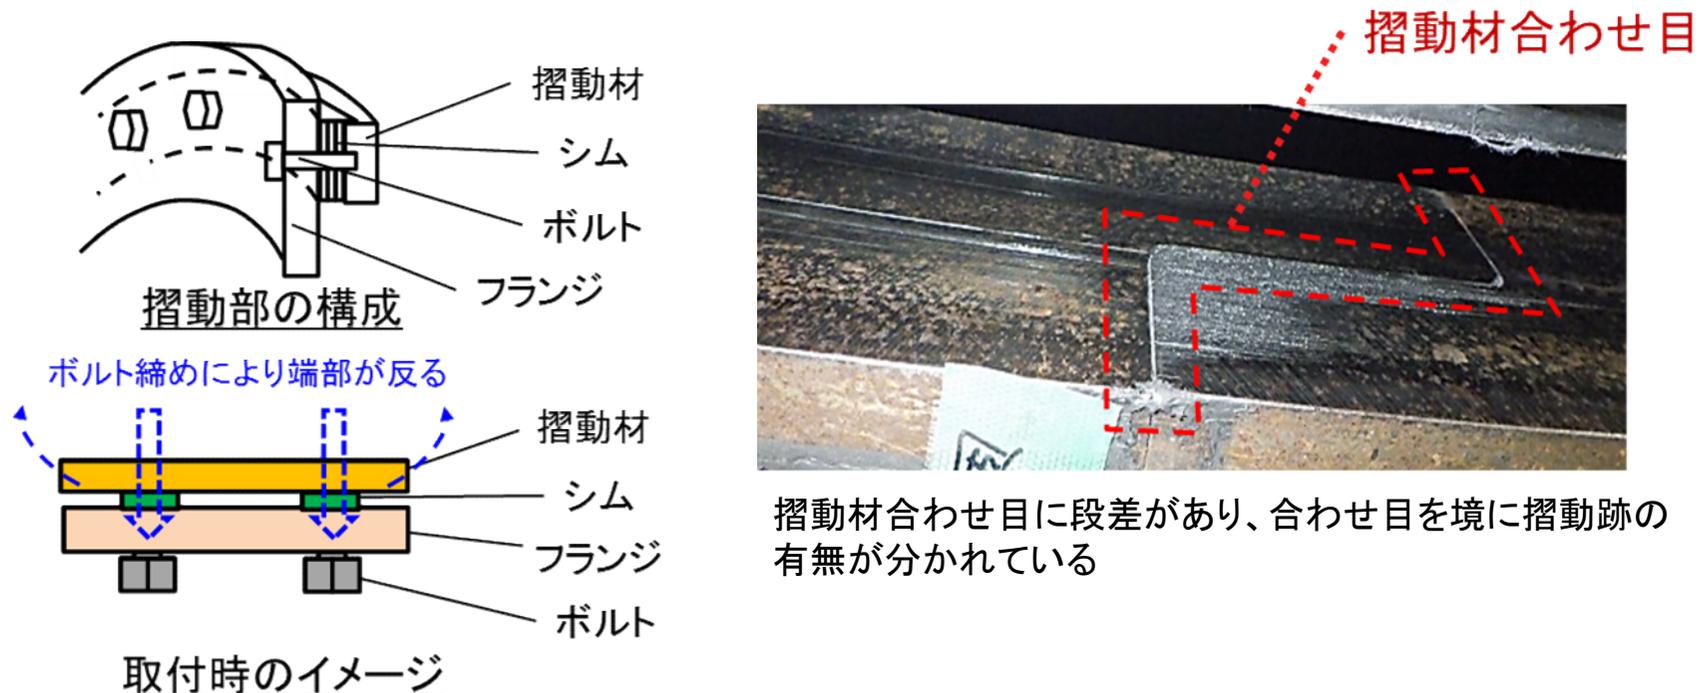
固定側の摺動面合わせ部の段差(※)により、回転側の摺動面の摩耗を促進

※固定側摺動材を固定するフランジは現地溶接にて組付けたため、溶接により歪みが発生。この歪みを解消するため、シム調整を行った結果、摺動材が反り、端部の摺動材合わせ部の段差が増長したと推定

対策として、摺動材を固定するフランジを現地溶接・シム調整が不要なボルト組付け構造とする
