1/2号機排気筒ドレンサンプピットの対応について

2021年6月7日

東京電力ホールディングス株式会社

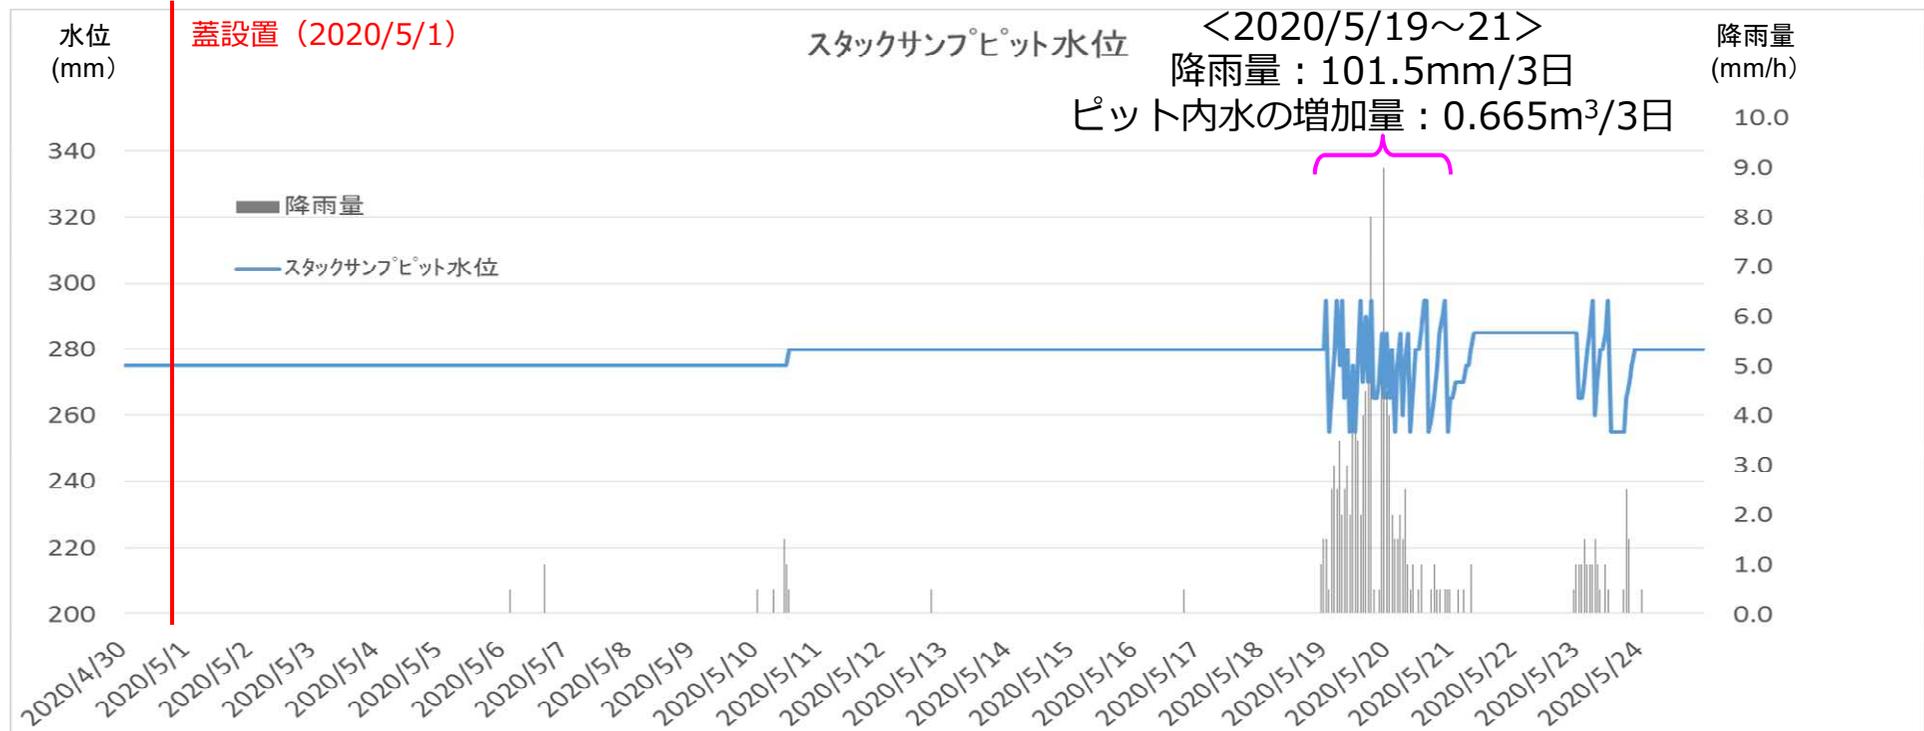
- 1 / 2号排気筒の解体が完了し、2020年5月1日に排気筒上部に蓋を設置。排気筒上部の開口は約99%閉塞された（蓋設置前：約8m²、蓋設置後：約0.1m²※）ものの、降雨時にピット内の水位の上昇が確認されたため、流入経路の調査を実施した（2020年7月）。
- 調査の結果、ピットの南側から雨水が流れ込んでいると思われる痕跡を確認した。雨養生カバー南側面の開口からピット上部に雨水が入り、主にピット南側から流入しているものと推定した。
- 対策として雨養生カバー南側開口部へのカバー追設を2020年12月23日に行ったが、その後も降雨時にピット内の水位上昇を確認したことから、改めて流入箇所を調査するため、2021年4月27日、5月17日にピット周辺への散水を実施した。
- なお、排水ポンプ起動時以外の水位の低下は見られておらず、系外への流出はない。

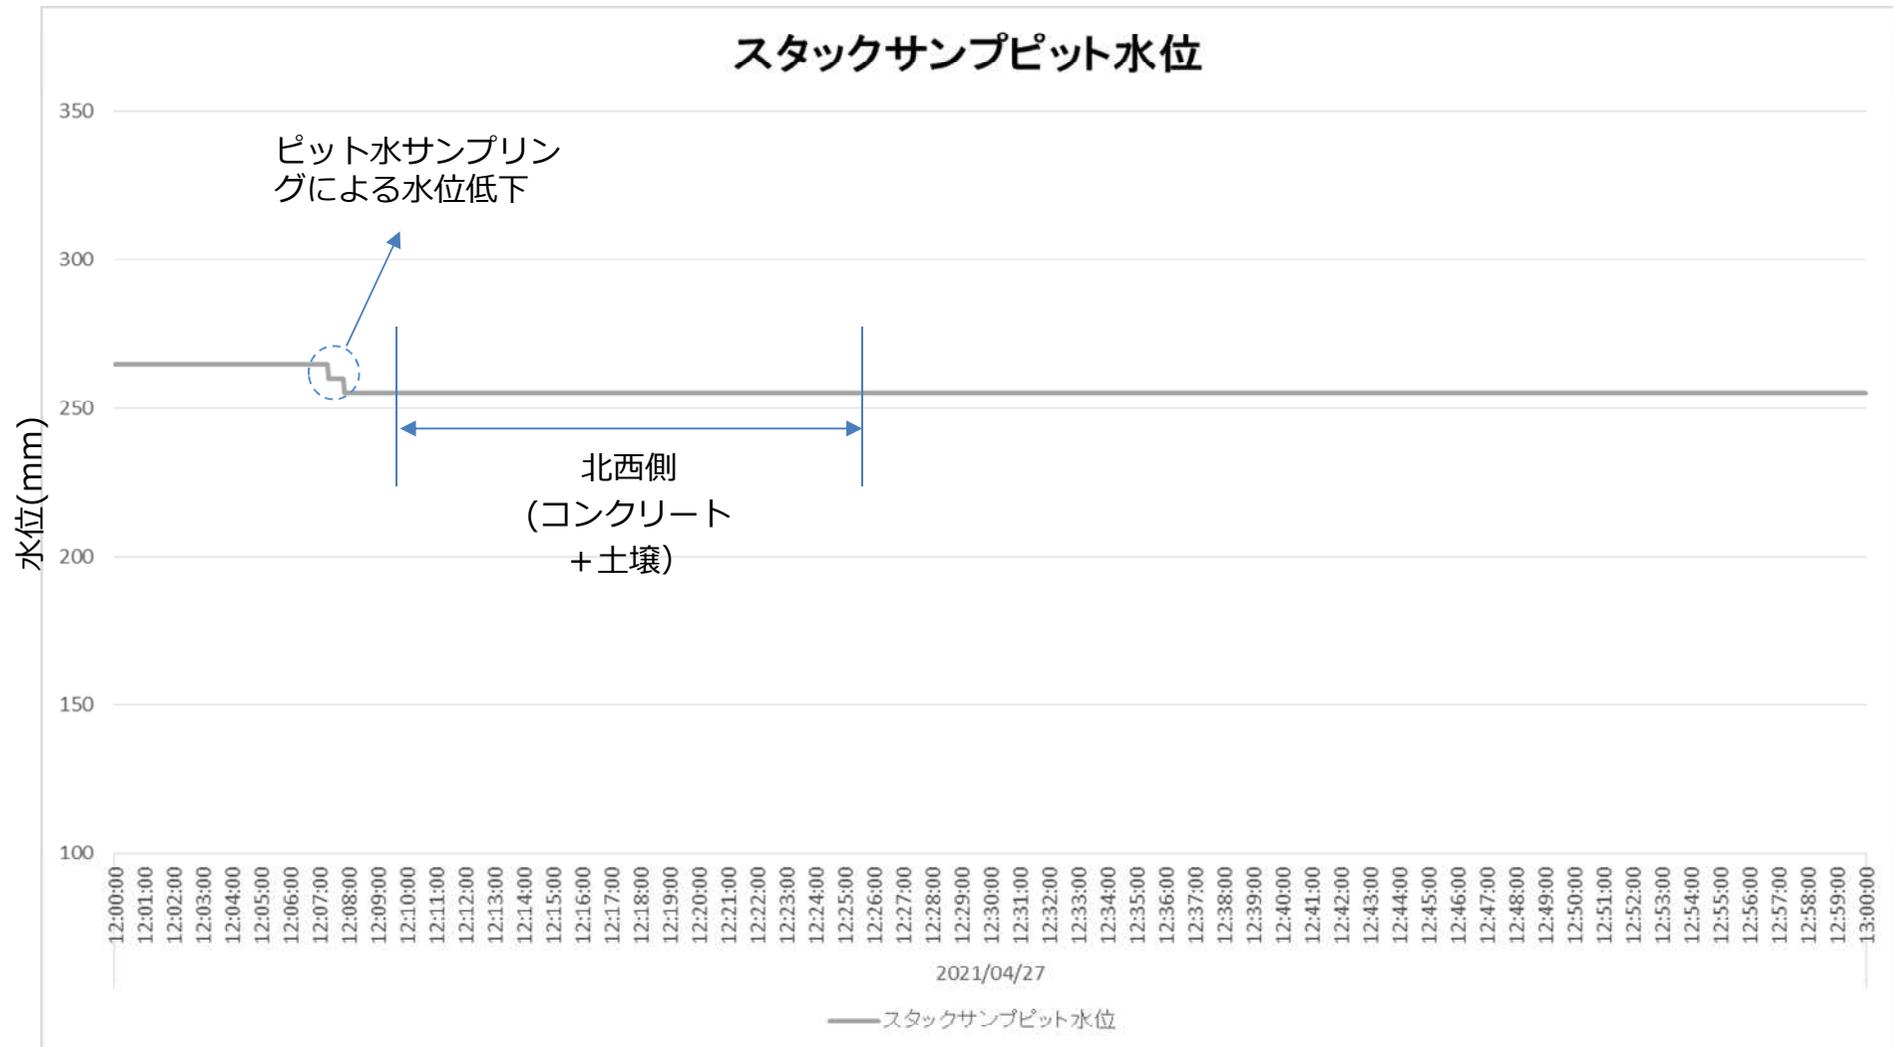
■ 散水結果 4月27日【北西側】

約 1 m³ (コンクリート0.5m³、土壌0.5m³) 散水し、水位上昇はなし。

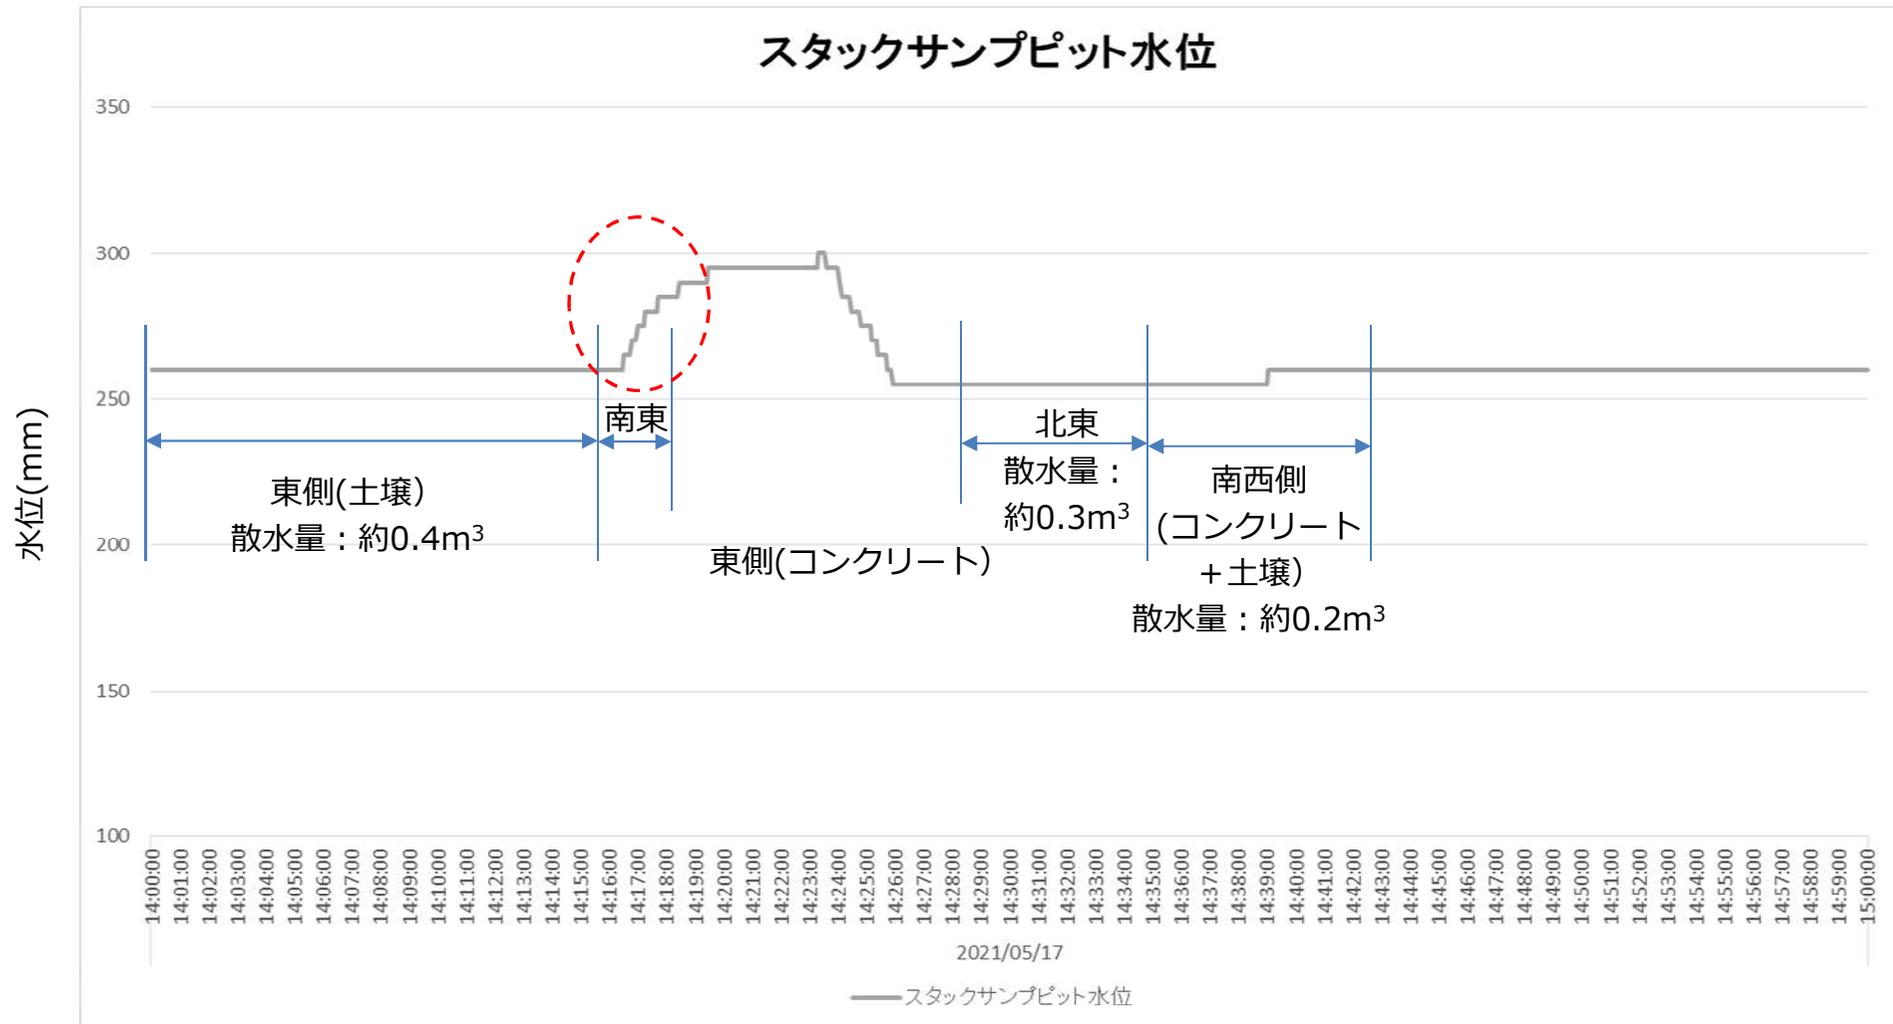
■ 散水結果 5月17日【南東側, 北東側, 南西側】

東側コンクリート（南東）に散水した際にピット水位上昇を確認

散水量：約0.05m³に対し、水位上昇が40mm（約0.04m³流入）

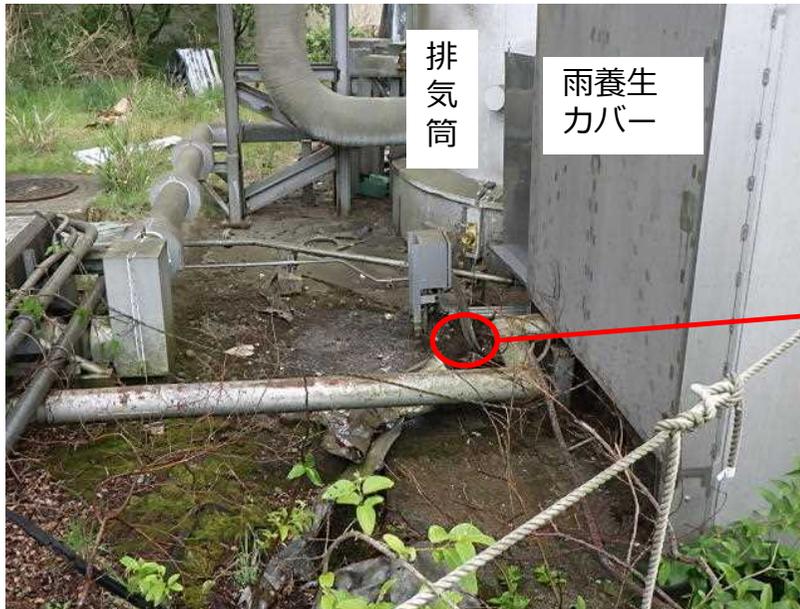
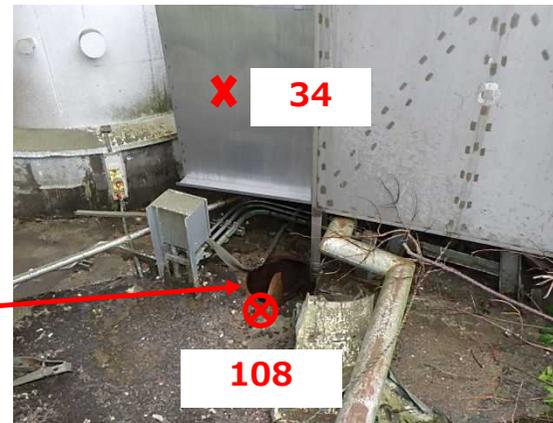
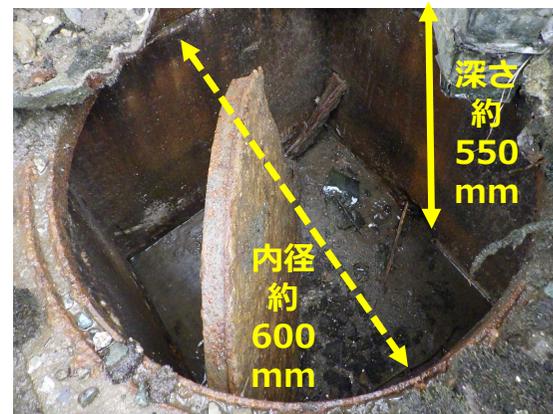
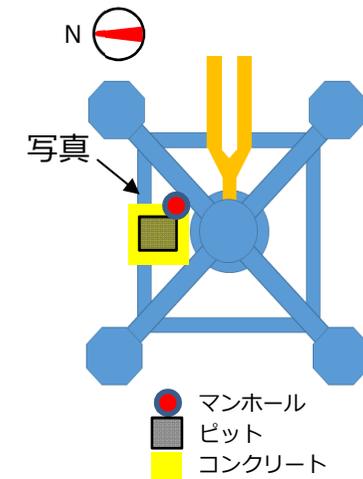
- 水位上昇が確認された東側に対して、周辺の目視確認を実施。

- ・ピット南東部にマンホールを確認。内部は土砂等が埋まっているように見える。
- ・南東部への散水で水位上昇が確認されており、ピットへの流入経路となっている可能性が高いことから、当該部を覆う方法を検討し、降雨時のピット水位上昇傾向を確認する。

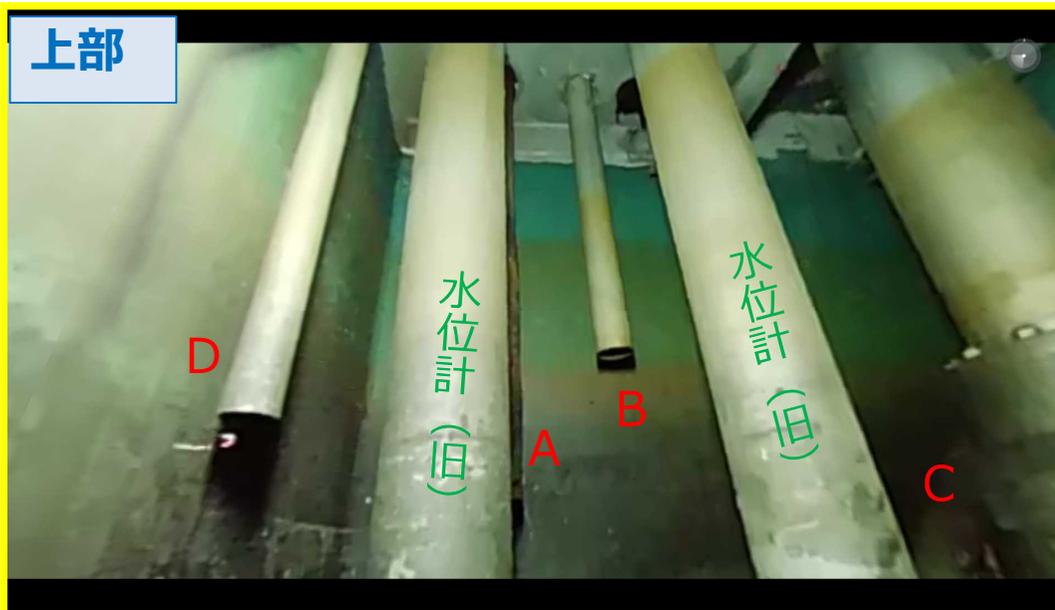
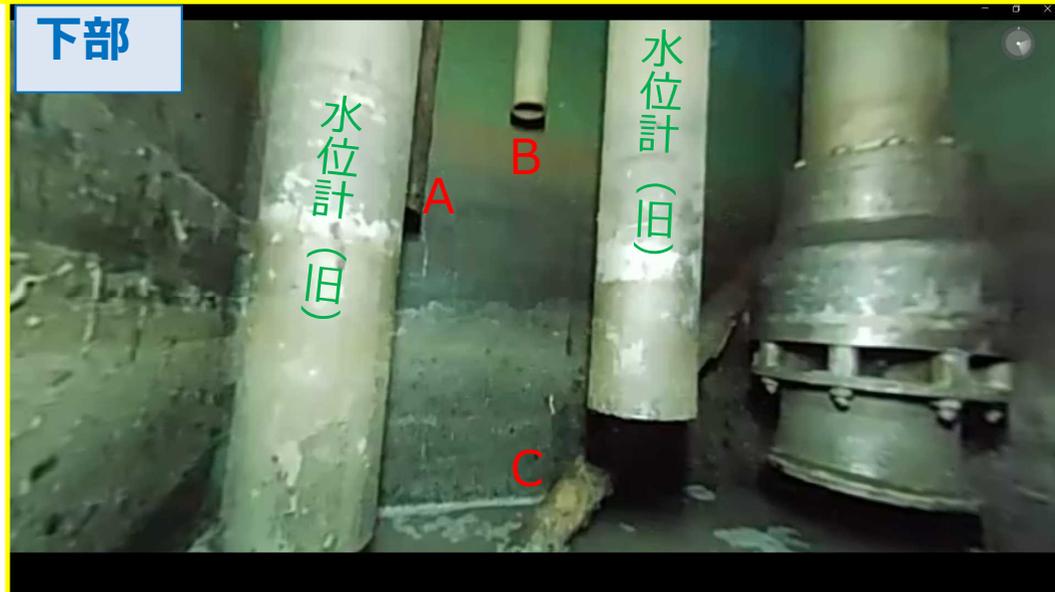
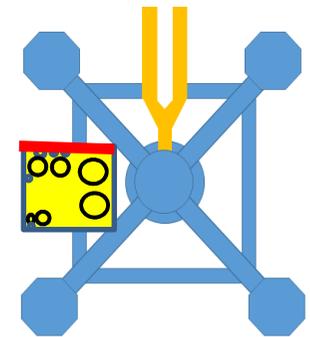
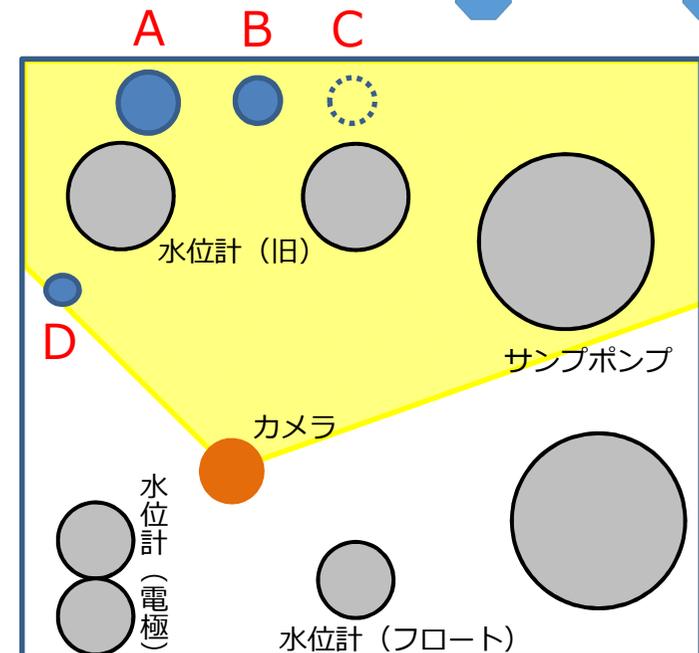
<参考> 1 / 2号機排気筒ドレンサンプルピット内部調査状況 (東)

内壁面に流入／流出経路となるような跡は確認できなかった。
配管については、サンプルポンプミニフロー配管が脱落していることを確認した。

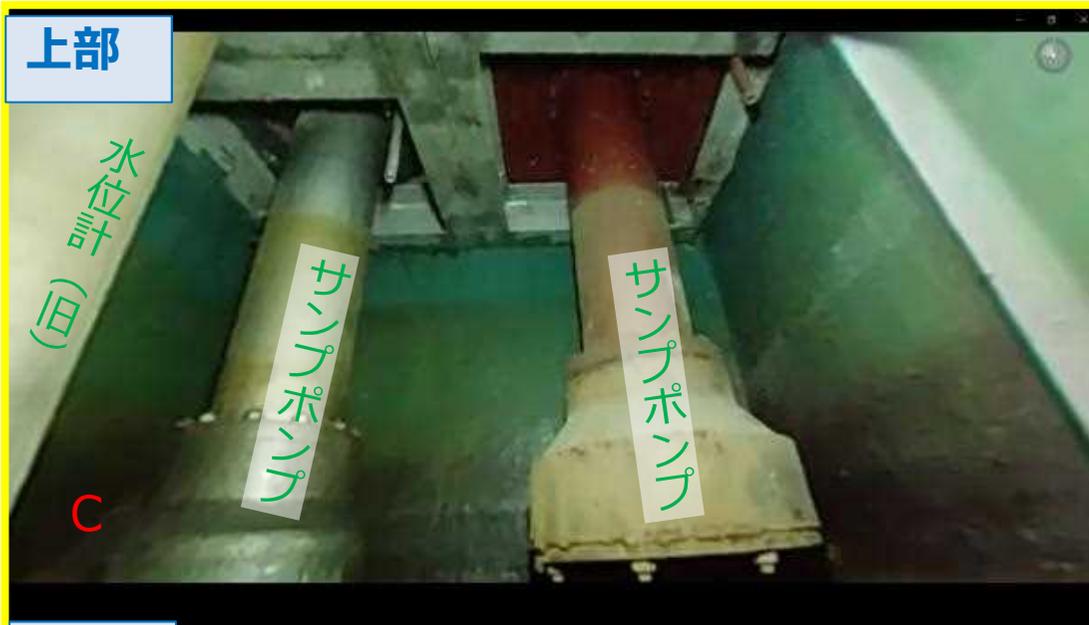
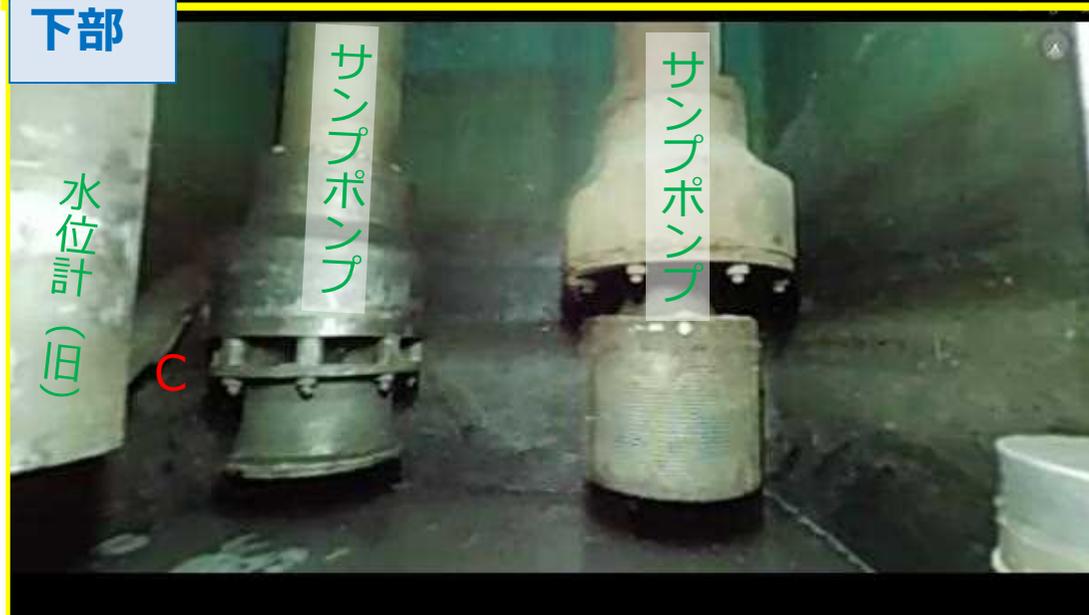
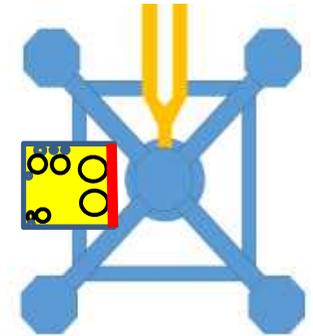
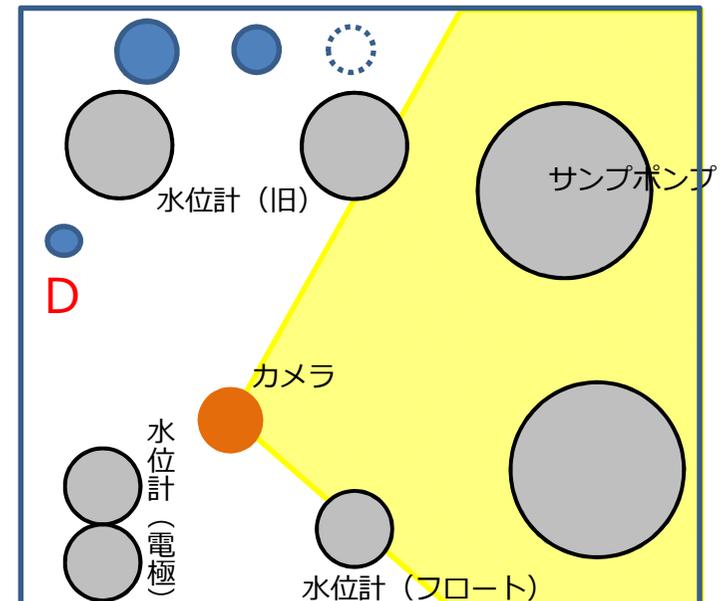
<参考> 1 / 2号機排気筒ドレンサンプルピット内部調査状況 (南)

内壁面に流入／流出経路となるような跡は確認できなかった。
配管については、サンプルポンプミニフロー配管が脱落していることを確認した。
