令和3年6月10日

王子エフテックス株式会社東海工場富士製造所事業所内における  
放射性同位元素の管理区域内での漏えいについて

令和3年5月31日午前11時頃、3号抄紙機の測定装置において、 $\beta$ 線を使用している坪量計で信号異常が発生した。

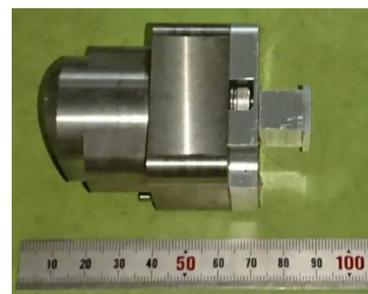
製品名 : 放射線源

部品番号 : F S 4 2 R I - 2

密封されている R I :  $^{85}\text{Kr}$  (クリプトン 85、不活性ガス)

線源寸法 : 幅約 4 5 mm、奥行約 3 0 mm、高さ約 8 5 mm

照射膜：目視検査ではキズ、穴、汚れ等の異常なし。

正常時にみられる全体的な膜の膨れが見られず。

一部に凹みあり。

放射線が検出できなかった事、照射膜にキズ、穴等が目視検査で確認できない事、通常確認できる密閉ガスによる照射膜の膨れがない事から、線源内のクリプトンガスは、外に漏えいしていると判断。

これ以上の調査は放射線源の分解が必要となる為、OEM元の海外B社に発送して引き続き調査を進める。

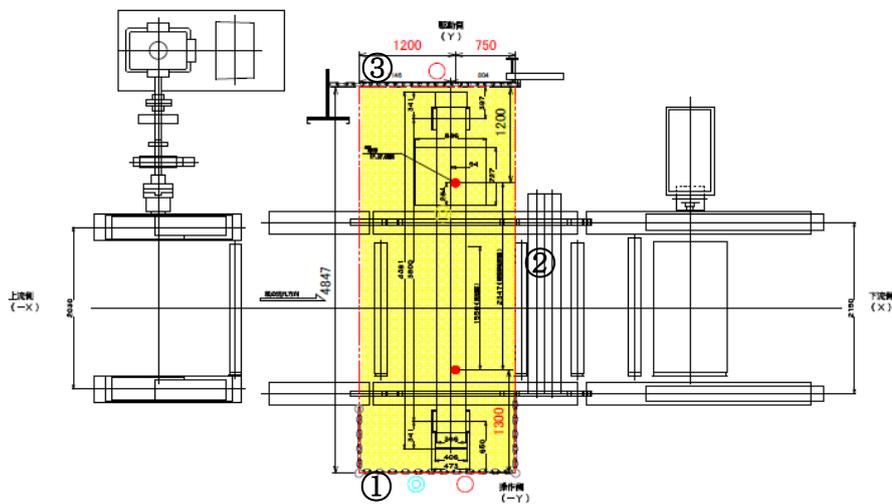
#### ② 測定地点・結果

坪量計を設置している管理区域（縦4.8m、横2.0m）周辺の線量を測定した結果、バックグラウンドと同等の測定結果であることを確認した。

測定場所	B G 値	①	②	③
測定値 ( $\mu$ S v/h)	0. 4	0. 4	0. 4	0. 4
