## ガラス固化技術開発施設(TVF)における固化処理状況について

## — 結合装置の取付再調整に向けた対応状況 —

令和3年7月5日

## TVF 結合装置の取付再調整の状況について

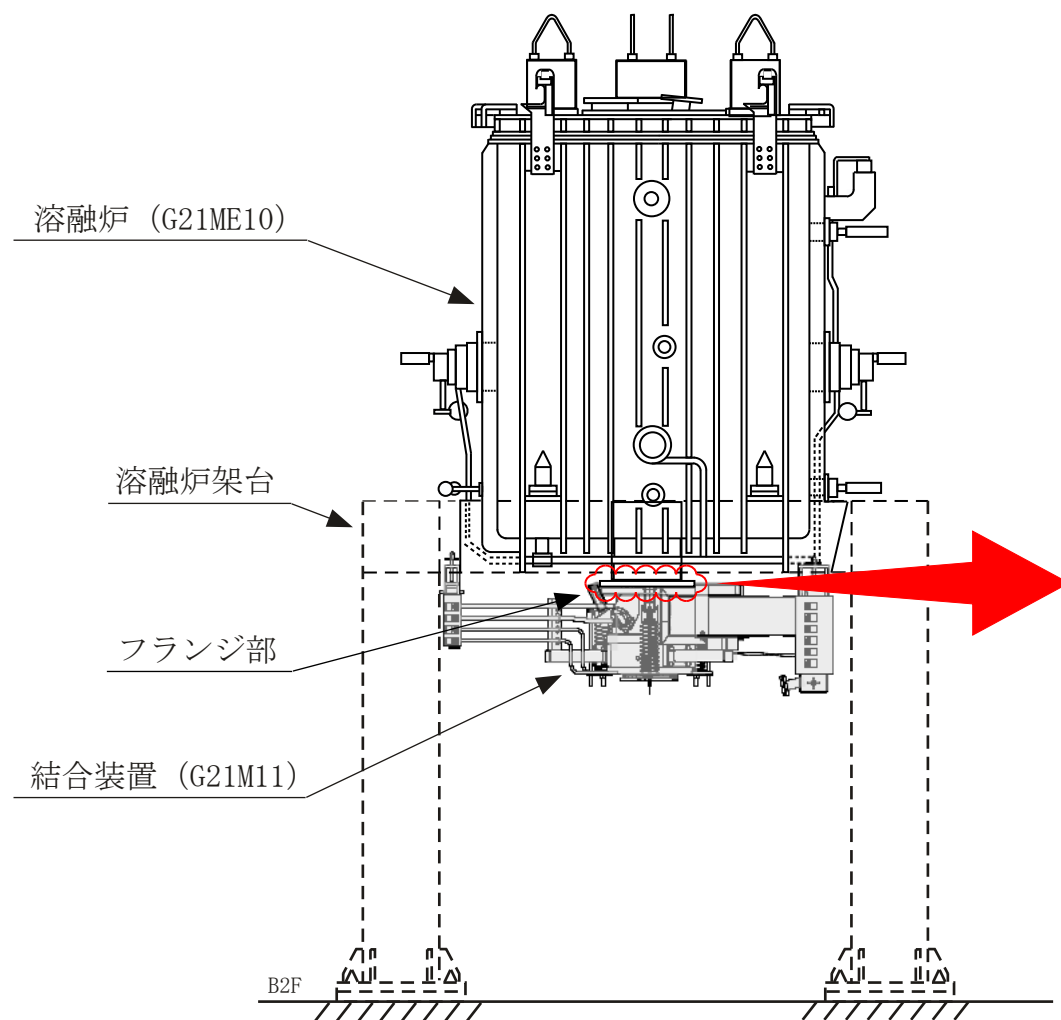
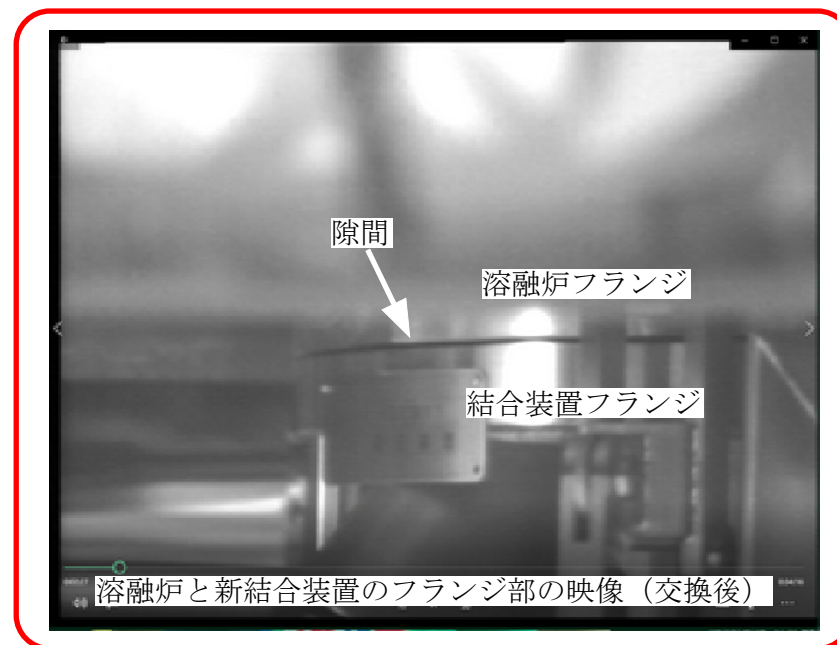
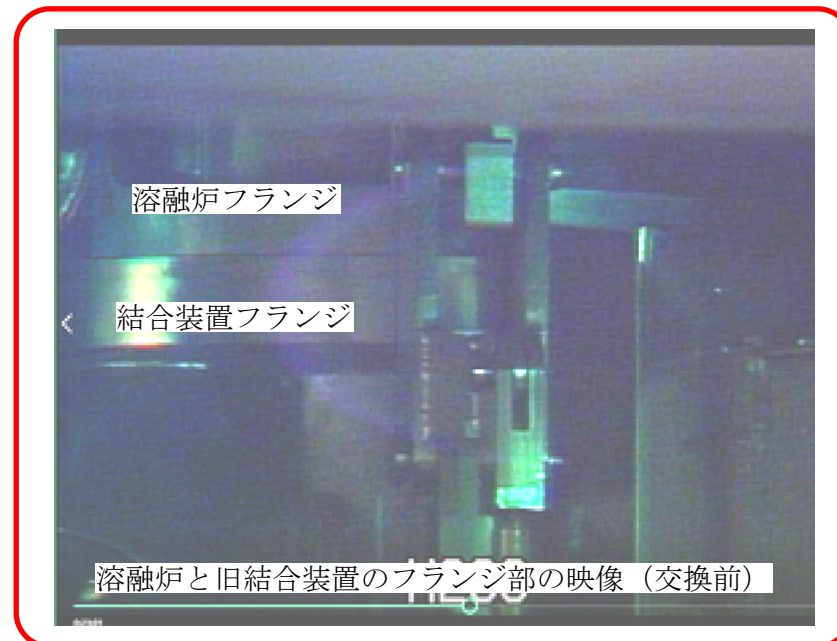
別図-3 溶融炉と結合装置の取合いフランジ部の隙間

調査の結果、給電フィーダの位置が高いことが抽出された。具体的には、結合クランプを溶融炉のフックに引っ付けた状態(遠隔サポート締め付け前)では、給電フィーダとサポート受け台間に結合装置フランジを吊り上げるだけのクリアランスがなく、遠隔サポートを締め付けても結合装置フランジは吊り上がらず、結合装置フランジと溶融炉フランジが密着しなかったことにより、隙間が生じていることが分かった。

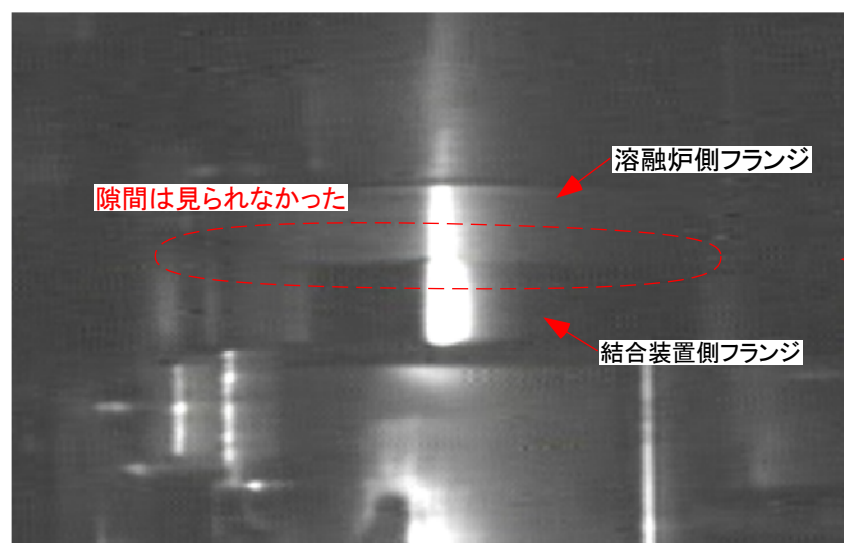
フランジ北側(北東側)の観察結果

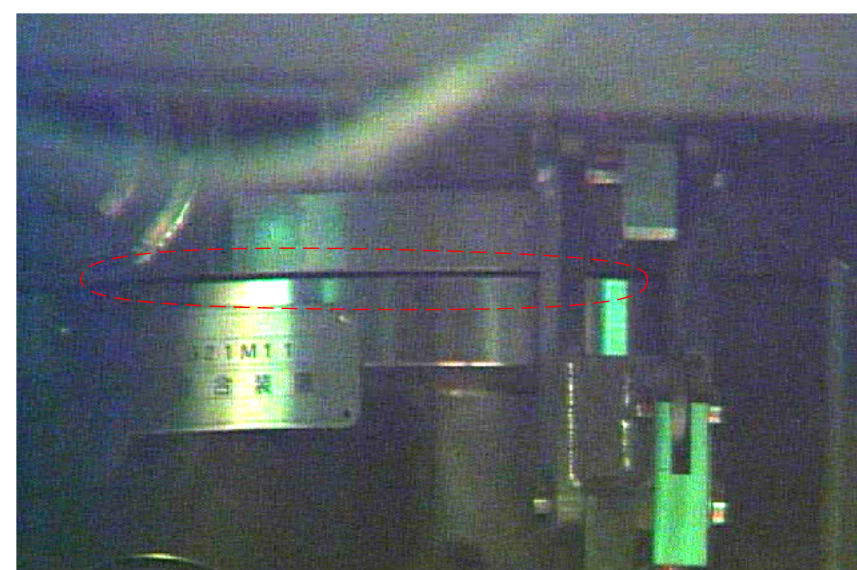
フランジ西側の観察結果  
(給電フィーダ側遠隔サポート緩め前)

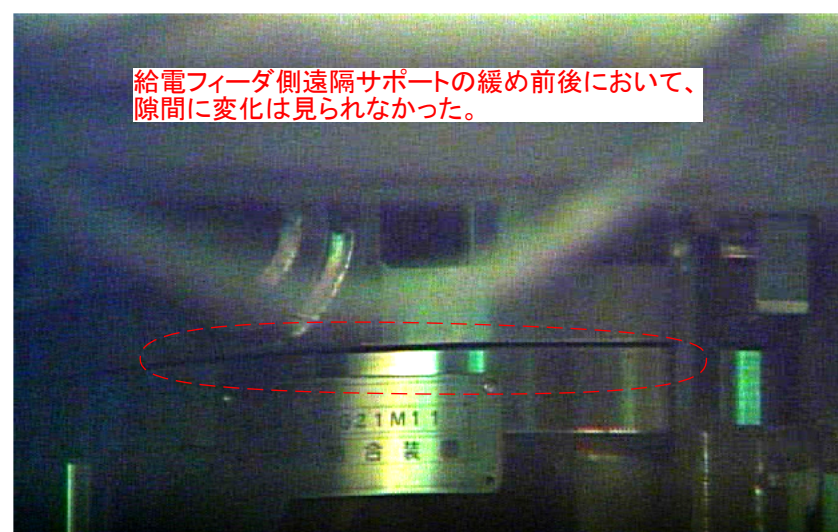
フランジ西側の観察結果  
(給電フィーダ側遠隔サポート緩め後)

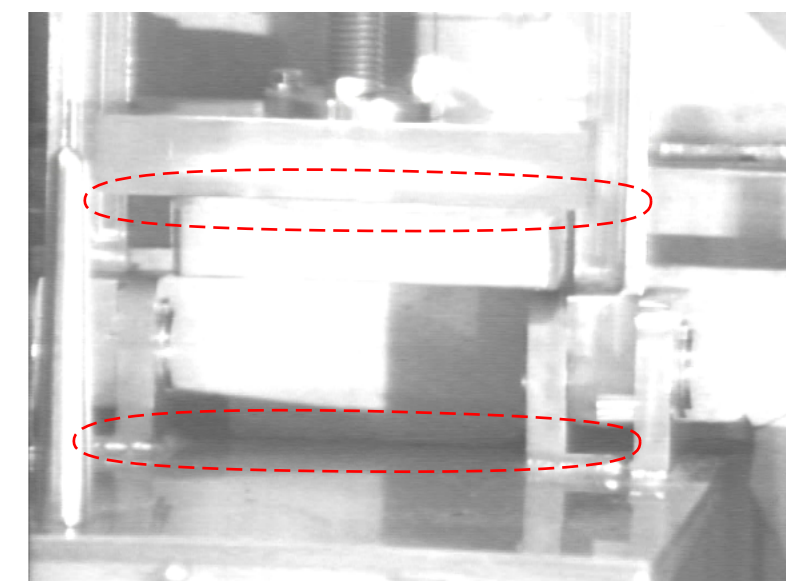
給電フィーダ側サポート受け台と給電フィーダの観察結果  
(給電フィーダ側遠隔サポート緩め前)

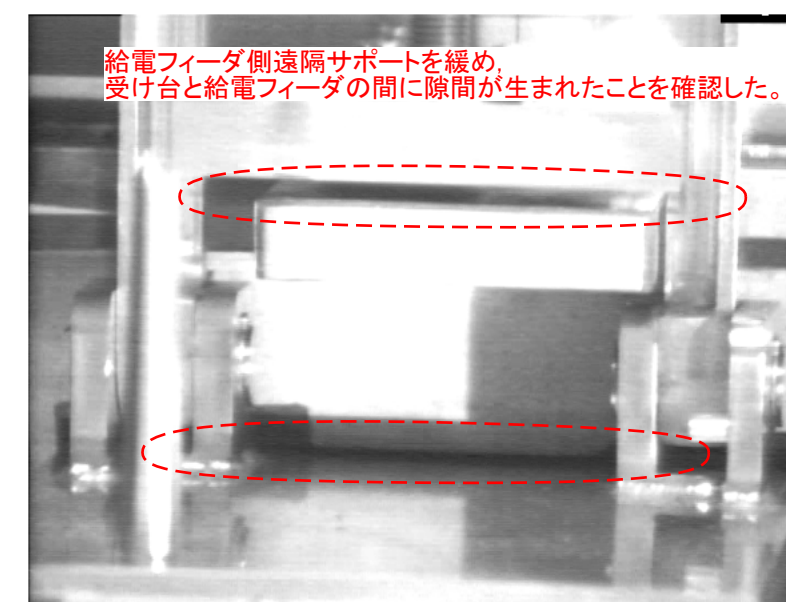
給電フィーダ側サポート受け台と給電フィーダの観察結果  
(給電フィーダ側遠隔サポート緩め後)

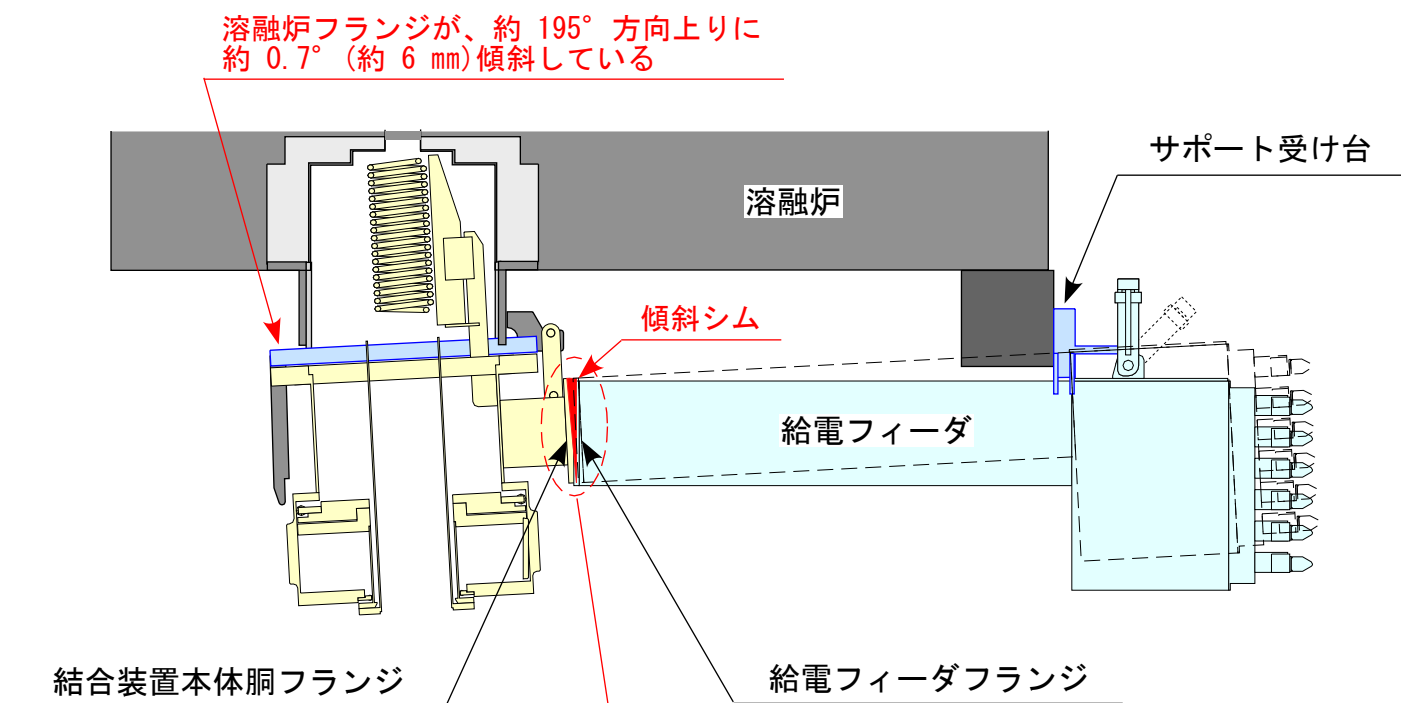
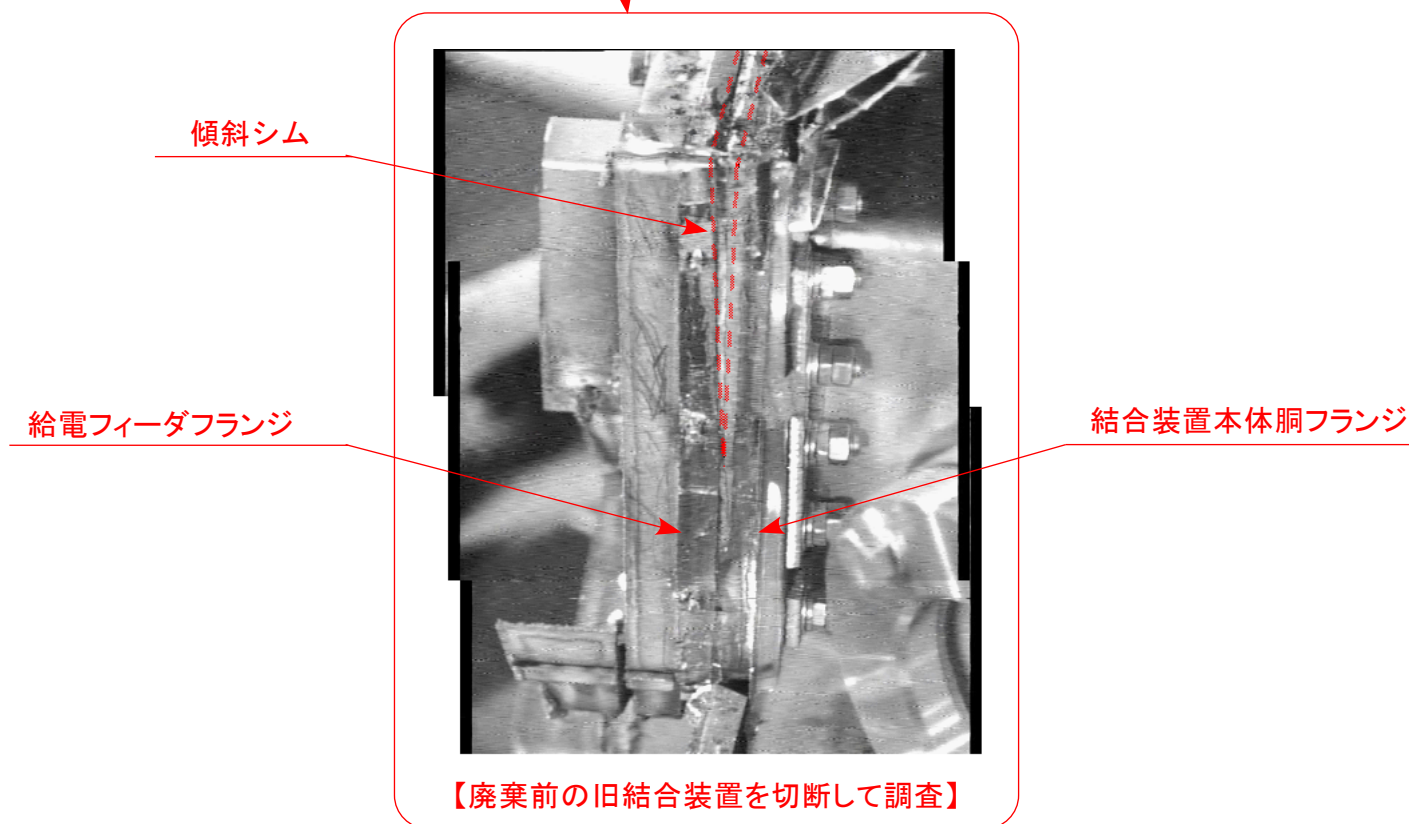
別図-5 傾斜シムによる給電フィーダ取付角度の調整状況

旧結合装置の製作においては、1 号溶融炉の結合装置の製作情報を基に製作し、検査まで終了したが、その後の 2 号溶融炉の製作寸法の確認結果、溶融炉フランジが約 195° 方向に約 0.7° 上向きに傾斜していることを確認した。

この確認結果を旧結合装置の製作図へ反映(再決定図書化)し、給電フィーダ取付け角度の調整(シム調整)\*を行った。また、旧模擬架台を製作して、調整した旧結合装置の取付け確認検査を行った。

※ 今回の調査において、取り外した旧結合装置(解体中)を詳細に確認し、給電フィーダ部に傾斜シムが挿入されていることを ITV カメラにより確認した。

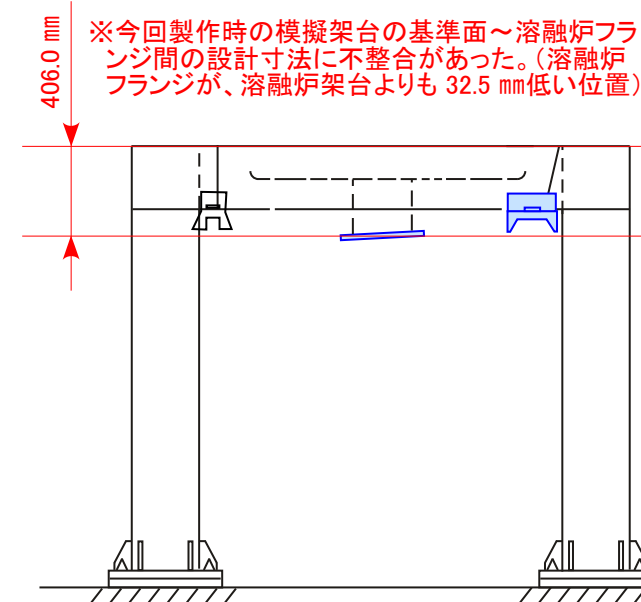
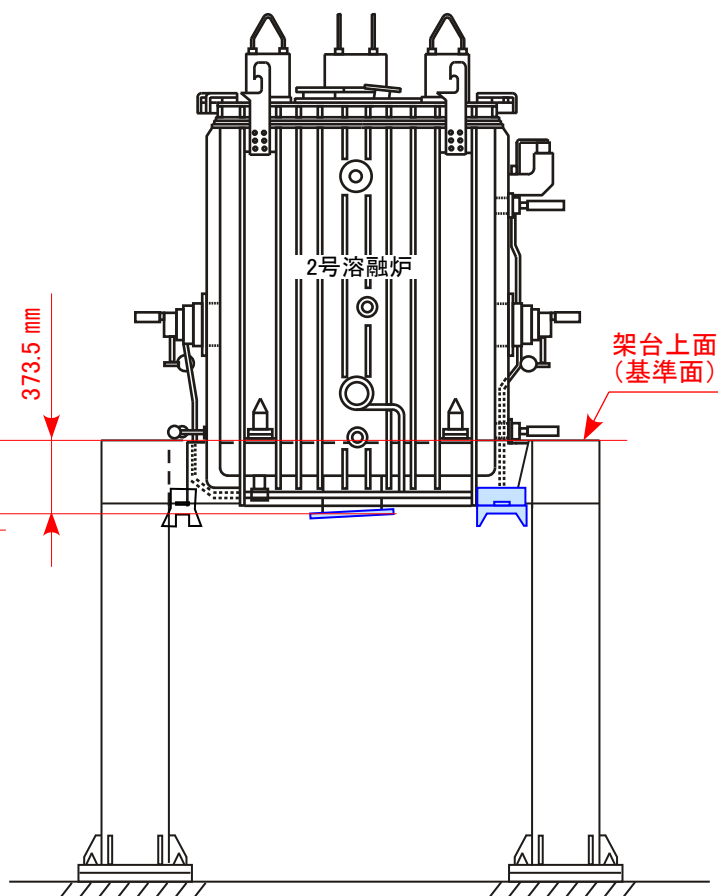
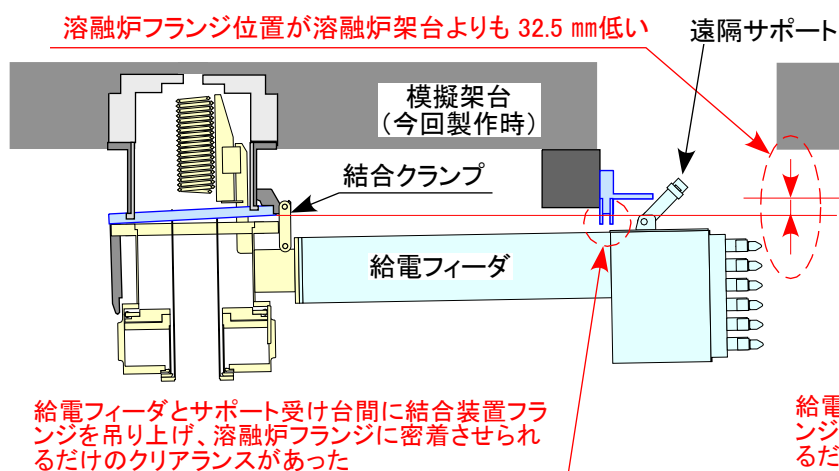
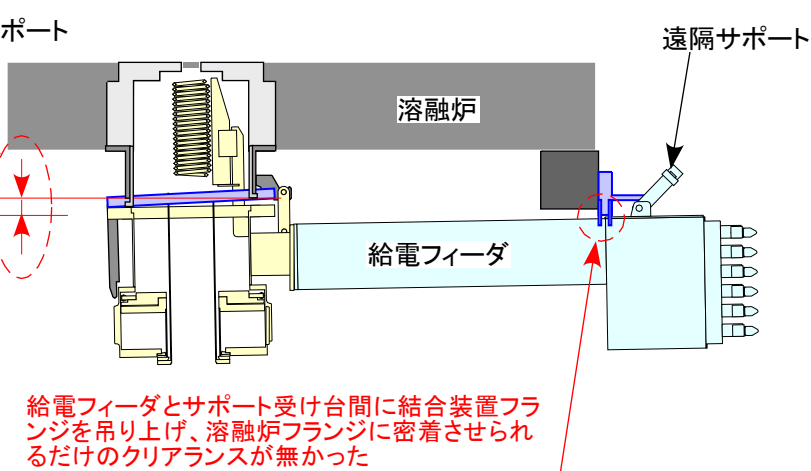
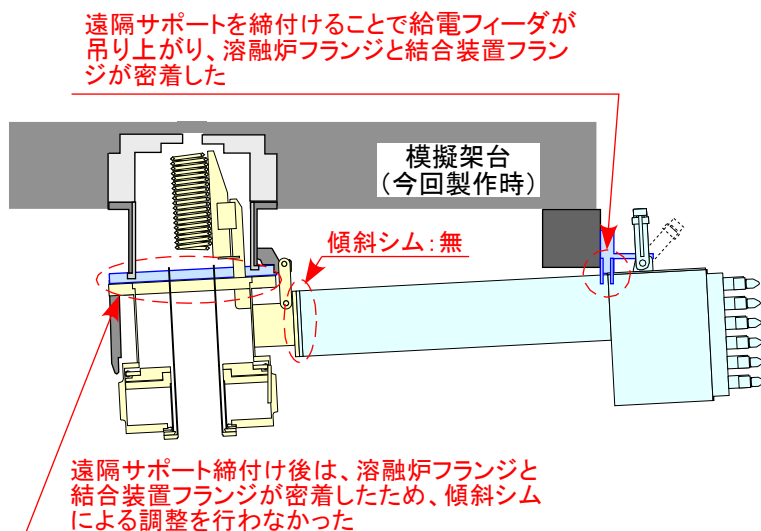
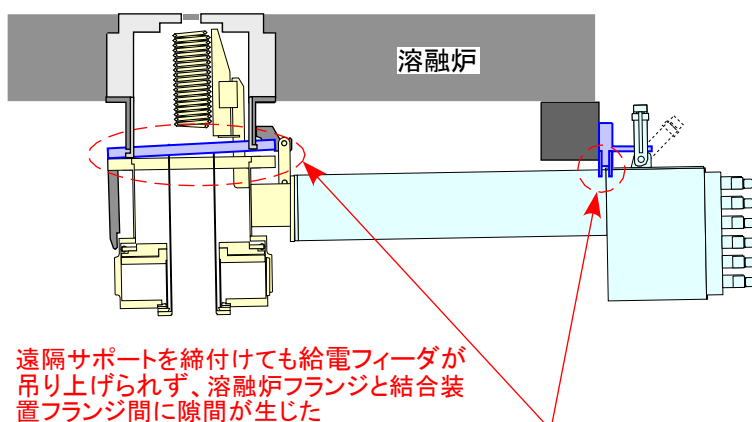
別図-6 新結合装置フランジと溶融炉フランジの間に隙間が生じた原因

新結合装置は、旧結合装置の製作寸法を基に製作する方針とした。また、旧結合装置の製作時の情報を基に今回新たに製作した模擬架台に新結合装置を取付けて、給電フィーダ等の調整が必要ないことを確認したが、これまでの調査から次の 2 つのことが重なり、結果的に給電フィーダとサポート受け台間に結合装置フランジを吊り上げるだけのクリアランス(吊り上げ代)がなくなったと考えている。

旧結合装置の製作図には、2 号溶融炉の製作寸法の確認結果を反映して再決定図書化されたことが改訂履歴に記載(「除染セル内計測結果に伴い以下の項目を改正し、再決定図書として提出する。」)されており、旧結合装置の給電フィーダ取付け角度の調整に必要な情報が反映されていると考えていたが、調整した角度等の一部の情報が適切に記載されておらず、結果的に給電フィーダの高さ方向の寸法が調整前の旧結合装置と同じ寸法で製作された。

旧結合装置の製作時の旧模擬架台の製作図面が残っていなかったことから、旧模擬架台製作時に使用した情報(溶融炉の寸法測定記録など)を基に新模擬架台の製作図を作成したが、この製作図において一部の図面寸法と現場寸法に不整合があった。(溶融炉フランジの位置が現場よりも 32.5 mm 低い位置である

このため、新模擬架台を用いた新結合装置の取付け確認検査では、給電フィーダとサポート受け台に結合装置を吊り上げるだけのクリアランスができ、遠隔サポート締め付けにより、新結合装置フランジと溶融炉フランジが密着することを確認した。

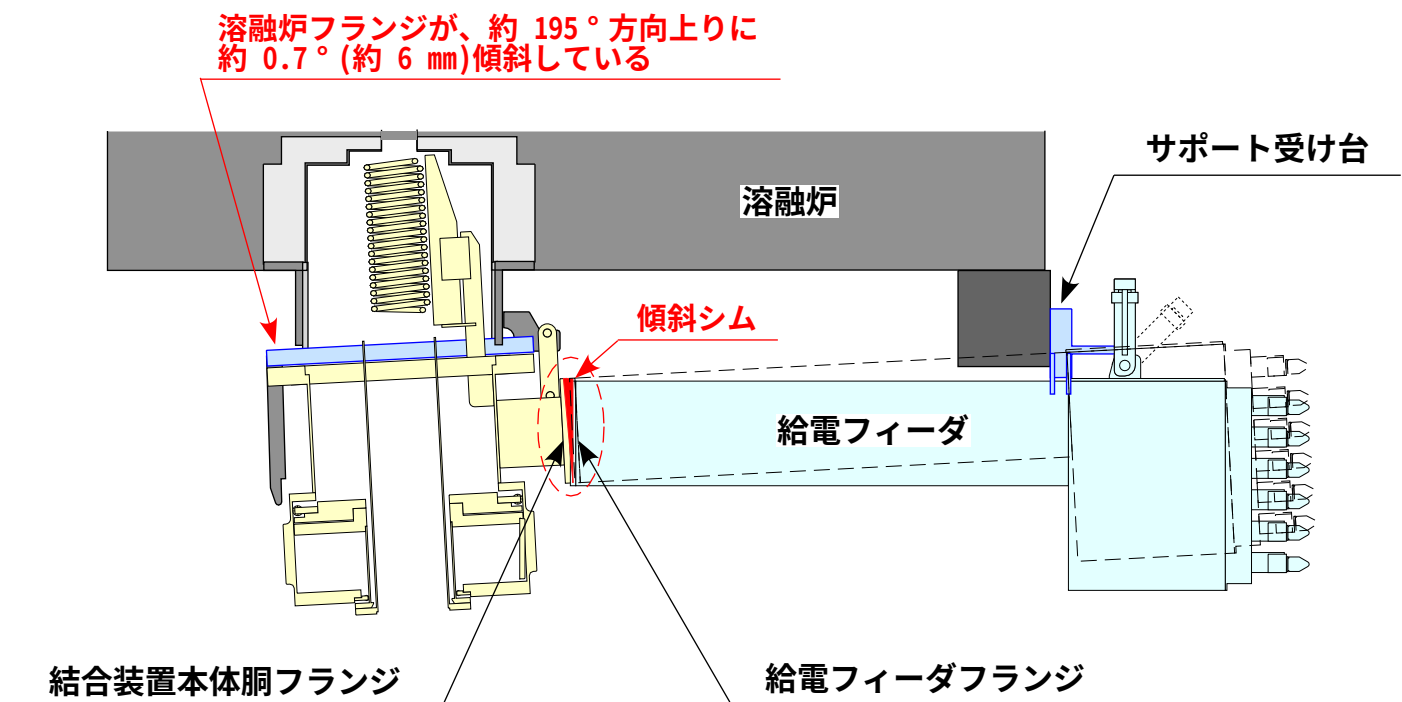
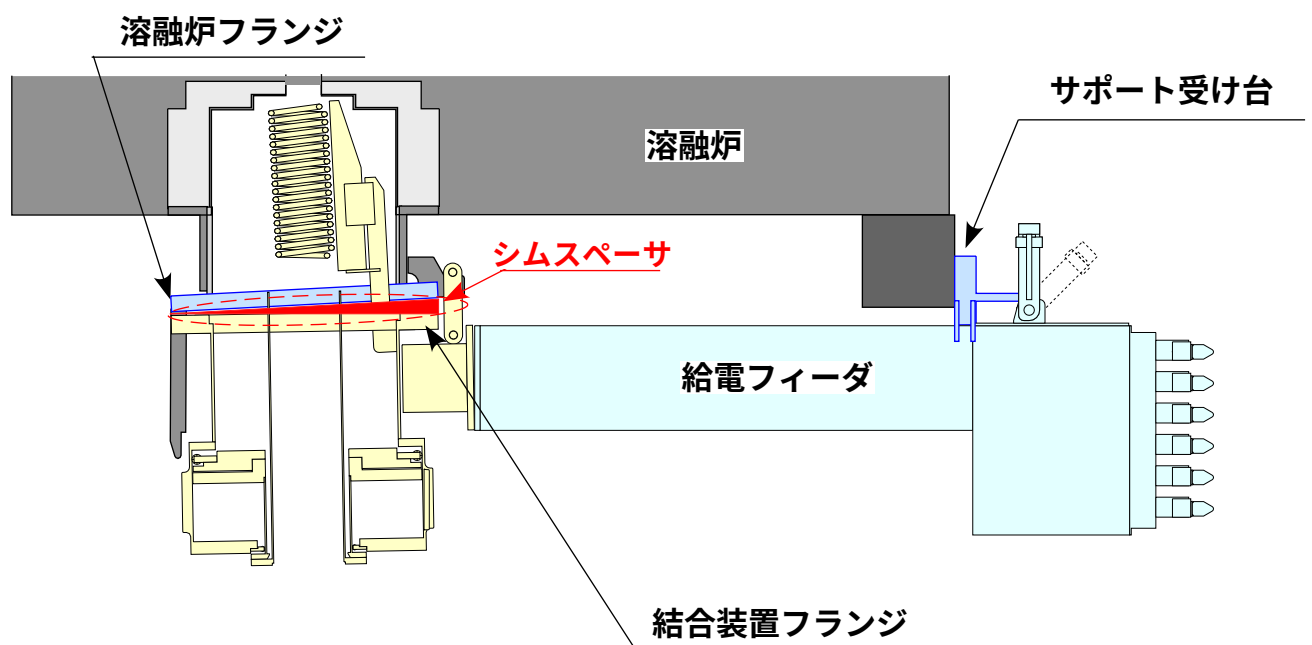
旧結合装置における給電フィーダ取付角度の調整イメージ

新結合装置の取付角度の調整イメージ (今回)

新結合装置は固化セルに搬入しており、遠隔作業により結合装置本体胴と給電フィーダの間に傾斜シムを挿入して取付け角度を下向きに調整することはできないことから、据付調整として、新結合装置フランジと溶融炉フランジ間の隙間にシムスペーサを挟込み、フランジ部から新結合装置内へ空気が流入しないようにする。

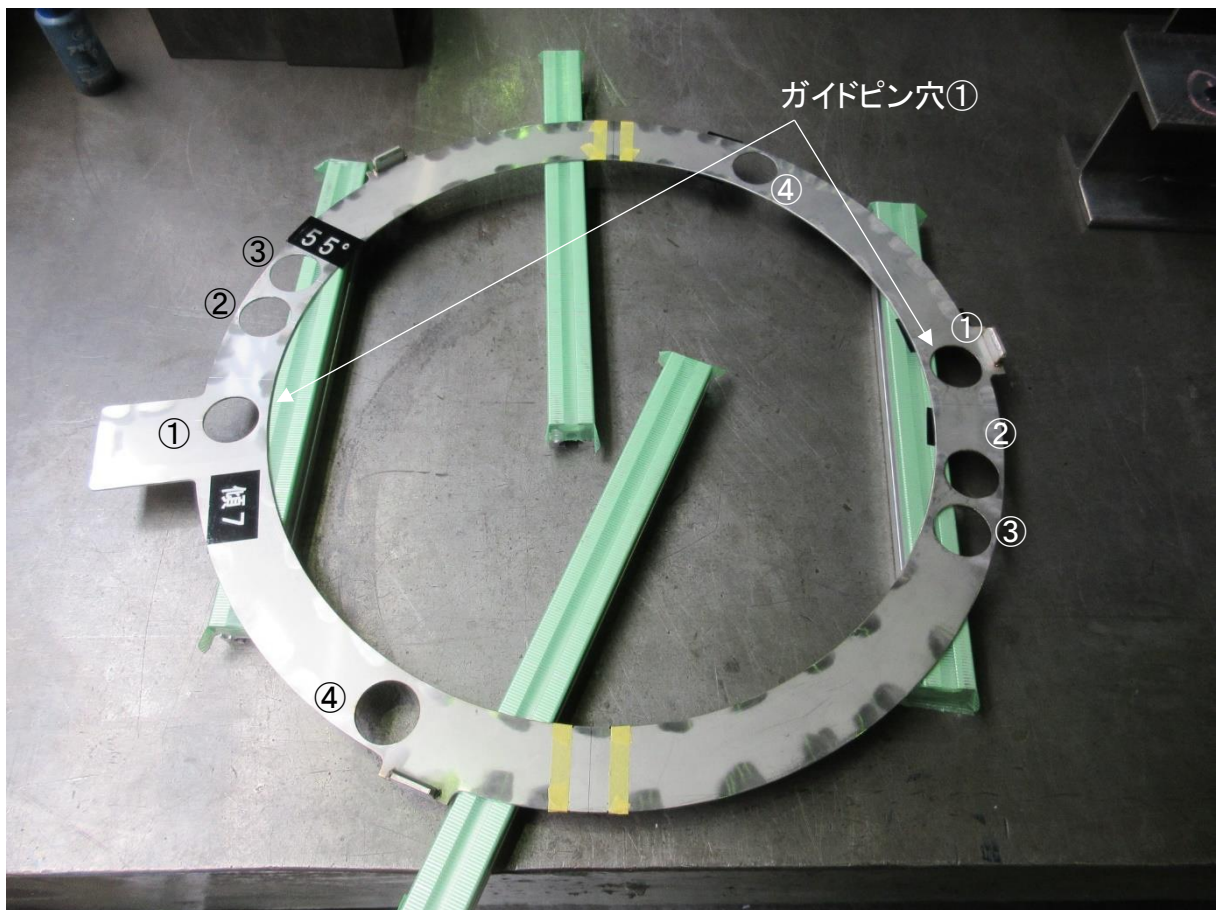
別図-8 シムスペーサ  
(例: 薄い箇所: 1mm～厚い箇所 3mm)

※溶融炉フランジのガイドピン 2 カ所と取り合うように傾斜の方向を所定の角度に調整できるよう複数のガイドピン穴を設けている。

また、シムスペーサ(溶融炉フランジ及び結合装置フランジと同様の SUS304 材)を挟込む方法は、取外した新結合装置フランジの上にシムスペーサを載せることで対応可能であり、結合クランプのバネ力や遠隔サポートの締め付け力以外の力や荷重は掛からない。

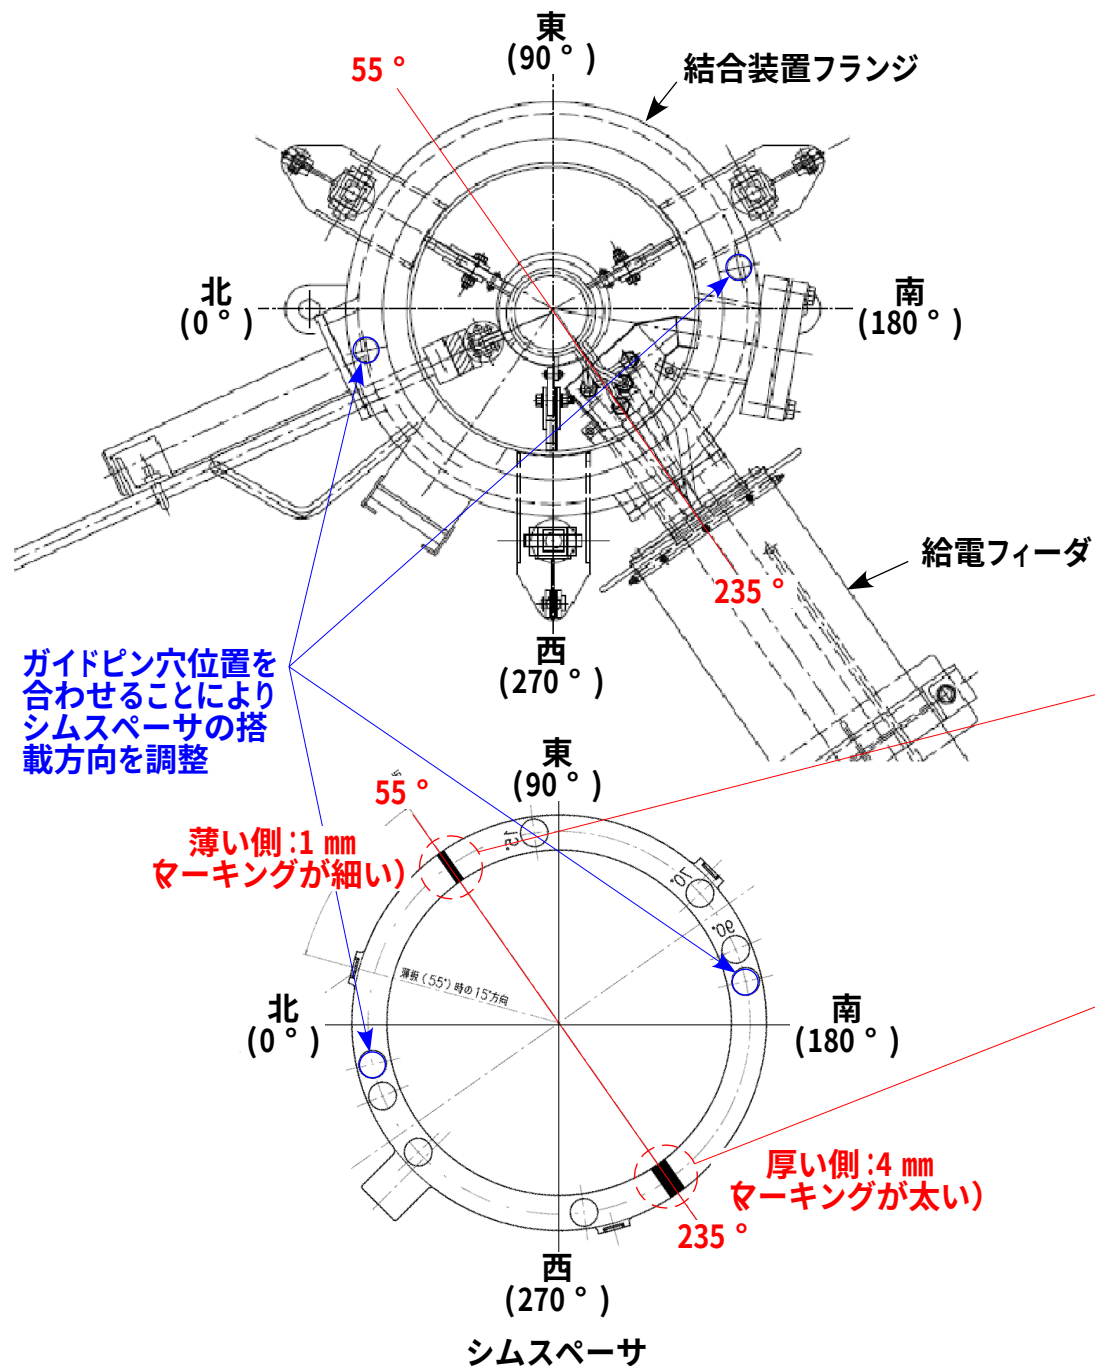
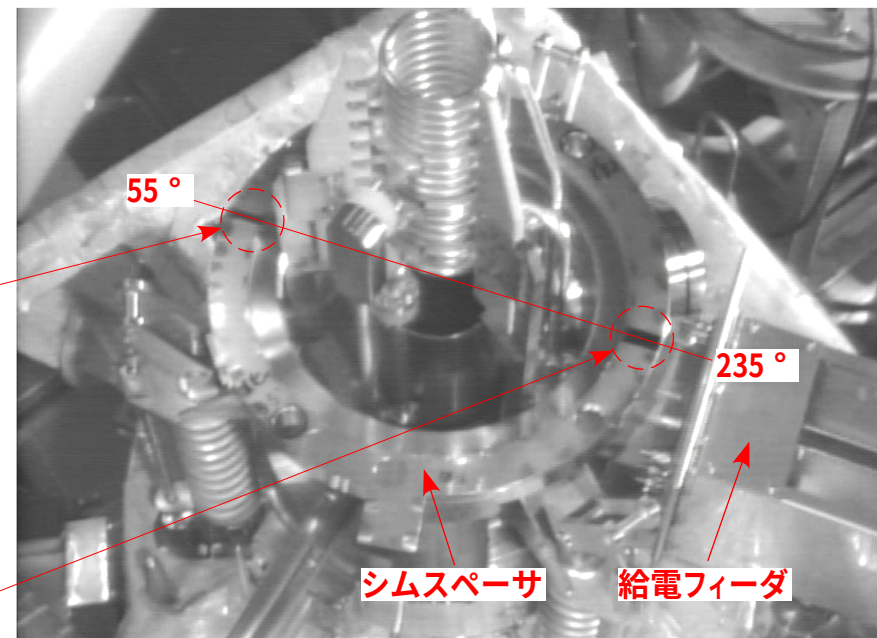
別図-9(1) 結合装置フランジへのシムスペーサの搭載状況

シムスペーサの厚い側が、給電フィーダ側 (235° 方向) となるように搭載した

シムスペーサの固化セル搬入、新結合装置の取付け(新結合装置フランジと溶融炉フランジ間への挟込み)後、取付状態(別図-9)及び装置内の負圧状態を確認する。その後、使用前自主検査「外観検査(流下ノズルと高周波加熱コイルのクリアランス確認)」を再度実施し、以降の使用前自主検査「作動試験(1): 台車と結合装置のインターロック試験」及び「作動試験(2): 流下確認」を実施する。

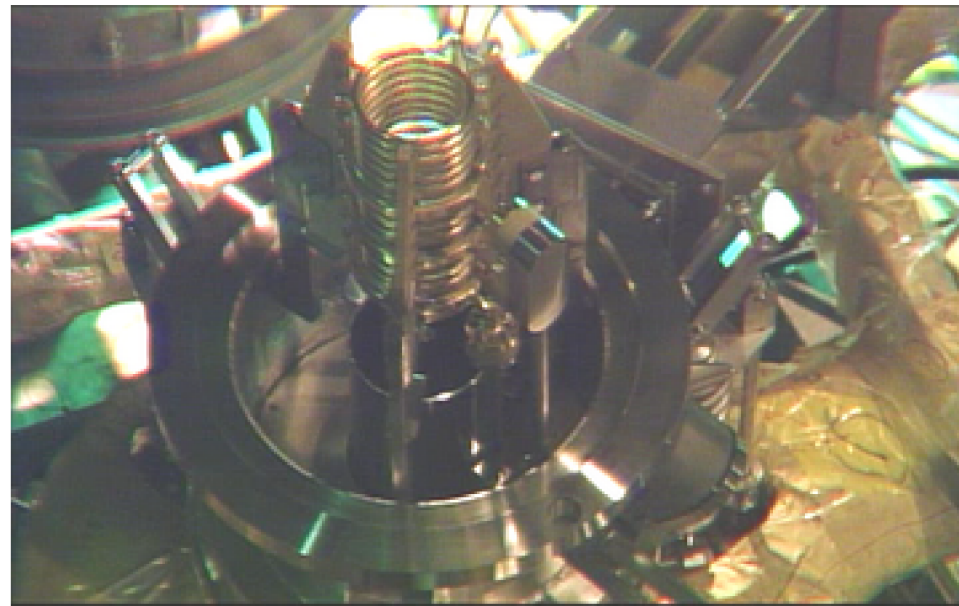
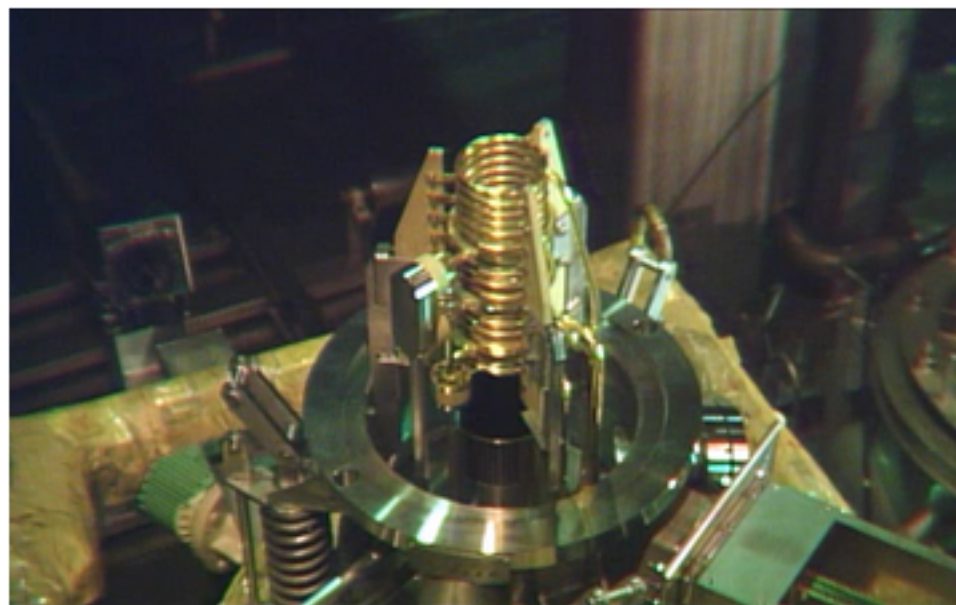
結合装置フランジ面に欠損や凹凸は確認されなかった  
また、異物についても確認されなかった

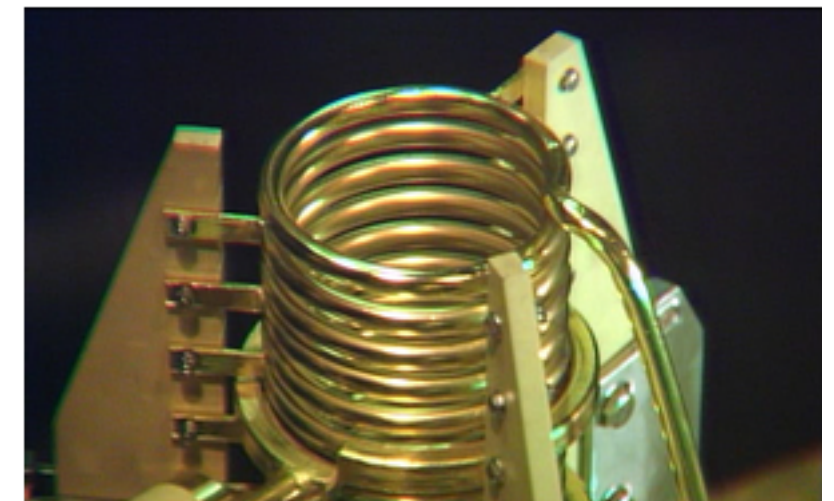
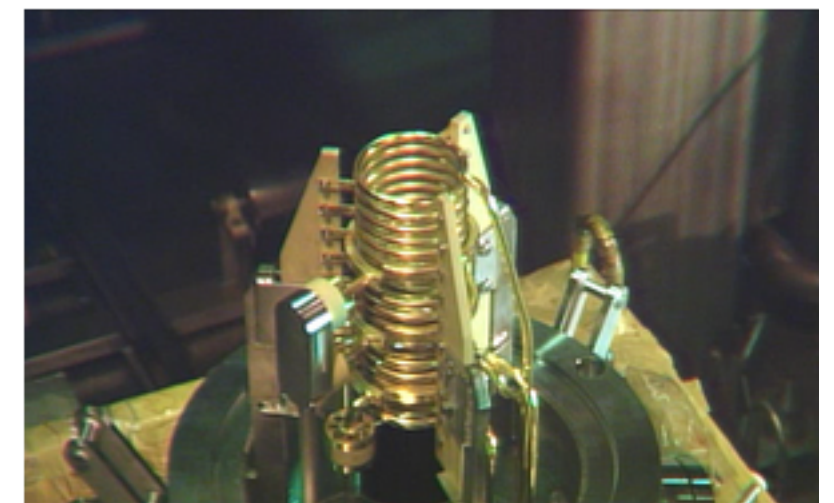
コイルサポートに割れ等の異常はなく、  
また、干渉痕も確認されなかった

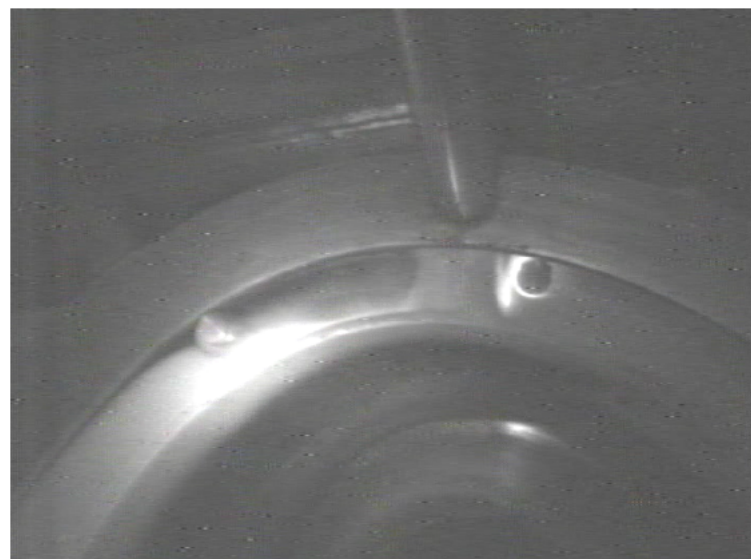
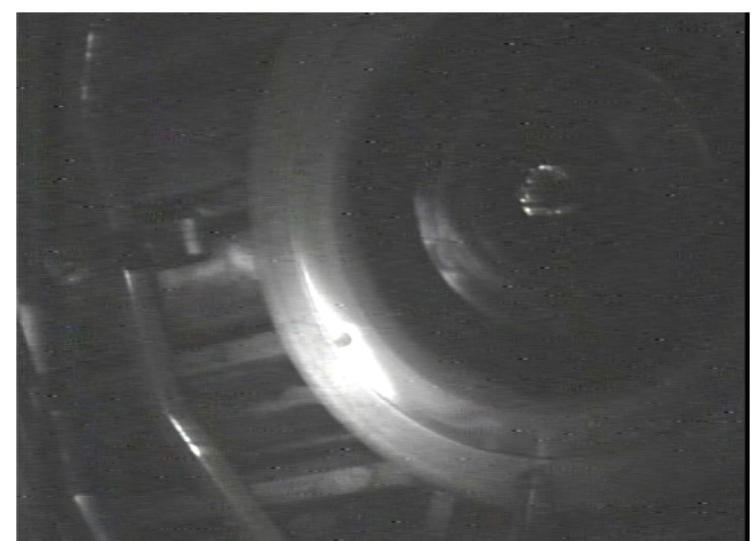
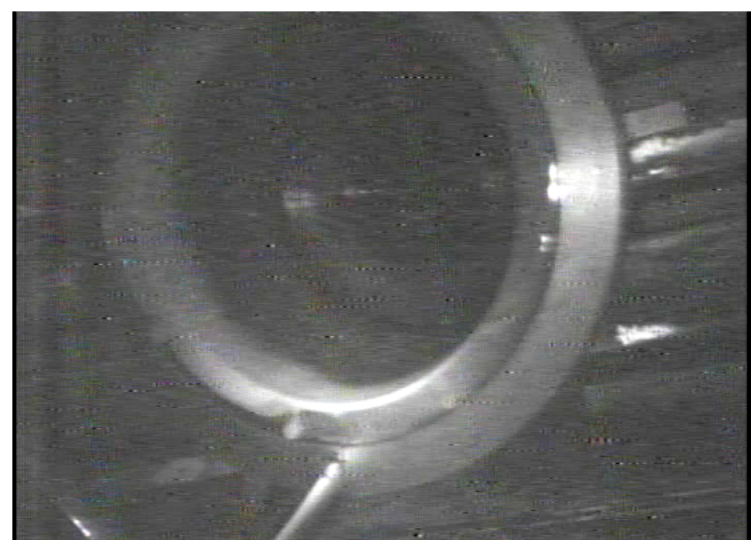
溶融炉フランジ面に欠損や凹凸は確認されなかった  
また、異物についても確認されなかった

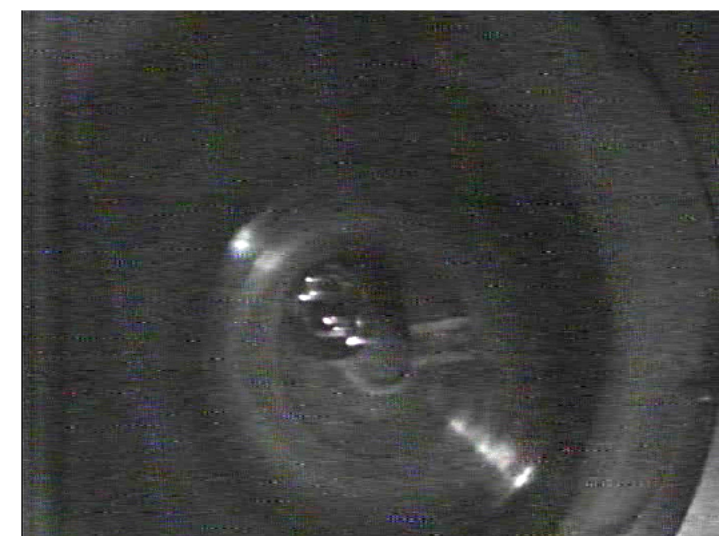
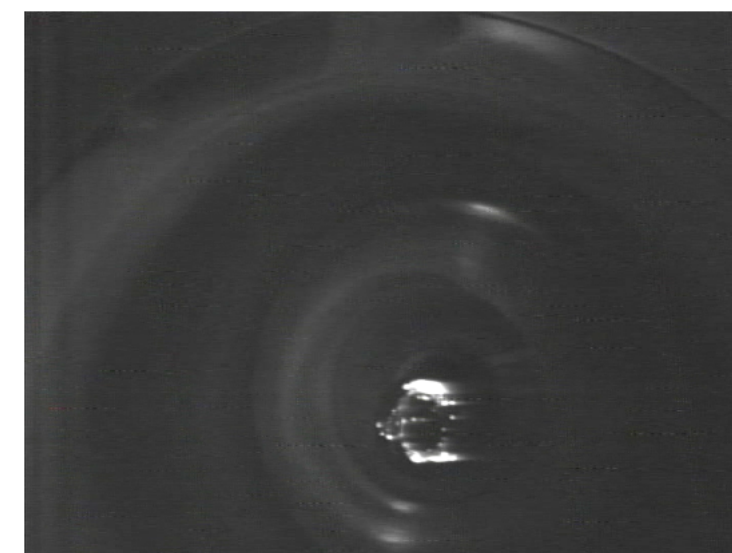
保温材押え板に変形等の異常はなく、  
また、コイルサポートとの干渉痕も確認されなかった

また、コイルサポート及び保温材押え板についても、割れ、変形及び干渉痕も確認されなかったことから、要因ではない。

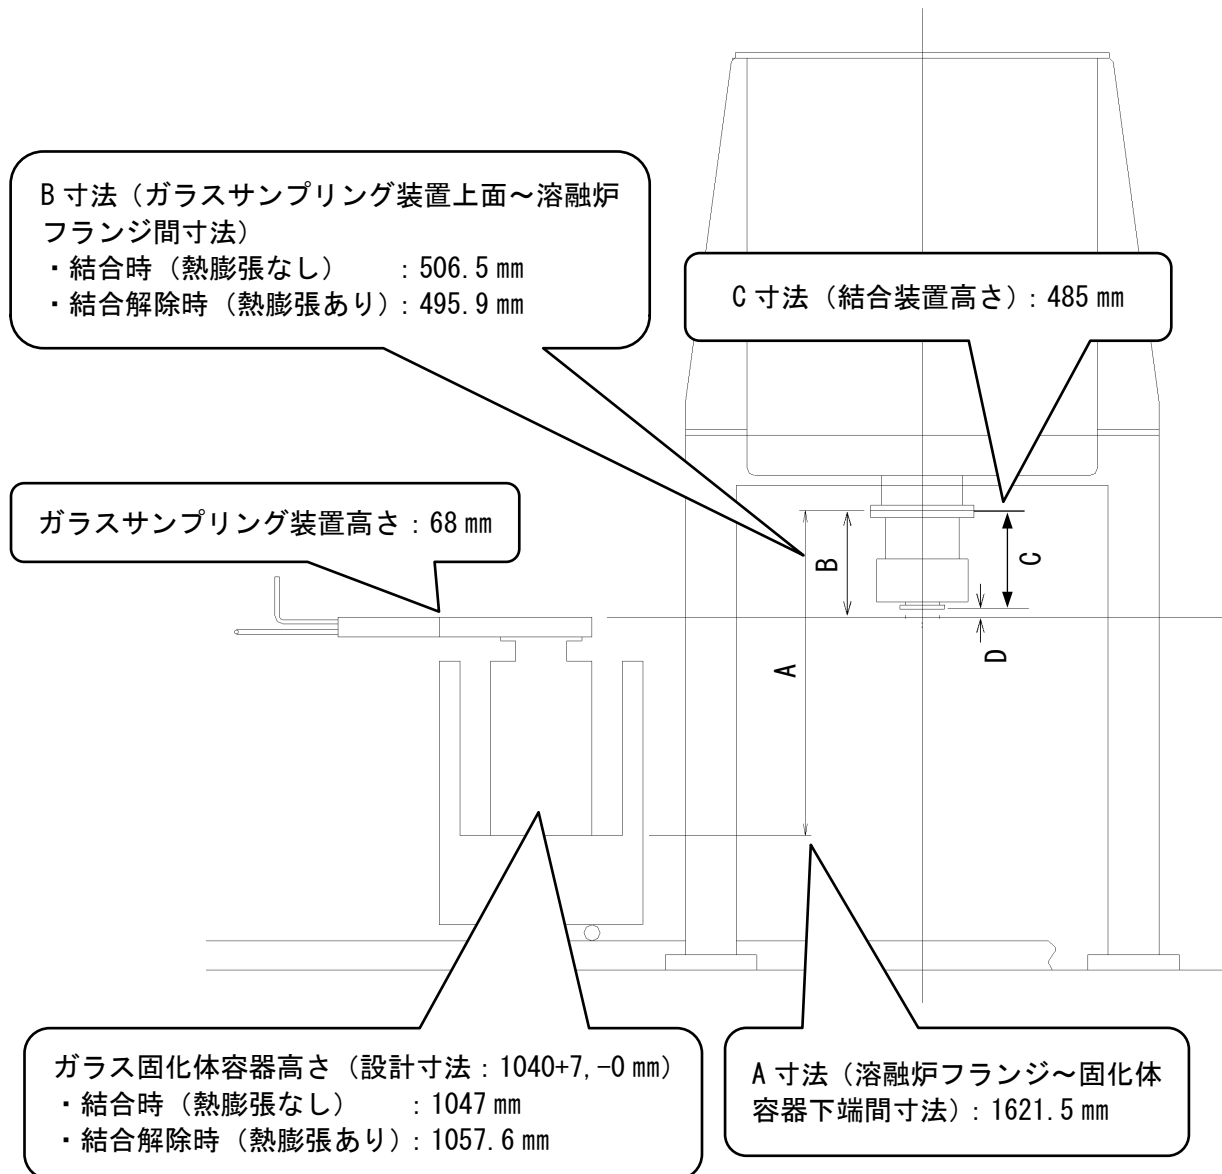
図-5 ガラス固化体容器との結合時の影響

このため、シムスペーサを挟込んだ際の結合装置下端とガラス固化体容器(キャニスタ)のクリアランスを確認したところ、流下中のガラス固化体容器(キャニスタ)の熱膨張を考慮しても約 8.2 mm 確保されており、影響はない。

- ① 熔融炉フランジの傾きを考慮しない場合、結合装置下端とガラス固化体容器のクリアランスは、以下のとおりとなる。
  - ・ 結合時 (熱膨張なし) のクリアランス ( $D=B-C$ )  
 $506.5 \text{ mm} - 485 \text{ mm} = 21.5 \text{ mm}$
  - ・ 結合解除時 (熱膨張あり) のクリアランス ( $D=B-C$ )  
 $495.9 \text{ mm} - 485 \text{ mm} = 10.9 \text{ mm}$
- ② 熔融炉フランジの傾き (約  $0.7^\circ$ ) によって結合装置も傾くことから、結合装置下端のフランジ面の高低差は、  
 $\Delta h = 220 \text{ mm (フランジ外径)} \times \tan(0.7^\circ) = \text{約 } 2.7 \text{ mm}$  となる。  
 よって、熔融炉フランジの傾きを考慮した場合、結合装置下端とガラス固化体容器のクリアランスは、以下のとおりとなる。
  - ・ 結合時 (熱膨張なし) のクリアランス  
 $21.5 \text{ mm} - 2.7 \text{ mm} = 18.8 \text{ mm}$
  - ・ 結合解除時 (熱膨張あり) のクリアランス  
 $10.9 \text{ mm} - 2.7 \text{ mm} = 8.2 \text{ mm}$
- ③ 以上より、結合装置下端～ガラス固化体容器のクリアランスは最低 8.2 mm 確保されており、厚さ 1~4 mm (平均厚 2.5 mm) の傾斜シムスペーサを挟み込んでも影響はない。

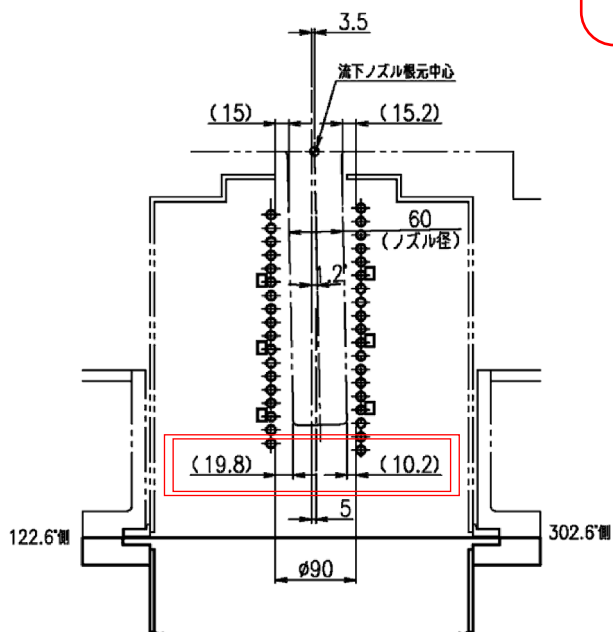
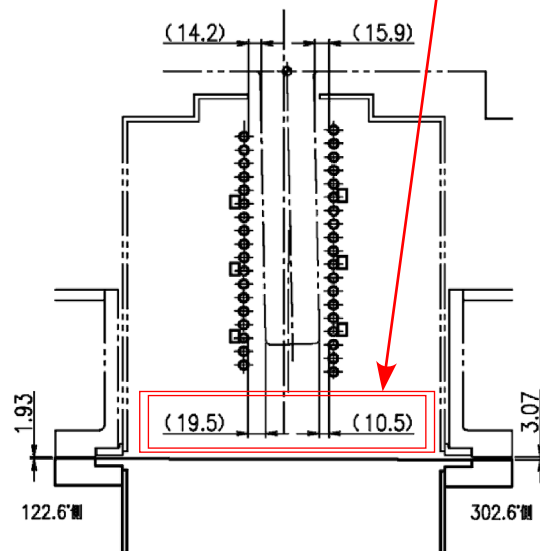
このため、シムスペーサの厚さの傾きは約  $0.34^{\circ}$  に対し、加熱コイルと流下ノズルのクリアランスを確認したところ、流下ノズルが傾いている北西方向(最も狭い位置)で約 10.2 mm に対し+0.3 mm であり影響はない。

シムスペーサを挟み込んだ状態をCADにより作図し、クリアランスを確認した結果±0.3mmの差であり、影響のないことを確認した。

シムスペーサ挟み込み後の加熱コイルと流下ノズル間のクリアランス

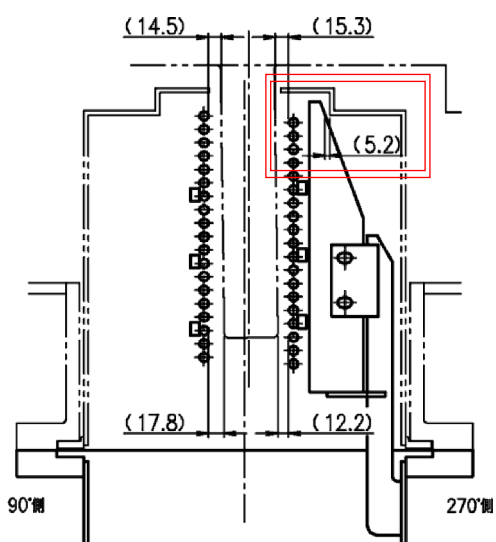
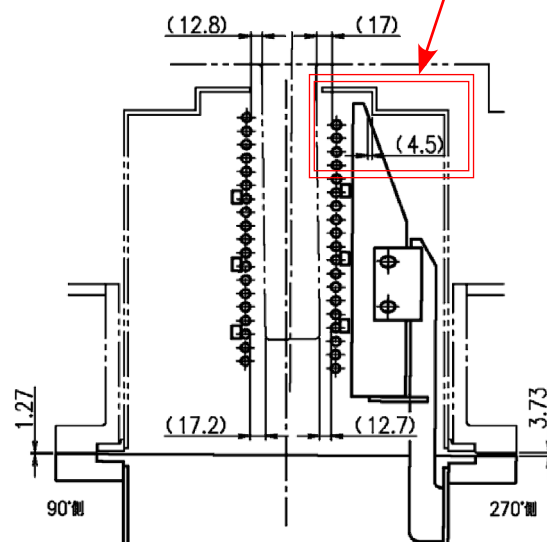
シムスペーサを挟み込んだ状態をCADにより作図し、クリアランスを確認した結果、干渉しないことを確認した。

シムスペーサ挟み込み後のコイルサポート(270°方向)と保温材押え板間のクリアランス

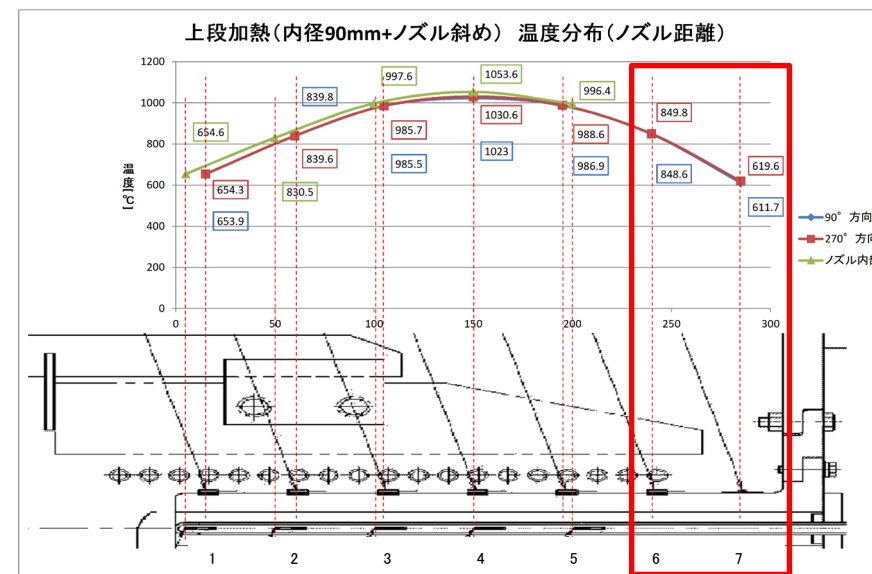
図1 上段加熱(コイル内径:90mm+流下ノズル:傾き1.2°)における温度分布

令和2年3月に実施した流下ノズルの加熱性確認試験にて、流下ノズルが1.2°傾くことにより加熱コイルに遠くなる側(90°方向)と近くなる側(270°方向)で、流下ノズルの温度に差が生じるか確認した。

この結果、表1及び図1に示す通り90°方向と270°方向に有意な温度差は認められておらず、シムスペーサによる傾き(0.34°)が流下ノズルの加熱性に与える影響はない。

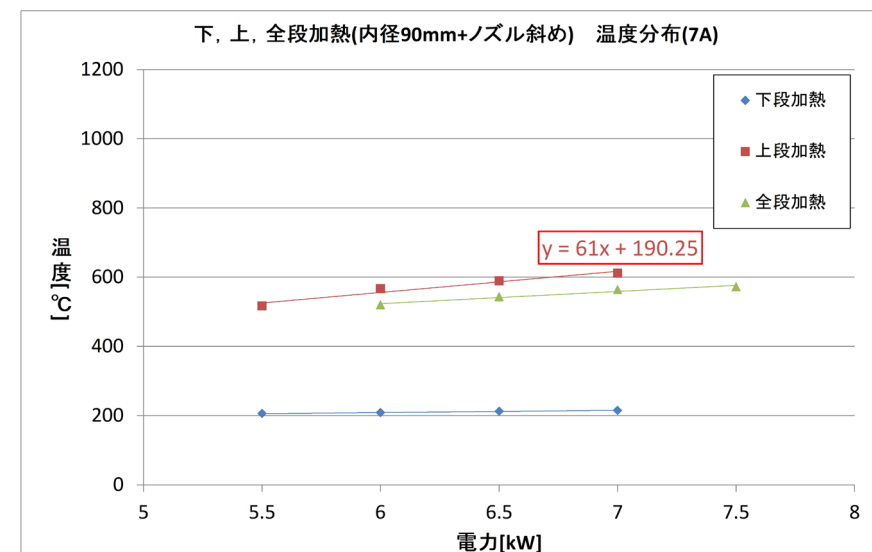
図2 流下ノズル最上部(温度計位置:7)の温度と加熱電力の関係

このため、令和 2 年 3 月に実施した流下ノズルの加熱性確認試験結果より流下ノズル最上部の温度が約  $10^{\circ}\text{C}$  前後低く推移するものと推定でき、推移分の温度を上昇させるための加熱電力は約 0.5 kW 程度であり、設備の調整範囲内(通常 10 kW 程度、調整範囲は 8.0～19.0 kW)であることから、流下ノズルの加熱性に影響はないと考えている。
