## ガラス固化技術開発施設(TVF)における固化処理状況について

## — 結合装置の取付再調整に向けた対応状況 —

令和3年7月5日

## TVF 結合装置の取付再調整の状況について

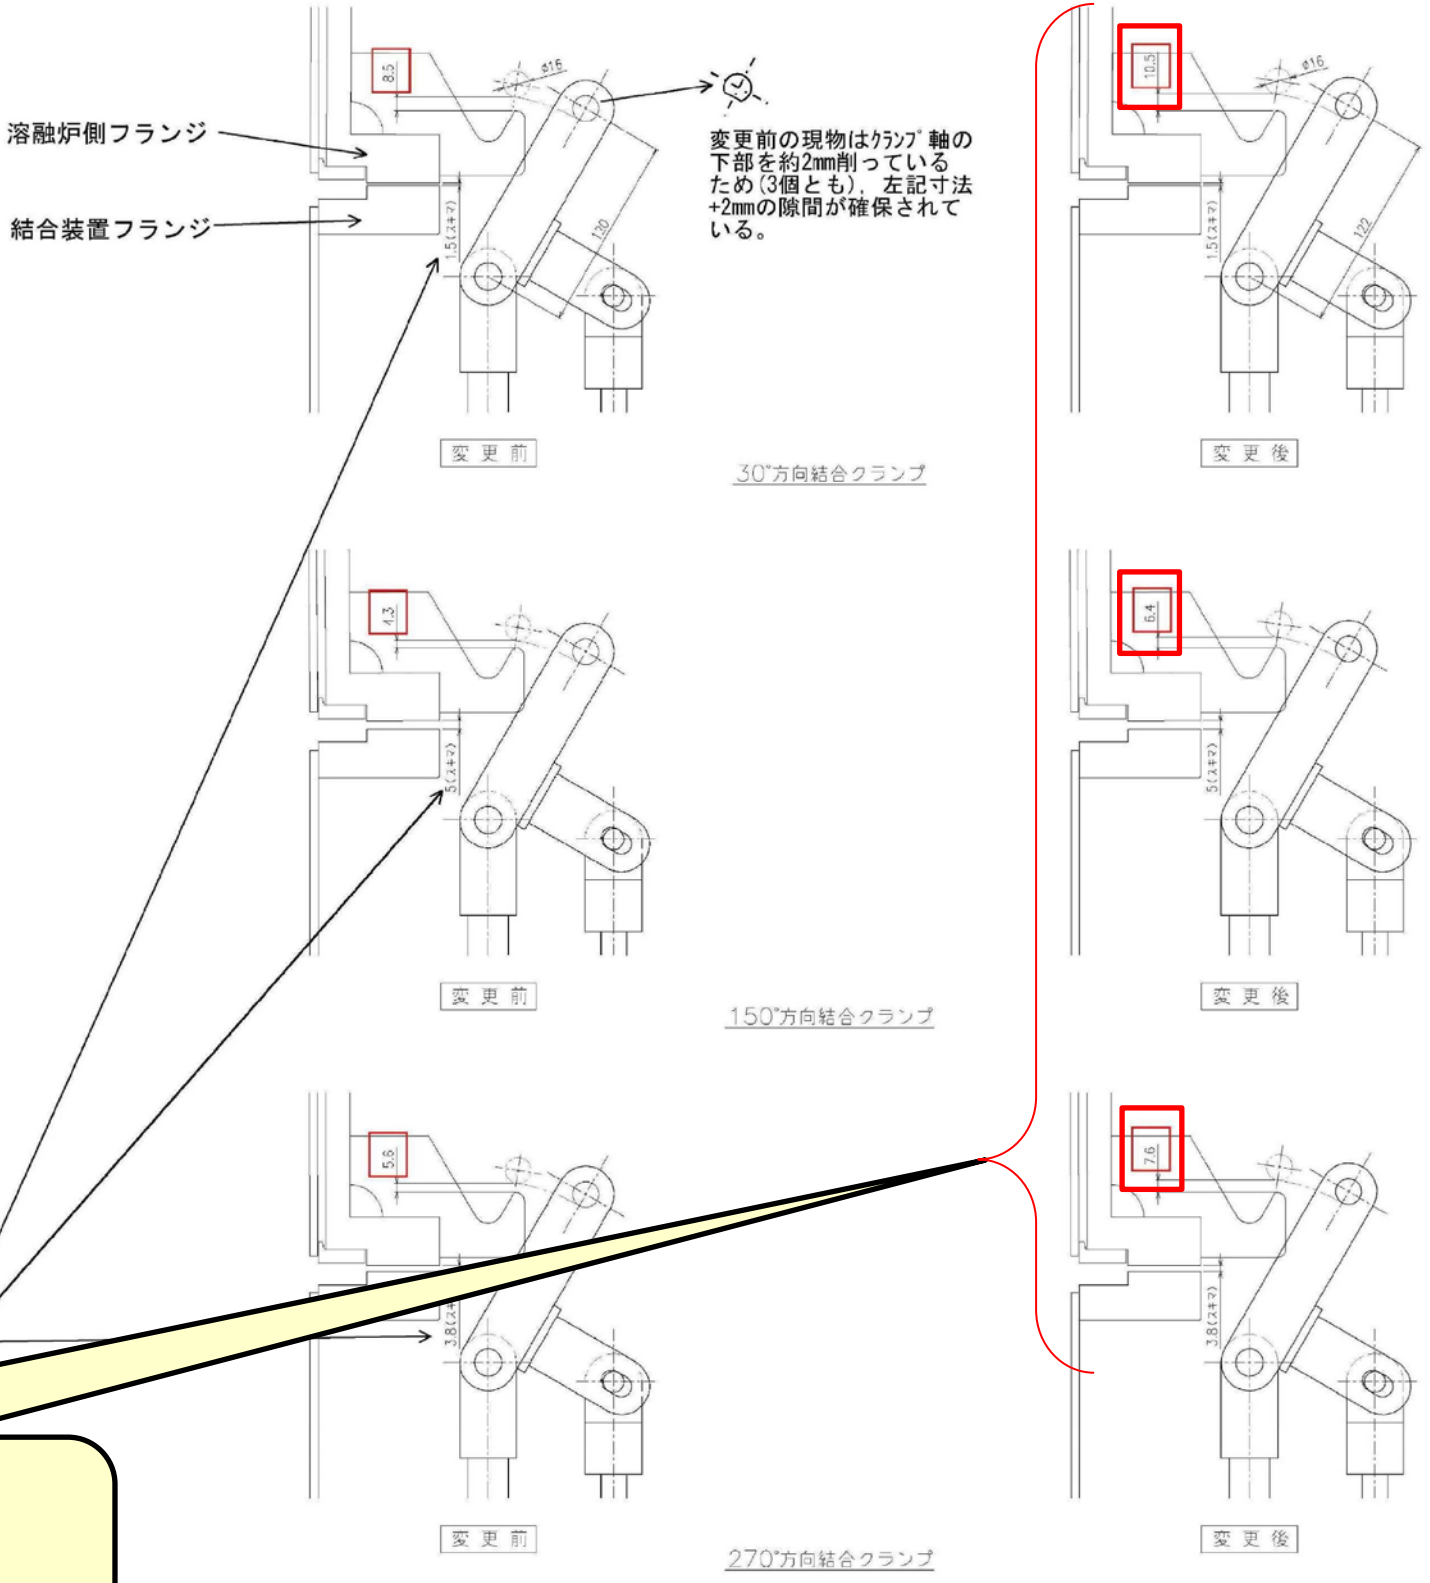
図-8 クランプクリアランスの評価

クランプの取り付け寸法については以下を想定している。  
①30° 方向 : 10.5 mm, ②150° 方向 : 6.4 mm, ③270° 方向 : 7.6 mm

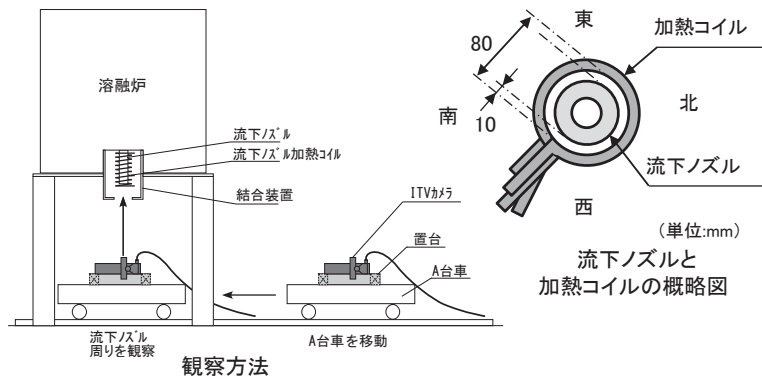
① 流下ノズル先端部の観察結果

- 流下ノズルの根本付近と加熱コイル上部の間隔は、最も広い箇所では約13.5 mm。
- 流下ノズル根本部のズレは、北西側に約3.5 mmと推定。
